Tampereen ammattikorkeakoulu
Rakennustekniikan koulutusohjelma
Talorakennustekniikka
Kimmo Lahdenoja

Opinnäytetyö

Rintamamiestalon kuntoarvio ja peruskorjaussuunnitelma

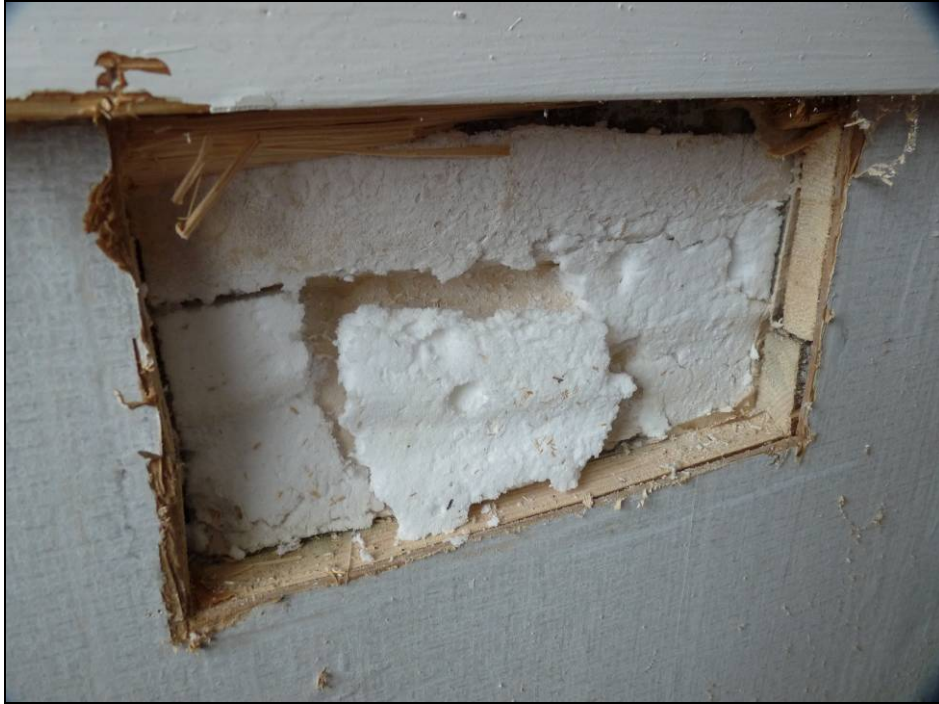
Yleisesti vaurioituneet rakenteet ovat seinän alaosat (ikkunoiden alapuolet), kattotuolien päät ja katon alusrakenteet. Erityisen hyvin on syytä tarkistaa vaahtoeristeellä täytetyt seinien ja lattioiden ontelot. Erityisesti 1970-luvulla seinissä sekä lattioissa on käytetty ureaformaldehydivaahtoa, joka on ruiskutettu rakenteeseen ulkopuolelle tehdyn reiän kautta. Vaahto on ollut kuitenkin ominaisuuksiltaan sellaista, että se ajan myötä murenee ja häviää, joka aiheuttaa sen, että ilma pääsee liikkumaan rakenteissa. Alla olevassa kuva (kuvio 2) on otettu rakennetutkimuksien yhteydessä ja siinä on kuvattu kyseistä ureaformaldehydivaahtoa rakenteessa.

Kuvio 2: Rakenteeseen ruiskutettua ureaformaldehydivaahtoa

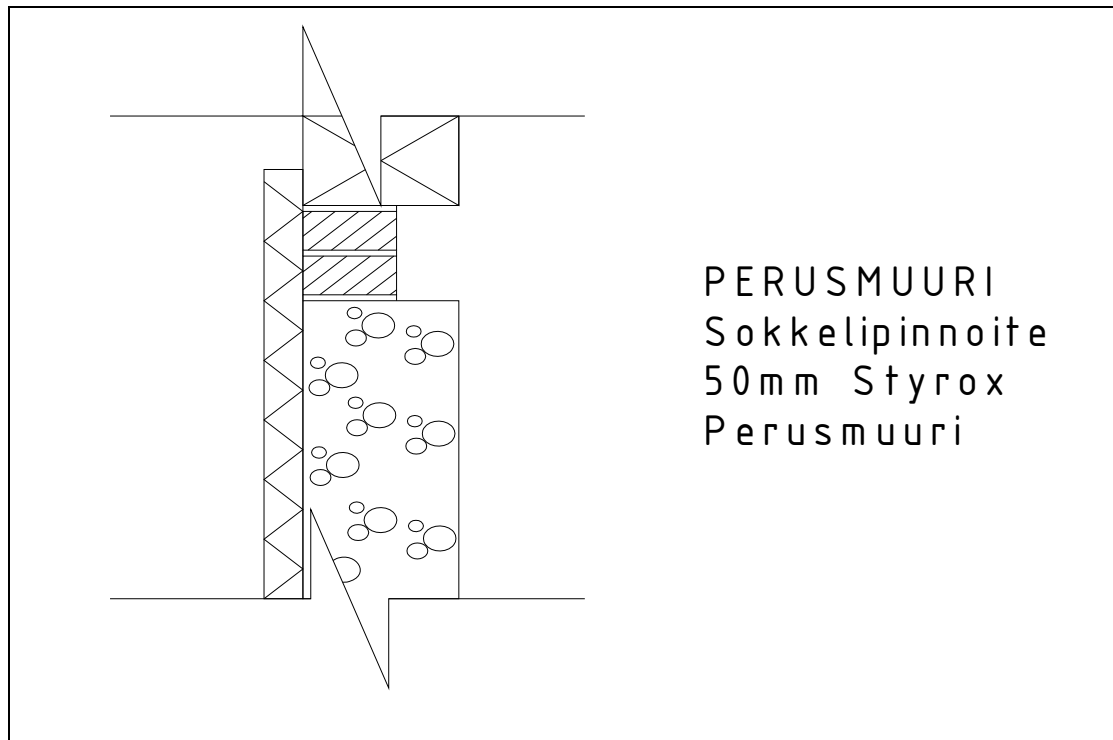
Kuvio 5: Perusmuurin lisälämmöneristys

Perusmuuria kasvatetaan ja oikaistaan 50 mm:n styrox levyllä, joka pinnoitetaan sokkelipinnoitteella. Ennen styrox levyn asentamista poistetaan irronnut vanha rappauspinnointe. Styrox levyn asentamisesta rossipohja muuttuu lämpimämmäksi ja rakennuksen ulkonäkö paranee. Perusmuurin uusi rakenne on esitelty seuraavalla sivulla olevassa kuviossa (kuvio 5).

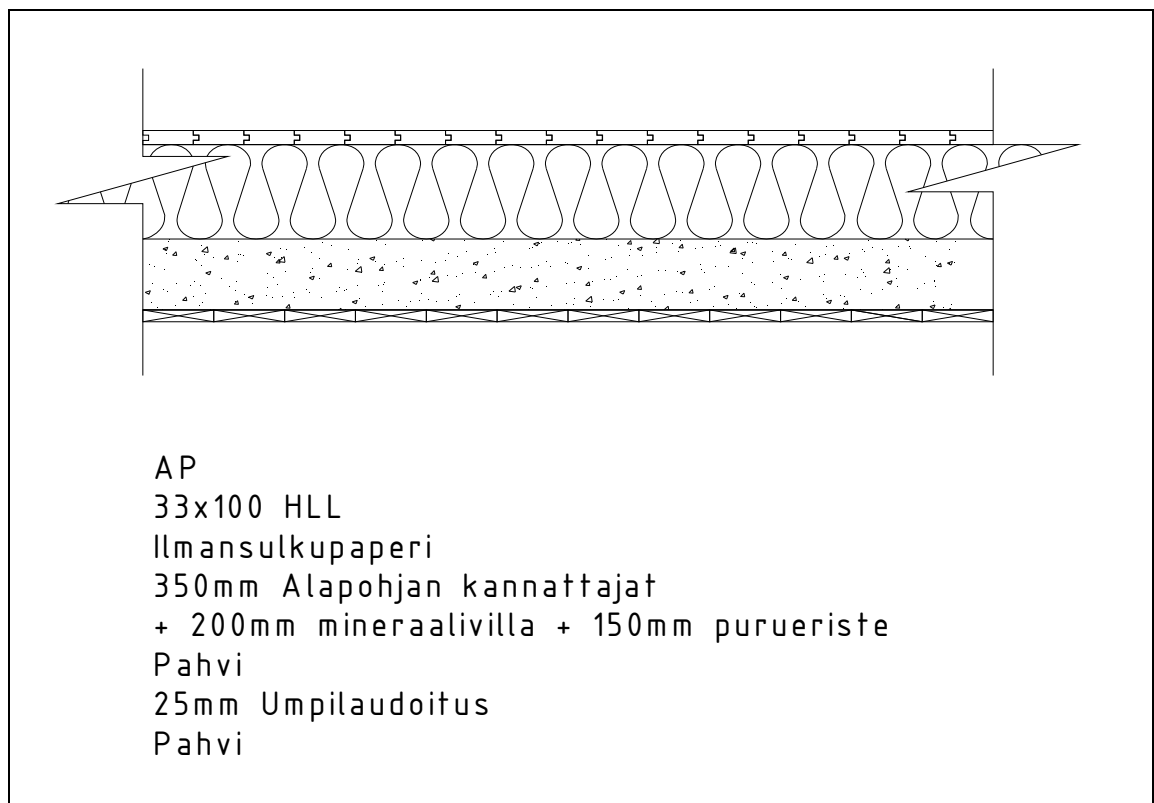
Kuvio 6: Alapohjan uusi rakenne

Lattiat suoristetaan ja vahvistetaan lattian notkumisen estämiseksi. Uudeksi lattiämateriaaliksi asennetaan höylätty ponttilauta, joka käsitellään lakkaamalla. Eristekerroksen ja ponttilaudan väliin asennetaan ilmansulkupaperi estämään ilmavirtaus rakenteen läpi. Alapohjan uusi rakenne on kuvattu seuraavassa kuviossa (kuvio 6).

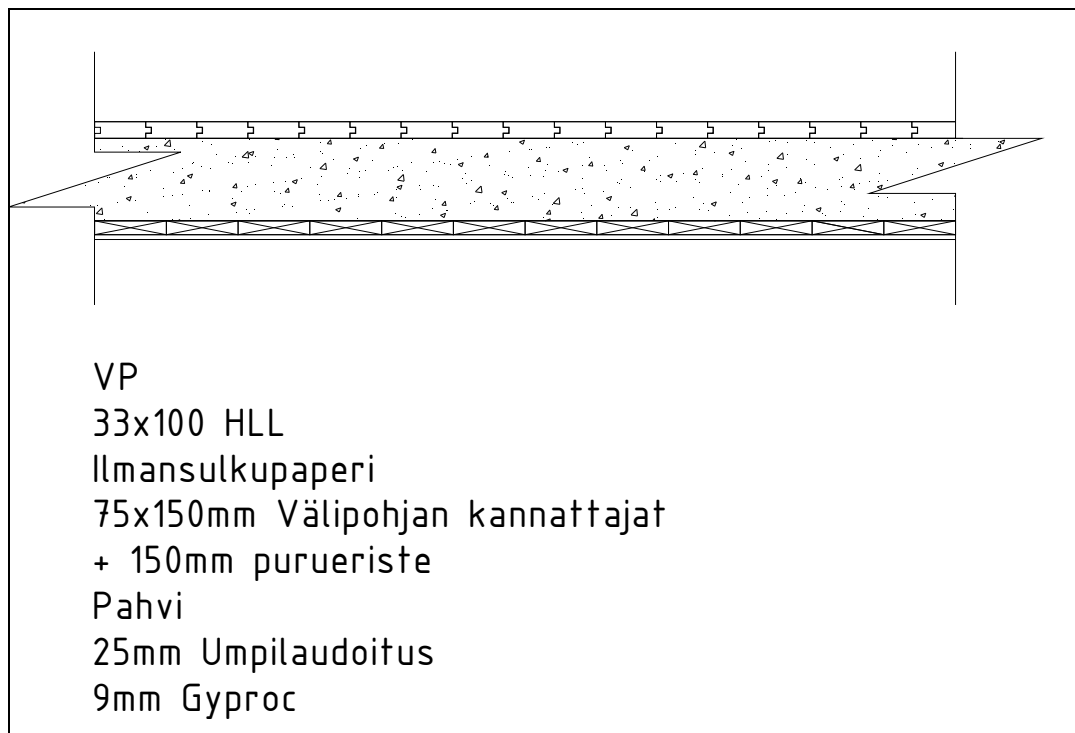
Kuvio 7: Välipohjan uusi rakenne

Välipohjan purueriste tarkastetaan tarkemmin purkutöiden aikana ja tarvittaessa purueristettä lisätään. Välipohjan kannattajia lisätään ja tarvittaessa lattiaa suoristetaan. Yläkerran lattianpintamateriaaliksi asennetaan höylätty ponttilautalattia, jonka alle asennetaan ilmansulkupaperi. Välipohjan uusirakenne on kuvattu seuraavalla sivulla olevassa kuviossa (kuvio 7).

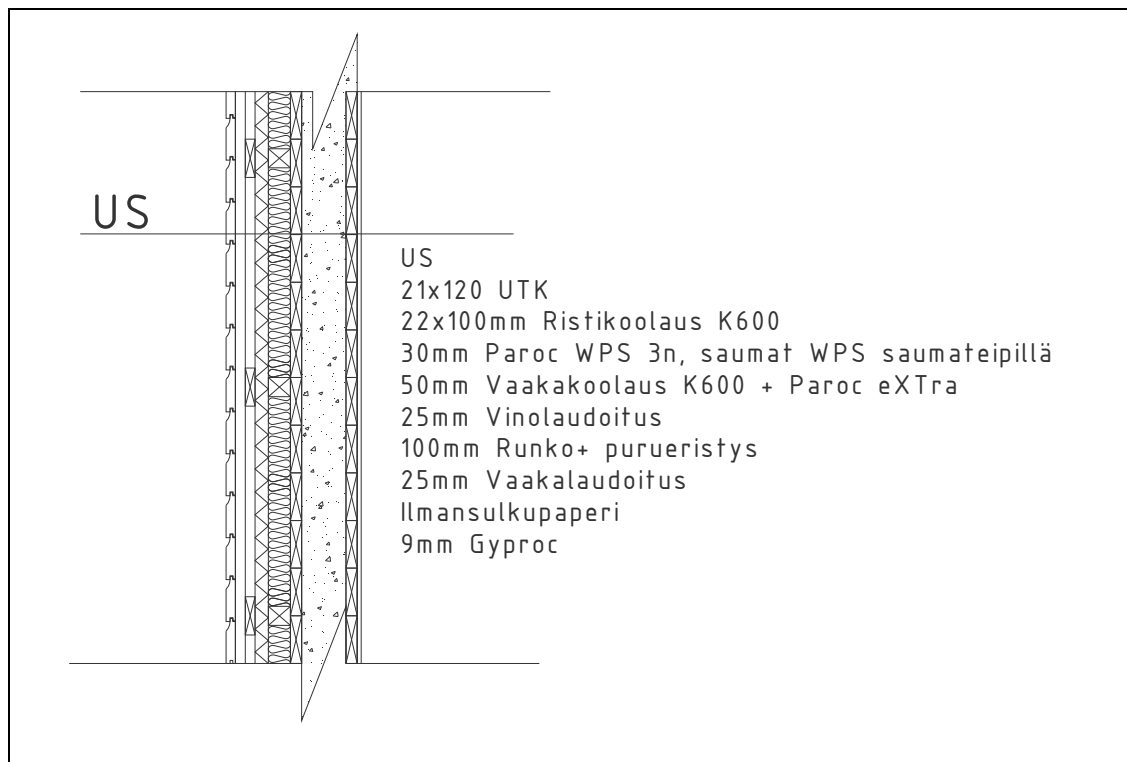
Kuvio 8: Ulkoseinän uusi rakenne

Ulkoseinän sisäpinnasta puretaan sisäverhousmateriaalit vaakalaudoitukseen asti. Vaakalaudoituksen päälle asennetaan ilmansulkupaperi ja 9 mm:n Gyproc-levy. Ikkunoiden alapuolelta puretaan myös sisäpuolinen vaakalaudoitus, jolloin varmistutaan purueristyksen mahdollisesta vajoamasta. Purueristettä lisätään tarvittaessa. Ulkoseinän uusi rakenne on kuvattu seuraavassa kuviossa (kuvio 8).

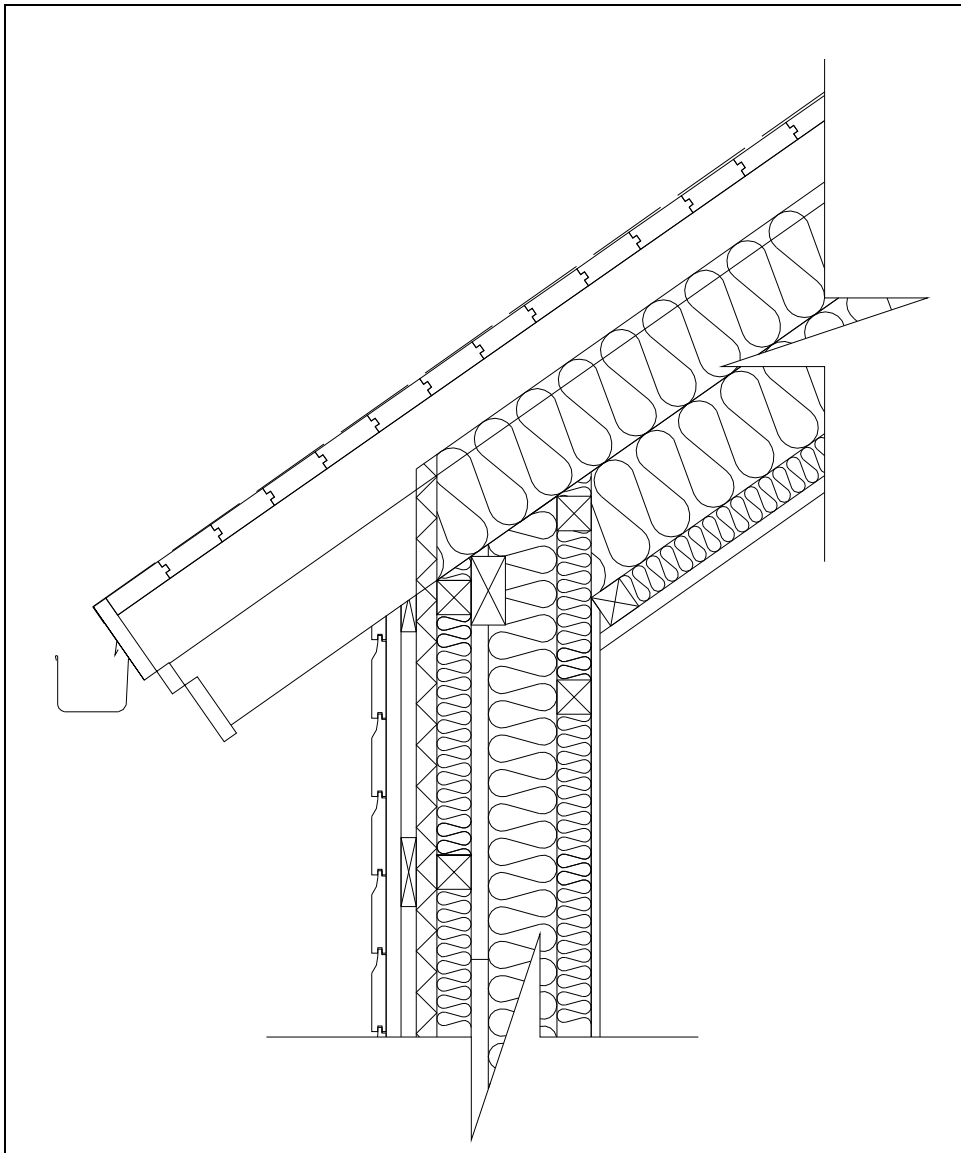
Kuvio 9: Ullakkotilan ulkoseinän eristys

Ullakkotilan eristämätön ulkoseinä eristetään runkotalppien väleihin asennettavalla 100 mm:n mineraalivillalla. Ullakkotilan ulkoseinän sisäpuolelle asennetaan 50mm vaakakoolaus, jonka väleihin laitetaan 50 mm:n mineraalivilla. Mineraalivillan päälle asennetaan ilmansulkupaperi ja 13 mm:n Gyproc-levy. Tällöin täysin eristämättömään ulkoseinään saadaan kokonaisuudessaan 230 mm:n vahvuinen lämmöneristys (kuvio 9).

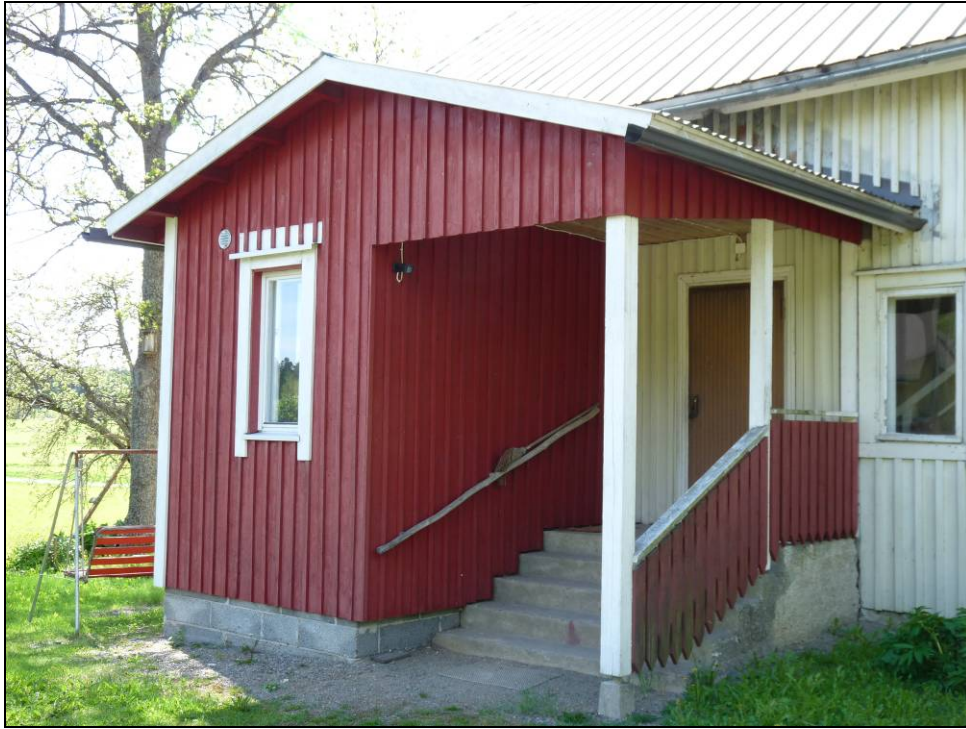
- Pärekaton päälle on tehty huopakatto 1960-luvulla
- Huopakaton päälle on tehty muotolevykate 1980-luvulla
- Sähköpatterit on lisätty lämmitysjärjestelmään.
- Osa rakennuksen ikkunoista on vaihdettu uusiin
- Rakennukseen on tehty poikittaislaajennus, johon on rakennettu sisä-wc vuonna 1997. Poikittaislaajennuksen rakennustöiden yhteydessä on tehty myös vesiputki saneeraus. Poikittaislaajennus on kuvattu alla kuviossa 2.
- Rakennuksen etelä-julkisivuun on uusittu ulkovuori sekä rakenteeseen on lisätty tuulensuojalevy.

Kuvio 2: Rakennukseen tehty poikittaislaajennus

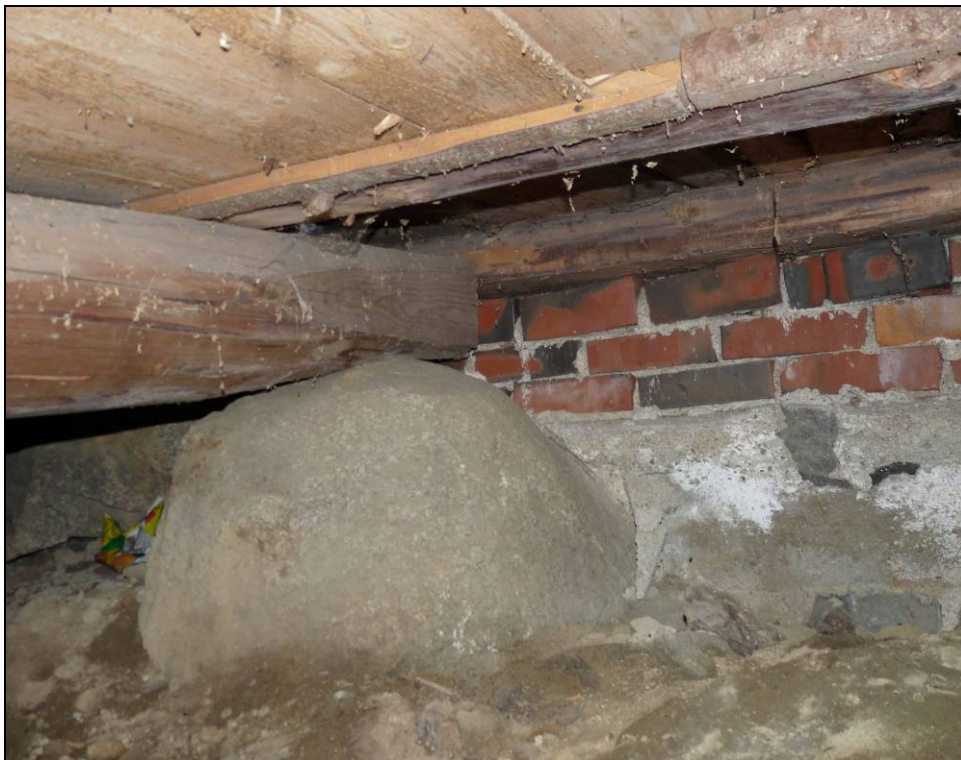
Rakennus on perustettu suurien luonnonkivien päälle. Perustuksena toimivat luonnonkivet on sijoitettu rakennuksen nurkkiin ja kantavalle keskilinjalle harjan suuntaisesti. Perusmuuri on valettu betonista, jonka päälle on muurattu tiili. Seuraavalla sivulla oleva kuvio (kuvio 3) havainnollistaa rakennuksen luonnonkiviperustusta ja perusmuuria ryömintätilasta katsottuna. Rakennuksen perustukset ovat hyväkuntoiset eikä perustusten routimisesta ei ole havaittavissa merkkejä.

Kuvio 3: Rakennuksen perusmuuri ja perustuksena toimiva luonnonkivi

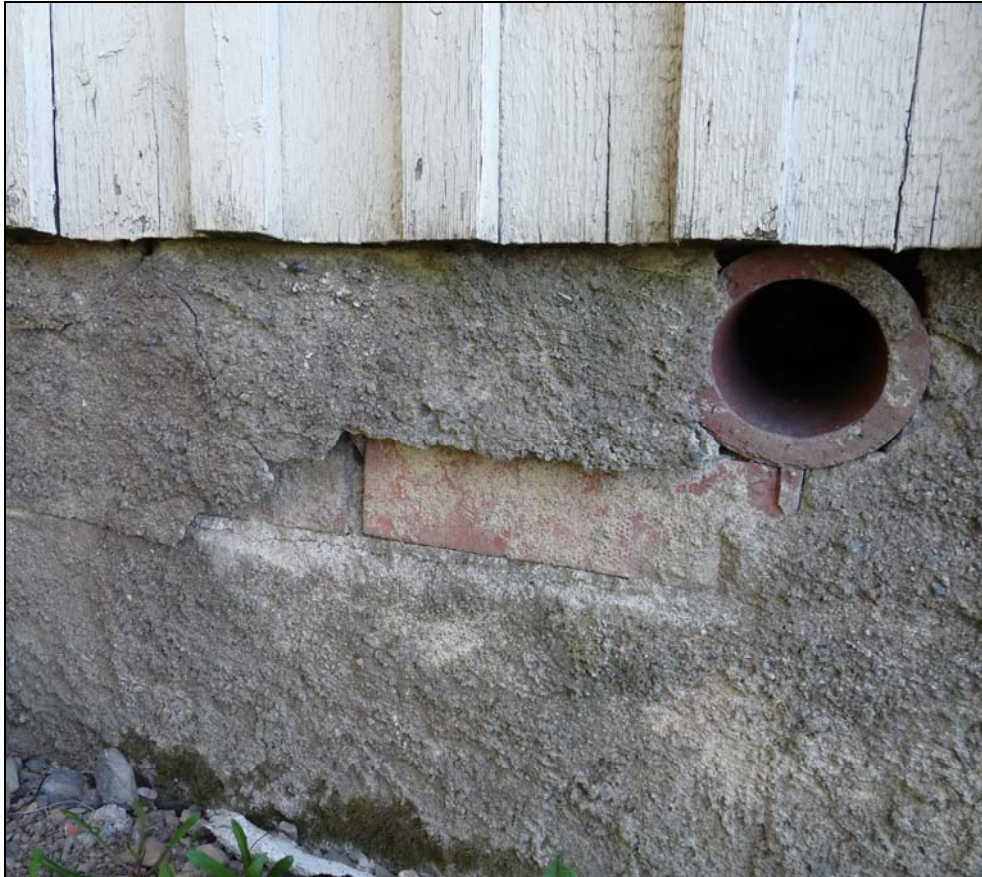
koina toimiva, savesta poltettu salaojaputki. Kaikista tuuletusaukoista sekä ryömintätilan kulkuaukosta puuttuu jyrksijäverkot, jotka estävät pieneläinten pääsyn ryömintätilaan.

Kuvio 4: Ryömintätilan tuuletus sekä perusmuurin rapautunut pinnoite

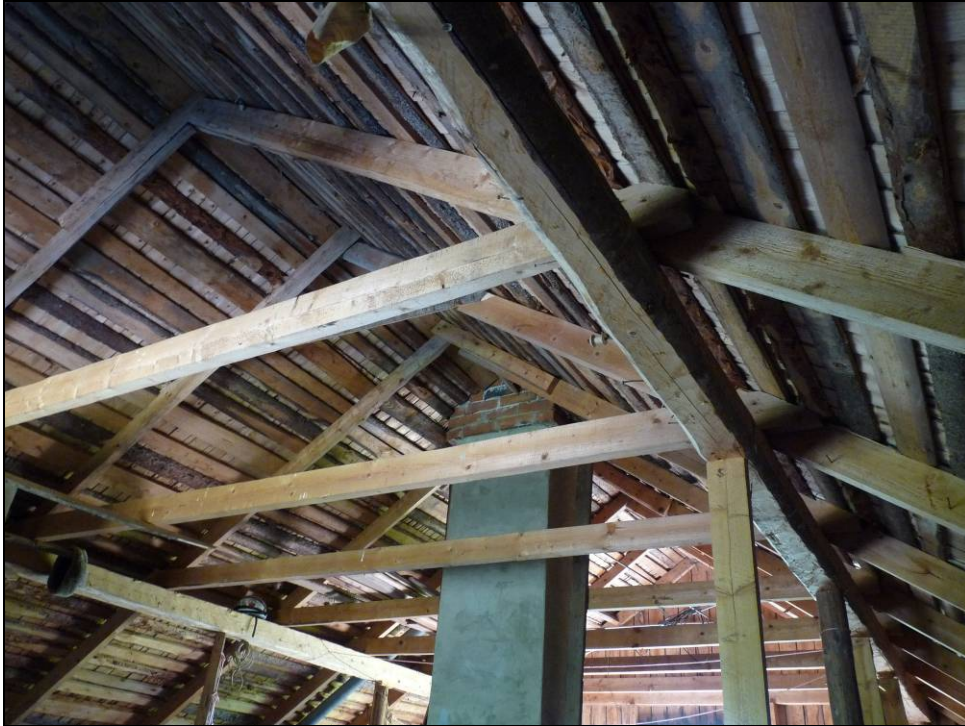
Vesikaton kantava rakenne koostuu selkäpuusta, jota kannattaa ulkoseinän runkotolppien lisäksi harjansuuntaiset vaakaorret. Orsia tukevat pystytolpat, jotka siirtävät kuorman välipohjavuoliaisiin. Orsiin nähden kohtisuorassa orsien yläpuolella ovat kitapuut. Vesikaton kantavat rakenteet on kuvattu seuraavalla sivulla kuviossa 5.

Kuvio 5: Vesikaton rakenteet

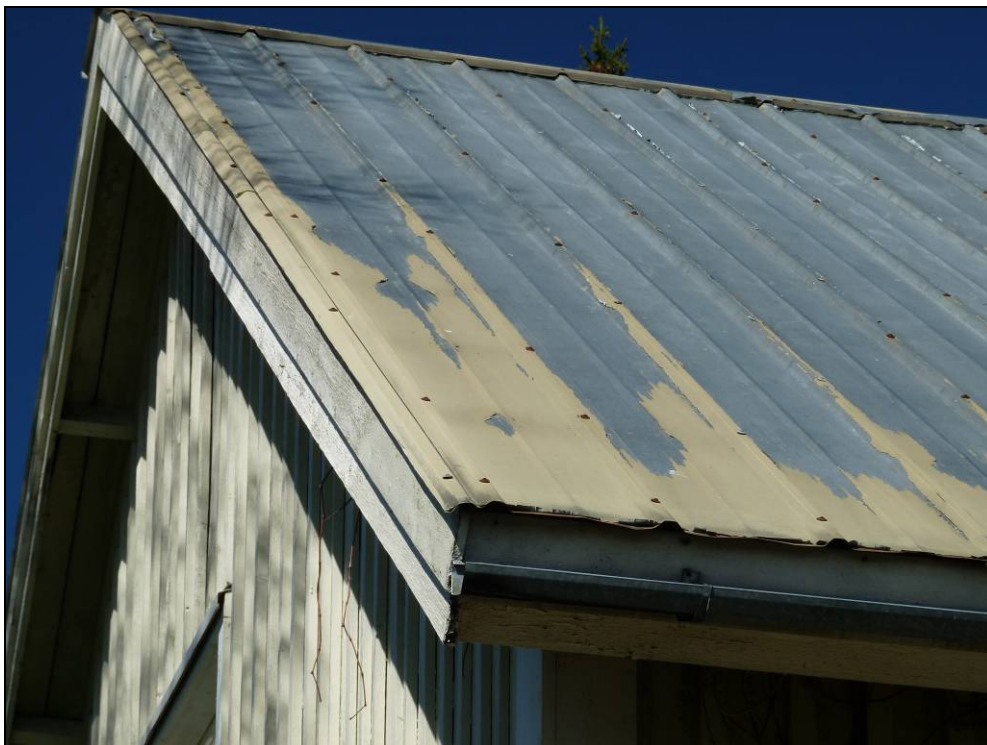
Vesikatemateriaali on muotolevykate, joka on galvanoitua teräsohutlevyä. Muotolevykatteen pinnoitteena oleva maalipinta on rapistunut ja irronnut. Teräsohutlevy itsessään on hyväkuntoinen. Muotolevykatteen pinnoitteen huono kuntoisuus ilmenee hyvin seuraavan sivun kuviosta (kuvio 6).

Kuvio 6: Vesikatteen huonokuntoinen pinnoite

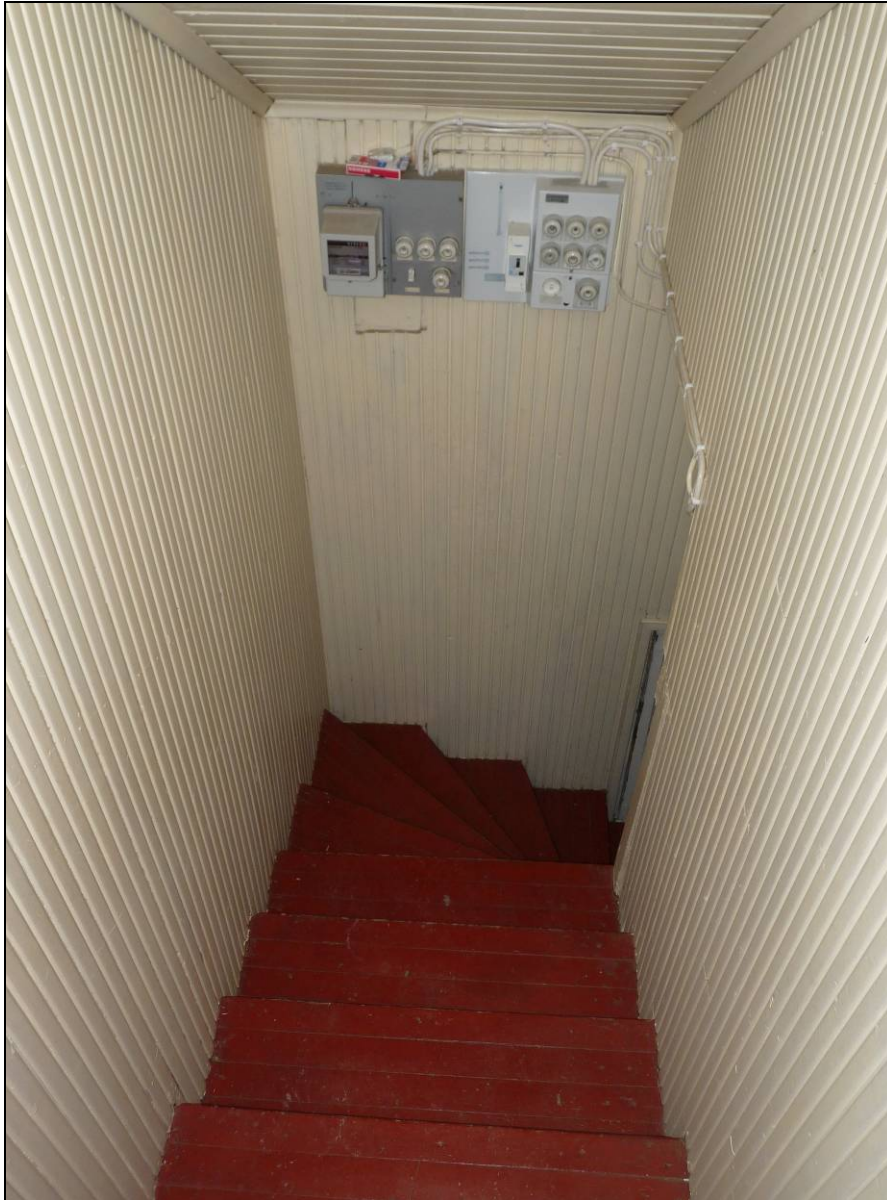
Sisäportaat sijaitsevat eteisessä ja johtavat kylmään ullakotilaan. Portaat ovat kapeahkot ja vaikeakulkuset. Portaissa ei ole kädensijaa. Sisäportaita on kuvattu seuraavan sivun kuviossa (kuvio 7), josta voi päätellä portaiden vaikeakulkuisuutta.

Kuvio 7: Sisäportaat ovat ahtaat ja vaikeakulkuiset

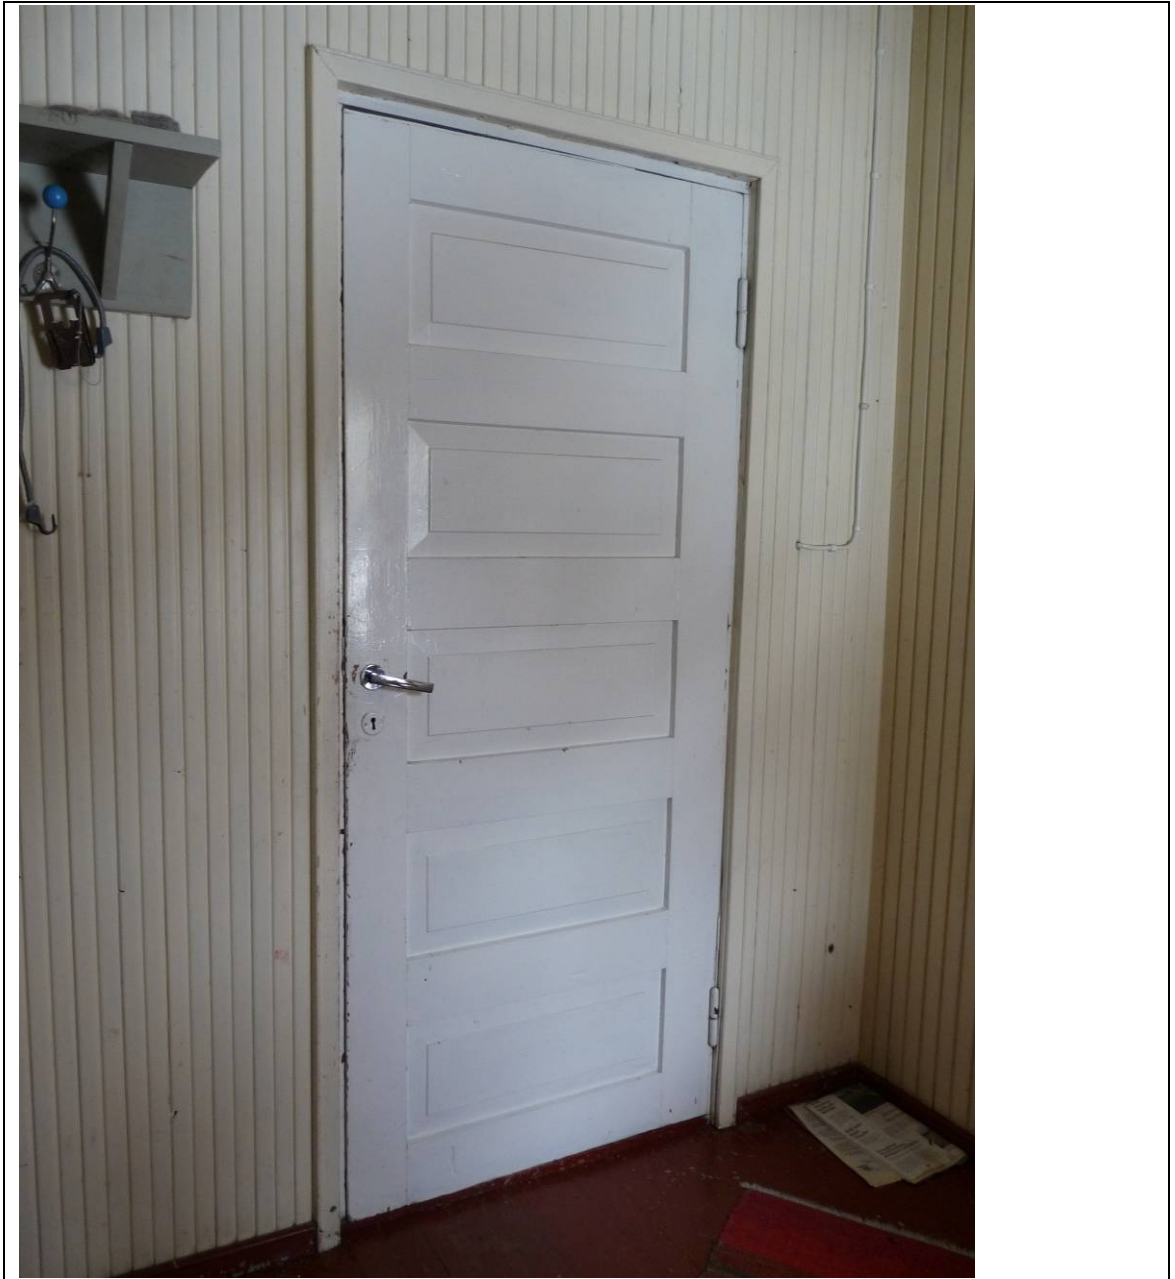
Kuvio 8: Sisäovet ovat hyväkuntoisia kokopuisia peiliovia

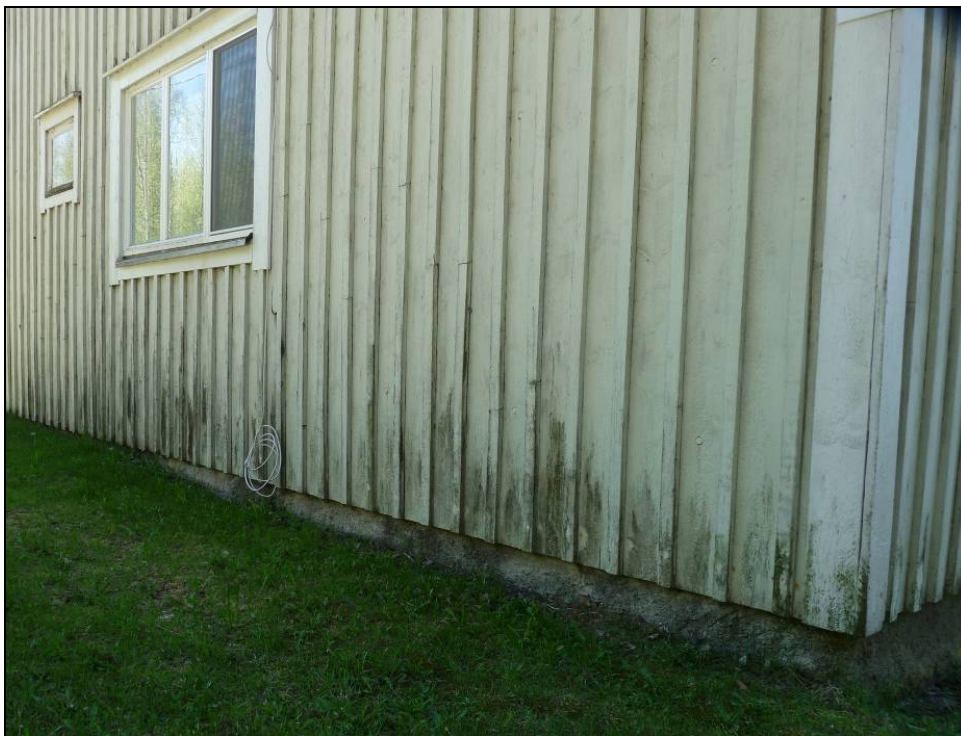
Rakennuksen ympärillä maanpinnan kallistus on rakennukseen päin pohjois-päädystä. Virheellinen pintamaan muoto on aiheuttanut ulkovuori laudoituksen sammaloitumisen. Seuraavan sivun kuvista (kuvio 9) on helposti havaittavissa seinän alaosan sammaloituminen. Rakennuksen ympärille ei ole tehty salaojitusta. Piha-alueella on havaittavissa routimisesta johtuvia maanpinnan kohoamia. Pihaan johtavan kulkuväylän sorapinta on rehevöitynyt.

Kuvio 9: Rakennuksen pohjoispääty on sammaloitunut
