Nykyaikaisen koritekniikan vaikutus korinkorjaukseen

Metropolia Ammattikorkeakoulu

Opinnäytetyö

SKODA SUPERB KOLARIKORJAUS VÄLIRAPORTTI

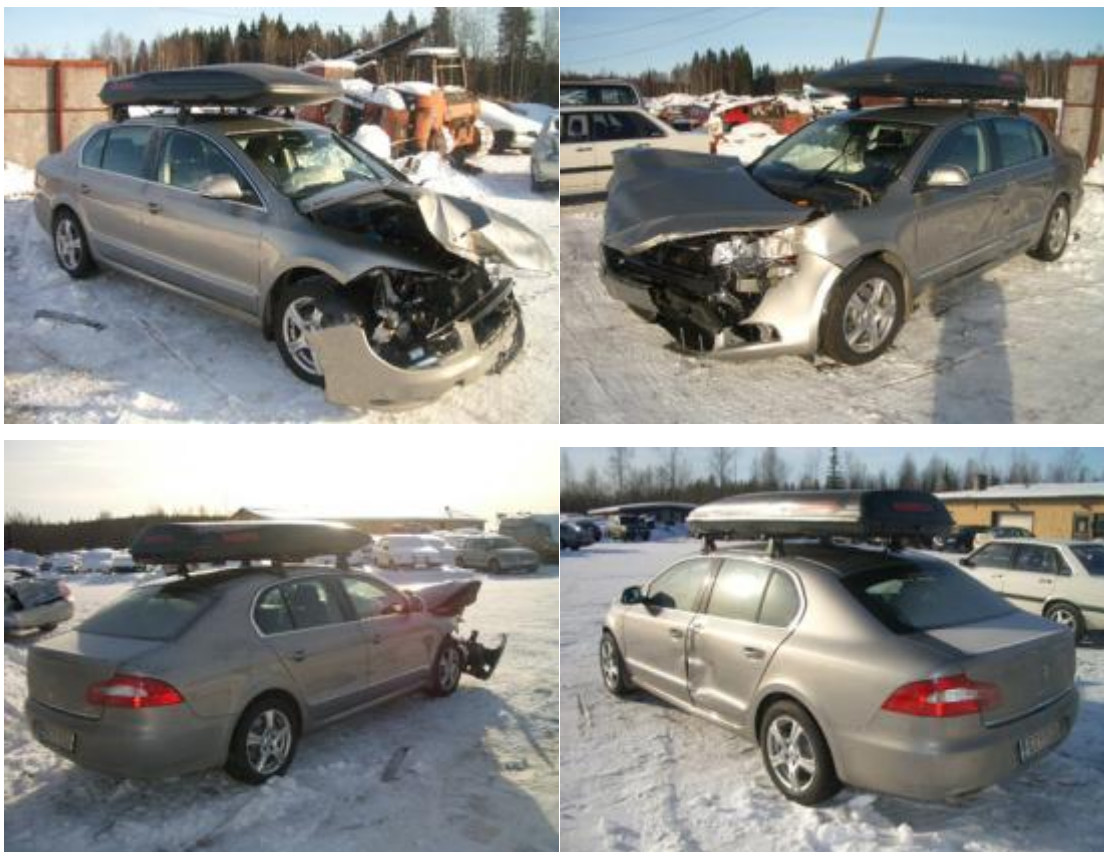
TTS Koriakatemia osti vakuutusyhtiö Axalta vuoden 2009 kevättalvella kolarissa vaurioituneen Škoda Superbin, joka oli lunastettu suurten korjauskustannusten takia. Auto oli vaurioitunut etuosastaan ja vasemmasta kyljestään. Kolaritapahtumasta ei ole tarkkaa tietoa, mutta vaurioista, jotka näkyvät kuvassa 20 voisi päätellä toisen ajoneuvon ensin osuneen voimakkaasti Škodan vasempaan etuosaan ja siitä kiepsahaneen auton vasempaan kylkeen. Raja on tästä raportista kokonaan pois kyljen vauriot ja niiden korjauksen. Auto ostettiin Škoda-korimekaanikkojen ammattitutkintoon johtavaan koulutukseen ja se korjattiin etuosan vaurioiden osalta valmistajan korjausohjeiden mukaisesti alkuperäisillä osilla. Autoon tehtiin vaurioanalyysi, jolla pyrittiin kartoittamaan, mitä osia autoon tulee vaihtaa ja mitkä voidaan korjata. Ensi näkemältä auton etuosan vauriot näyttivät pahoilta, ja paljon kalliita osia oli vaurioitunut vaihtokuntoon. Lisäksi piilovaurioina oli mm. automaattivaihteiston sähköliittimen vaurio, joka vaati koko DSG-vaihteiston mekatronikkayksikön vaihdon uuteen, sillä pelkkää liitintä ei toimiteta varaosana. Itse korinrakenteiden vauriot rajoittuivat hieman yllättäenkin etuakseliston takimmaisten kiinnityspisteiden etupuolelle. Selityksenä tälle voidaan pitää rintapellin alueen hyvin lujaa booriteräsrakennetta, joka näkyy hyvin kuvassa 21. Korjausohjeissa runkokotelon vaihtoon on valittavana kaksi katkaisukohtaa rintapellistä ja ns. runkokotelon crashbox, jonka katkaisukohta on noin viiden sentin päässä etuosan lasersaumasta (kuva 21).

Kuva 20. Vauriokuvat Škoda Superb

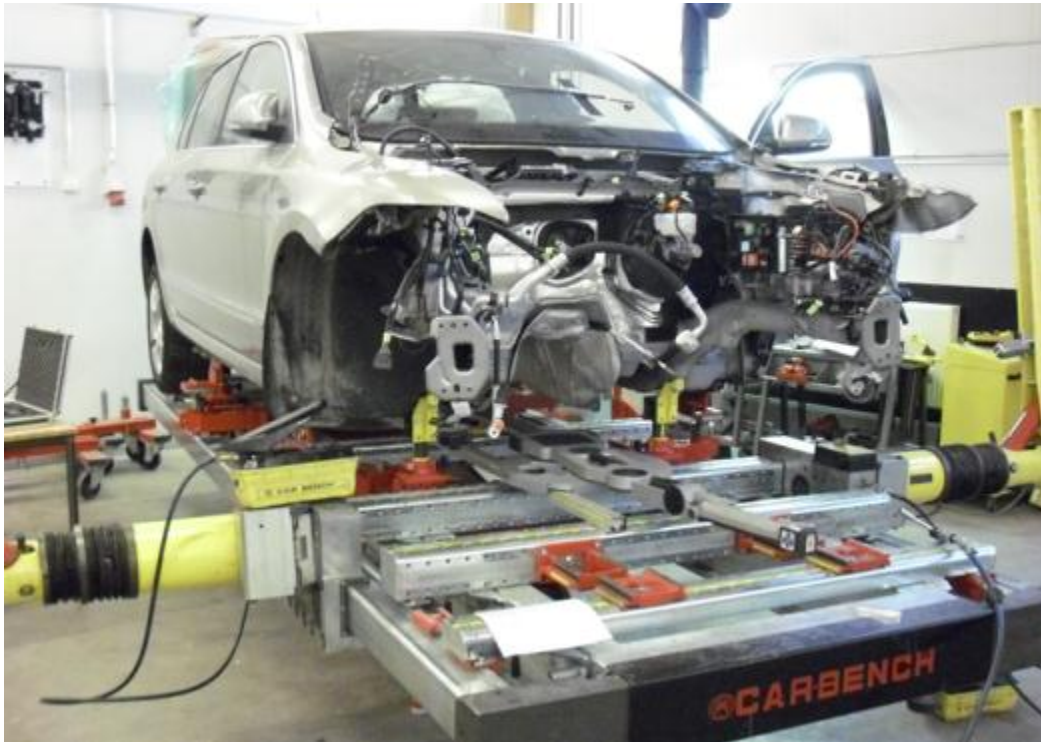
Työ suoritettiin Carbench Octopussy -säätö-/kiintojigipenkissä, mutta mallikohtaista mittakorttia ja kiinteitä jigejä ei ollut saatavilla tehtaan toimitusvaikeuksien vuoksi. Siksi käytössä oli myös elektroninen mittalaite Caro-o-tronic Vision X3, jolla varmistettiin

runkokoteloiden oikea asemointi (kuva 22). Korinkorjausohjeissa on hyvin vähän korinosien mitta-arvoja, sillä valmistajan korjausohjeet pohjautuvat kiinteäjigiperustaiseen (Celette) korjaukseen, jolloin niitä ei tarvita. Runkokotelot eivät periaatteessa tarvitse vetotyötä lainkaan, sillä akseliston kiinnityspisteethän olivat paikallaan. Vetotöitä kuitenkin tarvittiin etenkin vasempaan runkokoteloon moottorin ja vaihteiston irrottamiseksi, sillä runkokoteloiden kärjet olivat kolarivaurioiden seurauksesta kymmeniä senttejä pois oikeista mitoista. Vanhat osat poistettiin, uudet osat valmistettiin liittämistä varten, katkaisukohtat valittiin korjausohjeiden mukaisesti (liite 2) ja runkokotelon hitsaustyöt suoritettiin korjausohjeiden mukaisesti (kuva 23). Sisälokasuojien saumat tiivistettiin ja moottoritila maalattiin ennen moottorin ja vaihteiston takaisin asennusta.

Kuva 22. Škoda Carbench-korinoikaisupenkissä ja Caroliner-mittalaite asennettuna

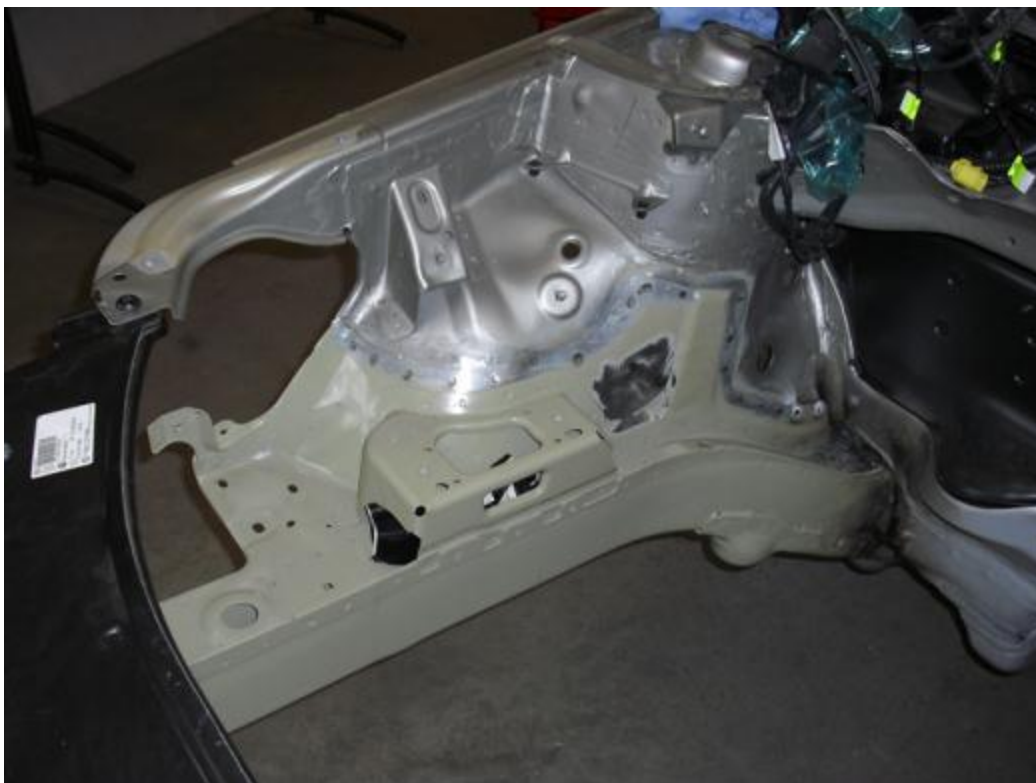
Kuva 23. Oikea runkoaisa vaihdettuna ennen maalaustyötä

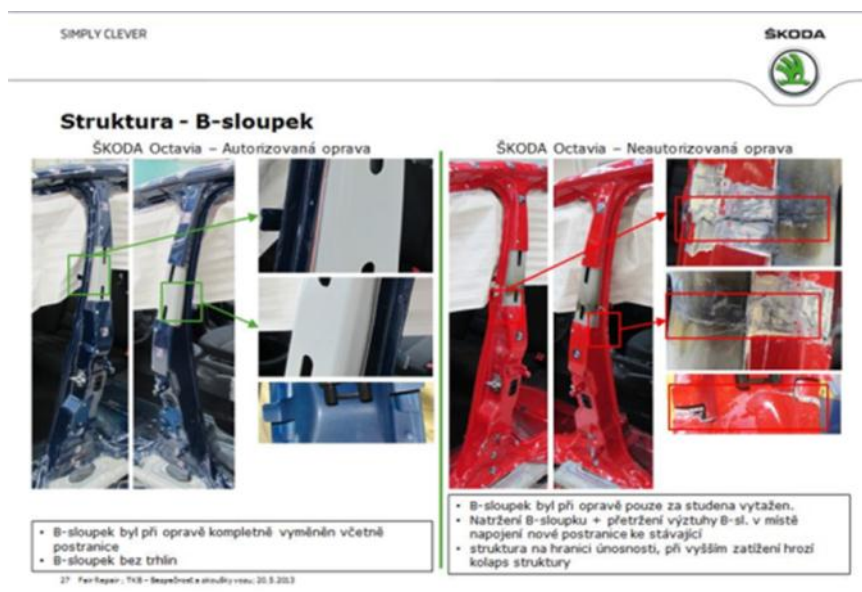
Škoda-tehtaan tekemä korjausmenetelmätutkimus, jossa samanlaisilla autoilla ajettiin ensimmäinen kylkikolari (30km/h). Autojen vauriot olivat samanlaiset ja korjauskustannukset sellaiset, että korjaustyö olisi ollut kannattava. Sininen auto korjattiin ”valtuutetussa” korjaamossa, vaihtaen siihen koko kylkiosa yhtenä kappaleena. Tuossa osassa ovat myös kaikki kuvassa 16 näkyvät booriteräsvahvikkeet toisiinsa valmiiksi liitettynä. Punainen auto korjattiin vetämällä ensin kyljen vaurioituneet osat (mm. b-pilarin vahvike, kyljen vahvikkeet, lattia ja katto) takaisin oikeaan asemaansa ja sen jälkeen vaihdettiin vain kyljen uloimmainen pelti. Vaurioituneen pintapellin vaihtotyössä tulleet vauriot, sekä uuden pintapellin liitostyön aiheuttama lämpö b-pilarin vahvikkeeseen heikensivät kyljen rakennetta uudessa törmäyksessä, kuten kuvassa 25 voidaan todeta [21].

Kuva 25. Tehtaan tekemä korjausmenetelmätutkimus [21].

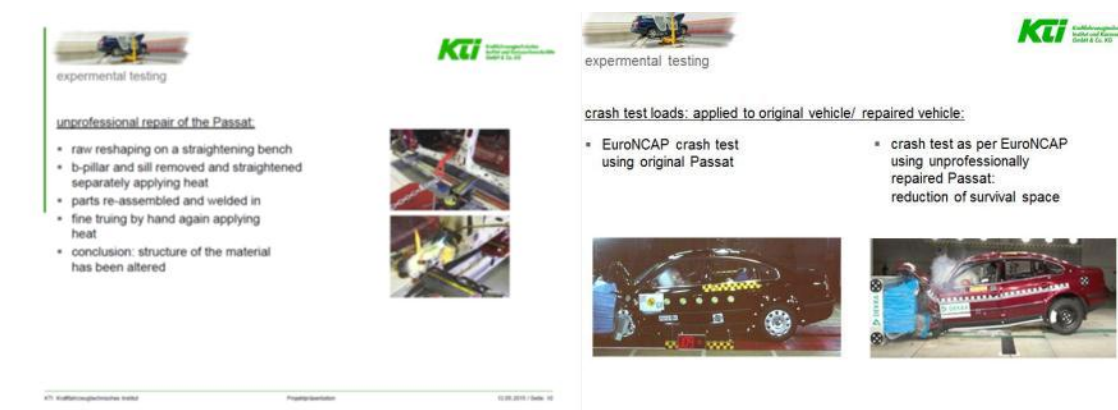
KTi:n (Kraftfahrzeugtechnisches Institut und Karosseriewerkstätte) tekemä korjausmenetelmätutkimus, jossa korjattiin malliltaan hieman vanhempi Volkswagen Passat (3B). Autolla ajettiin myös ensin kylkikolari, jonka vaurioiden korjaamisessa käytettiin mm. lämpöä lujien terästen oikaisemiseen. Auton kolarikäyttäytyminen muuttui korjauksen jälkeen tehdyssä etutörmäystestissä. A-pilari taipui voimakkaasti ylöspäin ja koko kylkinja on liikkunut verrattuna alkuperäiseen kolarikäyttäytymiseen kuvassa 26. [22].

Kuva 26. KTi:n tekemä korjausmenetelmätutkimus [22].

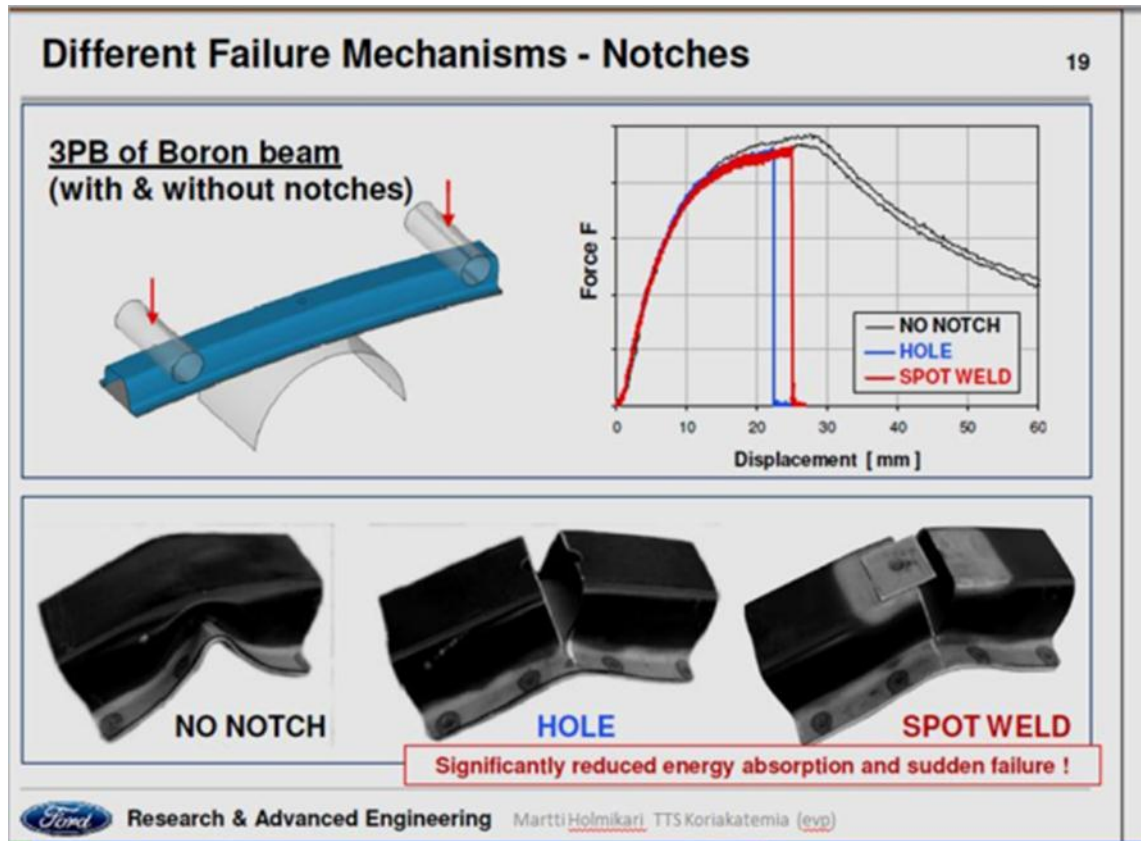
Näille molemmille testeille on yhteistä se että korjaustyön jälkeen olisi ollut mahdotonta todeta mitä korin turvarakenteille oli tapahtunut ja missä kunnossa ne korjauksen jälkeen olivat. Hyvin pienetkin muutokset lujissa teräksissä aiheuttaa niiden lujuuden heikkenemisen lovivaikutuksesta kuten kuvassa 27 käy ilmi. Korjaustyötä tekevän on tunnettava uusien lujien terästen ominaisuudet ja mitä vaikutuksia korjaustyö voi aiheuttaa teräksen lujuudelle. Uusi törmäys ei aina tule samasta suunnasta kuin aiempi, joten törmäysenergiaa sitovien reittien tunteminen on myös tärkeää. Turvalaitteiden ohjainlaitteet tarvitsevat tiedon törmäyksen suunnasta ja voimasta. Väärin korjattu turvakorirakenne saattaa välittää ohjainlaitteelle virheellistä tietoa törmäyksestä.

Kuva 27. Lovivaikutus, joka aiheuttaa booriteräksen murtumisen [23]

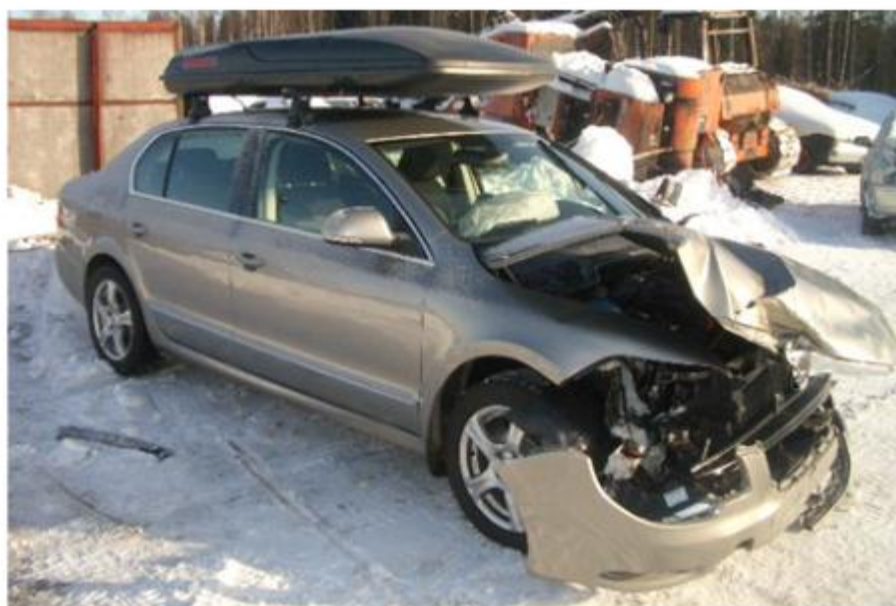
- vauriot ovat rajoittuneet runkokoteloiden etuosaan, mutta voimakkaan muodonmuutoksen vuoksi molempien vaihto perusteltua
- todella jäykkä rintapellin alue ja akseliston alapalkki yhdessä tekevät korista uskomattoman lujan
- runkokotelot ovat taipuneet juuri siitä mistä ne on suunniteltu
- runkokoteloiden vaihtaminen mitta- ja tuentajärjestelmän avulla varmistaa laadukkaan lopputuloksen
- kyikiosan vauriot rajoittuneet pintaosiin, joten pintaoikaisu perusteltua, mutta oikaisupinta-alan mittaukseen kiinnitettävä huomiota!
- B-pilarin vahvike tutkittavissa verhoilu irrottaen sisäpuolen aukoista
- akseliston osat ovat mitä suurimmalla todennäköisyydellä ehjät
- vaihteiston korjaaminen kallis toimenpide, joten lunastus on ollut perusteltua
