Opinnäytetyö

**Palvelutalo Linnaistenhovin  
julkisivujen ja parvekkeiden kuntotutkimus**

## JULKISIVUJEN JA PARVEKKEIDEN KUNTOTUTKIMUS

**Palvelutalo Linnaistenhovi  
Tehtaankatu 22  
08100 LOHJA**

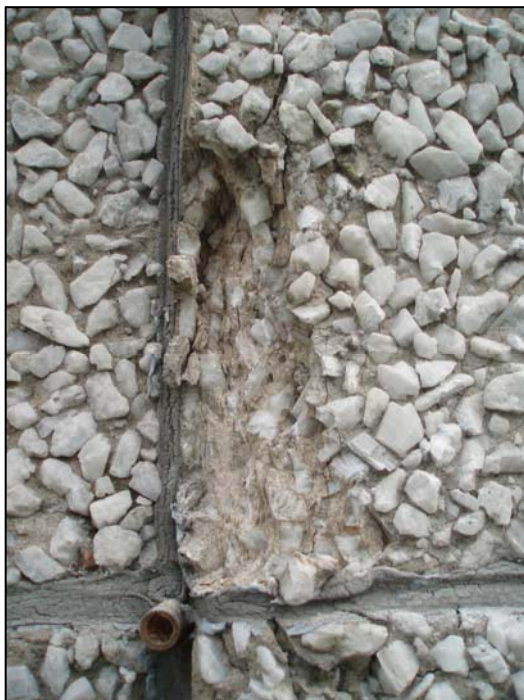
Kuvio 1: Rapautunutta pesubetonia

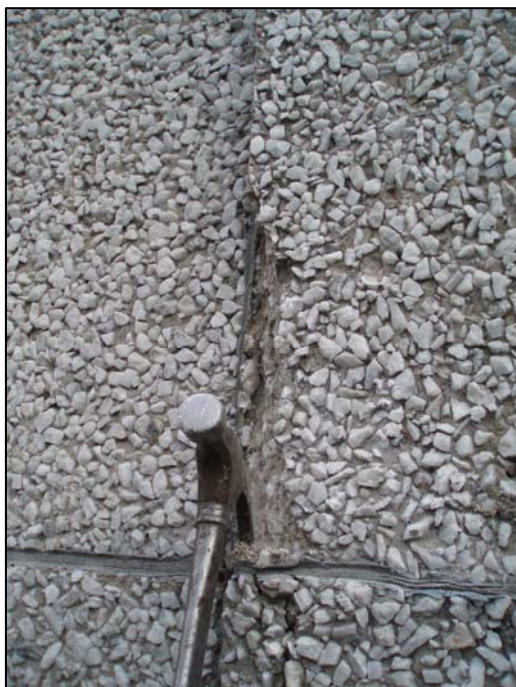
Julkisivuelementtien reunoissa oli joitain erittäin pahasti pakkasrapautuneita kohtia, joista jo kevyellä iskulla irtosi kappaleita (Kuva 1). Lievempää rapautumaa oli silmin havaittavissa ympäri rakennusta.

Kuva 1 Pakkasrapautumaa

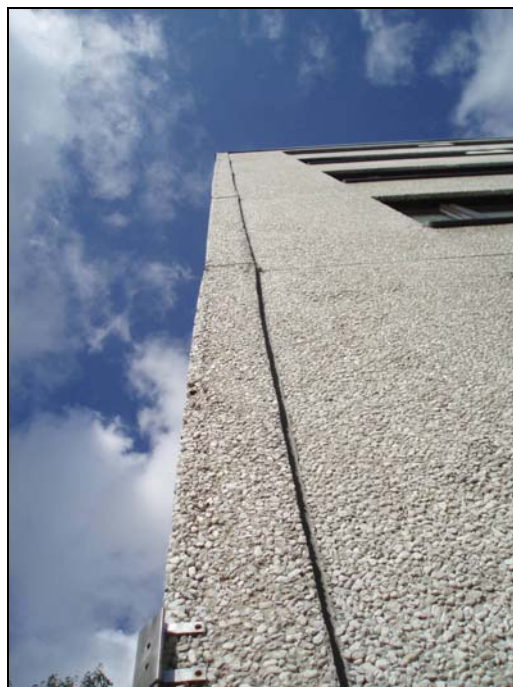
Rapautuessaan betonin tilavuus laajenee, jonka seurauksena julkisivuelementti voi kaareutua tai "turvota" reunoistaan. Erityisesti länsipäädyn elementtien päädyistä kaareutuminen on helposti havaittavissa (Kuva 2). Turpoamisen huomaa myös kokoonpuristuneista saumoista ja elementtien nurkkien toisistaan eroavista pintojen korkeuksista, mitä löytyi kohtalaisesti ympäri rakennusta.

Kuva 2 Päätyelementtien kaareutuminen

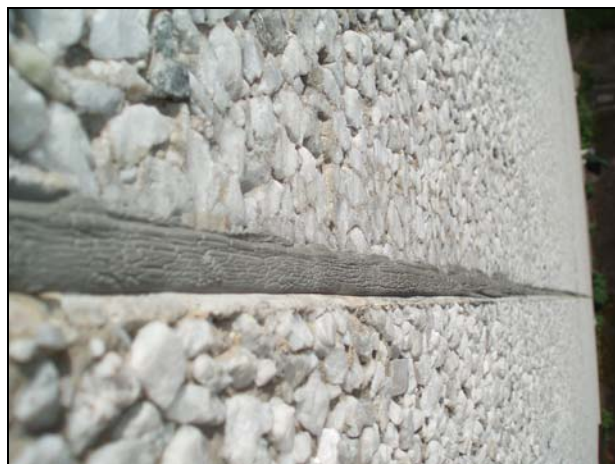
Elementtisaumat ovat pääasiallisesti tyydyttävässä kunnossa. Saumojen pinnat ovat lievästi kovettuneet ja havaittavissa on pintahalkeilua, mutta syvemmillä saumausmassa on joustavaa ja pääasiallisesti hyvin kiinnittynyt elementtien reunoihin. Joillain alueilla saumaus ei enää toimi täysin toivotulla tavalla, koska julkisivuelementtien muutokset ovat puristaneet saumoja kasaan (Kuva 4). Myös joissain huonokuntoisimmissa paikoissa saumaus ei enää kykene suojaamaan rakennetta, sillä kosteus pääsee rakenteisiin rapautumisen johdosta suoraan elementtien betonin kautta.

Kuva 4 Puristunut elementin sauma

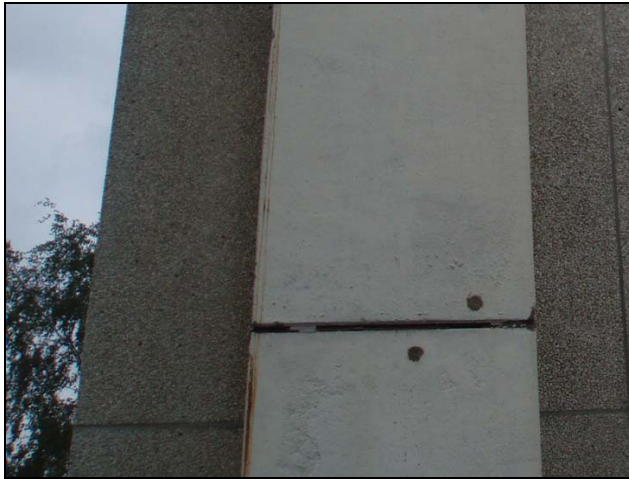
Savupiipun rakenne on kaksiosainen: sisäpuoli on tiilimuurattu ja ulkopuoli on betonielementeistä koostuva. Elementtien saumat ovat kovia saumoja. Savupiippua ei enää käytetä. Piipun julkisivuelementeissä oli havaittavissa kohtalaisesti korroosiovaurioita ja ruostevalumia (Kuva 5). Useissa kohdissa ruostunut teräs on aiheuttanut elementtien betonissa jo irtoilleita betonikappaleita sekä jatkuvasti kasvavia halkeamia. Elementtien saumat ovat useissa kohdissa irti alustastaan tai jo tippuneet pois (Kuva 6).

Kuva 5 Ruostevalumaa piipun vasemmalla puolella

Savupiipun kohtaloksi kuntotutkimusraportissa suositeltiin eristerappausta samoin kuin julkisivuille, koska piipun käyttötärpeestä tulevaisuudessa ei ollut varmaa tietoa. Raportin palautuksen yhteydessä kuitenkin selvitettiin, ettei piipulla tule olemaan enää käyttöä, joten mielekkäin ratkaisu on piipun purkaminen.

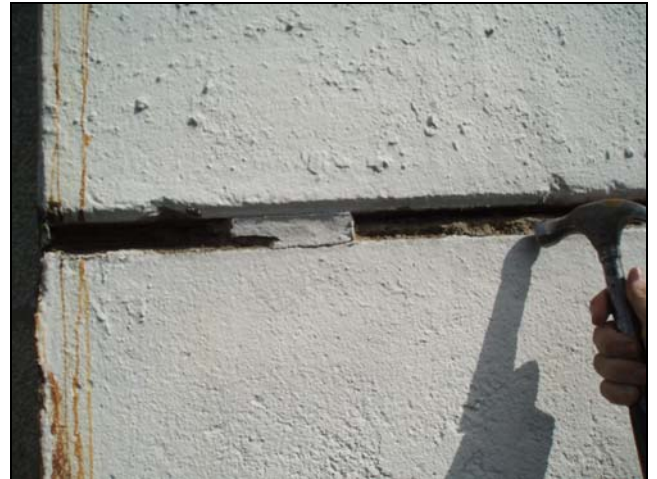
Kuva 6 Piipun elementtien sauma

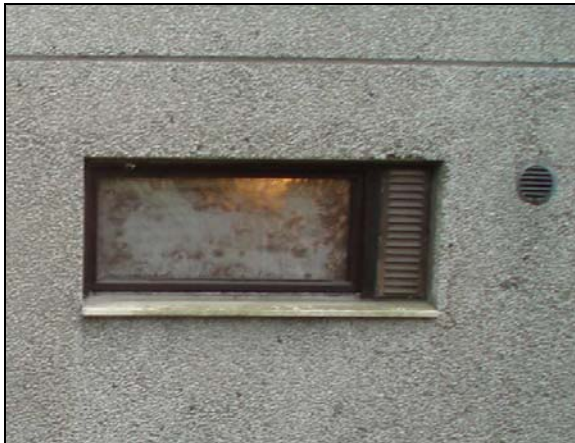
Kuva 7 Pohjoissivun alkuperäinen ikkuna

Pohjoissivun ikkunoiden vesipeltejä ja ikkunoiden puuosia ei ilmeisesti ole huoltomaalattu ainakaan kymmenen vuoden sisällä. Maalipinnat ovat kuluneet ja vesipellit eroavat väriltään uusituista (Kuva 7). Lasikittausten kuntoa, käyttöomivuutta eikä ikkunoiden kosteuteknistä toimintaa tutkittu tässä yhteydessä. Koska alkuperäiset ikkunat sijaitsevat rakennuksen suojausimmalla sivulla, ikkunoiden käyttöikää voitaisiin puuosien ja muun ulkonäön kannalta pidentää huoltomaalauksella vielä joitain vuosia. Jos kuitenkin päädytään julkisivun uudelleen verhoukseen, voitaisiin harkita myös viimeisten alkuperäisten ikkunoiden vaihtoa.

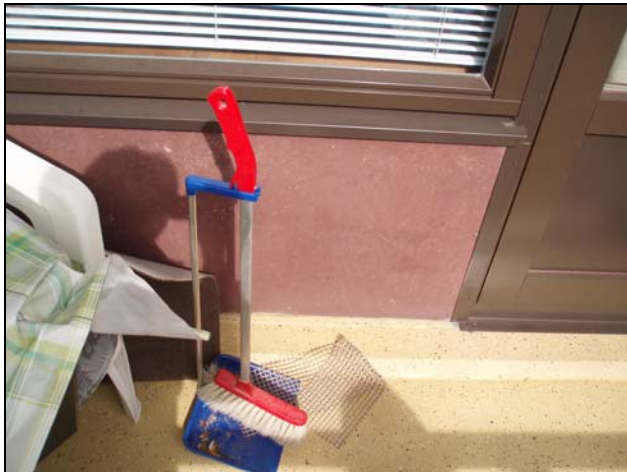
Tuuletusparvekkeiden ovet ovat yksilehtisiä ulospäin aukeavia, lasiaukollisia puuvia, ja ne on alkuperäisessä kunnossaan. Ovien maalipinta on kohtuullisessa kunnossa. Parvekeovien toimivuutta ei tarkasteltu. Tuuletusparvekkeiden taustaseinät ovat pesubetonia ja ne ovat ikkunattomia. Ovien yläpuoli on muusta alueesta poiketen vaneripintainen. Kuten huoneistoparvekkeissa, myös tuuletusparvekkeiden vanerit on pinnoitettava uudelleen tai uusittava.

Kuva 8 Huoneistoparvekkeen taustaseinän vaneri

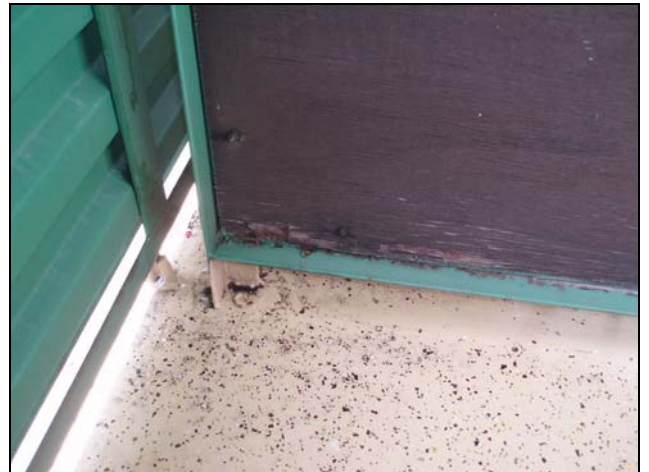
Kuva 9 Huoneistoparvekkeiden väliseinä

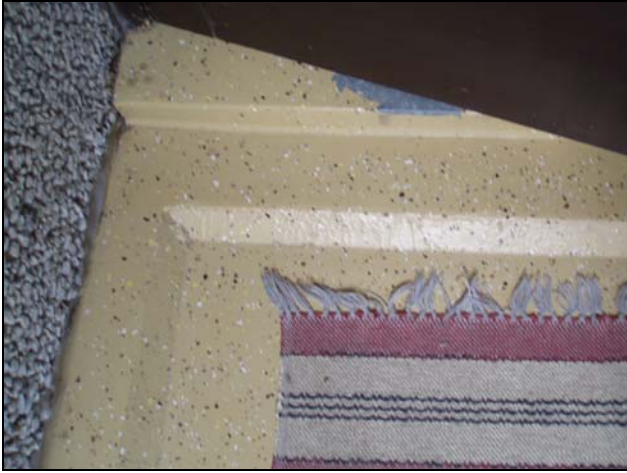
Sekä huoneisto- että tuuletusparvekkeiden laatat ovat silmämääräisesti arvioituna hyvässä kunnossa yläpuolelta. Laattojen pinnoitteet on uusittu ainakin kertaalleen rakennuksen historian aikana ja pinnoitteet, oletettavasti epoksipohjaiset, ovat tiiviit ja erittäin hyvässä kunnossa (Kuva 10). Ainoastaan parvekkeiden ovien etuosissa pinnoite oli paikoin kulunut parvekeovien kulun vuoksi. Laattojen etureunan maalipinnoite (Kuva 11) vaikuttaa vielä hyväkuntoiselta, mutta koska valumavedet kuljetetaan lattioiden pois reunan yli, on maalipinnalla hyvin suuri kosteusrasitustaso.

Kuva 10 Parvekelaattojen pinnoite

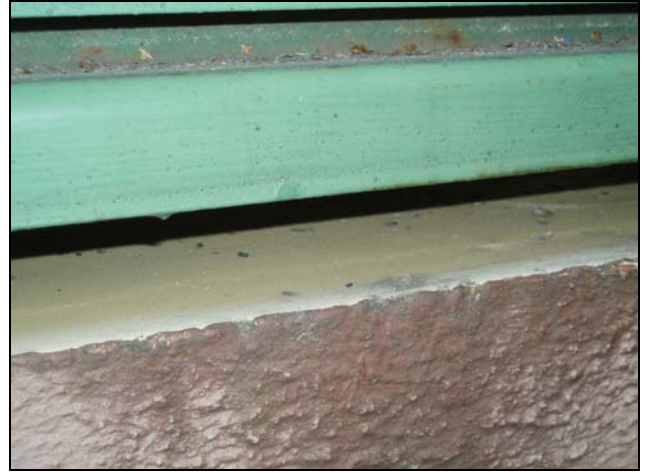
Kuva 11 Parvekelaatan etureunan pinnoite

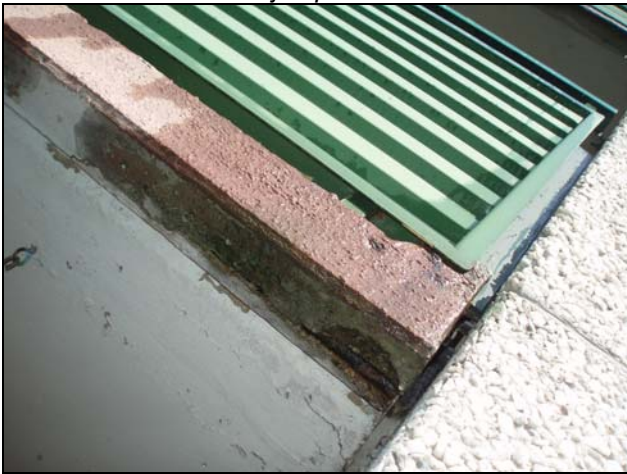
Laattojen päällipintoja on suojannut hyväkuntoinen ja uudehko epoksipohjainen pinnoite, mutta alapintojen etureunat ovat suuren kosteusrasituksen alaisina ja monilla parvekkeilla vaurioituneet (Liite 1, kuva 12). Tuuletusparvekkeen pieliä kovien saumojen vuoksi on mahdollista, että kosteus pääsee kulkeutumaan myös tuuletusparvekkeiden laattojen ja pieliä väliin aiheuttaen betonin rapautumista. Koska parvekkeiden betoni ei ole laboratoriotutkimusten mukaan pakkasenkestävää, on todennäköistä, että vaurioita ilmenee jo muutaman vuoden sisällä, ellei huoltotoimenpiteisiin ryhdytä.

Koska parvekkeiden vedenpoisto hoidetaan kallistusten avulla ilman vedenpoistoputkia, on parvekelaattojen valumavedet aiheuttaneet laattojen alapintoihin vaurioita, kuten likaantumista ja kulumista (Kuva 12 ja 13). Laattojen alapinnassa oleva tippaura on estänyt veden ja pahempien vaurioiden etenemisen syvemmälle pitkin laatan alapintaa.

Kuva 12 Vaurioitunut parvekekaton reuna

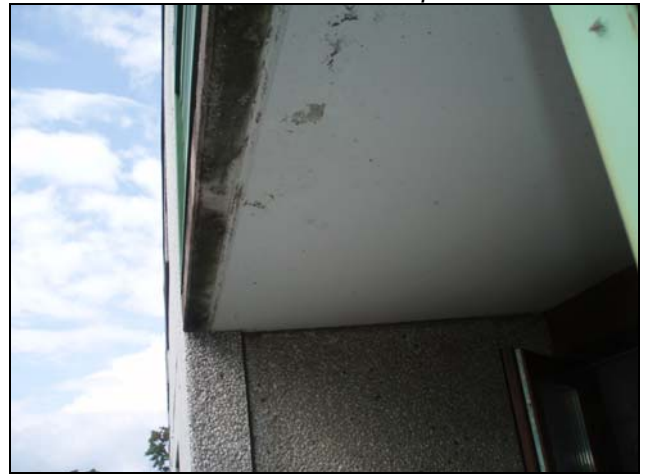
Kuva 13 Parvekekaton reunan tummumista

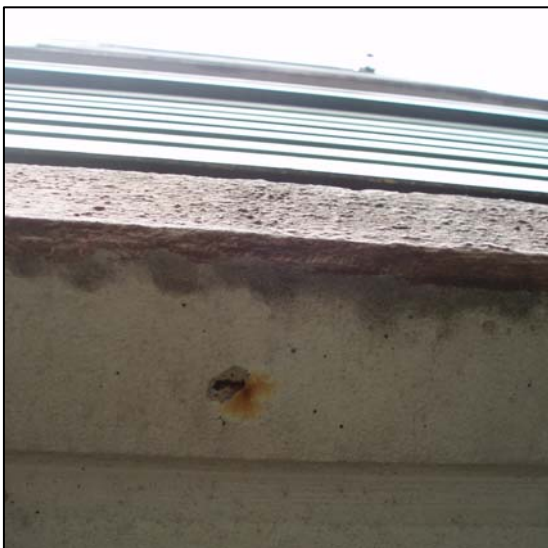
Laattojen alapinnat ovat karbonatisoituneet kaikki yli 30mm:n syvyyteen (keskimääriin 31mm). Betonin peitepaksuusmittauksien kautta saatiin tulokseksi, että lähes 70% alapinnan terästyksistä on korroosioriskitilassa, kuitenkin alle 10mm:n syvyydessä on vain noin 1% teräksistä. Kaikki näytteistä havaitut betoniteräkset olivat vähintäänkin pinnastaan ruostuneet. Vaikkei laattojen alapinnassa ollut vielä nähtävillä ruostumisesta aiheutuvia vaurioita, on niitä odotettavissa, jos toimenpiteisiin ei ryhdytä.

Kuva 14 Ruostunut teräs laatan alapinnassa

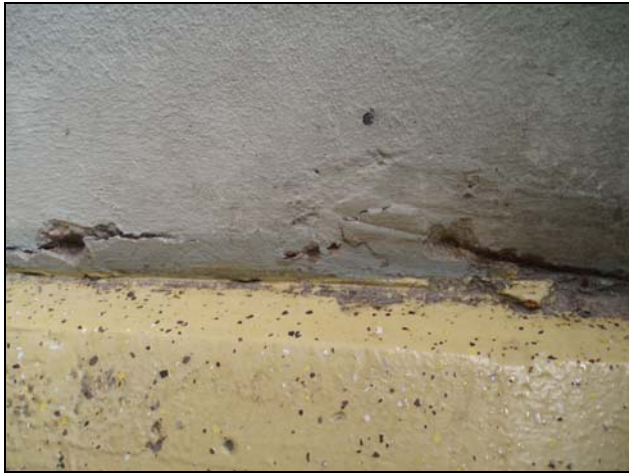
*Kuva 16 Pielen alaosan korroosiovaurioita*

Koska pieliä terästen ruostuminen on jo aiheuttanut betoniin halkeamia, tulisi lähimpänä pintaa olevat teräkset piikata esiin ja korjata. Pielisaumojen kunnostaminen ja pieliä pinnoituksen uusiminen vähentäisi kosteusrasitusta pielillä ja vaikuttaisi myös betoniterästen säilymiseen positiivisesti.

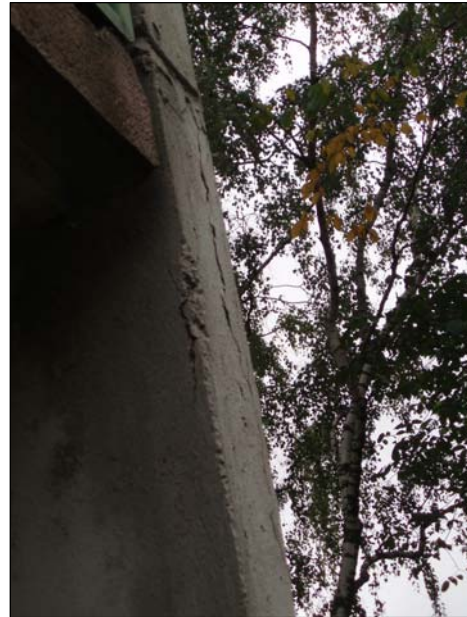
*Kuva 17 Pielen etureunan halkeilua*

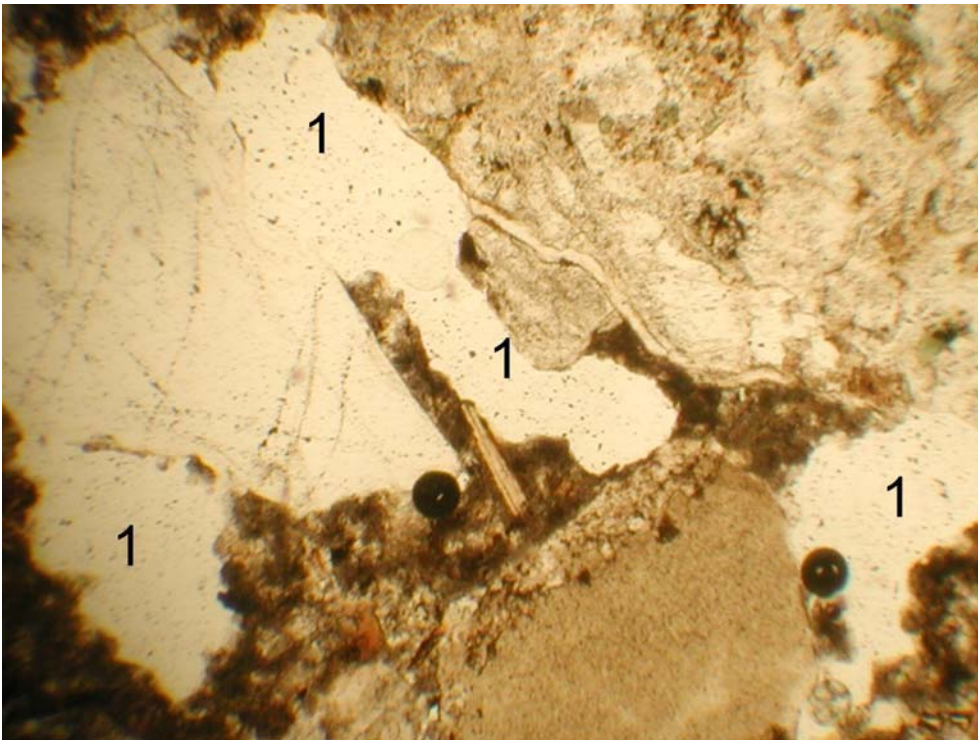
**Kuva 1 (näyte LH1).** Parvekepielen ulkopinnassa on todennäköisesti tekoaikaisen vedenerottumisen tai/ja huokostilojen kerääntymisen aiheuttamia pitkänomaisia huokostiloja (1) ja runkoainetartunnat ovat jääneet paikoin avoimiksi. Kuvan pidemmän sivun pituus on 1,5 mm.

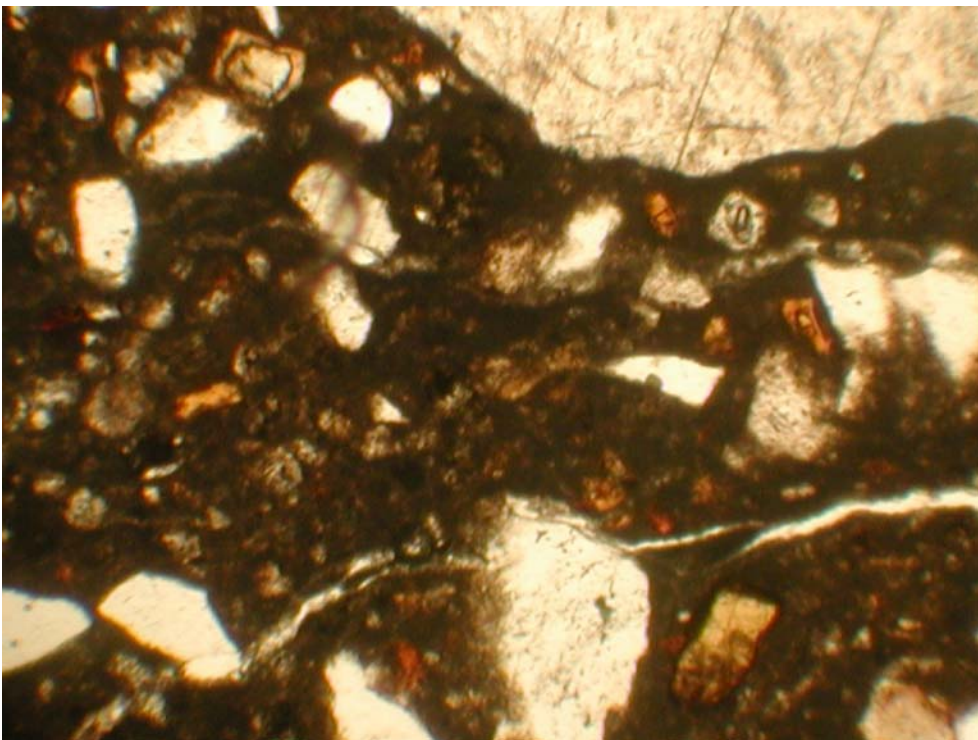
**Kuva 2 (näyte LH7).** Pakkasvaurioita julkisivussa. Vaakasuuntaiset mikroraoit ovat usein umpeutuneet ettringiitillä ja karbonaatilla. Kuvan pidemmän sivun pituus on 1,3 mm.

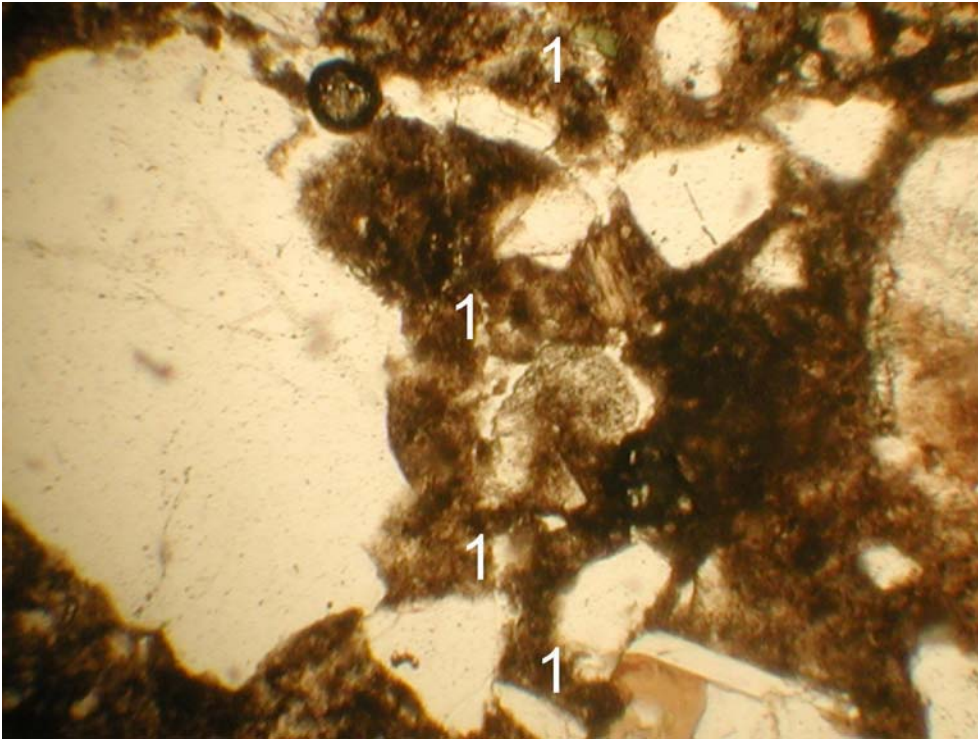
**Kuva 3 (näyte LH9b).** Todennäköisesti plastinen halkeama (1) ulottuu laatan alapinnasta 30 mm:n syvyyteen. Kuvan pidemmän sivun pituus on 1,3 mm.
