## KIINTEISTÖMASSAN ARVIOINTIMALLI

Rakennustekniikan koulutusohjelma

2007

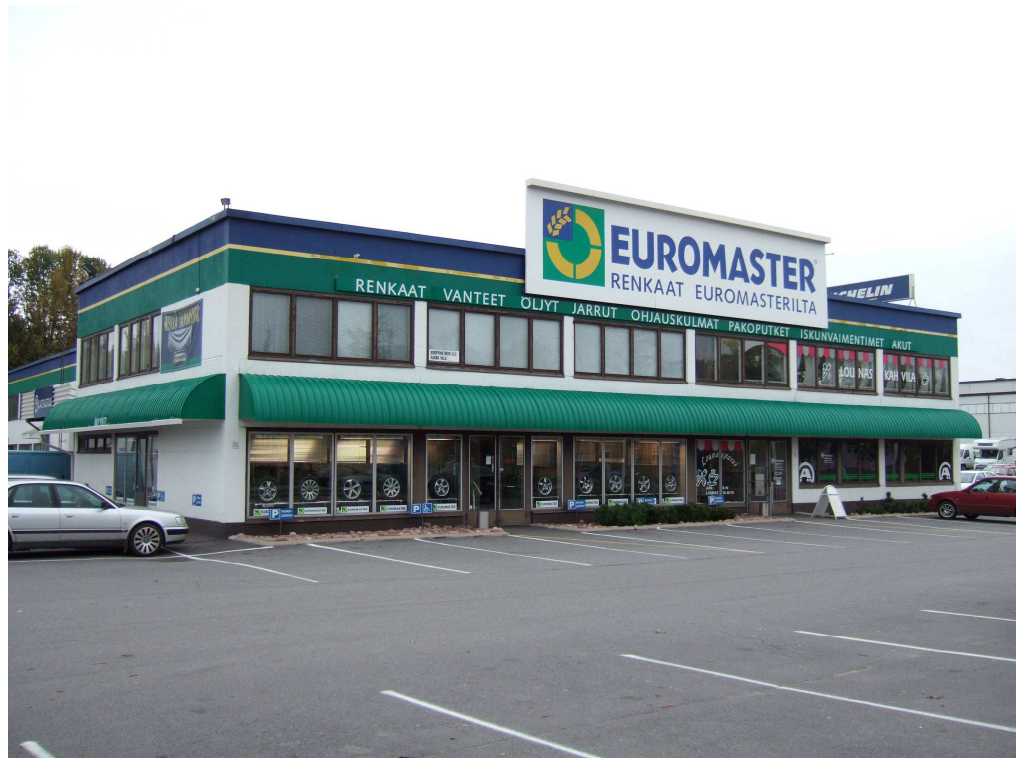
Kuva 1. Julkisivukuva kohteesta (Porin toimipiste)

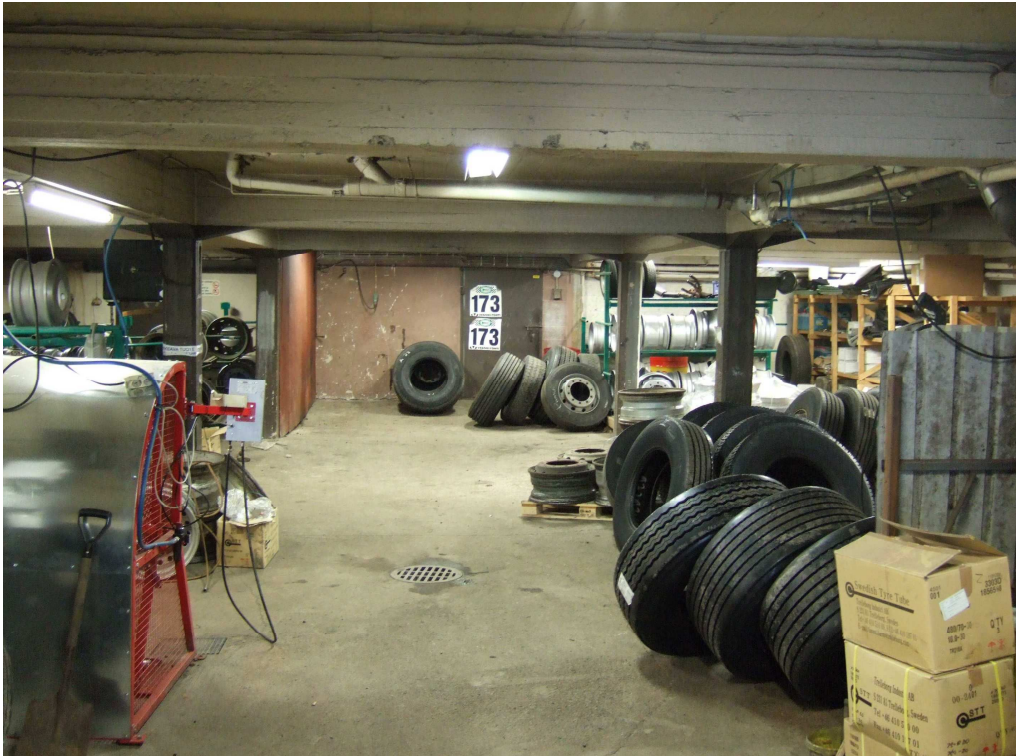
Kuva 2. Yleiskuva tuotantotilasta (Porin toimipiste)

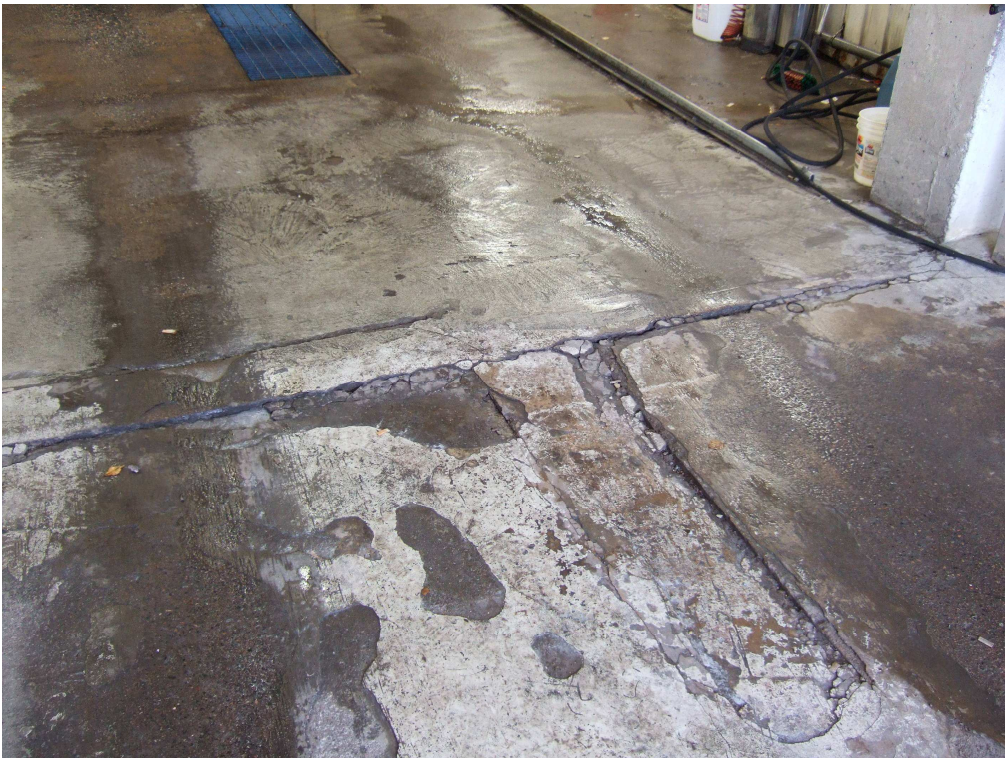
Kuva 3. Rakennevauriokuva hallin lattiasta (Porin toimipiste)
