AS OY ORELINHAAN JULKISIVUJEN JA PARVEKKEIDEN
KUNTOTUTKIMUS

KUNTOTUTKIMUSRAPORTTI

AS OY ORELINHAKA

NOKIA

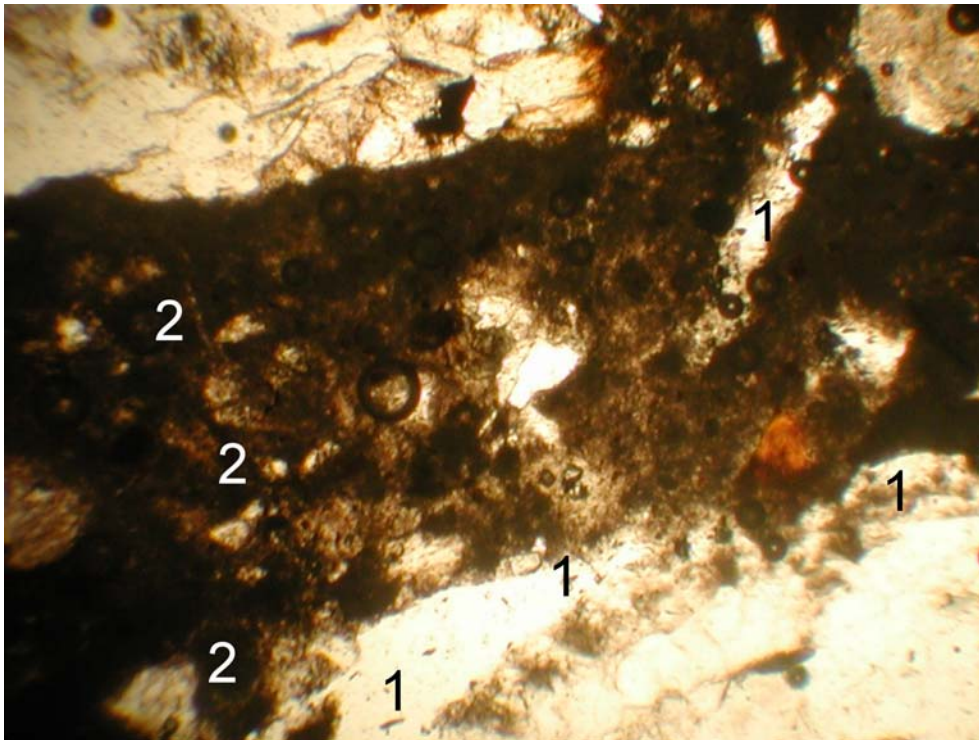
Parvekelaattojen ja piilien betoni ei ole lisähuokostettua, eikä sitä voida pitää pakkasenkestävänä. Ohuthietutkimuksessa tai vetokokeessa ei havaittu merkittäviä betonin pakkasrapautumiseen viittaavia vaurioita. Parvekepielen (OH/PP12) ulkopinnassa on lähinnä vähäistä pintarapautumista.

Kuva 1 (näyte OH/PP12). Parvekepielessä rakoainetartunnat ovat todennäköisesti betonin valmistusvaiheessa jääneet huokostilojen (1) yhteydessä paikoin avoimiksi. Lisäksi ulkopinnassa on hieman kutistumisen aiheuttamaa säröilyä (2). Kuvan pidemmän sivun pituus on 1,4 mm.

Vaurioiden etenemistä voidaan hidastaa merkittävästi pienentämällä rakenteiden kosteusrasitusta.

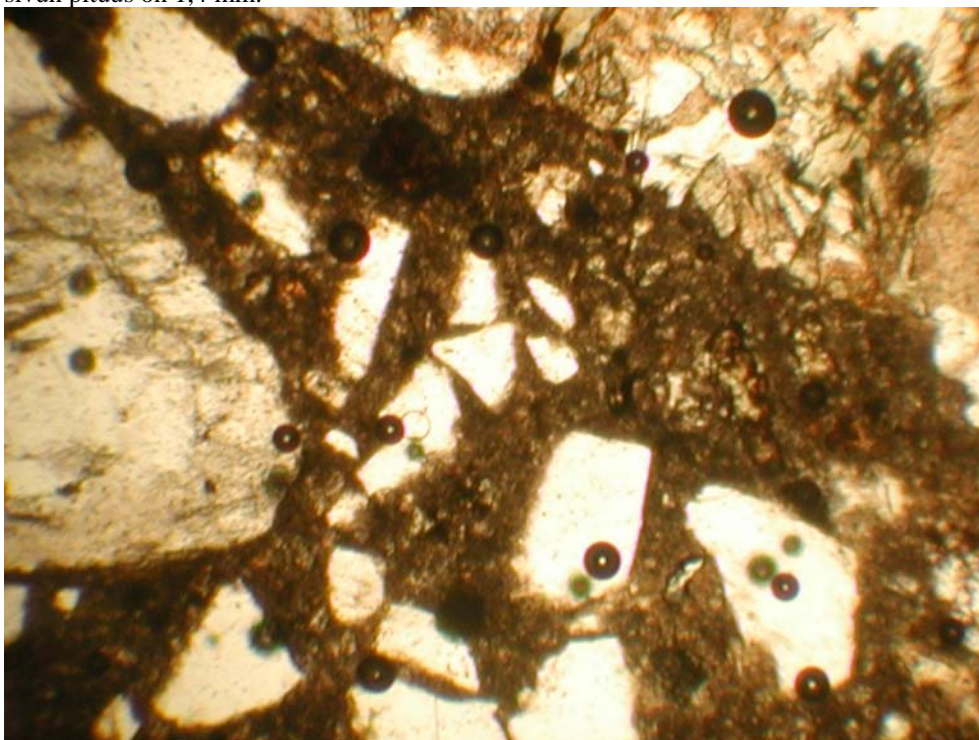
Kuva 2 (näyte OH/SW3). Julkisivun betoni on tasalaatuista ja runkoaineen tartunnat sideaineeseen terävät ja kiinni. Kuvan pidemmän sivun pituus on 1,3 mm.

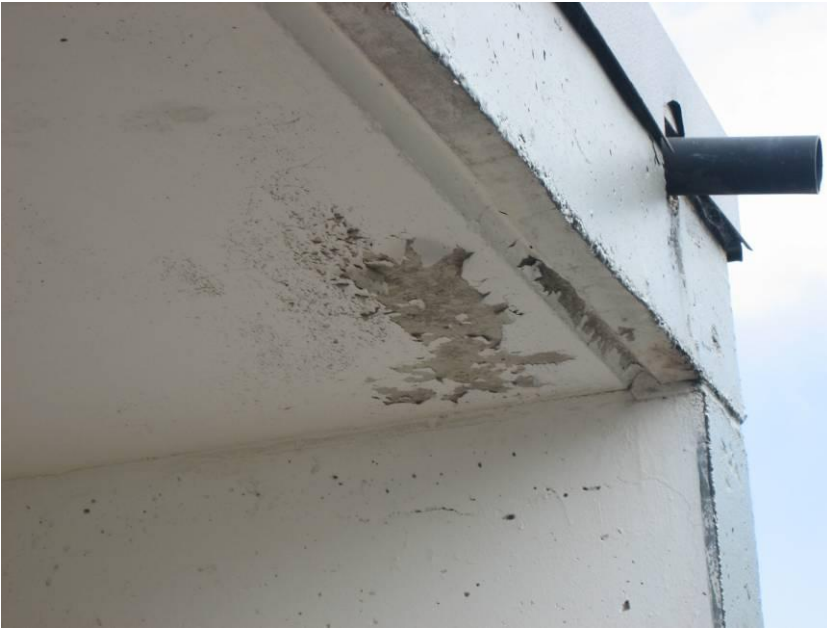
Kuva 1 Kosteusvaurio parvekelaatan alapinnassa

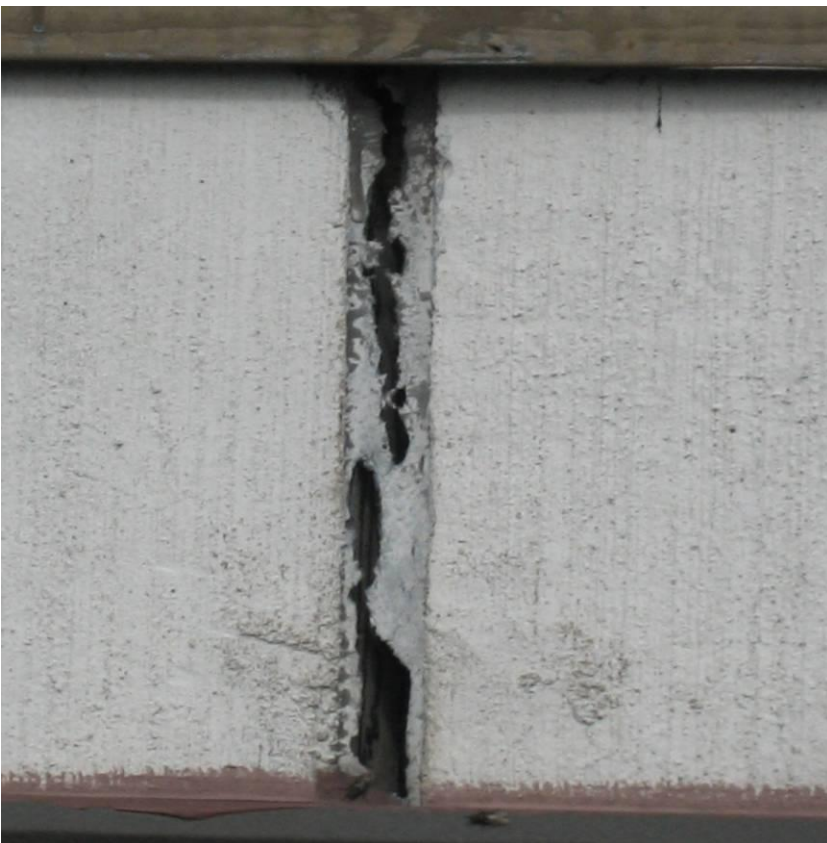
Kuva 2 Haljennut sauma

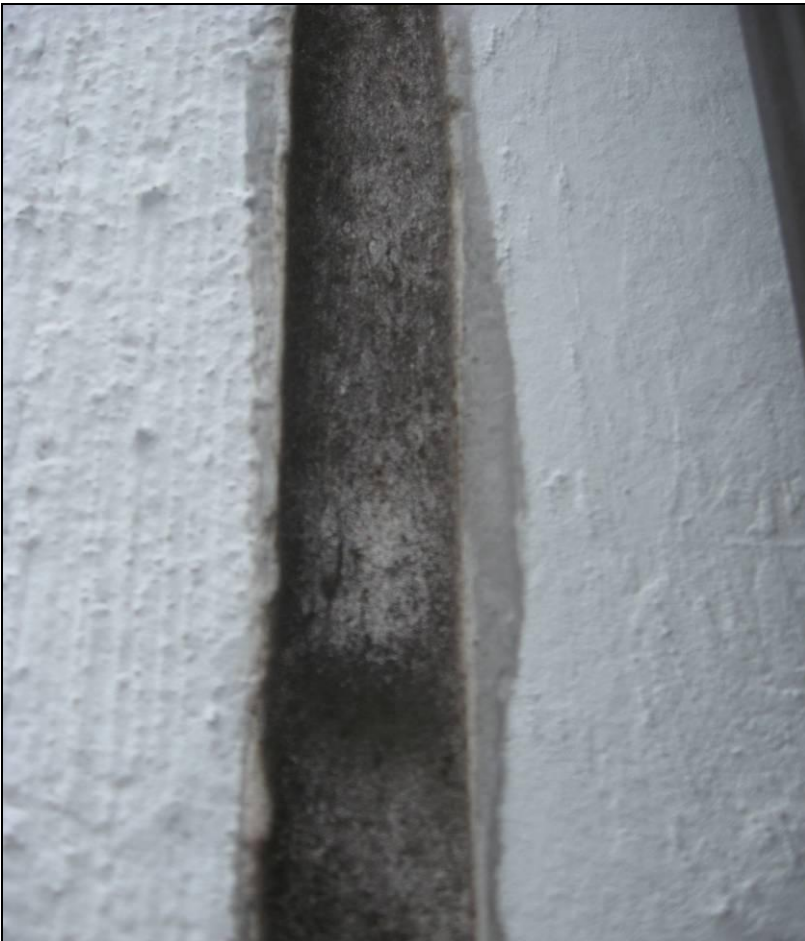
Kuva 3 Lyijyä sisältävä saumamassa

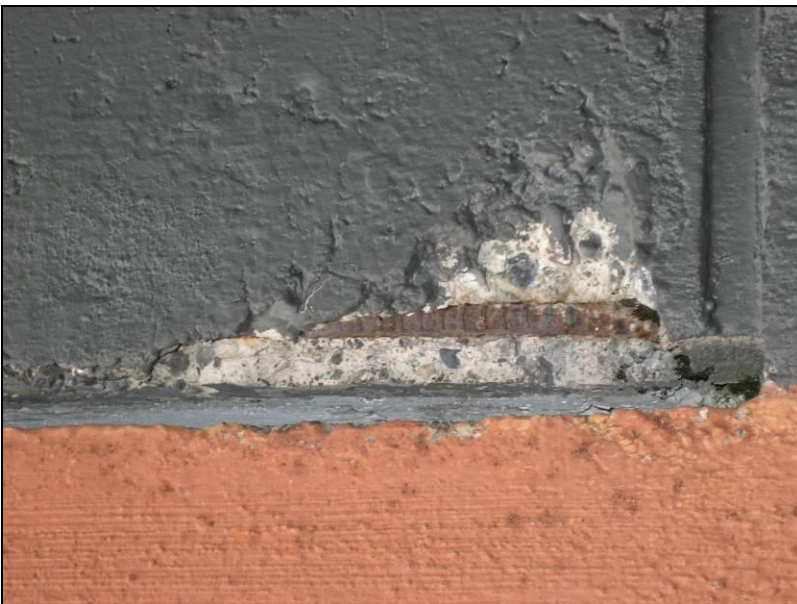
Kuva 4 Teräskorroosioaurio

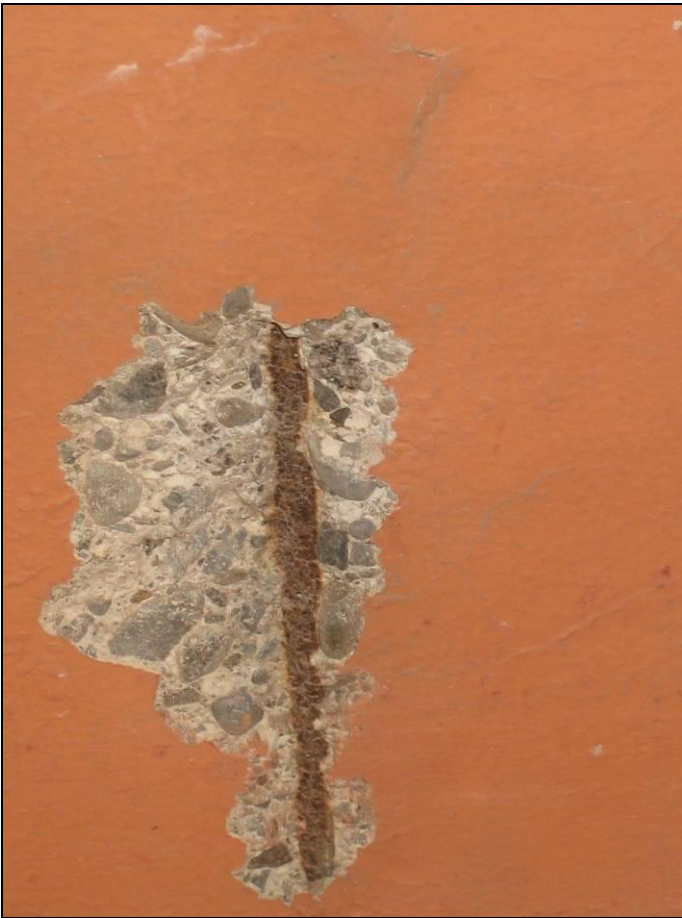
Parvekerakenteissa on raudoituksen korroosion aiheuttamia vaurioita. Vauriot keskittyvät lähinnä parvekekaiteiden sisäpuolelle ja parvekelaattojen yläpinnoille, missä ruostuneita raudoitteita on näkyvissä. Myös pieliementtien etureunoissa on nähtävissä korroosion aiheuttamia vaurioita.

Kuva 5 Teräskorroosioaurio parvekekaiteen sisäpinnassa

Parvekkeisiin kohdistuvaa kosteusrasitustasoa voidaan lisäksi suositella alennettavan lasittamalla loputkin parvekkeet jo lasitettujen tapaan.

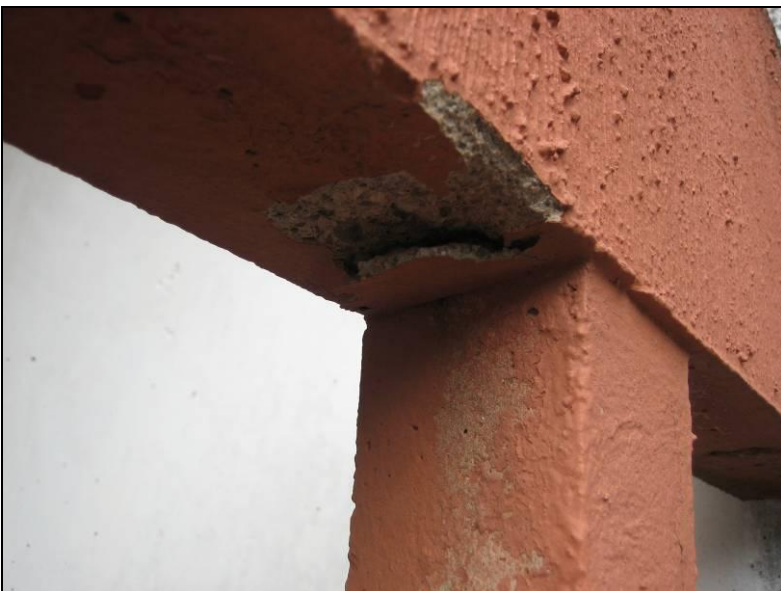
Kuva 6 Teräskorroosioaurio parvekekaiteessa
