AS. OY JUVANPETÄJÄN KUNTOTUTKIMUS

Haapala, Maija As. Oy Juvanpetäjän kuntotutkimus

# **As Oy Juvanpetäjä Betonijulkisivujen ja –parvekkeiden kuntotutkimus**

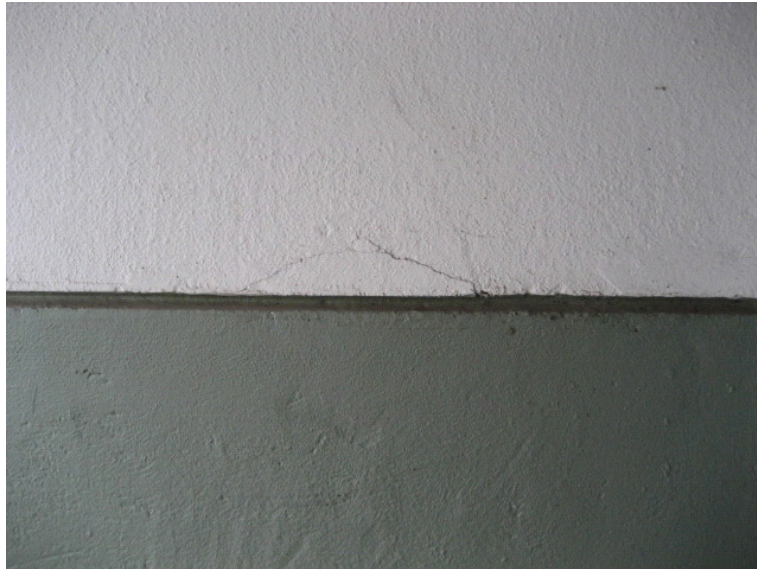
Elementtien pinta on käsitelty hiertämällä. Käsittelytavasta johtuen elementit ovat valettu sisäkuoresta alkaen, ulkokuori viimeisenä lämmöneristeen päälle. Työjärjestyksen takia ulkokuoren raudoitukset ovat todennäköisesti painovoiman vaikutuksesta lähempänä eristetilaa, kuin ulkokuoren pintaa. Silmämääräisesti tarkastelemalla elementit olivat hyväkuntoisia. Muutamassa elementissä oli havaittavissa pieniä halkeamia ulkokuoressa, jolloin näissä elementeissä olevat teräkset ovat alttiina korroosiolle (kuva 3). Selvästi haljenneita tai taipuneita elementtejä ei tavattu. Maalipinnassa on jonkin verran kulumaa ja likaa mm. kasvustoja. Teräksiä ei ollut näkyvissä.

**Kuva 3** Halkeama sandwich-elementissä

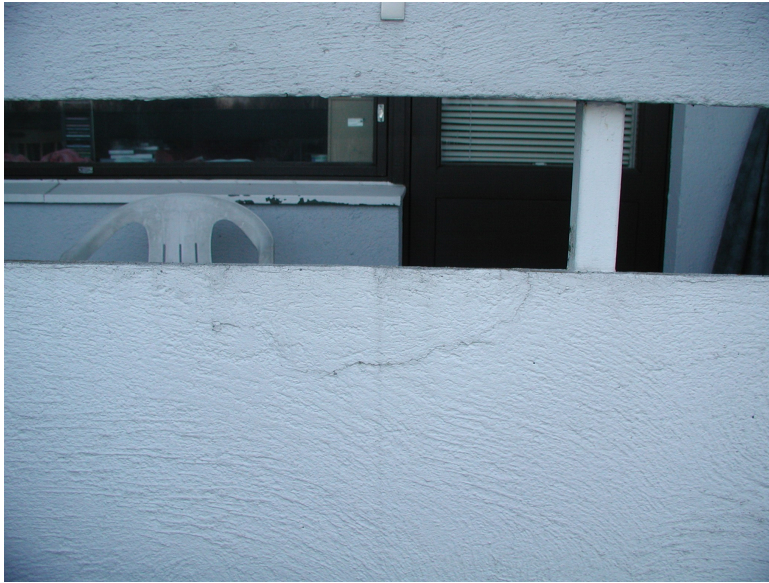
Huoneistoparvekkeiteet ovat piirustusten mukaan (kuva 4) 80 mm paksuja. Huoneistoparvekkeiteet ovat silmämääräisesti melko hyvässä kunnossa. Aistinvaraisesti joissakin kaiteissa havaittiin vähäistä halkeilua ja paikkauksen jälkiä (kuva 5). Jonkin verran kaiteissa oli myös lohkeillutta betonia (kuva 6). Kulunutta maalia tai vedenpoiston aiheuttamia vaurioita ei juuri tavattu. Teräksiä ei ollut näkyvissä.

**Kuva 5** Haljennut parvekekaide

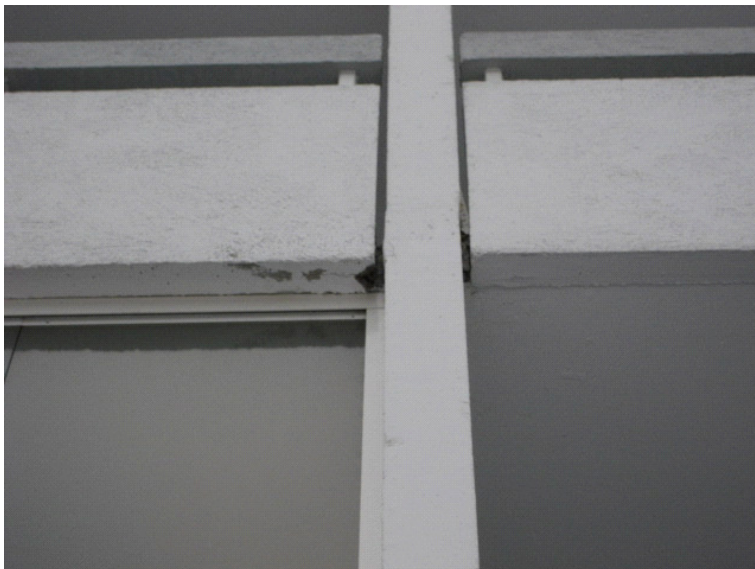
**Kuva 6** Lohjennut betonikaide

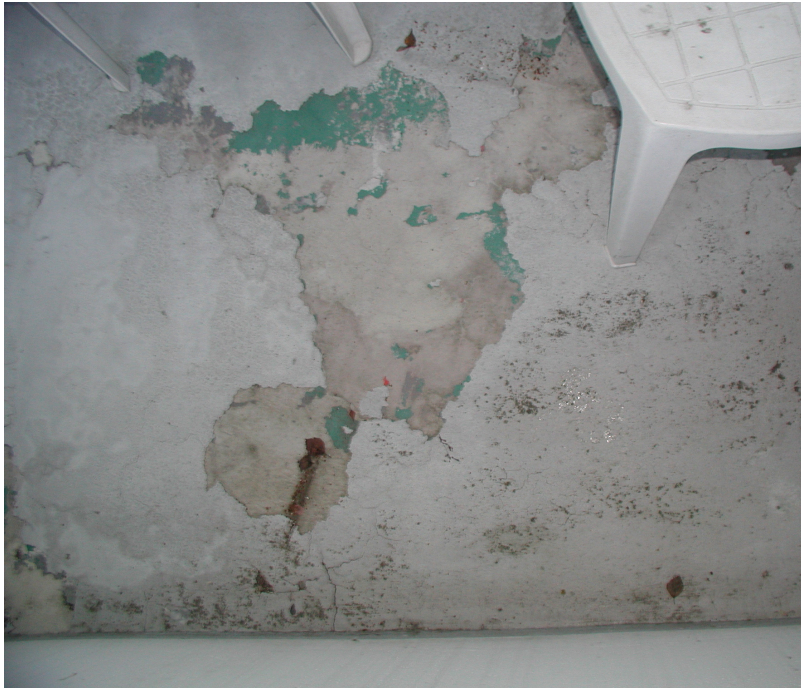
**Kuva 7** Parvekelaatan irronneet pinnoitteet

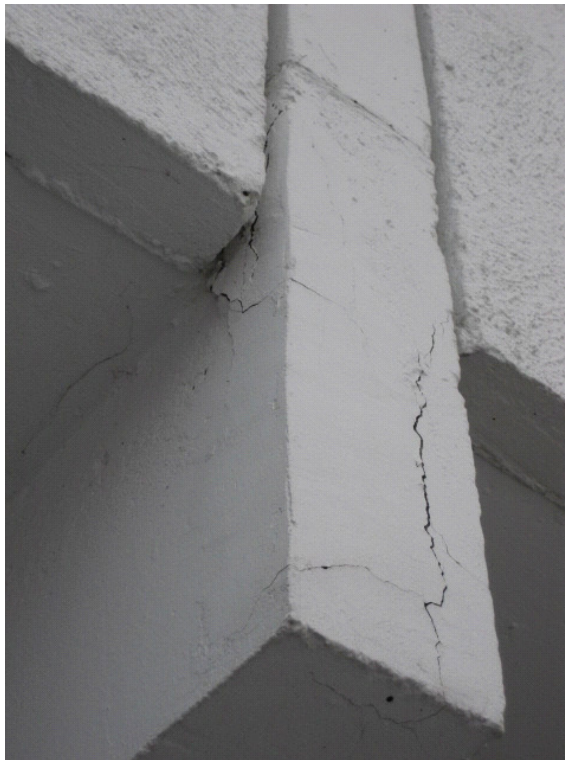
**Kuva 9** Halkeama pielessä

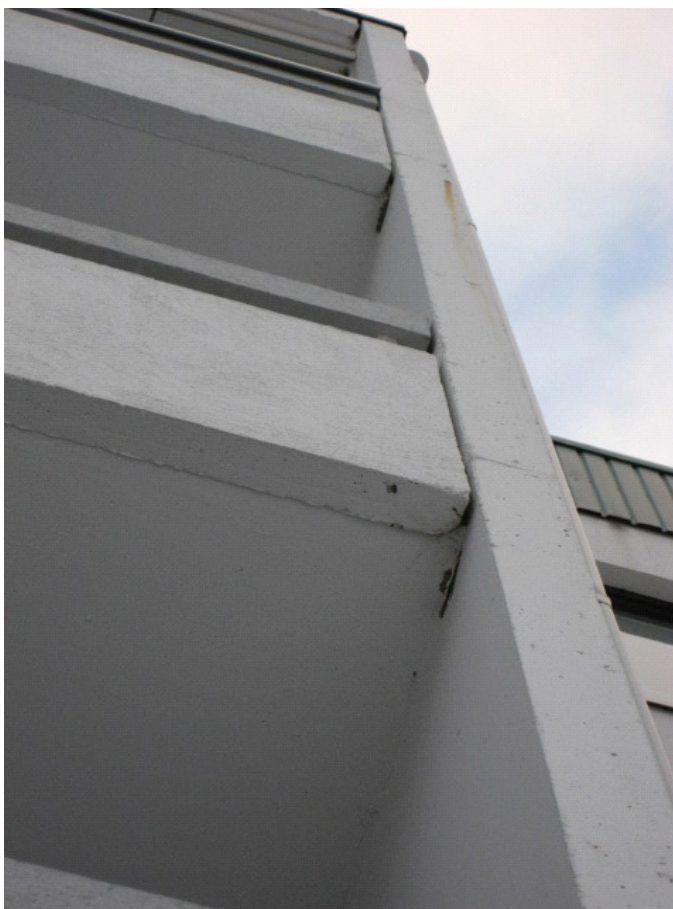
**Kuva 10** Pielen toistuva vaurio ja ruostejälkiä

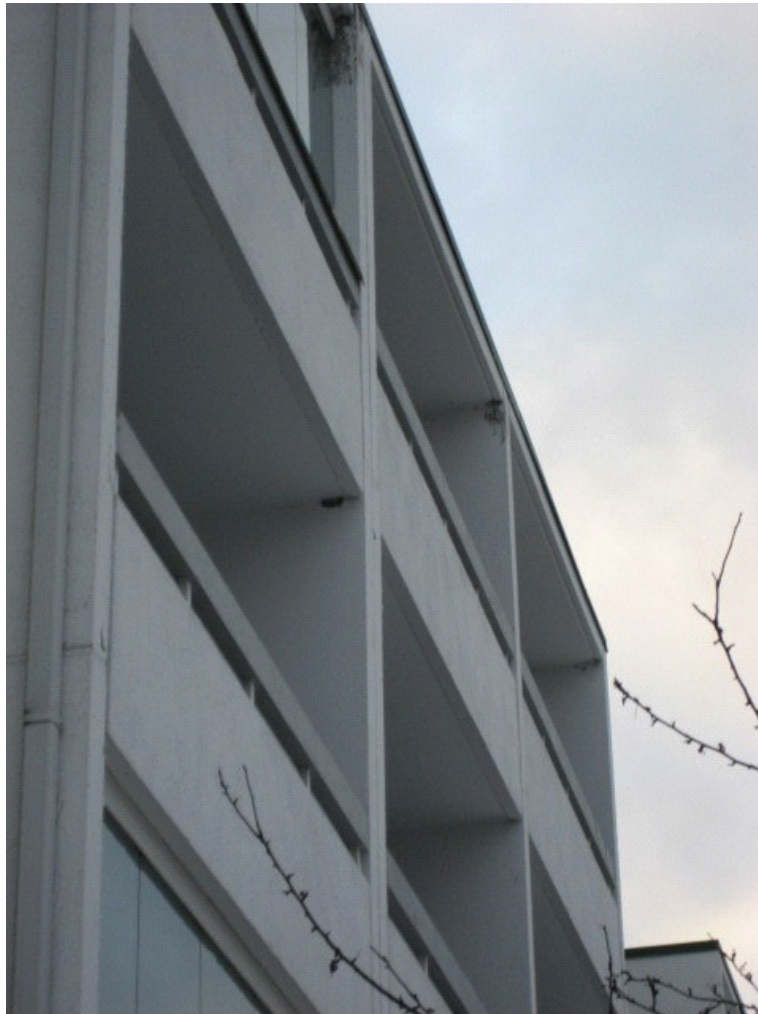
**Kuva 11** Pielien vauriot vuotavasta saumasta

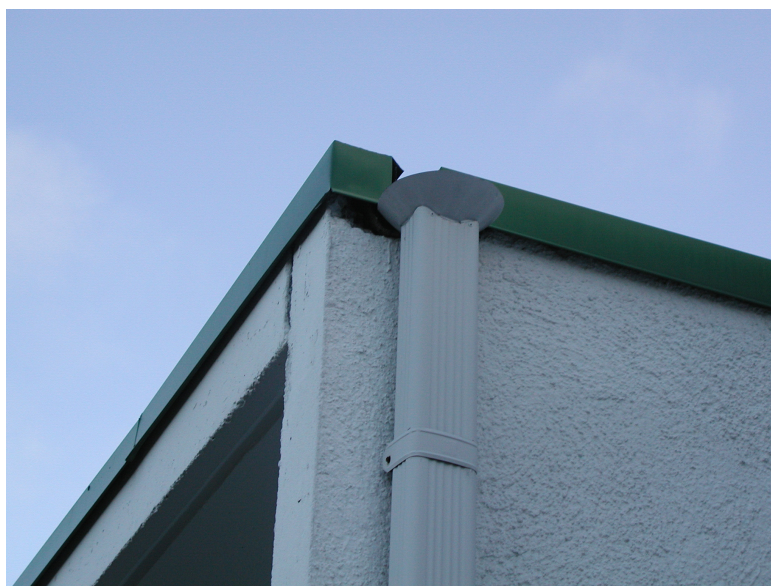
riaali vuotaa paikoin näistä kohdista. Myös parveketornien ulkopuolinen vedentoisto on muutamassa pielessä puutteellinen, koska vesi ei kulkeudu täysin syöksytorveen, vaan on rapauttanut betonia syöksytorven alla (kuva 12).

**Kuva 12** Pielen vedenpoisto-ongelma

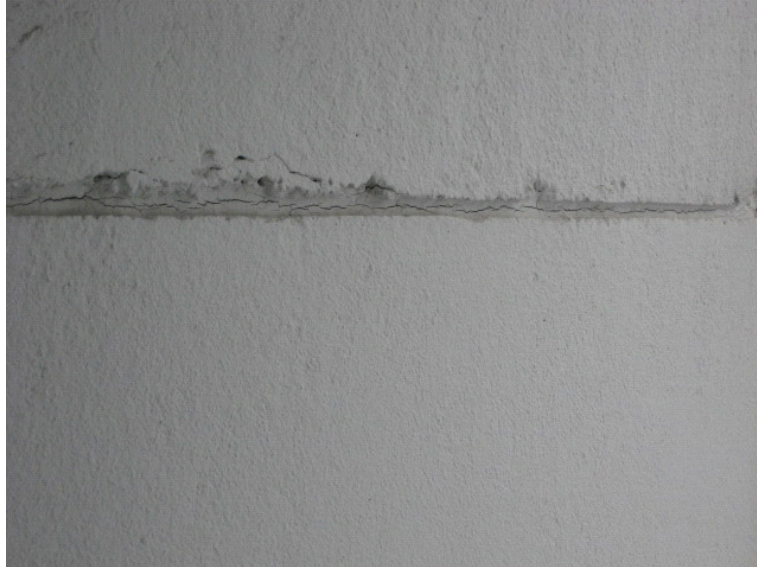
Aistivaraisesti saumat ovat osin kovettuneet ja halkeilleet (kuva 14).

**Kuva 14** Haljennut sauma.

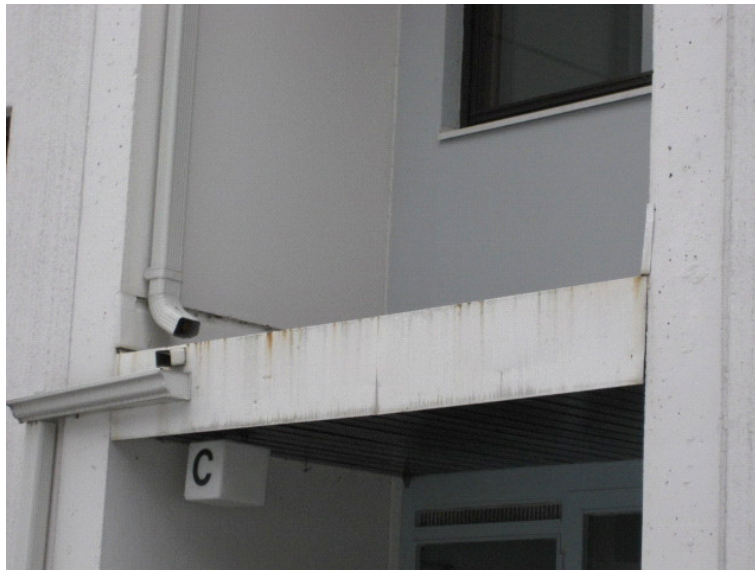
**Kuva 15** Tuuletusparvekkeen vedenpoisto

Tuuletusparvekkeiden laattojen alapinnoista, reunoista ja pielistä poistetaan maali tavanomaisella hiekkapuhalluksella. Esiin tulleet ja jo näkyvissä olevat teräkset piikataan esiin, puhdistetaan, käsitellään korroosionestoaineella ja laastipaikataan. Laattojen yläpinnoista jyrsitään vanha pinnoite pois ja parvekelaattojen yläpinnat päällystetään 0,5 mm vahvuisella epoksinpinnoitteella, joka toimii myös laatan vedeneristeenä. Sisäänkäynnin katoksissa olevat ruostevaurioiset pellitykset (kuva 15) uusitaan. Katos, johon tuuletusparvekkeiden vedenpoisto on hoidettu, puhdistetaan ja varmistetaan vedenpoiston toimivuus.

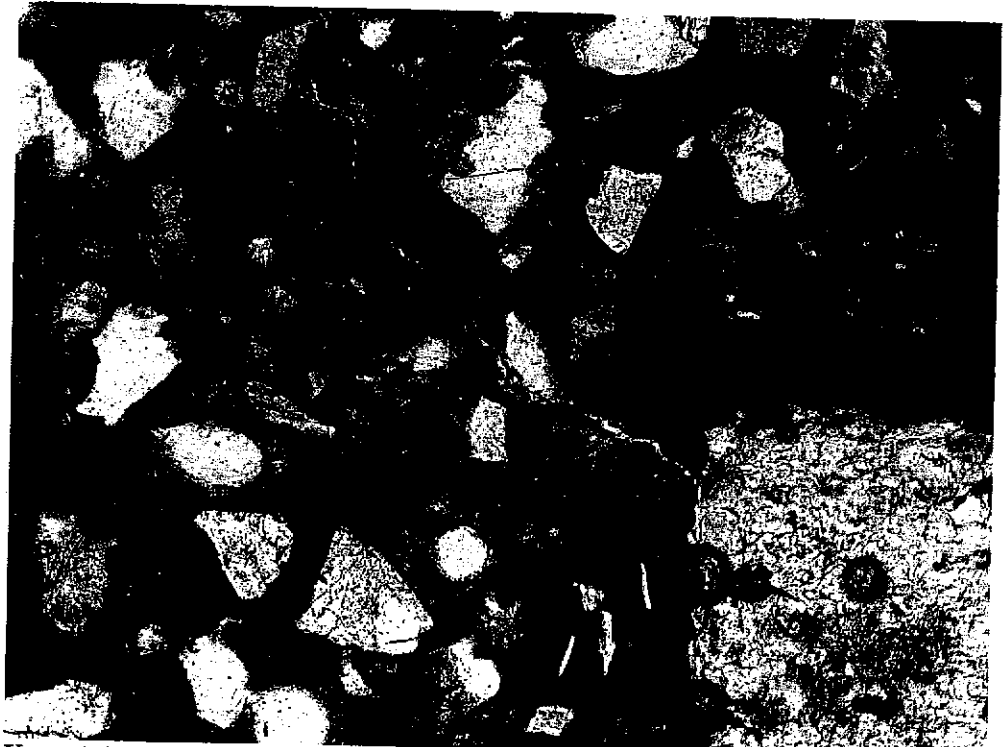
**Kuva 1 (näyte JP/PL14).** Betoni on tasalaatuista ja tiivistä. Epäjatkuvaa mikrosäröilyä esiintyy vähän. Kuvan pidemmän sivun pituus on 1,6 mm.

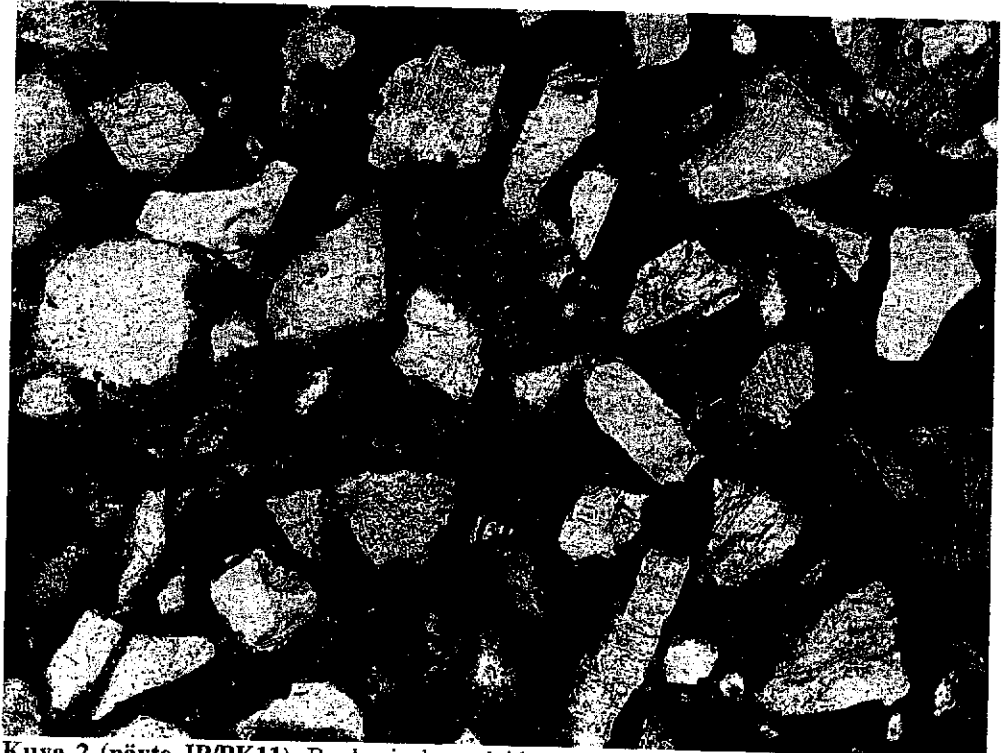
**Kuva 2 (näyte JP/PK11).** Runkoainekappaleiden tartunnat sideaineeseen ovat yleisesti tiiviit ja kiinni. Kuvan pidemmän sivun pituus on 1,6 mm.

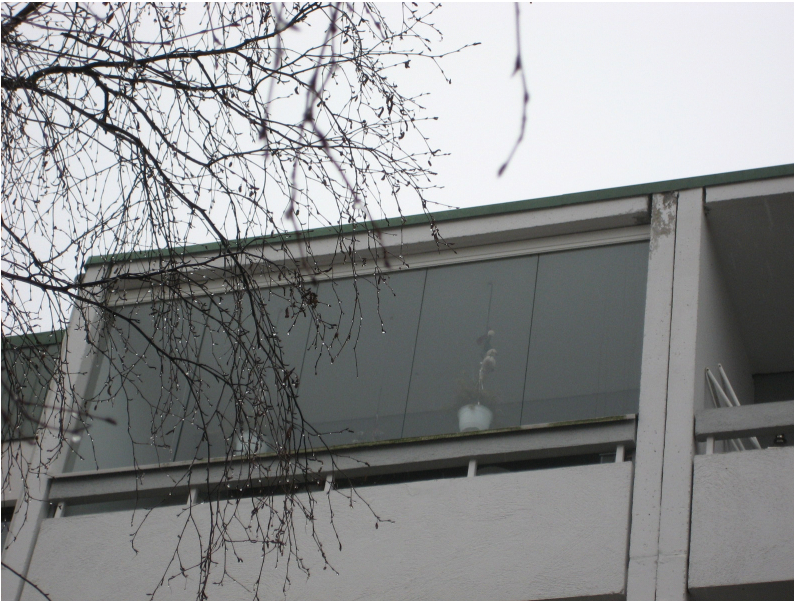
Pielen ja katteen välinen vuotovaurio

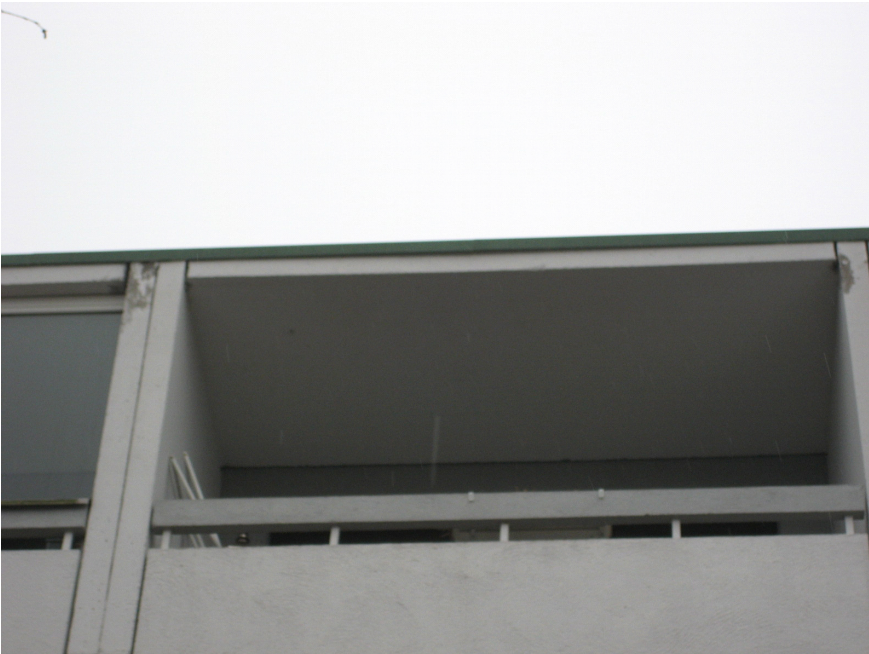
Toistuva pielen ja katteen vaurio

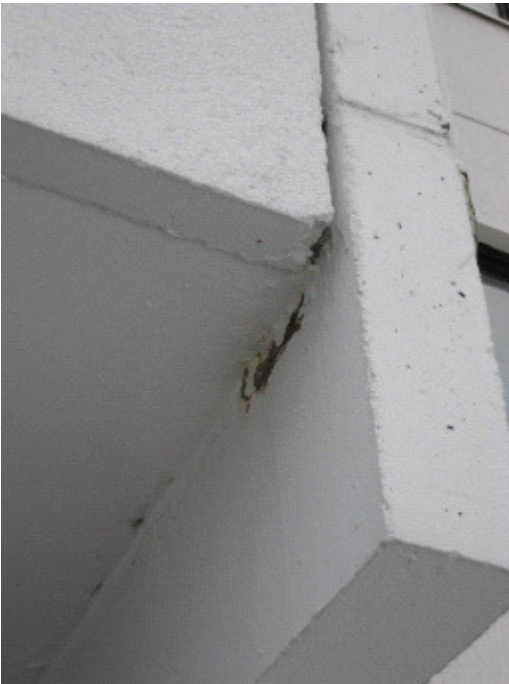
Korroosio vaurioita

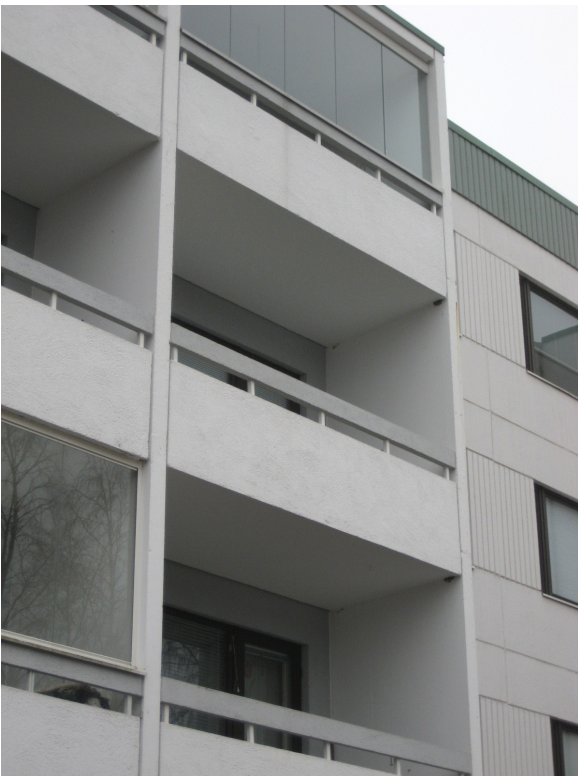
Toistuva vaurio piellelementissä

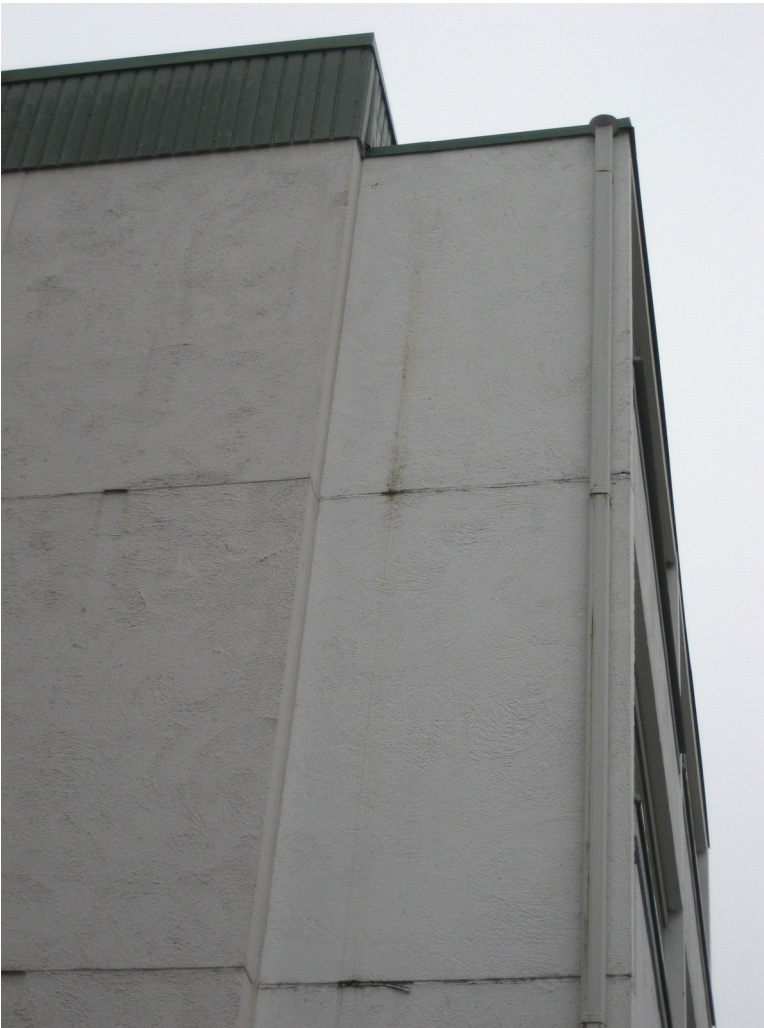
Valumajalkia päädysssä

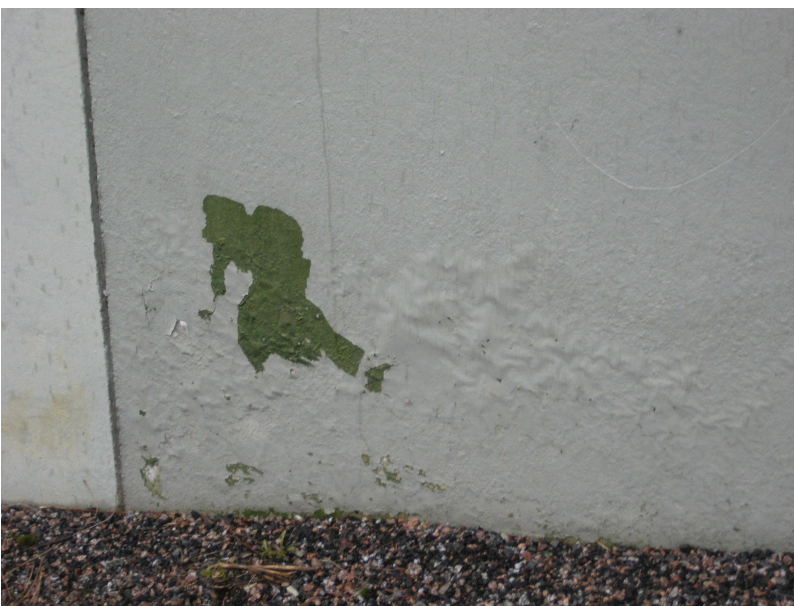
Irronnutta ja kupruillutta maalia.
