Opinnäytetyö

Ville Ojanen

AS OY ANNALANMÄEN BETONIRAKENTEIDEN KUNTOTUTKIMUS

As Oy Annalanmäen betonirakenteiden kuntotutkimus

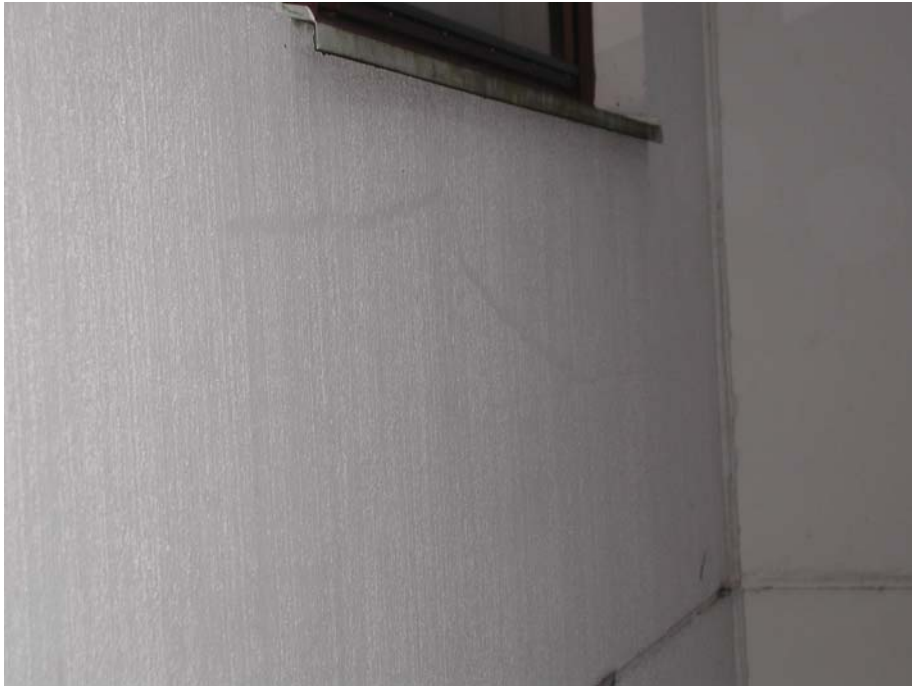
Pitkillä sivuilla on muutaman ikkunan alapuolella havaittavissa halkeilua, kuten kuvasta 2 voi havaita. Elementeissä on havaittavissa paikoin reunahalkeamia (kuva 3), joka aiheutunut mitä ilmeisimmin teräskorroosion vaikutuksesta.

Kuva 2 Elementin halkeilua ikkunan alla.

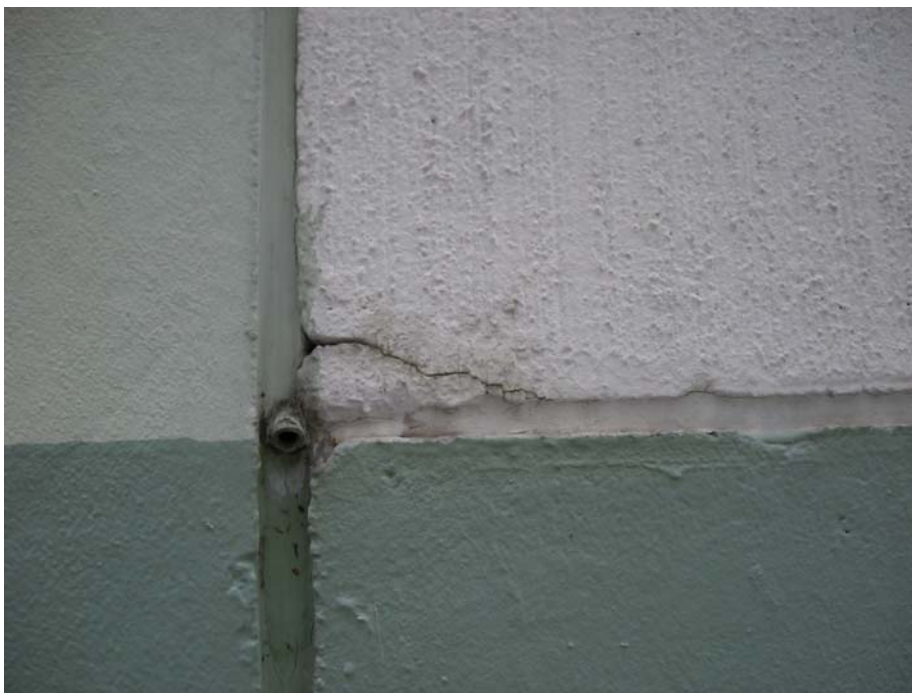
Kuva 3 Betonin halkeilua elementin reunoilla.

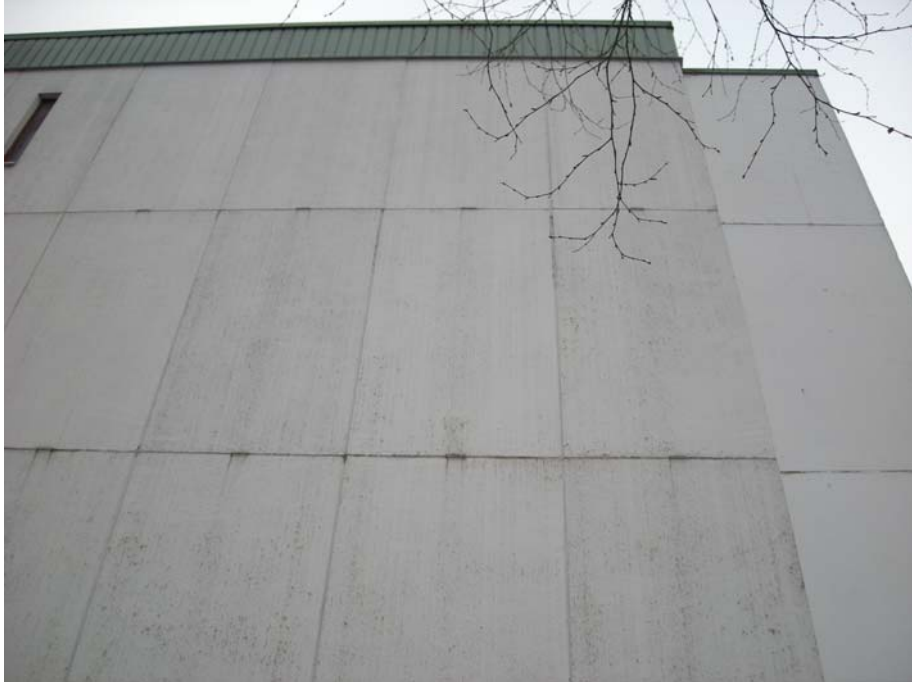
Silmämääräisesti elementit vaikuttivat olevan kohtalaisessa kunnossa. Osassa elementeissä oli selviä halkeamia ja maali on paikoin hieman kulunut tai likaisen oloinen (kuva 4). Elementtien pinnalla on havaittavissa vähäistä kasvustoa. Kokonaisuudessaan elementtien maalipinta on kuitenkin vähintäänkin tyydyttävässä kunnossa. Havaitsin

Kuva 4 Likainen ja nuhrainen pääty.

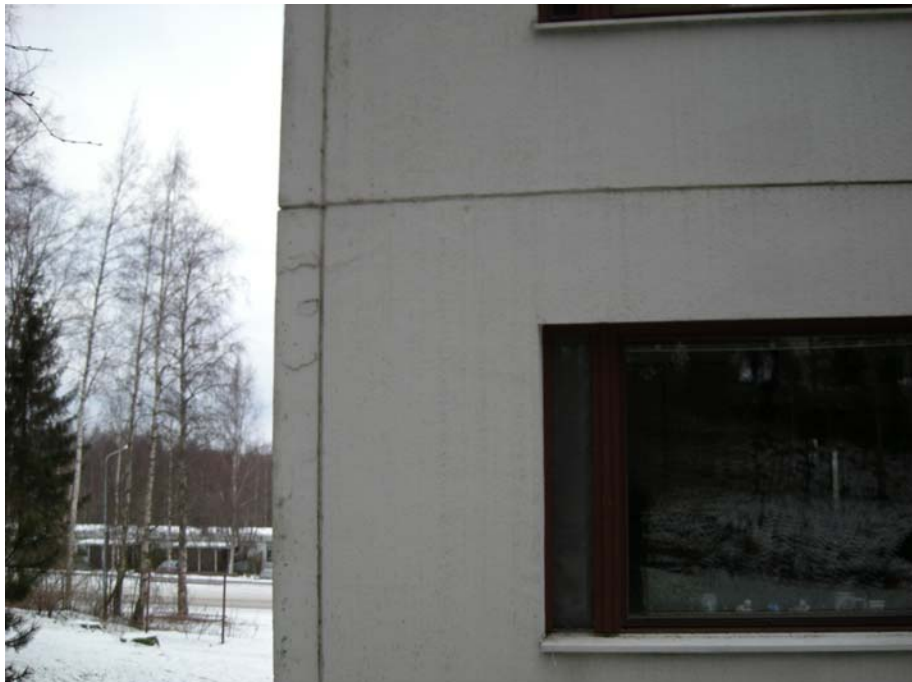
kohteella erityisesti päätyelementtien reunoilla halkeilua, kuten kuvasta 5 voi havaita. Nämä raudoitteet ovat erityisesti vaaravyöhykkeellä.

Kuva 5 Päätyelementin halkeilua.

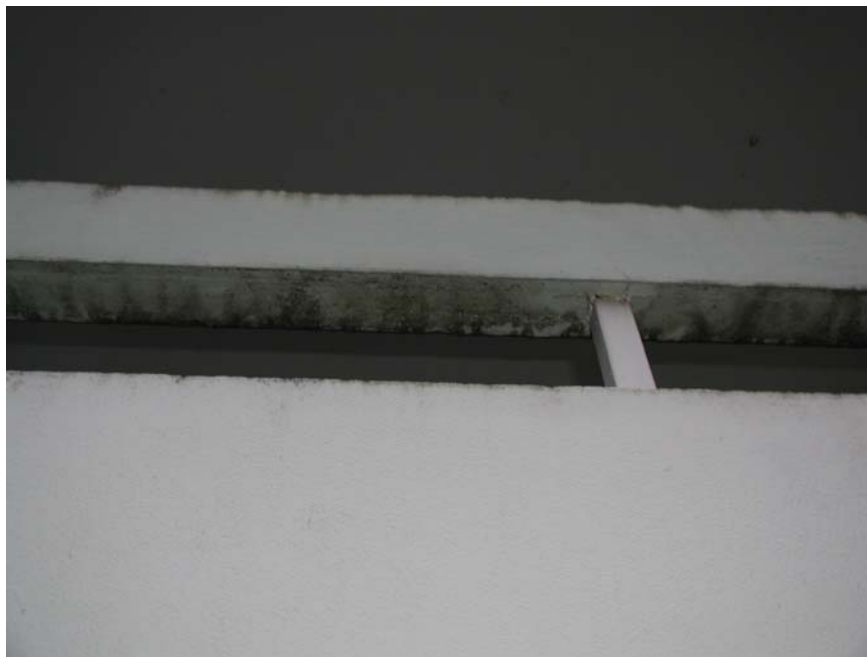
Kuvasta 7 voi todeta, että lasittamattoman parvekkeen kaiteet joutuvat kovalle rasitukselle. Jo olemassa olevissakin lasituksissa oli eroja pellitysten osalla, sekä kaiteen aukon tiivistämisessä.

Kuva 7 Voimakkaan säärasituksen alainen parvekekaide.

Kaikki loputkin parvekkeet tulisi ehdottomasti lasittaa. Lasitukset antavat parvekkeille lisää elinikää, käytettävyyttä ja tekee julkisivusta yhtenäisen. Parvekelasitus parantaa samalla julkisivun ja kaiteiden elinikää, koska kosteusrasitukset vähenevät. Uusia lasituksia asennettaessa tulisi kaikki lasitukset yhdenmukaistaa, sekä tarkistaa pellitysten tiiviys. Jos lasitukset eivät ole tällä hetkellä yhtiön korjausvastuulla, niin nyt olisi aika muuttaa käytäntöä. Lasitukset ovat tärkeä osa rakenteiden toimivuutta, joten mielestäni yhtiön pitäisi olla vastuussa niiden korjauksesta ja huollosta.

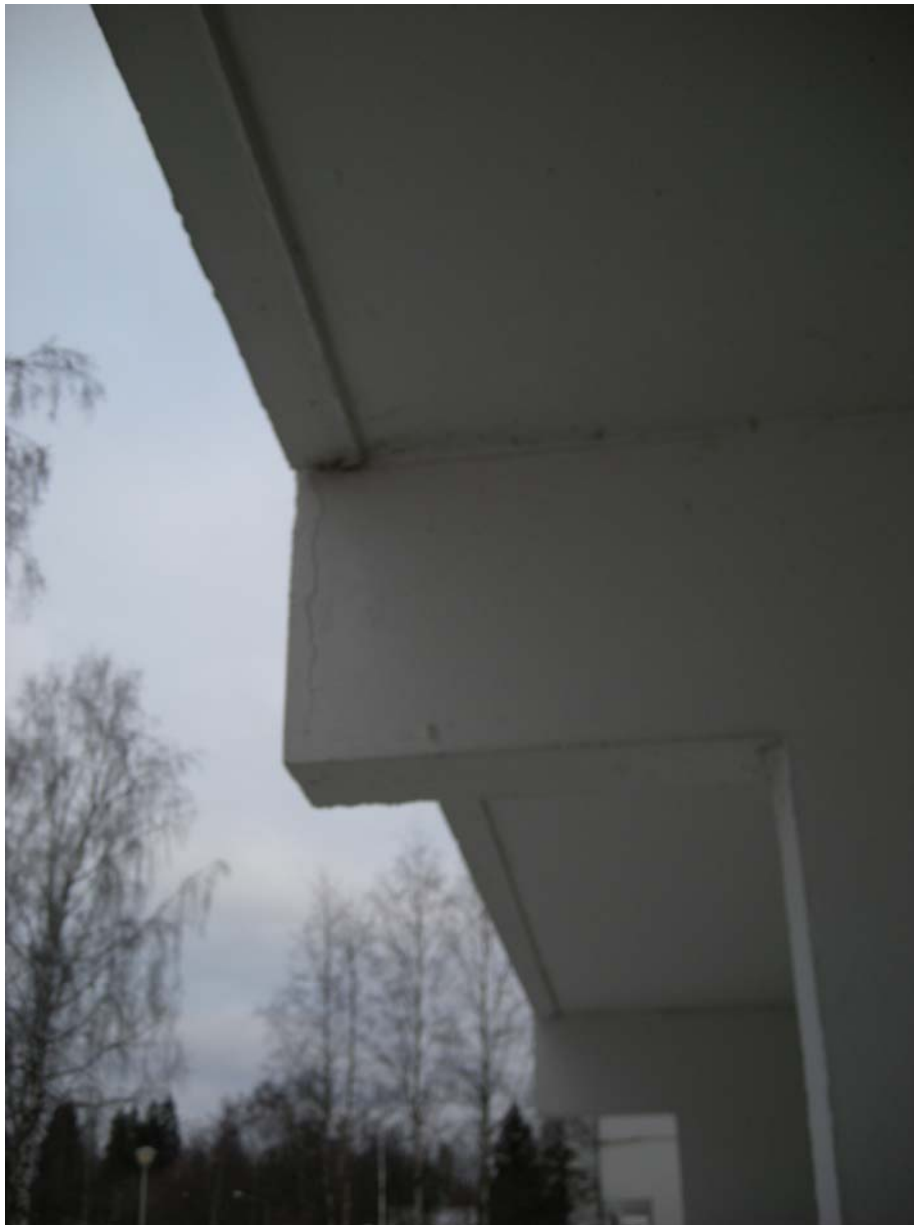
Kuva 9

Vanerilappujen turpoaminen aiheuttaa pieliementtien halkeilua alareunassa, sekä tästä aiheutuva kosteuden pääsy rakenteisiin parvekelaatan ja pieliementin yläreunan maalin hilseilyä (kuva 10).

Pielielementin halkeilua.

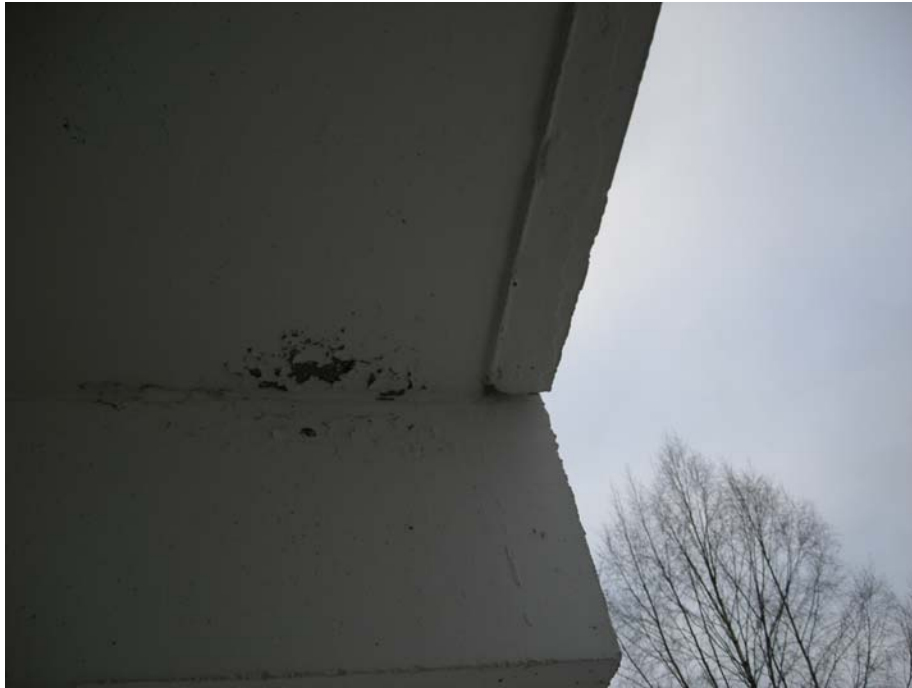
Kuva 10 Parvekelaatan ja pielitelementin maalin hilseilyä.

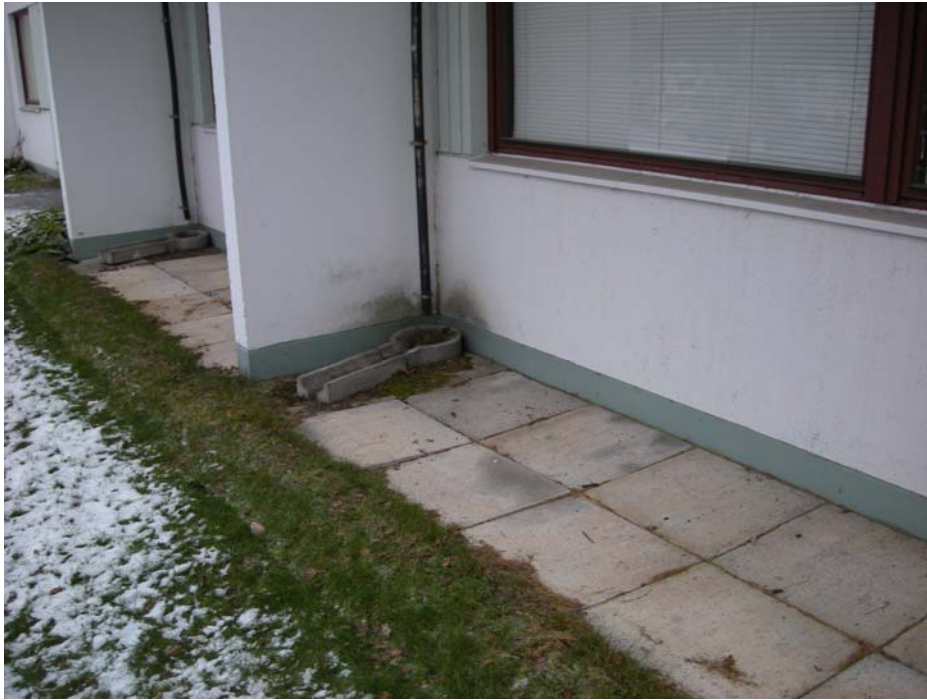
Parvekelaattojen vedenpoisto on osittain puutteellinen. Katoilta tuleva vesi kulkeutuu parvekelaattojen kautta pois, joka aiheuttaa kovia rasiuksia rakenteille.

Vedenpoistoputkesta johdettu vesi rasittaa seinä- ja pieliementtiä, kuten kuvasta 12 voi todeta.

Kuva 12 Parvekkeiden vedenpoistoputken alareuna.

Parvekekaton vedet tulisi ohjata pois erillisellä vedenpoistoputkella, eikä johtaa parvekkeiden kautta. Tämä rasittaa parvekkeita kohtuuttoman paljon ja voi aiheuttaa pahimmillaan kosteusvaurioita jopa asuntoon. Parvekkeiden katolta ja laatoilta tuleva vesi tulisi ohjata erillisiin sadevesiviemäriin. Tällä hetkellä vedet kulkeutuvat rakenteen alle, sekä likaavat ja rasittavat maalipintaa.

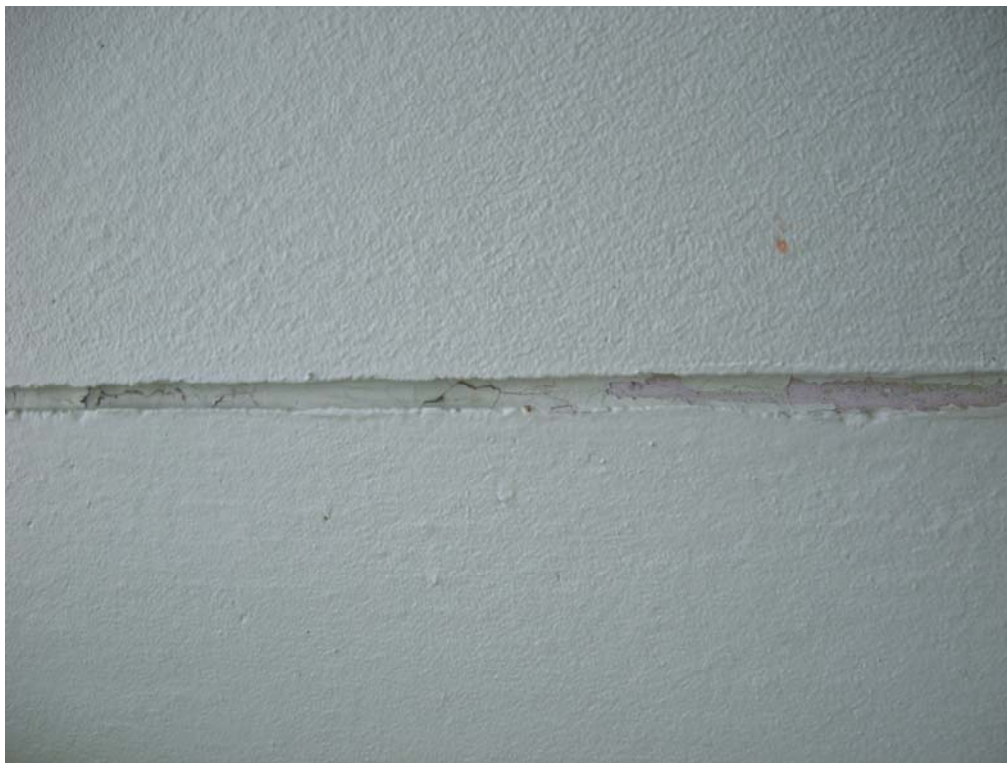
Tarkemmissa aistinvaraisissa tutkimuksissa havaittiin, että saumoja on ilmeisesti uusittu vain paikoittain. Eli rakenteista löytynee eri-ikäisiä saumoja, jotka vaatisivatkin lisäselvityksiä. Saumoja on uusittu mitä ilmeisimmin vain huonokuntoisiin kohtiin, sekä niihin on asennettu tuuletusputket. Vanhemmat saumat on virheellisesti ylimaalattu ja uudet saumat ovat maalaamattomia, tämän voi havaita alla olevista kuvista (kuvat 13 ja 14). Saumoja on siis täytynyt uusida vuoden 1994 jälkeen jolloin julkisivu on maalattu.

Kuva 13 Oletettu vanhempi sauma.

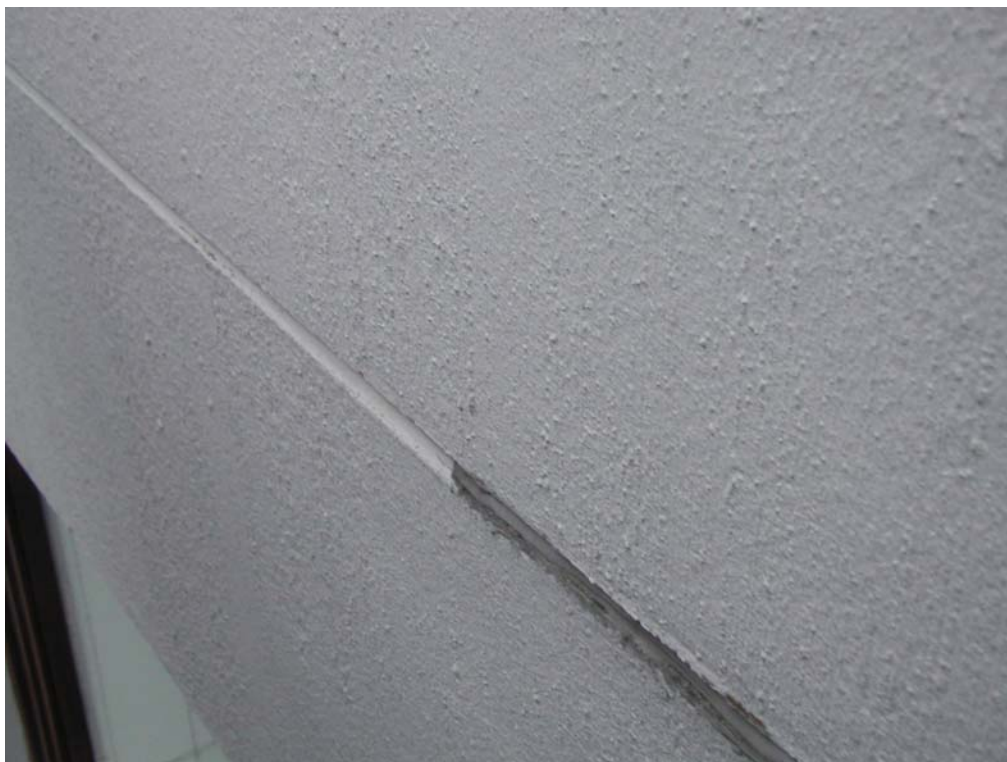
Kuva 14 Uuden ja vanhan sauman limittyminen.

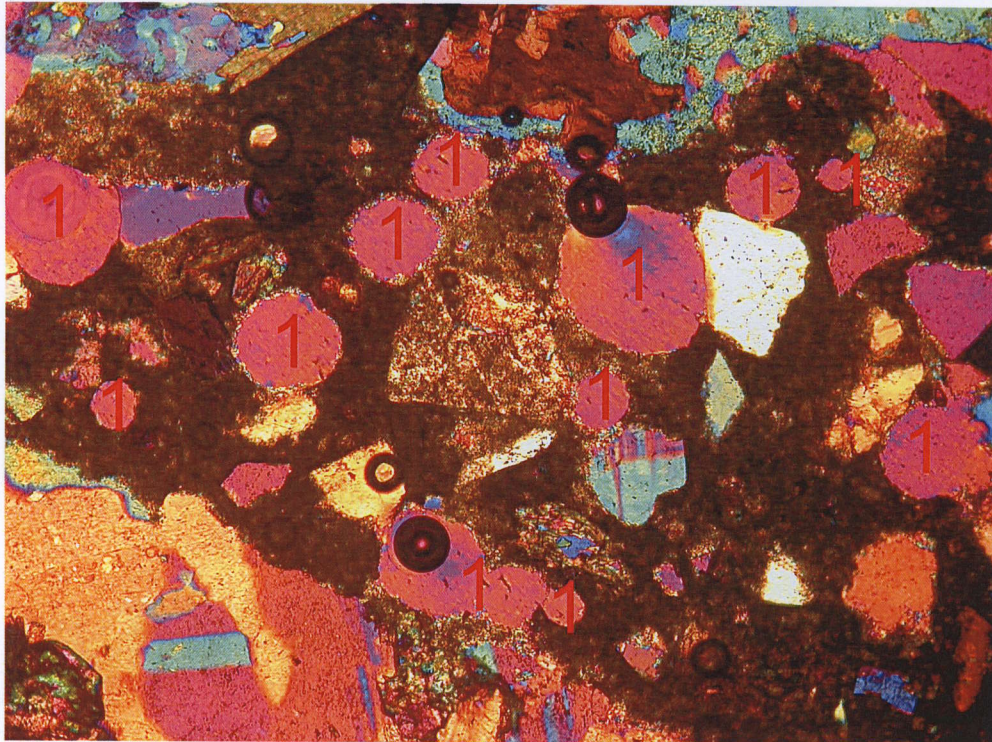
Kuva 1 (näyte AM/SW2). Julkisivun betonissa on runsaasti suojahuokosia (1) ja betoni on huokosrakenteen perusteella arviolta pakkasenkestävää. Kuvan pidemmän sivun pituus on 1,6 mm.

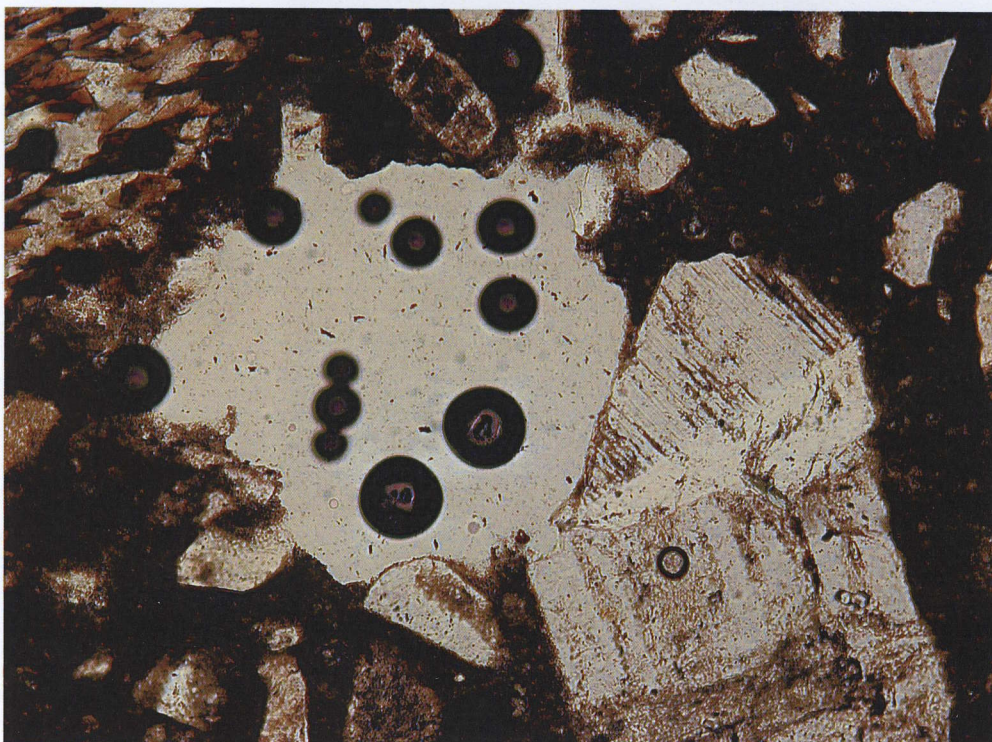
Kuva 2 (näyte AM/PK11). Runkoainekappaleiden tartunnat sideaineeseen ovat yleisesti tiiviit ja kiinni, yksittäisesti osin auki huokostilojen yhteydessä. Kuvan pidemmän sivun pituus on 1,6 mm.

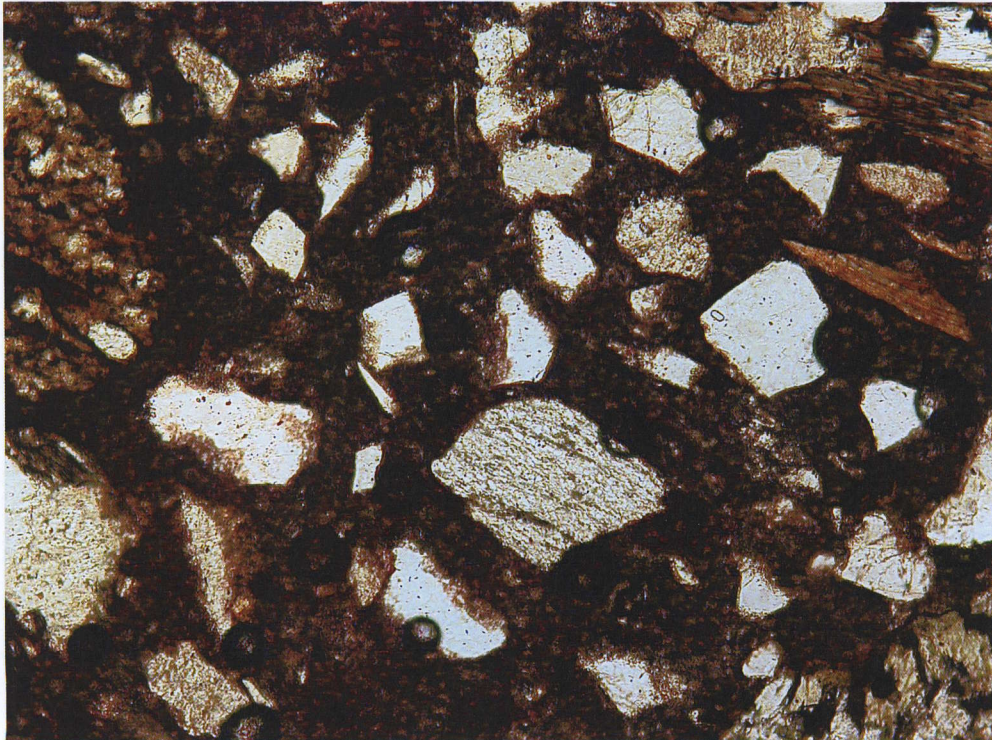
Kuva 3 (näyte AM/PP15). Parvekepielen betoni on tasalaatuista ja tiivistä. Runkoainekappaleiden sideainetartunnat ovat tiiviitä. Kuvan pidemmän sivun pituus on 1,6 mm.

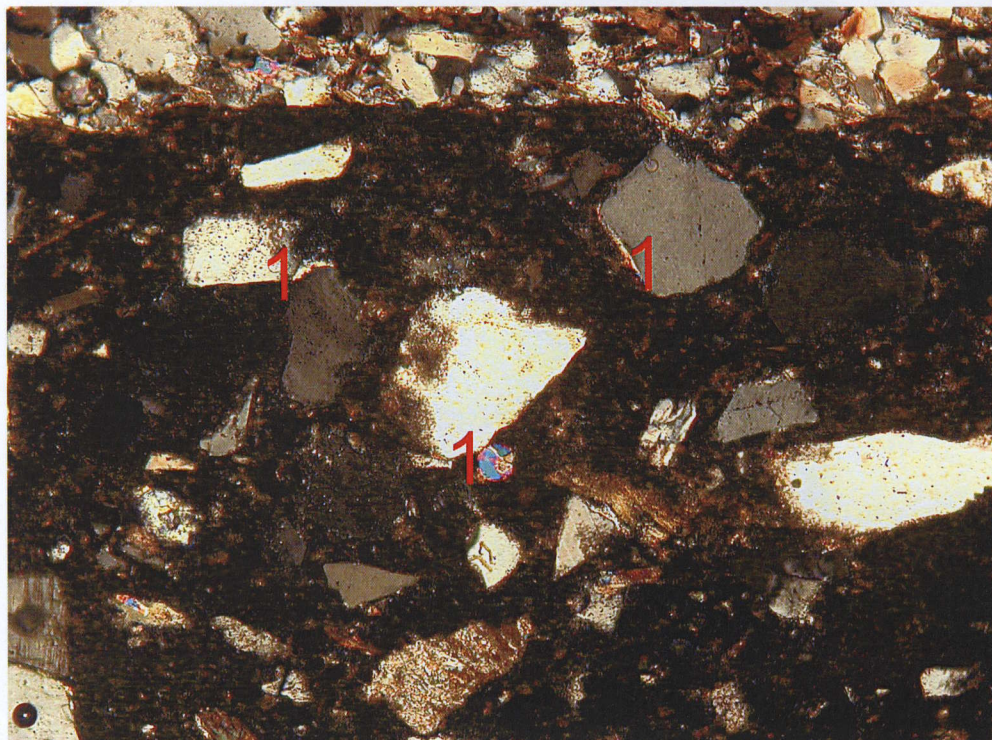
Kuva 4 (näyte AM/PL13). Tartuntojen epätasaisuuksiin ja huokostiloihin on kiteytynyt paikoin vähäisessä määrin portlandiittia (1). Kuvan pidemmän sivun pituus on 1,6 mm.
