**Lämpökameran käyttö sillan erikoistarkastuksessa**

Työn ohjaaja Reijo Rasmus, Jarno Oravasaari  
Työn teettäjä Ins.tsto Jorma Huura Oy, Jouni Huura  
Tampere 2008

Using the Thermal Analysis in the Special Inspection of the Bridge

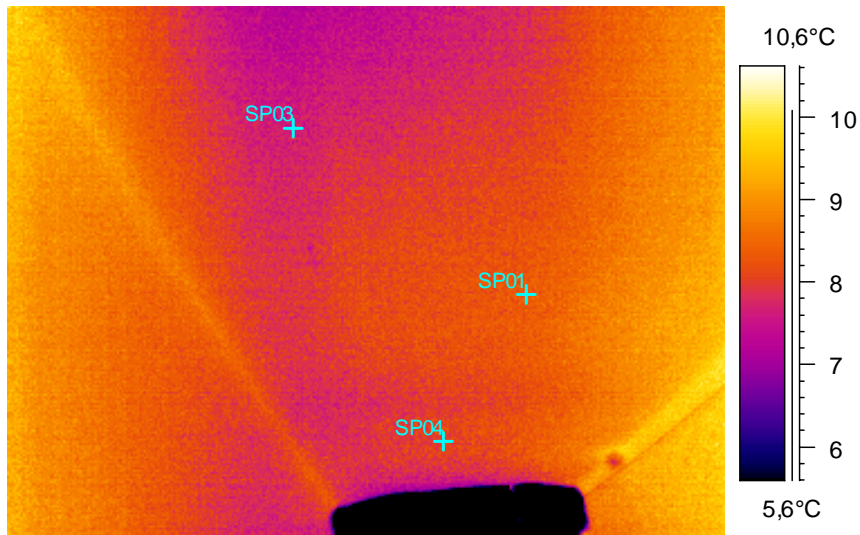
Kuva 14 Pvm 13.9.2007

Seuraavissa lämpökuvissa on tehty kamera-asetusten muokkaaminen raportointiohjelmassa. Kuva on otettu sillan eteläreunasta, jossa havaittiin betonipinnassa selviä lämpötilaeroja. Kuvateksteissä on kuvan ottopäivämäärä ja kuvan alla ominaistiedot sekä pistemittausten lämpötilat mitattuna lämpökuvasta. Alemmassa kuvassa asetuksia on muutettu raportointiohjelmassa.

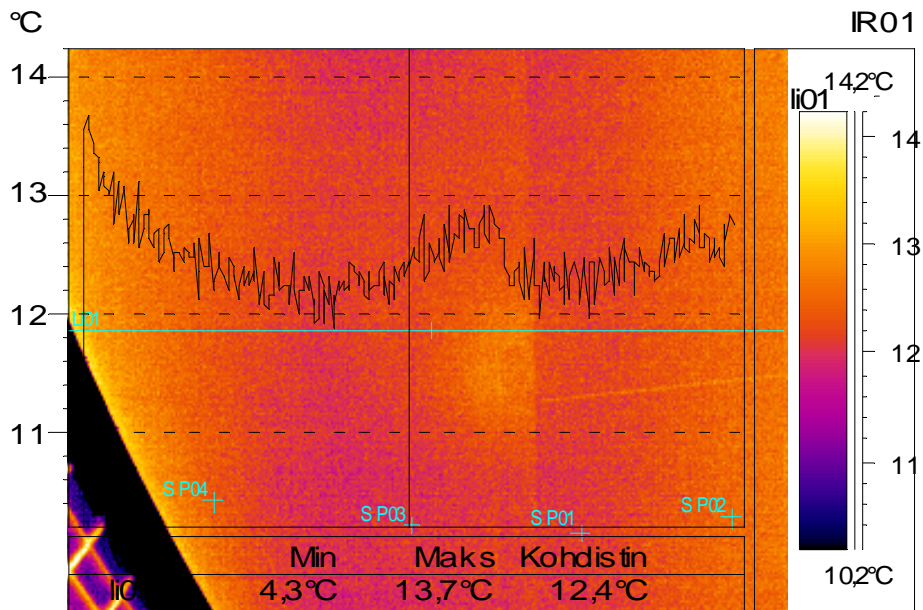
Kuva 17 Sillan eteläreunan rakenteen lämpökuva

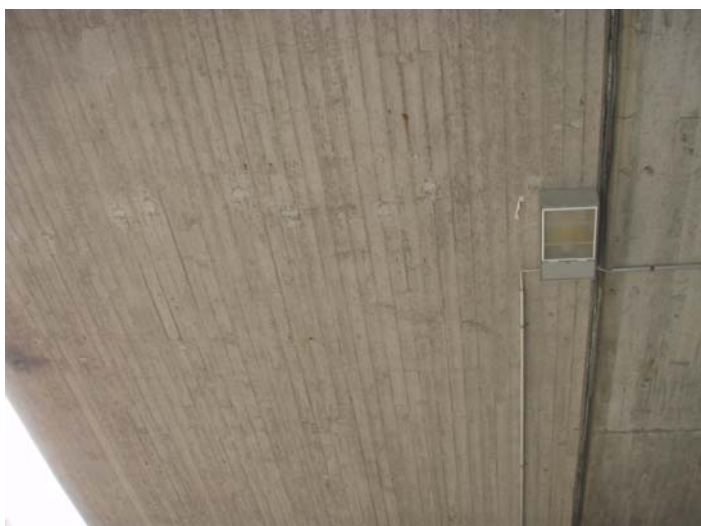
Kuva 18 Valokuva sillan eteläreunasta

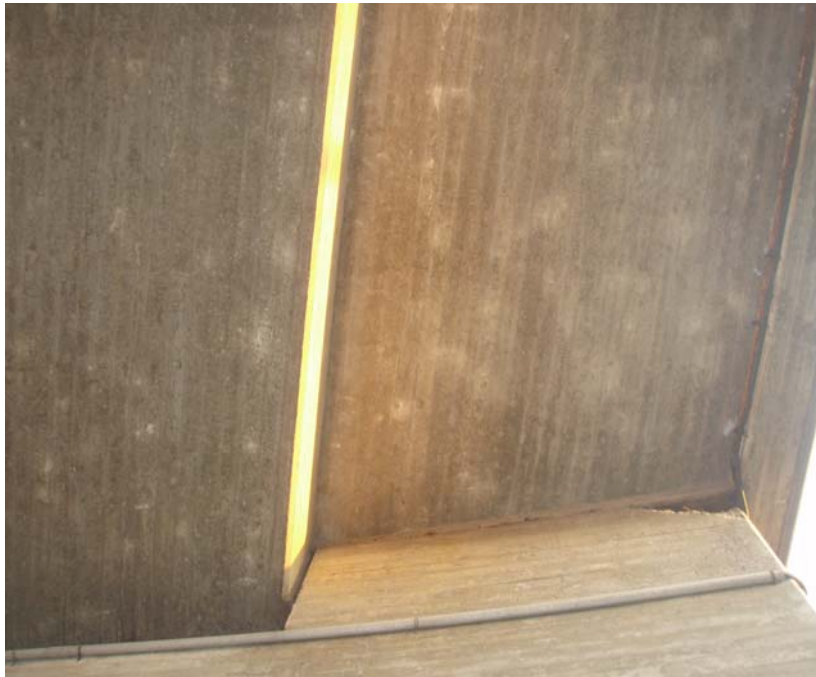
Kuvan rakenteessa havaittiin kansilaatan reunassa ja reunaulokkeen sisäreunassa betonipinnan tummumista. Rakenteessa oli myös paljon ohutta epäsäännöllistä halkeilua.

Kuva 22 Valokuva kansilaatan reunasta ja reunaulokkeesta sillan lounaiskulmassa

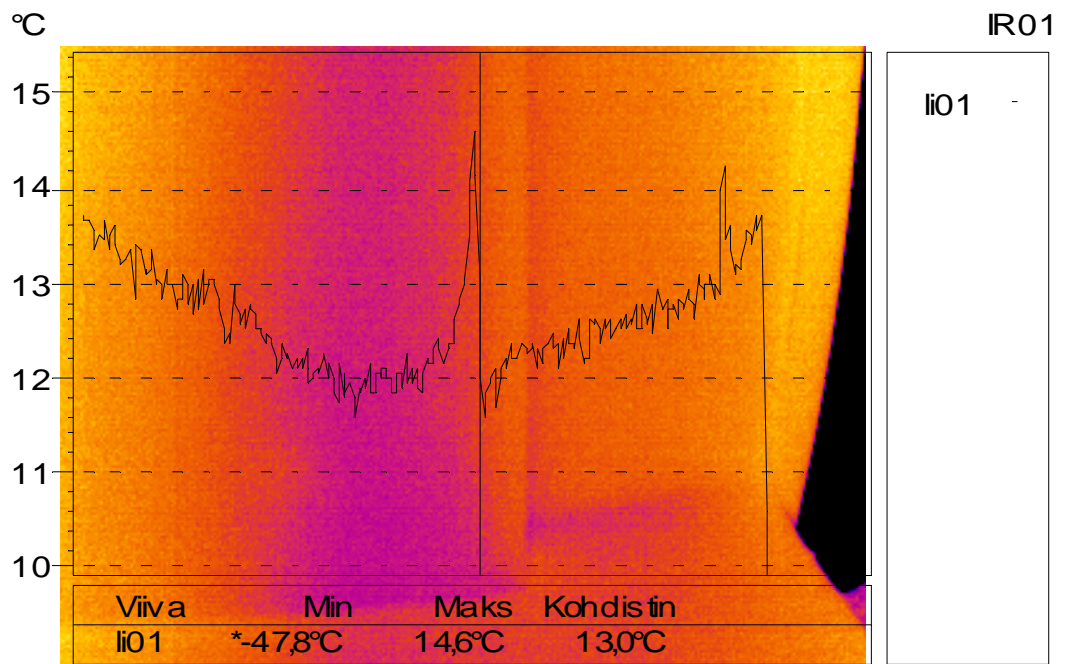
Kuva 23 Lämpökuvasta samasta kohdasta rakennetta

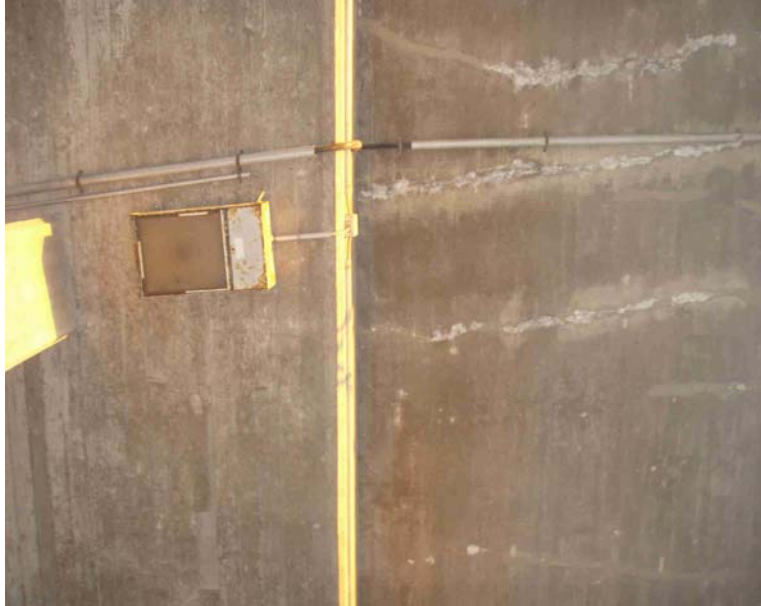
Seuraavassa kuvasarjassa ovat valokuva ja lämpökuva sillan välituen kohdalta länsireunasta. Kansilaatan reunan betoni oli kostean näköistä ja kohdassa oli epäsäännöllistä halkeilua. Mielenkiintoinen yksityiskohta olivat reunaulokkeen halkeamat, joissa oli kalkkikertymiä.

Kuva 24 Valokuva betonirakenteesta

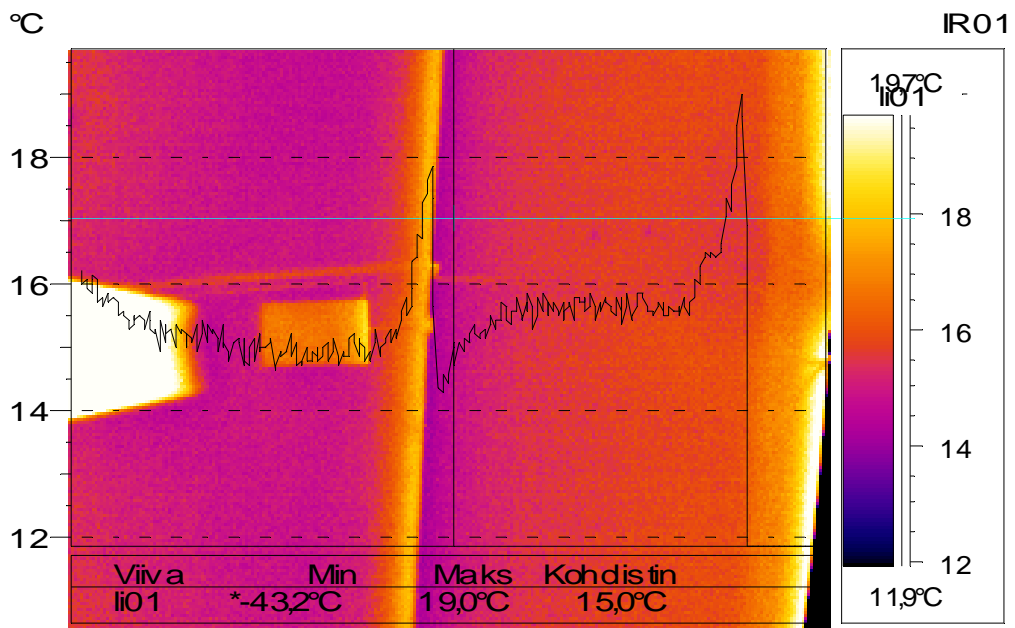
Kuva 25 Lämpökuva välituen kohdalta

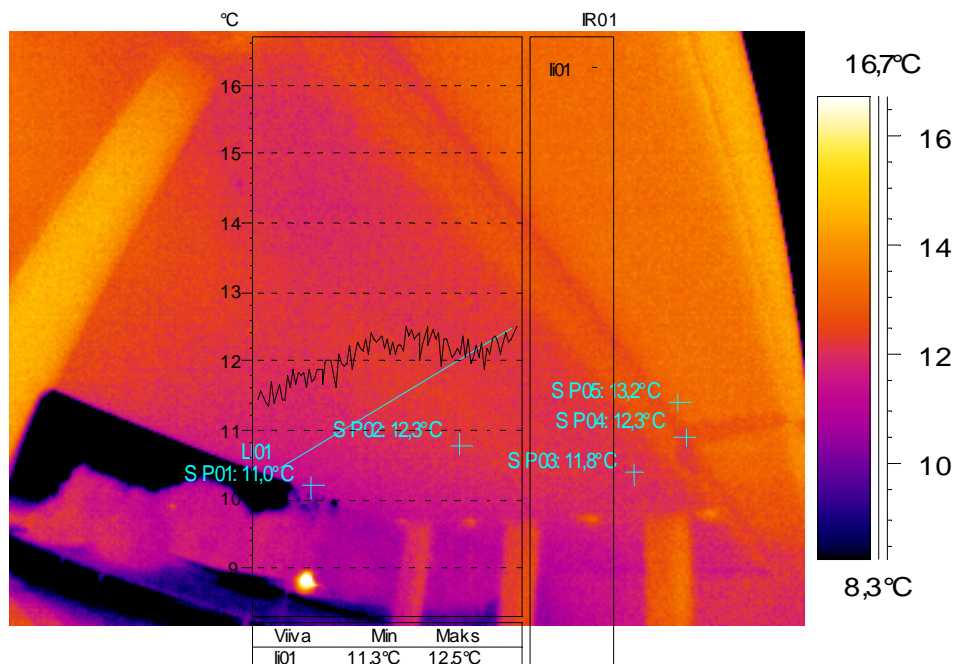
Kuva 27 Lämpökuvaa toiseksi eteläisimmästä aukosta

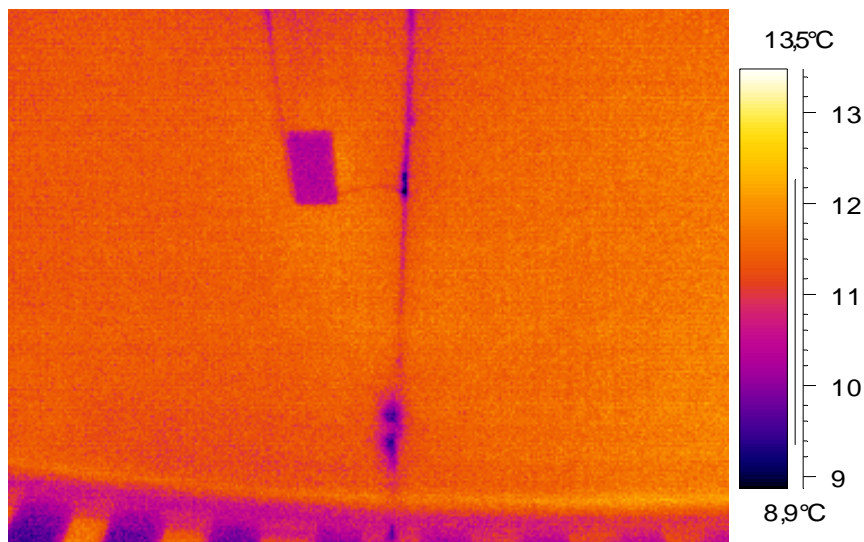
Kuva 29 Kansilaatan pituussuuntaisessa saumassa vuotokohtia

Kansilaatan alapinnassa ei havaittu lämpökamerakuvissa erityisiä vesivuotoja. Pituussuuntaisissa liikuntasaumoissa havaittiin useita vuotokohtia, jotka näkyvät kuvassa tummina alueina.

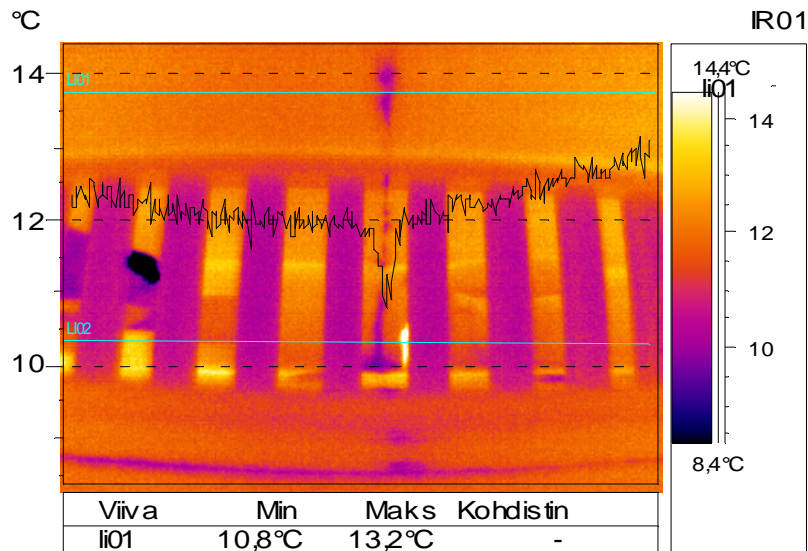
Kuva 30 Kansilaatan alapinta ja pituussuuntainen liikuntasäama

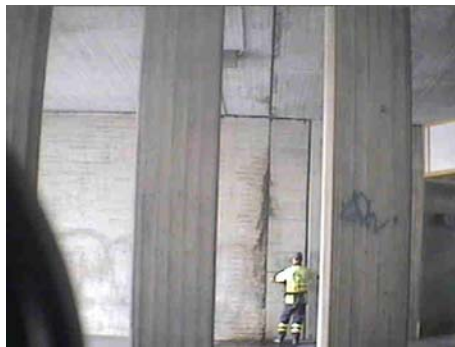
Kuva 31 Etumuurin pystysäama

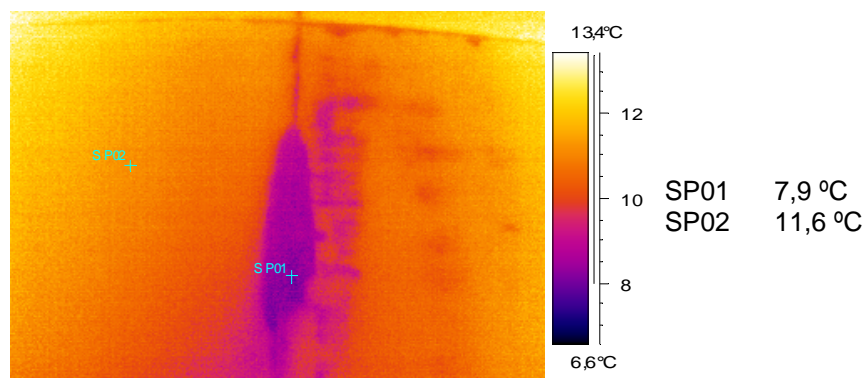
Välitukipilarit ovat kuvassa väriltään laattaa tummempia ja myös rakenteen lämpötilamittaus osoittaa pilarien olevan viileämpiä kuin kansilaatta. Yksi syy alhaisempaan lämpötilaan saattaa olla pilarin hoikkuus ja haihduttavan betonipinnan suuri määrä verrattuna siltäkannen paksuun rakenteeseen.

Kuva 32 Etumuurin säaman vuotokohta
