OMAKOTITALON KUNTOARVIO JA PTS

Päivi Jantunen
Opinnäytetyö
11.6.2015
Rakennustekniikan koulutusohjelma
Oulun ammattikorkeakoulu

Tämän opinnäytetyön tavoitteena oli tehdä kuntoarvio, pitkän tähtäimen suunnitelma eli PTS ja energiatalouden selvitys Seinäjoella sijaitsevaan omakotitalokiinteistöön. Kohde sijaitsee Nurmon kaupunginosassa osoitteessa Honkatie 8. Rakennus on valmistunut vuonna 1975.

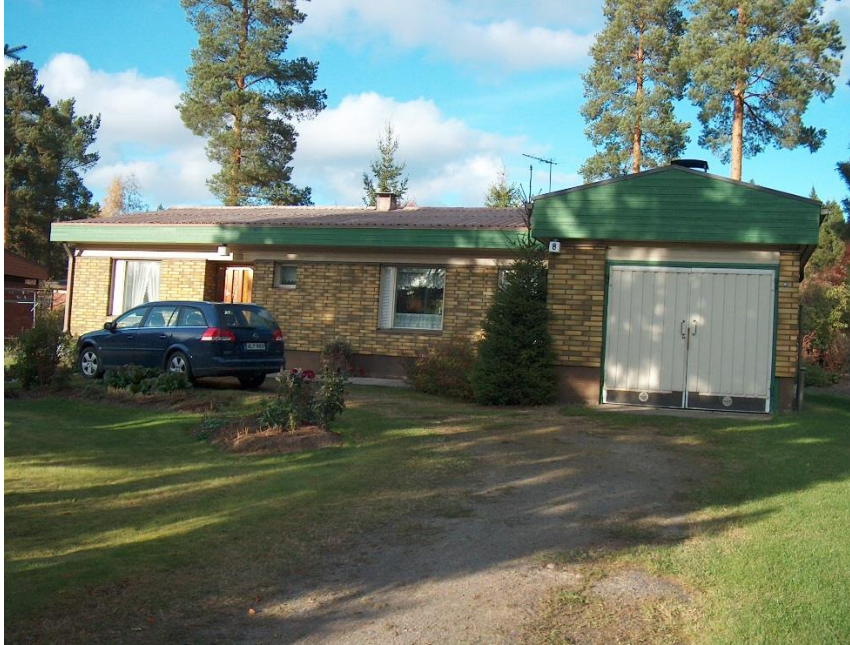
lisuutta (liite 3). Takapihalle on tehty polku pienehköillä betonilaatoilla. Routavaurioita ei ollut havaittavissa.

KUVA 1. Lounaspuolen nurmettunut pihatie

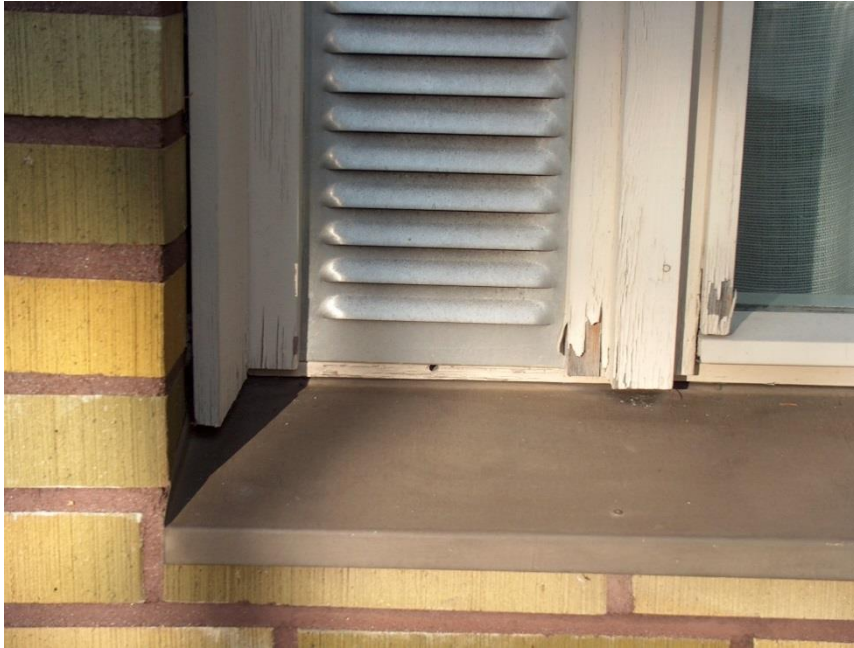
Suurin osa rakennuksen ikkunoista on 3-kertaisilla laseilla. Autotallin ikkunat ovat 1-kertaisilla laseilla. Ikkunoiden lasitus sekä tiivisteet vaikuttivat olevan hyvässä kunnossa. Ikkunoiden ulkopuitteiden maalipinta on osittain huonokuntoinen (kuva 4). Todettiin, että auringolle alttiimman julkisivun (lounas) puitteet olivat kärsineet pahimmin, mikä johtuu auringon UV-säteilystä (Ikkunat ja ulko-ovet. 2015). Maali on osittain lohkeillut ja puuosa on säälle alttiina. Osassa ikkunoista oli havaittavissa pieniä lahovaurioita niissä kohdissa, joista maalipinta on rapautunut. Puitteiden suositeltu huoltomaalaus on noin 5 - 10 vuoden välein (RT 18-10922. 2008). Ikkunoiden lämmöneristyksen pitäisi olla kunnossa, koska vetoa ei ollut havaittavissa. Ikkunoiden avattavuutta ei tarkistettu. Ulkopäin ikkunat tulisi tarkastaa vähintään kahden vuoden välein kiinnittämällä huomiota ikkunan puitteisiin, karmeihin ja listojen kuntoon sekä pintakäsittelyn kuntoon (Ikkunat ja ulko-ovet. 2015).

KUVA 4. Ikkunan puitteiden huonokuntoinen ja lohkeillut maalipinta

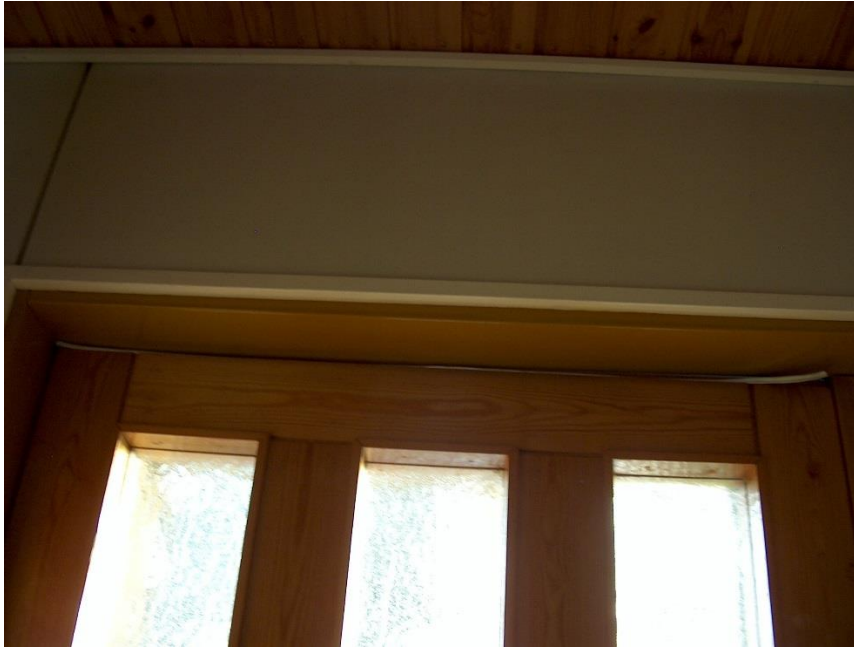
Pääsisäänkäynnin puuoven tiivisteiden todettiin olevan huonossa kunnossa (kuva 5). Lahovaurioita ei ovessa ollut havaittavissa. Puuovien ulkopuolinen huoltomaalaus olisi hyvä tehdä 5 - 10 vuoden välein (RT 18-10922. 2008). Oven lukitus, painike sekä ovikello ovat hyvässä kunnossa. Oven käynti on kohtalainen. Käyntiä voi parantaa oven kohdistamisella sekä tiivisteiden uusimisella. Ulko-oven tiiveys on tärkeää käytön ja energiankulutuksen kannalta. Tarkastusväli ulko-ovilla on 2 vuotta, jolloin tulee kiinnittää huomiota ovien pintamateriaalien, pinnoitteiden, tiivisteiden ja karmirakenteiden kuntoon sekä ovien käyntiin ja lukituksen toimivuuteen (Ikkunat ja ulko-ovet. 2015).

KUVA 5. Ulko-oven puutteellinen tiiviste

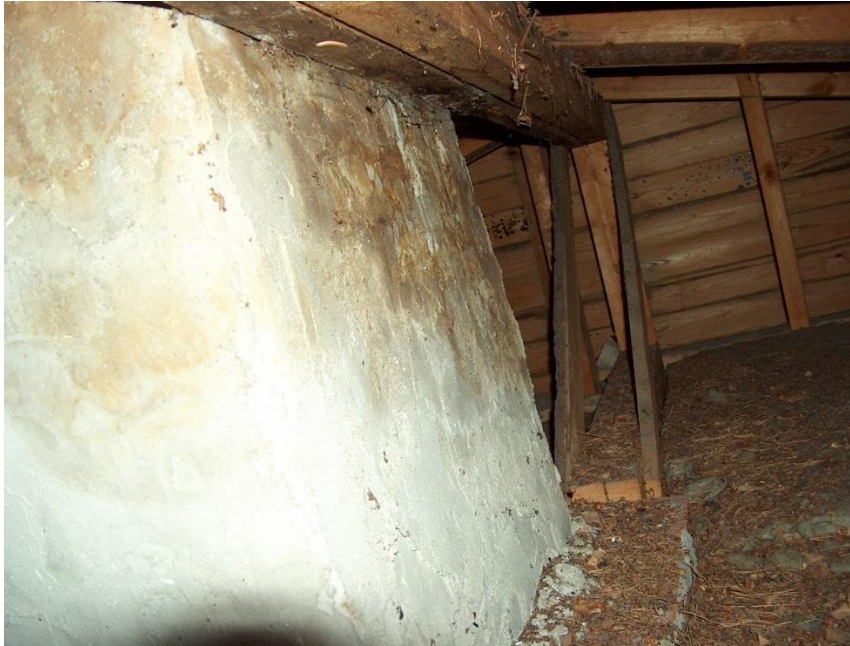
Yläpohjassa ilma vaikutti raikkaalta, mikä kertoo siitä, että tuuletus yläpohjassa olisi riittävä. Mineraalivillojen todettiin pysyneen hyvässä kunnossa. Savupiipun juuri, kattopalkki ja osa yläpohjan laudoituksesta ovat vaurioituneet (kuva 6). Savupiipun rappauksessa on havaittavissa jälkiä kosteudesta, mutta pinta ei ole rapistunut. Vaurioiden todettiin aiheutuneen huonosti tiivistetystä läpiviennistä vesikatossa. Läpiviennin tiiveys on korjattu eivätkä kosteusvaurioituneet kohdat

ole märkiä. Vauriot eivät pääse leviämään, kun kosteuden tulo rakenteisiin on estetty. Savupiipussa ei ole havaittavissa muita vaurioita, kuten halkeamia. Kattokannattajat ovat hyvässä kunnossa. Autotallin yläpohjaa ei päästy arvioimaan.

KUVA 6. Savupiipun puutteellisesti tiivistetyn läpiviennin vanha kosteusvaurio

Yläpohjassa on raikas ilma eikä suuria vaurioita havaittu. Kävi ilmi, että savupiipun läpivienti oli joskus vuotanut, mutta se oli korjattu eikä vauriokohta tuntunut märältä. Havaittiin, että mineriittikatteen maalipinta oli hilseillyt ja hieman sammaloitunut. Savupiipussa todettiin pakkasrapaamaa. Autotallin katto oli aiemmin ollut tasakatto, mutta vesikaton muutossaneerauksessa vuonna 2001 tilalle tehtiin harjakatto (Loppi – Jantunen 2014). Vesikate autotallin osalta on peltikate. Yläpohjan arvioitiin kuuluvan kuntoluokkaan 2. Suositellaan mineriittikatteen uudistamista esimerkiksi peltikatteeseen. Savupiippu suositellaan pellitettäväksi kauttaaltaan.

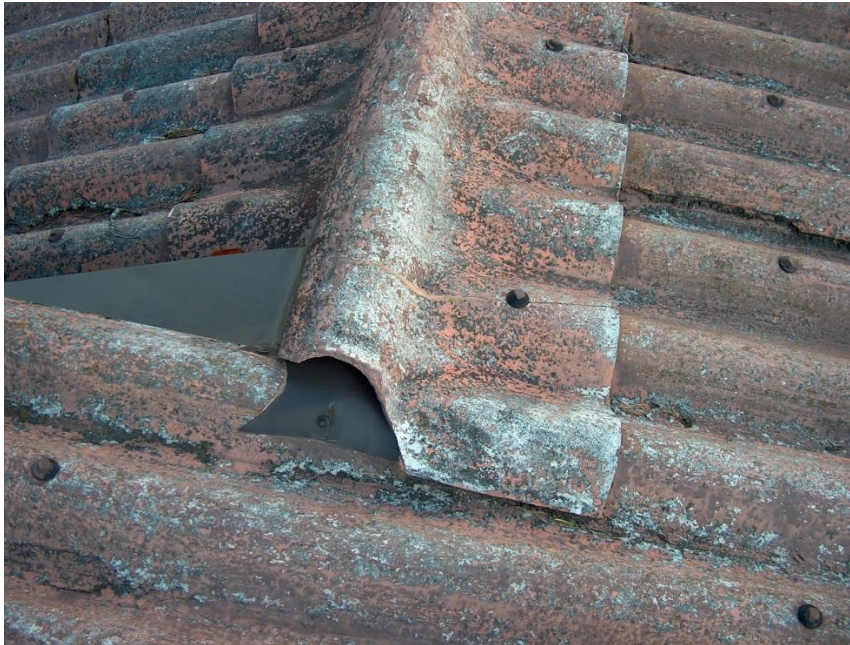
Mineriittikatteesta oli lohjennut pala asukkaan käydessä katolla (Loppi – Jantunen 2014). Vaurio korjattiin asentamalla katteen alle pellin pala (kuva 7).

KUVA 7. Vesikaton korjaus lohjenneen palan kohdalta

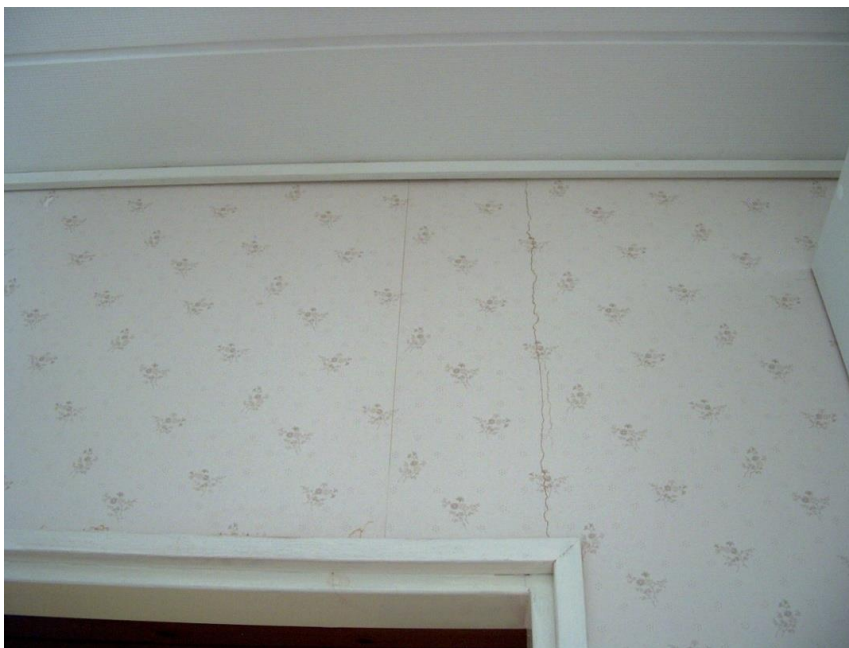
rakoa levyjen välille. Pinnoissa ja tapeteissa oli havaittavissa normaalia kulumista ja tapeteissa näkyi jonkin verran repeämiä (kuva 9). Todettiin, että joissakin kohdin lastulevyjen kiinnikkeet olivat aiheuttaneet tapettiin pieniä pyöreitä tummumia kiinnikkeen kohtaan. Lastulevyt vaikuttivat olevan ehjiä eikä kosteusvaurioita ollut havaittavissa. (Liite 3.)

KUVA 9. Karmin yläpuolelta revennyt tapetti

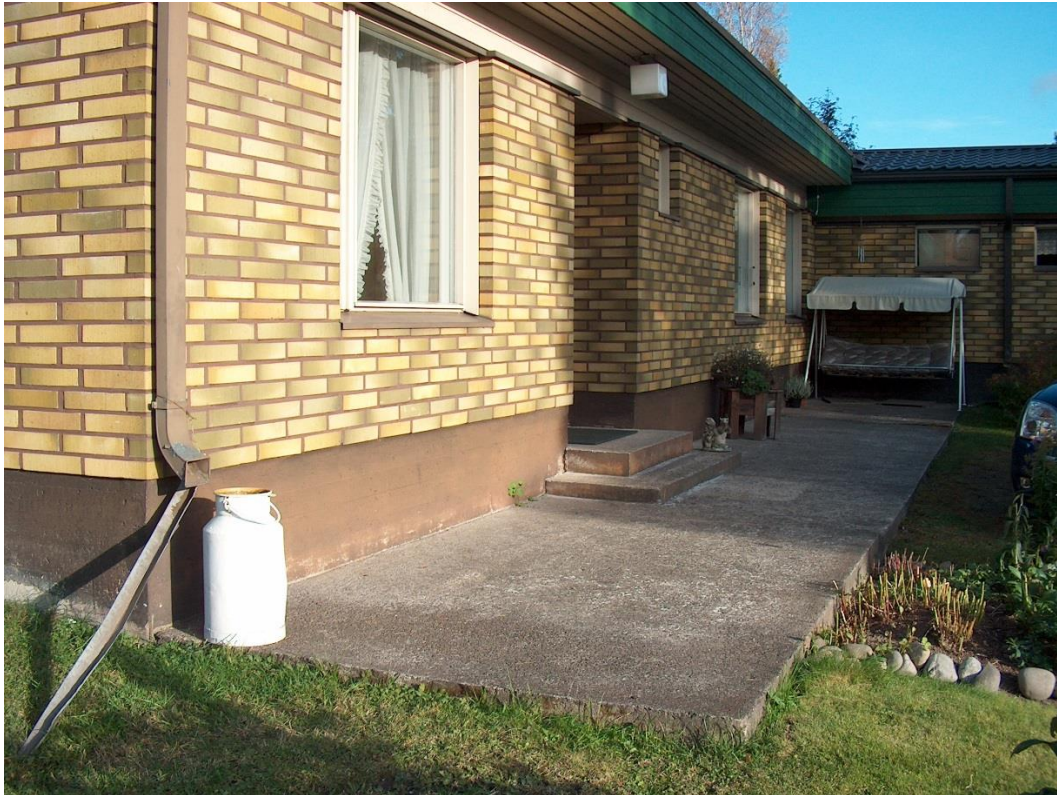
Etupihan betonilaatat, liian lyhyt syöksytorvi ja rännikaivojen puuttuminen

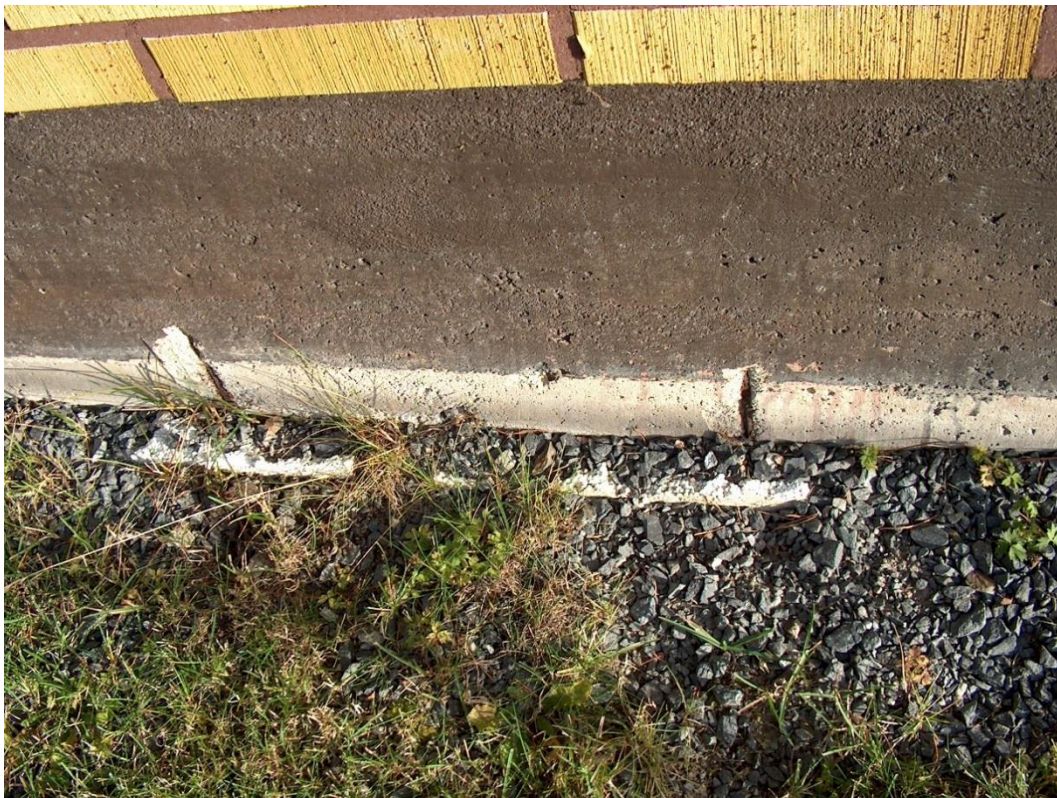
Sokkelin nurmettuunut sepelikaistale ja esillä oleva routaeriste

Perustuksissa ei havaittu halkeamia. Routaeristeet näkyvät maanpinnan yläpuolella. Perustuksien arvioitiin kuuluvan kuntoluokkaan 3. Sokkelin eristykset ja routasuojaus kannattaisi uusida sadevesikaivojen ja salaojien asennuksen yhteydessä. Samassa yhteydessä suositellaan asennettavaksi perusmuurilevy.

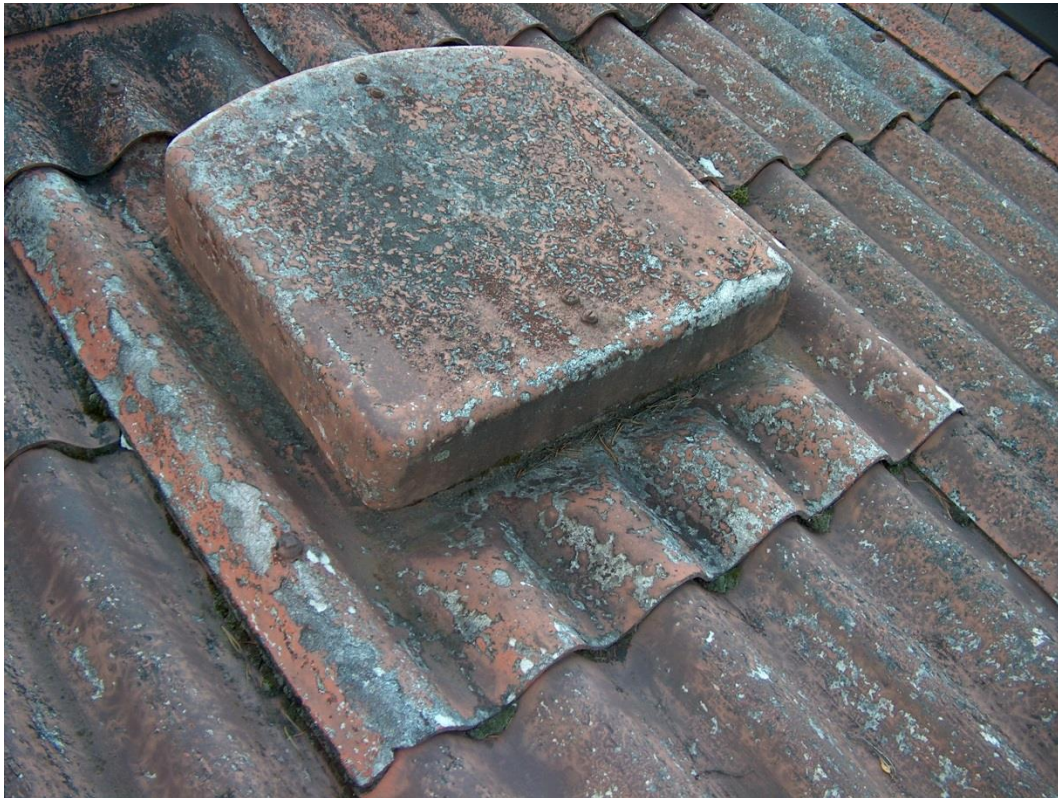
Vesikaton kattoluukku ja katteen hilseillyt maalipinta

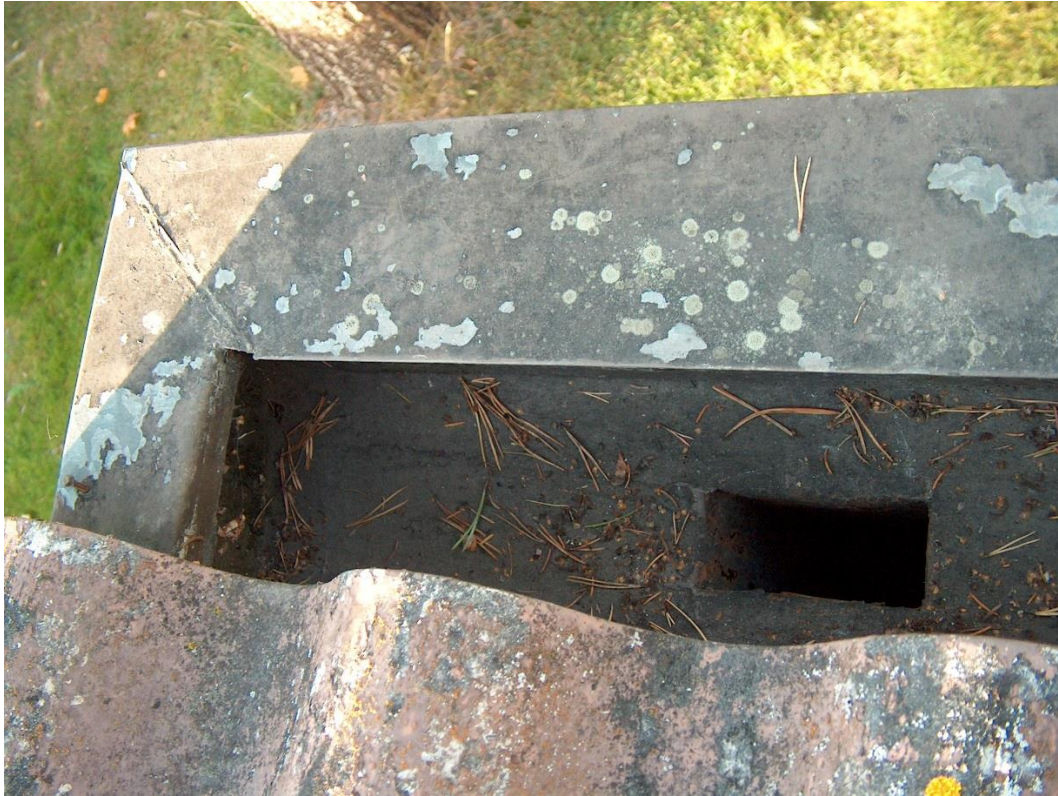
Vesikourujen hilseillyt maalipinta

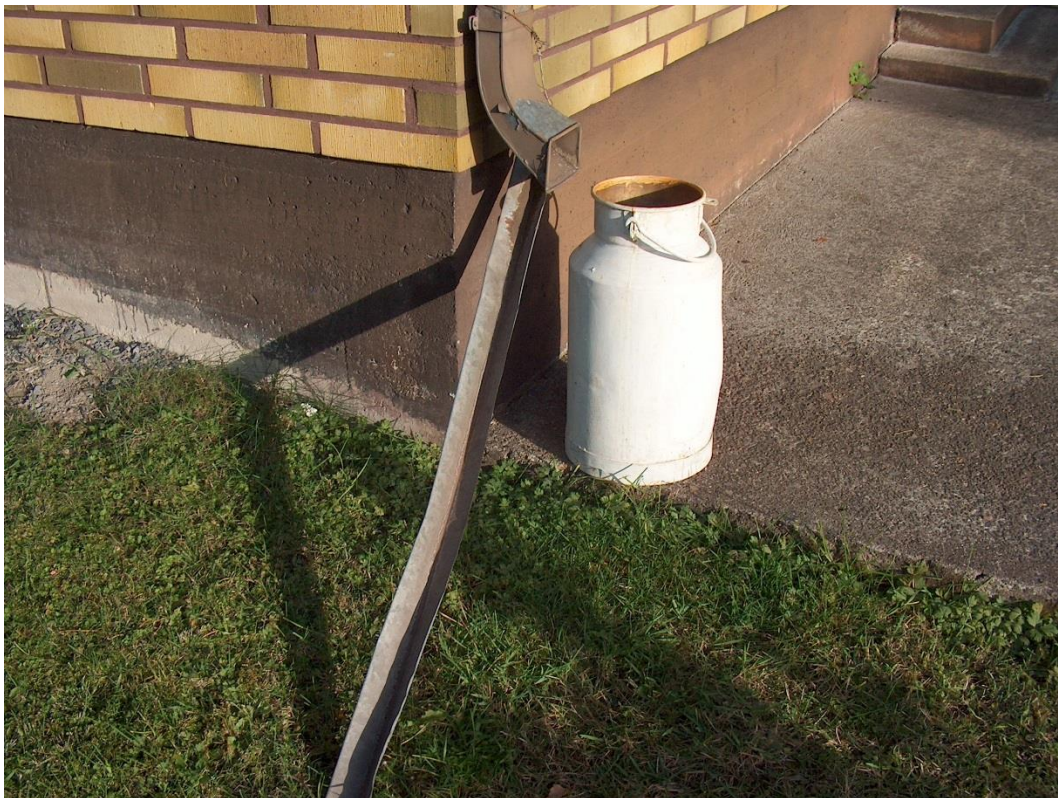
Syksytorvien hilseillyt maalipinta ja puutteellinen sadevesien ohjaaminen

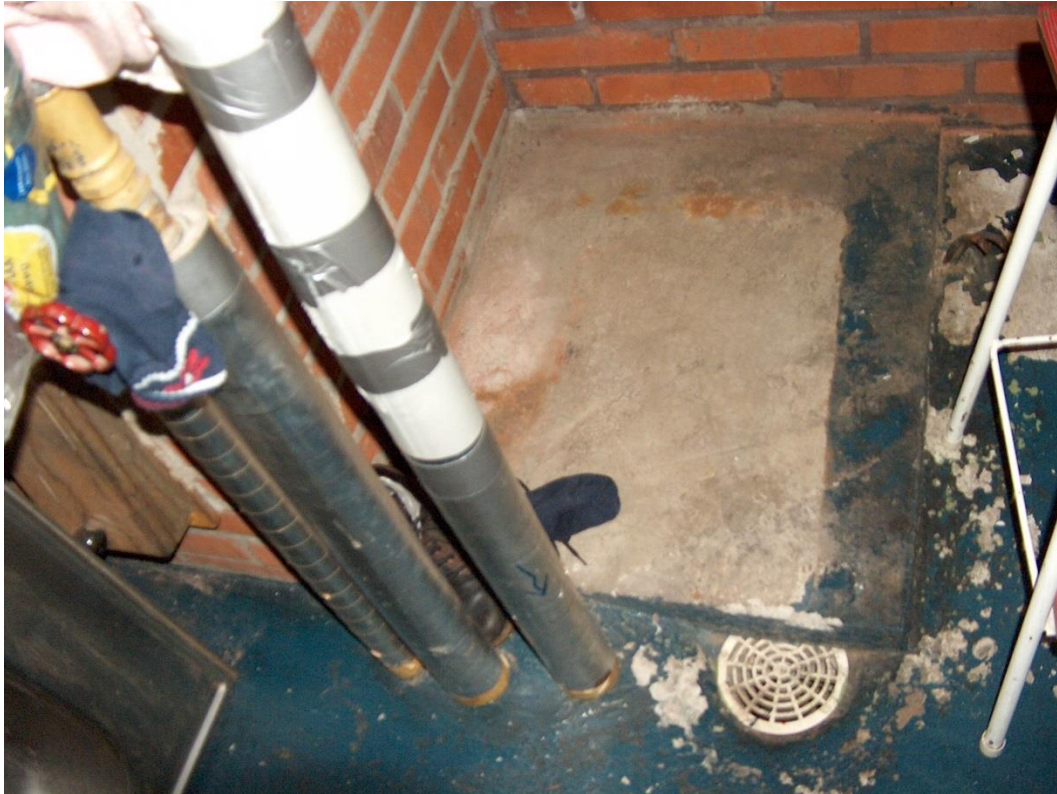
Kattilahuoneen betonilattian hilseillyt maalipinta ja viemärikaivo

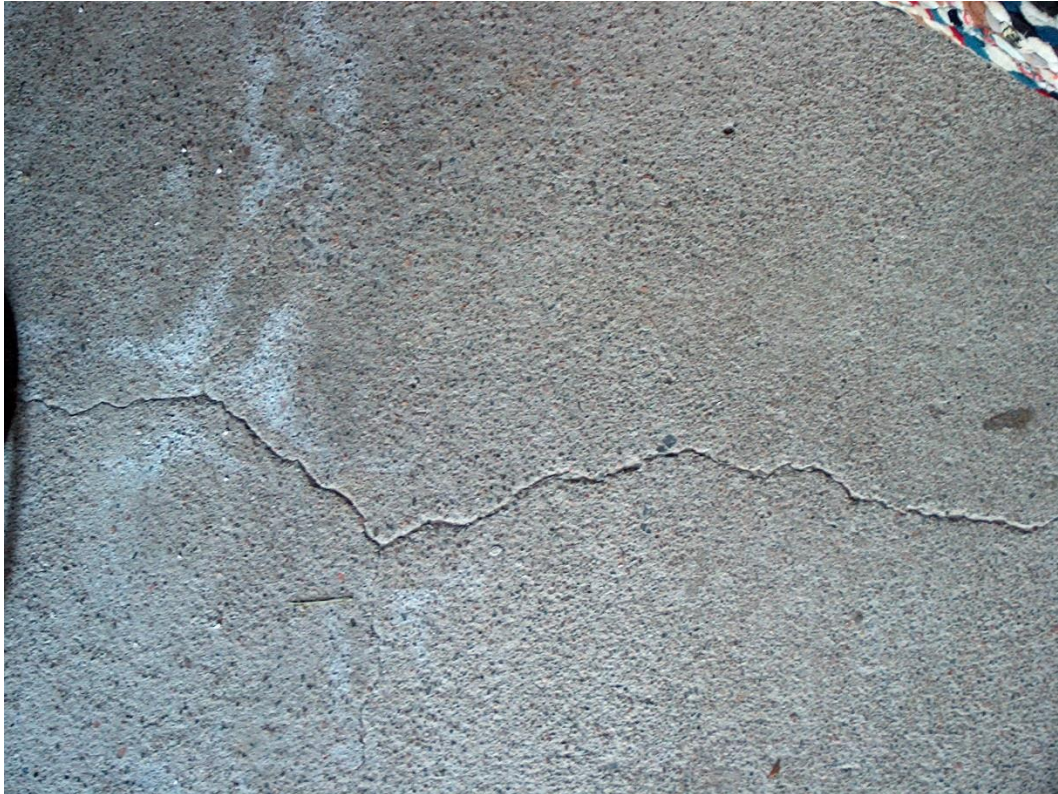
Autotallin pintamateriaalien todettiin olevan kunnossa. Betonilattiassa oli havaittavissa halkeama. Autotallin arvioitiin kuuluvan kuntoluokkaan 4. Autotallille ei ole toimenpide-ehdotuksia.

Halkeama autotallin betonilattiassa

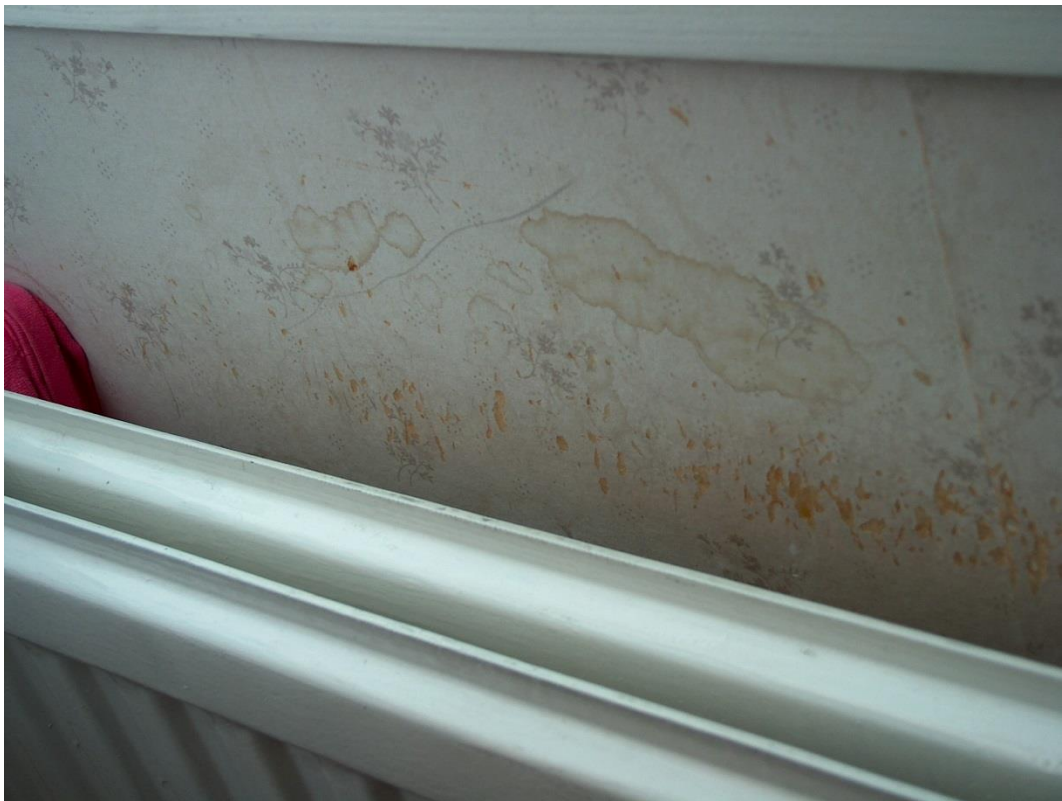
Päämakuuhuoneen patteriseinällä näkyvät kosteusjäljet

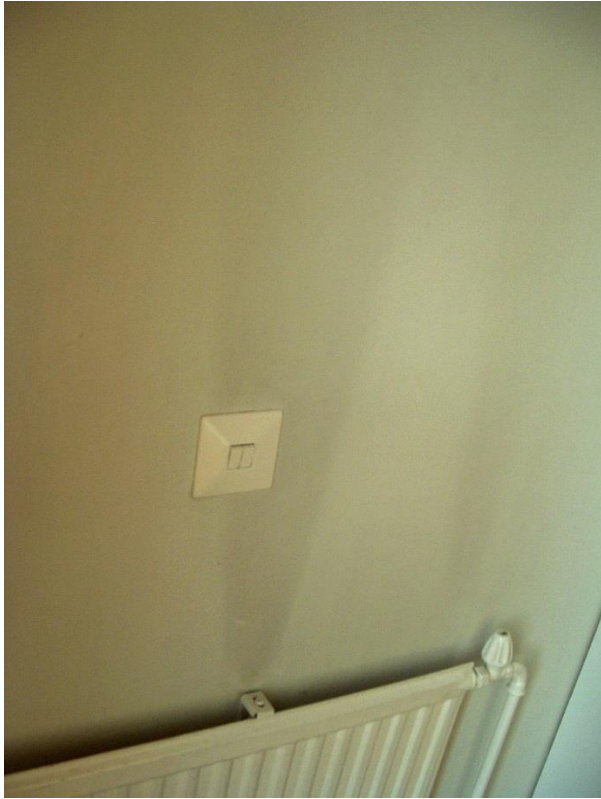
Tuulikaapin patteriseinällä näkyvät tummentumat

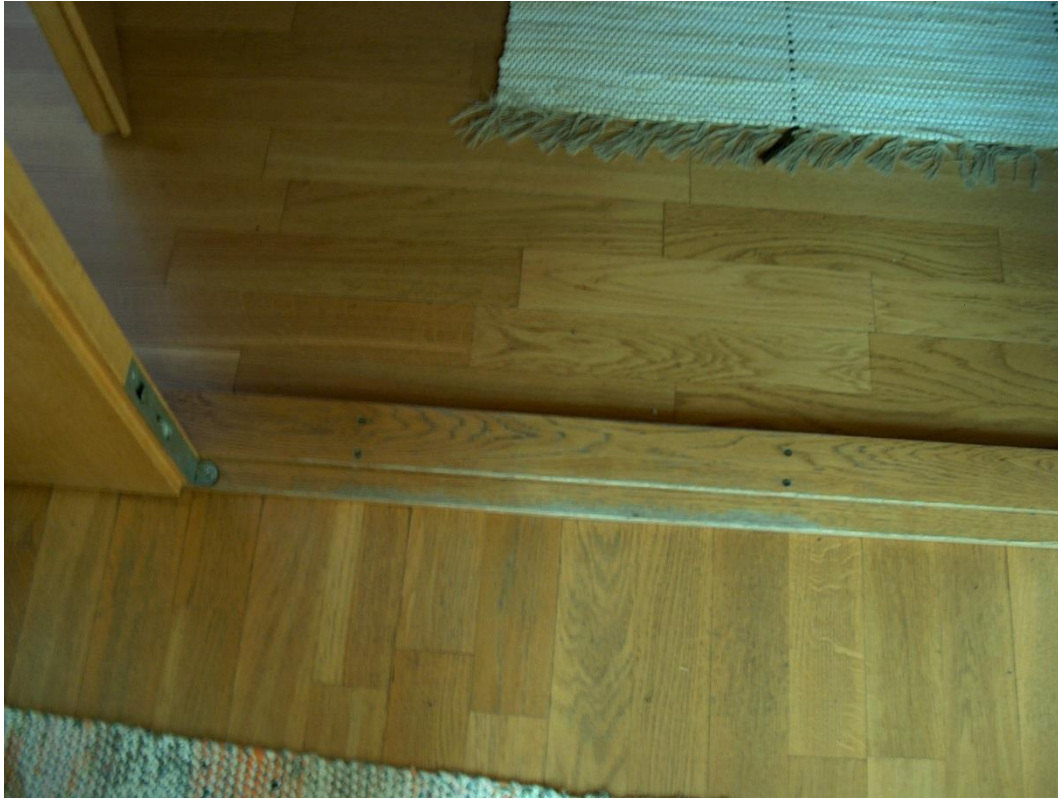
Tuulikaapin ja eteisen kulunut lattianpinta ja kynnys

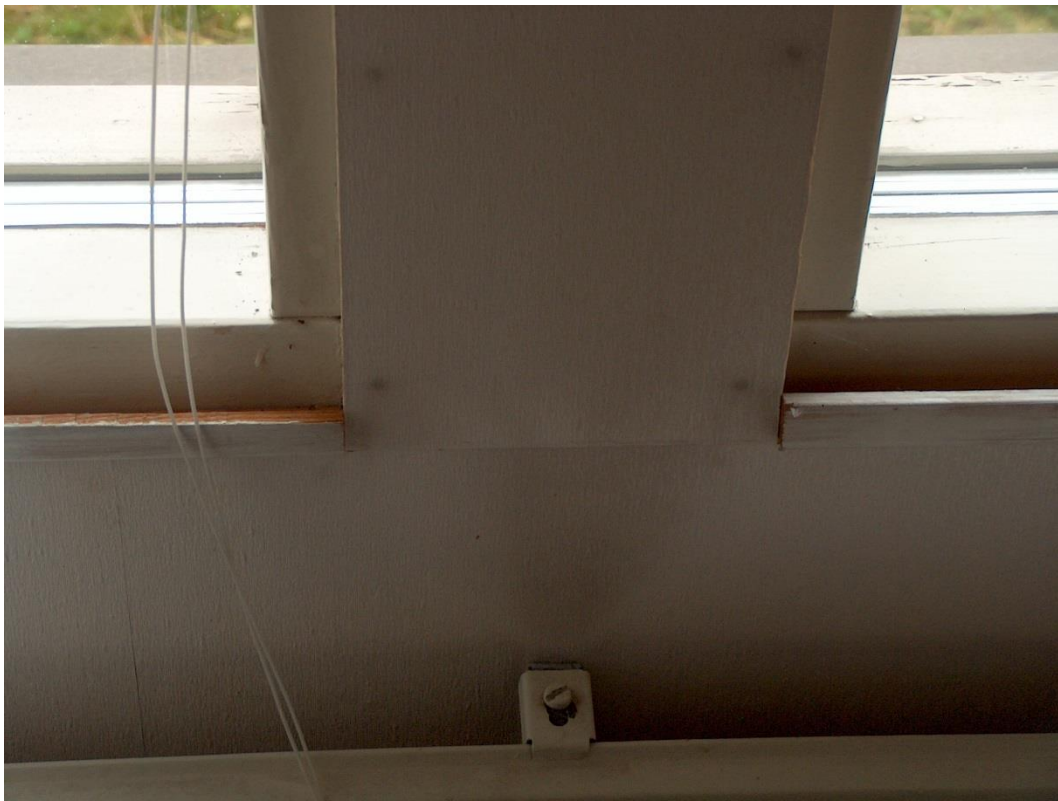
Ikkunoiden sisäpuolisessa tarkastelussa havaittiin, että puitteet olivat pääasiassa hyvässä kunnossa. Kävi ilmi, että osa olohuoneen puitteista oli huonosti maalattu ja maali oli hilseillyt (liite 3). Ikkunoiden sisäpuolinen tarkastus tulisi suorittaa vähintään viiden vuoden välein, jolloin kiinnitetään huomiota ikkunan puitteiden ja karmien pintakäsittelyihin, tiivisteisiin, heloituksiin sekä ikkunarakenteiden suoruuteen ja tiiveyteen (Ikkunat ja ulko-ovet. 2015). Kosteusvaurioita ei havaittu. Ikkunoiden käyntiä ei tarkasteta. Vetoa ei ollut havaittavissa. Ikkunoiden tiiveydet tarkistettiin lämpökamerakuvauksen avulla (liite 5).

Olohuoneen ikkunoiden sisäpuitteiden huono maalipinta

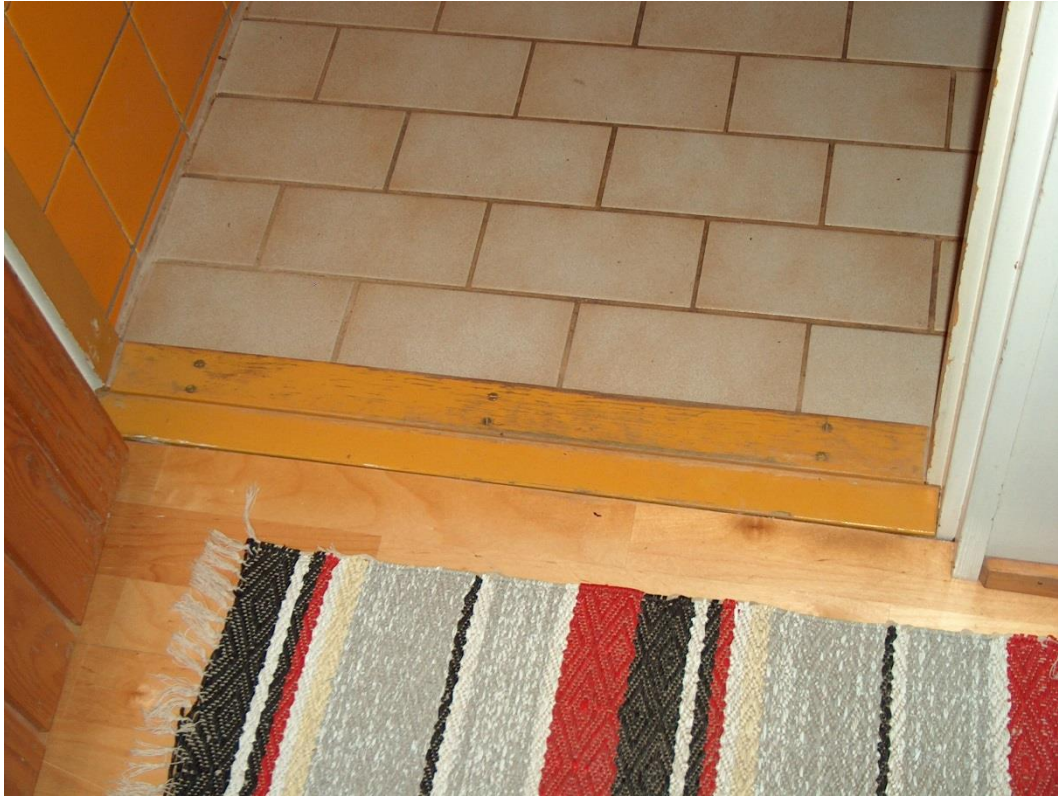
Pesuhuoneen oven ja kynnyksen kuluneet pinnat

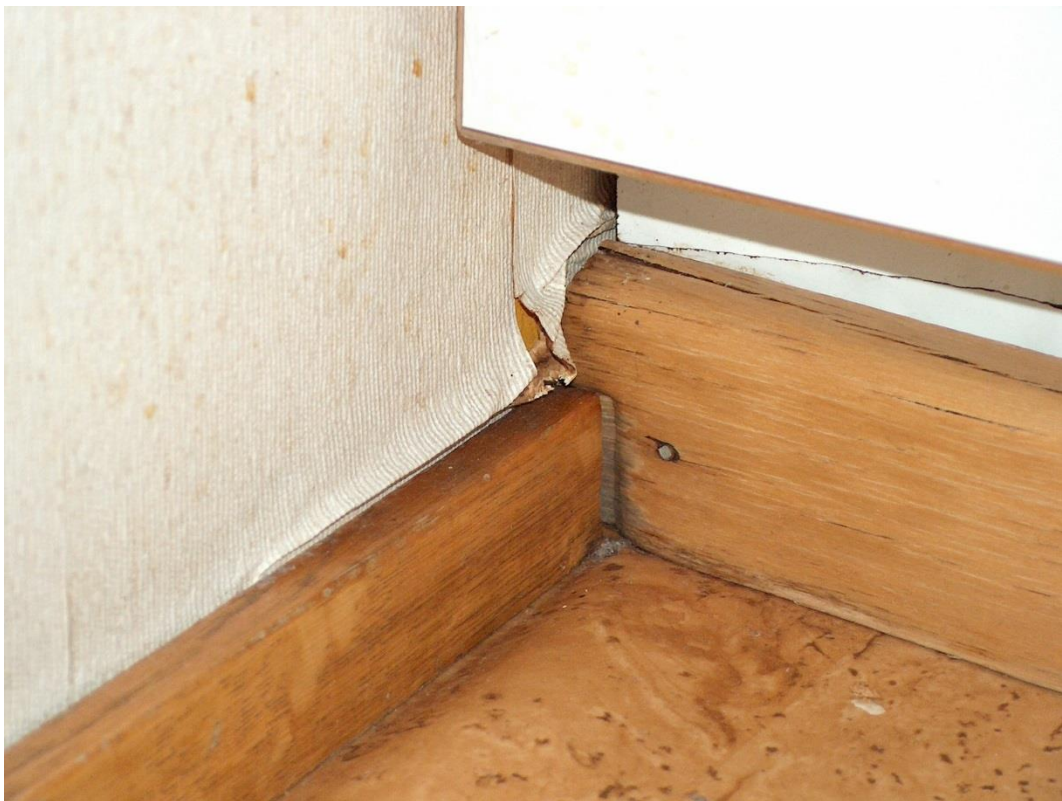
Keittiön haljennut lista

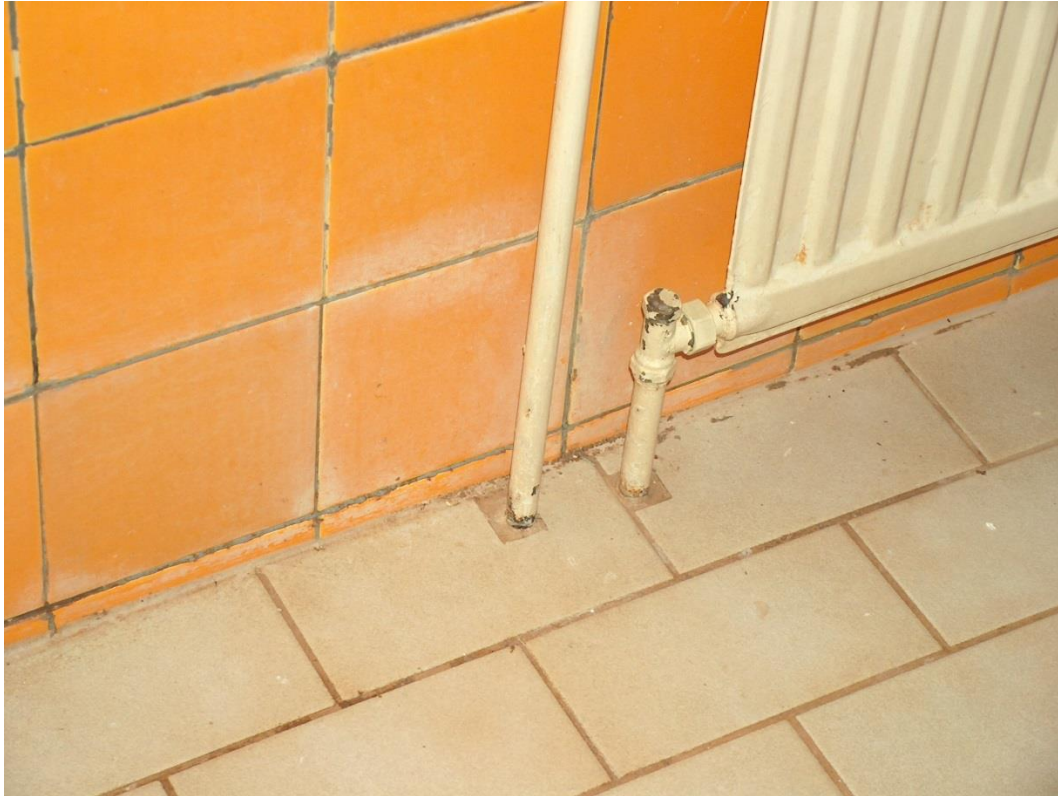
Pesuhuoneen seinien laatat ovat alkuperäiset ja hieman haalistuneet seinien alaosaan. Todettiin, että lattian kallistukset olivat hyvät eikä lammikoitumista vettä laskettaessa muodostunut (liite 3). Pesuhuoneen suihkunaan oli uusittu 2004 (Loppi – Jantunen 2014). Pesuhuoneessa on yksi tuuletusventtiili ja yksi ikkuna. Pesuhuoneen lattiat, ulkoseinä sekä suihkuseinä käytiin läpi pintakosteusmittarilla (liite 4).

Pesuhuoneen seinän haalistuneet laatat

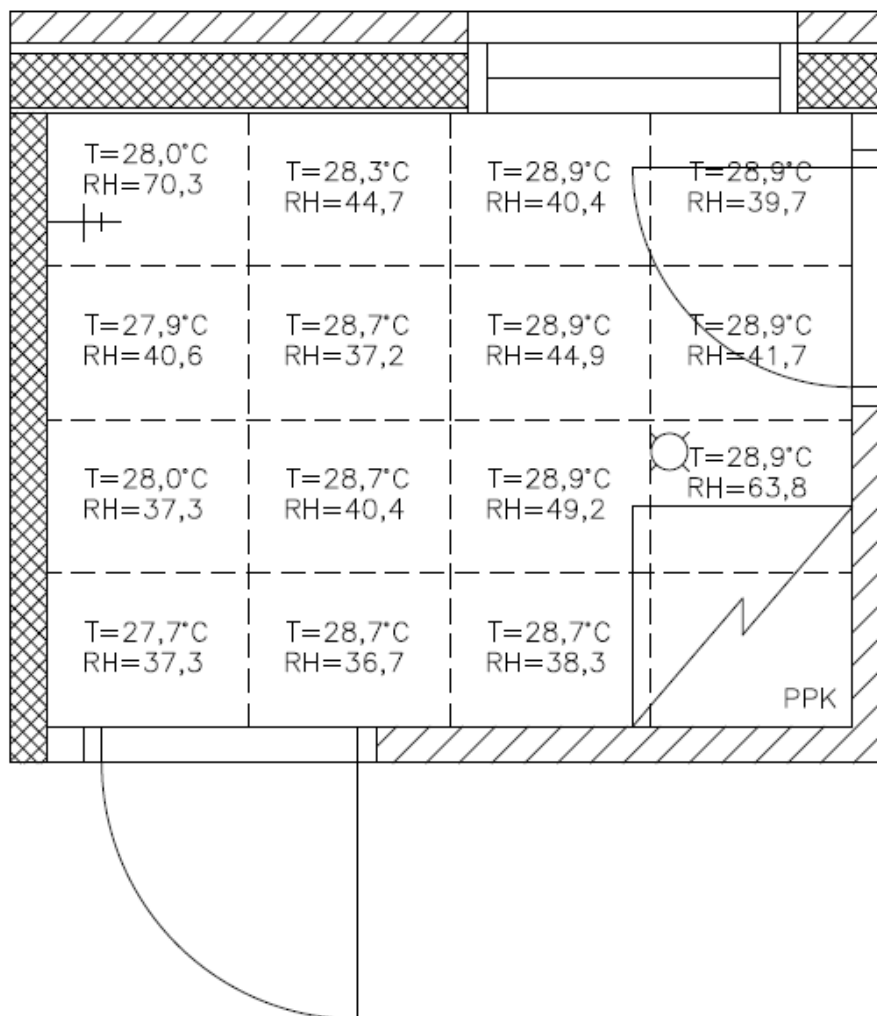
Pesuhuoneen lattian suhteellisen kosteuden mittausarvot vaihtelivat 36,7 - 70,3 RH-% välillä. Kohonneita arvoja havaittiin suihkunurkassa (70,3 RH-%) ja lattia-kaivon läheisyydessä (63,8 RH-%). Pintojen lämpötila-arvot vaihtelivat 27,7 - 28,9 °C välillä. (Kuva 2.)

KUVA 2. Pesuhuoneen lattian mittauspisteet ja -tulokset

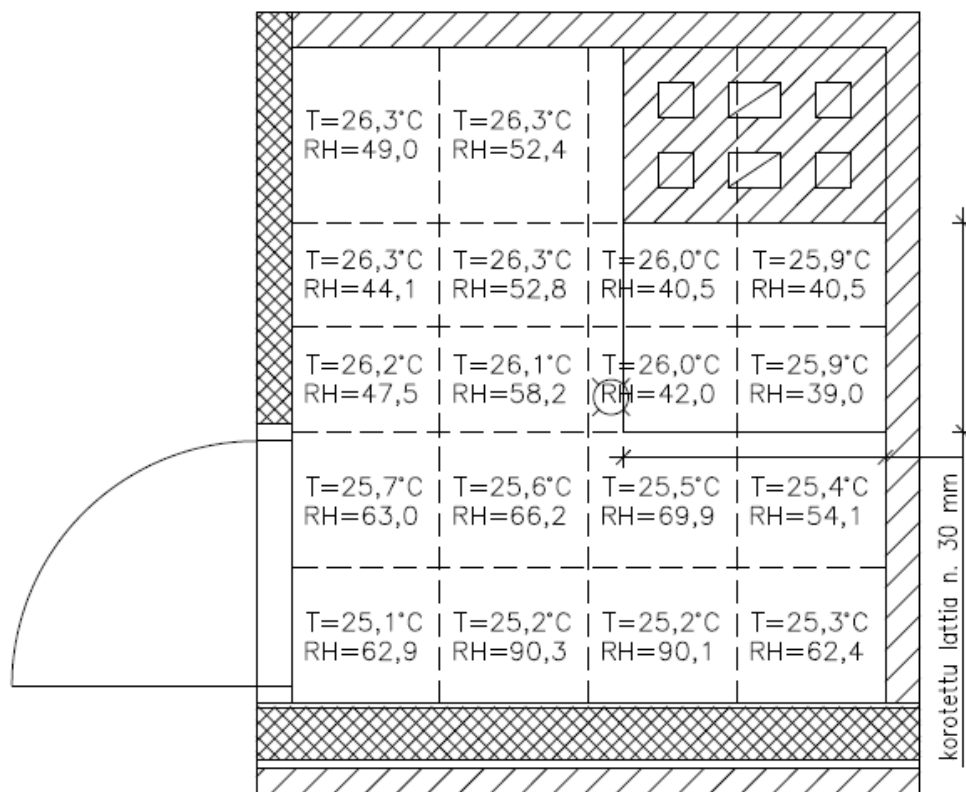
Kattilahuoneen lattian suhteellisen kosteuden mittausarvot vaihtelivat 39,0 - 90,3 RH-% välillä. Kohonneita arvoja havaittiin lattiakaivon ja ulkoseinän välillä. Ulkoseinän vieressä lattian suhteelliseksi kosteudeksi saatiin 90,1 - 90,3 RH-%. Pintojen lämpötila-arvot vaihtelivat 25,1 - 26,3 °C välillä. (Kuva 6.)

KUVA 6. Kattilahuoneen lattian mittauspisteet ja -tulokset

Kosteusarvoihin vaikuttavat usein monen eri tekijän summa eikä yksiselitteistä syytä aina löydy. Suositellaan lisätutkimuksia kohonneiden arvojen syyn ja mahdollisten ulkopuolelle näkymättömien vaurioiden selvittämiseksi.

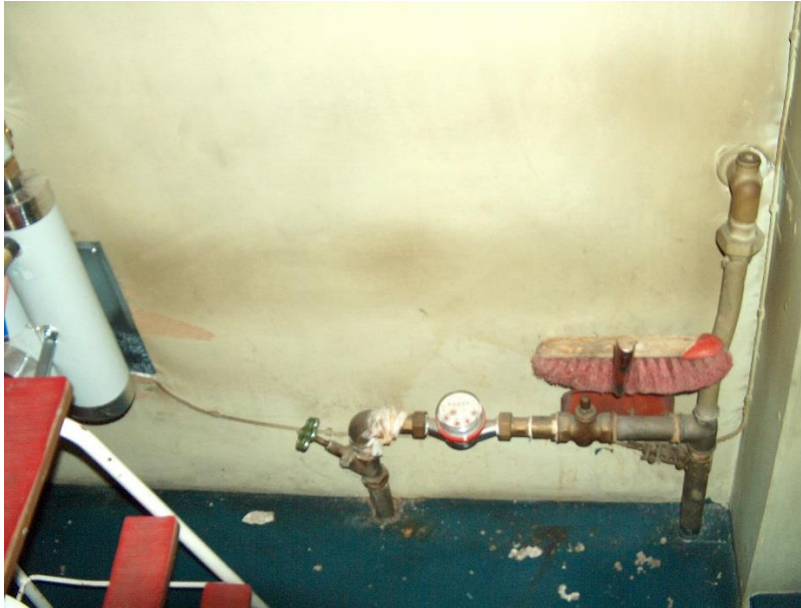
KUVA 7. Kattilahuoneen seinä ja lattia kohonneiden kosteusarvojen alueelta

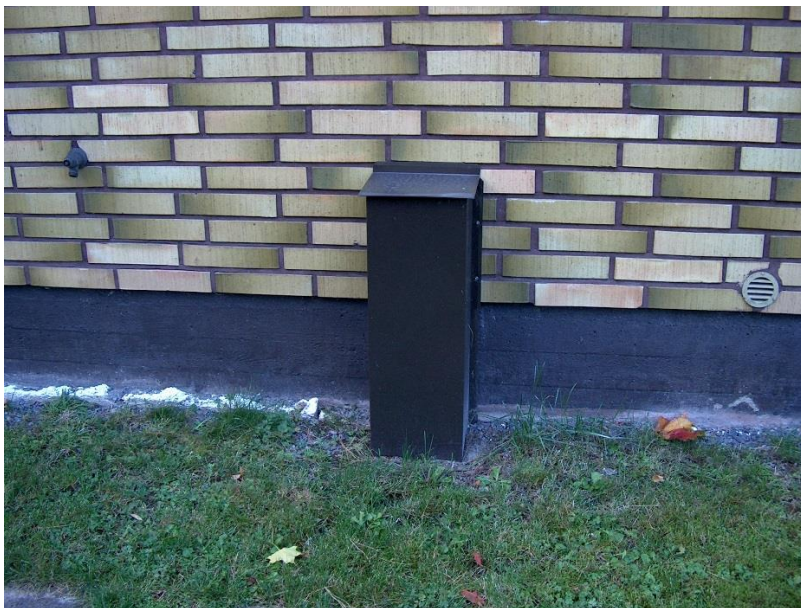
KUVA 8. Kattilahuoneen ulkoseinä kohonneiden kosteusarvojen kohdalta
