Opinnäytetyö (AMK)

Rakennustekniikka

RANTARADAN TUNNELEIDEN KORJAUSMENETELMIEN TARKASTELU

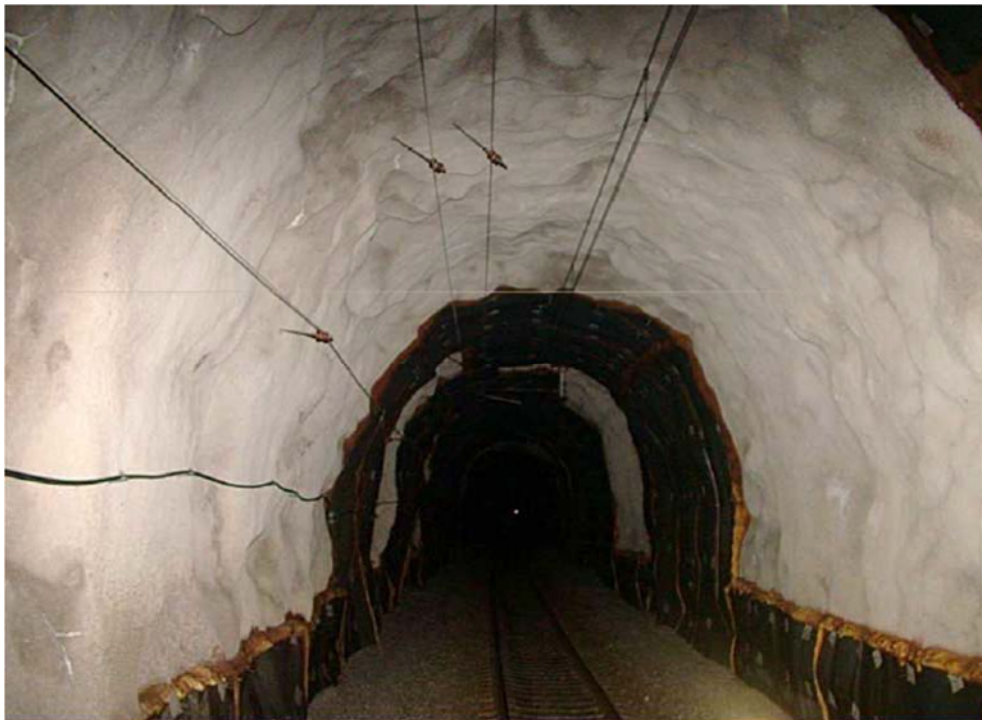
Kuva 2. Oikealla ja keskellä pelkkä lujiterappaus kallion pinnassa. Alhaalla sekä taaempaa on polyeteenilevyjä. (Ratahallintokeskus 2008.)

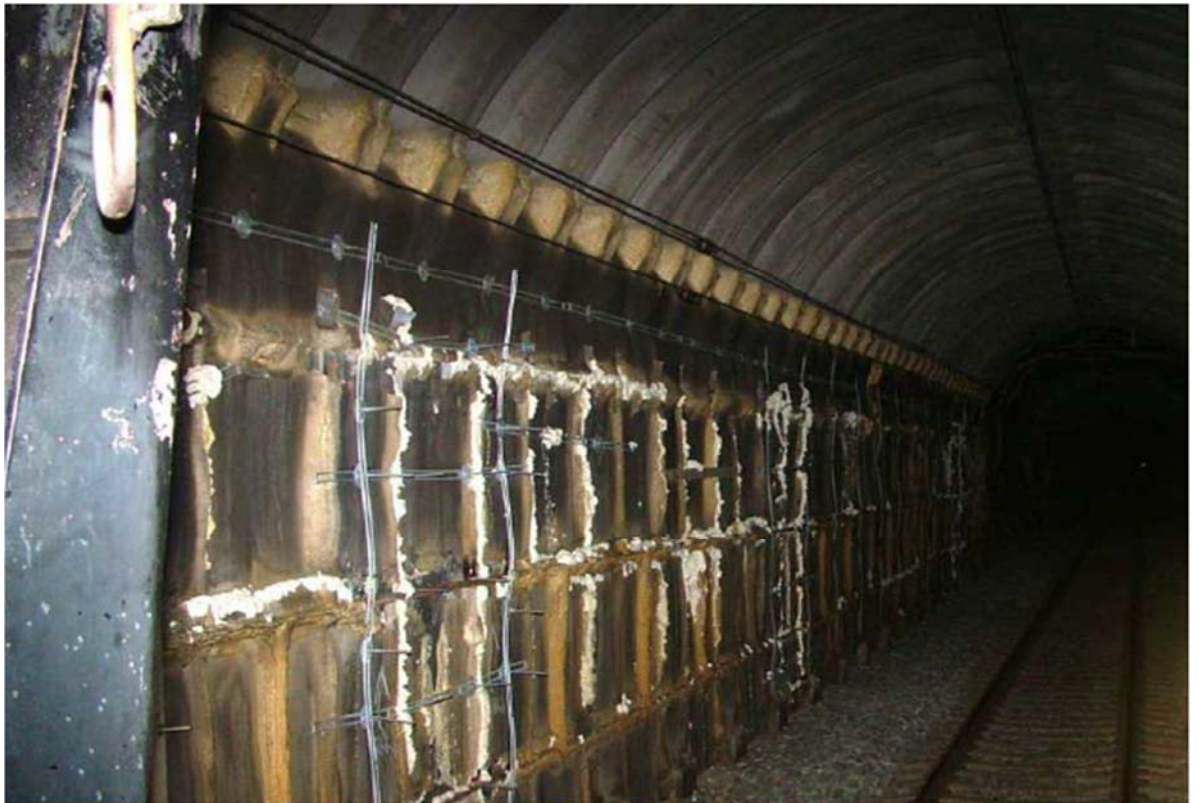
Kuva 6. Kuva holvikaarirakenteesta Tottolan tunnelissa. Pystypilareiden välissä olevat polyeteenilevyt ovat rikkoutuneet ja niitä on korjailtu. (Ratahallintokeskus 2008.)

Pilareiden kohdille asennettuja eristerakenteita on jouduttu jälkeinpäin korjaamaan, sillä eristelevyjen kiinnitys betonipilareihin kulmateräksillä ei ole ollut riittävä. Eristelevyt ovat päässeet liikkumaan paineiskujen vaikutuksesta ja levyjen saumat ovat auenneet. Rikkoutuneita saumoja on korjattu polyuretaaniruiskutuksilla ja levyjen päälle asennetuilla eristeen kiinnityspultteihin hitsatuilla kulmateräksillä, joiden tarkoitus on puristaa polyeteenilevyjen saumoja paikalleen. Rakenne on myös kiinni ATU:ssa. (E. Mäkelä, henkilökohtainen tiedonanto 5.1.2015.)

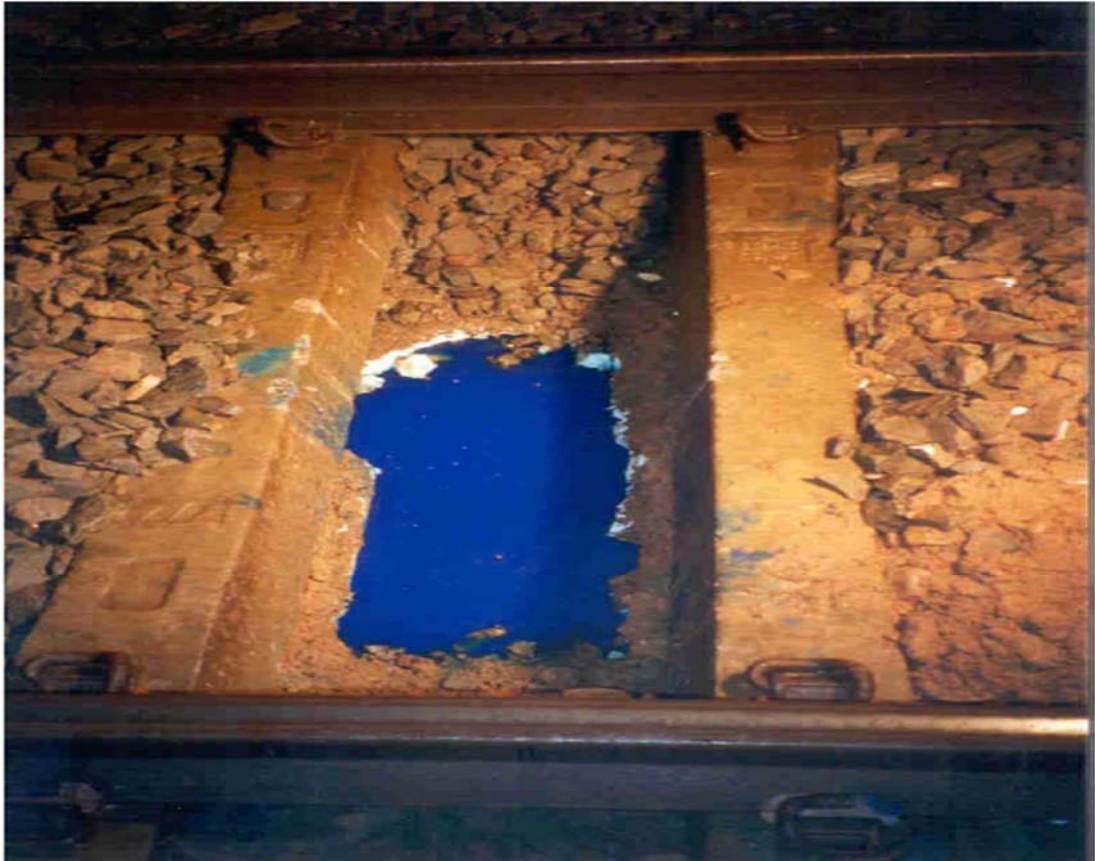
Kuivatusjärjestelmän uusimisen yhteydessä ei havaittu, että sortuneen tunneli-osuuden kohdalle rakennettujen betonirakenteiden kohdalta on tunnelin pohjalle johdettu kuivatusvesiä kolmelta kohdalta. Tästä aiheutui vesien valumista tunnelin pohjan salaojituskerrokseen, missä siitä aiheutui toistuvaa kunnossapitotarvetta. (E. Mäkelä, henkilökohtainen tiedonanto 5.1.2015.)

Kuva 7. Vesi keräytyy Tottolan tunnelin pohjalle (apuna käytetty sinistä väriainetta) (E. Mäkelä, henkilökohtainen tiedonanto 5.1.2015).

Kuivatusjärjestelmän korjaus tehtiin tunnelin toiselta puoliskolta vuosina 2001–2002 siten, että myös kaikki betoniholvin takaa tulevat vuotovedet kerättiin tunnelin viemärointijärjestelmään. Korjaustöiden yhteydessä todettiin, että tunnelin salaojituksen kuivatustaso on viemärijärjestelmän vesijuoksun tason alapuolella ja että tunnelin salaojien ympärillä on käytetty tarkoitukseen huonosti soveltuvaa hiekkaa. Tästä oli aiheutunut salaojien tukkeutumista ja veden kerääntymistä tunnelin pohjalle (kuvat 7 ja 8). Korjaustöiden yhteydessä kaivettiin kuivatusjärjestelmät auki, ja ne rakennettiin uudelleen vasemmalla puolella Km 139+418...620 ja oikealla puolella Km 139+422...620. (E. Mäkelä, henkilökohtainen tiedonanto 5.1.2015.)

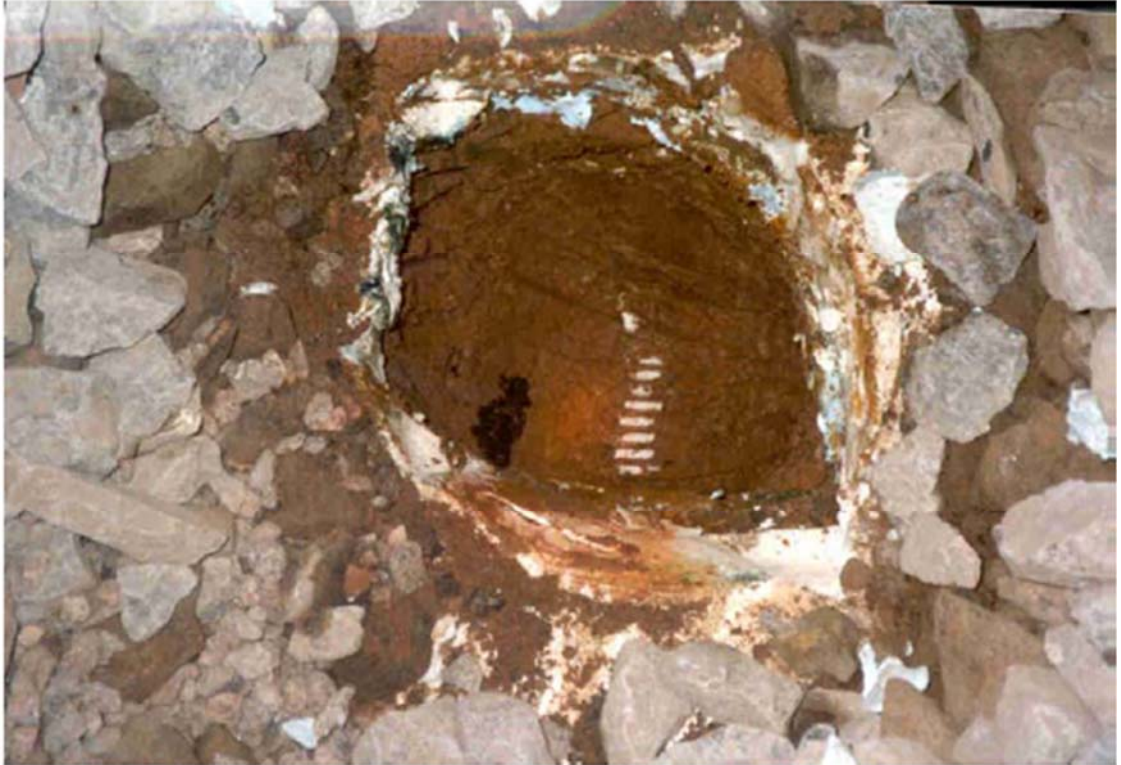
Kuva 8. Auki kaivettu salaojan kohta Tottolan tunnelissa (E. Mäkelä, henkilökohtainen tiedonanto 5.1.2015).

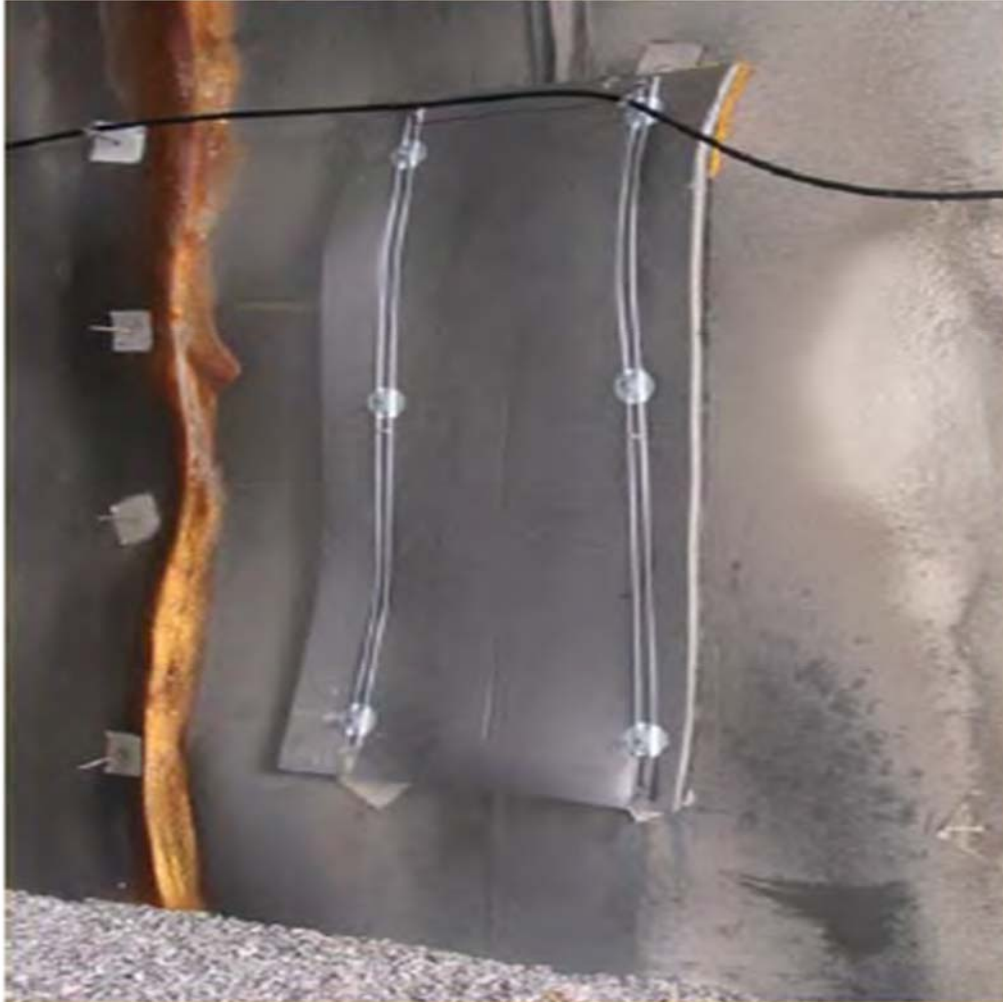
Tunnelin eristerakenteiden vaurioita on korjattu kunnossapitäjän toimesta erilaisilla menetelmillä (kuvat 9 ja 10) vuosien saatossa. Käytetyin helpoin korjausmenetelmä on ollut vaurioituneiden PE-levysaumojen tiivistäminen polyuretaanivaahdolla. Yhtenä korjausmenetelmänä on ollut uuden polyeteenilevyn asentaminen kalliositeillä ja uusilla kiinnityspulteilla vaurioituneeseen kohtaan ja tiivistäminen polyuretaanivaahdolla. Vanhempi korjausmenetelmä on ollut kiinnittää laudat muottilukoilla vanhoihin polyeteenilevyjen kiinnityspultteihin tueksi vaurioituneen sauman päälle ja tiivistää sauma polyuretaanivaahdolla. Korjausmenetelmät ovat osoittautuneet varsinkin lautojen osalta huonosti junien paineiskuja kestäviksi, ja samoja kohtia on jouduttu korjaamaan useaan otteeseen uudestaan. Myös polyuretaanivaahdolla tiivistetyt saumat repeytyvät helposti uudestaan.

auki, sillä kovettunut polyuretaanivaaho ei pysty mukautumaan PE-levyjien liikkeisiin. (E. Mäkelä, henkilökohtainen tiedonanto 5.1.2015.)

Kuva 9. Uudella PE-levyllä korjattu verhousrakenteen sauma (E. Mäkelä, henkilökohtainen tiedonanto 5.1.2015).

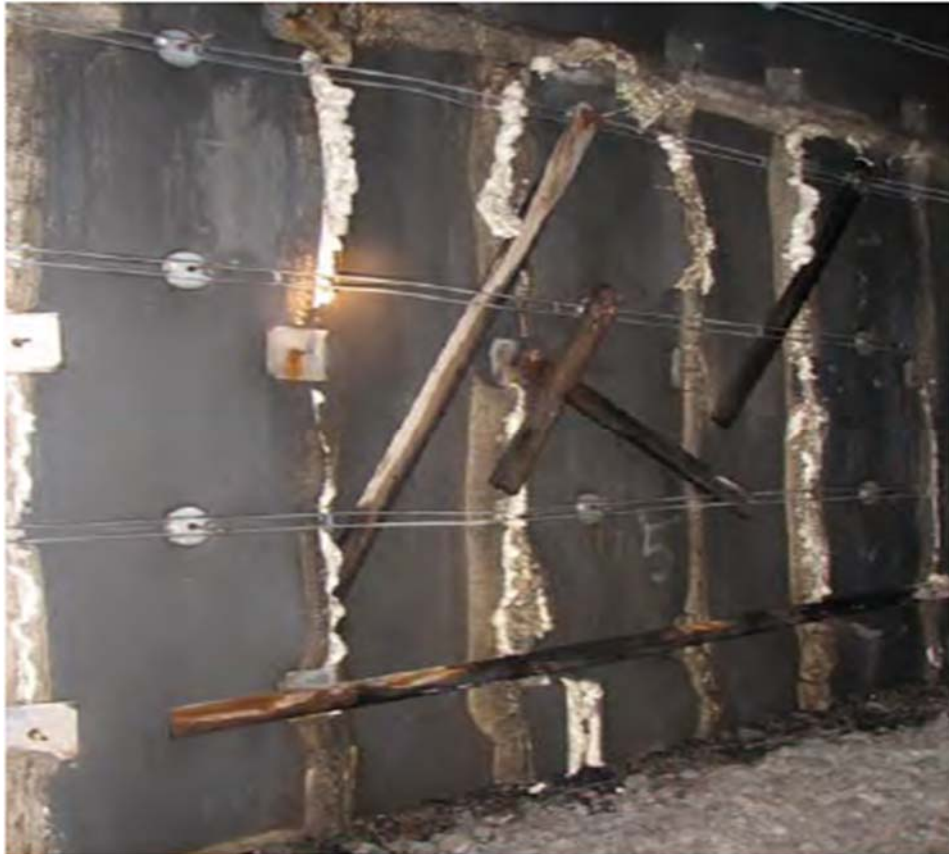
Kuva 10. Laudoilla tuettu vaurioitunut verhousrakenteen sauma (E. Mäkelä, henkilökohtainen tiedonanto 5.1.2015).

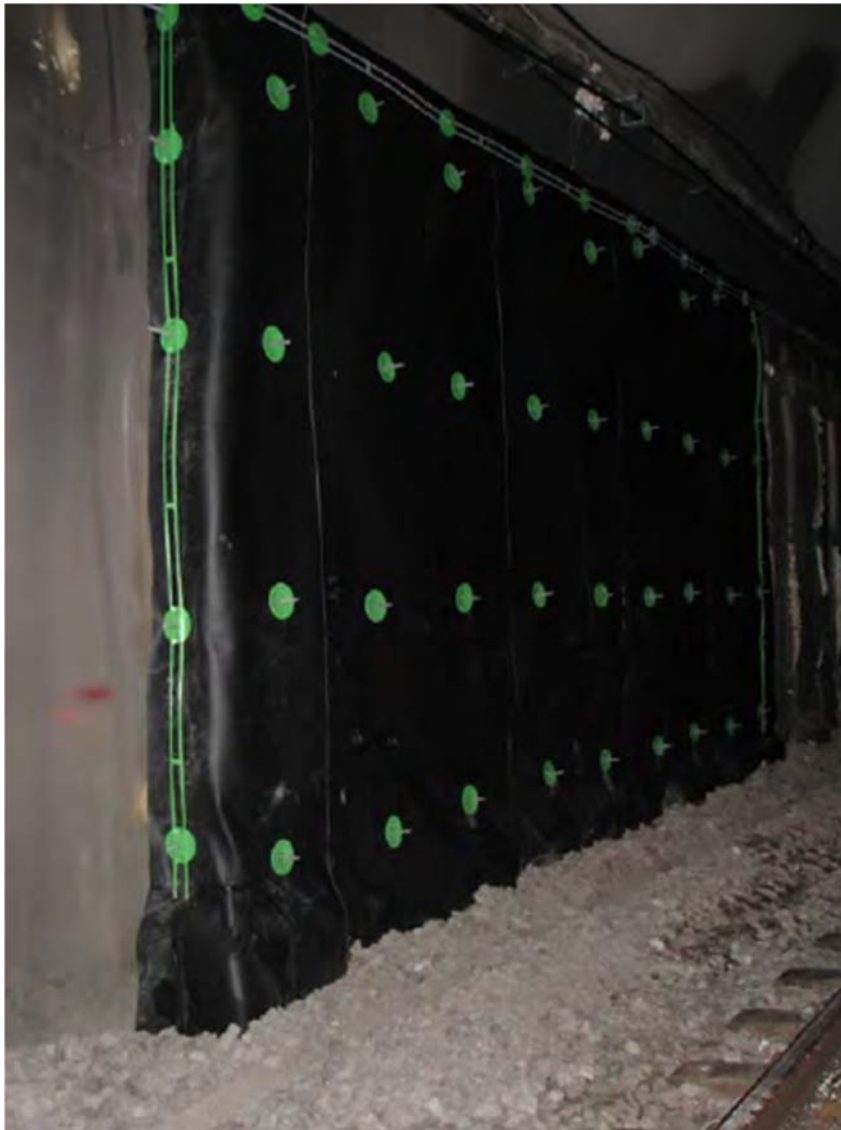
Membraanikoerakenteen (kuva 11) leveys oli noin seitsemän metriä ja korkeus noin neljä metriä. Membraanikoerakenne koostui yhteen hitsatuista 1,5 mm:n

paksuista ja 1,8 metrin leveistä LLDPE-membraanikaistoista sekä alus- ja päällysyksillä varustetuista kiinnityspulteista. Hitsaamalla rakenteesta saadaan vesitiivis ja asennettujen kiinnityspulttien johdosta rakenne pystyy ottamaan vastaan sekä junien aiheuttamat painekuormat että rakenteen taakse muodostuvan jäänpaineen. (E. Mäkelä, henkilökohtainen tiedonanto 5.1.2015.)

Kuva 11. Valmis membraanikoerakenne Tottolan tunnelissa (E. Mäkelä, henkilökohtainen tiedonanto 5.1.2015).

Kesällä 2009 Tottolan tunneliin toteutettiin membraanikoerakenne. Koerakenteen tarkoituksena oli selvittää kyseisen korjausrakennusratkaisun toimivuutta veden- ja jääneristeenä rautatietunnelissa. Koerakenne toteutettiin koteloeristerakenteen kohdalle olemassa olevan rakenteen päälle tunnelin kapeimpaan kohtaan, jossa seinälinja on noin 2,5 metriä radan keskilinjasta. Pienestä poikkileikkauksesta johtuen koteloeristerakenne on pahoin vaurioitunut junien painekuormista. Kyseissä kohdassa oli runsasta vesivuotoa vaurioituneesta polyeteenilevyn saumasta, ja talvella kyseiseen kohtaan muodostunut paannejäätä ulottui enimmillään lähimpään kiskoon asti. Pahimpaan aikaan kunnossapitäjä joutui poistamaan jäätä useaan kertaan viikossa junaliikenteen turvaamiseksi.

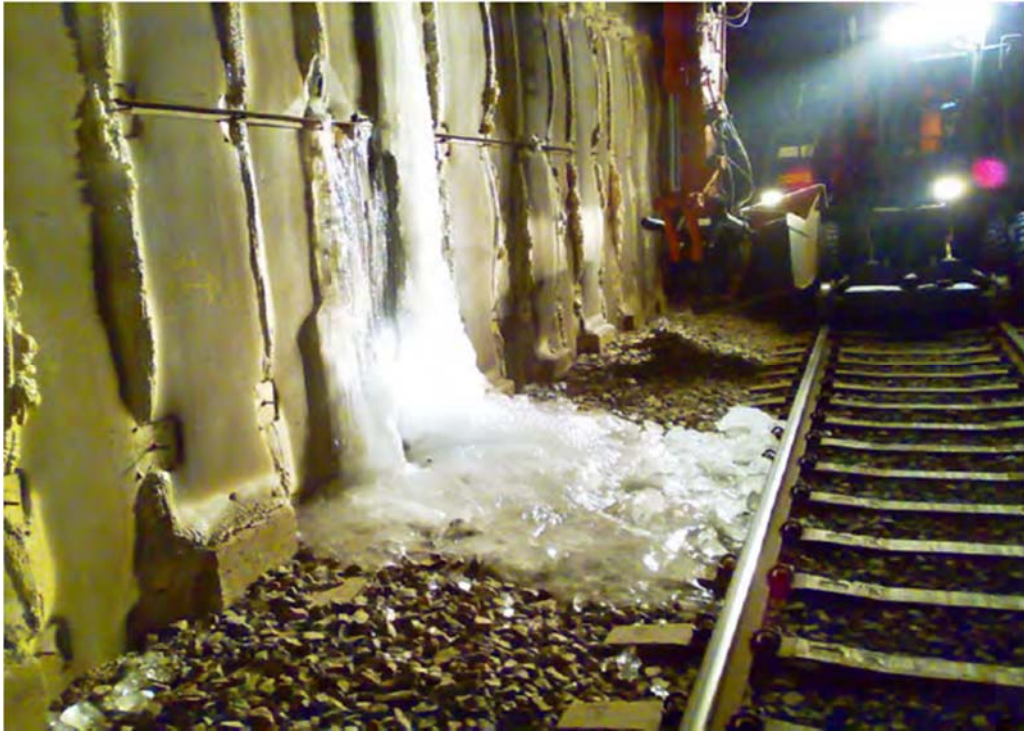
Eristerakenteen polyeteenilevyjen paksuus on 50 mm, mikä ei viime vuosina liikennetunneleihin liittyen tehtyjen tutkimusten mukaan riitä lämmöneristeeksi Suomen olosuhteissa. Rikkoutuneiden eristerakenteiden kohdalla kallioista tulevat vuotovedet pääsevät valumaan ratatunneliin ja muodostavat paannejämuodostumia (kuva 12). Paikoitellen paannejäät kasvavat niin suuriksi, että junaturvallisuuden takaamiseksi jäitä joudutaan poistamaan kunnossapitäjän toimesta jopa monta kertaa viikossa. (E. Mäkelä, henkilökohtainen tiedonanto 5.1.2015.)

Kuva 12. Paannejäättä Tottolan tunnelissa koteloeristerakenteen kohdalla (VR-Track Oy 2012).

Kylmät talvet ja erityisesti rikkoutuneet eristerakenteet aiheuttavat sen, että vesi jäätyy eristerakenteen takana olevalla kallion pinnalla. Valtion teknillisen tutkimuslaitoksen tekemien lämpötilamittausten perusteella talvivuosien 2009–2010 oli erityisen kylmä, minkä takia ehjänkin eristerakenteen takana tapahtui jäätymistä. (E. Mäkelä, henkilökohtainen tiedonanto 5.1.2015.)

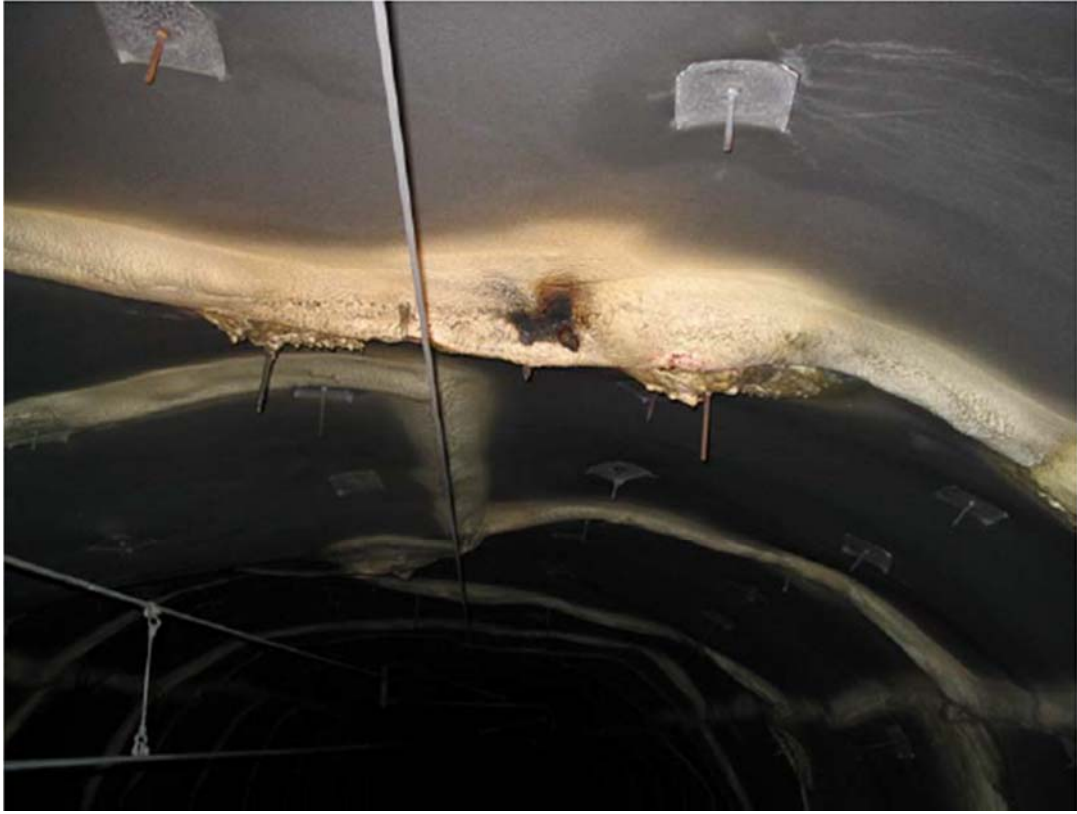
Vakavin vesivuoto oli katossa kohdalla Km 139+192, jossa rikkoutunut vettä vuotava puskusauma oli katossa ratajohdon yläpuolella. Kunnossapitäjän mukaan kyseiselle kohdalle muodostui talvisin jääpuikkoja ja laaja jääalue tunnelin pohjalle. Paikalla oli käytävä talvisin useita kertoja poistamassa jäätä. Katossa vuotoaikan kohdalla oli selvä jälki polyuretaanieristeen kuumenemisestä (kuva 13). Kuumeneminen oli aiheutunut todennäköisesti siitä, että jääpuikot ovat ulottuneet ratajohtoon saakka ja siitä on seurannut valokaari, joka oli kuumentanut eristerakennetta. Valokaari oli todennäköisesti kestänyt erittäin lyhyen (ms) ajan, mutta se oli kuitenkin aiheuttanut vakavan vaaratilanteen tunnelissa. (E. Mäkelä, henkilökohtainen tiedonanto 5.1.2015.)

Kuva 13. Kuumentunut polyuretaanisäuma Tottolan tunnelissa (E. Mäkelä, henkilökohtainen tiedonanto 5.1.2015).

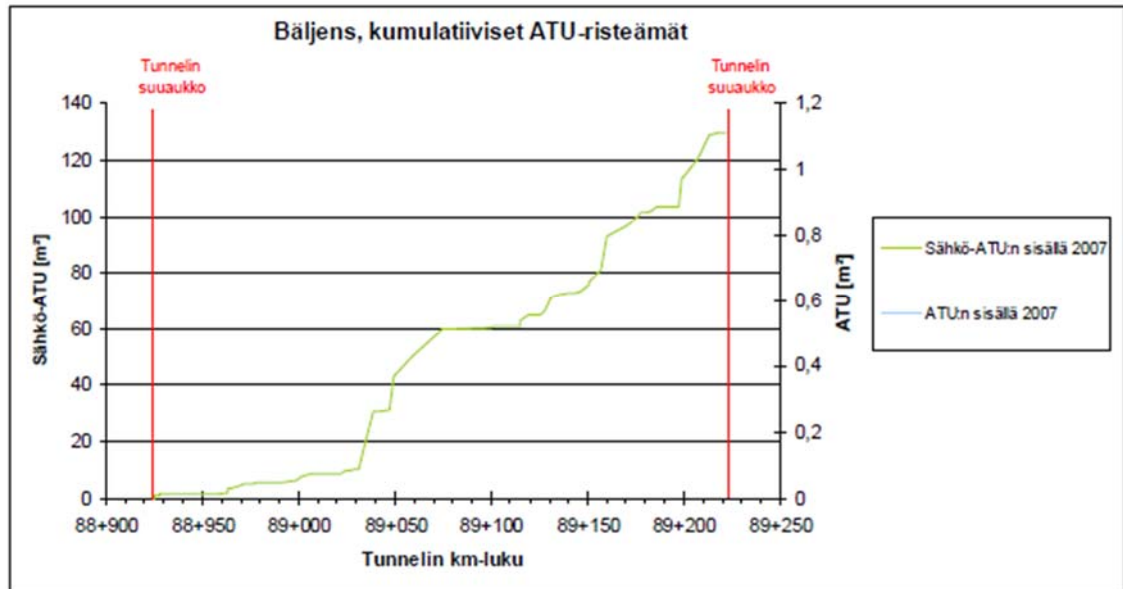
Aukean tilan ulottuman (ATU) risteämät ovat ainoastaan Sähkö-ATU:n sisällä ja sijaitsevat melko tasaisesti koko tunnelin matkalla. ATU-risteämät on esitetty kuviossa 1. (E. Mäkelä, henkilökohtainen tiedonanto 5.1.2015.)

Kuvio 1. Bäljensin tunnelin kumulatiiviset ATU-risteämät perustuen vuoden 2007 laserskannaustuloksiin. ATU-risteämät olivat pelkästään Sähkö-ATU:n alueella. (E. Mäkelä, henkilökohtainen tiedonanto 5.1.2015).

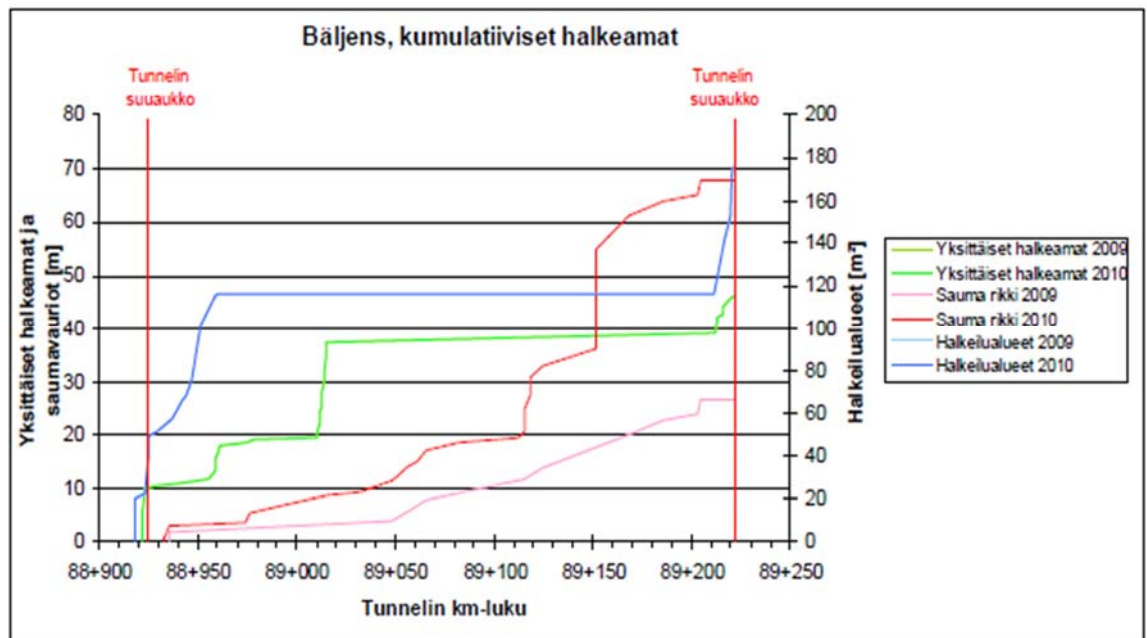
Ruiskubetonipinnoilla oli havaittu yksittäisiä halkeamia ja verkkohalkeilua koko tunnelin alueella, pääsääntöisesti tunnelin suuaukkojen läheisyydessä. PE-levyjen saumavaurioita on havaittu koko tunnelin alueella ja uusia saumavaurioita etenkin tunnelin suuaukon läheisyydessä. Halkeamat on esitetty kuviossa 2. (E. Mäkelä, henkilökohtainen tiedonanto 5.1.2015.)

Kuvio 2. Bäljensin tunnelin kumulatiiviset halkeamahavainnot. Yksittäiset halkeamat ja halkeilualueet ovat pysyneet samoina. Polyeteenilevyjen saumavauriot

olivat lisääntyneet lähes koko tunnelin matkalla. (E. Mäkelä, henkilökohtainen tiedonanto 5.1.2015.)

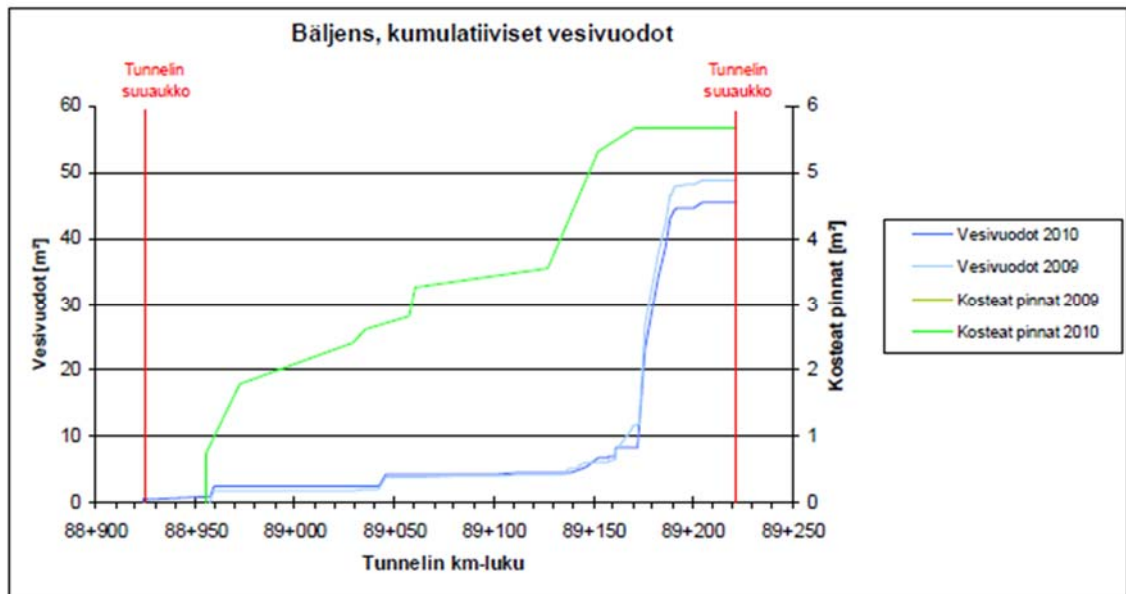
Vuonna 2009 ei havaittu kosteita pintoja, mutta vuonna 2010 niitä esiintyi. Vesivuodot olivat pysyneet suunnilleen samoissa paikoissa, eikä niitä ollut tullut merkittävästi lisää. Suurin osa vesivuodoista oli tullut eristelevyjien kiinnityspulttien rei'istä. Vesivuodot on esitetty kuviossa 3. (E. Mäkelä, henkilökohtainen tiedonanto 5.1.2015.)

Kuvio 3. Bäljensin tunnelin kumulatiiviset vesivuotohavainnot. Kosteita pintoja ei havaittu vuonna 2009. Vesivuotopaikat ovat säilyneet melko ennallaan. (E. Mäkelä, henkilökohtainen tiedonanto 5.1.2015.)

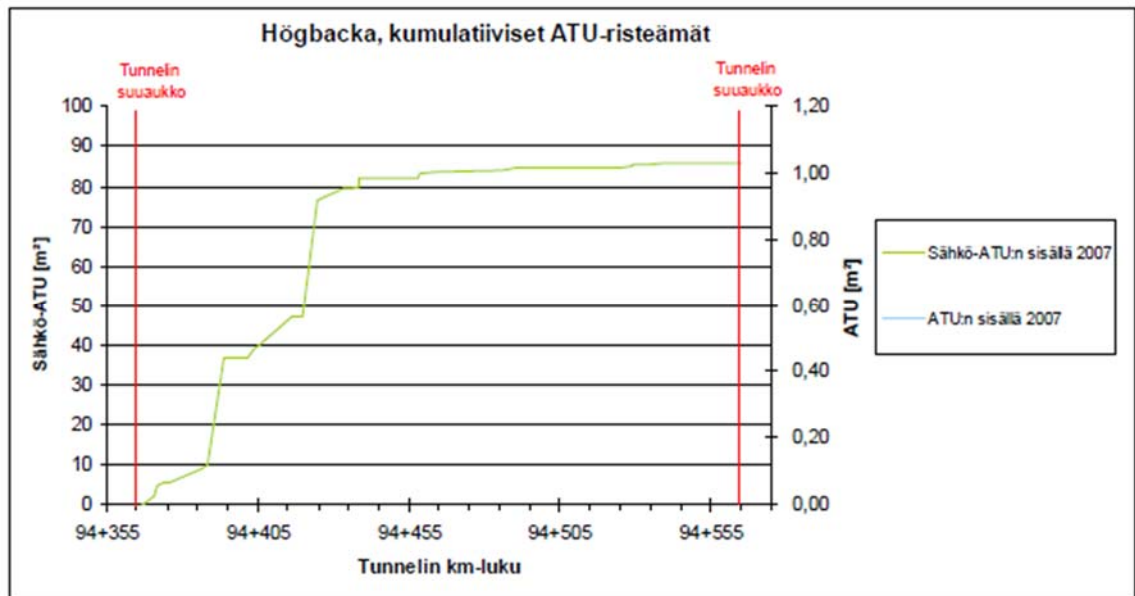
Kuvio 4. Högbackan tunnelin kumulatiiviset ATU-risteämät perustuen vuoden 2007 laserskannaustuloksiin. ATU-risteämät pelkästään Sähkö-ATU:n alueella (E. Mäkelä, henkilökohtainen tiedonanto 5.1.2015.)

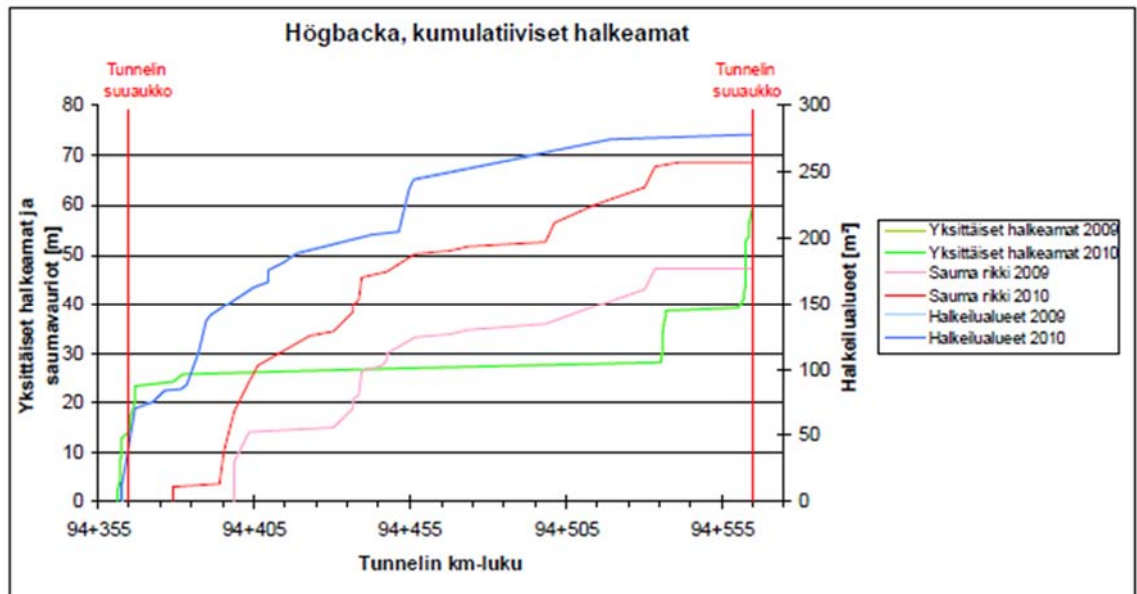
Ruiskubetonipinnoilla havaittiin yksittäisiä halkeamia ja verkkohalkeilua koko tunnelin alueella. Lähes kaikki ruiskubetonipinnat olivat halkeilleet. Halkeamat ja halkeilualueet eivät olleet lisääntyneet. PE-levyjen saumavaurioita havaittiin koko tunnelin alueella ja ne olivat hieman lisääntyneet. Halkeamat on esitetty kuviossa 5. (E. Mäkelä, henkilökohtainen tiedonanto 5.1.2015.)

Kuvio 5. Högbackan tunnelin kumulatiiviset halkeamahavainnot. Yksittäiset halkeamat ja halkeilualueet ovat pysyneet ennallaan. (E. Mäkelä, henkilökohtainen tiedonanto 5.1.2015.)

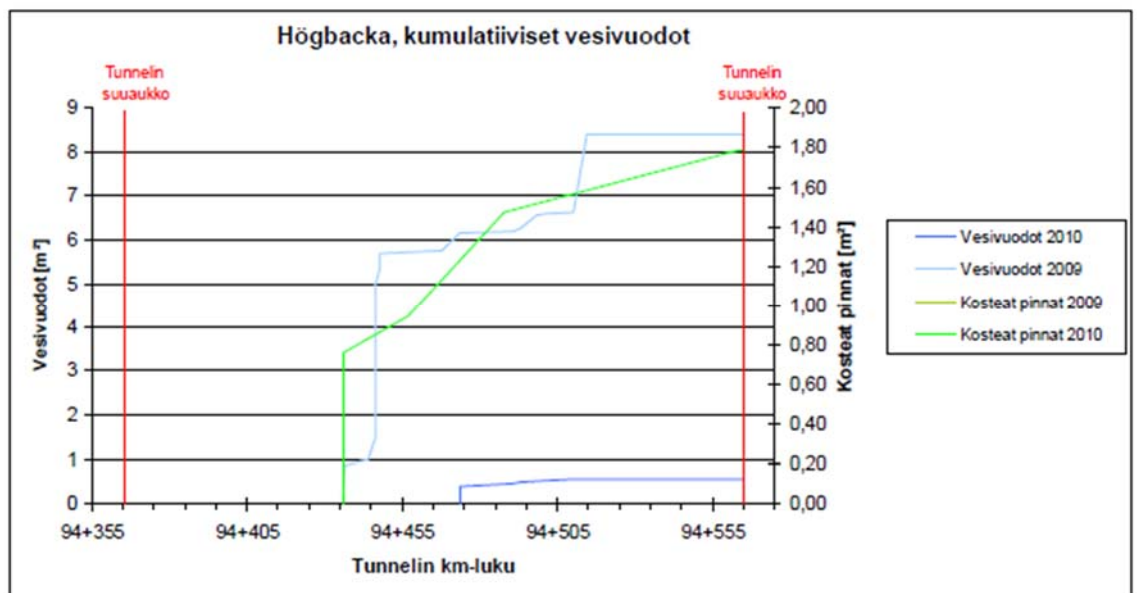
Vuonna 2009 ei havaittu kosteita pintoja, mutta vuonna 2010 niitä esiintyi. Vesivuodot olivat kuitenkin vähentyneet. Suurin osa vesivuodoista tuli eristelevyjen kiinnityspulttien rei'istä. Vesivuodot on esitetty kuviossa 6. (E. Mäkelä, henkilökohtainen tiedonanto 5.1.2015.)

Kuvio 6. Högbackan tunnelin kumulatiiviset vesivuotohavainnot. Vuonna 2009 ei havaittu kosteita pintoja. (E. Mäkelä, henkilökohtainen tiedonanto 5.1.2015.)
