Pientalon perustusten tutkimus ja korjaussuunnitelma

Opinnäytetyö

Author(s) Title	Marko Seppä-Murto One-Family House Foundations, Research and Corrective Action Plan
Number of Pages Date	41 pages + 39 appendices 3 September 2015
Degree	Master of Engineering
Degree Programme	Civil Engineering
Specialisation option	Renovation Engineering and Building Services
Instructor(s)	Hannu Hakkarainen, Principal Lecturer
<p>The objective of this Master's thesis of construction engineering was to find out possibilities how to dry the foundations of a one-family house that was built in the 1930s. The condition of the structures and the structural solutions of the sub-soil structures were looked into at the same time. The aim of the study was also to clarify the actual structure of the foundations. In addition, the possibilities of repairing the foundations were examined and the actual need for such repair work was surveyed as well.</p> <p>The condition of the foundations was revealed as a result of the study and suggestions for the repair work were made. Previous examinations, photographs, drawings and other documents from prior repairs were utilized.</p> <p>The study was based on visual inspec

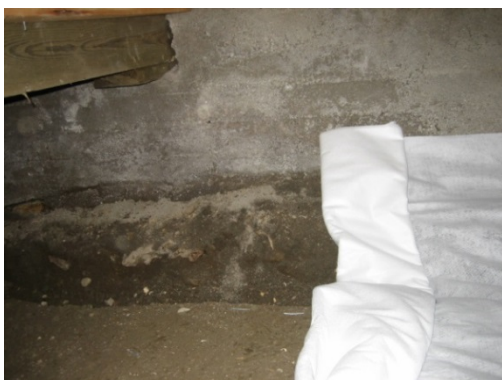
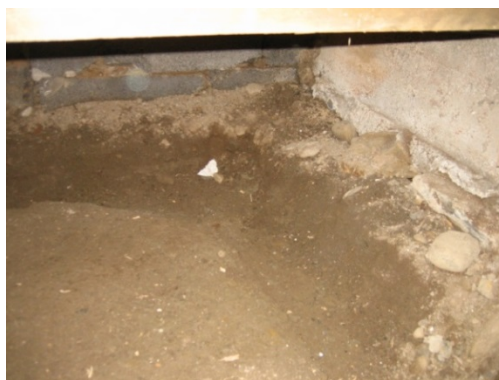
Kuvat 1 ja 2. Perusmuurirakenne maa-ainekset tuulettuvan alapohjan osuudella.

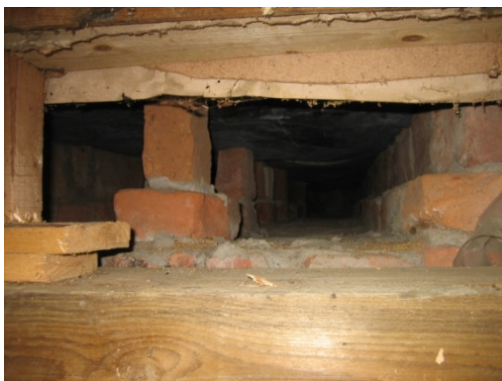
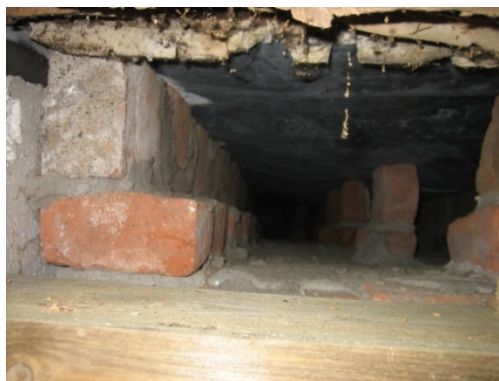
Toinen puoli rakennuksesta on perustettu laatta-alapohjalle. Laattarakenne on ns. kakikerroskuorirakenne. Alempi betonilaatta on perustettu hiekkamaan päälle ja sen jälkeen on ladottu tiilet. Tiilien päälle on laitettu peltilevy sekä tehty betonivalu. Rakenteen syynä on todennäköisesti se, että talouskellarissa sijaitsee tulisija, joka on liitetty piipun hormiin. Kyseisen tulisijan on oletettu lämmittävän kiuasmaista kivikasaa. Lämpimän ilman on ollut tarkoitus kiertää betonikuorirakenteen välissä. Laatta-alapohjan osalta perustusrakennetta ei ole tutkittu tarkemmin. (Liite 2. Valokuvat lähtötiedoista. Kuvat 3, 4, 5, 6, 7 ja 8.)

Kuvat 3 ja 4. Laatta-alapohjan osalla oleva kaksikerroskuorirakenne.

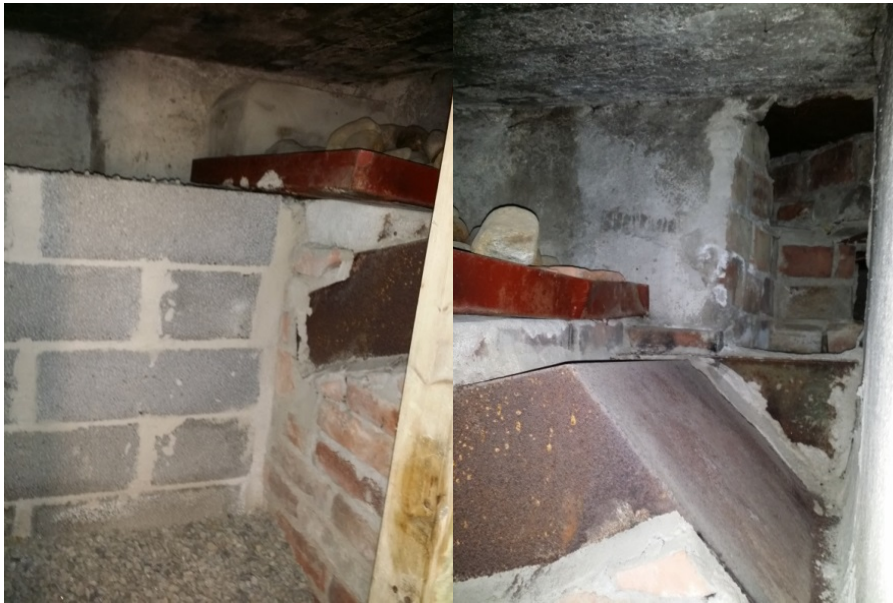
Kuvat 5 ja 6. Betonialapohjan aiempi lämmitysjärjestelmä sekä lämpöhormi, joka menee betonikuorikerroksen väliin.

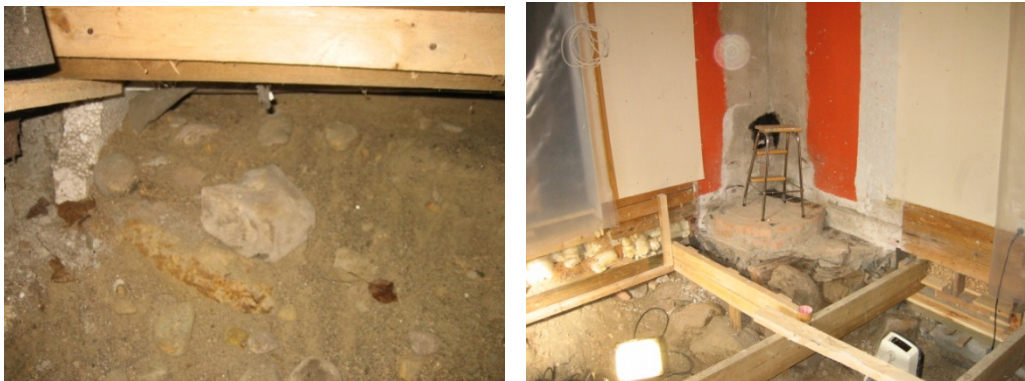
Kuvat 7 ja 8.. Laatta-alapohjan alla oleva maa-aines.

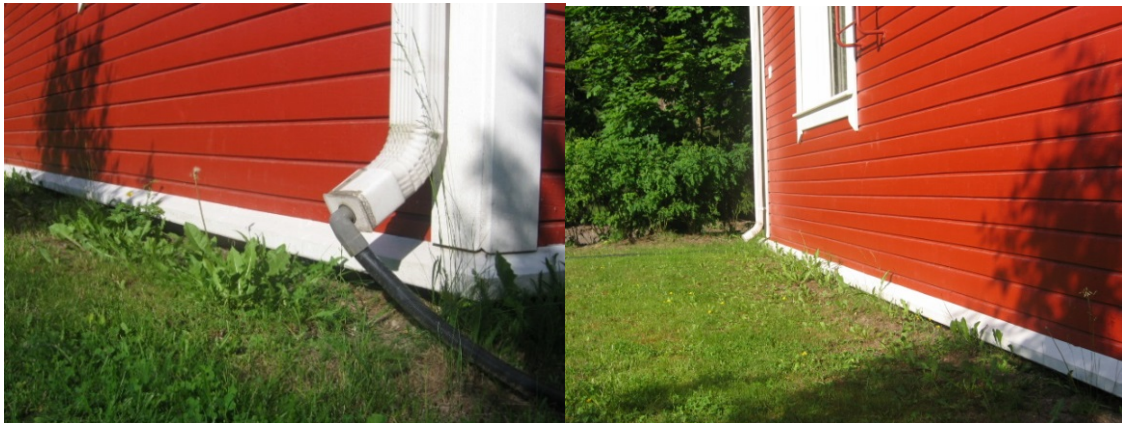
Kuvat 9 ja 10. Nurmialue on perusmuuriin asti sekä maanpinnan kallistukset rakennukseen päin. Vedenohjaus syöksytorvessa putken avulla.

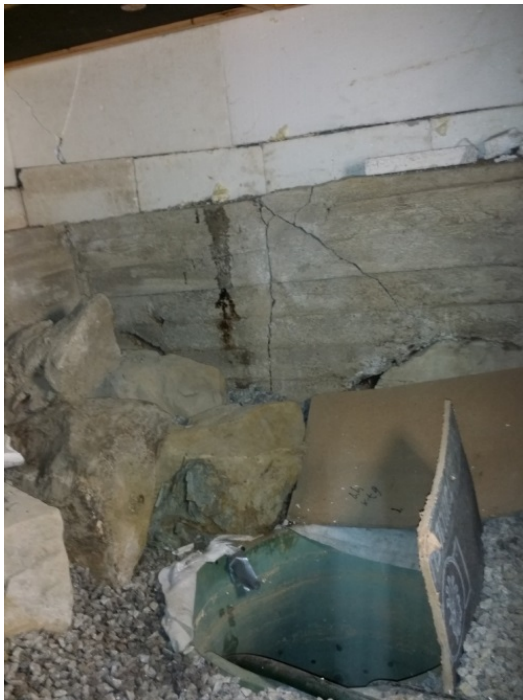
Kuva 11. Talouskellarin vedenohjaus uppopumpulla.

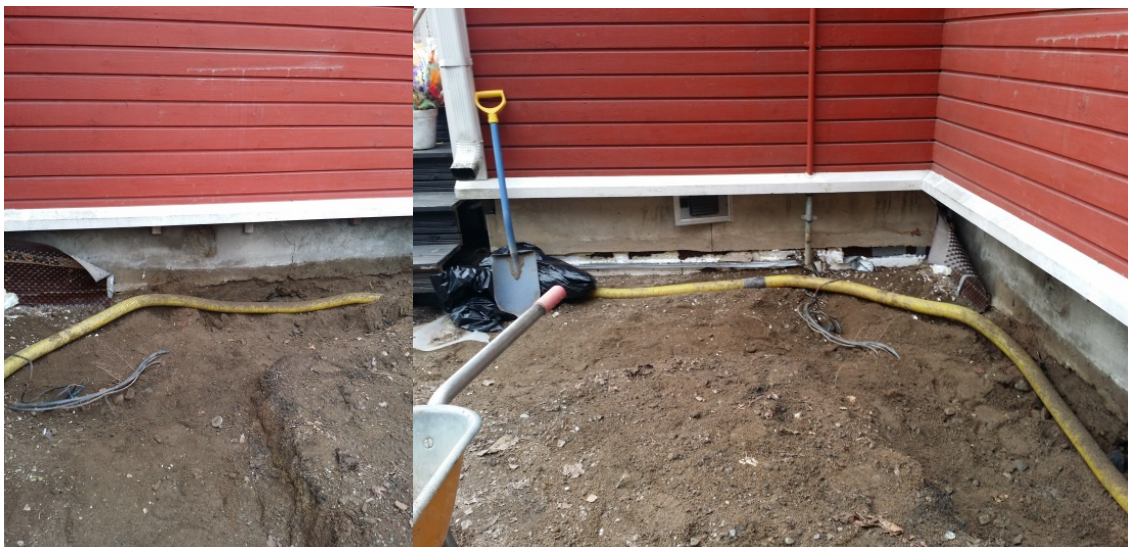
Kuvat 12 ja 13. Vanhat salaojaputket.

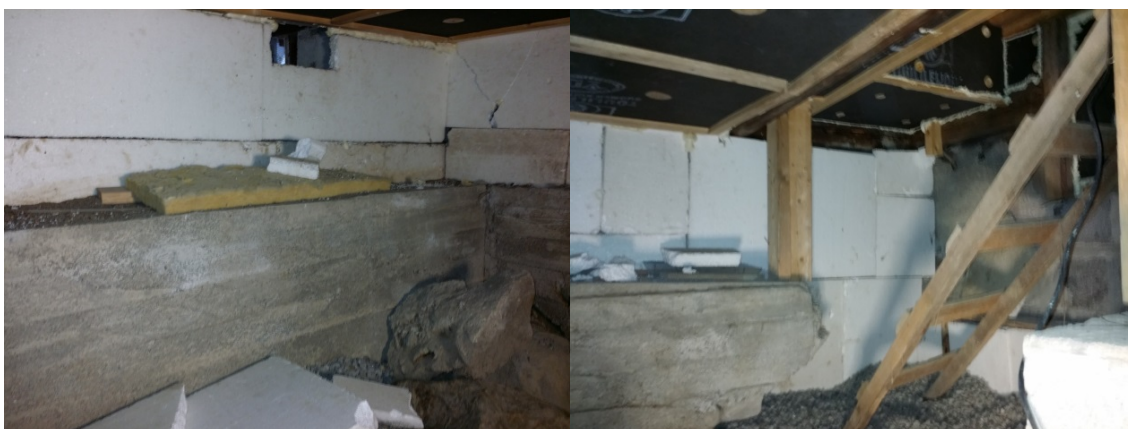
Kuvat 14 ja 15. Tukimuurirakenne kellarissa.

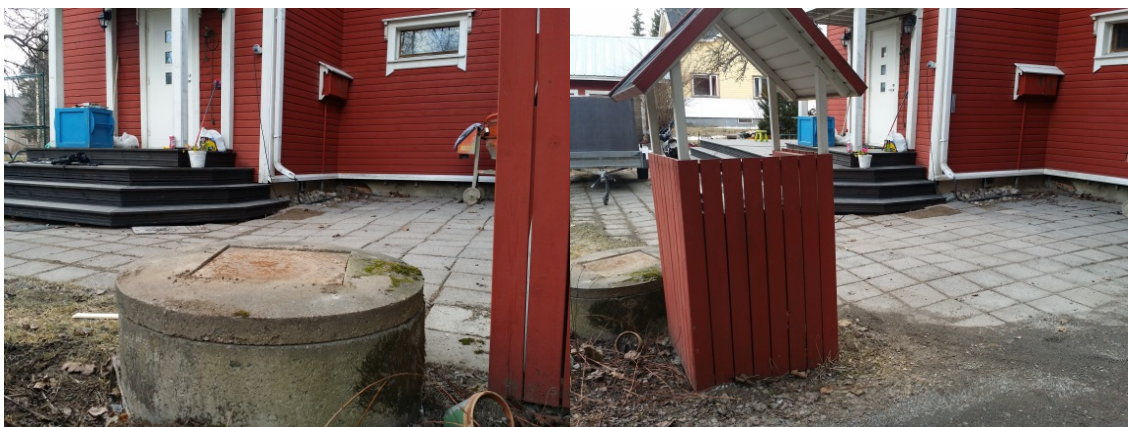
Kuvat 16 ja 17. Pintamaat ulkopuolella talouskellarin osuudella.

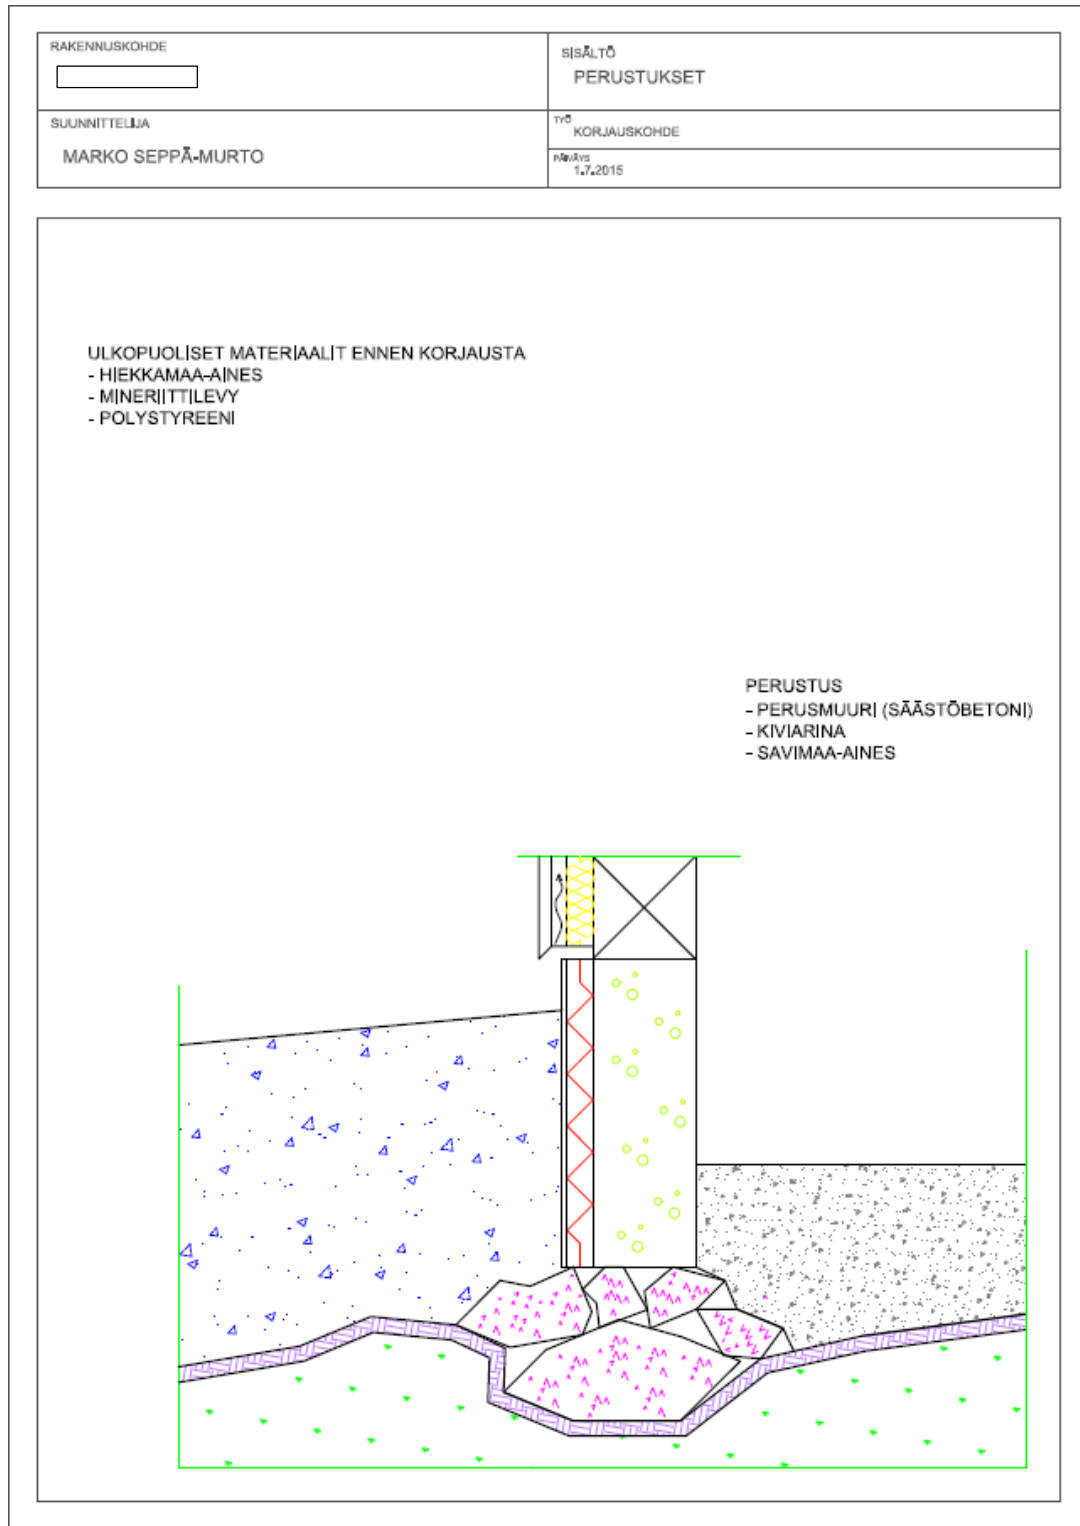
Perustuksen ympärillä olevat materiaalit ennen korjausta

Perusmuurissa havaittiin kosteutta polystyreenilevyn alla. Tämä johtui siitä, että polystyreenilevy oli asetettu suoraan perusmuurin päälle. Tuuletusraon puuttumisen vuoksi rakenteen väliin kertyi kosteutta ja se pääsi poistumaan vain tuulettuvaan alapohjaan. Alapohjan rakenteissa (tuulensuojalevyn alapinnassa) havaittiin tummia pisteitä, joita epäiltiin mikrobeiksi. Mikrobin synty johtui mahdollisesti siitä, että tuulettuvan tilan kosteus lisääntyi ja aiheutti pitkällä aikajaksolla kosteusongelmia, kuten hometta ja mikrobeja.
