1990-LUVUN OMAKOTITALON KUNTOARVIO

Terhi Kangas
Opinnäytetyö
Syksy 2015
Rakennusalan työnjohdon koulutusohjelma
Oulun ammattikorkeakoulu

Kuntoarvio tehtiin vuonna 1991 valmistuneeseen puurunkoiseen elementtitaloon (kuva 1), joka sijaitsee Oulaisissa Mäyränperällä, noin 15 kilometriä Oulaisen keskustasta. Rakennuksen kerrosala on 151,7 m², huoneistoala 107,5 m² ja tilavuus 459 m³. Asuintilat sijaitsevat alakerrassa ja yläkerrassa on varastotilana toimiva käyttöullakko, jonne käynti on ulkokautta. Ilmanvaihto on koneellinen ja lämmitys tapahtuu puulla. Lämmönjakojärjestelmänä ovat patterit sekä pesutiloissa vesikiertoinen lattialämmitys. Julkisivu on puuverhottu ja vesikatemateriaalina on profiilipelti. Kiinteistöllä on tontilla kaksi saostuskaivoa, joiden tyhjentämisestä huolehditaan itse.

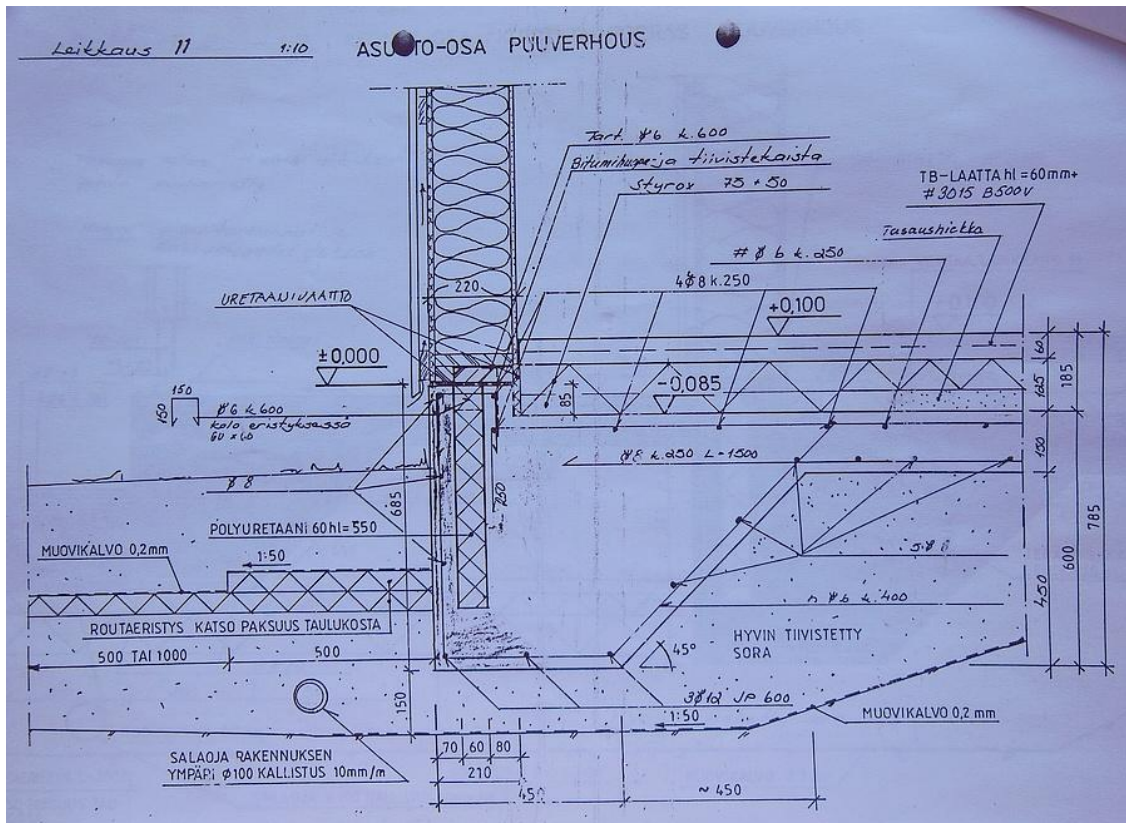
KUVA 2. Kaksoisbetonilattia

Rakennuksen perustamistapa on maanvarainen reunavahvistettu laatta, ja rakenne on niin kutsuttu kaksoisbetonilattia (kuva 2). Siinä lämmöneriste on kahden betonilaatan välissä. Rakenteen ongelmana on kosteusvaurioituminen, joka johtuu maaperästä nousevasta kosteudesta sen siirtyessä kapillaarisesti ylöspäin aina eristeeseen asti. Eristeiden alle tehty bitumisively voi vähentää kosteusvaurioriskiä. 1990-luvulla ei vielä tunnettu kapillaarikatkosepeliä. (Mikkola 2015.)

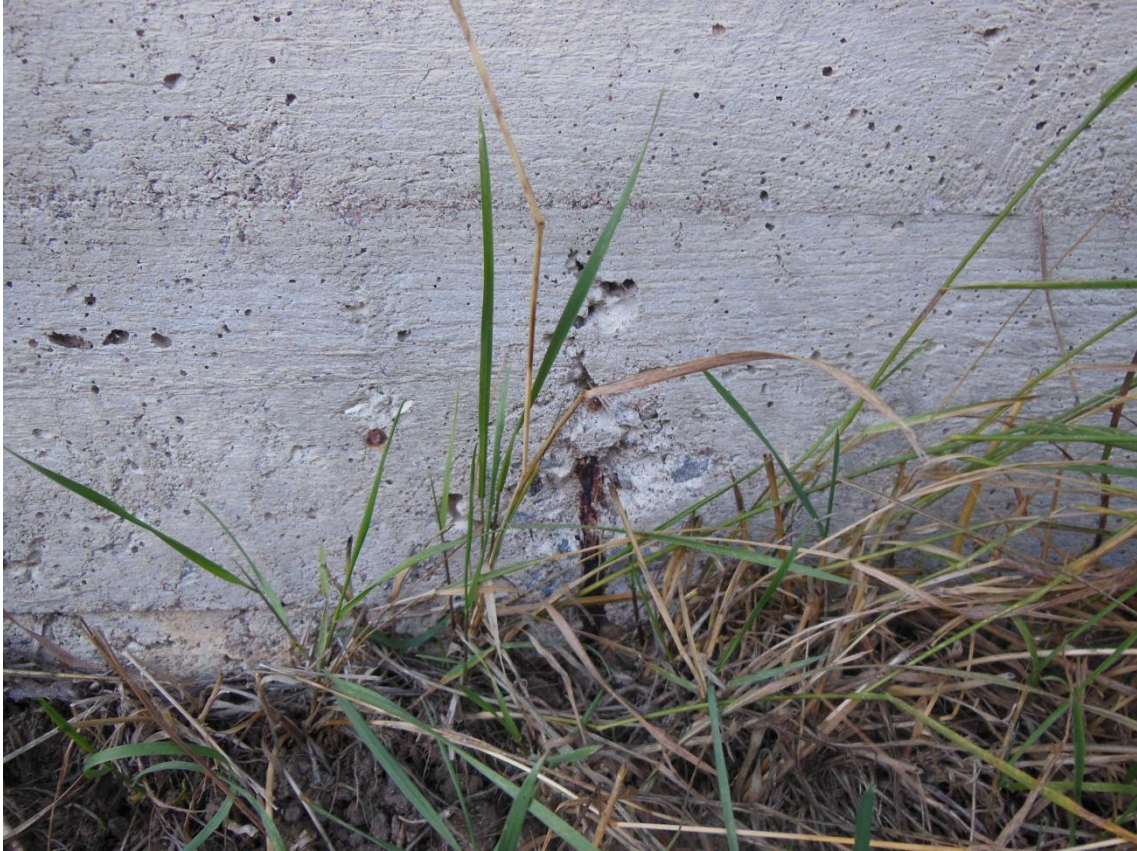
Tämän rakenneratkaisun ja kalkkihärmän takia alapohjan ja perustusten tarkempi kuntotarkastus olisi paikallaan, jotta mahdollisilta kosteusongelmilta voitaisiin välttyä tulevaisuudessakin. Kuntotarkastuksessa olisi syytä huomioida, että sokkelissa esiintyi useampia hiushalkeamia ympäri taloasekä muutamia ruostuneita harjateräksiä oli näkyvissä (kuva 3). Hiushalkeamat johtuvat betonin

kuivumisesta, eivätkä välttämättä ole merkki vakavista vaurioista. Ne kannattaa paikata esimerkiksi silikonilla, ettei kosteus pääse raudoituksiin.

KUVA 1. Ruostunut harjateräs näkyvillä

Kosteuden päästessä raudoituksiin raudat alkavat ruostua ja niiden tilavuus kasvaa. Tilavuuden kasvaessa betoni murtuu raudoituksen ympäriltä. Näkyvis-
sä olleet ruostuneet harjateräkset eivät ole todennäköisesti olleet tarpeeksisy-
vällä valussa. Ne ovat voineet nousta pintaan tai aiheuttaa halkeaman, jolloin
rauta on päässyt ruostumaan ja murtanut betonin ympäriltään. Reunavahvistet-
tu pohjalaatta on hyvin vahva rakenne, joten muutama ruostunut teräs tuskin
aiheuttaa ongelmia. (Mikkola 2015.)

Mikäli sokkelin haluaa korjata raudoitusten osalta, on ruostuneet raudat piikatta-
va kunnolla esiin. Ne on puhdistettava ruosteesta ja käsiteltävä ruosteenestoai-

neella. Sen jälkeen ne voidaan betonoida ja betonin kuivuttua sokkeli voidaan pinnoittaa tai maalata. (Mikkola 2015.)

Koska alapohja on mahdollinen riskirakenne, voi tarkempi kuntotutkimus olla harkittava asia. Aistinvaraisessa kuntoarviossa ei kuitenkaan löydetty merkkejä kosteusvauriosta. Sokkelin hiushalkeamat kannattaa paikata esimerkiksi sili-konilla, jotta kosteus ei pääsisi raudoituksiin asti. Jos sokkelin haluaa pinnoittaa, täytyy myös näkyvillä olleet ruostuneet raudat kunnostaa ja betonoida.

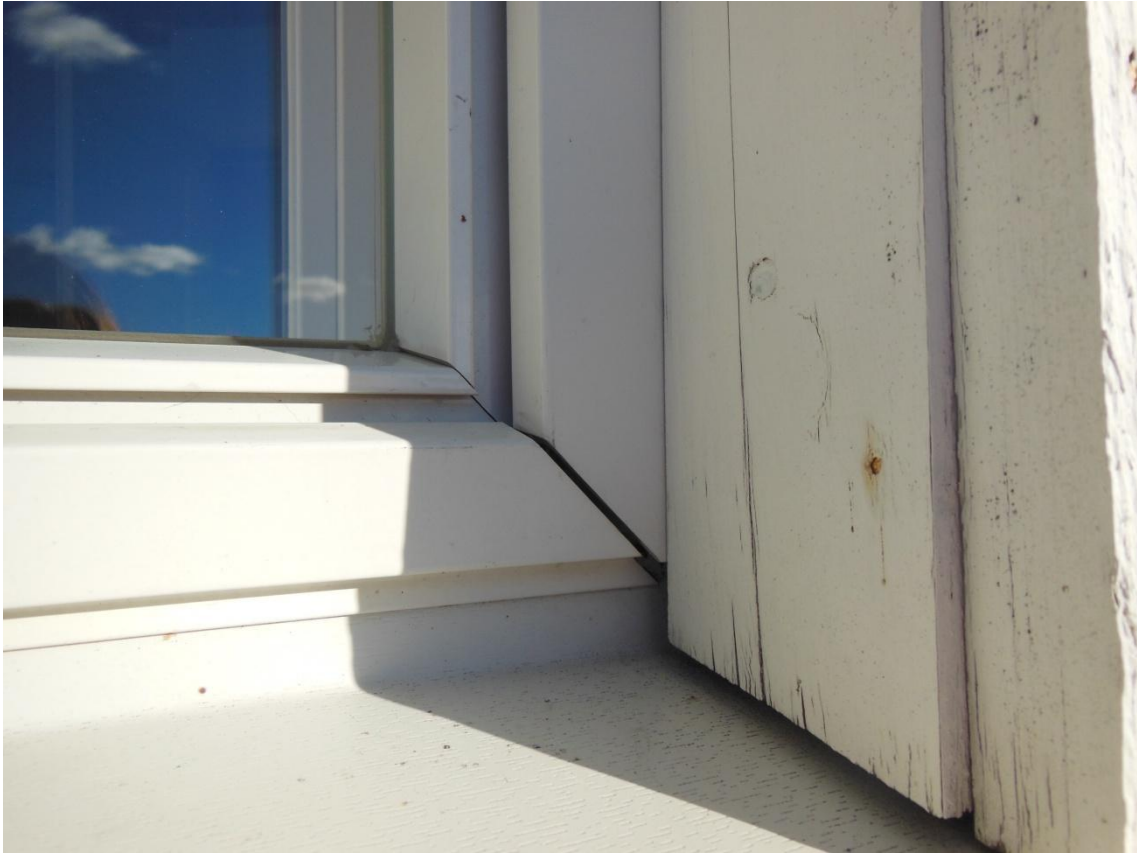
Ikkunat ja ovet ovat alkuperäiset. Ikkunat ovat myös alkuperäisessä kunnossaan, mutta ovien tiivisteitä on uusittu ja etupihan puoleista ovea on lakattu. Ikkunoiden alumiinipuitteet ovat paikoin eläneet ja karmeissa on rakoja (kuva 4).

KUVA 2. Ikkunoiden karmeissa on rakoja

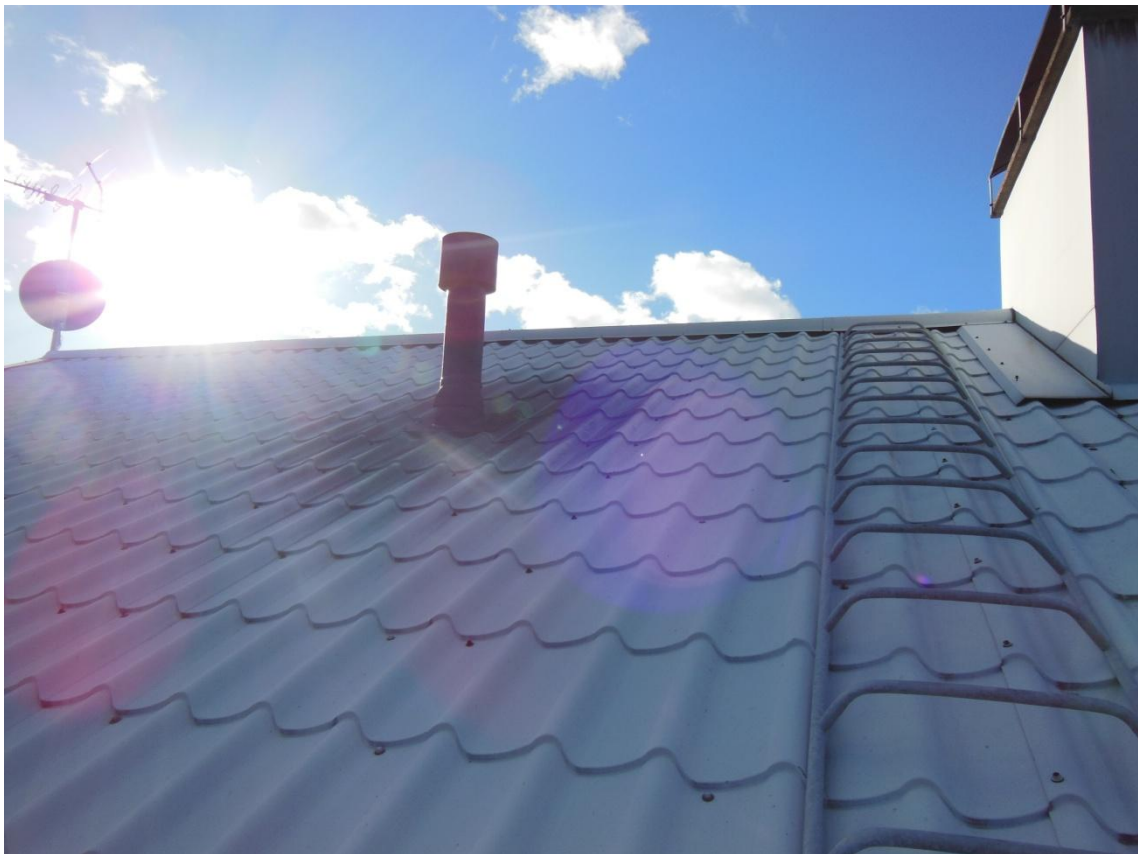
Ensin yläpohjasta tarkasteltiin vesikatetta katolle kiipeämällä. Kattopellit ovat paikoillaan eikä niiden kiinnityksessä ollut moitittavaa. Lapetikkaat ovat kunnossa ja tukevasti kiinni harjalta. Vesikatteen väri on tasainen lukuun ottamatta ilmanvaihdon poistoputken ympäristää, joka on mustunut ilmeisesti noesta (kuva 5). Savu suuntautuu yleensä takapihaa kohti, joten nokea on voinut laskeutua ilmanvaihdon poistoputken ympärille. Mitään vaurioon viittaavaa ei löydetty.

KUVA 3. Ilmanvaihdon poistoputken ympäristys on mustunut mahdollisesti noesta

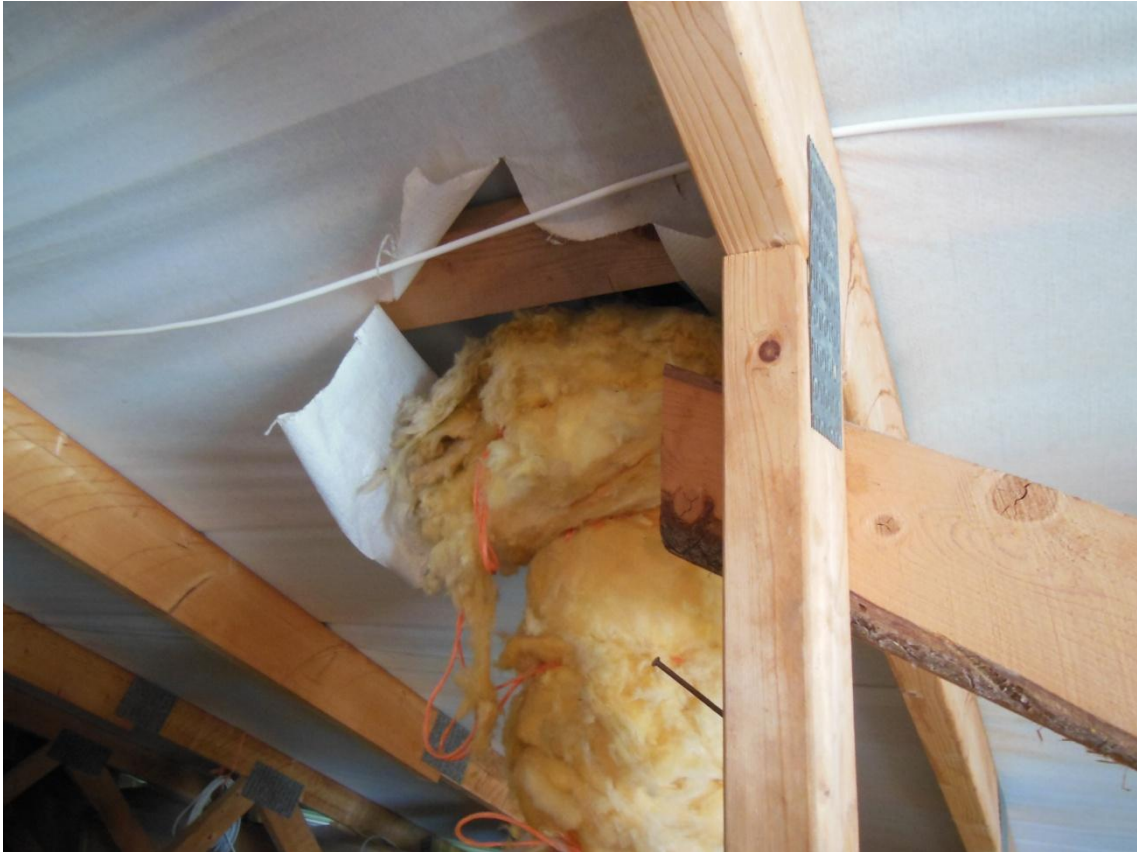
Aluskatteen on tarkoitus suojata rakenteita vedeltä ja lumelta, jotka kulkeutuvat
vesikatteen alle tai tiivistyvät katteen alapintaan (RakMk C2 1998, 2). Aluskat-
teessa on harjan kohdalla muutamia pieniä reikiä. Aluskatetta ei ole nostettu
hormin tai läpivientien kohdalla, vaan aluskatteen reunat repsottavat miten sat-
tuu (kuva 6). Mikäli aluskatteen päälle tiivistyy kosteutta, se voi valua näistä ti-
ivistämättömistä paikoista ullakolle. Aluskate on riittävästi limitetty ja on muuten
kunnossa. Aluskatteen ja vesikatteen välinen tuuletusrako saisi olla isompi, ettei
aluskatteen pullistuminen esimerkiksi kovalla tuulella tuki tuuletusrakoa (Aluska-
te kuuluu osana kattorakenteeseen).

KUVA 4. Aluskatetta ei ole nostettu läpivientien kohdalla tiiviisti

Hormin tiilipinta on rapattu. Rappauksessa näkyy hiushalkeama, joka ei ole vaarallinen. Hormin ja läpivientien ympärillä olevat villat ovat kuivia, vaikka aluskatetta ei ole nostettu tiiviisti niitä vasten. Ilmastoinnin poistoputki, liesituulettimen poistoputki ja ilmastointiputket on yritetty eristää mineraalivillalla, ja villat ovat kiinni paalinarulla. Villat kannattaa vaihtaa asianmukaisiin foliopintaisiin kivivillakeristeisiin. Näin voidaan pidentää putkien elinkaarta.

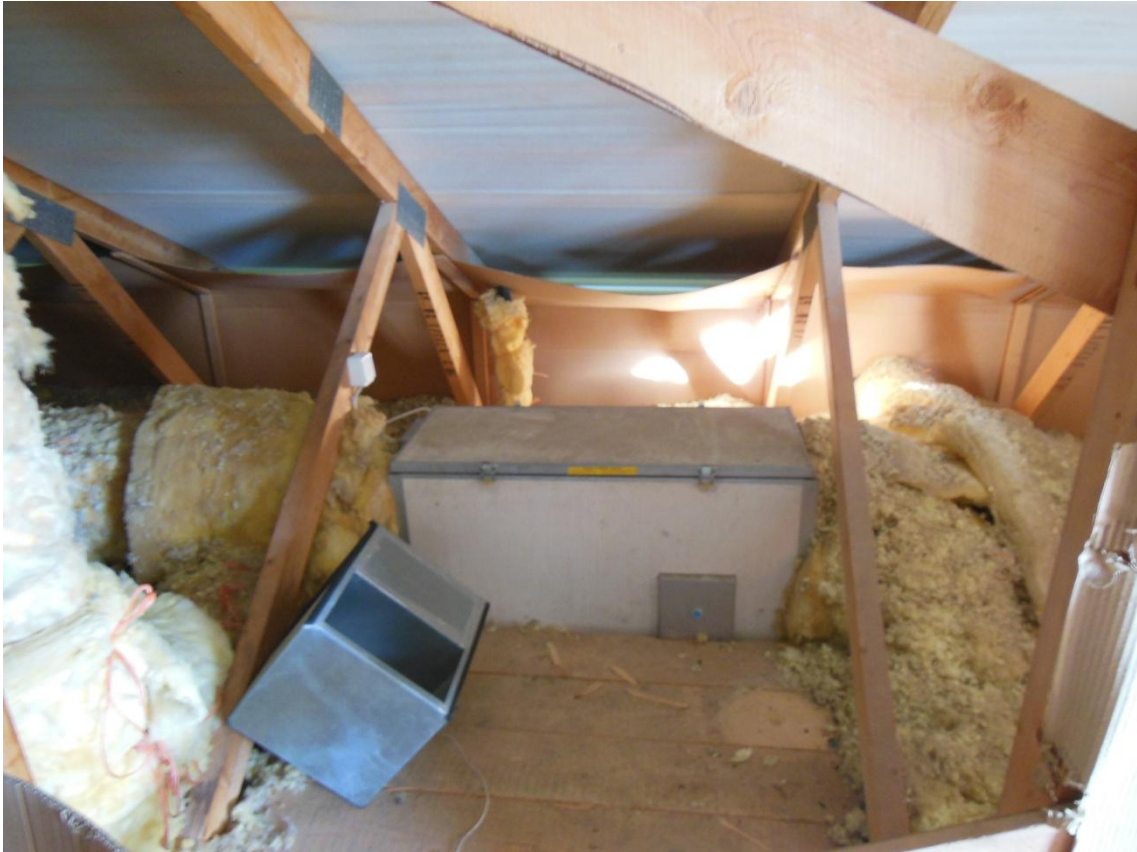
Tuulenojainpahvit on laitettu jo rakennusvaiheessa, vaikka niiden käyttö vielä 1990-luvulla oli harvinaista (kuva 7). Niiden tarkoitus on ohjata ilmavirtaa yläpaarteen suuntaan niin, ettei puhallusvilla lähde liikkumaan (ISOVER Tuulenojain). Pahvit olivat hyvässä kunnossa, eikä niissä nähty merkkejä kosteudesta.

KUVA 5. Tuulenojainpahvit ohjaavat ilmavirtaa niin, ettei puhallusvilla liiku

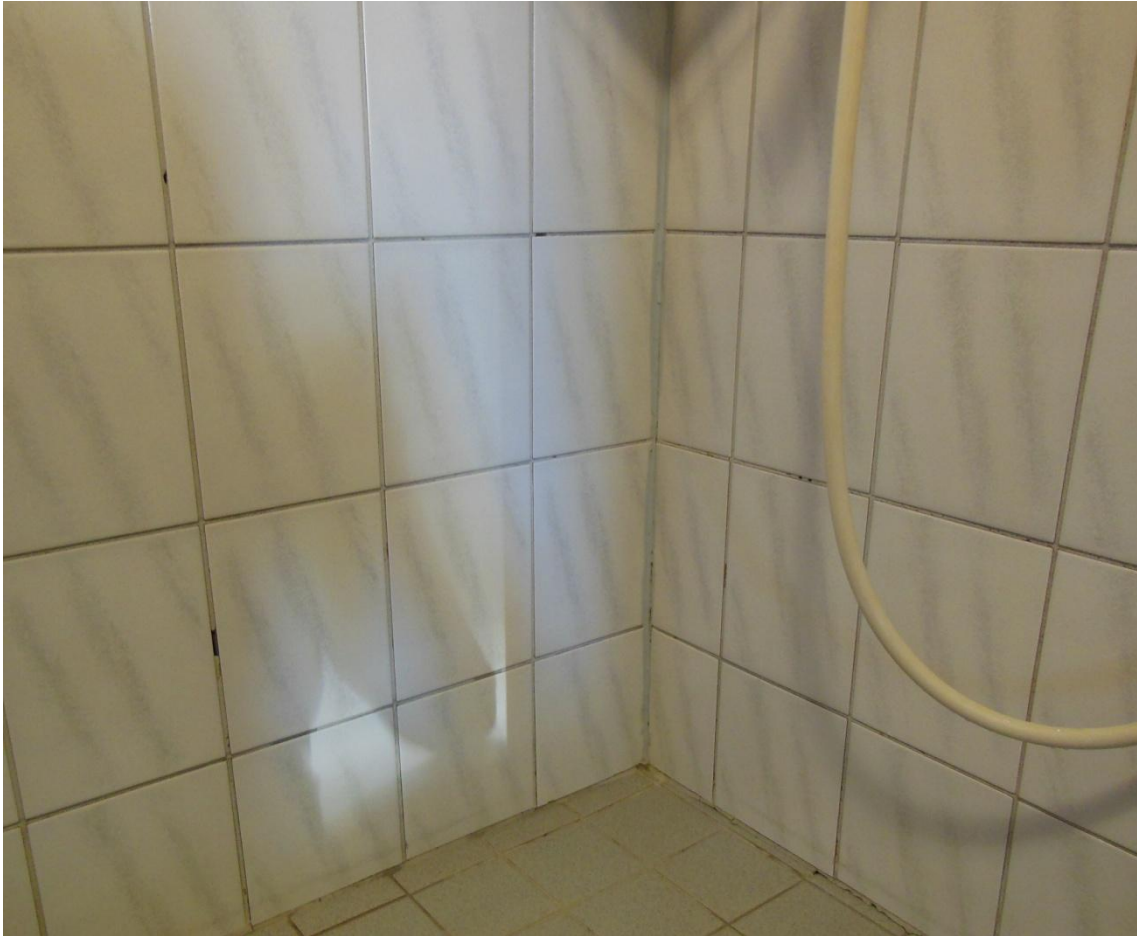
Jo esteettisistä syistä laatoitukset kannattaisi uusida tasalaatuisiksi ja samannäköisiksi, mutta tärkein syy on vedeneristys. Rakennusvuonna 1991 ei vielä tunnettu nykyaikaisia vedeneristyskäytäntöjä. Tiivistämättömät läpiviennit, halkeamat tai reiät laatoituksissa tai niiden saumoissa ovat lisänneet veden pääsyä rakenteisiin, jolloin kosteusvaurio on mahdollinen.

Märkätilojen seinät ovat tiiltä ja pinnat laatoitetut. Katossa on panelointi. Lattiasa on vesikiertoinen lattialämmitys. Lattialaatoituksessa ei ole halkeamia tai reikiä, mutta lattioissa on kahdenlaista laattaa ja aiemmista ongelmista johtuen voidaan päätellä osan laatoista olevan irti. Lattian kaadot ovat kuitenkin hyvät. Seinistä löytyy pari haljennutta laattaa ja lisäksi saumauksissa on reikiä, eniten suihkunurkkauksessa (kuva 8), joka on kovimmalla koetuksella. Katot ovat hyvässä kunnossa, eikä niissä ole merkkejä kosteusvaurioista.

KUVA 6. Suihkunurkkauksessa on eniten vaurioita pinnoissa

Kosteusvaurioiden välttämiseksi märkätilat on uusittava kokonaan nykyaikaisiksi. Jo syntyneet kosteusvauriot on korjattava huolellisesti ja tilat on vedeneristettävä ennen rakenteiden pinnoitusta. Asukkaat ja heidän tarpeensa huomioon ottaen lattia voisi olla hyvä pinnoittaa jollakin vähemmän liukkaalla materiaalilla kuin laatta. Yksi tällainen materiaali voisi olla epoksi. Materiaalivalintoja tehdessä on otettava huomioon myös lattialämmitys, ja mietittävä myös niitä ominaisuuksia, joita pinnoilta kaipaa.

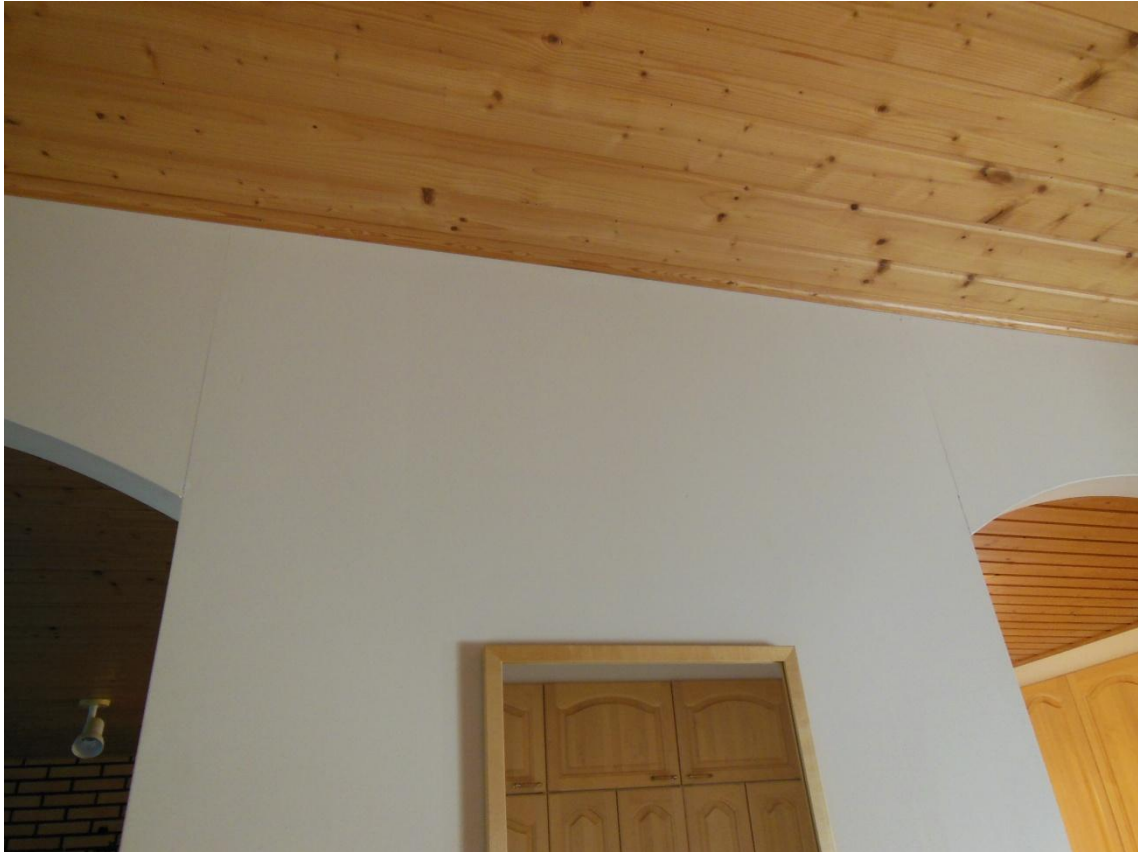
KUVA 7. Levyjen saumat ovat halkeilleet

Seinissä oli halkeamia levyjen saumoissa, joten ennen pintakäsittelyä halkeamat kannattaa paikata. WC:n tapetit repsottavat hieman saumoista, joten pintakäsittelyn päivittäminen voi olla paikallaan. WC:ssä, keittiössä ja kodinhoitohuoneessa kuin muidenkin vesipisteiden läheisyydessä olevat silikonisaumat kannattaa tarkistaa ja uusia, mikäli silikonit ovat kuivuneet tai puutteelliset. WC:n lavuaari kannattaa uusia, sillä lavuaarissa oleva halkeama ulottuu pohjaan asti.

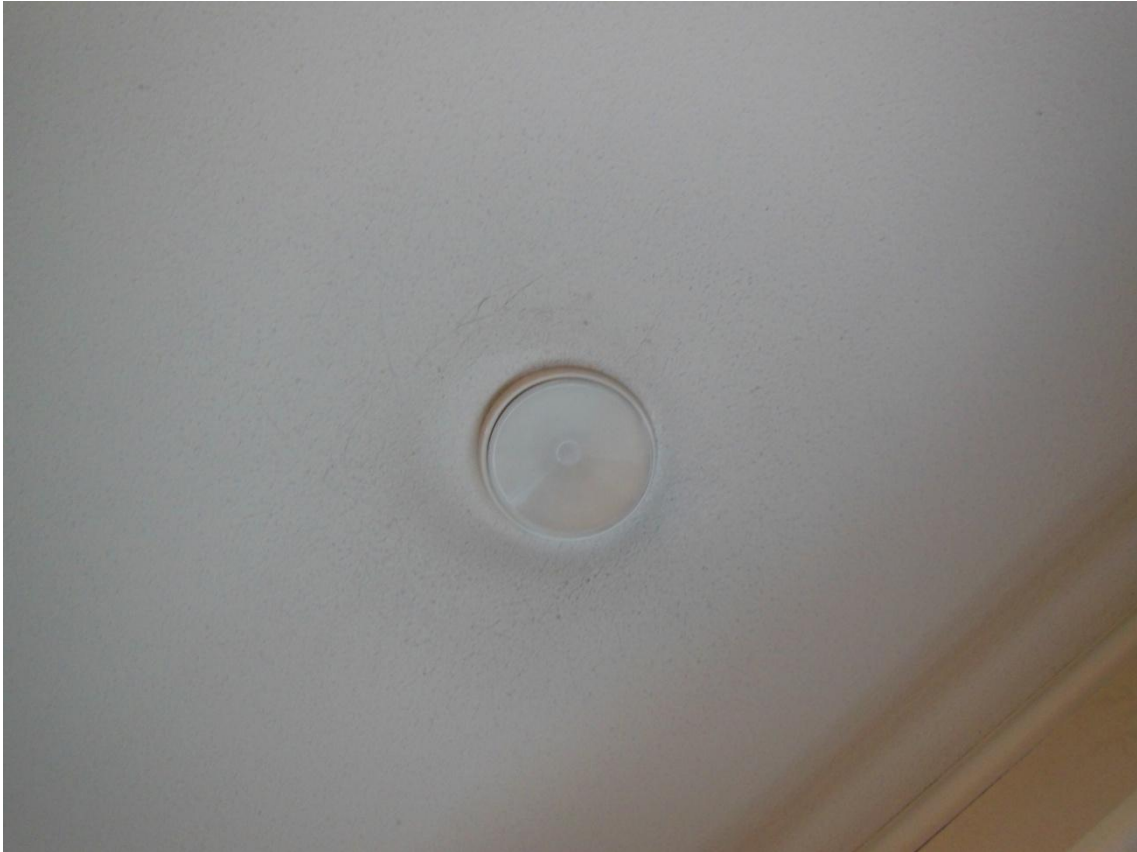
Nurkkien tummuminen katonrajassa kertoo rakenteissa olevista kylmäsilloista. Tummumista on myös tuloilmaventtiilien ympäristöissä (kuva 10). Tummentumat erottuvat hyvin makuuhuoneiden ruiskumaalatuista katoista. Ruiskumaalattujen kattojen levyjen saumat ovat myös hieman tummuneet. Muualla asunnossa on puupaneelikatto, joka on hyvässä kunnossa. Katossa on esteettisinä haittoina joitakin maalitahroja reuna-alueilla.

KUVA 8. Tuloilmaventtiin ympärillä on tummentumaa

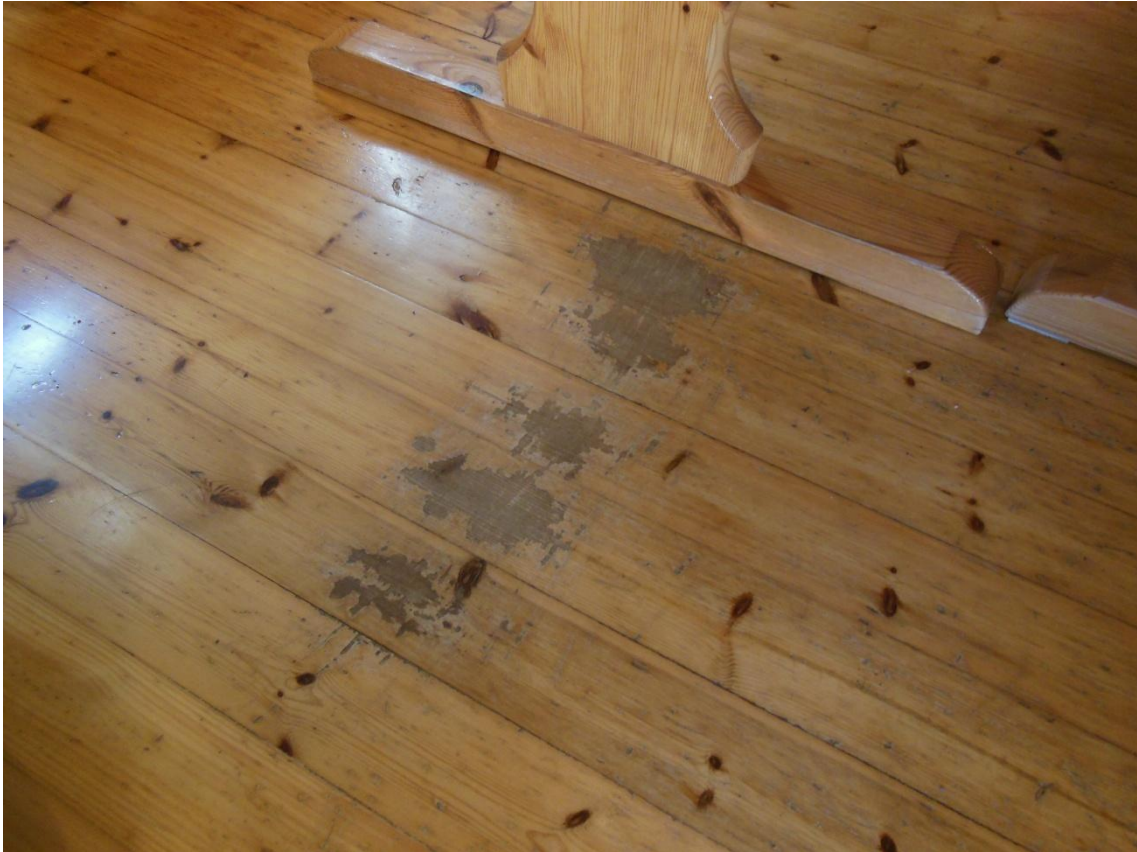
Lattiat ovat makuuhuoneissa, vaatehuoneissa, kodinhoituhuoneessa ja WC:ssä muovimattoa, muualla mäntylautaa. Makuuhuoneiden lattioissa näkyy muutamia kohoumia, jotka ovat aiheutuneet aluslevystä nousseista kiinnikkeistä. Muuten lattiat ovat hyvässä kunnossa, myös WC:ssä. Kodinhoituhuoneen lattiaan on jo rakennusvaiheessa jäänyt jokin kohouma, joten muovimatto on kohouman kohdalta rikkoutunut. Rikkoutunut kohta kannattaa korjata, sillä samassa tilassa on pyykinpesukone. Vaikka pyykinpesukoneen edustalla on lattiakaivo, voi vesivahinkotilanteessa vettä tulla niin paljon kerralla, että se pääsee rikkoutuneen muovimaton alle ja aiheuttaa siellä ongelmia. Mäntylautalattiat ovat kuluneet ja hionnan tarpeessa (kuva 11). Huonekalutkin ovat aiheuttaneet kulumia ja kolhuja, vaikka kalusteiden jaloissa on huopatarrat.

KUVA 9. Huopatarroista huolimatta kalusteet ovat aiheuttaneet kulumia lattiaan
