Ohjeita kuntoarvion suorittamiseen puurakenteisessa elementtitalossa

Opinnäytetyö

Syksy 2015

Valokkitie 4, 65320 Vaasa

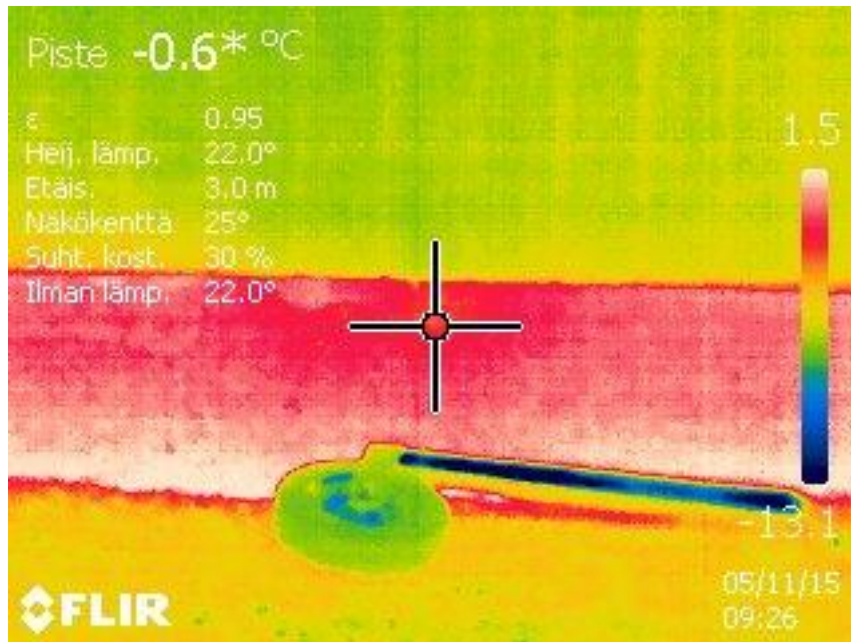
Sokkeli on paikalla valettu ja kivilaastilla pinnoitettu. Sokkelista on kauttaaltaan näkyvissä noin 300 mm, rakennuksen etelän puoleisella päädyllä on rapautumisesta johtuva aukko sokkelin yläpinnassa. Rapautuminen todennäköisesti johtuu rakennusvaiheessa sattuneesta vesivahingosta. Vesivahingon seurauksena on vesi kulkeutunut lattiaa pitkin rakennuksen päätyyn ja valunut sokkelin kautta maaperään. Valumisveden mukana on ilmeisesti kulkeutunut pois myös osa perustuksen kiviainesta. Tarkemmin aukkoa tutkittaessa huomattiin, että ulkoseinärungon alaohjauspuun ja sokkelin väliin mahtui laittamaan käden. Aukko ulottuu siis koko ulkoseinärungon matkalta aina lattiarakenteisiin asti. Tämä saattaa aiheuttaa kylmän ilman ja kosteuden kulkeutumista lattia- ja seinärakenteisiin.

Kuvio 30. Sokkelin aukko kohta kuvattuna ulkoa päin, aukko näkyy tummentuneena alueena.

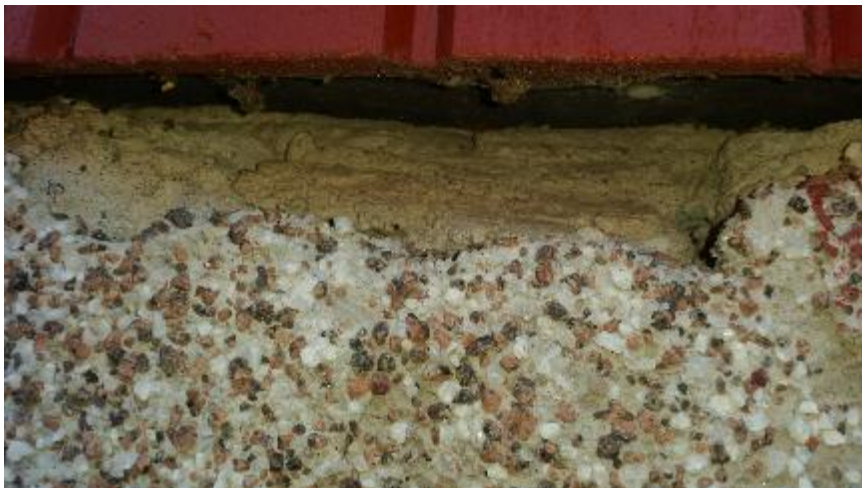
Kuvio 31. Aukko sokkelin yläpinnassa.

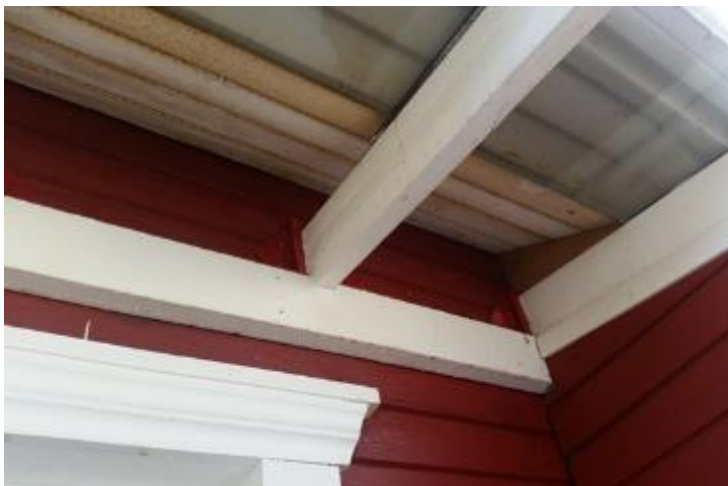
Kuvio 34. Räystäslaudat ovat värjäytyneet.

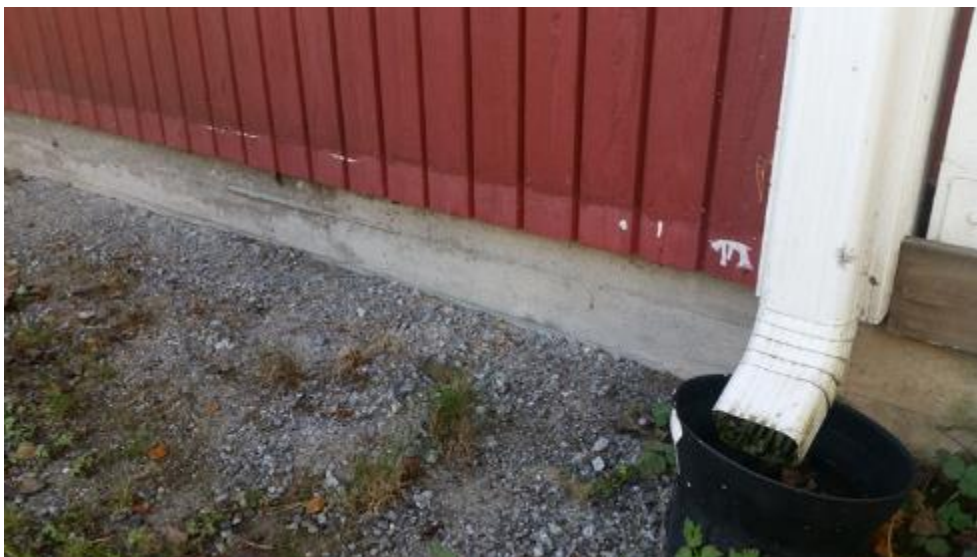
Kuvio 35. Pinnoittamaton sokkeli.

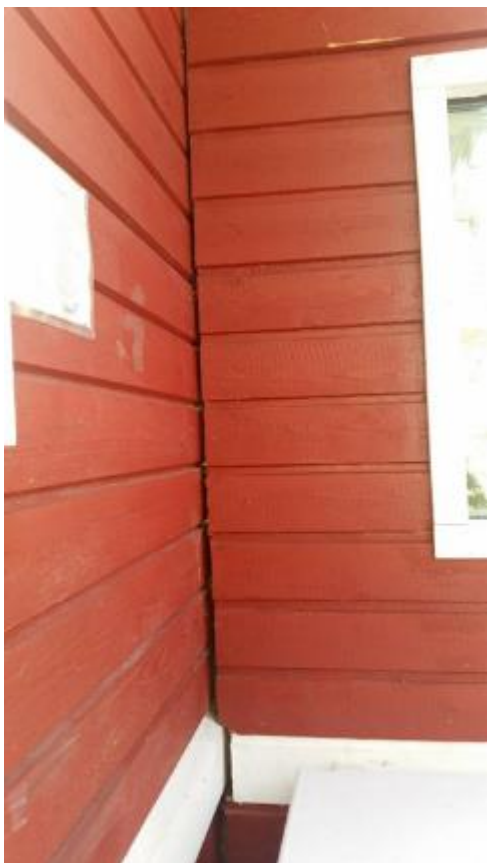
Kuvio 36. Terassin ja ulkoseinän liitos on irti toisistaan.

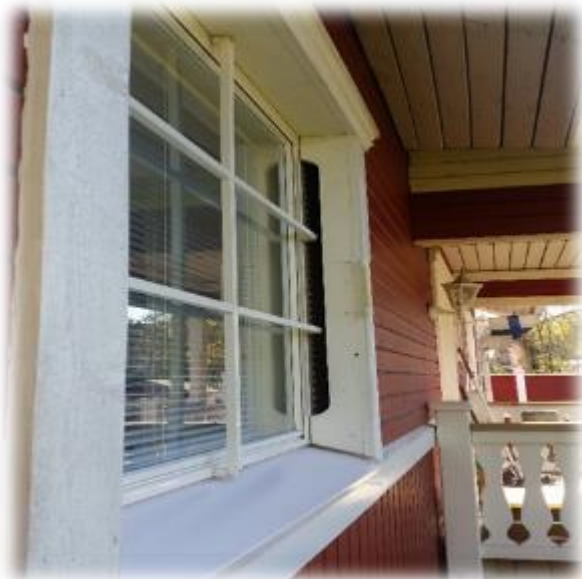
Kuvio 39. Ikkunapellitys kunnossa.

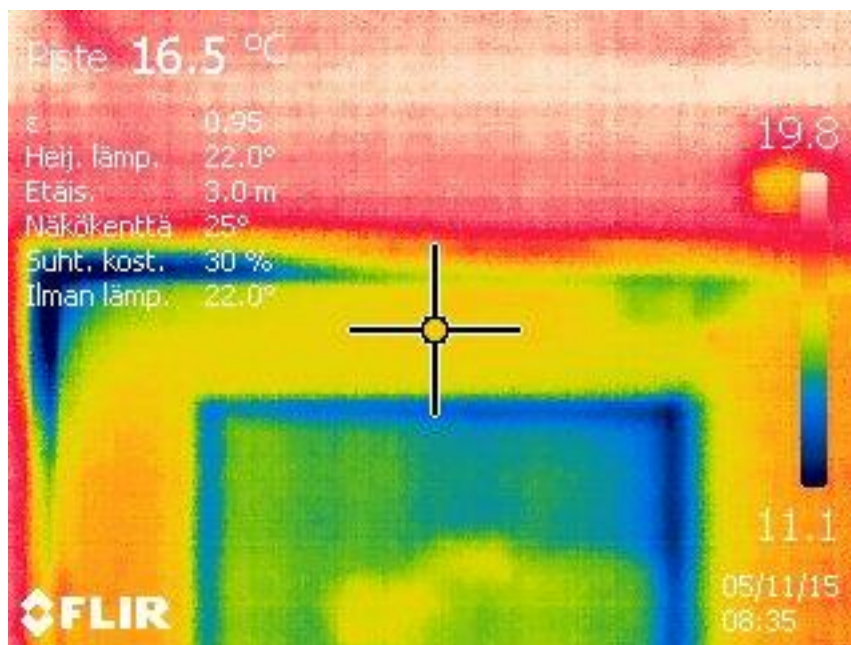
Ulko-ovet ovat hyväkuntoisia, käynti on sujuva. Pääovea kuvattiin lämpökameralla, ilmavuotoja havaittiin ja tiivistystä täytyy uusida.

Kuvio 41. Ulko-ovi on lämpökuvattu sisäpuolelta, kuva on poikittain.

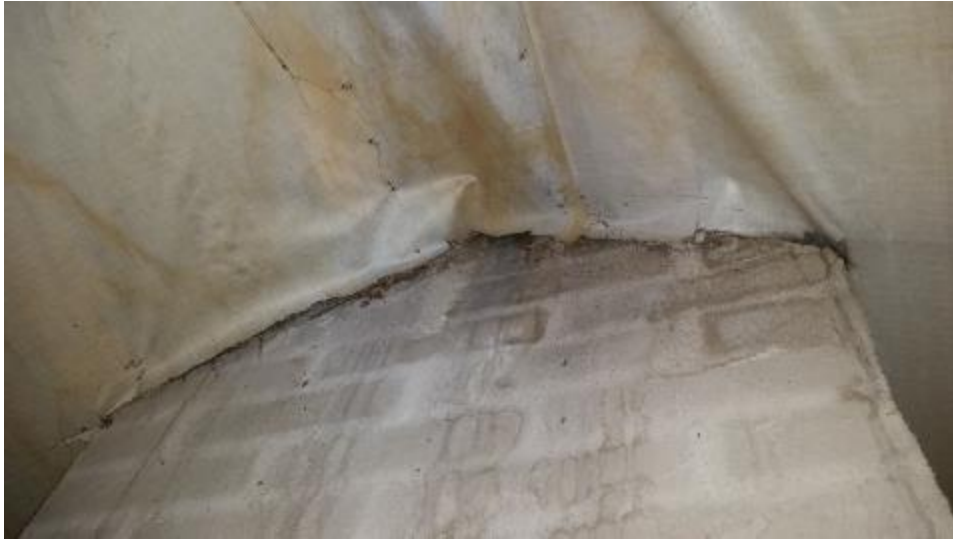
Kuvio 45. Hormin ja aluskatteen liitoskohta.

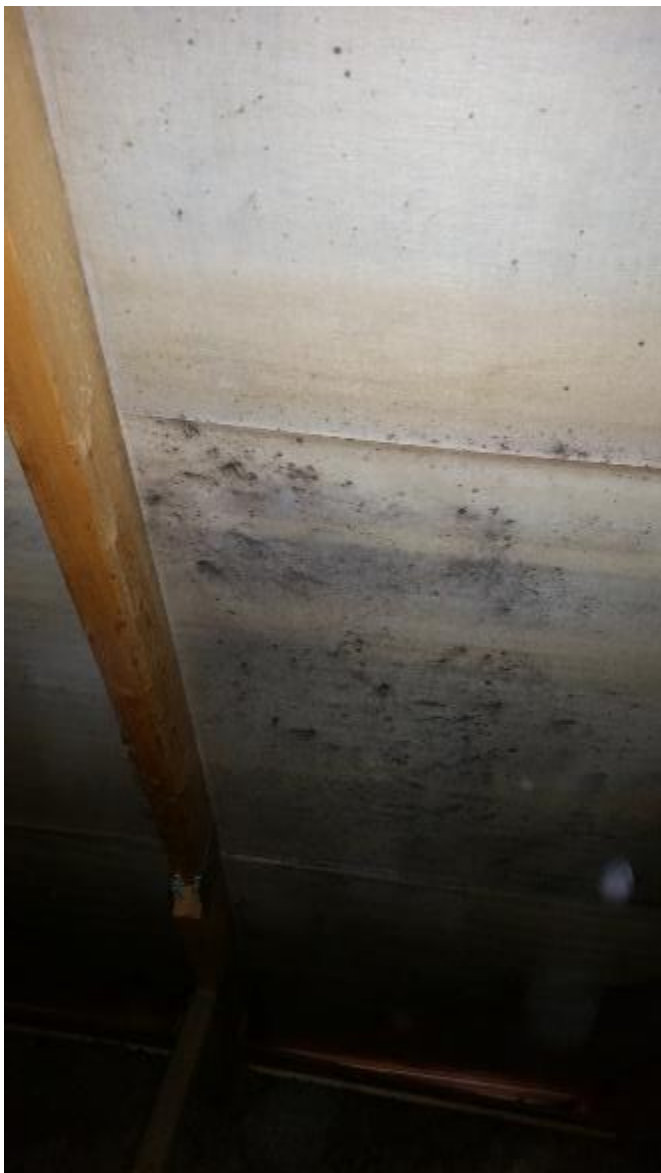
Kuvio 48. Mikrobivaurioita aluskatteessa.

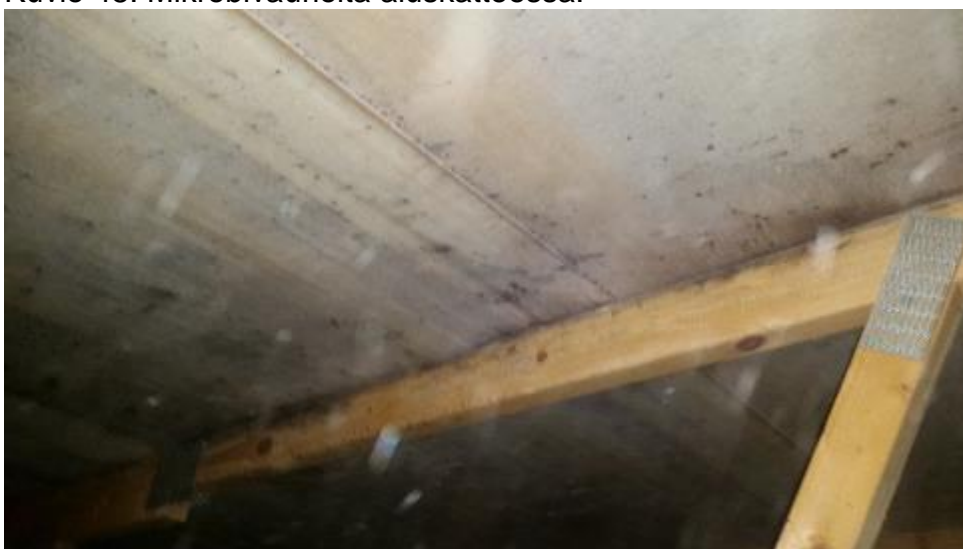
Kuvio 49. Mikrobivaurio.

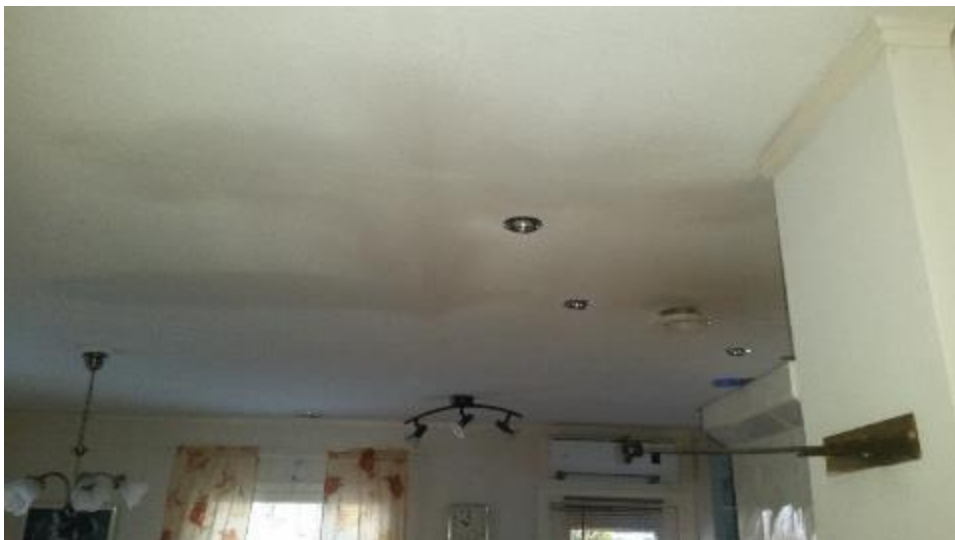
Kuvio 52. Olohuoneen katossa jälkiä pintakorjauksista.

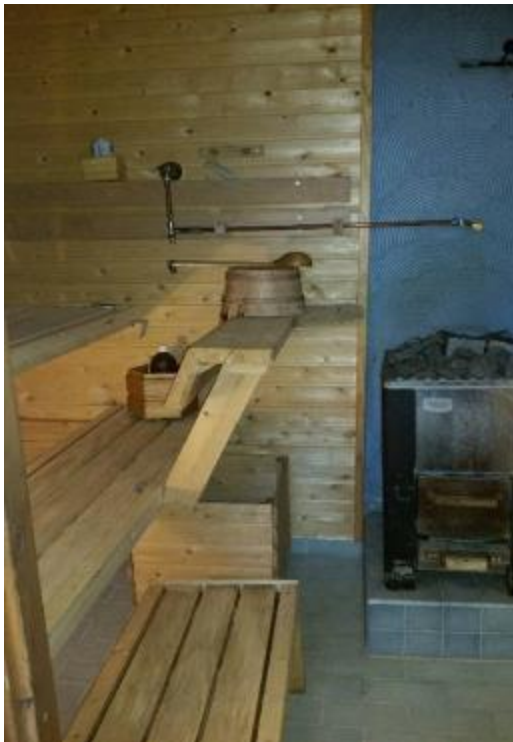
Kuvio 60. Saunan lauteet ovat käytössä kuluneet.

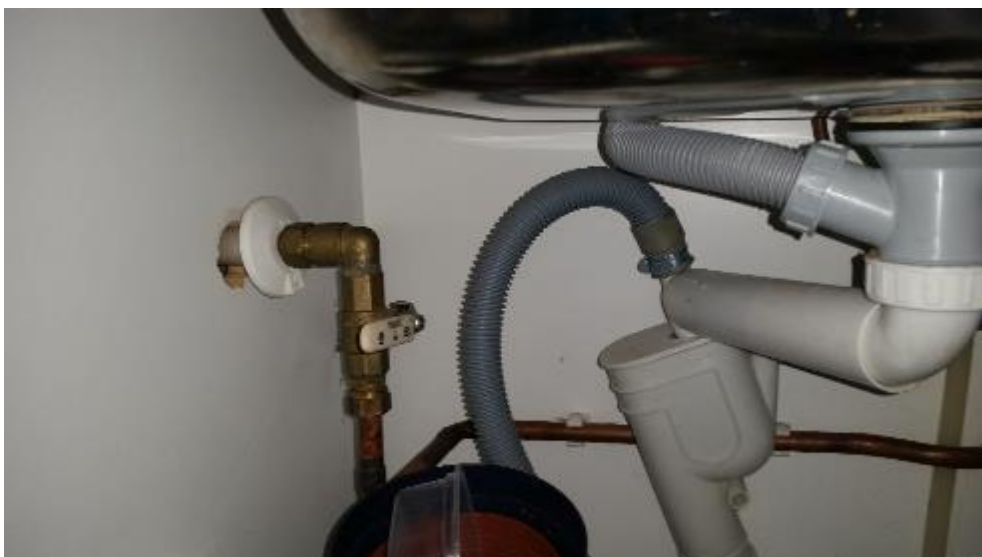
Kuvio 61. Keittiön kaapissa sijaitsevat putket ja liitännät olivat kuivia eikä vuotojälkiä havaittu.

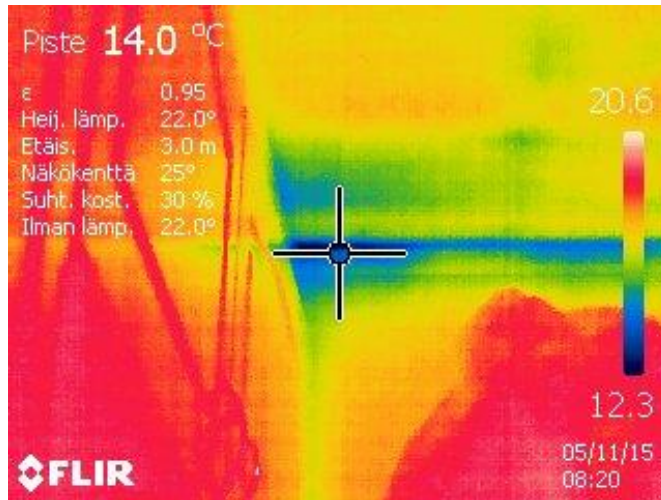
Kuvio 1. Ulkoseinä- ja kattorakenteen tiivistyksessä ilmavuoto. TI 64 %, korjausluokka 2.

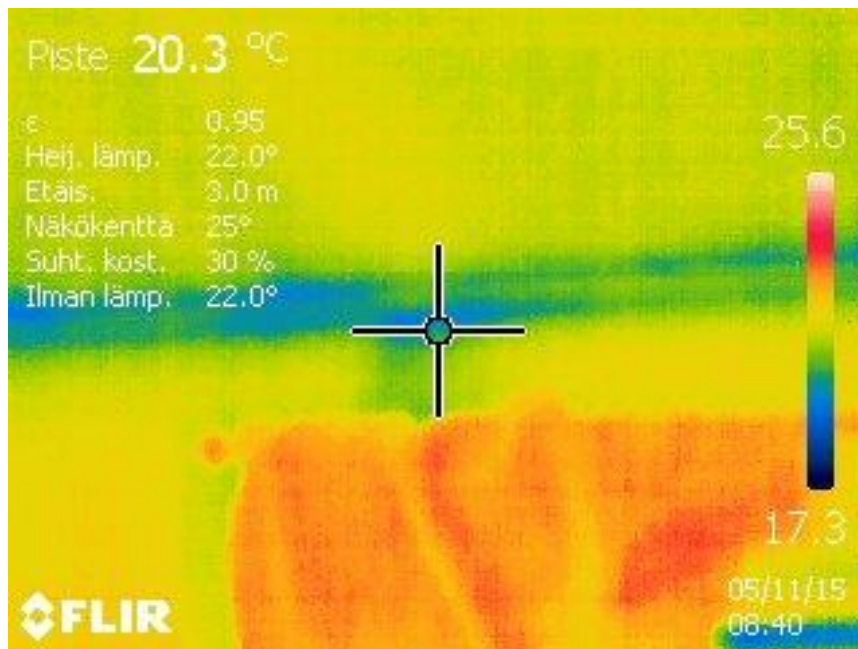
Kuvio 3. Pienemmän makuuhuoneen seinän ja katon liitoksissa ilmavuoto. TI 85 %, korjausluokka 4.

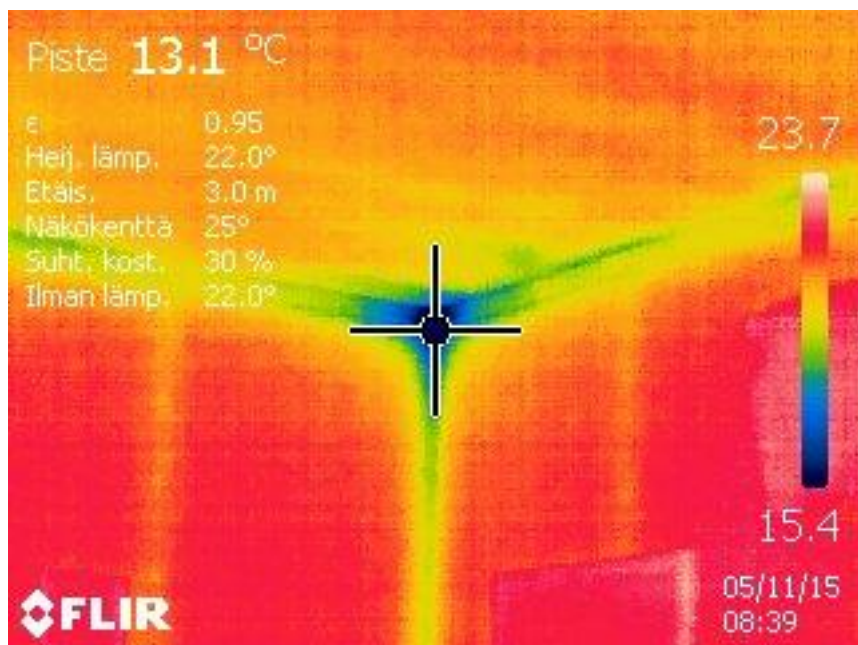
Kuvio 4. Pienemmässä makuuhuoneessa katon uloimmassa kulmassa ilmavuoto. TI 67 %, korjausluokka 3.

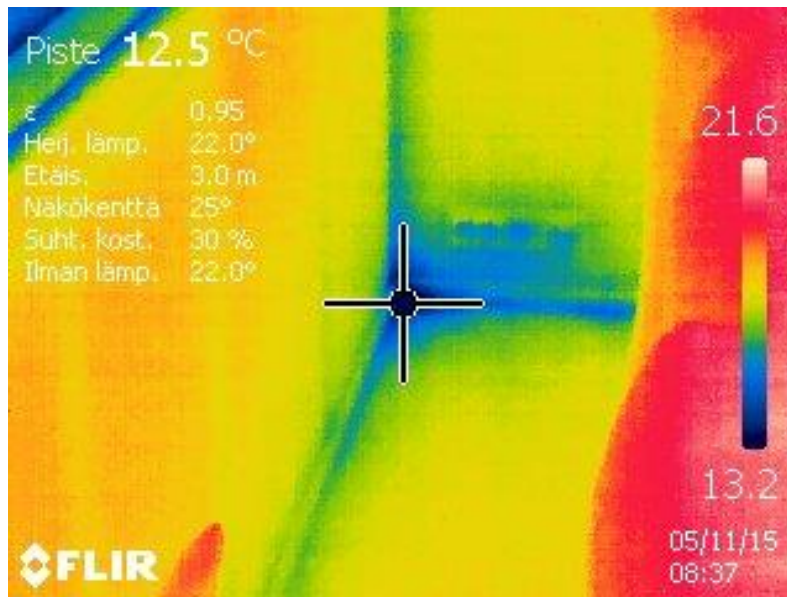
Kuvio 5. Samassa huonetilassa, lattian oikea alanurkka on viileä. TI 65 %, korjausluokka 2.

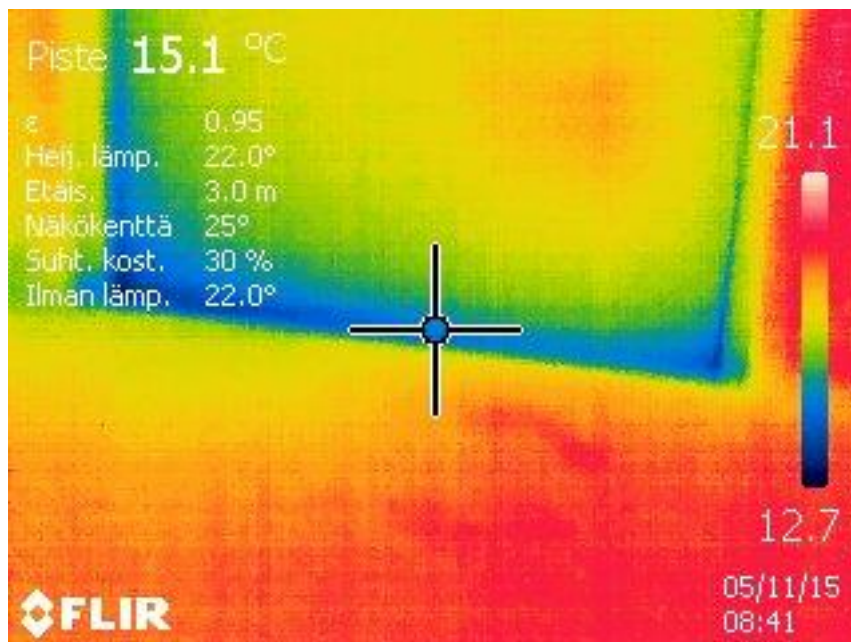
Kuvio 6. Ulko-oven alareunan tiivistys on puutteellinen. TI 65%, korjausluokka 2.

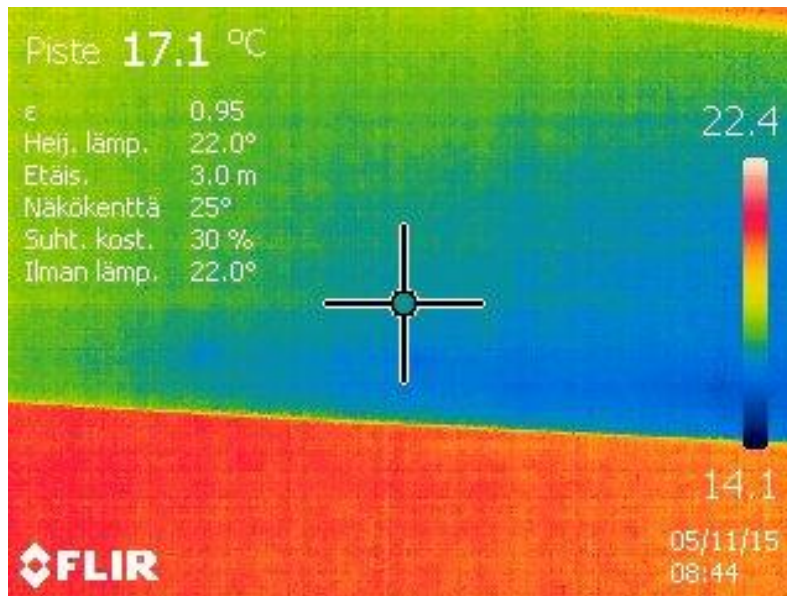
Kuvio 7. Jääkaapin takana silmin havaittavaa kosteutta seinässä (Kuva on otettu niin, että yläreuna on vasemmalla). TI 71 %, korjausluokka 4. Kohdassa kuitenkin pintakosteutta silmin havaittavin, joten kuntoluokka laskee 1.

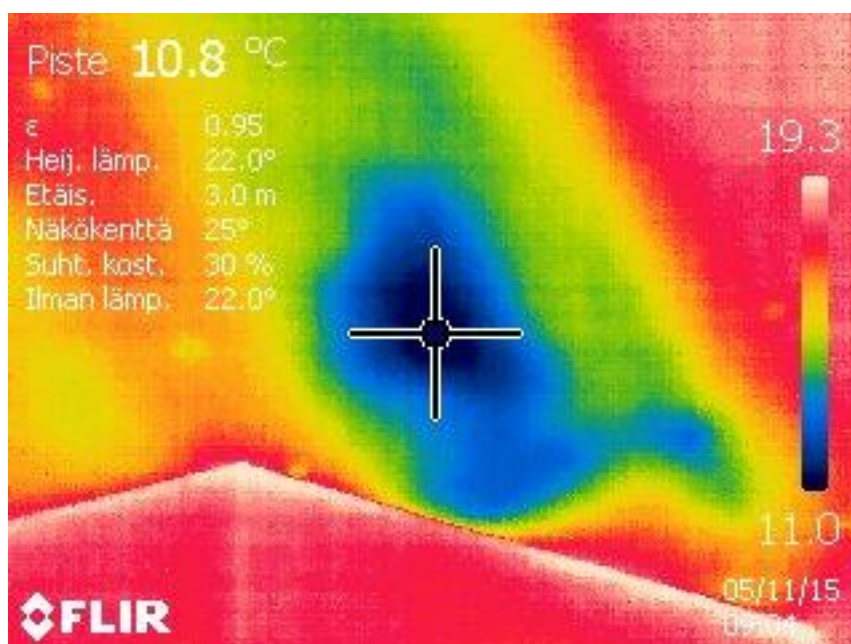
Kuvio 8. Liesituulettimen kuvun edessä katossa selvä kylmä alue. TI 57 %, korjausluokka 1.

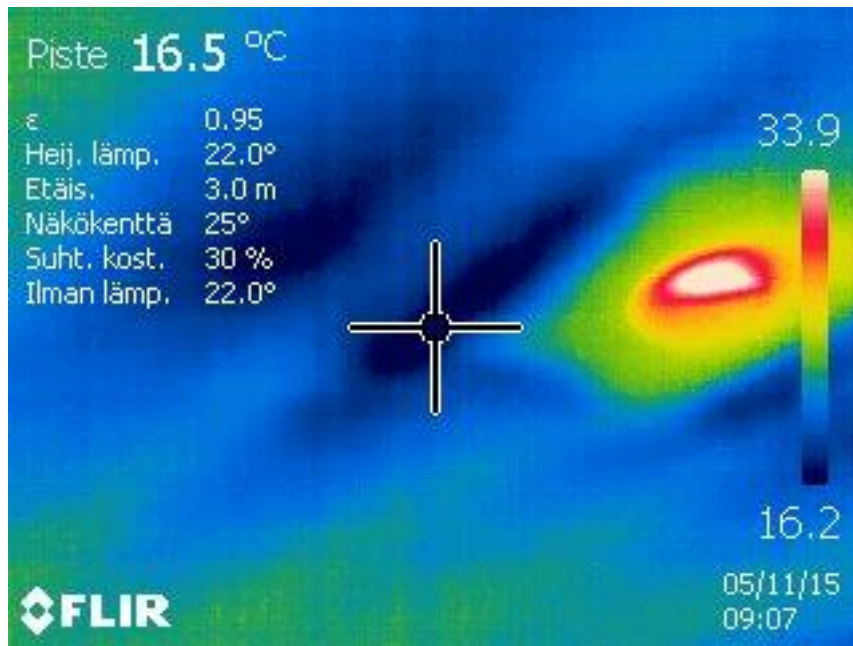
Kuvio 10. Keittiön katossa laajoja kylmiä alueita, saattaa johtua yläpohjan puhalluseristeen painumisesta. TI 81 %, korjausluokka 4.

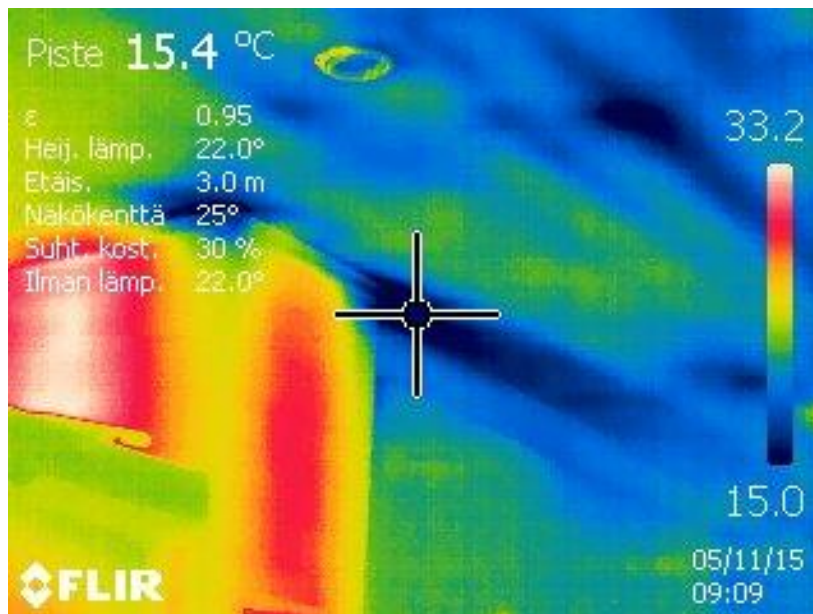
Kuvio 11. Keittiön katto. TI 75 %, korjausluokka 4.

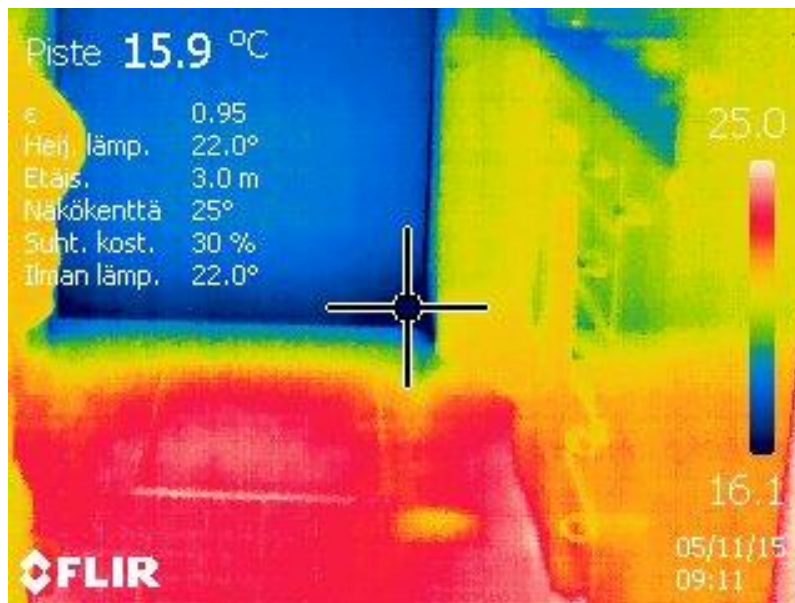
Kuvio 12. Kodinhoituhuoneen ulko-ovi. TI 79 %, korjausluokka 4.

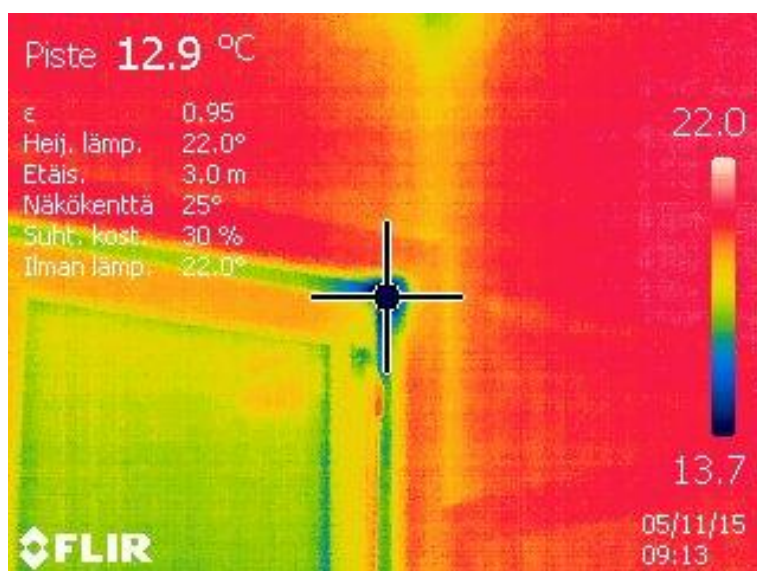
Kuvio 14. Kodinhoitohuoneen ikkunan oikeassa yläkulmassa pieni ilmavuoto. TI 66 %, korjausluokka 3.

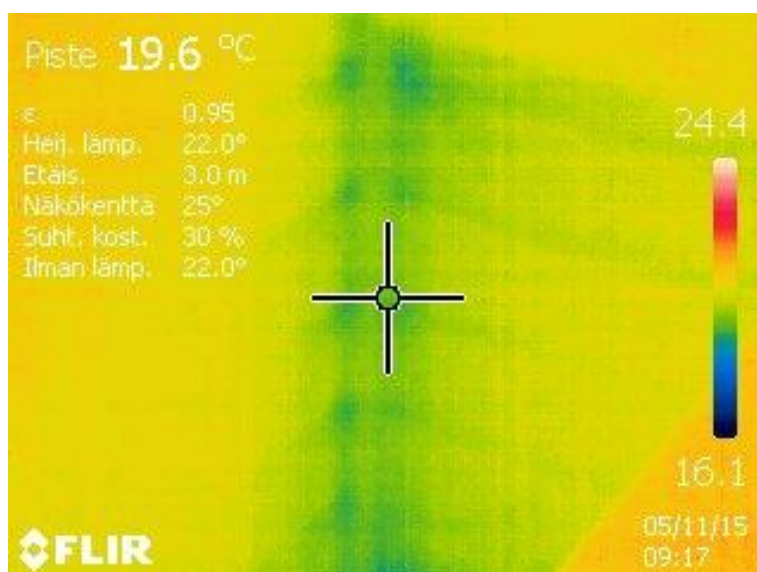
Kuvio 15. Saunan seinäpaneelit lauteiden alla. TI 94 %, korjausluokka 4, paneelissa silmännähtävä mikrobivaurio, joka laskee korjausluokan 1.
