Kosteus- ja homevaurioituneen omakotitalon kuivatusjärjestelmän korjaussuunnitelma

Metropolia Ammattikorkeakoulu

Insinöörityö

23.11.2015

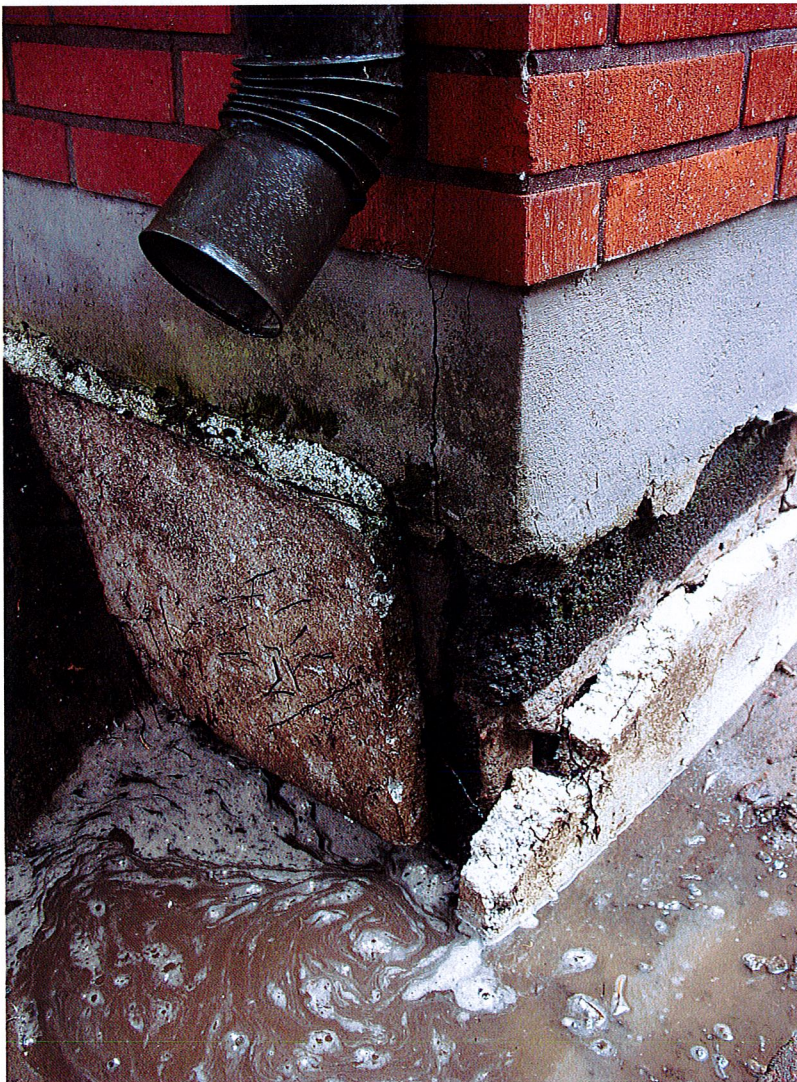
Kuva 5. Rakennuksen pohjoispuolen nurkkaus, josta kuivatus-/korjaussuunnitelman tarve sai alkunsa.

Myöskään sade- ja hulevesijärjestelmä ei toiminut, koska syöksytorville ei ollut kaivoja vaan vedet valuivat sokkelin ympärille ja imeytyivät rakenteisiin.

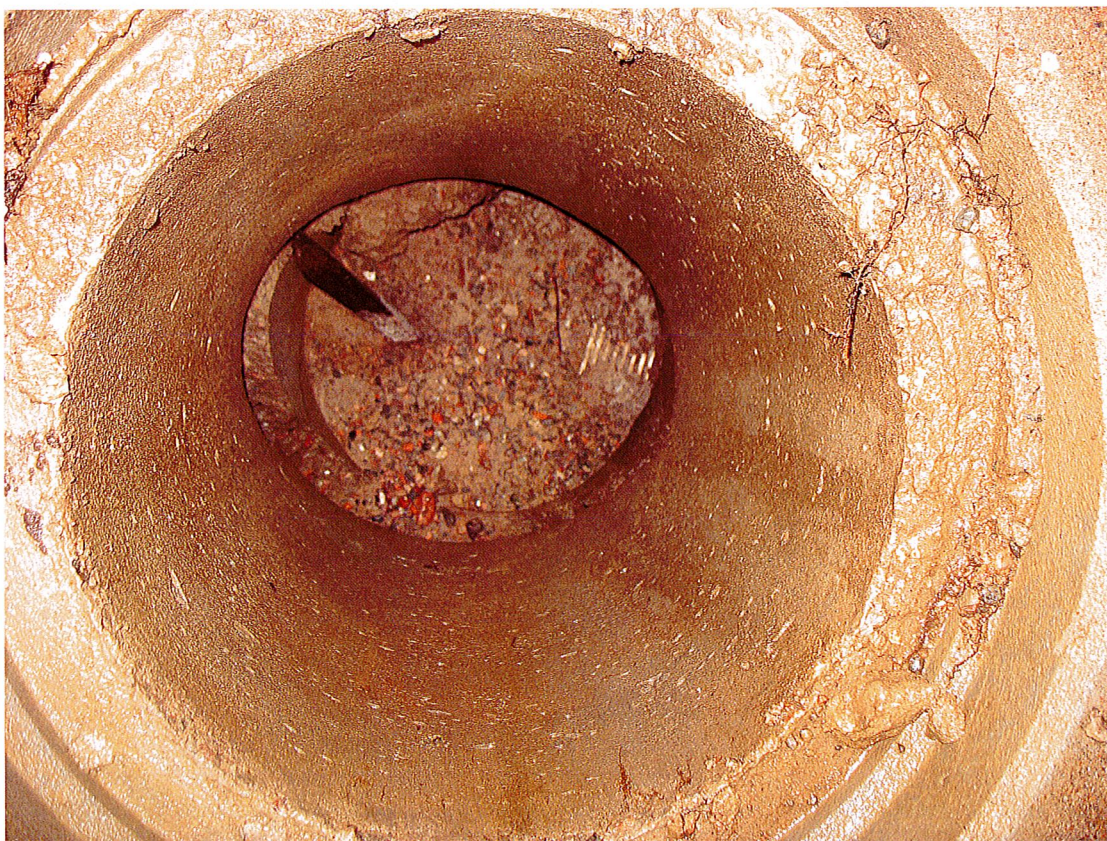
Kuva 7. Tukkeutunut salaoja.

Liian hienoainespitoista materiaalia sisältävä salaojajärjestelmän ympärystyttömateriaali on aiheuttanut salaojajärjestelmän tukkeutumisen sekä routavauriot.

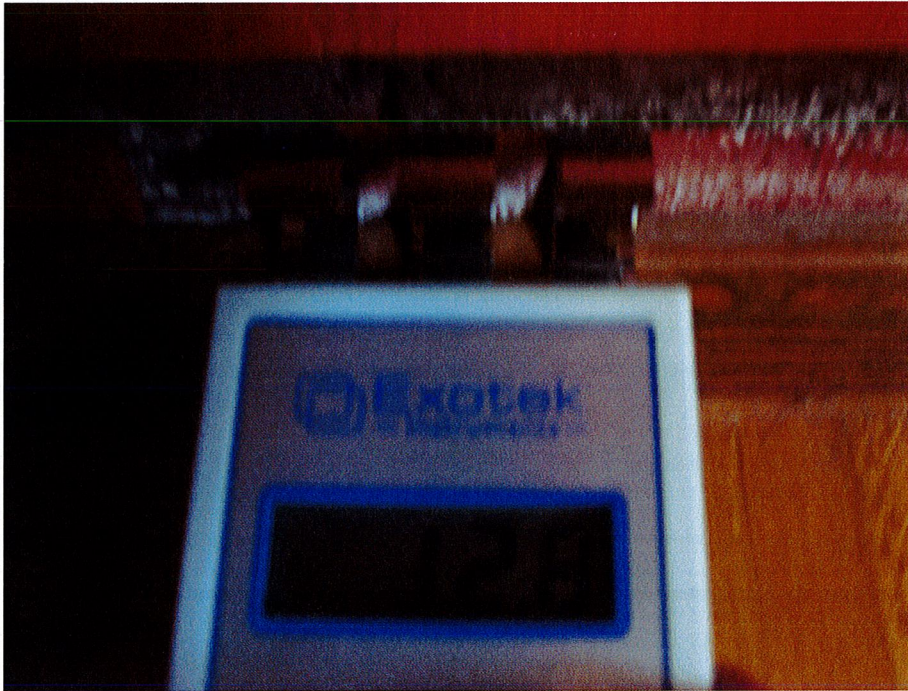
Kuva 10. Alakerran olohuone.

Alakerran olohuoneen lattian ja kantavan väliseinän rajapinnasta mitattiin kosteuspitoisuudeksi 12,8 %.

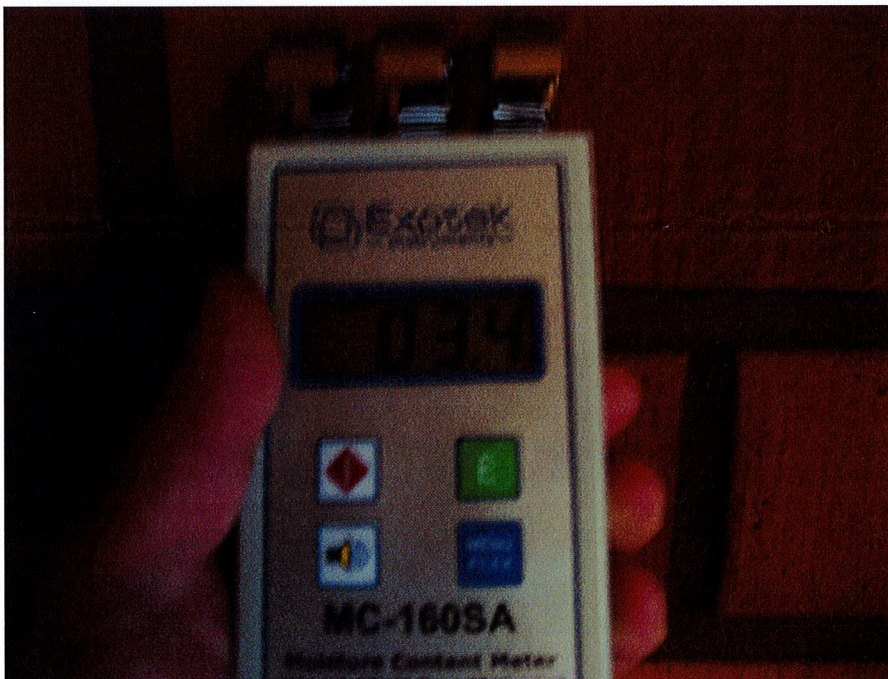
Kuva 11. Alakerran olohuoneen väliseinä.

Alakerran olohuoneen kantavasta väliseinästä, noin 2 metrin korkeudelta, mitattiin kosteuspitoisuudeksi 3,4 %.

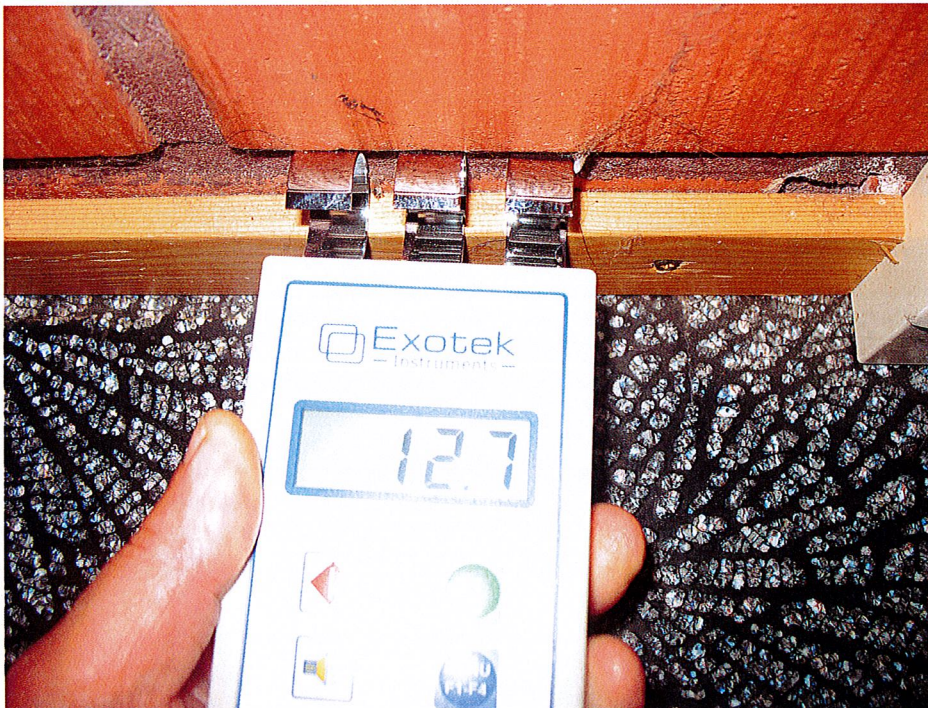
Kuva 13. Alakerran takkahuoneen kosteusmittaus.

Alakerran takkahuone; mittauspiste sähköpistorasian vierestä, ulkoseinän ja lattian rajapinnasta kosteuspitoisuudeksi mitattiin 12,7 %.

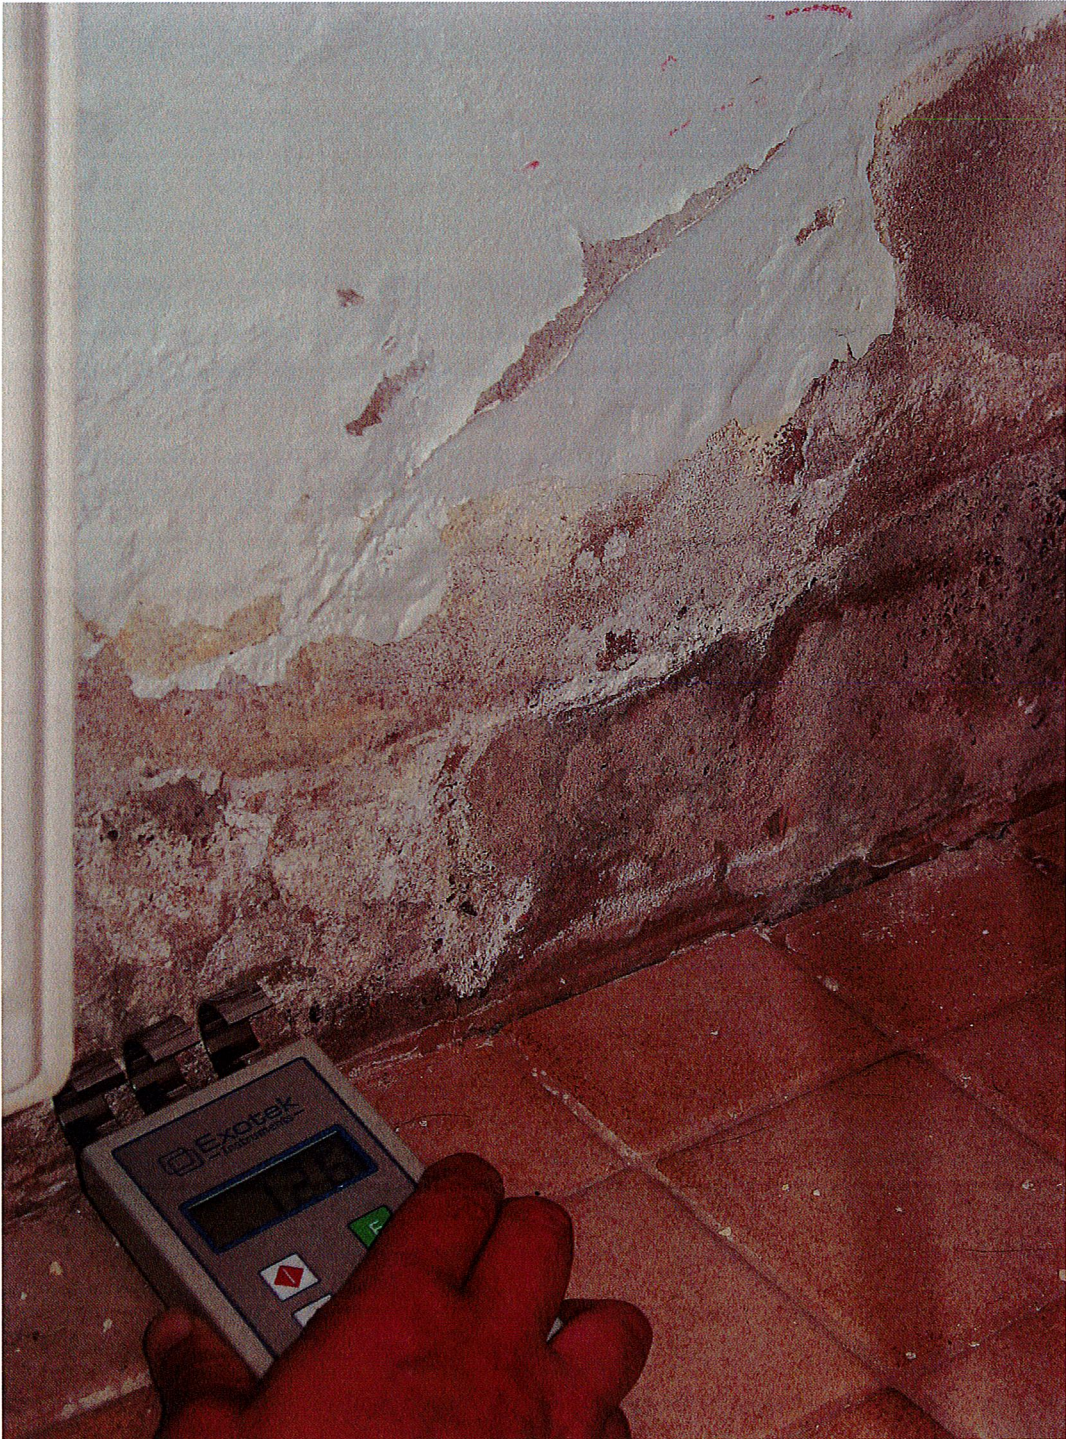
Kuva 14. Alakerran kodinhoituhuone.

Kodinhoituhuone; mittauspiste ulkoseinän ja lattian rajapinnasta, josta kosteuspitoisuudeksi mitattiin 12,6 %. Kosteus on myöskin kulkeutunut seinärakenteen läpi irrottaen seinästä maalipinnan.

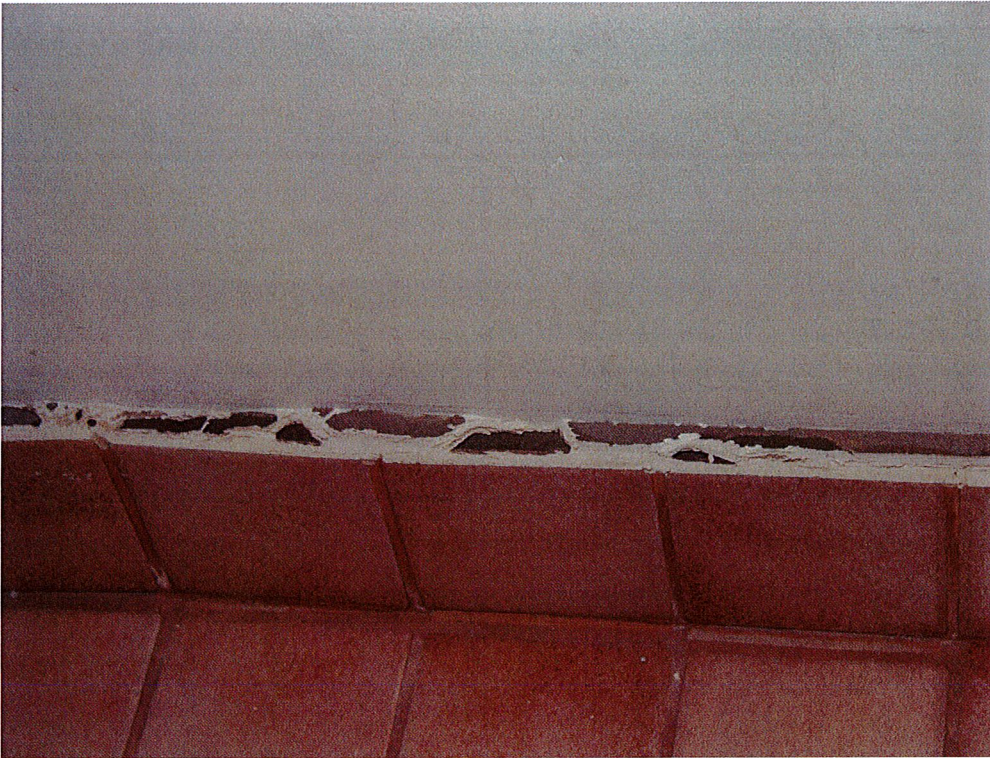
Kuva 15. Kodinhoituhuone.

Kosteus on paineellaan irrottanut laattoja kodinhoituhuoneen seinästä.

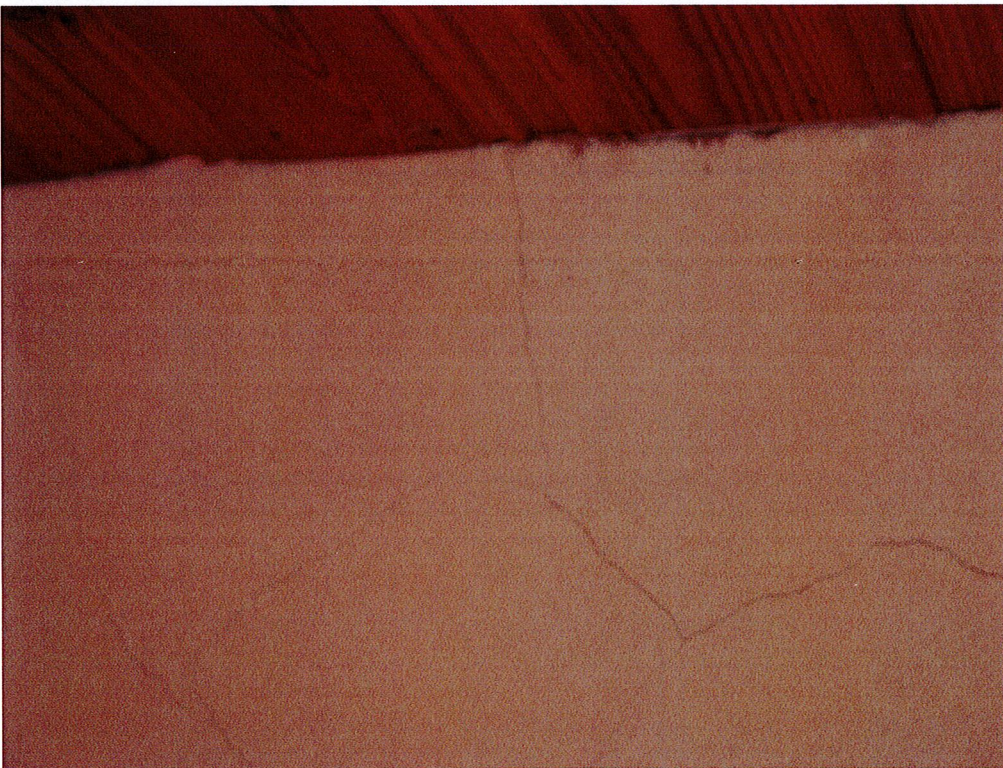
Kuva 16. Kodinhoituhuoneen seinä.

Myös kodinhoituhuoneen seinä on halkeillut kauttaaltaan perustusten routimisen/liikehdinnän vuoksi.

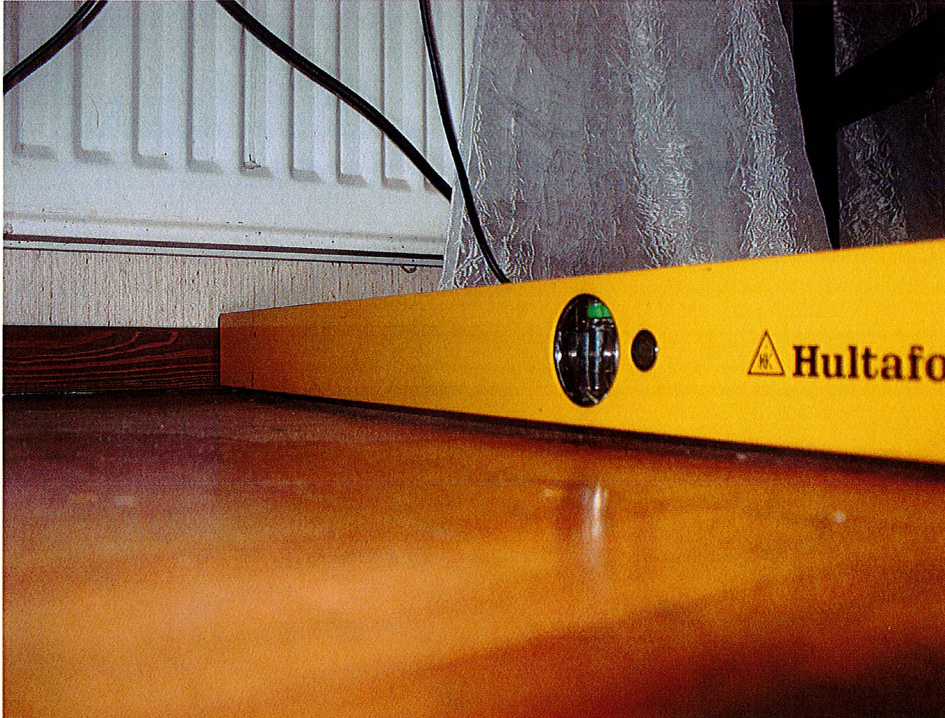
Kuva 17. Yläkerran työhuone.

Yläkerran työhuoneessa on havaittavissa ulkoseinälinjojen reunoilla 5 -10 mm suuruisia painumia.

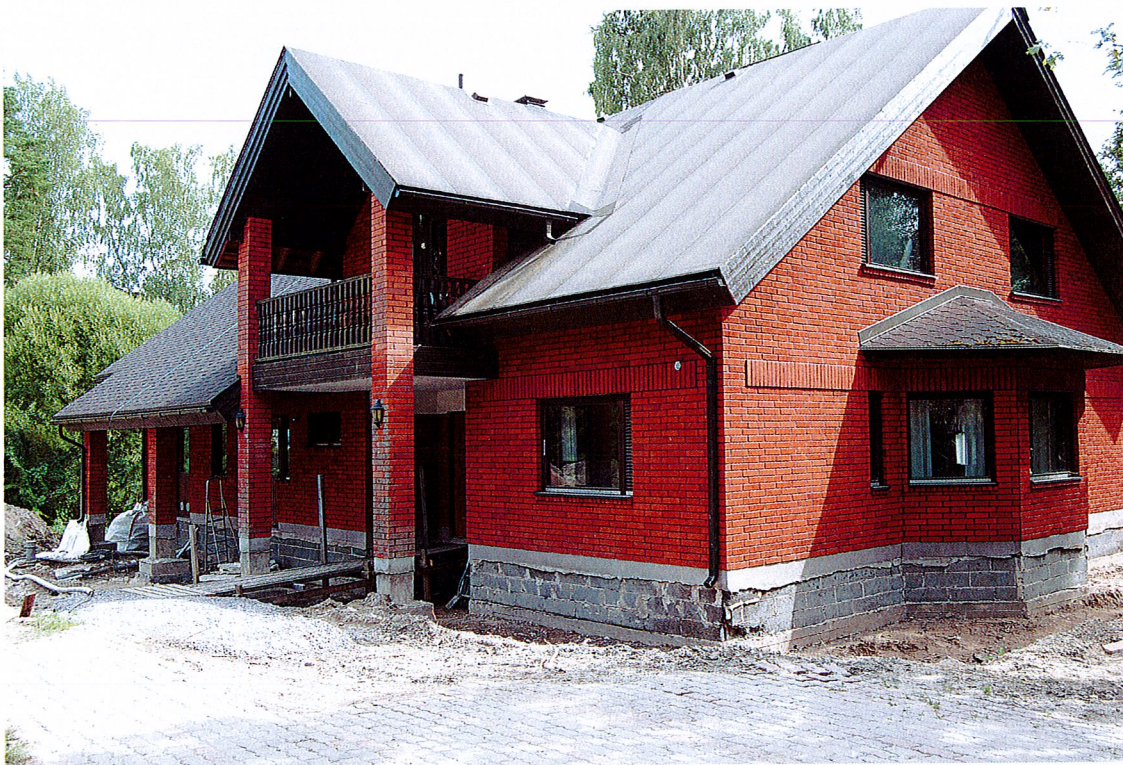
Kuva 20. Pääsisäänkäynti, ilmansuuntana pohjoinen.

Rakennusta ympäröivä maatyttö on paikoitellen ollut jopa ylempänä kuin rakennuksen alapohja.

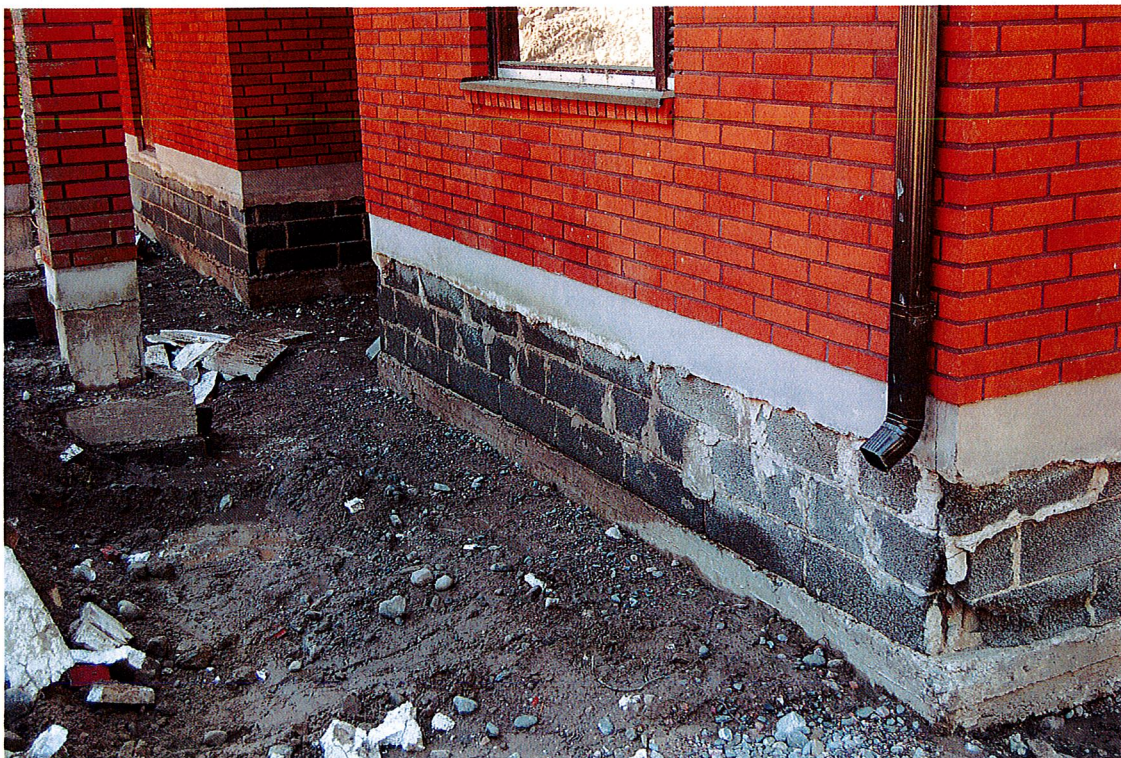
Kuva 21. Perustukset niiden auki kaivutöiden jälkeen.

Perustusten auki kaivutöiden edetessä todettiin, antura, sokkeli ja maa-aines, silttinen hiekka, olivat vedellä kyllästyneitä koko rakennuksen ympärillä, pvm. 2.8.2015. Perustukset suorastaan puski vettä harkkojen lävitse useita viikkoja auki kaivun jälkeen. Enää ei tarvinnut ihmetellä, että miksi kantavien väliseinien sisällä oli homekasvustoa.

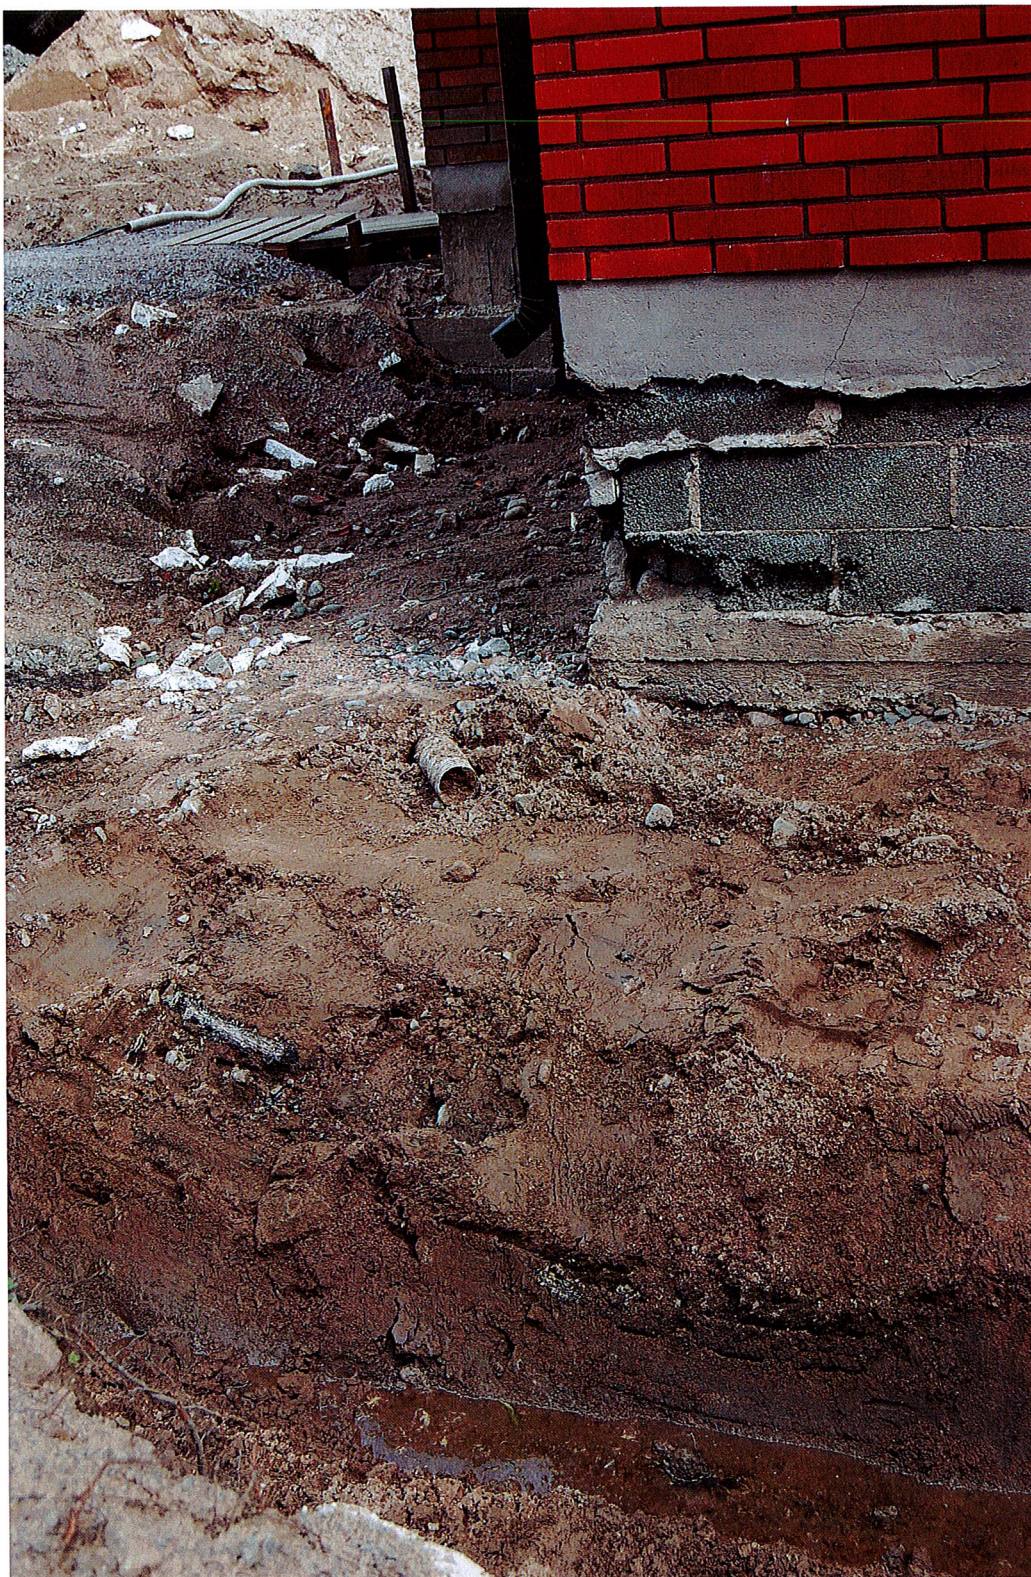
Kuva 24. Talon nurkalla rakennusaikana asennettu, tukkeutunut salaoja.

On itsestään selvää, että rakennuksen kuivatusjärjestelmä ei ole salaojan osalta voinut toimia, koska ympäristäytömateriali on ollut silttistä hiekkaa. Syvemmällä tulee vastaan puhdas savi.

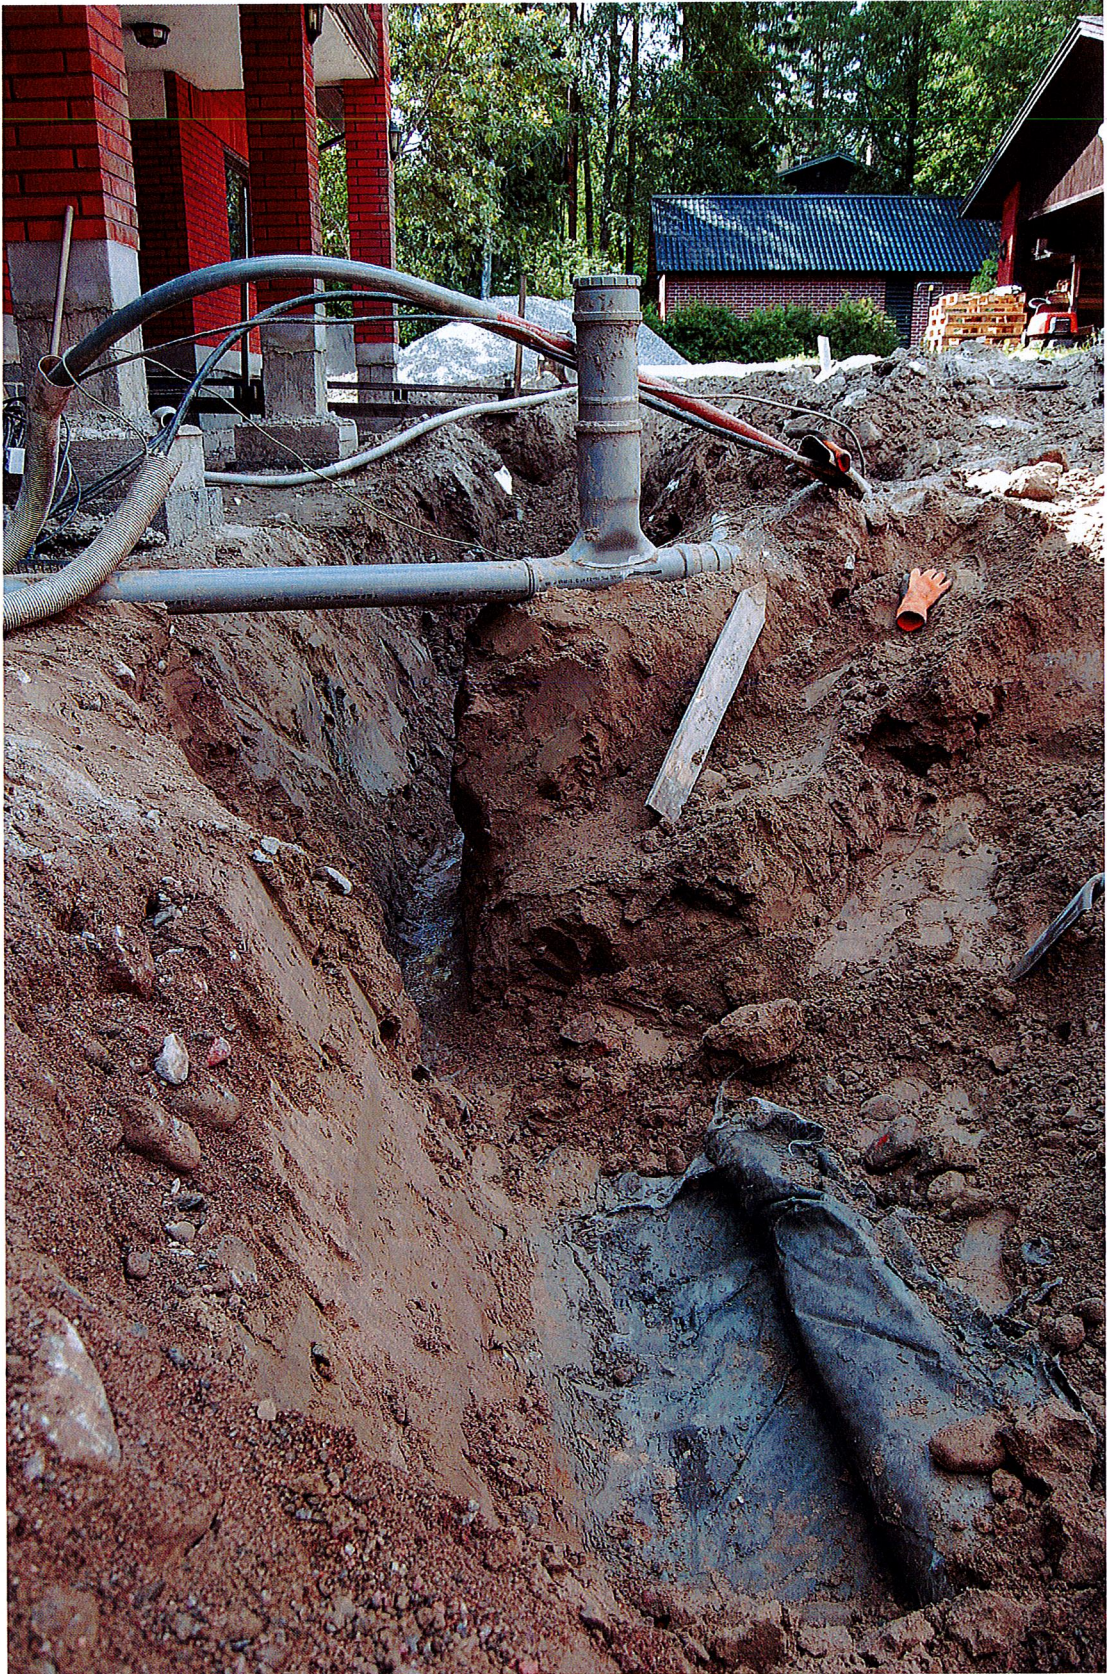
Kuva 27. Vanha järvenpohja.

Painopenkereen alle levitetyn suodatinkankaan alta paljastui märkä, sininen savi, joka on vanhaa järvenpohjaa, pvm. 11.8.2015.

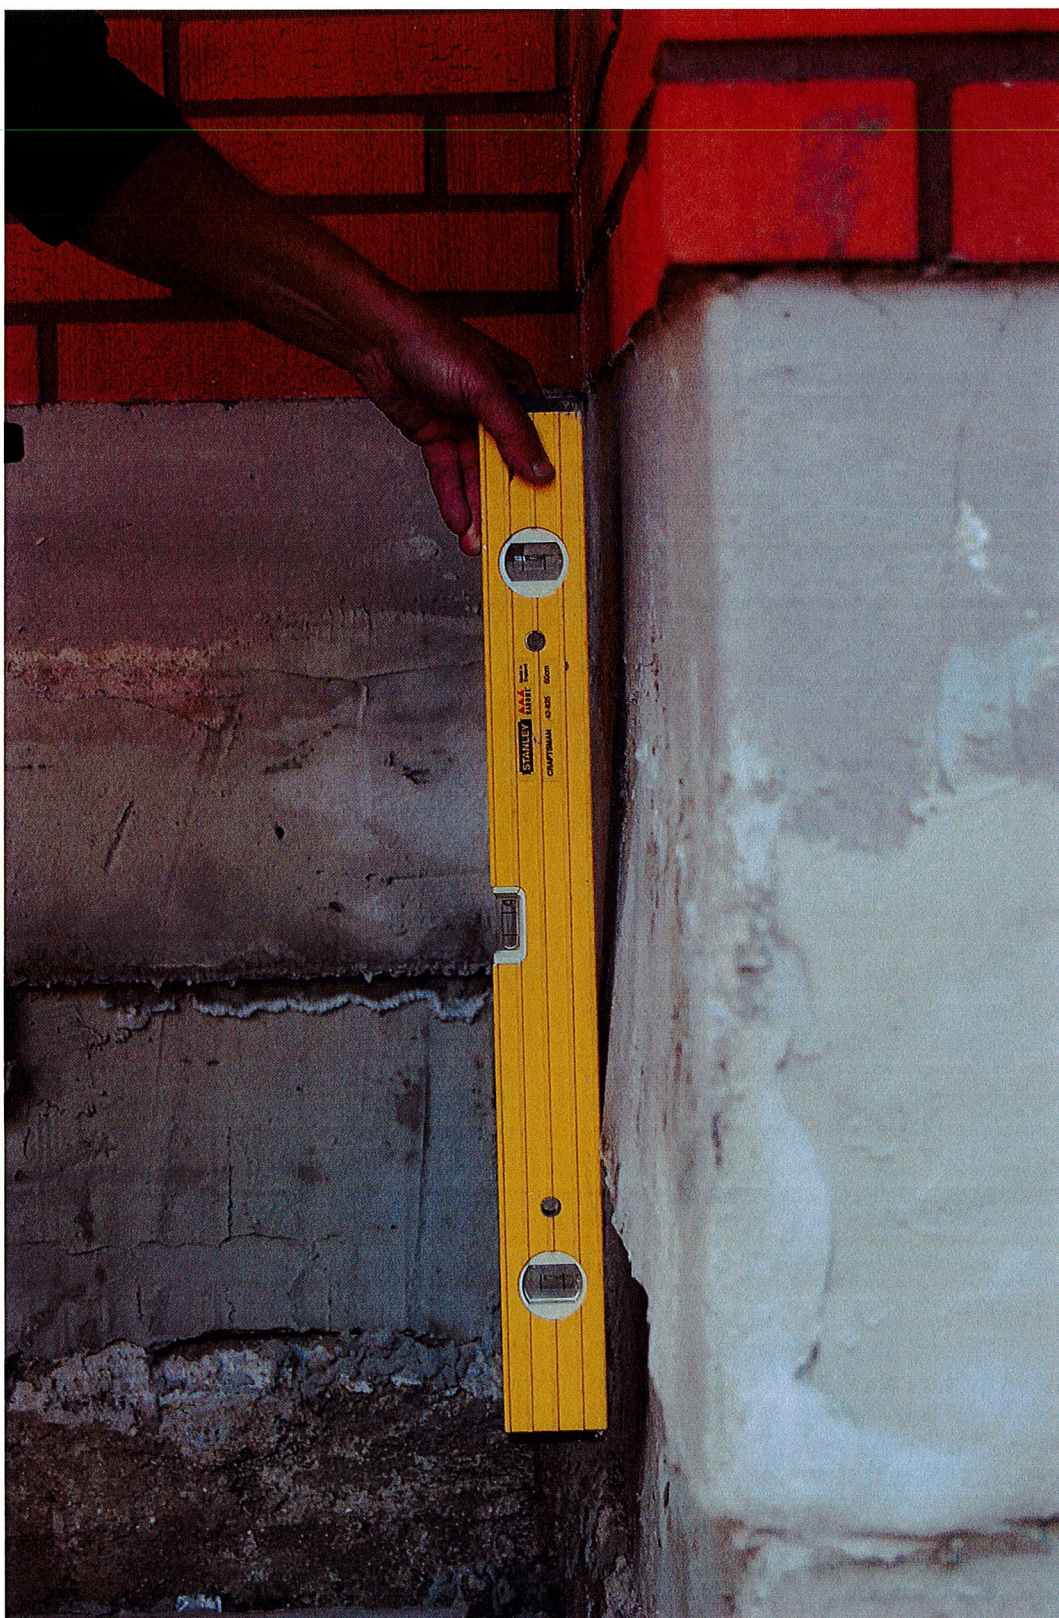
Kuva 33. Paikallisen lehden, Etelä-Suomen Sanomien, "kymppirivien ammattimiesten" työn jälkeä.

Pvm. 20.9.2015 päätettiin irtisanoa sopimus sokkelin pinnoiteurakoitsijan ja rakennuttajan välillä, koska työn jälki ei täyttänyt sille asetettuja laatuvaatimuksia eivätkä työt edenneet sovitun aikataulun mukaisesti.

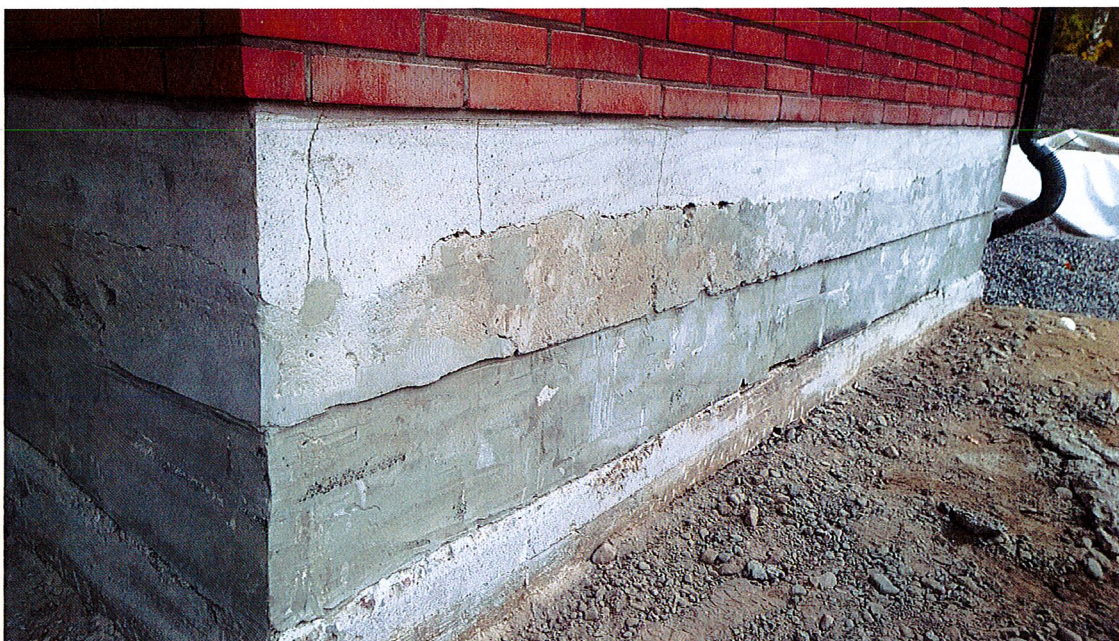
Kuva 35. Hiottua sokkelipintaa, pvm. 3.10.2015.

Sokkelin yläosasta on piikattu pois irtonaiset tasoiitteet. Sokkelin yläosa verkotetaan ja levitetään uusi pinnoite. Alaosaan, pykälästä alaspäin, sivellään Kerabit bitumiliuos BIL 20/85, jonka päälle asennetaan bitumihuopa.

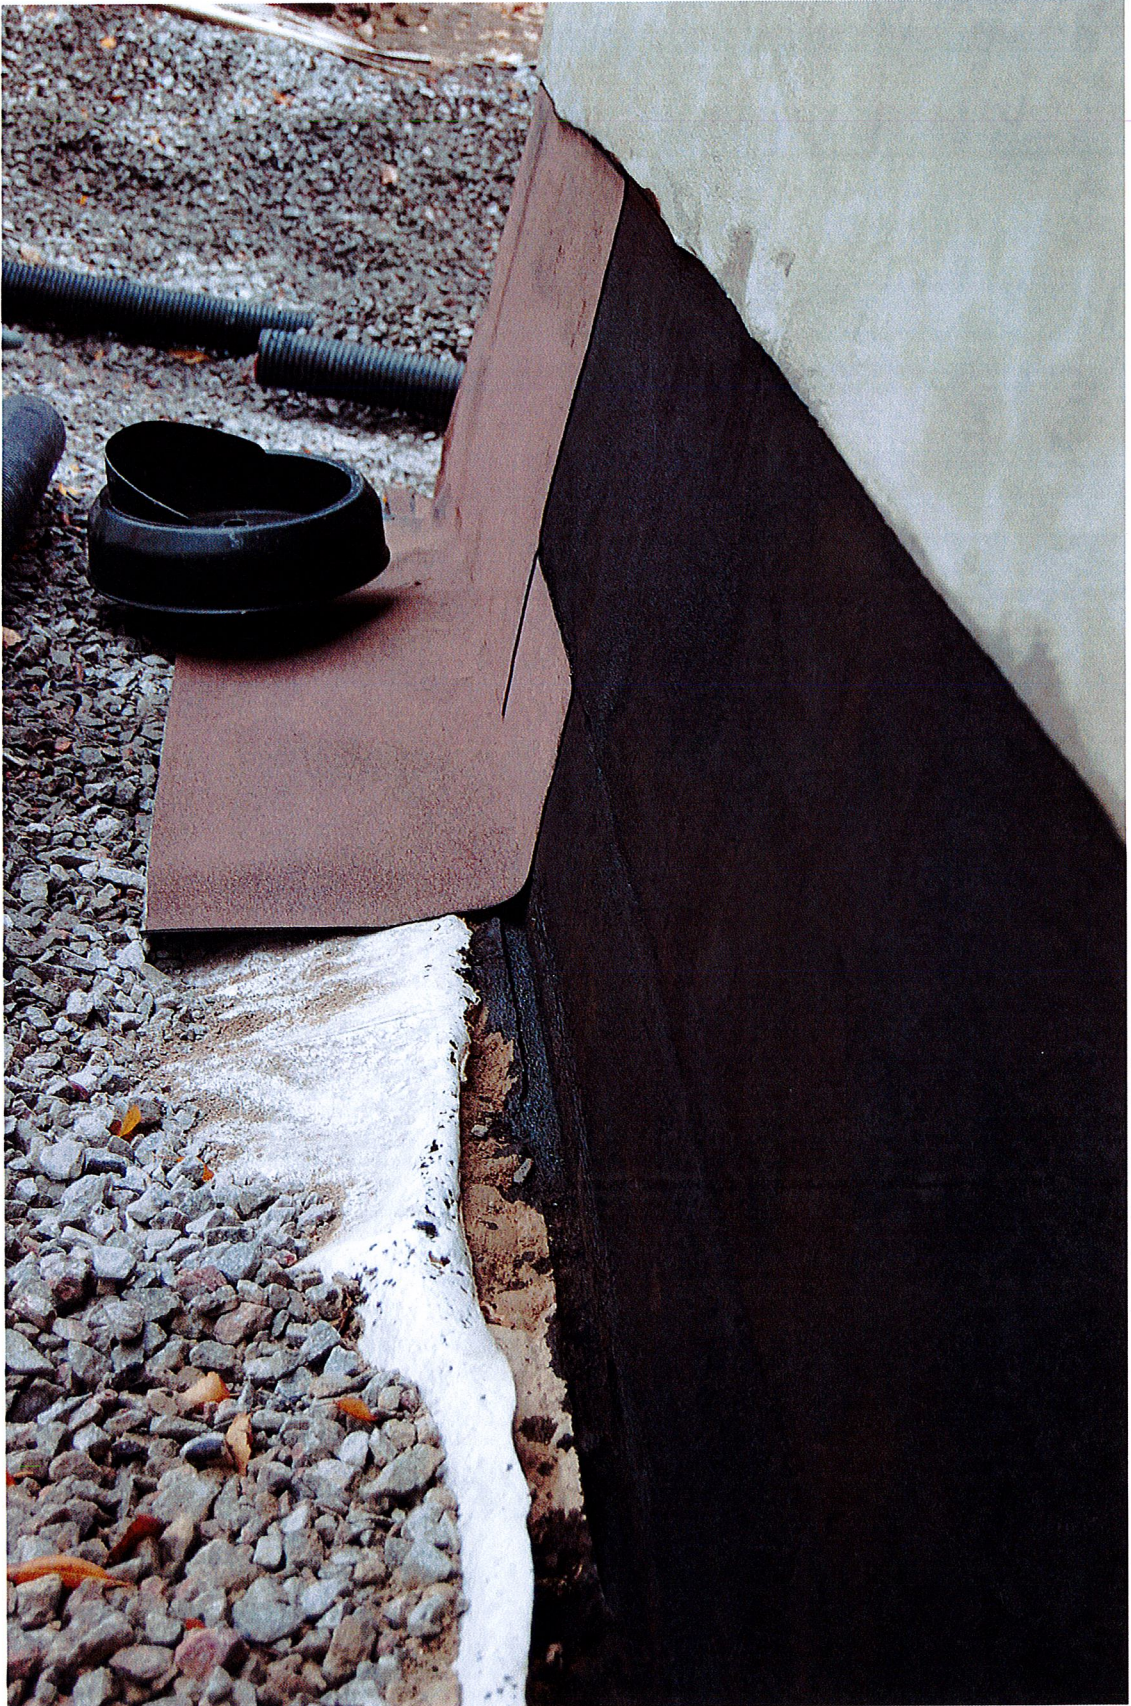
Kuva 40. Sokkelihuovan kiinnitystä.

Sokkelihuovan limitys kosteuden johtamiseksi salaojakaivantoon.
