**SATAKUNNAN AMMATTIKORKEAKOULU**

**JULKISIVUN VAAKA-AVOSAUMAVERHOUKSEN  
LÄMPÖ- JA KOSTEUSTEKNINEN TOIMINTA**

**Tekniikka Pori**

**2006**

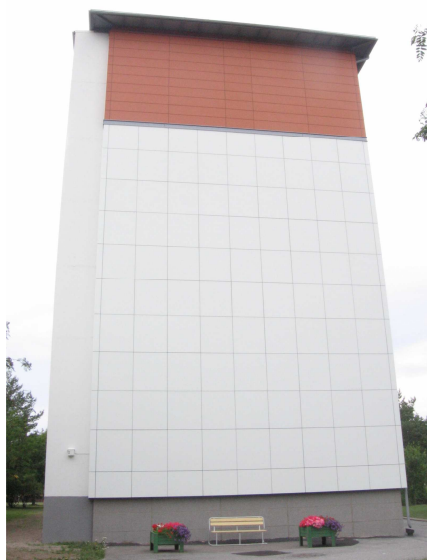
Kuva 1.1 Tutkittava julkisivu

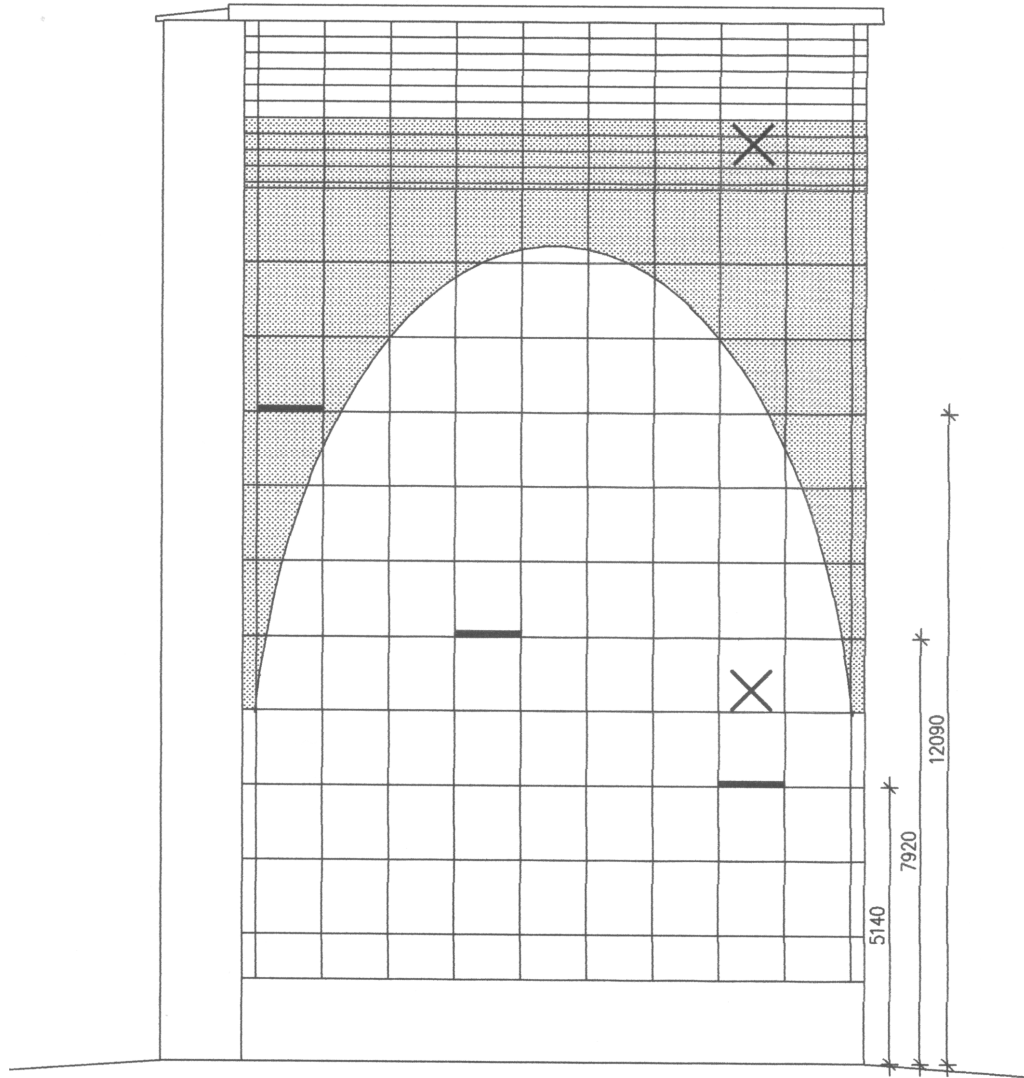
Kuva 5.2. Mittapäiden asennuspaikat.

RASTEROITU ALUE OSOITTA ENITEN SEINÄLLE KOHDISTUVAA VIISTOSATEEN ALUETTA

✕ KOSTEUS- JA LÄMPÖANTUREIDEN ASENNUSPAIKKA

— VEDENKERÄIMEN ASENNUSPAIKKA

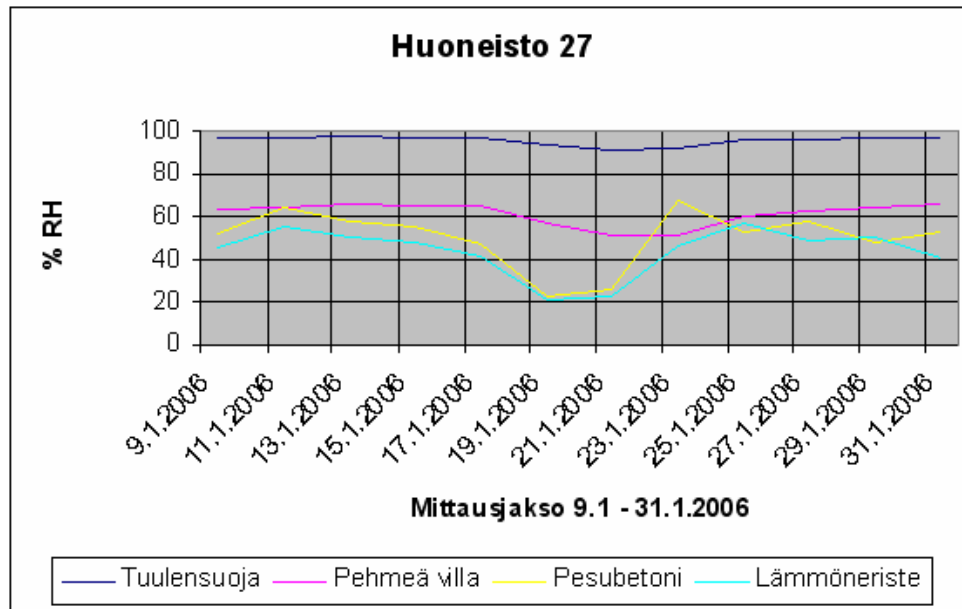
Kuva 5.3. Huoneiston 27 kosteusprosentit 9.1- 31.1.2006.

Kosteusprosenttien vaihtelu on suoraan verrannollinen viistosateesta. Vanhan rakenteen rakennekosteus ja sisältä huoneistosta tuleva vesihöyrynpaine vaikuttivat tuloksiin. Lämpötilalukemat pienenevät sisältä ulospäin mitattaessa. Rakenteen lämpökäyttäytyminen on normaali.

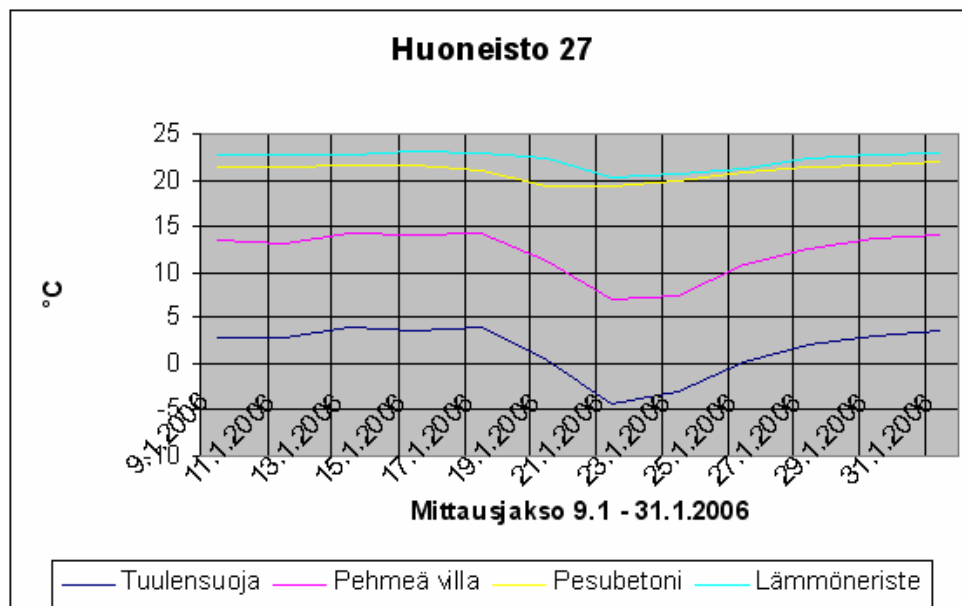
Kuva 5.4. Huoneiston 27 lämpötilalukemat 9.1- 31.1.2006.

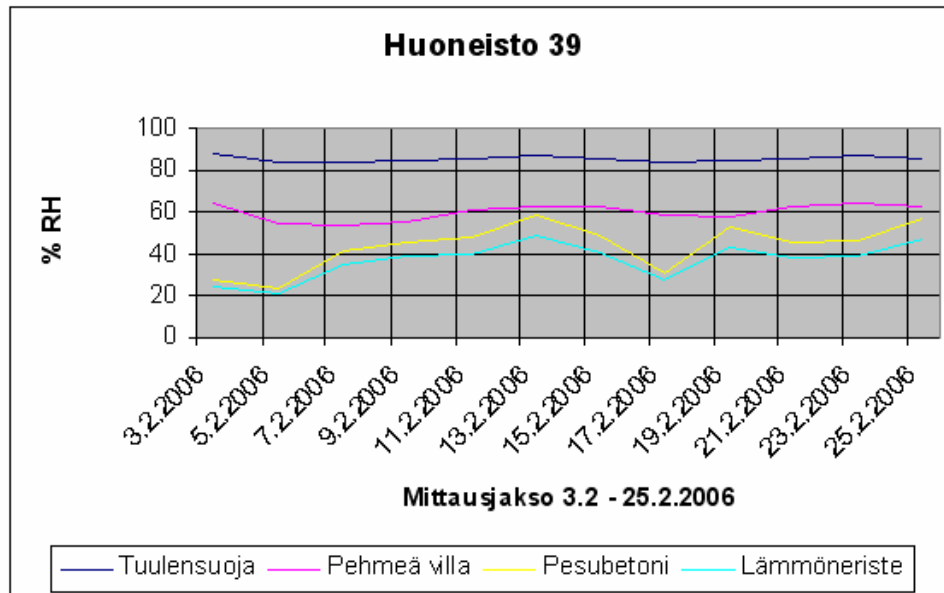
Kuva 5.9. Huoneiston 39 kosteusprosentit 3.2 – 25.2.2006

Mittapääät oli asennettu kuvan 4.5 mukaisesti. Mittausajanjaksojen aikana uloimman eristekerroksen (tuulensuoja) suhteellinen kosteus ei kertaakaan noussut 100 % (RH). Tämä ilmaisee sen, että rakenne ei mittausten aikana kastunut märäksi. Toisin sanoen vaaka-avosaumojen kautta rakenteeseen päässyt viistosade ei imeytynyt rakenteeseen, eikä kastepistettä syntynyt kerrokseen.

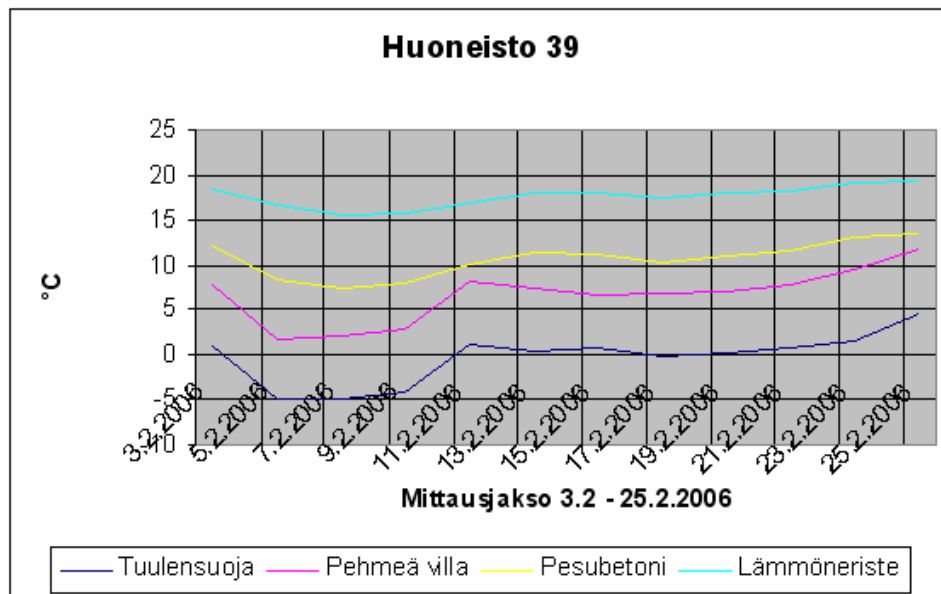
Kuva 5.10. Huoneiston 39 lämpötilalukemat 3.2 – 25.2.2006.

Talvimittausajankohtien aikana mitattujen rakenteen kerrosten lämpötilat pysyivät lämpimän puolella. Lukuun ottamatta ulointa kerrosta (tuulensuojaa), jossa lämpötilat pysyivät nollan molemmilla puolilla. Leudon talven vuoksi mittausajankohtien lämpötilat ovat liiankin lämpöisiä, siksi tulokset eivät ole vertailukelpoisia pitkien pakkasjaksojen vertailuun. Talviajan ulkolämpötilat ja kosteudet ovat esitetty liitteessä 4 satunnaisotantoina.
