PARITALON KORJAUSSELVITYS

TEKIJÄ/T: Jussi Väänänen

Field of Study Technology, Communication and Transport			
Degree Programme Degree Programme In Construction Engineering			
Author(s) Jussi Väänänen			
Title of Thesis Renovation Survey for a Semi-detached House			
Date	13 March 2016	Pages/Appendices	43
Supervisor(s) Mr Pasi Haataja, Lecturer and Mr Harry Dunkel, Lecturer			
Client Organisation /Partners Mr Heikki Väänänen			
<p>Abstract</p> <p>The objective of this thesis was a renovation survey for a semi-detached house. The house was located in Kettulanlahti in Kuopio and it was built in the 1960s. The idea was to make a condition evaluation and a more accurate condition investigation for a renovation which will take a place in the next few years. The objective also included solutions for the repair, a renovation method report and a cost estimate for the renovation project based on the condition evaluation and investigations.</p> <p>The thesis started with a survey of the client ´s needs for the building in the future. After that a condition evaluation and required structural condition investigations were carried out. The main parts of the condition evaluation were made using s

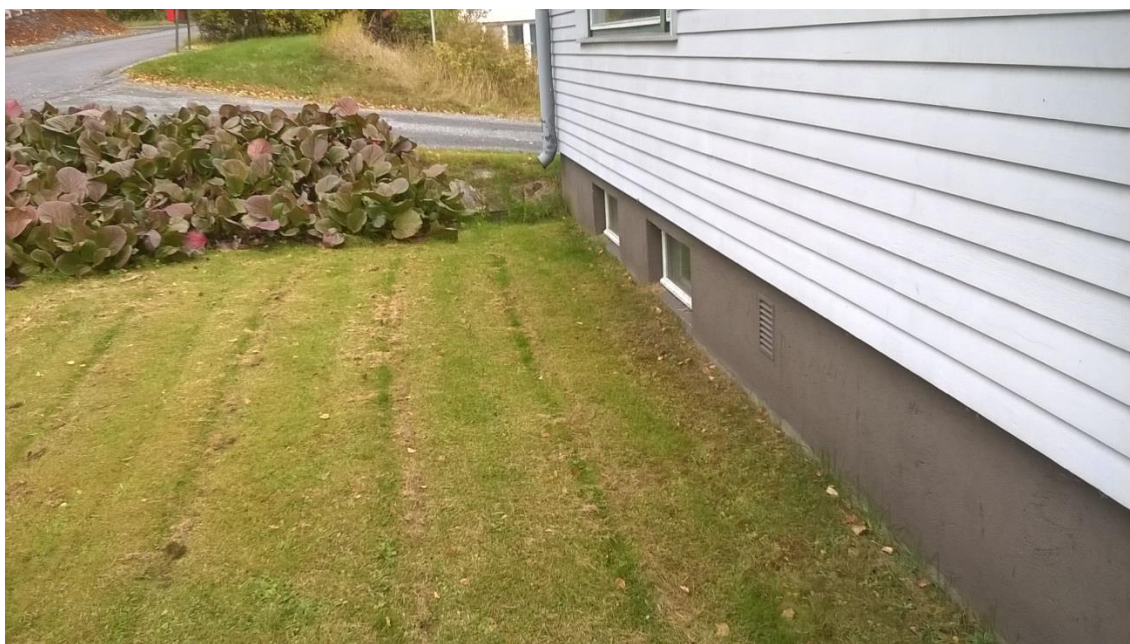
Aluerakenteiden kuntoluokka on 2, joten ne ovat välttävissä kunnossa. Aluerakenteita tulisi parantaa tulevassa peruskorjauksessa. Kadun puolella maan pinta viettää taloon päin sekä talon jokaisella sivulla nurmikko tai kukkapenkki on kiinni sokkelissa. Tontilla on 1 hulevesikaivo, johon kaato on kohtuullinen. Kattosadevedet on ohjattu asianmukaisesti eikä ne aiheuta kosteusrasitusta. Sisäpihal-la liikkuu raskasta kalustoa, joten kelirikon aikaan sorapihan kunto on heikko. Ulkopuolisia täyttöjä sekä pohjarakenteita ei ole tutkittu tässä kuntoarviossa.

Kuva 6. Seinänvarsi kadun puolella. Kuva Jussi Väänänen 2015

- Aluerakenteiden osalta salaojat sekä seinänvarret uusitaan. Lisäksi piha-alueen rakennekerrokset uusitaan.

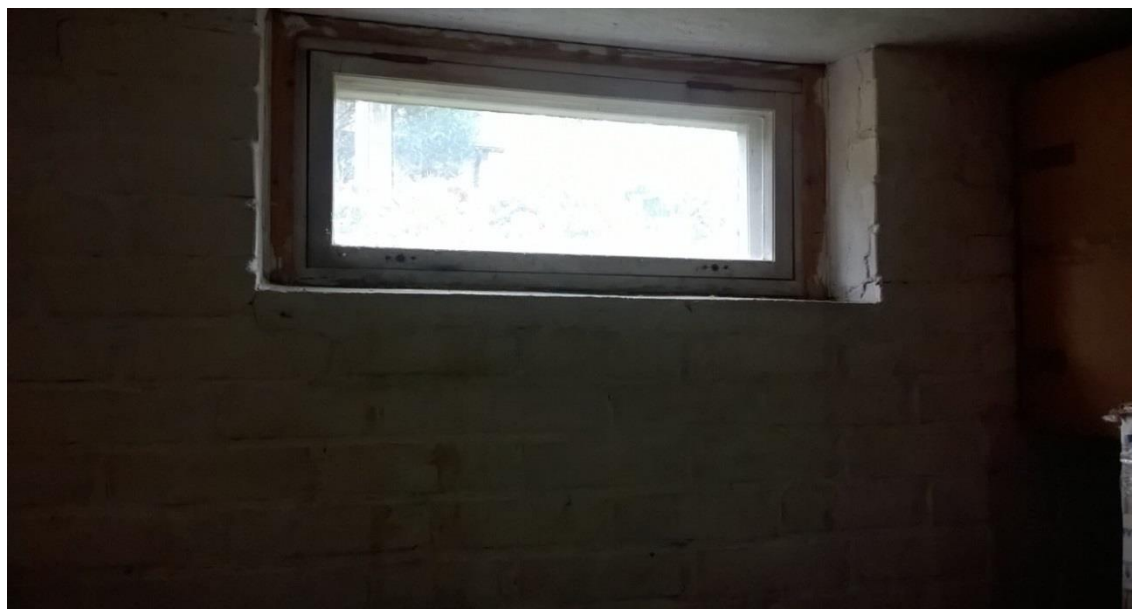
Ulkoseinät saavat kuntoluokakseen 2. Seinissä ei näy suurempia vaurioita, mutta lämmöneristävyyttä on parannettava. Kellarikerroksessa on **hieman tunkkainen haju**. Omistaja muistaa, että kevättalvella 1968 rännikaivon jäätyksen seurauksena **vettä virtasi autotallin ikkunasta sisään** ja seinärakenteisiin. Kyseiseltä kohdalta kellarin seinästä tulisi avata rakenteita tarkempaa havainnointia varten. Kellarin seinän eriste saattaa olla tojax-levyä, jossa voi piillä kosteus- ja homevaurio. Seinärakenne on varmennettava rakennetta avaamalla. Asuinkerroksen ulkoseinissä on sisältä päin lueteltuna: puukuitulevy, puurunko+mineraalivilla (100 mm), vinolaudoitus, tervapaperi, tuuletusrima 5 mm ja vaakapaneeli. Ulkoverhouksen maalipinta on moitteeton pienestä tuuletusraosta huolimatta.

Kuva 7. Sulamisvesien vuotokohta. Kuva Jussi Väänänen 2015

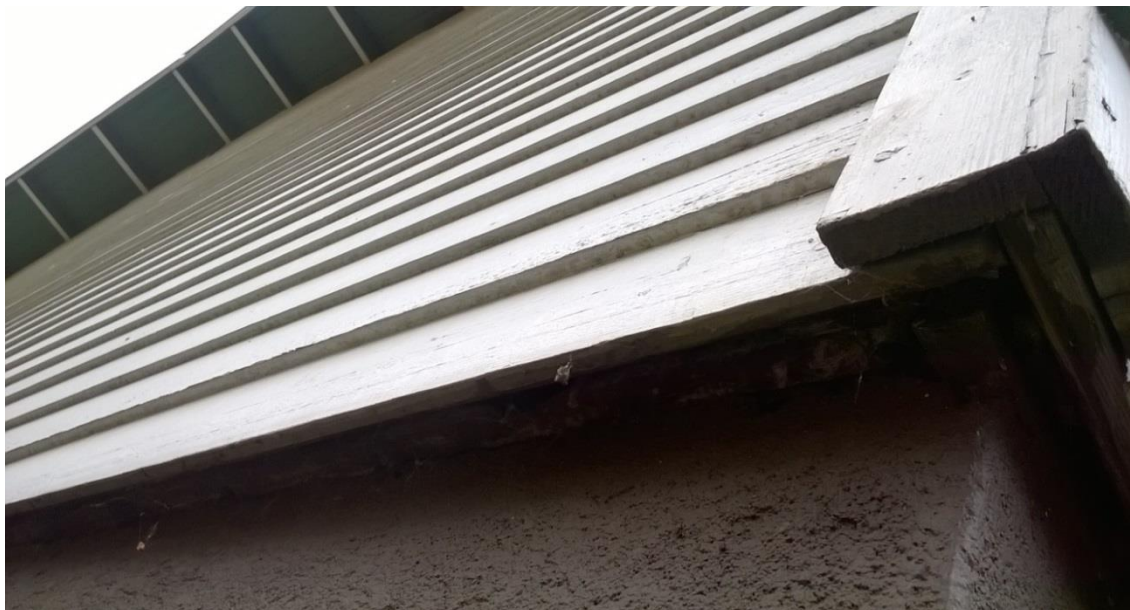
Kuva 8. Ulkoverhous ja 5 mm:n tuuletusrako. Kuva Jussi Väänänen 2015

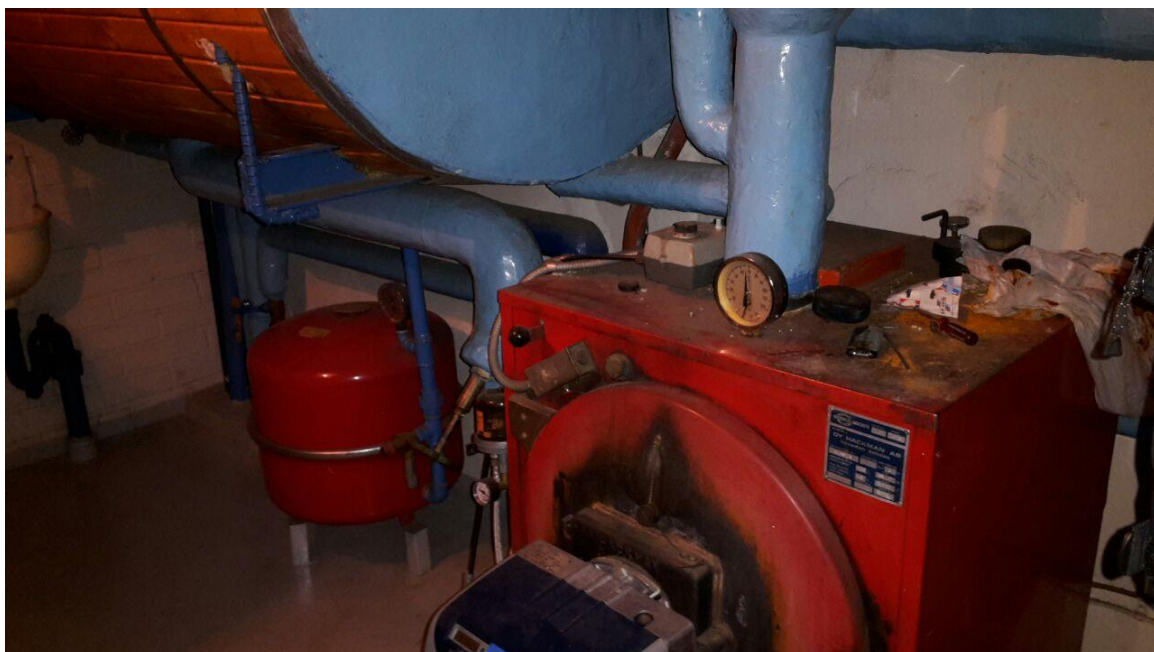
LVIA-järjestelmät saavat kuntoluokakseen 2, joten talotekniikka uusitaan peruskorjauksen yhteydessä. Vuonna 2007 lämmin **käyttövesiputki rikkoutui** välipohjassa ja näin yläkertaan ei tule lämmintä vettä ollenkaan. Isomman asunnon puolella **viemärin tuuletus ei toimi** kunnolla. Kattilahuoneen putkien ja lämminvesivaraajan eristeissä on todennäköisesti **käytetty asbestia**. Tämä on varmennettava lisätutkimuksilla. Ilmanvaihto on painovoimainen, joka alakerrassa varsinkin kesäaikaan ei ole riittävä. Lämmitysjärjestelmä on kevytöljykattila ja lämmönjakelu vesikiertoisilla patteireilla. Sähköjärjestelmiin ei oteta kantaa tässä selvityksessä, koska ne uusitaan tulevan LVIS-peruskorjauksen yhteydessä.

Kuva 9. Kattilahuone. Kuva Jussi Väänänen 2015

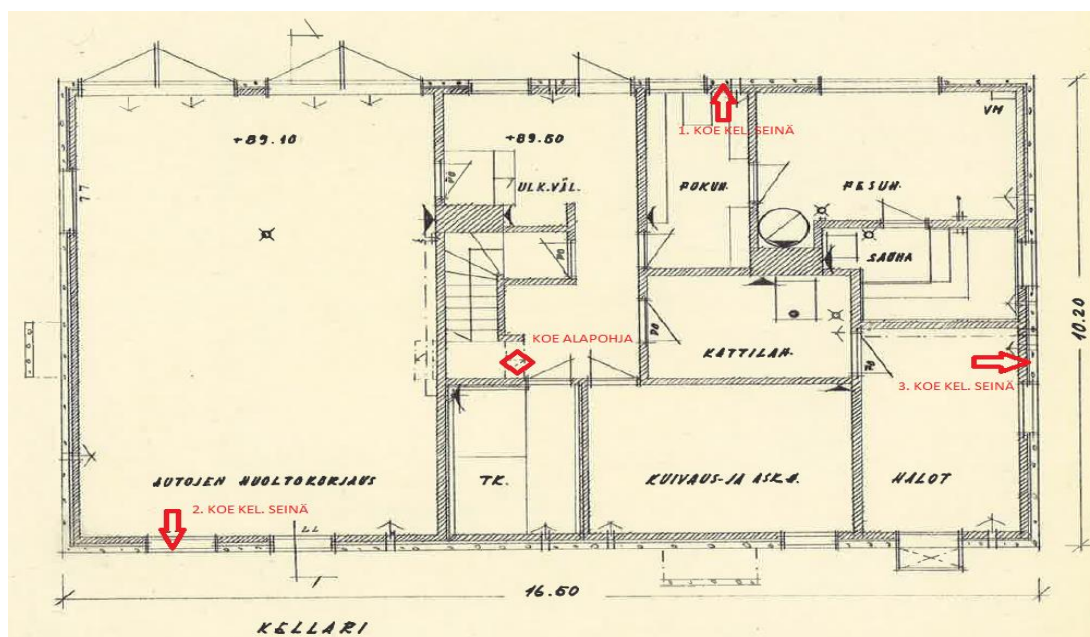
Kuva 10. Koepaikat kellarissa. Kuva Jussi Väenänen 2016

1. koepaikka. Kellarin seinän rakenne on sisältä päin lueteltuna tiili 130 mm, lasivilla 50 mm, ilmarako 50 mm, betoni 170 mm. Seinän eriste sekä sisäkuoren tiili olivat tutkimushetkellä kuivia.
2. koepaikka. Omistajan mukaan kyseisestä kohdasta on vuotanut sulamisvesiä ikkunan kautta seinärakenteisiin ja seinän eristeen oletetaan olevan märkä. Poratessa havaittiin, että tällä seinustalla ei ole 50 mm:n lasivillaa tai muuta eristettä, vaan ilmarako on 100 mm. Sisäkuoren tiili osoitautui kuivaksi.
3. koepaikka. Rakenne todettiin avaamalla ikkunan smyygiä sekä korvausilmaluukusta käsin. Rakenne on sama kuin 1.koepaikassa, joten voidaan todeta, että kadun puoleinen seinä on eristämätön ja kolme muuta sivua eristetty lasivillalla.

Alapohjan läpi poratessa selvisi, että maanvaraisen **laatan alla ei olle eristettä**. Betonilaatta oli n.110 mm paksu ja sen alla oli maakostea hiekka. Eristämättömillä maanvaraisilla laatoilla ei tulisi käyttää tiiviitä lattiapinnoitteita.

- Eristämätön maanvarainen laatta uusitaan eristetyksi laataksi tai lattiapinnoitteeksi valitaan hengittävä vaihtoehto.
- Kellarin seinä lisäeristys laitetaan ulkopuolelle; esim. Finnfoam CW 300.

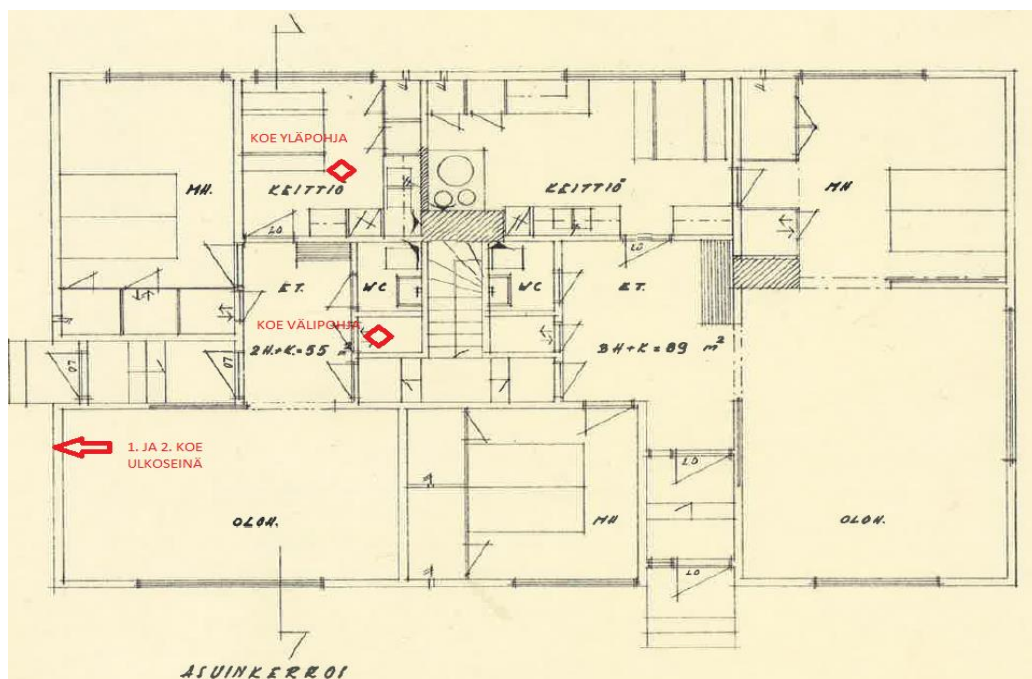
Kuva 11. Koepaikat asuinkerroksessa. Kuva Jussi Väänänen 2016

Välipohjaa porattaessa selvisi, että raakalatan päällä on EPS-eriste (styrox) 50 mm ja pintalaatan paksuus on n. 80 mm. Vaikka vesijohtoputki on vuotanut välipohjaan, on homevaurion riski vähäinen, koska välipohjarakenteessa ei ole otollista kasvualustaa mikrobikasvustolle.

Ulkoseinään porattiin 2 koereikää; toinen alajuoksun kohdalle ja toinen villaväliin. Alajuoksu on kuiva ja moitteettomassa kunnossa. Ulkoseinän rakenne on sisältäpäin lueteltuna: paperitapetti, huokoinen puukuitulevy 12 mm, vinolauta/lautakoolaus 25 mm, puurunko + mineraalivilla 100 mm, pahvi, vinolaudoitus 25 mm, tervapaperi, tuuletusrako 5-7 mm, ulkoverhouslauta 23 mm. Myös koepaikasta otettu mineraalivilla oli kuivaa.

Yläpohjaan porattiin alhaalta päin irti lastulevy, jonka alta paljastui umpilaudoitus. Yläpohjasta purueristettä kaivamalla selvisi, että purua on yläpohjassa 250 mm. Umpilaudoituksen yläpuolella on pahvi, joten yläpohjan rakenne sisältä ulospäin on: lastulevy/huokoinen sisustuslevy 12 mm, laudoitus 25 mm, pahvi, purueriste 250 mm. Tuuletus yläpohjassa on kohtalainen. Viemäriin tuuletusputken kohdalta **on vuotanut vettä** yläpohjan purueristeisiin, joten puru on putken ympäristössä kostea ja osin tummunutta.

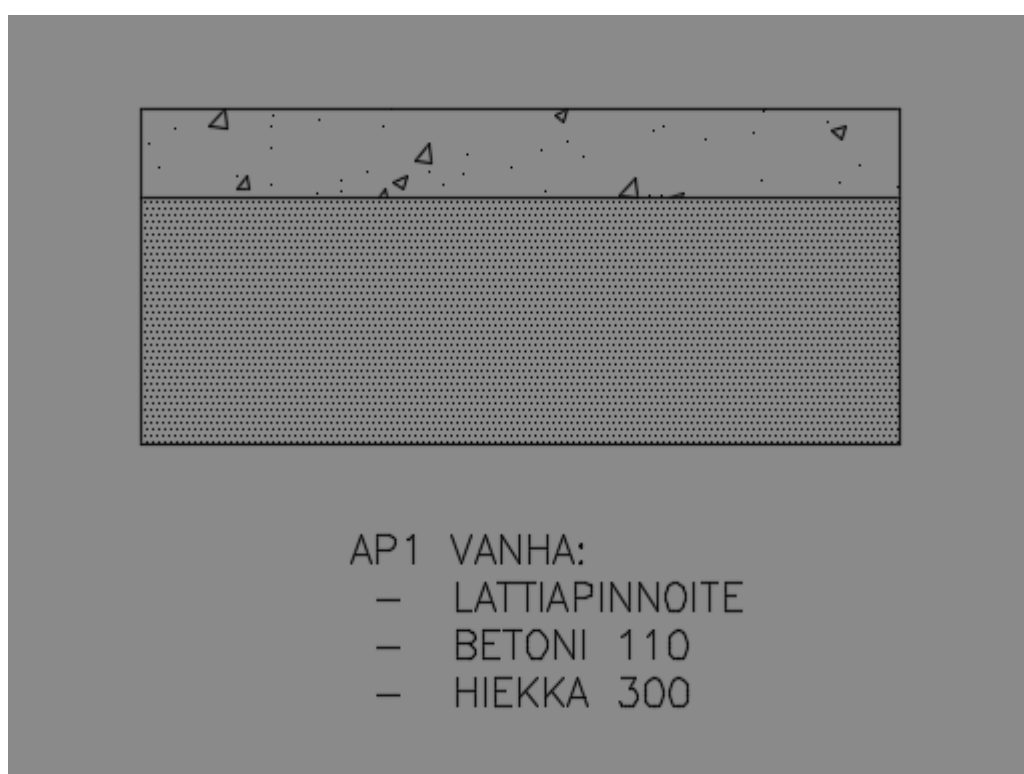
Kuva 12. Vanha maanvarainen laatta. Kuva Jussi Väänänen 2015

Kellarikerroksessa on tilaajan toiveesta tarkoitus uusia maanvaraiset laatat käytävän, pukuhuoneen, pesuhuoneen ja saunan osalta. Lisäksi lattiaa tulisi madaltaa mahdollisuuksien mukaan, jotta vähäistä huonekorkeutta saataisiin kasvatettua. Lattian alentamisen rajoittavana tekijänä toimii viemärin padotuskorkeus, joka tulee ottaa huomioon lattiakaivollisissa tiloissa. Mielestäni lattiarakenteen uusiminen olisi järkevää koko kellarikerroksessa autotallia lukuun ottamatta. Autotallin lattian hilseilyt maalipinta pitäisi poistaa ja laittaa tilalle vähemmän tiivis lattiapinnoite, jotta laatan kuivuminen olisi mahdollista. Uusittavan laatan alta kaivettaisiin pois hiekkaa ja tilalle laitettaisiin sepeliä esim. 200 mm, eristeeksi esim. FinnFoam 100 mm ja Betonia 80 mm (Kuva 7). Lattiaan asennetetaan vesikiertoinen lattialämmitys.

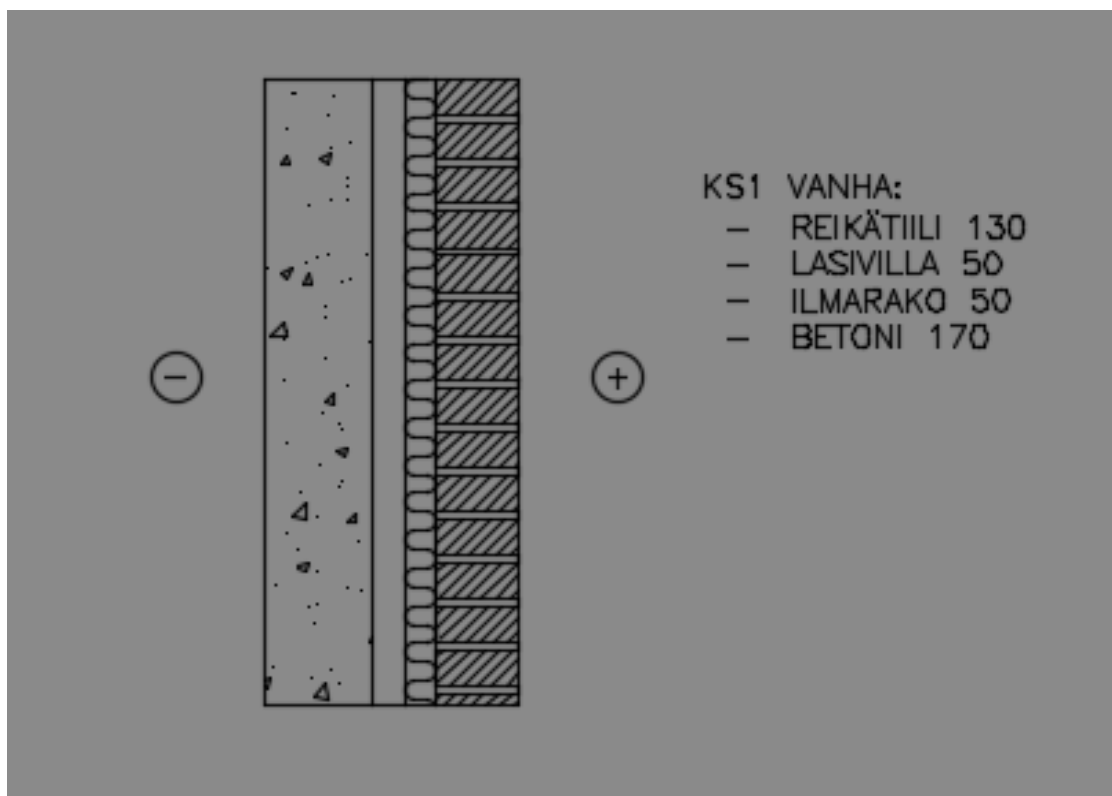
Kellarin seinän tarkemmassa kuntotutkimuksessa selvisi, että talon kadunpuoleisella seinustalla kellarinseinässä ei ole lainkaan eristettä sekä kolmella sivulla havaittu lasivilla oli kohtalaisen hyvässä kunnossa. Näin ollen vanhat eristeet voi jättää rakenteen sisään, vaikka siihen kohdistuu pieni kosteuden tiivistymisriski. Turvallisinta kellarinseinän lisäeristäminen on tehdä ulkopuolelle. Ja jos rakenteesta haluaisi täysin varman, otettaisiin lasivilla välistä pois. Tämä toimenpide edellyttää kuitenkin sisäpuolen tiilikuoren purkamista ja merkittäviä lisäkustannuksia. Tässä kohteessa seinänvarret avataan joka tapauksessa salaojien uusimisen johdosta, joten sekin puoltaa ulkopuolelle eristämistä. FinnFoamilta on tullut tähän käyttötarkoitukseen kehitelty CW-300-eristelevy, joka on 100 mm paksua suulakepuristettua polystyreeniä, jossa on takapuolella uritus, jotta sisäpuolelta tuleva kosteus pääsee valumaan salaojiin. Uritus mahdollistaa patolevyn jättämisen pois eristeen takaa. Näkyviin jäävä osa eristeestä rapataan esim. 3-kerrosrappauksella. Jos sokkelista tulee ulkoseinää paksumpi, on ulkoseinän ja sokkelieristeen liitokohtaan asennettava tippapelti. Kellarin seinän rakennusfysikaalinen toimivuus paranee varsinkin eristämättömillä seinillä, sillä kosteuden tiivistymiskohta siirtyy rakenteesta ulospäin (kuvat 15 ja 18). Tarkastelut on tehty vuoden kolmen kylmimän päivän mukaan.

Kuva 15. Vanha kellarin seinä jossa lasivilla, U-arvo $0,564 \text{ W/m}^2\text{K}$. Kuva Jussi Väänänen 2015

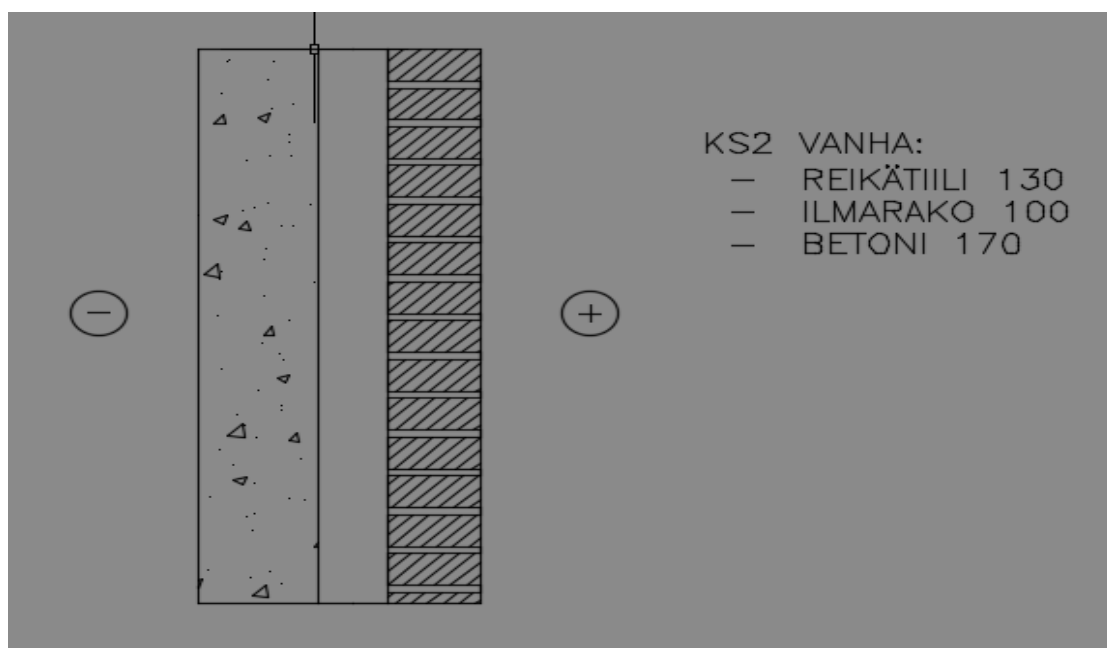
Kuva 18. Vanha eristeetön kellarin seinä, U-arvo 1,167 W/m²K. Kuva Jussi Väänänen 2015

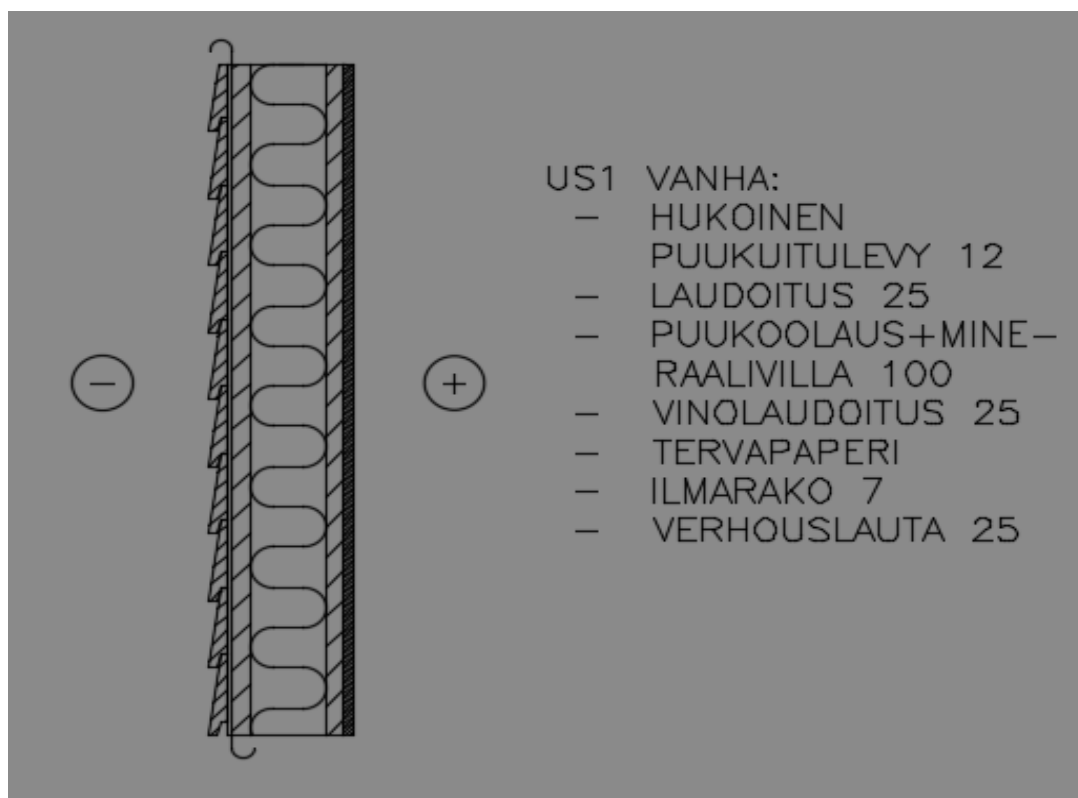
Kuva 21. Vanha ulkoseinä, U-arvo 0,319 W/m²K. Kuva Jussi Väänänen 2015

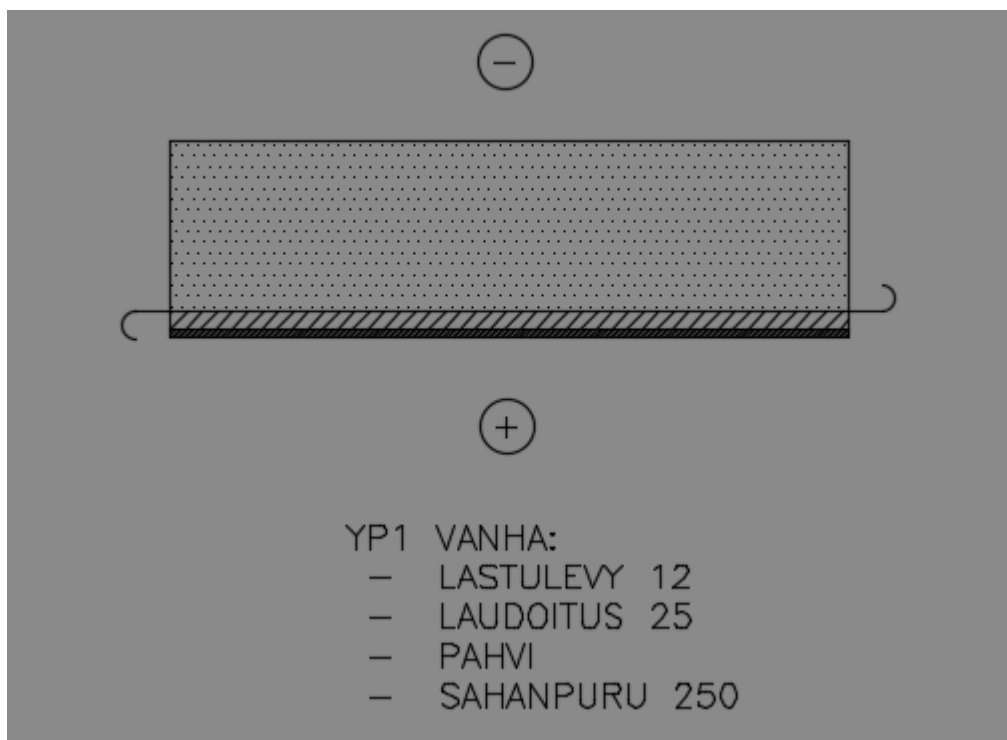
Kuva 24. Vanha yläpohja, U-arvo 0,366 W/m²K. Kuva Jussi Väänänen 2015
