MUURATUN SAVUSAUNAN KIUKAAN PALOTURVALLISUUDEN PARANTAMINEN

Janne Raetsaari

4.4.2016

Improving the fire safety of a smoke sauna stove with brick casing

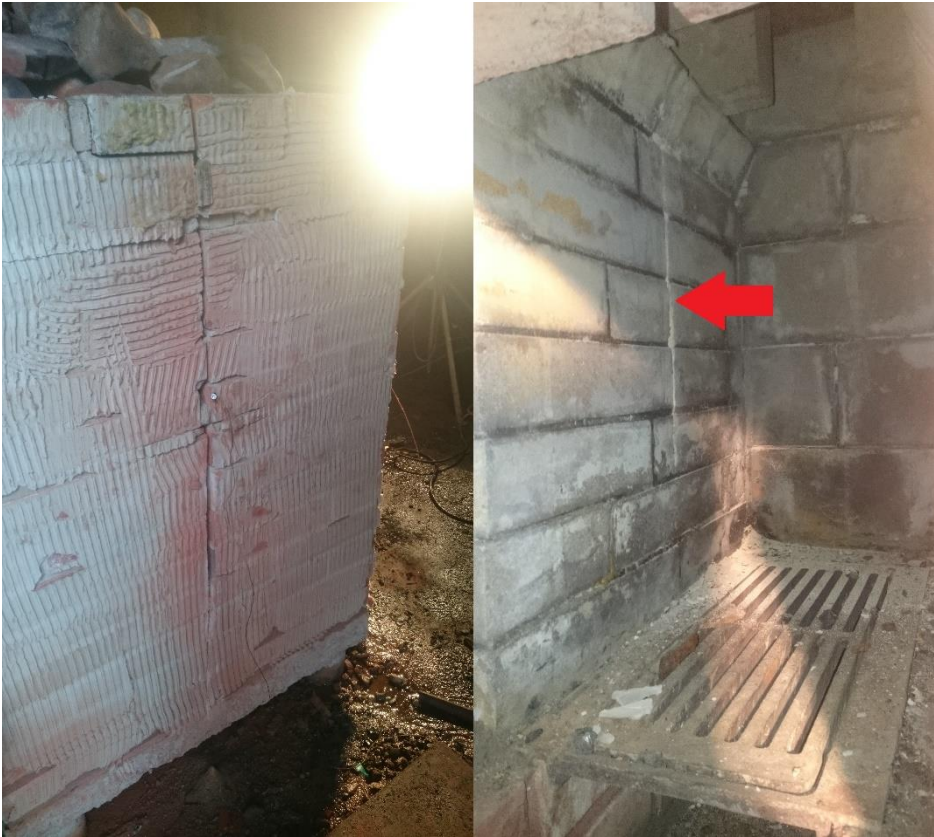
Kuva 18. Kiukaan halkeama.

Kolmas koelämmitys tehtiin 10.3.2016, ulkolämpötila oli lämmityksen alkaessa $-2,5^{\circ}\text{C}$. Toisen koelämmityksen jälkeen purettiin eristeet kiukaan pinnasta. Kun eristeet oli purettu, halkaistiin kulmahiomakonetta ja puukkosahaa käyttäen kiukaan vasen kylki demonstroimaan lämmityksestä haljennutta kiuasta. Tarkemmat tiedot halkaisusta löytyvät liitteestä 1. Kiukaan halkeama on nähtävissä kuvassa 18.

Viimeinen koelämmitys tehtiin 11.3.2016, ulkolämpötila oli lämmityksen alkaessa -2°C . Kolmannen päivän lämmityksen jälkeen kiuas eristettiin uudelleen 50 millimetriä paksulla Paroc Linio 15-kivivillalla. Eriste kiinnitettiin kiukaan pintaan saneerauslaastilla, kuten koelämmityksessä 2. Tarkemmat tiedot eristyksestä löytyvät liitteestä 1. Kiukaan kyljen lämpötilaa mittaava anturi siirrettiin jälleen eristeen pintaan, mutta nyt hieman korkeammalle ja halkeaman kohdalle, paikkaan, jossa edellisellä lämmityksellä havaittiin olevan kuumin kohta. Lämmitys alkoi klo 8.30 aamulla ja lämmönmittaus antureiden lämpötilat olivat lämmityksen alkaessa kiukaan kyljessä, kiukaan viereisellä seinustalla sekä kiukaan yläpuolella $+9^{\circ}\text{C}$. Lämmityksen alussa kiukaan yläpuolelle sijoitetussa anturissa havaittiin ongelmia, joten lämmönmittaus alkoi vasta seitsemän minuuttia kiukaan sytyttämisestä. Lämpökamera kuitenkin tallensi lämmityksen alusta loppuun. Lämmityksestä saadut lämpötilat näkyvät kuvassa 23.

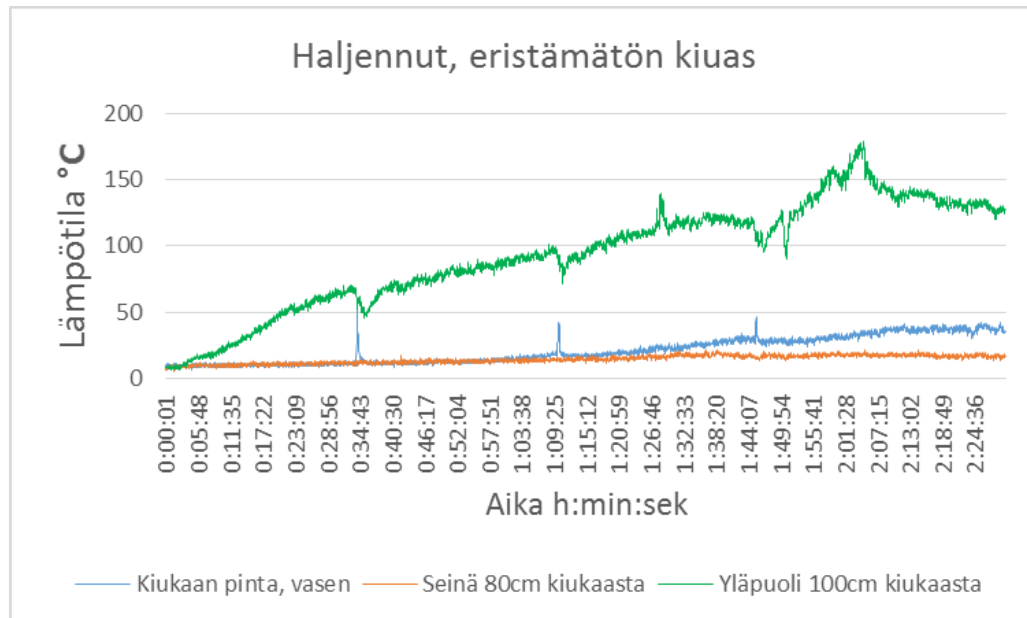
Kuva 19. Haljennut, eristämätön kiuas.

Lämmityksen alkupuolella kiukaan kylkeen ja kiukaan viereiselle seinustalle asetetut anturit nousivat lähes samaa vauhtia. Lämpötiloista tuotetusta kuvasta 19 on kuitenkin huomattavissa piikkejä halkeamaa mitanneessa anturissa. Piikit ajoittuvat hyvin puiden lisäyksen yhteyteen. Tämä tarkoittaa siis, että puiden lisäyksen ja pesän karhimisen yhteydessä halkeamasta pääsee ulos lämpöä laajemmalla alalta. Lämmityksen edetessä kiukaan kyljessä olleen anturin lämpötila nousi lopulta yllättävän vähän, vain $+40^{\circ}\text{C}$:seen, tähän syynä lienee anturin väärä sijoitus, jolloin lämpö ei päässyt tavoittamaan anturia. Lämmitystä seurattaessa oli huomattavissa savunmuodostusta halkeaman kohdalta. Kiukaan yläpuoliset lämpötilat liikkuivat hieman korkeammalla kuin edellisissä lämmityksissä ja kävivät ylimmillään $+176^{\circ}\text{C}$:ssa, tähän syynä lienee käytetyiden polttopuiden vaihteleva koko ja palamisteho. Kiukaan vieressä olleet lämpötilat nousivat jälleen hyvin maltillisesti.

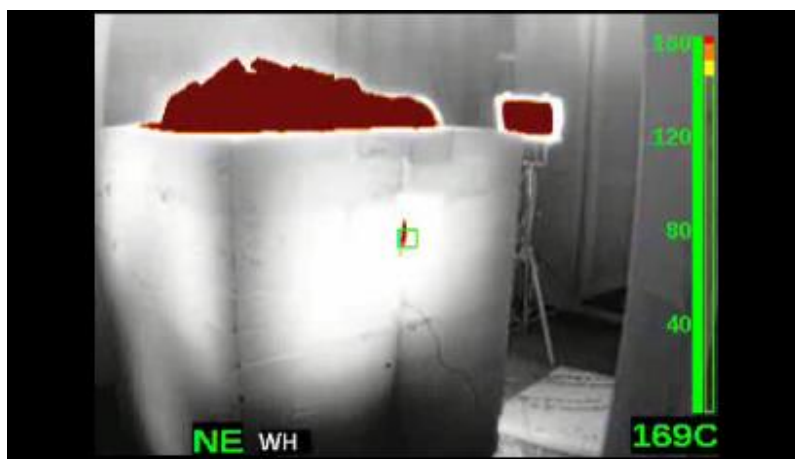
Kuva 20. Lämpökamera sivulta, koelämmitys 3.

Huolimatta siitä, että lämpötilaa mitannut anturi kiukaan kyljessä ei saanut tallennettua lämpötilaa toivotulla tavalla, kiuasta kuvannut lämpökamera siinä onnistui. Lämmityksen lopussa kiukaan halkeamasta otetussa lämpökamerakuvassa (Kuva 20.) halkeaman yläosa on punaisena ja +169°C:n lämpötilassa. Halkeaman yläosa on todennäköisesti kuumin paikka siksi, että vaikka tulipesäkin oli halki, lämmön noustessa ylöspäin se tuli läpi halkeaman yläosasta. Myös lämpökamerasta koostetussa kuvasarjassa (Kuva 21.) on selvästi nähtävissä, miten kiukaan vasen kylki on halkeaman kohdalta merkittävästi kuumentunut. Halkeaman lämpeneminen on huomattavissa jo 30 minuuttia lämmityksen aloittamisesta, ja kuumentunut alue laajenee koko lämmityksen ajan.

pinä. Tutkimustuloksissa esiintyvistä kuvasta (Kuva 20.) voitiin todeta, oli kiuas halkeaman kohdalta erittäin kuuma ja näin ollen palovaarallinen. Lisäksi vertailun vuoksi tuotetussa kuvassa (Kuva 25) on yhdistetty lämpökamera kuva eristämättömästä ja eristytystä kiukaasta, josta ero on selvästi nähtävissä.

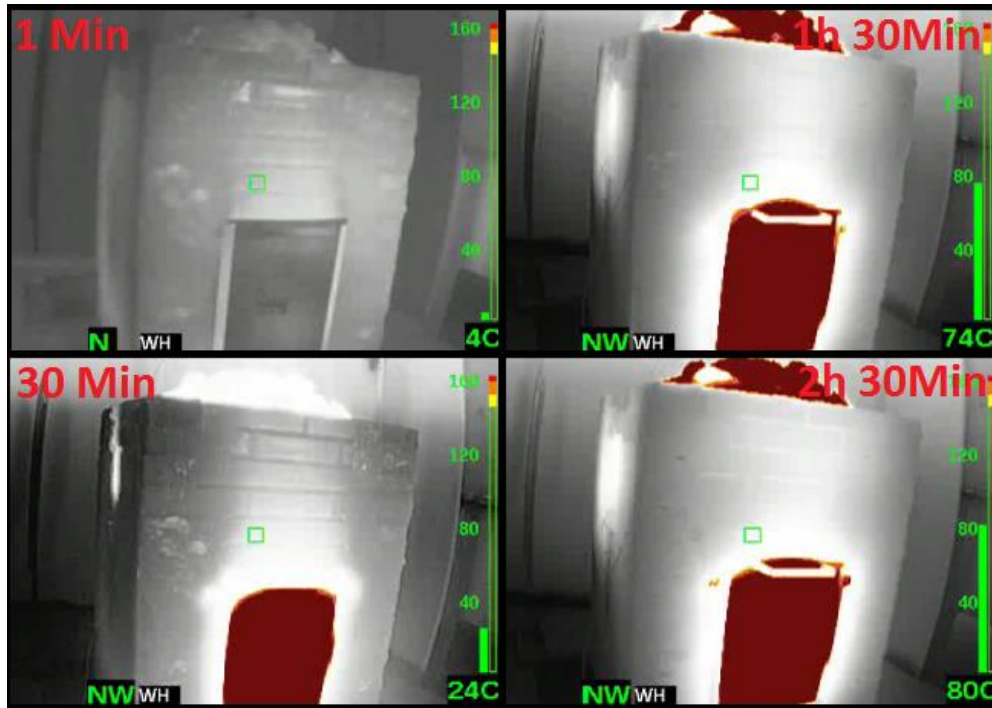
Kuva 21. Lämpökamera, koelämmitys 3.

Lämmityksessä kuvatuista videoista ei huomattu liekkien tai kipinöiden tuloa halkeaman kohdalta.

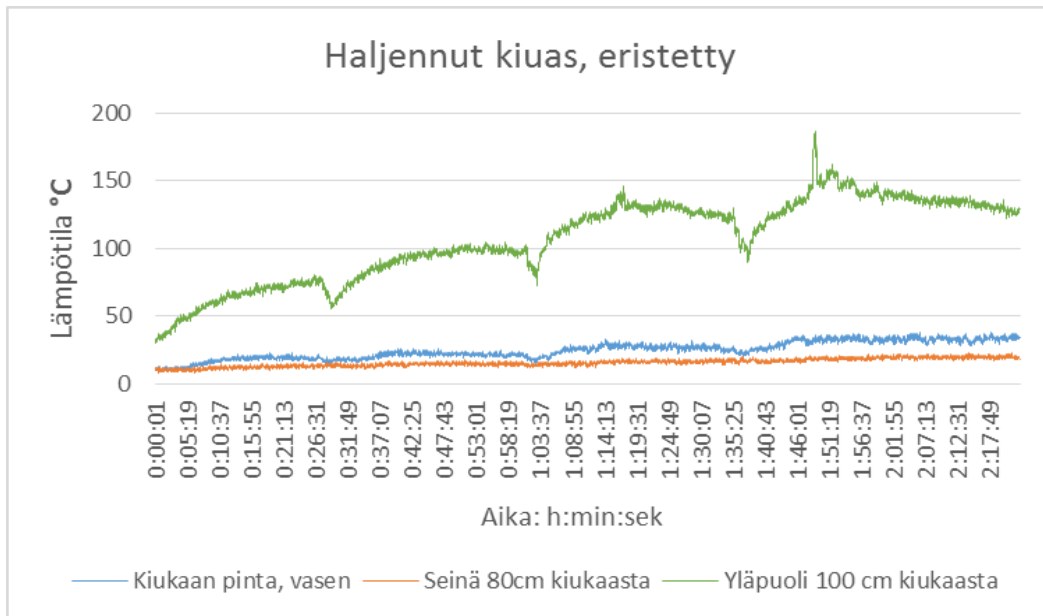
Kuva 22. Haljennut kiuas, eristetty.

Kuvassa 22 on nähtävissä piikki yläpuolisissa tiloissa lämmityksen loppupuolella. Tämä olisi voinut olla merkki savukaasujen syttymisestä, mutta videoita tarkastellessa ei syttymistä ollut havaittavissa. Lisäksi mikäli savukaasut olisivat syttyneet, olisi lämpötila noussut huomattavasti korkeammaksi. Piikki lieneekin ollut anturi häiriö tai yksittäinen kipinä, joka pääsi kivien läpi ja jota ei ollut videolta havaittavissa. Muutoin kiukaan yläpuoliset tilat lämpenivät samalla tavoin kuin muissakin lämmityksissä. Lämpötila nousi piikkiä lukuun ottamatta suhteellisen tasaisesti $+160^{\circ}\text{C}$:seen saakka. Kiukaan kyljen lämpötilat nousivat korkeimmillaan $+36^{\circ}\text{C}$:seen. Seinustalla ollut lämpötila-anturi mittasi jälleen maltilliset $+20^{\circ}\text{C}$:n lämpötilat.

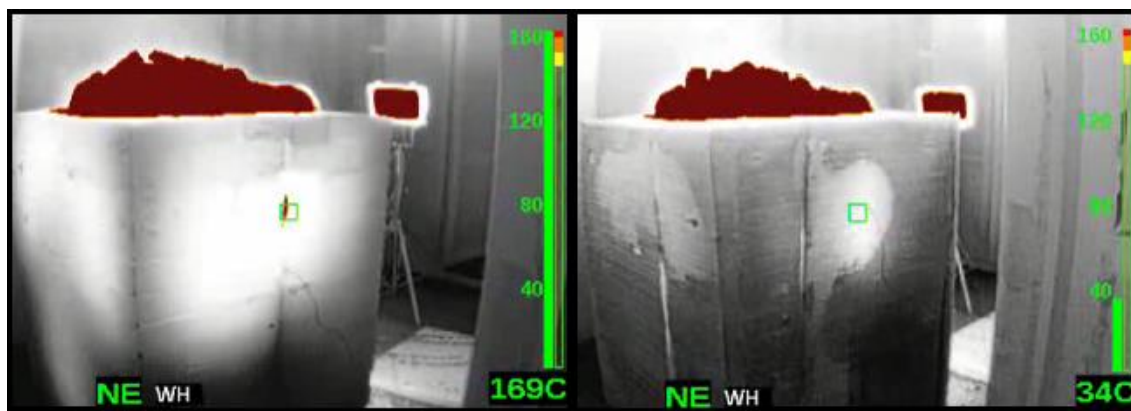
Kuva 25. Lämpökamera, lämpötilaerot.

Koelämmityksistä saaduista tuloksissa verrattaessa lämpötiloja eristämättömän rikkiäisen kiukaan ja eristetyn kiukaan lämpötila eroja on todettavissa, että eriste pysäytti halkeamasta tulleen lämmön ja laski kiukaan pintalämpötilan $+36^{\circ}\text{C}$:seen, mikä on edelleen matalampi kuin eristämättömän ehjän kiukaan pintalämpötila. Huolimatta siitä, että koelämmityksessä ei saatu aikaan liekkien tai kipinöiden läpipääsyä, ei tämä tarkoita sitä, etteikö näin voisi käydä. Halkeama oli noin kolme millimetriä leveä, ja siitä oli suora yhteys tulipesään. Oikeissa olosuhteissa on lämmityksen aikana liekkien tai kipinöiden läpi pääsy halkeamasta jossain vaiheessa erittäin todennäköistä.

Koska eristeellä korjatussa kiukaassa taas lämpötila oli laskenut $+36^{\circ}\text{C}$:seen, voidaan kiuasta pitääkin tuloksien pohjalta yhtä turvallisenä kuin ehjää kiuasta. Lisäksi jo valmistusvaiheessa eristetty kiuas ehkäisisi lämmön ja kipinöiden läpipääsyä, vaikka kiuas eristeen sisällä halkeaisi. Voidaan myös todeta, että rikkiäisen kiukaan eristäminen lisää kiukaan paloturvallisuutta ja vähentää sen riskiä syyttää tulipalo. On kuitenkin ensiarvoisen tärkeää muistaa, että ajan myötä myös tiili voi haurastua ja halkeama voi kasvaa. Tästä syystä kiuasta tuleekin tarkkailla säännöllisesti.

Korjattaessa kiuasta voi kuitenkin ongelmaksi muodostua saunan ja seinän välinen etäisyys ja eristeen kiinnittäminen. Laastin levittäminen ja eristeen kiinnitys sekä pinnan rappaaminen ovat ahtaassa tilassa haasteellisia. Tutkimuksen aikana kuitenkin huomattiinkin, että hyvä tapa suorittaa eristys onkin levittää laasti sopivan kokoisiksi leikattuihin eristelevyihin ja kiinnittää ne kiukaan pintaan. Kyseinen toimenpide vaatii vähemmän tilaa paikan päällä. Jos eristeen ulkopinnan vielä rappaasi ennen kiinnitystä, olisi kiinnityksen jälkeen tehtävä työn osuus kohtuullisen pieni. Suotavaa kuitenkin olisi, että jo muurattaessa kiuasta kiuas eristettäisiin se joko päältä tai tulipesän ja punatiilen välinen ilmarako täytettäisiin palamattomalla eristeellä.
