PIRKANMAALAISEN JÄÄHALLIN RAKENNETUN YMPÄRISTÖN
ESTEETTÖMYYSKARTOITUS

Laakso, Sari
Satakunnan ammattikorkeakoulu
Kuntoutusohjauksen ja -suunnittelun koulutusohjelma
Maaliskuu 2016
Ohjaaja: Jaakkola-Hesso, Sirpa
Sivumäärä: 61
Liitteitä: 2

ESTEETTÖMYYSKARTOITUS JÄÄHALLI 16.6.2015

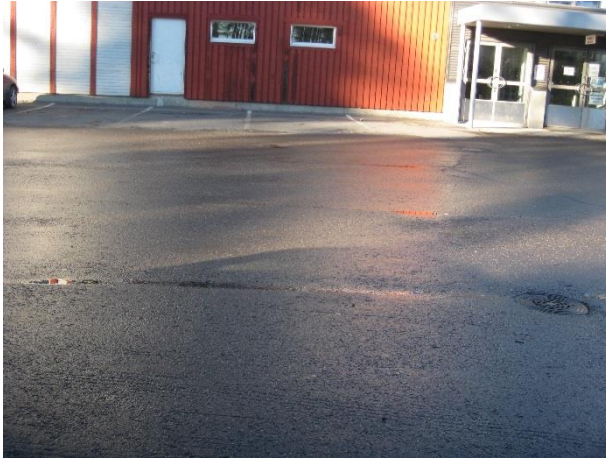
Kuva 2. Jäähallin piha.

Jäähallin piha-alueella on kolme liikkumisesteisen autopaikkaa. Tämä on riittävästi piha-alueen kaikkiin autopaikkoihin suhteutettuna. Liikkumisesteisten autopaikat ovat riittävän leveitä ja pitkiä. Pysäköintiruutujen kohdalla on ISA-ötunnuksella merkitty pystyopaste. Pysäköintiruutuun maalattu ISA-ötunnus on puolestaan lähes hävinnyt näkyvistä. Sisäänkäynnin ja liikkumisesteisten autopaikkojen välinen etäisyys on liian suuri. Saattoliikenne pääsee pysähtymään riittävän lähelle ulko-ovea.

Piha-alueen kulkuväylä on riittävän leveä. Sen pintamateriaalina on kova, varsin tasainen ja märkänäkin luistamaton asfaltti. Pelien aikana kulkua lipunmyyntiin ohjataan oranssien muovipilareiden ja niiden

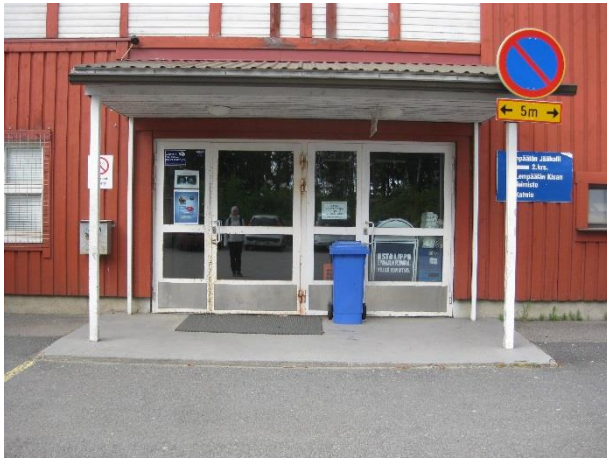
Kuva 3. Jäähallin sisäänkäynti

Sisäänkäynnin yhteydessä ei ole luiskaa, joka helpottaisi esimerkiksi pyörätuolin tai rattaiden kanssa sisään tulevaa.

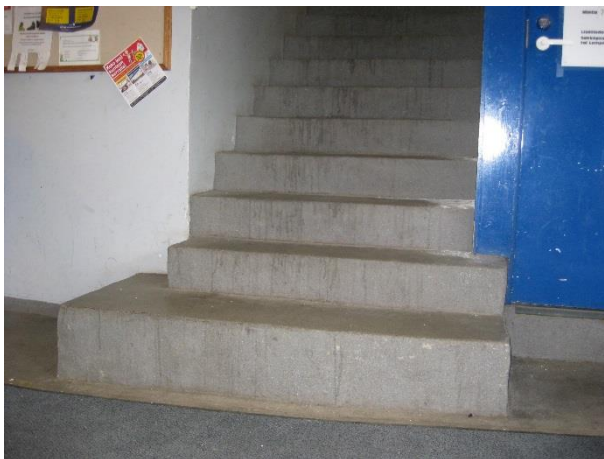
Kuva 4. Sisääntulokäytävästä yläkertaan vievät portaat

Sisääntulokäytävän lattiamateriaalin on kova, tasainen ja märkänäkin luistamaton. Käytävä on myös riittävän leveä. Käytävän reunalla on siirrettävissä oleva pyöreä, valkoinen pöytä. Se ei kuitenkaan aiheuta törmäysvaaraa, koska käytävä on tilava. Kompastumisvaaran voivat aiheuttaa yläkerran kahvioon vievät betonirappuset. Ne alkavat käytävältä. Valaistuksessa on myös katvealue tällä kohdalla. Alimmaisen rapun merkitseminen kontrastivärillä ja valaistuksen parantaminen vähentäisivät kompastumisvaaraa.

Käytävän valaistus on riittävä, kun jäähallin kaikki valot ovat päällä. Riittävästä valaistuksesta huolimatta reunoihin jää katvealueita. Tila hah-

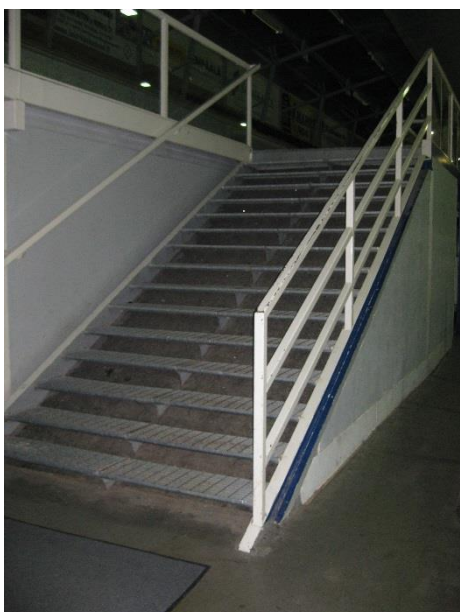
Katsomoon vievien portaiden yhteydestä puuttuu korvaava portaaton yhteys. Portaat ovat riittävän leveät ja myös niiden nousut ovat suositusten mukaiset. Portaiden etenemä ja syvyys pysyvät tasaisena, joten askelrytmi pysyy samana koko matkan. Porrasaskelmat ovat hieman lyhyemmät kuin suosituksissa esitetään. Portaissa on käytetty metallisia avoaskelmia. Askelmissa on ulkoneva ulkoreuna, joka voi aiheuttaa kom-

pastumisvaaraa. Kontrastiraidat puuttuvat askelmista. Niillä vähennettäisiin kompastumisvaaraa.

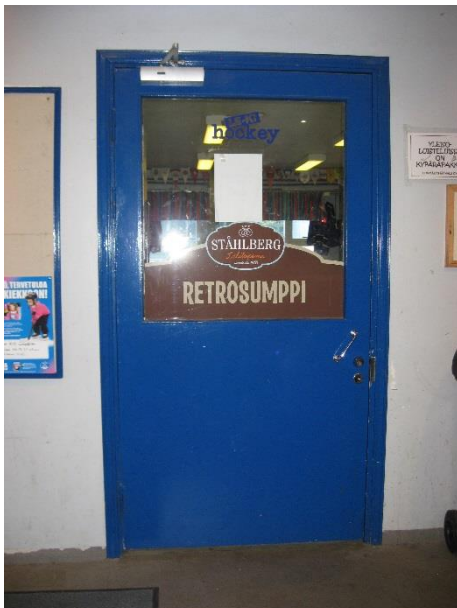
Kahvion ovesta on teksti, Retrosumppi. Tekstin kirjaisinkoko on suositusten mukainen ja kirjasintyyppi on helppolukuinen ja selkeä.

Opasteessa on erottumista helpottava tummuuskontrasti tummanruskean taustan ja vaaleanruskean tekstin välillä. Opasteen pinta on taiseesti valaistu, himmeä ja häikäisemätön.

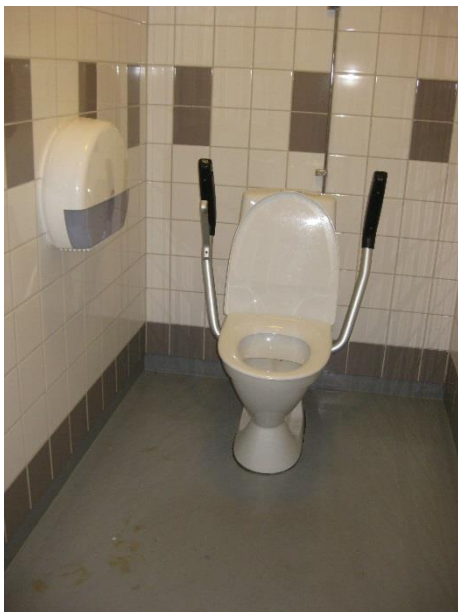
Kuva 8. Esteettömän wc-tilan wc-istuimen ympäristöineen.

Wc-tilassa vapaa tila jakautuu istuimen molemmiin puolin. Vapaan tilan leveys ja syvyys istuimen edessä on liian pieni (molemmat 1 300 mm). Istuimen ja seinän väliin ei jää kummallekaan puolelle riittävästi tilaa. Toiselle puolelle olisi saatu riittävä vapaa tila, jos istuin olisi sijoitettu selkeästi jompaankumpaan reunaan. Tällä hetkellä edestä katsoen vasemmalle jää vapaata tilaa 420 mm ja oikealle puolelle jää vapaata tilaa 500 mm.

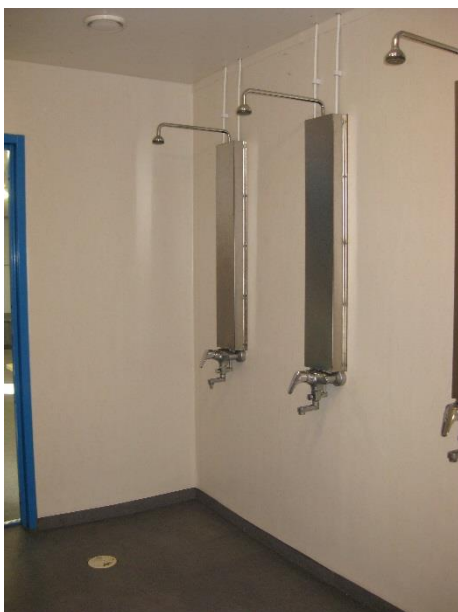
Kuva 10. Peseytymistilan suihkut.

Suihkuun mennessä ei ole tasoeroja. Suihkupaikassa on riittävästi vapaata tilaa, jolloin paikka soveltuu myös pyörätuolin käyttäjälle. Suihkutila on iso, avoin tila. Suihkussa ei ole kiinteää, mieluiten seinälle kääntyvää, istuinta. Suihkupaikan seinässä ei ole yhtenäisiä tukikaiteita eikä pystytukea.

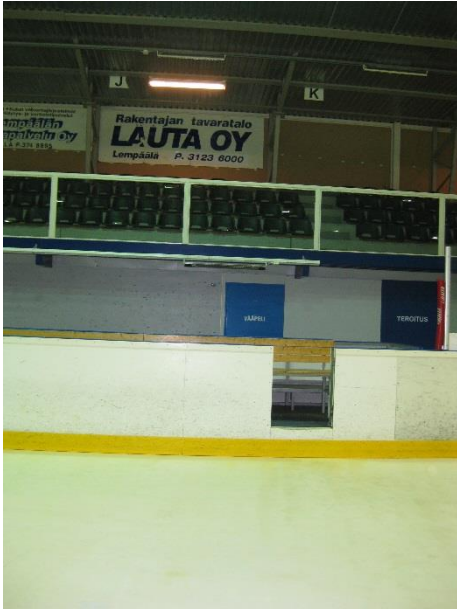
Kuva 11. Kaukalo ja vaihtoaitio sekä ylhäällä katsomo.

Kartoitushetkellä jäähallin valaistusta heikensi valaisimista puuttuvat heijastimet. Ne olivat kesätauolla huollossa puhdistettavina. Otteluvalaistuksen valonvoimakkuus jäi kaukalon sisäpuolella mitattaessa hieman alle suositusten (480 luksia).

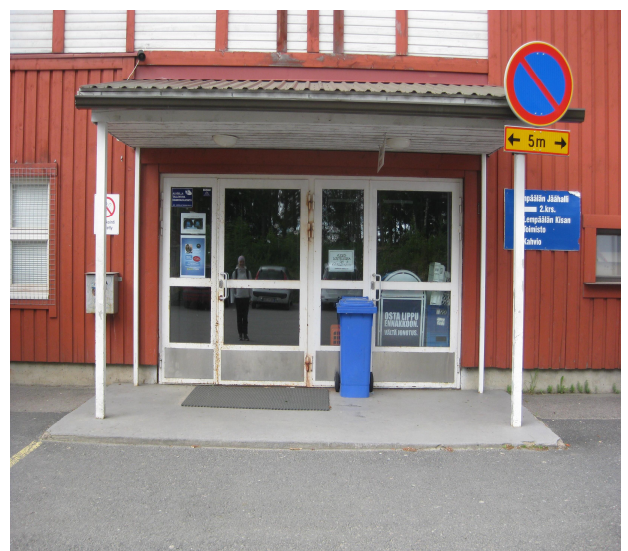
Kulkua sisäänkäynnille ei ole opastettu parkkialueelta. Tosin lähempää sisäänkäynnin huomaa sisäänkäynnin kohdalla olevan lipan ja edessä olevan korokkeen ansiosta. Sisäänkäynti on valaistu. Valaistusvoimakkuutta ei pystynyt määrittämään päivänvalosta johtuen.

Sisäänkäynnin edessä on koroke, jonka korkeus vaihtelee 40 ó 60 mm välillä. Sisäänkäynnin yhteydessä ei ole luiskaa

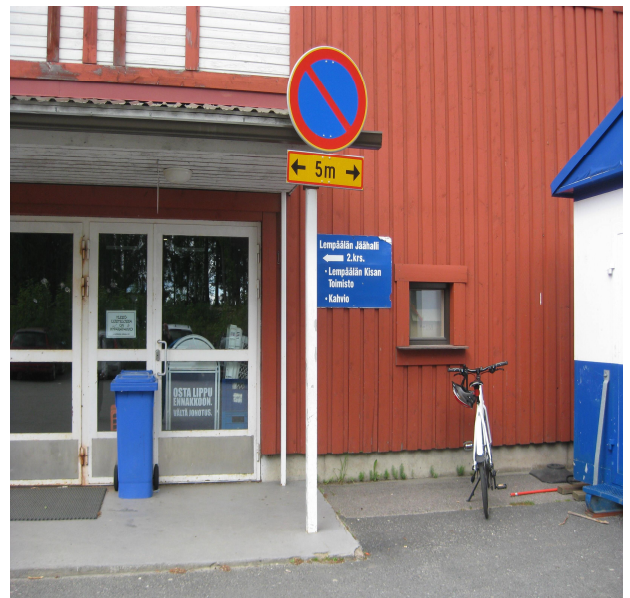
Sisäänkäynti on merkitty opasteella. Opaste on hankalasti havaittavissa, koska lipunmyyntikoju on edessä. Opastetta voisi siirtää paremmin havaittavaan kohtaan tai lipunmyyntikojua voisi siirtää hieman Halli 2. sisäänkäynnin suuntaan. Opastetta pääsee lukemaan läheltä ja teksti on suositusten mukaisella korkeudella (1495 mm). Tekstin kirjasinkoko on hieman liian pieni (61 mm). 1 ó 3 metrin etäisyydeltä luettavan opasteen esteettömyyssuositusten mukainen kirjasinkoko on 70 ó 100 mm. Kirjasintyyppi on helppolukuinen ja selkeä. Opasteessa on erottumista helpottava tummuuskontrasti tekstin ja taustan välillä (valkoinen teksti sinisellä pohjalla). Opasteen pinta on kiiltävä ja saattaa häikäistä.

Opastaulu Halli 1 on oven ulkopuolella katoksen alla. Opaste on sivuttain oveen nähden. Opasteen alareuna on 2100 mm:n korkeudella. Suositusten mukaan alareuna ei saisi olla alempana kuin 2200 mm:n korkeudella kulkuväylän pinnasta mitattuna. Opasteen voisi myös asettaa niin, että sen voisi lukea joka suunnasta. Tällä hetkellä kohtisuoraan ovelelle katsottaessa sitä ei näe ollenkaan. Opasteen valaistusta ei voi kesällä arvioida. Opasteessa on erottumista helpottava tummuuskontrasti tekstin ja tausta välillä.

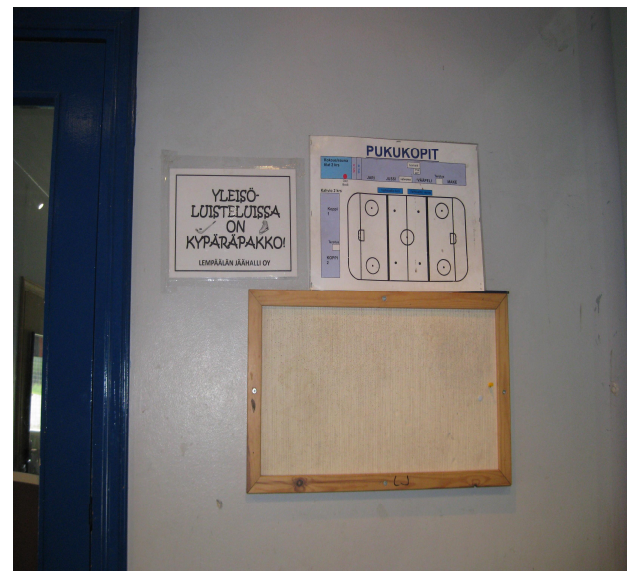
Tilaopaste on käytävällä 4870 mm ulko-ovesta. Tilaopasteen siirtäminen lähemmäksi ulko-ovea helpottaisi sen havaitsemista. Tilaopasteesta ei löydy kaikkia tiloja. Jäähallia on remontoitu ja remontoidaan edelleen. Uuden tilaopasteen suunnittelu selkeyttäisi jäähallissa liikkumista remontin jälkeen. Tilaopasteen pääsee lukemaan läheltä. Opaste on suosituksiin nähden hankalalla korkeudella, mikä hankaloittaa sen havaitsemista ja lukemista (1740 mm). Esteettömyyssuositusten mukainen korkeus on 1400 ó 1600 mm. Opasteessa on erikokoisia kirjaimia, joiden koko vaihtelee välillä 5 ó 20 mm. Muutaman metrin etäisyydeltä luettavan opasteen esteettömyyssuositusten mukainen kirjaisinkoko on 25 ó 40 mm. Opasteen teksti on muuten selkeästi taustastaan tummuuskontrastina erotettavissa paitsi vaihtoaitioiden paikat. Opaste on tasaisesti valaistu. Opasteen pinta on liian kiiltävä ja siten saattaa häikäistä.

Jäähallin opasteissa ei ole käytetty kohokirjoitusta tai ó symboleja eikä pistekirjoitusta.

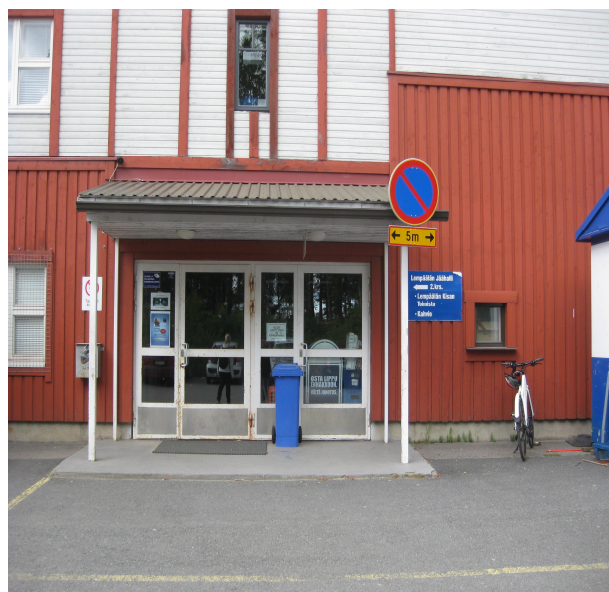
Esteettömyyssuositusten mukaan kynnyksen tulisi olla alle 20 mm. Ulko-oven yhteydessä on jalkasäleikkö. Jalkasäleikön tasoeron korkeus on alle 20 mm. Jalkasäleikön raot ovat kuitenkin liian leveitä (25 mm). Suositusten mukainen rakojen leveys on korkeintaan 5 mm. Jalkasäleikköön voi näin ollen kompastua esimerkiksi koron jäätyä kiinni tai esim. kävelykepin tai kyynärsauvan pää saat-
taa jäädä säleikköön kiinni. Oven vedin ei erotu hyvin taustastaan. Painike on teräksen värinen ja ovi valkoinen. Vedin on suositusten mukaisella korkeudella. Vapaata tilaa oven vieressä aukeamispuolella on riittävästi. Oven avaamiseen tarvittava voima on 58 N (= 5,8 kg). Ovessa on ovipumppu. Ovipumpun keventäminen helpot-
taisi oven avaamista. Esteettömyyssuositusten mukaan oven avaamiseen vaadittavan voiman tulisi olla alle 10 N (1 kg).

Jäähalliin ei ole vaihtoehtoista esteetöntä sisäänkäyntiä.

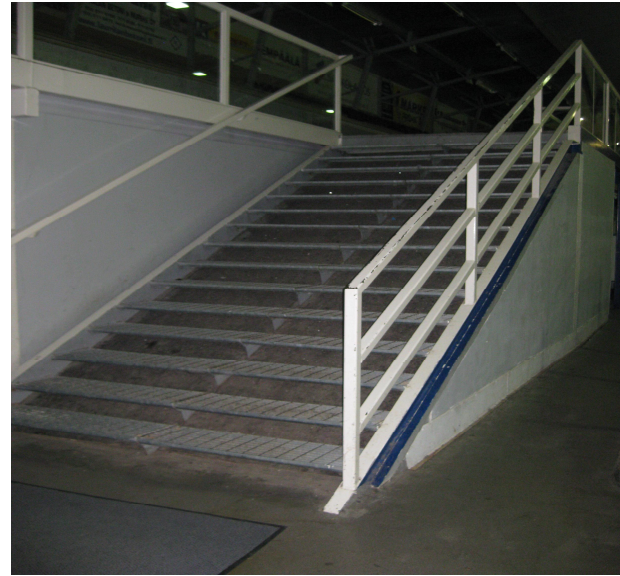
Portaissa on kompastumisvaara avoaskelmien, ulkonevan reunan ja heikon valaistuksen johdosta.

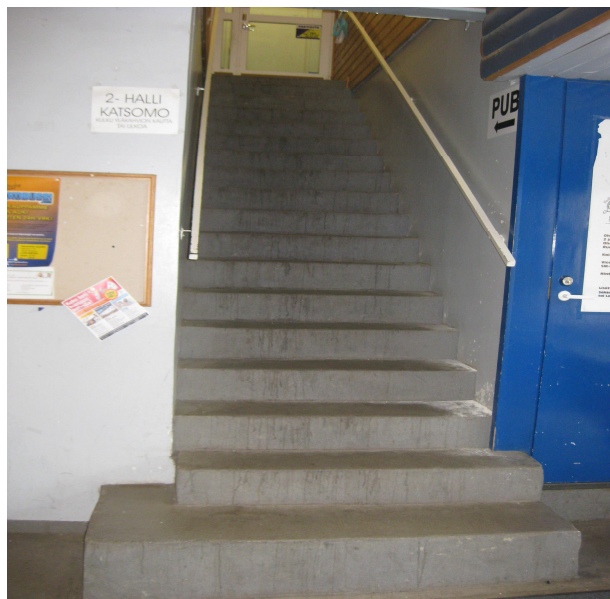
Yläkahvioon vievät portaat ovat riittävän leveät. Porrasaskelman nousu on paikoittain liian korkea (vaihdellen 145 ó 170 mm välillä). Esteettömyyssuosituksen mukainen nousu on alle 160 mm. Askelmat ovat hieman liian lyhyet (275 mm). Esteettömyyssuosituksen mukainen syvyys on vähintään 300 mm. Askelrytmi ei pysy tasaisena nousun vaihtelun vuoksi. Askelmista puuttuvat kontrastiraidat, jolloin portaan reuna voi olla vaikea havaita. Kontrastiraitojen sekä askelrytmin ja nousun muuttuminen saattavat aiheuttaa kompastumisvaaran. Portaat jatkuvat sisääntulokäytävän puolelle. Kts. sisääntulokäytävä.

Portaissa on yhtenäinen käsijohte molemmilla puolilla. Käsijohteen korkeus on 824 mm. Käsijohte olisi hyvä olla kahdella korkeudella, 700 mm ja 900 mm. Käsijohte loppuu ennen kuin portaat. Portaiden jatkumisen havaitseminen on hankalaa käsijohteen liian aikaisen loppumisen takia. Käsijohteiden jatkamisessa on ongelmana törmäämisvaara. Käsijohteen väritys voisi olla kirkkaampi, helpommin havaittavissa oleva. Esteettömyyssuosituksen mukaan käsijohteen tulisi jatkua vähintään 300 mm yli portaiden. Käsijohte on alhaalta kiinnitetty pyöristetty suorakaide. Jos käsijohteet joskus uusitaan ja laitetaan kahdelle korkeudelle, kannattaa huomioida myös, että käsijohteen ja seinän väliin jää 45 mm tilaa.

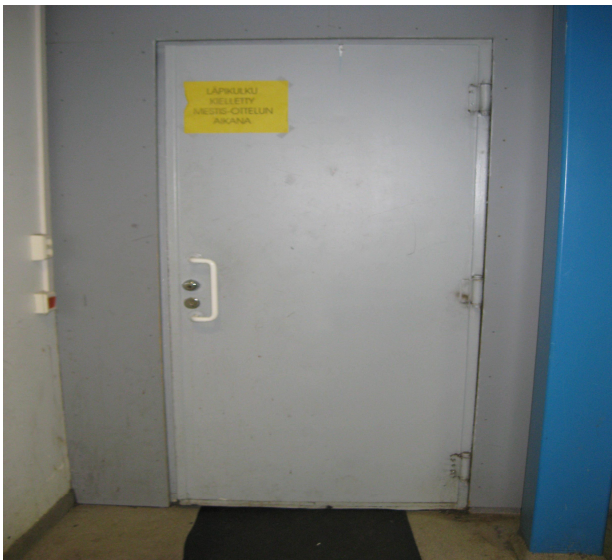
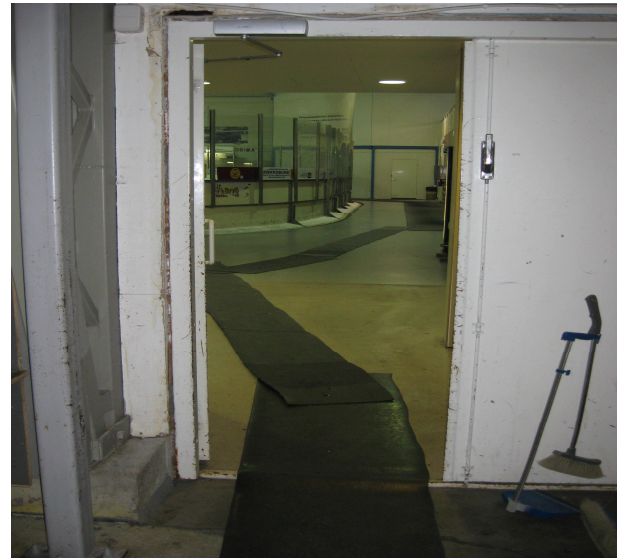
Esteetön wc-tila sijaitsee uudemman jäähallin puolella (Halli 2:ssa). Tilaan ei pääse kulkemaan esteettömästi, koska sinne johtavan käytävän varrella on raskas ovi (43 N, suositus 10 N). Esteettömään wc-tilaan tulisi olla suora päästy aulasta, käytävästä tai muusta vastaavasta tilasta. Lattialla oli kartoitushetkellä kompastumisvaaraa aiheuttava kumimatto. Se oli paikalla vain väliaikaisesti nuorten jääkiekkoleirin takia. Esteettömään wc-tilaan voisi kulkea myös ulkokautta, mutta silloin joutuisi kulkemaan kahden oven kautta. Kulkua esteettömään wc-tilaan ei ole opastettu.

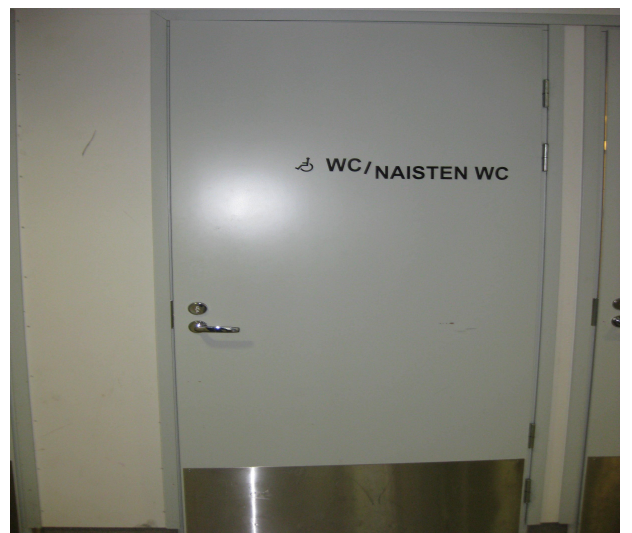
Esteettömän wc-tilan ovi ei erotu seinästä tummuuskontrastina ja on vaikea hahmottaa. Wc-tilan ovi on vaaleanharmaa ja

seinä on valkoinen. Vapaa tila oven välittömässä läheisyydessä on riittävän leveä ja tilaa syvyys suunnassakin on riittävästi. Oven vapaa kulkuaukko on riittävän leveä. Oven aukeamispuolella ei ole tarpeeksi vapaata tilaa sisäpuolella. Esteettömyyssuositusten mukaan oven aukeamispuolella tulisi olla vapaata tilaa vähintään 400 mm. Sisäpuolella on käsipaperiteline tiellä. Myös roskakori on tiellä, mutta sen voi helposti siirtää sivummaksi. Vapaa tila on tällöin 340 mm. Ovi on riittävän kevyt avata ja sen pystyy avaamaan ja sulkemaan sekä lukitsemaan myös yhdellä kädellä. Ovesta puuttuu sisäpuolelta vaakasuuntainen lankavedin. Wc-tilan ja käytävän välissä ei ole ollenkaan kynnystä.

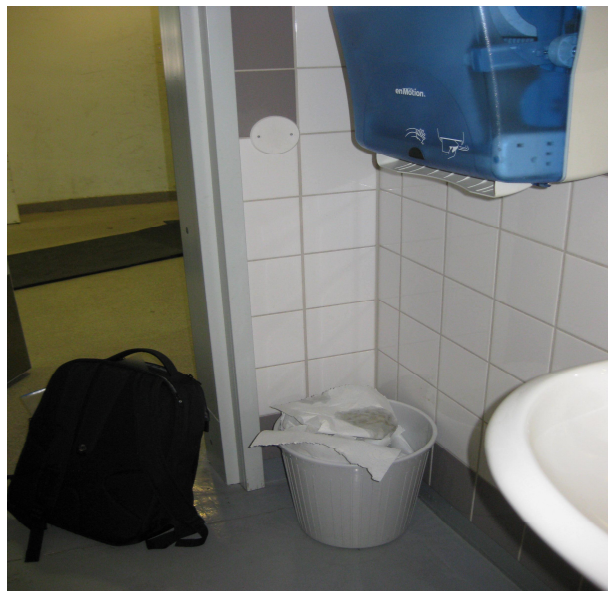
Wc-tilassa vapaa tila jakautuu istuimen molemmin puolin. Vapaa tila istuimen edessä on liian kapea (1300 mm). Esteettömyyssuositusten mukainen vapaan tilan leveys istuimen edessä on vähintään 1500 mm. Vapaan tilan syvyys istuimen edessä on liian pieni (1300 mm). Esteettömyyssuositusten mukainen vapaan tilan syvyys on vähintään 1500 mm. Istuimen ja seinän väliin ei jää kummallekään puolelle riittävästi vapaata tilaa. Jos istuin olisi sijoitettu selkeästi jompaankumpaan reunaan, riittävä vapaa tila olisi saatu toiselle puolelle. Edestä katsoen vasemmalle puolelle jää 420 mm ja oikealle puolelle jää 500 mm. Suositusten mukaan istuimen ja seinän väliin tulisi jäädä molemmin puolin tai vähintään toiselle puolelle enemmän kuin 800 mm vapaata tilaa. Tilan kokonaispinta-alaan nähden istuimen sijoitus on riittävä. Istuin saisi kuitenkin olla selkeästi toisessa reunassa jolloin riittävä vapaa tila saadaan edes toiselle puolelle istuinta.

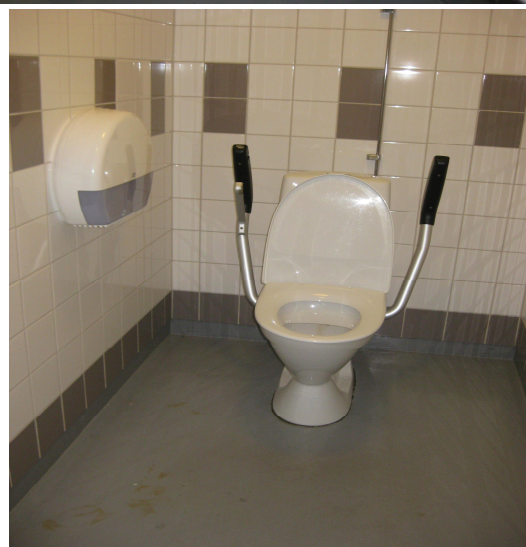
Wc-istuimen korkeus jää hieman alle suositusten mukaisesta korkeudesta (450 mm). Esteettömyyssuositusten mukainen istuimen korkeus on 480 ó 500 mm. Wc-istuimessa on käsituet molemmilla puolilla. Käsituki on ylös- ja alaspäin kääntyvä. Käsituessa on wc-paperiteline, joka ei ollut käytössä kartoitushetkellä. Käsituet eivät ole suositusten mukaisella korkeudella (660 mm) eivätkä etäisyydellä toisistaan (530 mm). Suositusten mukaan käsitukien tulee olla 800 mm lattiasta ja niiden väliin tulisi jäädä 600 mm leveä tila. Käsituet ovat liian lyhyet (50 mm). Tukien tulisi ulottua vähintään 200 mm istuimen etureunan ohitse. Käsituet ovat tukevat. Käsisiuhkua ei wc-tilassa ole ollenkaan. Seinässä olevaan wc-paperitelineeseen ulottuu hyvin istuimelta. Ehkä siksi käsituessa ollut wc-paperiteline ei ollut käytössä.

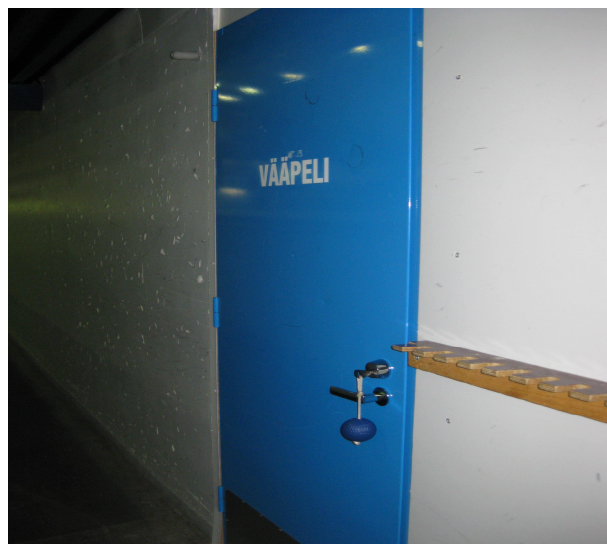
Pukeutumis- ja peseytymistila on merkitty opasteella. Opaste on ovesa. Opasteen tulisi sijaita seinässä oven avautumispuolella, ei itse ovesa törmäysvaaran välttämiseksi. Teksti on suositusten mukaisella korkeudella ja sen kirjaisinkoko on suositusten mukainen. Opasteessa on erottumista helpottava tummuuskontrasti tekstin ja taustan välillä. Kirjoitus on valkoisella ja ovi on sininen, kuten kuvasta voi huomata. Oven pinta on liian kiiltävä ja siten saattaa vaikeuttaa opasteen lukemista. Valaistus on epätasainen opasteen kohdalla.

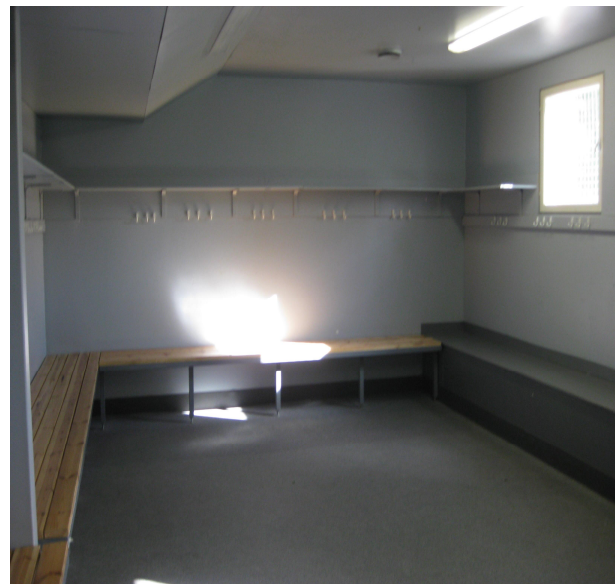
Pukeutumistilassa ei ole yhtenäisiä tukikaiteita. Pukeutumistilassa on säilytyslokerointia. Niiden luokse ei kuitenkaan pääse apuvälineen kanssa, koska edessä on kiinteä penkki. Lokeroita on vain yhdellä korkeudella. Pukeutumistilassa on vaatenaulakoita. Naulakoita on vain yhdellä korkeudella. Suositusten mukaan naulakoita tulisi olla 1100 ó 1200 mm ja 1400 ó 1600 mm korkeudella. Naulakoiden luokse ei pääse apuvälineen kanssa, koska kiinteä penkki on edessä. Naulakko ei aiheuta törmäysvaaraa. Pukeutumistilassa on penkki. Sen korkeus on 430 mm. Suositusten mukainen penkin korkeus olisi 500 mm. Penkki on riittävän pitkä. Se on liian kapea (510 mm). Suositusten mukaan penkin leveyden olisi hyvä olla 600 ó 700 mm. Penkit erottuvat tummuuskontrastina taustastaan. Penkit ovat puunväriset ja seinä on harmaa. Pukeutumistilassa on pistorasia. Pistorasia on liian ylhäällä (1780 mm). Esteettömyyssuositusten mukaan pistorasioita tulisi olla 400 ó 1100 mm korkeudella. Tilassa ei ole peiliä.

Tilan valaistus on hyvä. Valaistusta ei täysin luotettavasti nyt pystynyt arvioimaan, koska ikkunoista tulee tilaan valoa. Lattia erottuu tummuuskontrastina seinästä. Lattia on tummanharmaa ja seinät vaaleanharmaat.

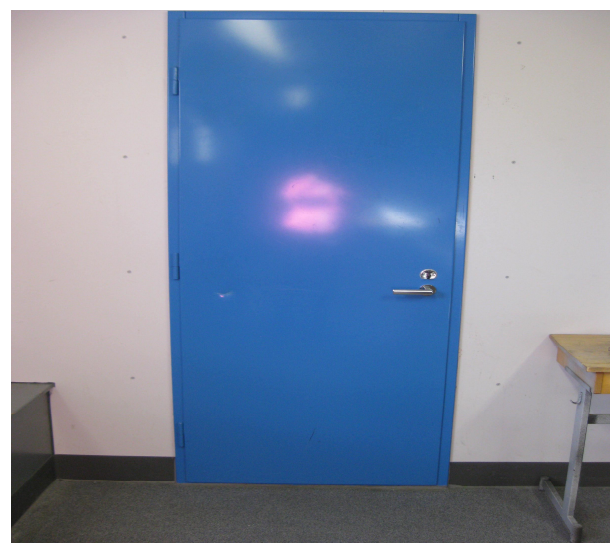
Peseytymistilan ovi on helposti hahmotettavissa. Vapaa tila oven välittömässä läheisyydessä on riittävän leveä ja tilaa on riittävästi myös syvyys suunnassa. Oven aukeamispuolella ei ole tarpeeksi vapaata tilaa (250 mm). Pukeutumishuoneen puolella on pulpetti, joka on helposti siirrettävissä. Esteettömyyssuositusten mukaan oven aukeamispuolella tulisi olla vapaata tilaa vähintään 400 mm. Oven vapaa leveys on liian kapea (710 mm) ja voi estää pääsyn tilaan. Esteettömyyssuositusten mukainen oven vapaa leveys on vähintään 850 mm. Ovesta on liian korkea kynnys (25 mm). Esteettömyyssuositusten mukaan kynnyksen tulisi olla alle 20 mm. Kynnys on suorareunainen. Ovi on riittävän kevyt avata. Sen pystyy avaamaan ja sulkemaan sekä lukitsemaan myös yhdellä kädellä. Ovesta puuttuu sisäpuolelta vaakasuuntainen lankavedin.

Peseytymistila on riittävän leveä. Siellä on myös syvyys suunnassa riittävästi vapaata tilaa.

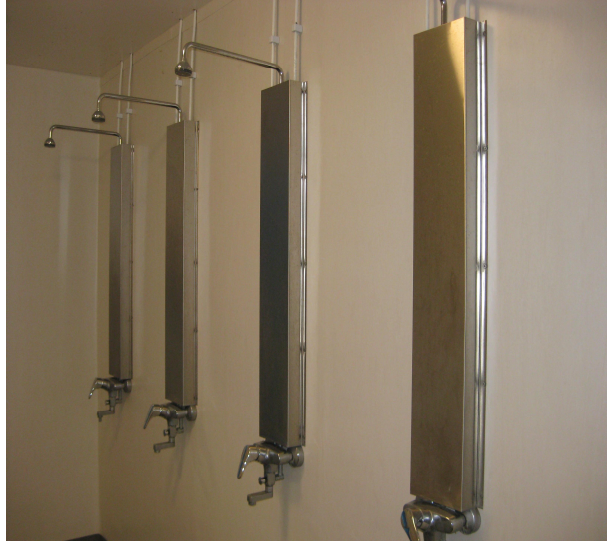
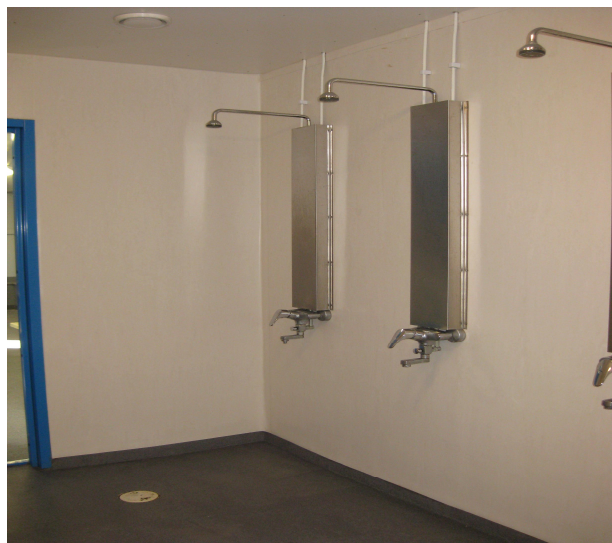
Peseytymistilassa ei ole hälytyslaitetta, jolla voisi hälyttää apua ongelmatilanteessa.

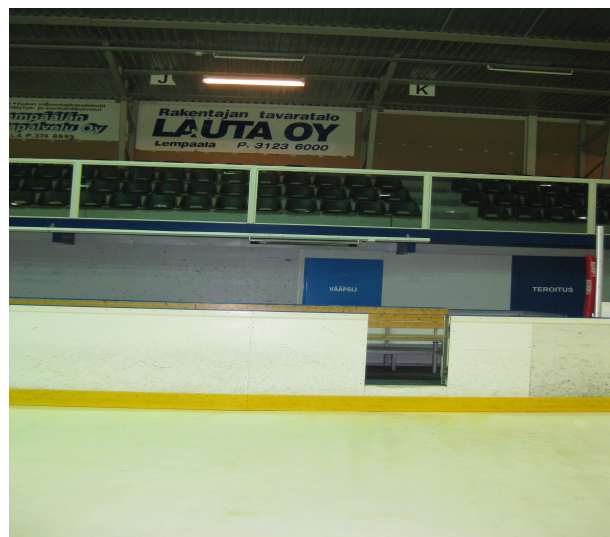
Tilan valaistus on tällä hetkellä heikompi kuin esteettömyyssuosituksen mukainen 500 luksia. Kartoitushetkellä valaisimista puuttuivat heijastimet, koska ne olivat huollossa puhdistettavina. Nyt voimakkaimman valaistuksen (Mestis-valojen) ollessa päällä sain mitattua valaistuksen voimakkuudeksi 480 luksia kaukalon sisäpuolelta. Uusimman sisäliikuntatilojen oppaan mukaan suositeltu valaistusvoimakkuus harjoittelutilanteessa on 150 ó 300 luksia, kilpailutilanteessa (otteluvalaistus) 500 ó 1000 luksia ja taitoluis- telijoille suunnattu kohdevalo olisi oppaan mukaan 2000 luksia. (Kilpelä 2013).

Kentän ympärillä on riittävän leveä reuna-alue. Vaihto- ja jäähyaitiosta ei ole esteetöntä pääsyä jäälle tasoeron vuoksi. Vaihto- ja jäähyaitiosta ei ole jäänpinnan tasolle asti avautuvia matalia ovia. Kaikista aitioista näkee jäälle istumakorkeudelta. Vaihtoaitiossa on kartoitushetkellä kompastumisvaaran aiheuttavana esineenä irrallaan oleva kumimatto.

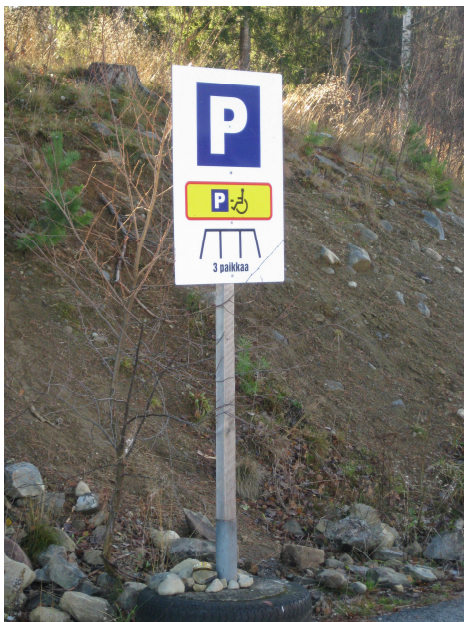
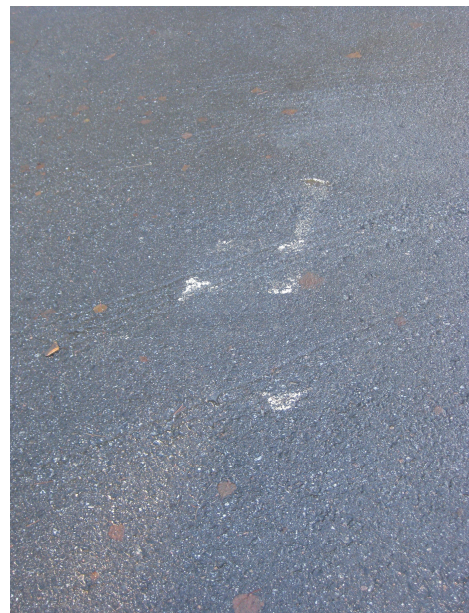
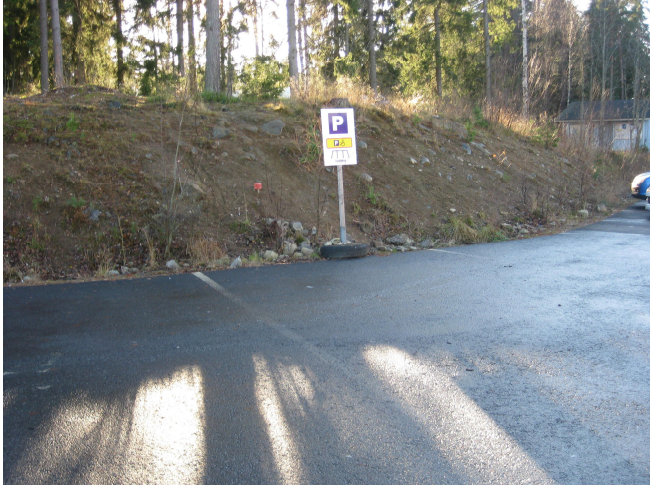
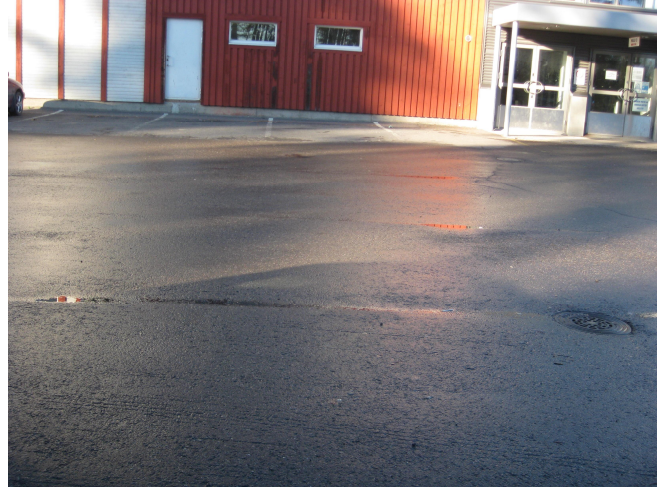
Jäähallin piha-alueella on kolme liikkumisesteisen autopaikkaa. Suositusten mukaan 50 autopaikkaa kohti pitäisi olla kaksi liikkumisesteisen autopaikkaa sekä sen jälkeen yksi paikka kutakin alkavaa 50 autopaikkaa kohti. Liikkumisesteisten autopaikkojen määrä on riittävä. Ne ovat myös riittävän leveitä ja pitkiä. Pysäköintiruutujen kohdalla on pystyopaste, jossa on ISA-tunnus. ISA-tunnus on myös heikosti havaittavissa pysäköintiruuduista. Sisäänkäynnin ja liikkumisesteisten autopaikkojen välinen etäisyys on liian pitkä. Sen tulisi olla alle 10 m.

Saattoliikenteen pysähtyminen onnistuu lähelle pääovea ihmisten jättöä ja noutoa varten.

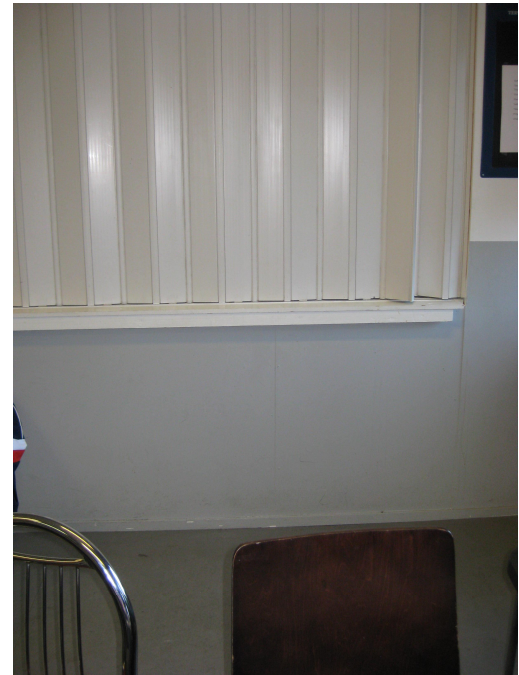
Kahviossa on itsepalvelutiski. Tiskissä on ulkoneva taso tarjottimien liu'uttamista varten. Taso on sopivalla korkeudella ja sen ääreen pääsee myös apuvälineen kanssa. Tiskin reunassa ei ole käsijohdetta. Tiskin reunaan asennettu käsijohde auttaisi käveleviä liikkumisesteisiä henkilöitä. Itsepalvelutiskin valaistus on heikko, 180 luksia. Suositusten mukainen valaistusvoimakkuus on 500 ó 700 luksia. Itsepalvelutiskillä ei ole myöskään kohdevalaistusta. Katossa olevista palvelutiskin valaisimista toinen loisteputkivalaisin on pimeänä.

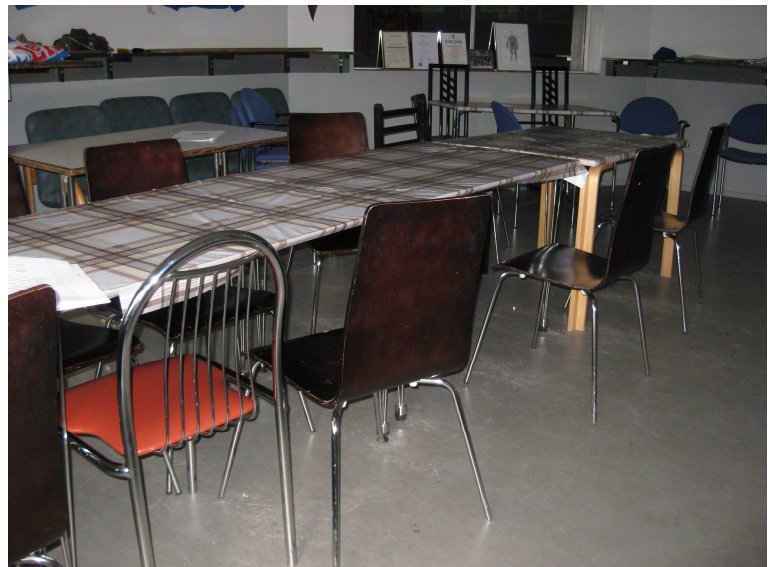
Kahvion kalusteet ovat siirrettäviä. Kalusteet erottuvat hyvin tummuuskontrastina lattiasta. Kalusteita on usean värisiä esimerkiksi puun väriset kalusteet ja vaalean siniharmaa lattia. Kahviossa on vain yhdenkorkuisia istuimia. Istuimissa ei ole korkeussäätöä. Tilassa olevien istuimien korkeudet ovat suositusten mukaiset. Istuimissa on selkänojat ja osassa istuimia on myös käsinojat. Istuinten istuinosa on tasainen ja jalkatila on avoin. Vapaa polvitila pöydän alla on riittävän syvä ja leveä. Suositusten mukaan vapaan polvitilan syvyyden tulisi olla vähintään 600 mm ja vapaan polvitilan

leveyden tulisi olla vähintään 800 mm. Pöytä ei ole suositusten korkuinen eli 800 mm. Pöydän korkeus on 710 mm. Pöydän alle jää riittävän korkea vapaa tila polville, vähintään 670 mm. Kahviossa on vain yhden korkuisia pöytiä. Kalusteiden sijoitusta voisi kuitenkin miettiä, koska tällä hetkellä yleiskuva kahviosta on sekava.

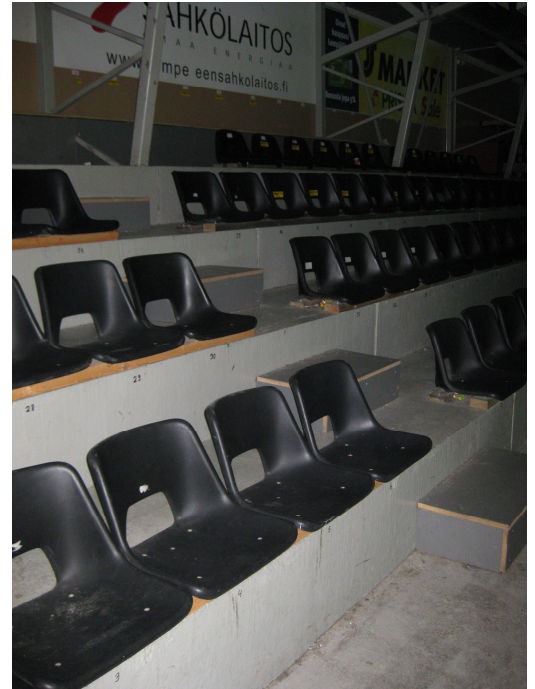
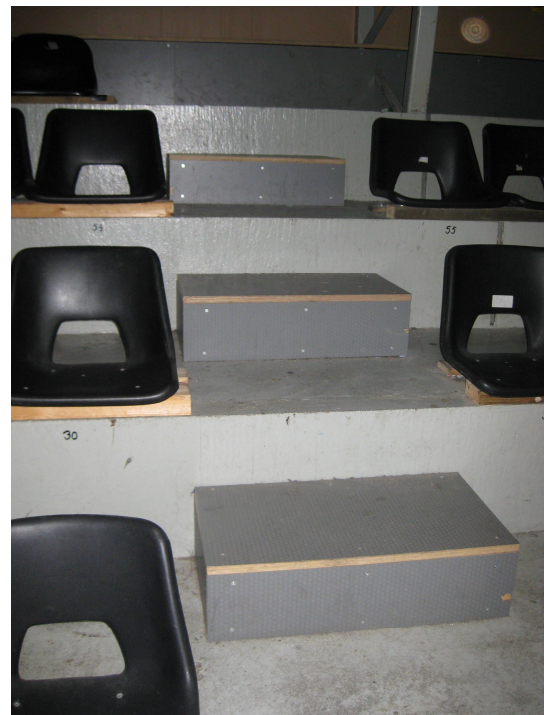
Penkit erottuvat tummuuskontrastina hyvin harmaasta lattiasta. Pehmeät penkit ovat tumman sinisiä ja kovat penkit ovat mustia. Varsinaiset pyörätuolipaikat katsomosta puuttuvat. Pyörätuolilla pelejä seuraamaan tulleet henkilöt on opastettu jäämään portaiden yläpään käytävän leveämmälle kohdalle. Esteettömyyssuositusten mukaan pyörätuolipaikkoja tulee olla kaksi 60 istumapaikkaa kohti. Tämän jälkeen kutakin alkavaa 60 istumapaikkaa kohti yksi pyörätuolipaikka lisää. Esteettömien paikkojen sijainti tulee opastaa selkeästi. Pyörätuolipaikalla tarvitaan tilaa syvyysuunnassa vähintään 2300 mm. Katsomon käytävän leveys vaihtelee 950 ó 2150 mm välillä.

Jäähallin katsomo on valaistu riittävästi. Esteettömyyssuositusten mukainen valaistusvoimakkuus on 300 ó 500 luksia.
