Hirsirakenteisen ulkoseinän rakennusfysikaalinen tarkastelu ja korjaustyösuunnitelman laatiminen

Opinnäytetyö 2016

**Korjaustyöselostus, ulkoseinien korjaustyöt
6.4.2016**

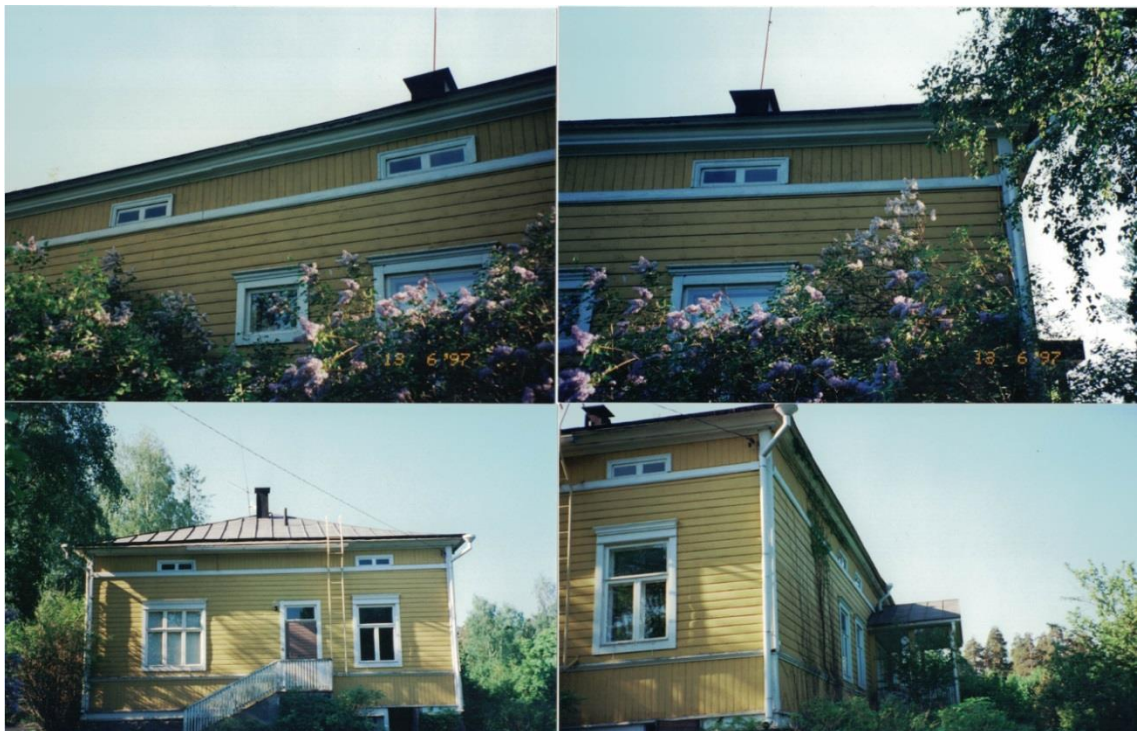
Kuva 1. Kuvia kohteesta

160 vuotta vanhan hirsitalon (Kuva 1.) omistajat tilasivat lappeenrantalaiselta rakennusliikkeeltä koko rakennuksen ulkoseinien maalaustyöt keväällä 2015. Maalaustyöiden alkaessa havaittiin, että julkisivun paneelit olivat paikoittain irronneet, mikä herätti epäilyn mahdollisesti seinärakenteen sisällä olevasta kosteudesta.

Maalaustyöt aloitettiin alkukevästä, jolloin rakennuksen katolta tuleva sulamisvesi oletettiin syyksi seinärakenteen ongelmiin. Rakennuksen sadevesikourut olivat jäätyneet umpeen syöksytorvien tukkeutumisen takia, jonka seurauksena kourut olivat syksyllä täynnä vettä. Jäätyvä vesi aiheutti vaurioita seinän ja katon rajassa.

Kun katto puhdistettiin lumesta, voitiin huomata, että jää oli aiheuttanut pieniä vaurioita peltikaton saumoihin ja bitumikerrokseen, jolloin sulamisvedet olivat paikoittain päässeet valumaan katon kautta seinärakenteen yläosiin. Kohteessa aloitettiin korjaustyöt, joissa seinää purettiin vaurioituneelta osalta. Purkutöiden edetessä huomattiin kuitenkin, että vesikaton vuoto ei ollut ainoa kosteusongelmien aiheuttaja vaan kyseessä oli monen tekijän summa. Tukkeutuneet syöksytorvet aiheuttivat sadevesien sekä puista irronneiden lehtien ja oksien pakkautumisen jalkaränneihin sekä syöksysuppiloihin. Tästä seurasi sadeveden hallitsematon kulkeutuminen ulkoseinärakenteisiin sekä ulkoseinälaudoituksen taakse. Ulkoseinärakenteen tarkastelujen yhteydessä havaittiin puutteita ulkoseinän tuulettumisessa. Ulkoseinä ei vastannut rakenteellisesti saatavilla olleita detajli-piirustuksia, joiden mukaisesti ulkoseinä oli suunniteltu tuulettuvaksi. Näiden havaintojen perusteella voitiin todeta, että seinärakenteen toimivuus on tarkastettava ja seinärakenne on muutettava tuulettuvaksi, jotta ongelmat saataisiin korjattua.

Korjaustöiden yhteydessä vaurioituneet kohdat avattiin, seinät kuivatettiin ja hirsien kunto tarkistettiin. Seinää ei tässä yhteydessä aloitettu perusteellisesti korjaamaan, vaan selvästi näkyvät vauriot korjattiin ja koko julkisivu maalattiin uudestaan. Tämä on vain väliaikainen ratkaisu, eikä korjaa ulkoseinän ongelmia.

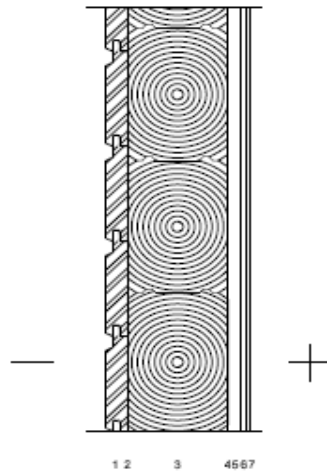
Kuva 2. Vanha seinärakenne

Vanha seinärakenne on aikakaudelleen hyvin tyypillinen lautaverhoiltu hirsirakenteinen ulkoseinä (Kuva 2.). Suurin syy ulkoseinän mahdollisiin kosteusvaurioihin on tuuletusraon puute ulkoverhouksen ja kantavan hirsirungon välissä. Tämän puutteen vuoksi kosteus jää rakenteen sisälle eikä pääse kuivumaan ajan myötä pois. Kohteessa havaittiin myös ulkoverhouksen paikallista irtoamista ja ”pullistumista”. Tämä johtuu osin ulkoverhouslaudan pitkäaikaisista kosteusvaihteluista. Ulkoverhouslaudan kastumisesta ja kuivumisesta aiheutuu ulkoverhouslautaun muodonmuutoksia ja niistä seuranneita jännityksiä. Ulkoverhouslaudan kiinnittämiseen käytetyt takonaulat eivät enää kyenneet ottamaan muodonmuutoksia vastaan pitkien kiinnitysvälien (2000 – 2500 mm) takia, vaan naulat irtosivat paikoitellen kantavasta rungosta. Myös rakennuksen vierustan kasvuston tunkeutuminen julkisivulaudoituksen taakse edesauttoi laudoituksen irtoamista.

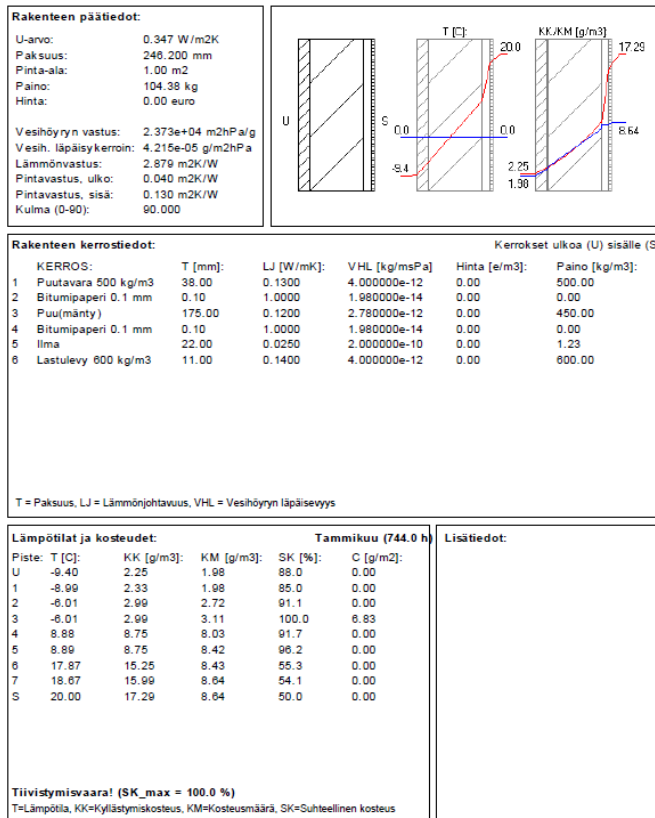
Kuva 3. DOF-raportti vanhasta rakenteesta (tammikuu)

DOF-lämpö-ohjelman tuloksista voidaan todeta, että seinärakenteen suhteellinen kosteus on varsinkin talvikausina hyvin korkea (n. 90–100 %). Tammikuussa kosteusmäärää kuvaava käyrä ohittaa kyllästymiskosteutta kuvaavan käyrän, jonka ansiosta hirsirungon keskelle muodostuu kastepiste ja kosteus kondensoituu hirsirungon keskelle (Kuva 3.). Hirrellä, kuten muillakin raakapuumateriaaleilla, on kyky vastaanottaa sekä luovuttaa kosteutta. Tällaista materiaalia kutsutaan hygroskooppiseksi aineeksi (7, s. 7–8.). Hygroskooppisuuden ansiosta hirsiseinään kohdistuvat normaalit ja vähäiset kosteuskuormat eivät pääsääntöisesti aiheuta merkittäviä ongelmia rakenteessa. Lämpiminä kuukausina rakenteen suhteellinen kosteus laskee (n. 50–60 %), jonka ansiosta seinärakenne pääsee kuivumaan. Hirsiseinän mahdolliset laho- ja mikrobivauriot aiheutuvat yleensä silloin, kun rakenteeseen kohdistuva kosteuskuorma on merkittävä ja luonteeltaan jatkuvaa sekä lämpötila on otollinen kasvustojen syntymisen kannalta.

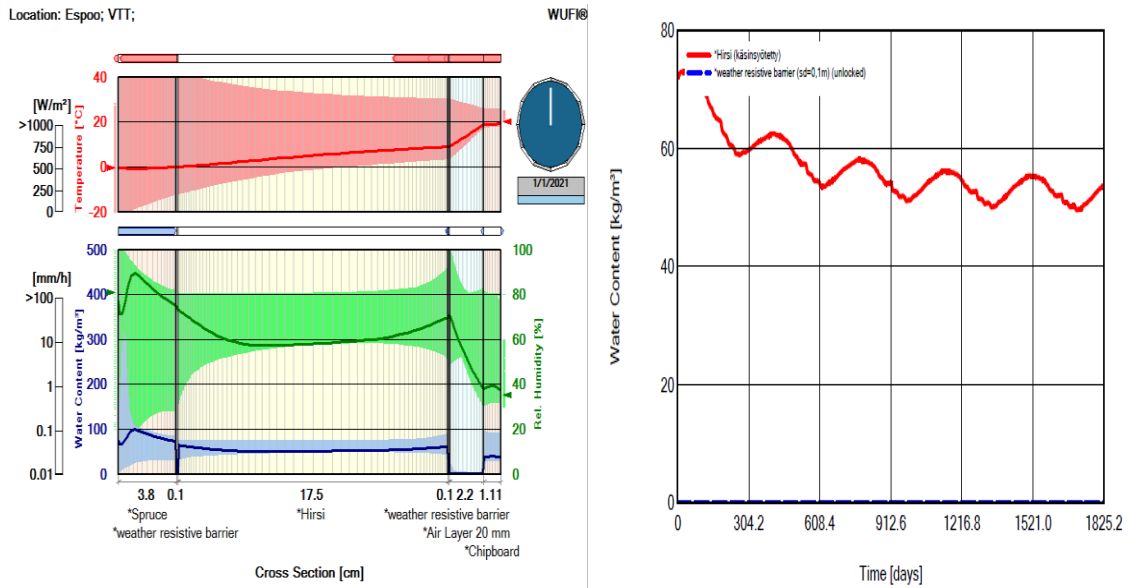
Kuva 4. Havainnollistava kuva kosteuskäyttäytymisestä (Vanha rakenne)

WUFI-ohjelman tuloksista voidaan todeta, että seinärakenteessa tapahtuu viiden vuoden aikana hidasta kuivumista alkuperäisestä tilanteesta (Kuva 4.). Kantavan hirsirungon kosteus määrän aaltoileva kuvaaja mallintaa hyvin hirsirungon kosteuskäyttäytymistä eri vuodenaikoina. Käyrästä voidaan myös huomata, että rakenne hakeutuu ns. tasapainotilaan kosteuden osalta pitkällä aikavälillä. Lämpötilaa kuvaavasta käyrästä näkee, että hirsirungon ulkopuolisen reunan lämpötila vaihtelee 0 asteen ylä- ja alapuolella vuodenaikasta riippuen.

Tulosten perusteella voidaan todeta, että seinärakenteen sisällä oleva kosteus kuivuu ajan myötä lämpimien kuukausien aikana, mikä selittää sen että seinä on kestänyt tähän asti ilman suurempia vaurioita. Ongelma ilmenee, kun seinärakennetta rasittavat ylimääräiset kosteuslähteet aiheuttavat rakenteisiin lisää kosteuskuormaa ja pahimmassa tapauksessa seinärakenne pysyy kosteana koko vuoden ympäri. Tällaista tilannetta ei pystynyt ohjelmien avulla simuloimaan, joten oletetaan, että vauriot johtuvat pääosin seinän sisälle päässeestä kosteudesta.

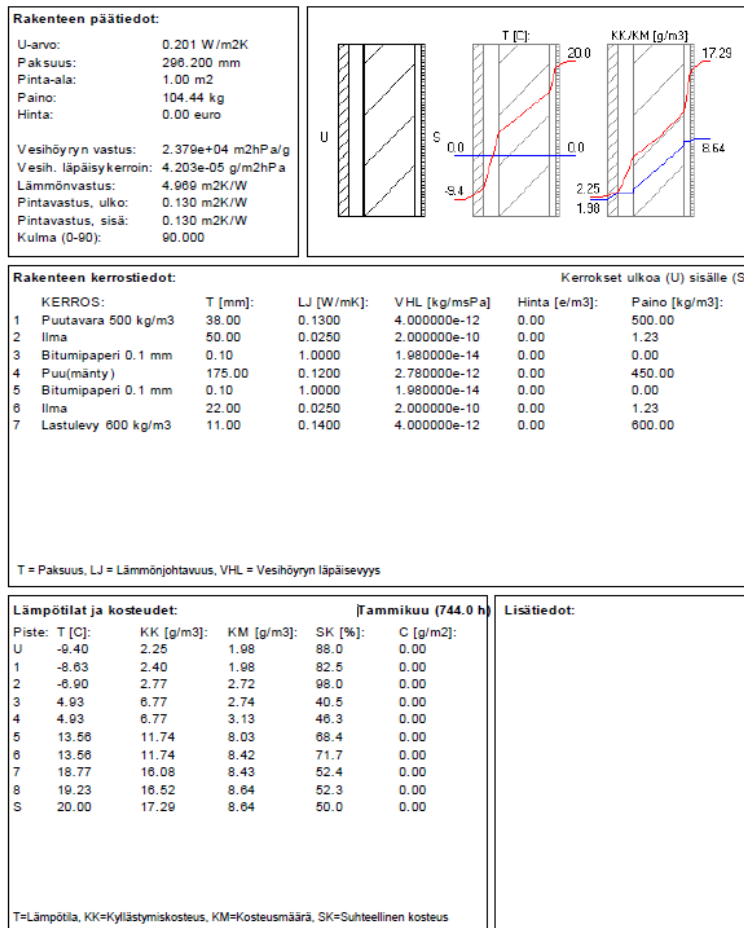
Kuva 6. Korjausvaihtoehto 1 DOF-raportti (tammikuu)

DOF-lämpö-ohjelman tuloksista voidaan todeta, että tuuletusraon lisäys seinärakenteeseen vähentää kantavan hirsirungon suhteellista kosteutta merkittävästi (n. 46 %). Kosteuskäyttäytymistä kuvaavien käyrien perusteella risteyskohta sijoittuu uuden tuuletusraon kohdalle, jolloin mahdollinen kondensoituminen tapahtuu bitumipaperin pinnalle ja pääsee kuivumaan pois, vahingoittamatta bitumipaperin takana olevaa hirsirunkoa (Kuva 6.).

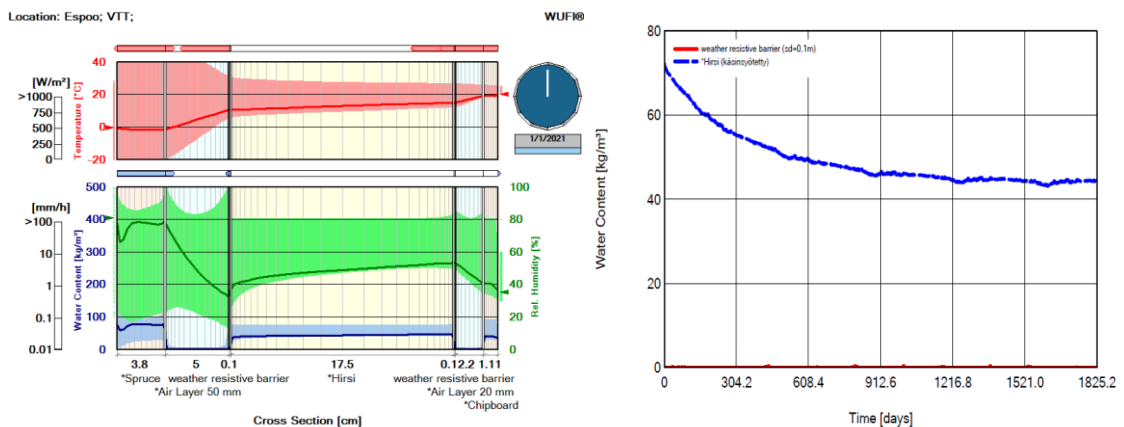
Kuva 7. Havainnollistava kuva kosteuskäyttäytymisestä (Korjausvaihtoehto 1)

WUFI-ohjelman tuloksista huomataan, että kantava hirsirungon kosteusmäärää kuvaava käyrä laskee tasaisesti ja vuodenaikojen vaihtelusta aiheutuva aaltoileva liike häviää. Hirsirungon lämpötila ei pudonnut kertaakaan tutkimuksen aikana alle 0 asteen (Kuva 7.).

Tulosten perusteella voidaan todeta, että tuuletusraon lisäys edesauttaa hirren kykyä luovuttaa hirsirunkoon sitoutunutta kosteutta ja näin nopeuttaa rakenteiden kuivumista. Seinärakenteen sisälle päässyt ylimääräinen vesi myös kuivaa nopeammin pois rakenteen sisällä virtaavan ilman ansiosta. Tuuletusraon lisäys myös parantaa rakenteen U-arvoa merkittävästi ja rakennuksen energiatehokkuus paranee.

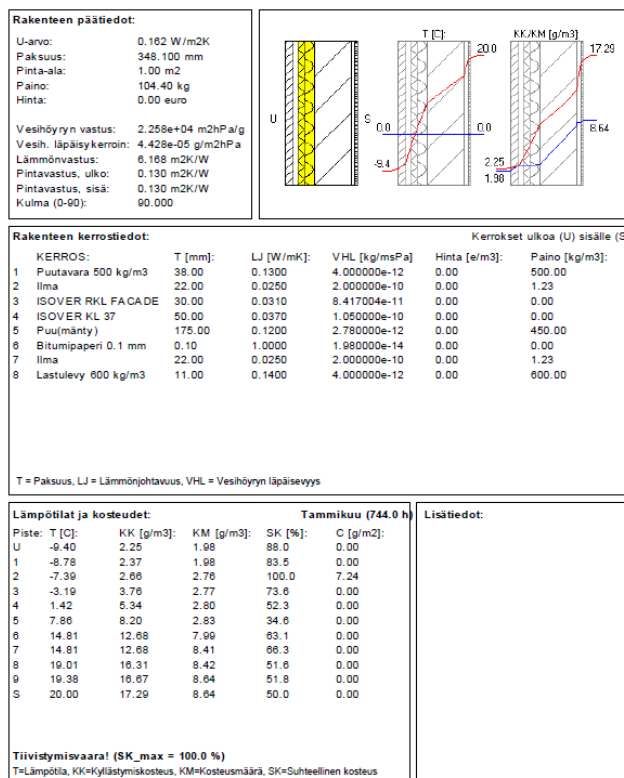
Kuva 10. Korjausvaihtoehto 2 DOF-raportti (tammikuu)

DOF-lämpö- ohjelman tulosten perusteella lisälämmöneristys parantaa entisestään seinärakenteen kosteuskäyttäytymistä vertailtaessa tuloksia aikaisempaan korjausvaihtoehtoon. Kantavan hirsirungon suhteellinen kosteus putoaa (n. 34 %) ja kastepiste sijoittuu julkisivulaudoituksen takapintaan, josta kondensoitunut vesi pääsee poistumaan rakenteesta tuulettumalla tai valumalla pois sokkeliliistan kautta (Kuva 10.)

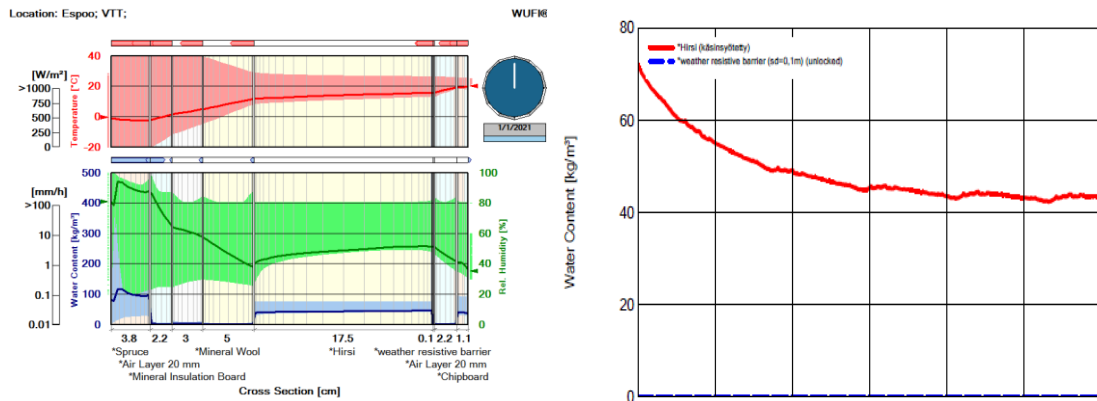
Kuva 11. Havainnollistava kuva kosteuskäyttäytymisestä (Korjausvaihtoehto 2)

WUFI-raportin pohjalta voidaan todeta, että kuivumisen nopeudessa ei ole merkittävää muutosta korjausvaihtoehtojen välillä. Lämpötilan vaihtelu eristekerroksen takana on hyvin pientä, ja hirsirungon keskimääräinen lämpötila on n. 20 astetta (Kuva 11.).

Valitut korjausvaihtoehdot eivät juurikaan eroa toisistaan kosteustekniseltä toimivuudeltaan. Lisälämmöneristyksen parantaa seinän U-arvoa niin, että seinä täyttää jopa normaalin ulkoseinän U-arvon vaatimuksen; 0,17 W/m²K kun hirsiseinälle vaadittu arvo on 0,40 W/m²K. U-arvon pienenemisen ansiosta myös rakennuksen energiatehokkuus paranee.
