Konditionsgranskning av Replot pensionärshem

Examensarbete för ingenjör (YH)-examen
Utbildningsprogrammet för byggnadsteknik
Vasa, 2016

Titel: *Konditiongranskning av Replot pensionärshem*

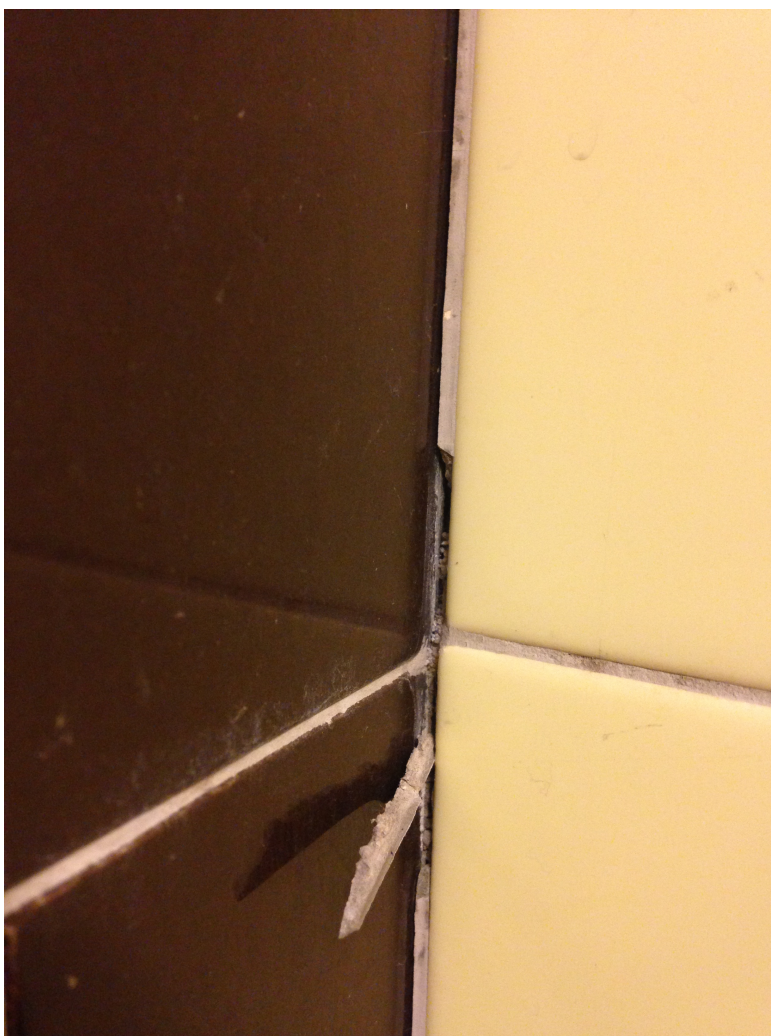
Figur 1. Sprucket kackel från den okulära granskningen.

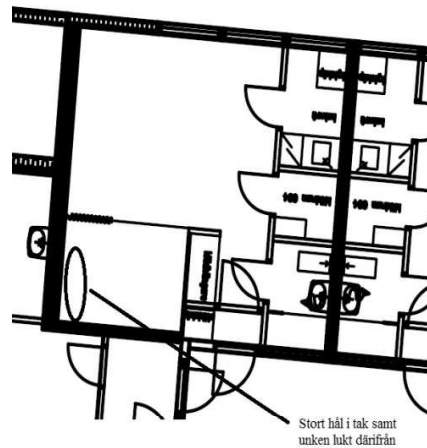
Figur 2. Visar problemområdet i lägenhet 6.

- **Täta taket där hålet finns.**
- **Kontrollera noggrannare ifall fukt finns i mellanbjälklaget.**

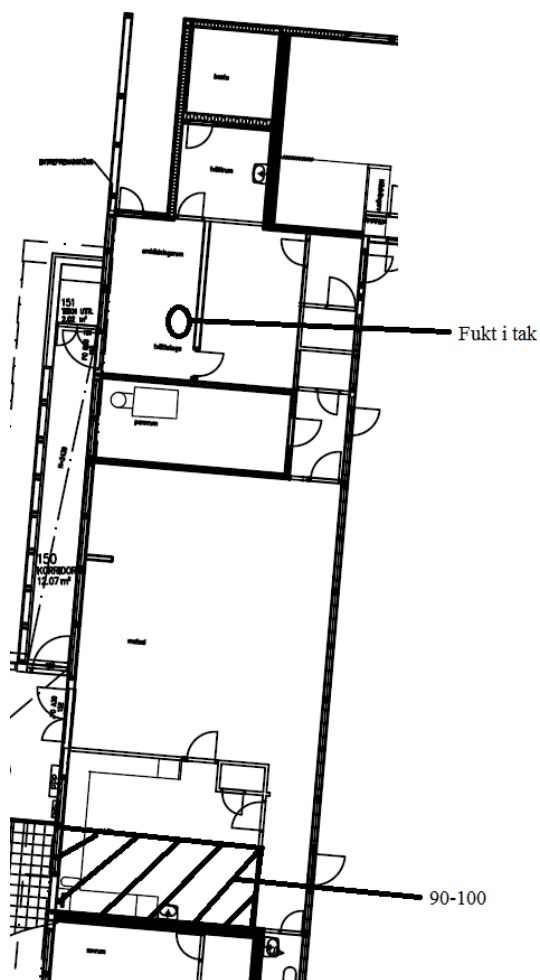
I de allmänna utrymmena kunde man med hjälp av yt-fuktmätaren konstatera att det allmänna kökets ena del hade fuktproblem i golvet, värden var ca 90-100 vilket indikerar tydligt på fuktproblem och detta borde åtgärdas genom torkning av golvet och ny ytbeläggning samt tätning av genomföringar och tätning ordentligt kring golvsilen (**Bild 18**). Troligen så beror denna fuktskada på att kökspersonalen har tappat vatten på golvet då de har tvättat och mattan har då varit lös så att det sluppit att rinna direkt under mattan på betongen och orsaka fuktproblem en längre tid.

Figur 5. Visar fuktproblemet i det allmänna köket.

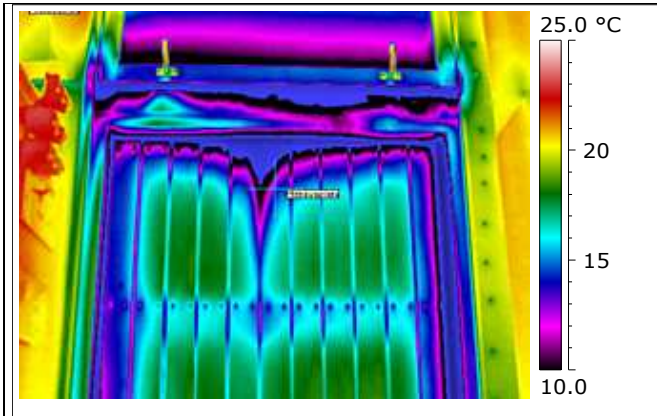
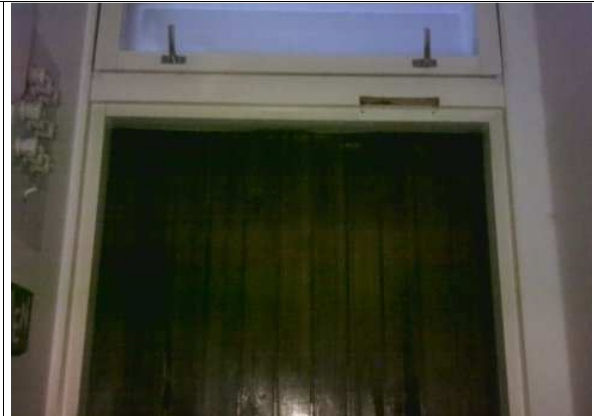
Nro 6.

Kommentit: Ännu en bild på ytterdörren.

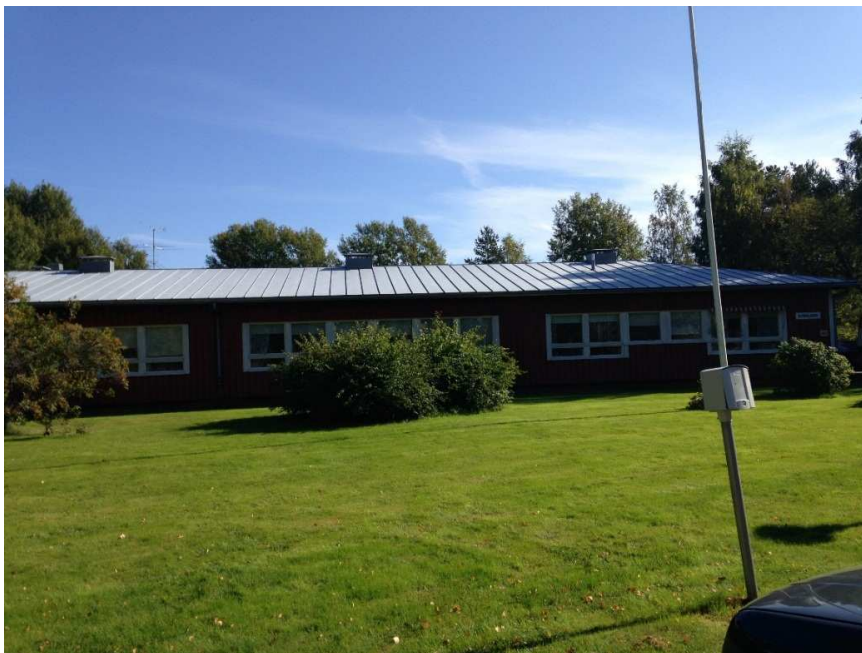
Gräsmattorna är i bra skick, vissa missfärgningar och torrt gräs finns på vissa ställen men inget som stör. Det finns också lite buskar samt träd som förhindrar insynen till vissa lägenheter. **(Bild 1.)** Direkt intill sockeln växer det mycket mossa i stort sätt runt hela huset. **(Bild 2.)** Detta orsakar att mycket fukt ligger tätt in på sockeln hela tiden. Det borde vara fritt från växtlighet närmast väggen. På den södra sidan finns det även buskar som växer upp på väggen. Dagens krav säger också att sockelns höjd skall vara ca 400mm från marknivån, detta uppfylls inte.

Bild 1. Gårdsplanen på västra sidan.

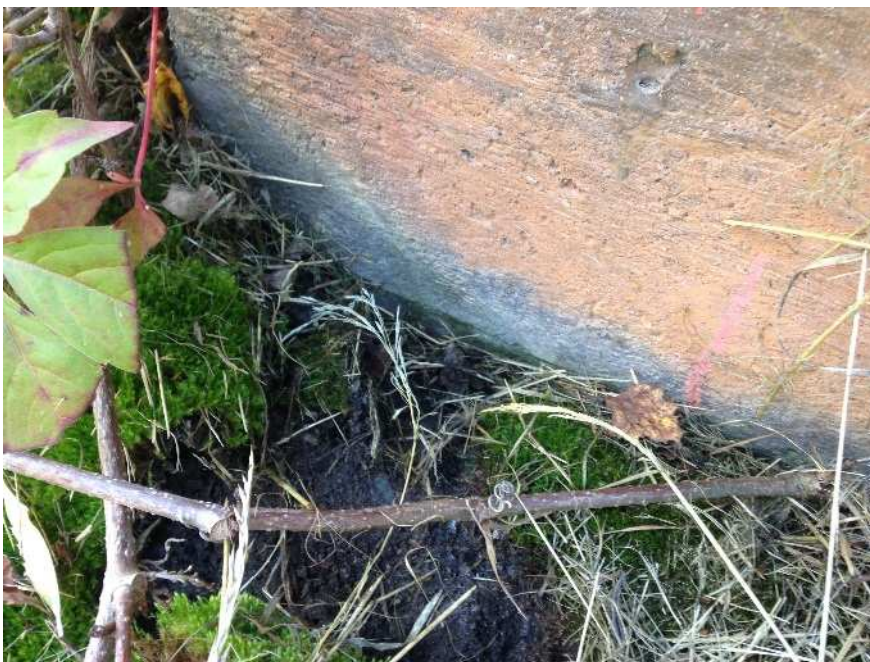
Bild 2. Mossväxt ända fram till sockeln så att den hålls konstant våt.

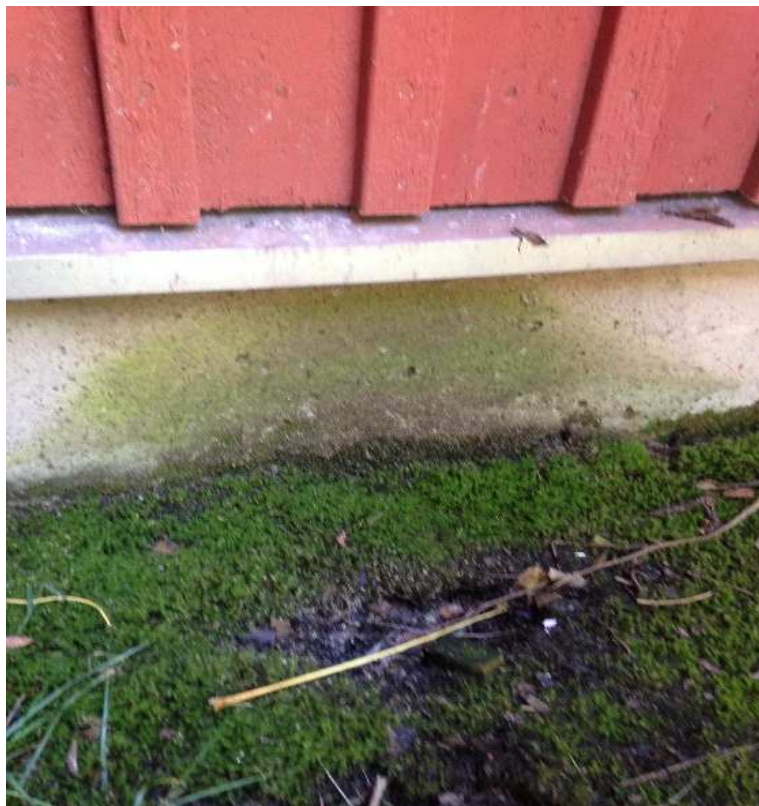
Bild 2.1 Mycket våt sockel med mossväxt intill, marken samt sockeln hålls konstant våt.

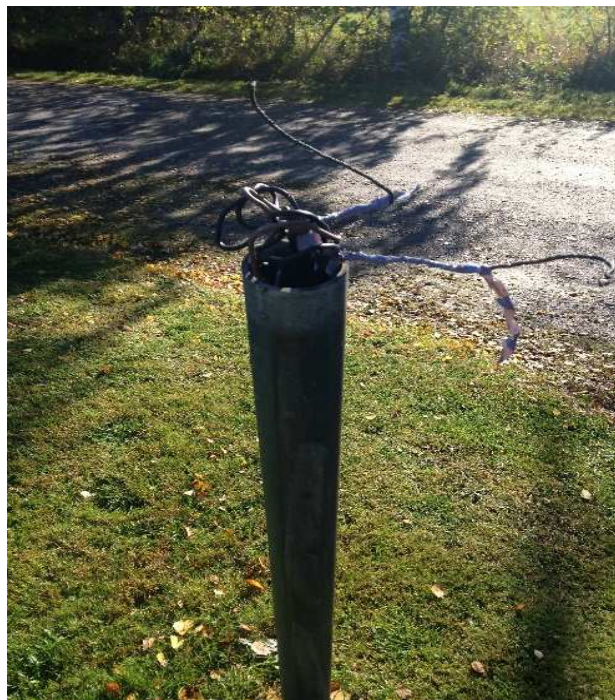
Bild 3. Elstolpe som borde borttas.

- Söndriga bil stolpen tas bort.
- Växtlighet upp efter väggen skall borttas för att förhindra fukt att tränga in i väggen och orsaka skada. **nr 4.**

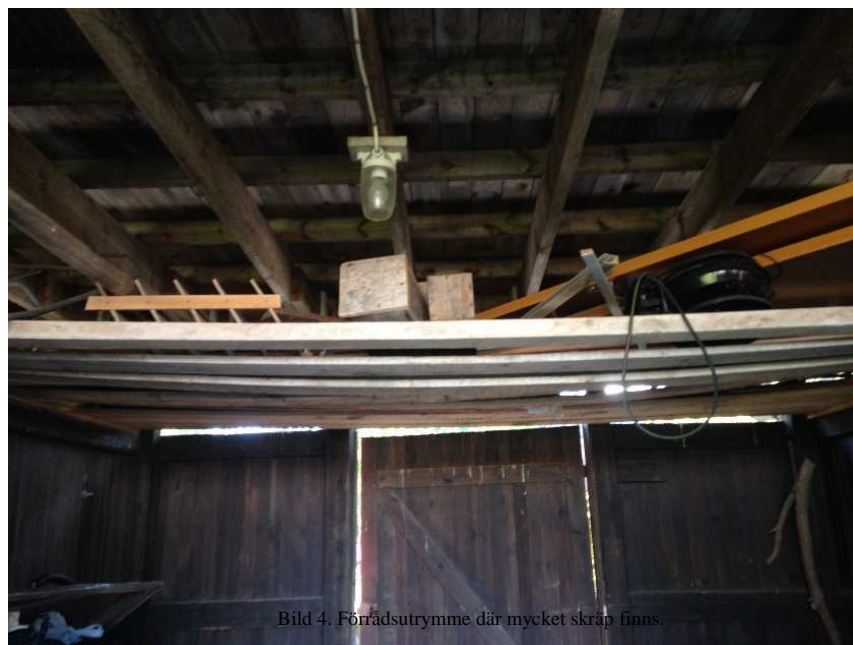
Bild 4. Förrådsutrymme där mycket skräp finns.

Bild 4. Mycket skärp i allmänna förrådet, ser ganska farligt ut.

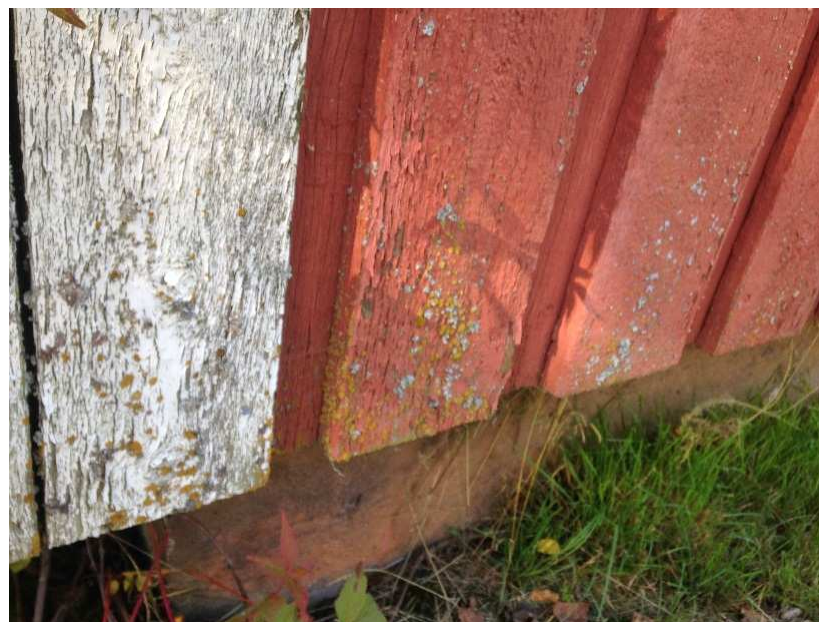
Bild 5. Mossväxt på panelen, speciellt nertill mot sockeln.

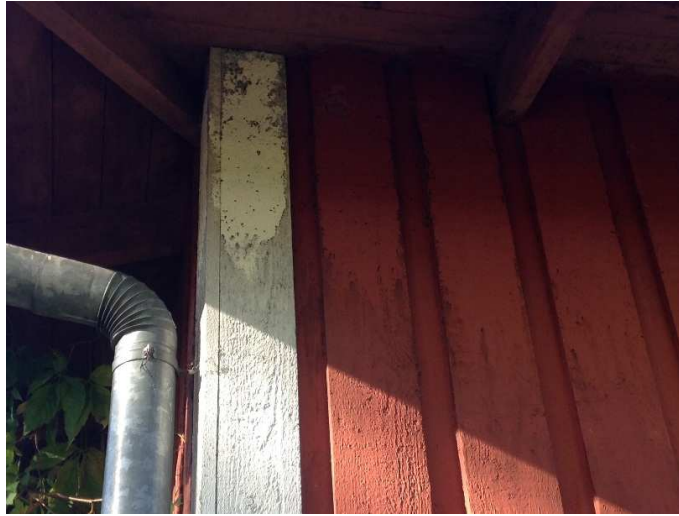
Bild 6. Missfärgningar på täckbräde.

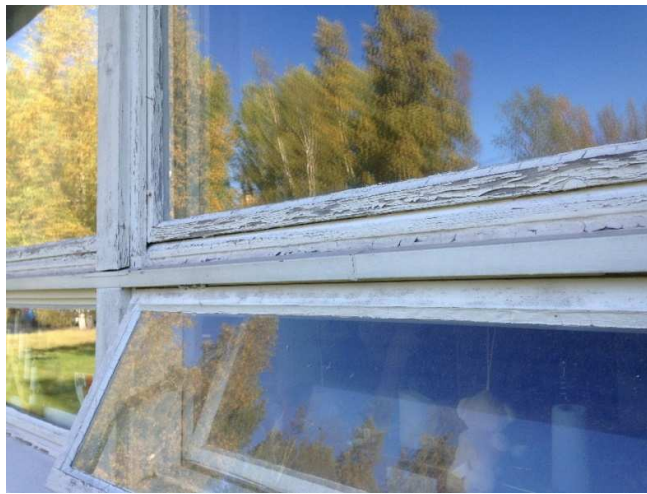
Bild 7. Här kan man se att fönstren behöver förnyas samt förbättras.

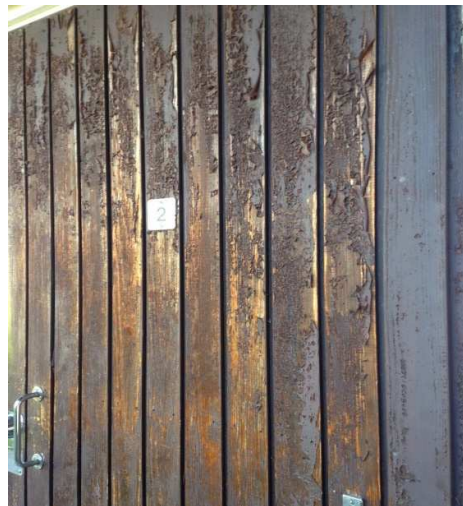
Bild 8. Dörrarna mot innergården ser alla ut ungefär såhär.

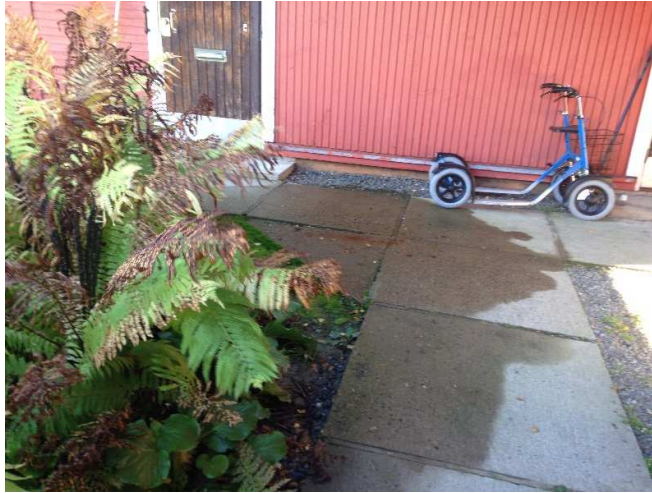
Bild 9. Denna bild visar att stuprören är dåliga.

- Stuprören förnyas på insidan. I dagsläget finns det hål och vattnet slipper att rinna rakt ner på marken intill lägenheterna. **Nr 3.**
- Taket repareras nära antennen på taket och antennen tas bort.

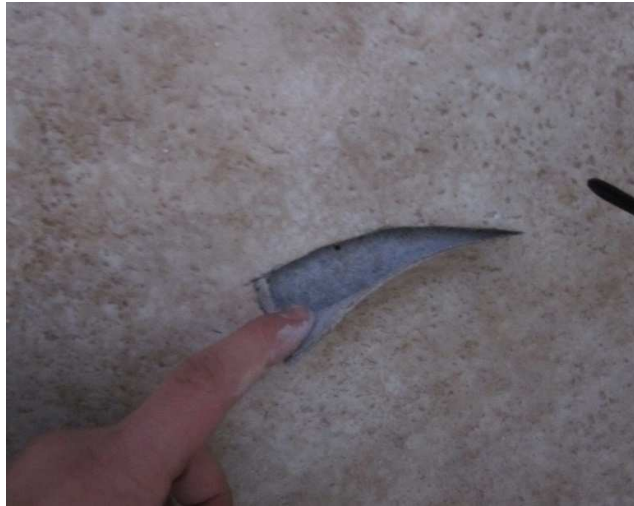
Bild 10. Söndrig golvmatta i lägenhet 7.

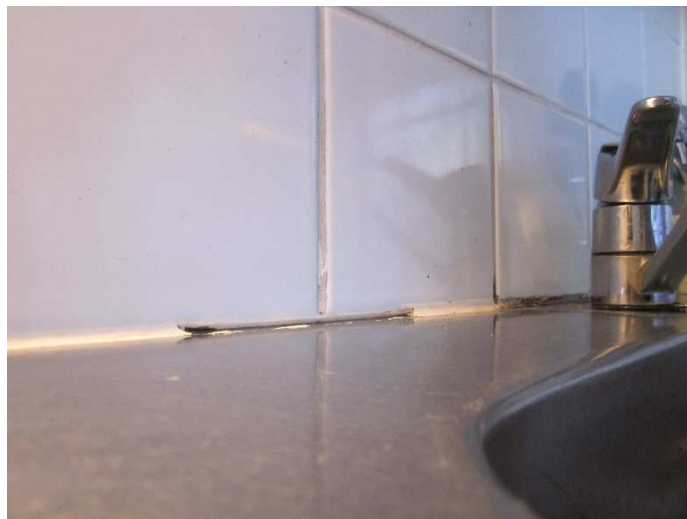
Bild 11. Dålig silikonmassa mot kakelplattor.

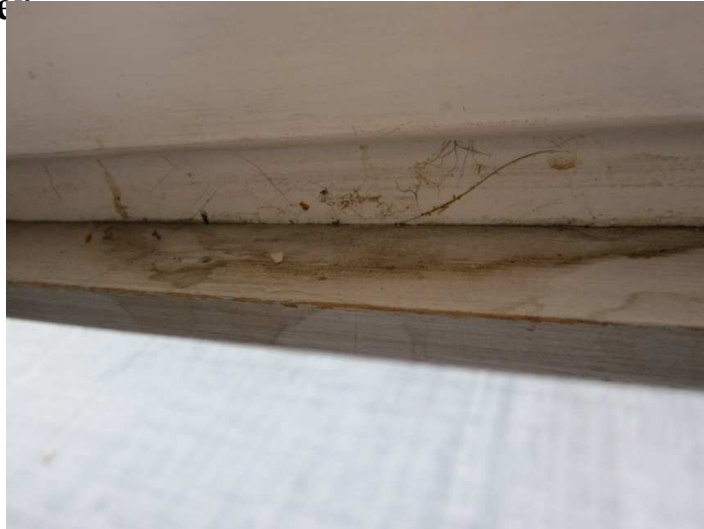
Bild 12. Fukt som kommit från fönstret i lägenhet 13 (gårdskar).

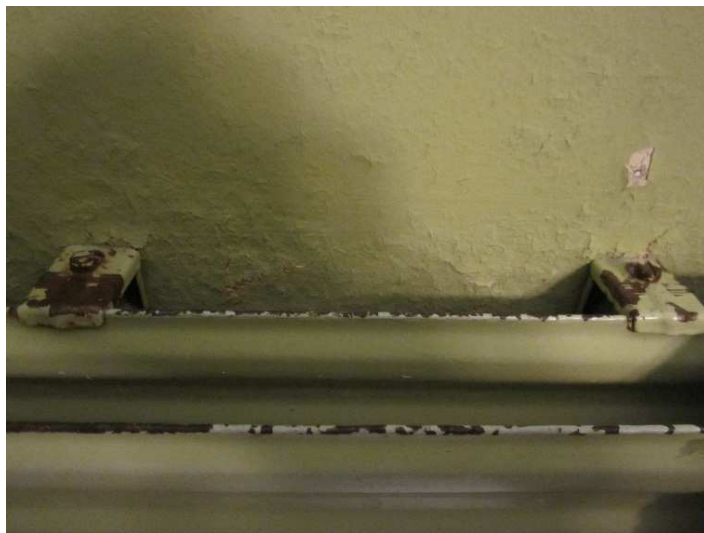
Bild 13. Lägenhet 8 ser ut att ha fuktproblem i vindfånget.

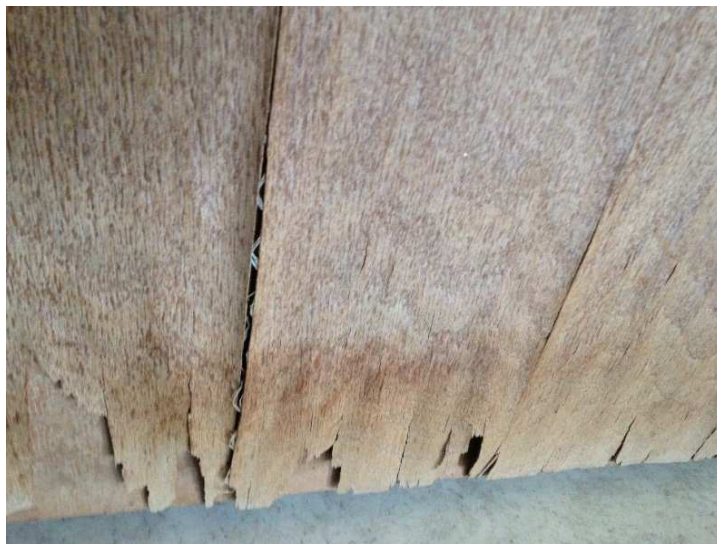
Bild 14. I alla lägenheter ser wc-dörrarna ut såhär.

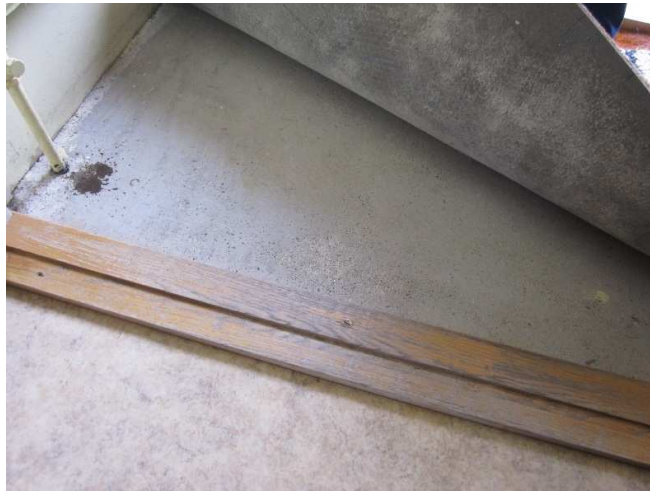
Bild 15. Alla lägenheter saknar ytmaterial i vindfånget.

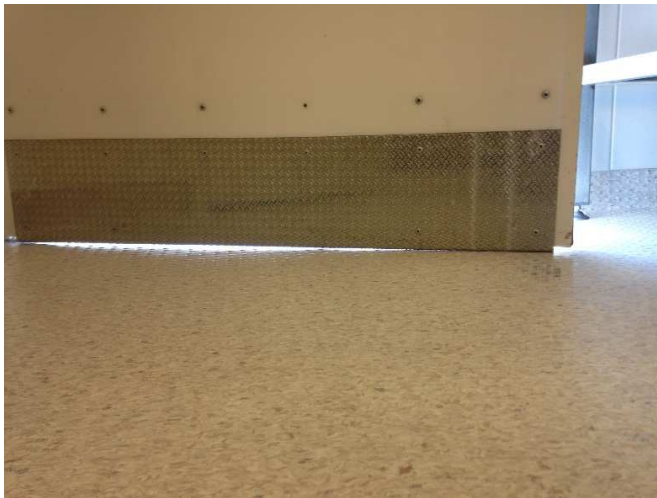
Bild 16. Dörren tar i golvet i det allmänna köket.

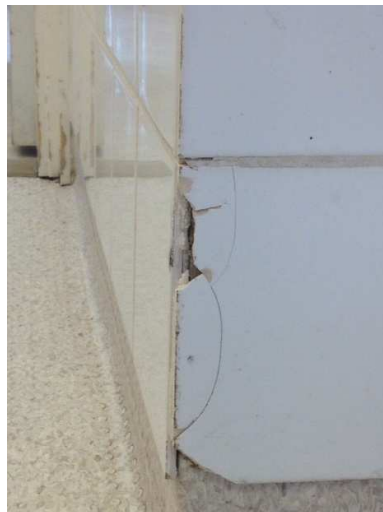
Bild 17. Söndrigt kakel i allmänna köket.

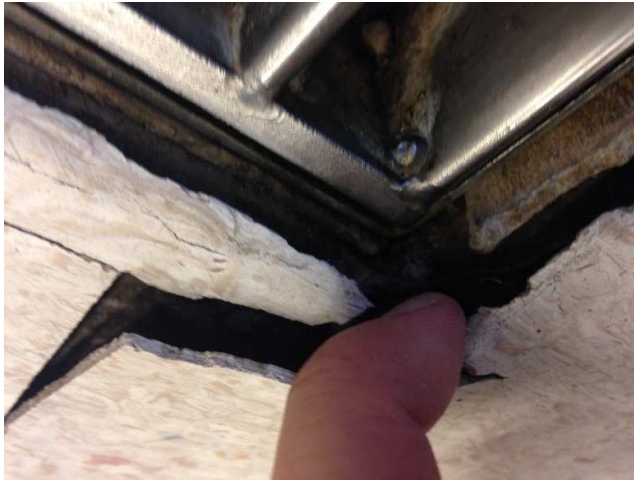
Bild 18. Golvmattan är sönder i det allmänna köket.

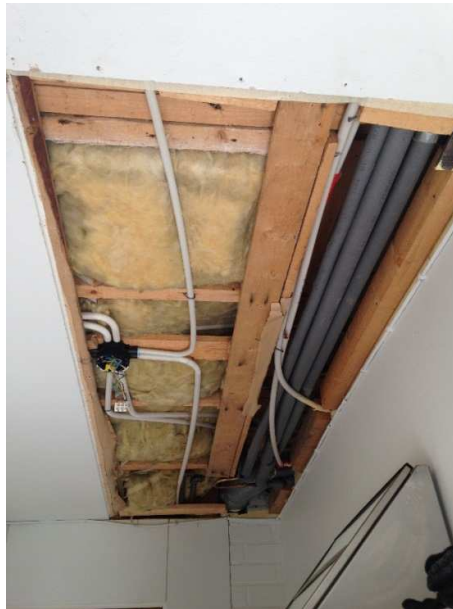
Bild 19. Takskiva som saknas utanför matsalen, p.g.a tidigare läckage.

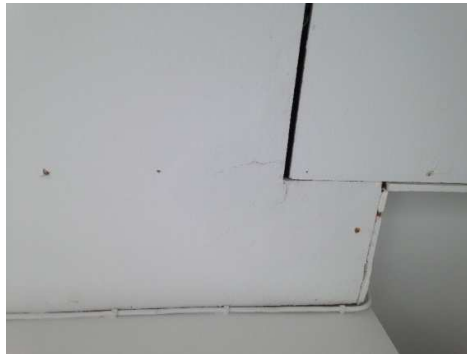
Bild 19.1 Också läckage bredvid bild 19.

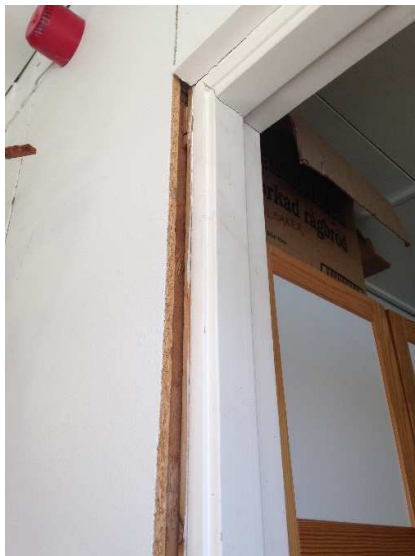
Bild 20. Dörrlist som saknas.

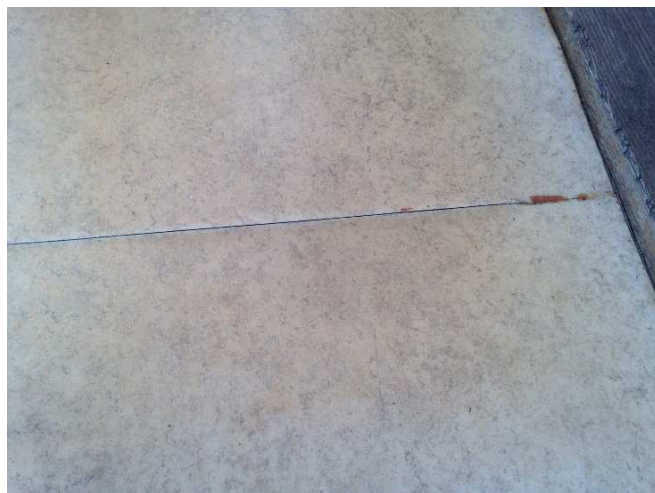
Bild 21. Golvmatta som släppt i korridoren.

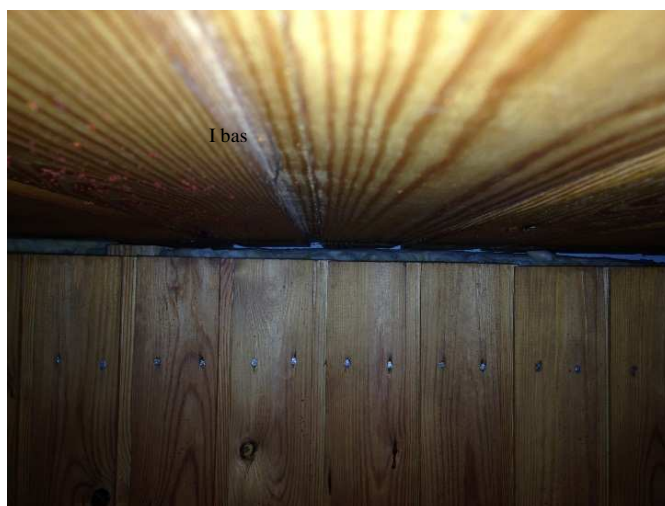
Bild 22. Bastun behöver renoveras, aluminium papper saknas osv.

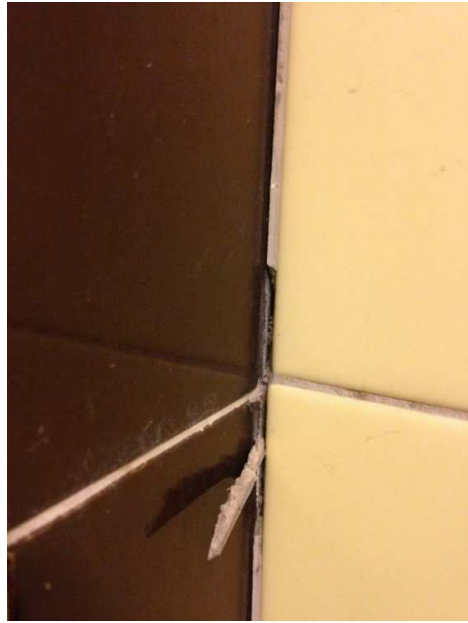
Bild 23. Hörfogarna behöver omfogas.

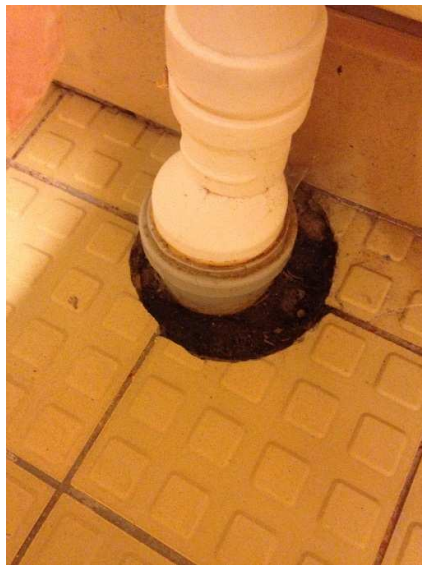
Bild 24. Finns inget tätningmaterial mellan avloppet och golvet.

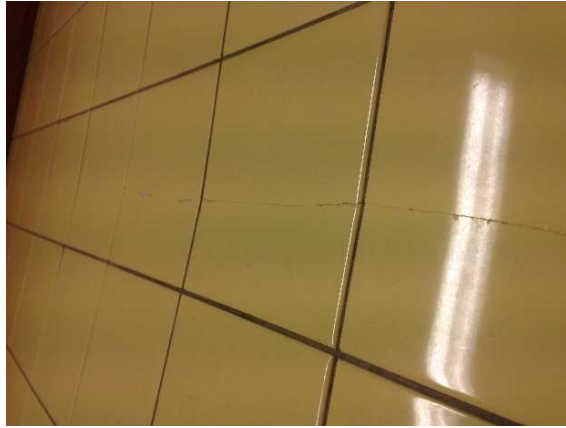
Bild 25. Sprucket kakel i det allmänna duschutrymmet.

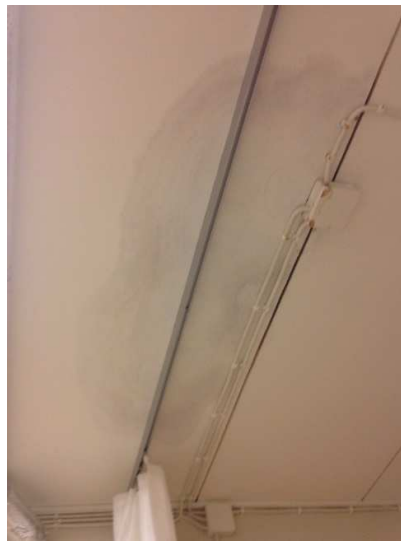
Annars hittades inga förhöjda ytfuktmätningvärden. I omklädningsrummet finns det dock fukt i taket som borde vidare granskas, troligen från något takläckage eller liknande, granskas noggrannare vid kontroll av mellanbjälklaget. (**bild 26**).

Bild 26. Troligt fuktproblem i det allmänna tvättutrymmet.

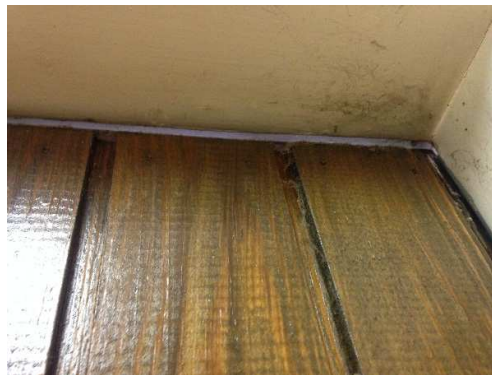
Bild 27. Väldigt gles dörr i det allmänna tvättutrymmet mot insidan.
