Vesa Kyllönen

KOSTEUSVAURIOIDEN ENNALTAEHKÄISY
TEOLLISUUSYMPÄRISTÖSSÄ

Insinööriö
Kajaanin ammattikorkeakoulu
Tekniikan ja liikenteen ala
Kiinteistötalouden koulutusohjelma
Kevät 2004

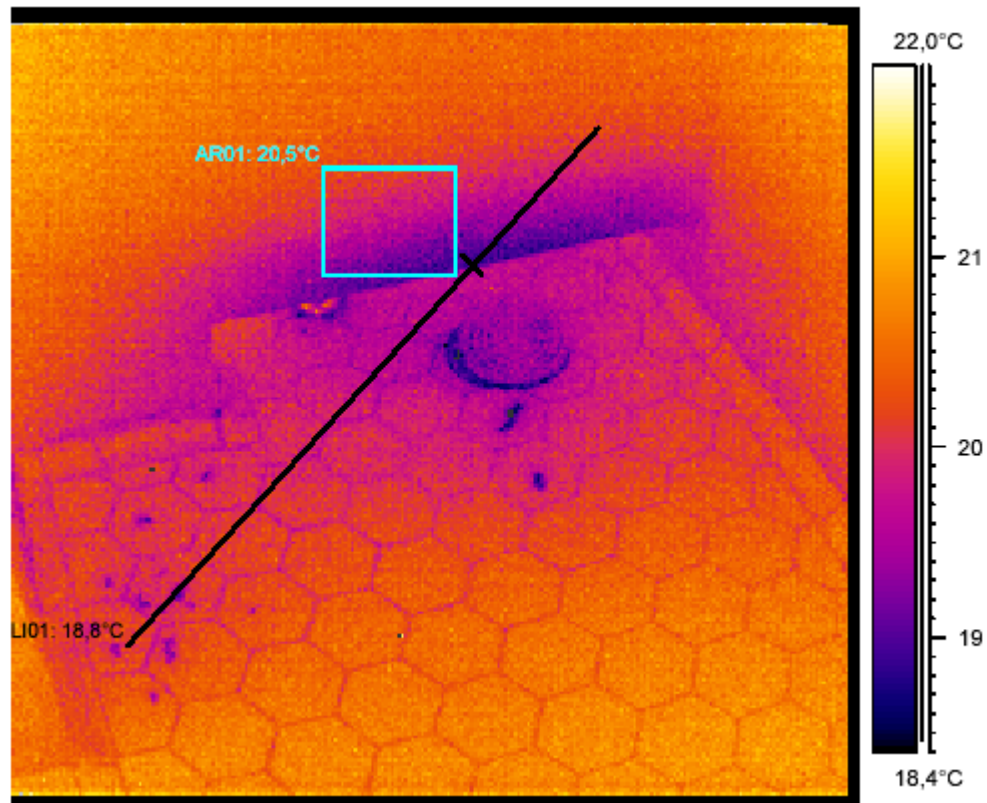
Kuva 5. Esimerkki lämpökuvasta. Huoltola 1:n suihkunurkkauksen kosteusvaurio. Kostuneet kohdat näkyvät selvästi tummempina kohtina.

Kosteusvaurioiden paikallistaminen lämpökameralla onnistuu, mikäli rakennusmateriaalin pinnalta haihtuu kosteutta ilmaan. Haihtuessaan vesi sitoo energiaa ja jäähdyttää pintamateriaalia (ks. kuva 5).

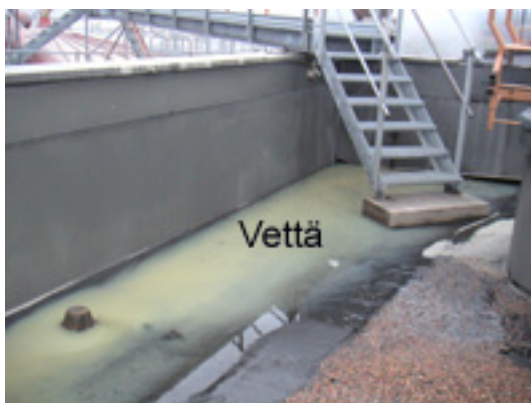
Kiertäessäni tehdasalueen vesikattoja kiinnitin huomiota niiden hoitamattomuuteen. Löysin esimerkiksi sellaisia kattokaivoja ja vesikouruja, joita ei ole vuosiin puhdistettu. Joissakin paikoissa katolla oli vettä jopa kaksikymmentä senttimetriä. Jäätyessään vedellä on valtavan suuri repivä voima, joka rikkoo huovan helposti. Jää myös tukkii kattokaivon, joten siitä kaivosta ei ole hyötyä vesikaton vedenpoistossa ennen kuin se kesällä jälleen sulaa (kuva 7). Katolla kasvoi huonoimmissa kohdin jopa puolenmetrin mittaisia pajuja tai muuta kasvilisuutta (kuva 8).

Kuva 7. TMP:n tukkeutunut katto-kaivo

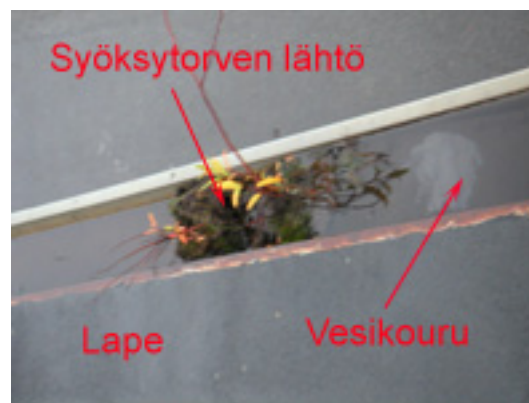
Kuva 8. Kemikaalivaraston vesikouru

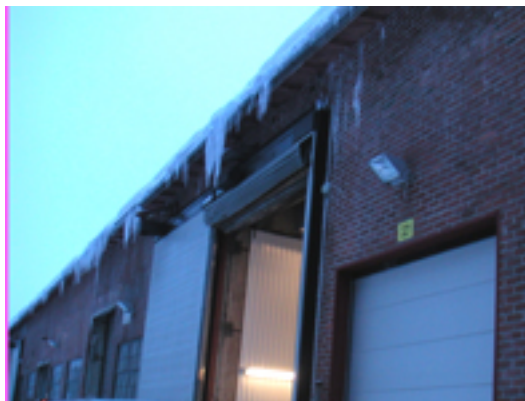
Autokorjaamon ullakon tuuletus ei ole riittävä, sillä yläpohjassa on runsaasti lämpövuotoja, jotka sulattavat vesikatolla olevaa lunta. Kun vesi valuu katolla räystäälle asti, niin se jäätyy ja samalla muodostuu valtavia ”jääturaita” räystäälle (ks. kuva 9). Se on todellinen turvallisuusriski, koska sillä kohdilla rakennusta on ulko-ovia ja siellä liikkuu ihmisiä. Ullakon tuulestusta, yläpohjan lämmöneristystä ja ilmatiiviyttä on parannettava (ks. myös liite E/3).

Kuva 9. Autokorjaamon räystäään ”jääpuraita” helmikuussa 2004

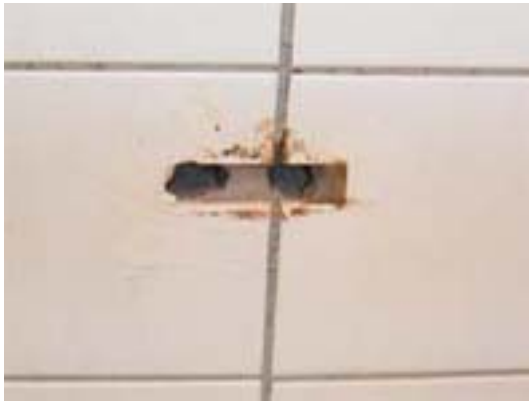
Kuva 11. Poistettujen putkien reiät ovat jääneet tukkimatta suihkun seinästä.

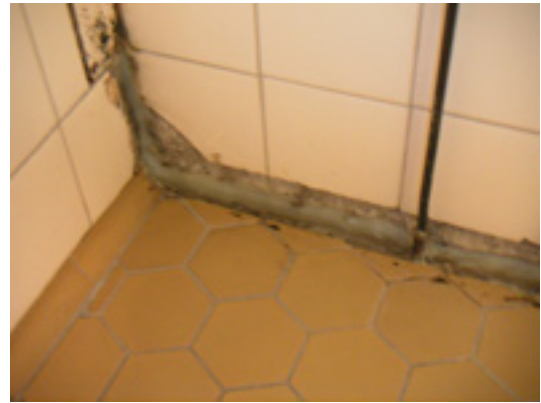
Kuva 12. Kuorimon huoltolan suihkunurkkauksen lattian ja seinän liitos

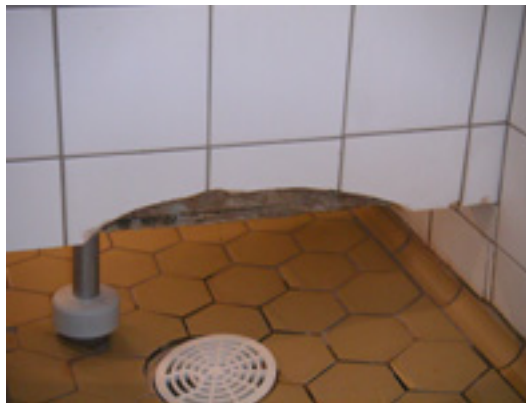
Huoltoloissa 1 ja 2 suihkunurkkausten väliseinien alaosa on vaurioitunut. Kuvassa 13 vauriot näkyvät selvästi (ks. myös kuva 5, s. 20). Huonoimmissa kohdissa teräkset ovat tulleet näkyviin ja syöpyneet pahoin.

Kuva 13. Suihkunurkkauksen väliseinän vaurioitunut alaosa

Märkätilat ovat kärsineet aikojen kuluessa muun muassa viikoittaisista painepesurilla pesuista, jotka on nykyään lopetettu. Eniten tästä väärästä toimintatavasta ovat kärsineet lattian ja seinien laatoitusten saumat, jotka ovat paikoitellen hyvinkin kuluneet. Myös lattiakaivot on pesty edellä mainitulla tavalla, mikä on osaltaan aiheuttanut kosteusvaurioiden syntymistä, kun paineellinen vesi on päässyt tunkeutumaan kaivosta lattiarakenteisiin. Jopa saunan lauteet ja paneeliseinät on vaurioitettu moneen kertaan painepesurilla pesten.

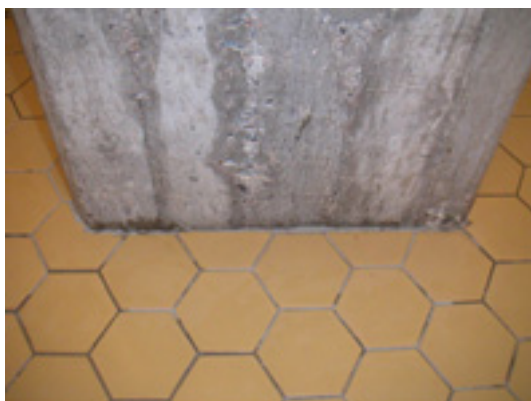
Kuva 14. Pilarin ja lattian sauma

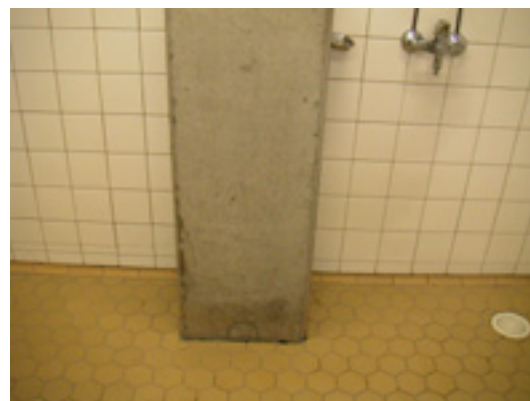
Vielä huonompi tilanne on huoltola 1:n päädyssä olevien suihkujen kohdalla. Siellä edellä mainitut pilarit ovat aivan suihkun vieressä ja näin ollen kastuvat aina, kun suihkua käytetään (ks. kuva 15). Myös tässä tapauksessa on tehtävä vesieristys ja pilari on laatoitettava ylös asti.

Kuva 15. Huoltola 1:n suihkun vieressä oleva pilari

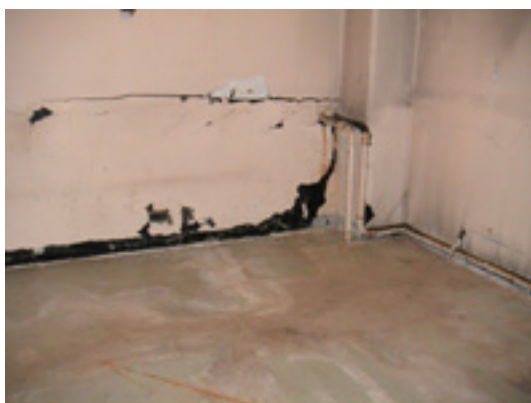
Kuva 21. Epäonnistunut vedenpaineen eristys keskusvaraston kellarissa

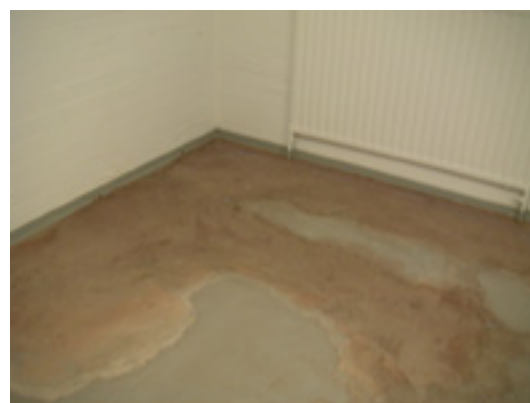
Kosteutta on peräisin myös ilmanvaihtolaitteista, joiden pinnoille kondensoituu runsaasti vettä lämmittämättömän tuloilman vuoksi. Joskus katossa on ollut myös halkeamia, jonka kautta vettä on päässyt suojaan, mutta nyt halkeamat on korjattu. Kuivuessaan vesi on sotkenut suojan lattian (ks. kuva 22).

Kuva 22. SC-hiomon väestönsuojan veden sotkema lattiaa

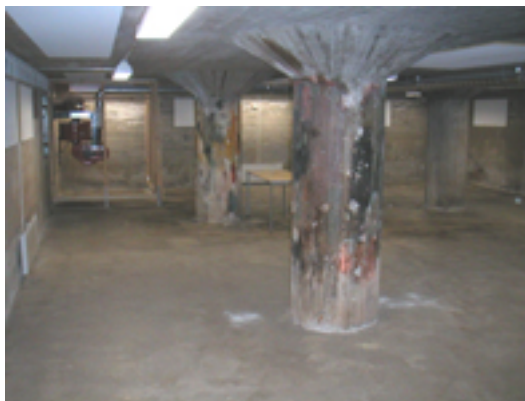
Paloaseman väestönsuoja on kärsinyt lumen sulamisvesistä, jotka ovat keväisin valuneet suojaan (kuva 23). Tämä on johtunut toimimattomista sadevesiviemäreistä, huonosta vedenpaineen eristyksestä ja salaojien puutteesta. Tilannetta on korjattu asentamalla väestönsuojaan viemärointi sekä kunnostamalla sadevesiviemäreitä.

Kuva 23. Yleisnäkymä paloaseman väestönsuojasta

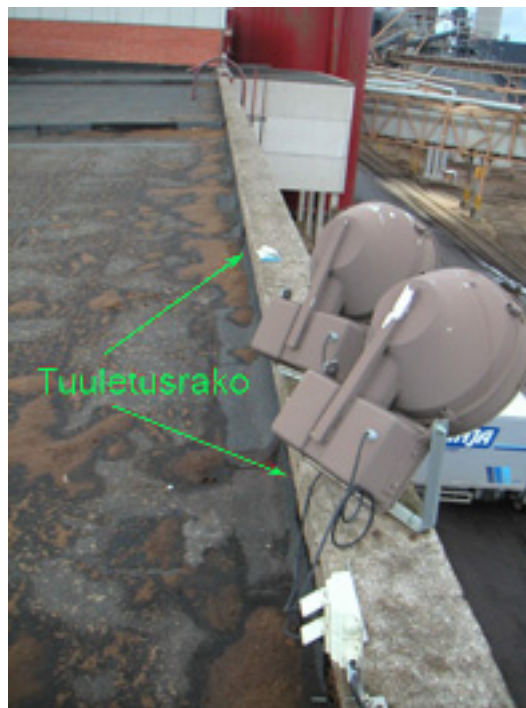
Kuva 28. Pakkalinjan pellittämätöntä räystästä

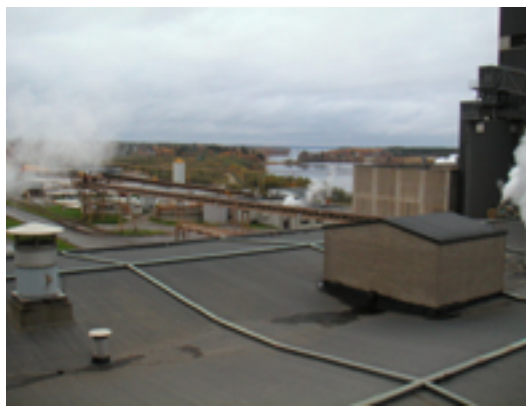
SC-hiomon katto on kurukattomallinen huopakatto, joka on pääosin hyväkuntoista (kuva 29, YP1 liitteessä D). Sulputtamon puoleisesta päädyistä puuttuvat räystäspellit kokonaan eikä kattokaivoissa ole roskasihtejä.

Kuva 29. Yleisnäkymä SC-hiomon katolta

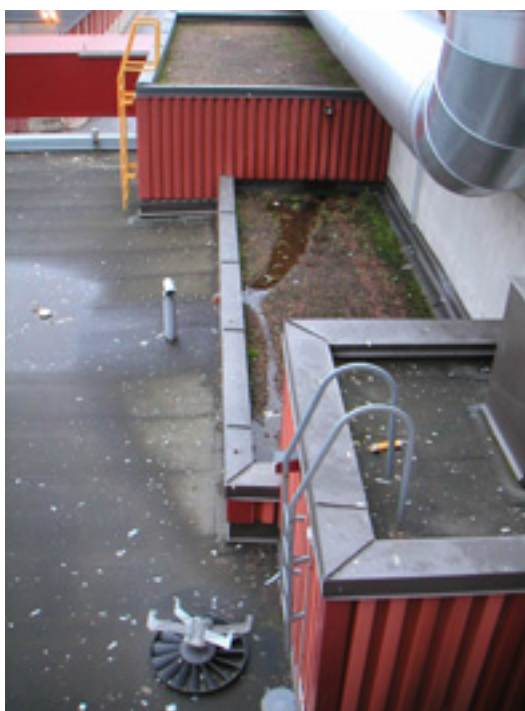
Siltakonttorin vesikatto on samantyyppinen kuin paperikone 4:n katto. Lukuun ottamatta kattosingeliä, jota ei siltakonttorin katolla ole. Kate on hyväkuntoinen. Lisäksi siellä on kaksi kappaletta pieniä, noin neljän neliömetrin kokoisia kattoja, joissa on singeli ja niiden päällä kasvaa paljon sammalta (ks. kuva 30).

Kuva 30. Yleisnäkymä Siltakonttorin katolta

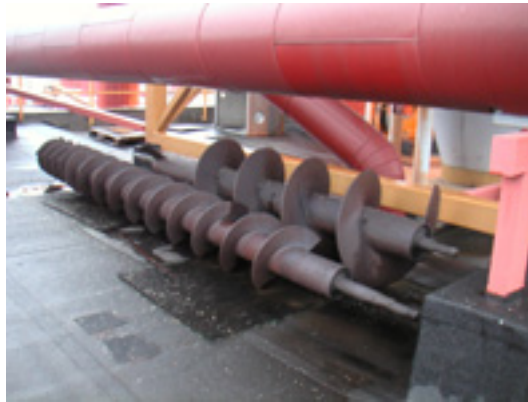
runsaasti. Kuvassa 31 näkyy hyvin, kuinka TMP 2:n katolle on kerätty sinne kuulumatonta tavaraa.

Kuva 31. TMP 2:n katolla olevat ruuvikuljettimet
