Birger Carlstedtin Composition Tournante

Teoksen konservointi ja alustava materiaalitutkimus

Metropolia Ammattikorkeakoulu

Opinnäytetyö

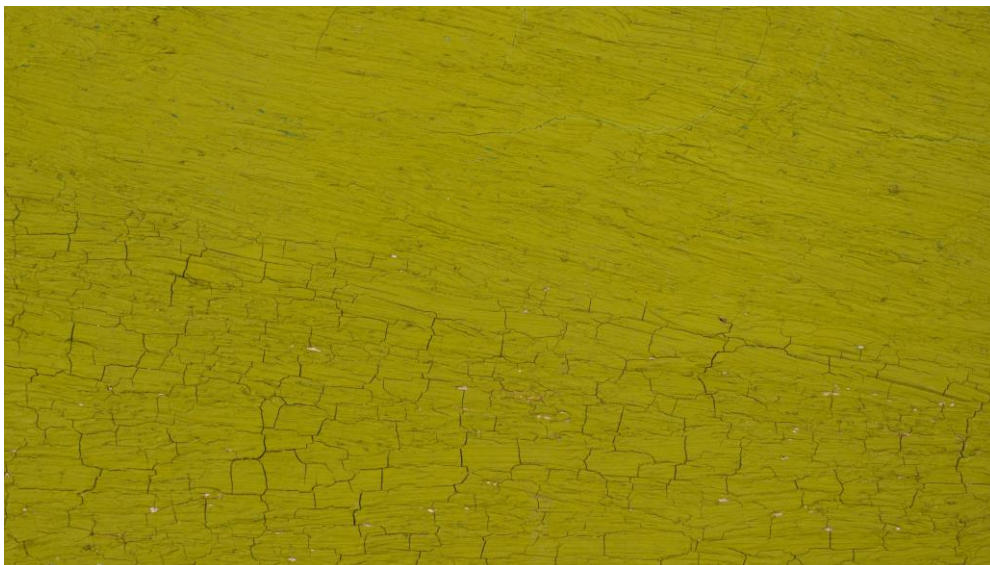
Maalipinnassa on muutama paljaalla silmällä havaittava sommittelumuutos, esimerkiksi vino raja maalauksen alapuoliskolla, joka ylettyy keskellä olevasta ruohonvihreästä alueesta harmaan kaaren alareunalle. Ero näkyy selvästi kuivumiskrakelyyrien määrässä. Vihreän värin alueella rajan alapuolella olevalla alueella on huomattavasti enemmän krakelyyriä (ks. kuvio 7), harmaan alueen kohdalla taas rajan yläpuolella on enemmän krakelyyriä. Tämä johtuu todennäköisesti alla olevasta väristä: vihreän alueen eheämmän osion alla on tummanvihreää ja enemmän krakeloituneen osan alla valkoista, vaaleanpunaista ja turkoosia (ks. luku 5.2.1).

Kuvio 7. Vaalean ruohonvihreän alemmassa osassa on huomattavasti enemmän krakelyyriä kuin alueen ylemmässä osassa.

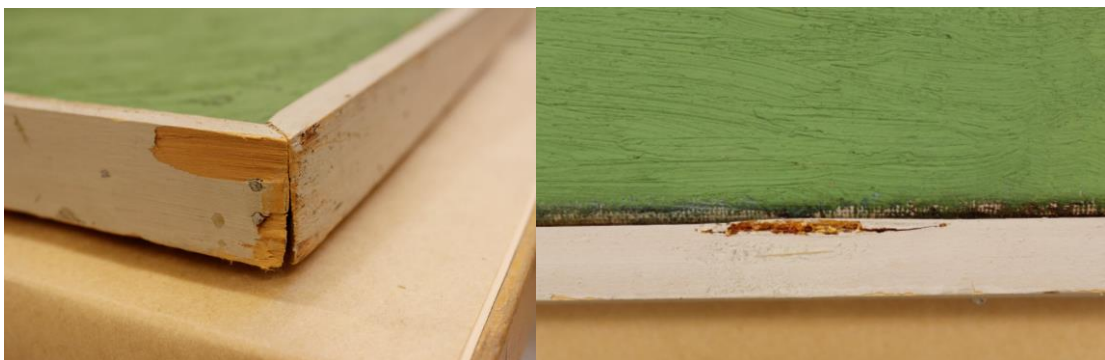
Kaikki kehyksen kulmat ovat hiukan auki, oikea yläkulma kuitenkin kaikkein eniten. Kehyksessä on useita tahroja ja kolhuja. Kulmat ovat erittäin kuluneita, varsinkin alakulmat, joista on irronnut suurempia puupaloja (ks. kuvio 11). Kehyksen vasemmassa reunassa on halkeama / puutoskohta, jonka sisällä on kristallisoitunutta pihkaa (ks. kuvio 12). Kehyksestä puuttuu ripustuskoukut.

Kuvio 11. Vaurio kehyksen vasemmassa alakulmassa.

Kuvio 12. Pihkaa sisältävä vauriokohta kehyksen vasemmanpuolisessa listassa.

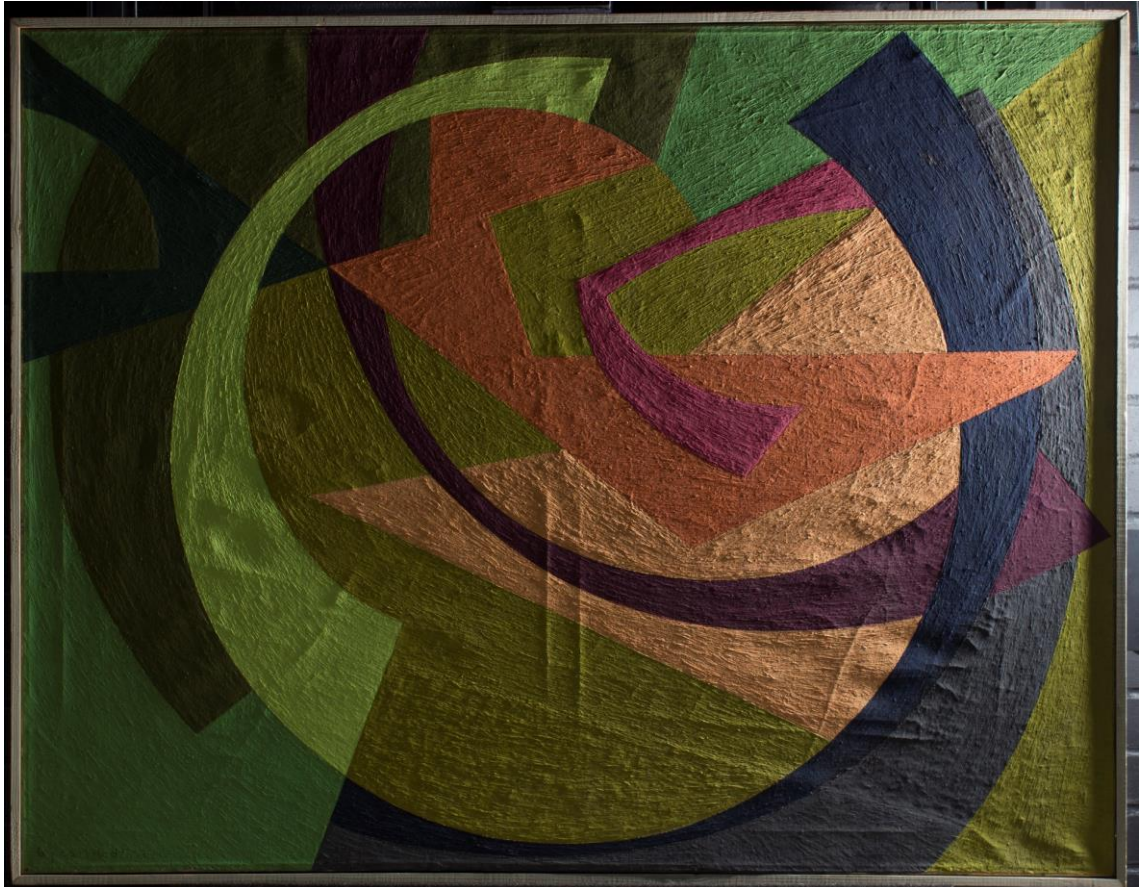
Kuvio 17. *Composition Tournante* kuvattu sivuvalossa. Kuvassa näkyy pieniä deformaatioita kankaassa.

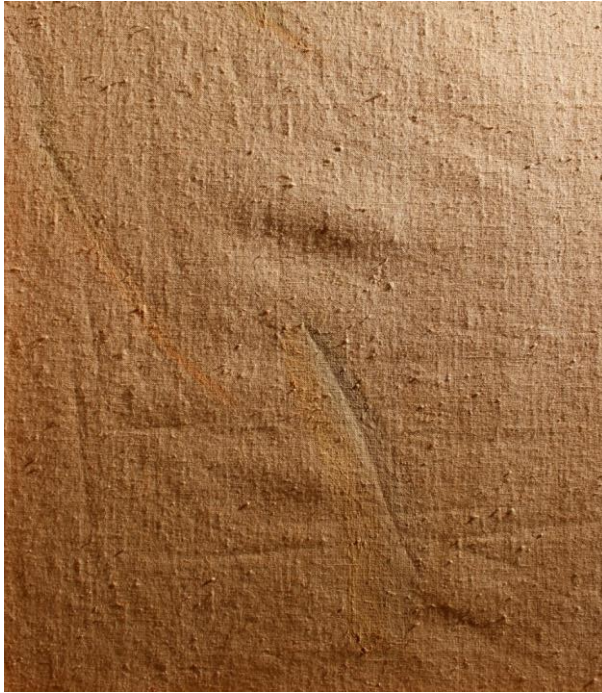
Kangas on paksu ja tukeva ja yleisesti ottaen hyvässä kunnossa. Maalauksen tullessa koululle kangas tuntui hieman löysältä, mutta koulun erittäin kuivan ilman (kirjoitushetkellä tammikuussa RH 15%) takia pingotus parani. Maalipinnan vauriot kertovat kuitenkin, että kangas selvästi on jossain vaiheessa ollut niin löysä, että se on ollut kosketuksissa poikkipuuhun ja kiilakehyksen sisäreunaan. Teoksen vasemmalla puoliskolla (edestä katsottuna) kangas on deformoitunut maalipinnan vaurion takia (ks. kuvio 18 ja 33). Tälle alueelle on todennäköisesti tullut isku, jonka takia maalipinta ja pohjustus ovat krakeloituneet ja tämä on vetänyt kankaan mukanaan. Pieniä deformaatioita, jotka todennäköisesti johtuvat kankaan epätasaisesta pingotuksesta, löytyy oikeasta alakulmasta sekä teoksen yläreunasta (ks. kuvio 17).

Kuvio 18. Teoksen oikealla puoliskolla oleva kankaan deformaatio taustapuolelta katsottuna sivuvalossa.

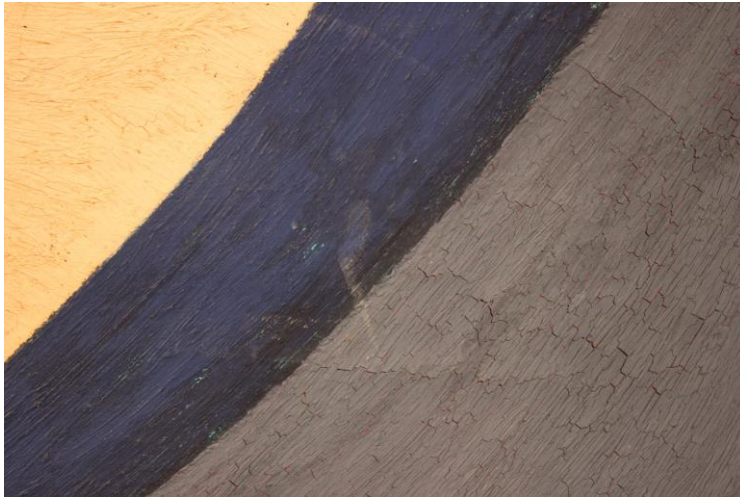
Composition Tournante ei ole lakattu, mikä saattaa olla haasteellista sen puhdistamisen kannalta. Maalauksen karkea pinta voi myös helposti kerätä itseensä likaa. Maalipinta ei kuitenkaan silmämääräisesti näytä olevan kovin likainen muutamaa ruskeata ja harmaata tahraa lukuun ottamatta. Puhdistustesteissä pinnalta irtosi kuitenkin tummaa likaa. Tummansinisellä alueella on vaalea liimaa muistuttava tahra (ks. kuvio 25) sekä muutama vaalea roiskeennäköinen alue, jolla sininen väri näyttää haalistuneelta (ks. kuvio 20).

Kuvio 20. Sinisellä värialueella sijaitseva vaaleampi naarmu/tahra.

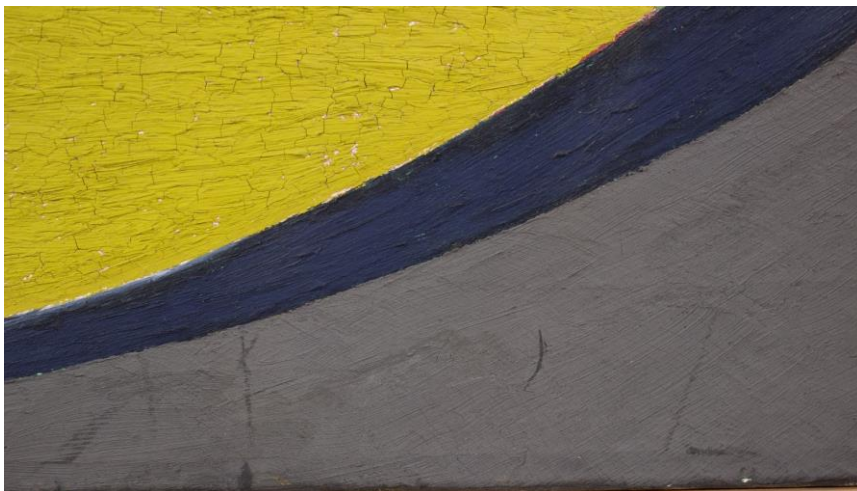
Harmaan alueen alaosassa on tummia läikkiä, jotka saattavat johtua joko hankaumista tai epätasaisesta sideaineen määrästä (ks. kuvio 21). Osa näistä läikistä on hiukan kiiltäviä.

Kuvio 21. Harmaalla alueella esiintyy tummia naarmuja.

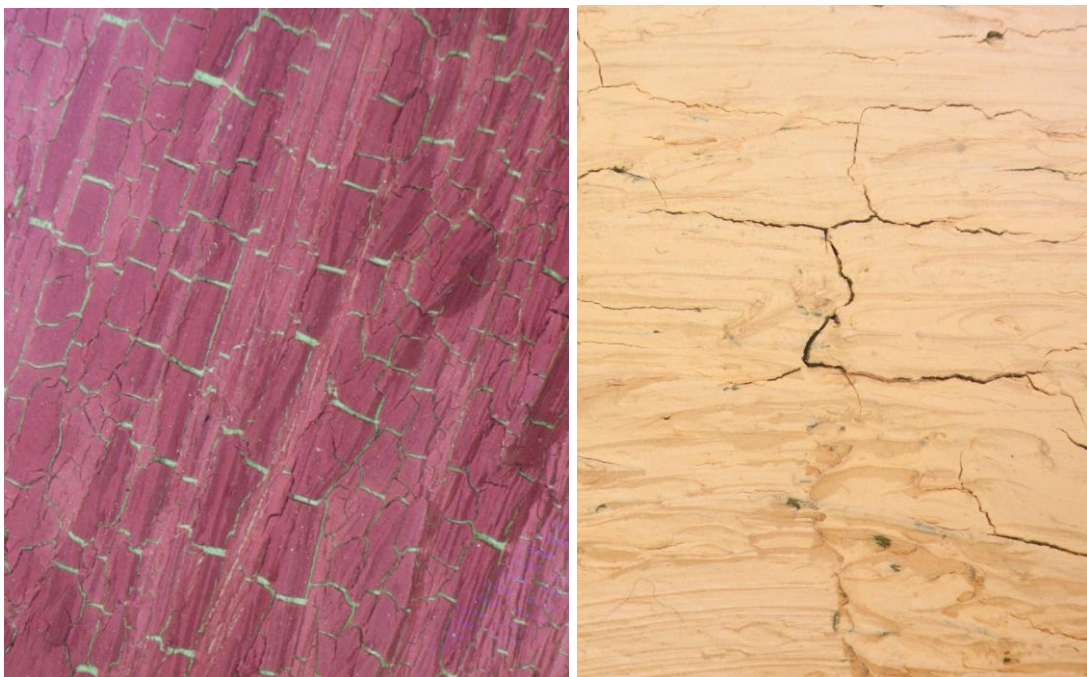
Carlstedtin teoksen maalipinnan kunto vaihtelee alueittain. Jotkut värialueet ovat krakeloituneet huomattavasti enemmän kuin toiset. Tummansininen, oranssi ja turkoosi värialue sekä sinivihreät värialueet ovat suhteellisen hyväkuntoisia. Poikkeuksena ovat paikalliset krakelyyrit, joista suurin osa on mekaanisen rasituksen aiheuttamia. Tumman ruohonvihreissä ja violeteissa värialueissa on alueittain paljon hentoja krakelyyriä. Vaalean punainen alue on kauttaaltaan hyvin tiheästi krakeloitunut ja erittäin kuivan näköinen. Ihonvärisessä alueessa on käytetty erittäin paksua väriä, jossa on syviä krakelyyriä harvakseltaan. Harmaan alueen ylempi osa ja osa vaaleanvihreistä alueista ovat kauttaaltaan krakeloituneita (ks. liite 6. Vauriokartoitus).

Kuvio 22. Vaaleanpunainen maalikerros on kauttaaltaan tiheästi krakeloitunut, ihonvärisellä alueella sen sijaan krakelyyrit ovat harvempia. Kuvat ovat otettu Leica M 80 mikroskoopin avulla 7,8 X suurennoksella.

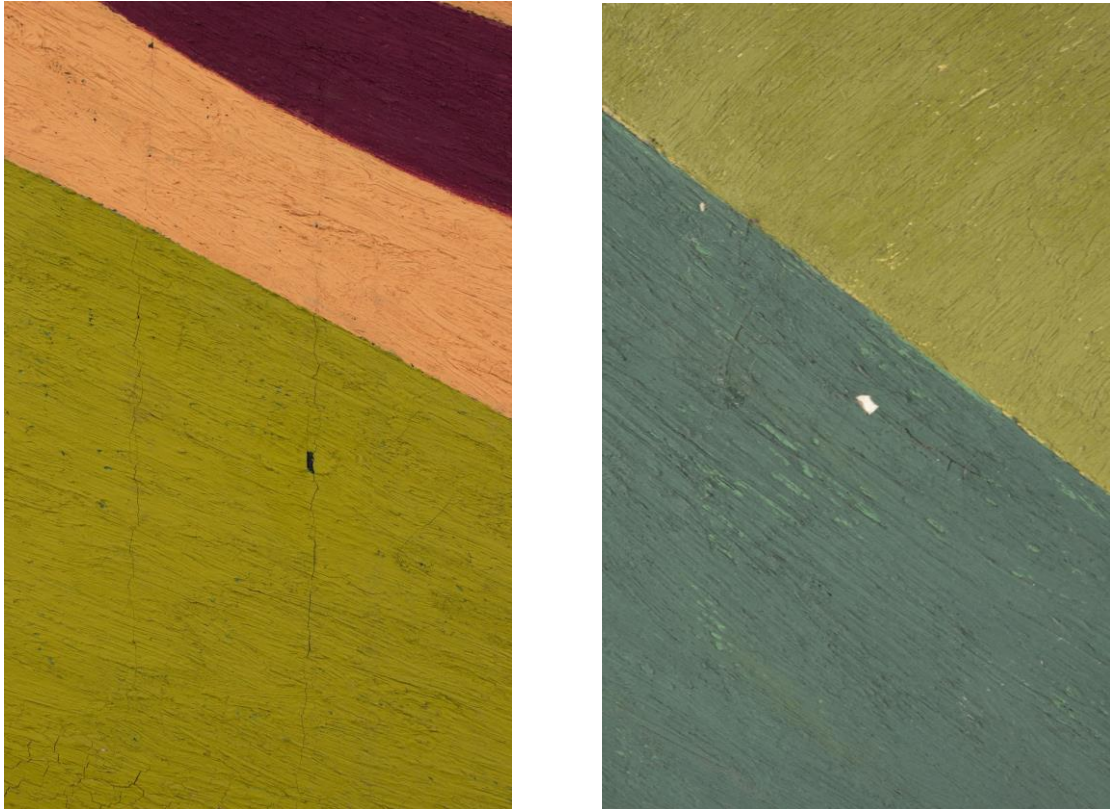
krakelyyriä kiilapuun reunojen yhteydessä. Maalauksen vasemmalla puoliskolla on todennäköisesti iskun aiheuttama spiraalimainen krakelyyri. Maalauksen oikealla alapuoliskolla on pienempi samanlainen vaurio. Maalauksen kankaan voimakas eläminen kosteuden mukaan on todennäköisesti pahentanut ja lisännyt näitä halkeamia. (ks. luku 5.2.1)

Kuvio 23. Kiilakehyksen poikkirima on aiheuttanut maalipinnan halkeiluja sekä pieniä puutoskohtia.

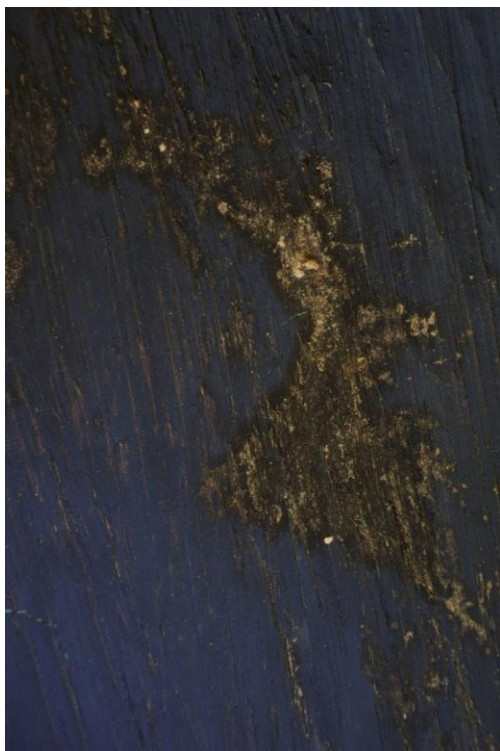
Pintaa tutkittiin mikroskoopilla paremman käsityksen saamiseksi maalipinnan rakenteesta ja sen vaurioista. Erityisen kiinnostavaa oli saada lisää tietoa tummansinisellä alueella sijaitsevasta tahrasta (ks. kuvio 25). Tahrn kohdalla on selvästi matalampi maali-alue, jonka pystyy tuntemaan sormella. Kyse ei kuitenkaan ole pelkästään vauriosta,

vaan mikroskoopissa näkyi kellanvalkoisia kristalleja. Kristallit saattavat olla peräisin itse maaliaineesta, sillä modernit maaliaineet voivat erittää täyteainemateriaalia ikääntytessään (ks. luku 4.2.2). Toinen mahdollisuus on, että kyseessä on esimerkiksi vanha liimatahra.

Kuvio 25. Sinisellä värialueella sijaitseva tahra, jossa näkyy kellertäviä kristalleja. Kuva on otettu Leica M 80 mikroskoopin avulla 4,7 X suurennoksella.

Kyseisen havainnon jälkeen voisi olettaa, että myös tummansinisellä alueella oleva tahra olisi liimajäännös. Tummansininen alue on kuitenkin vain vähän krakeloitunut muihin värialueisiin verrattuna, joten ei ole todennäköistä, että siinä olisi ollut liimaamisen tarvetta. Museolla ei ole tietoa maalauksen aikaisemmasta konservoinnista. Maalaus on tiettävästi ollut ainoastaan taiteilijan omistuksessa ennen museoon tuloa, joten ei voi sulkea pois, että liimaukset ovat taiteilijan tekemiä. Tämä tarkoittaa myös, että vauriot ovat vanhoja eivätkä johdu tämänhetkisistä säilytysolosuhteista.

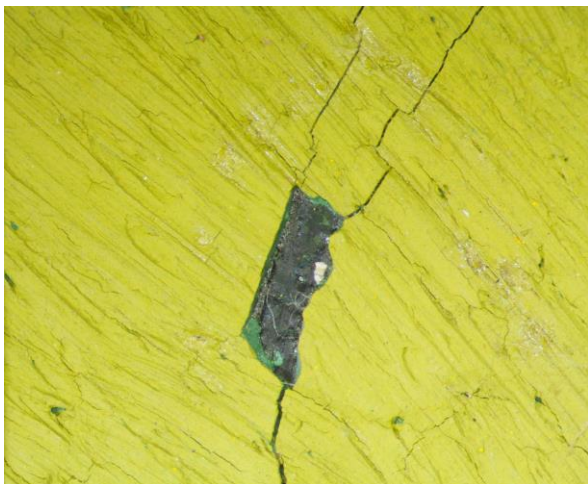
Mikroskoopilla tarkkailtaessa oli mahdollista huomata muutamia kohtia, joissa muuten mattapintaisen maalin yhteydessä oli hiukan kellertävää kiiltävää ainetta. Isoin tämän tyyppinen alue sijaitsee maalauksen keskipuun painautumisesta johtuvan pienen puutoskohdan ympärillä. Kiiltävä aine on todennäköisesti liimaa, mikä viittaa siihen, että teosta on konservoitu aikaisemmin. Liimauksen jälkiä näkyy myös selvästi ilman mikroskooppia. Maalipinta on hiukan litistynyt vaurioiden ympärillä, mikä viittaa lämpölusikan käyttöön, eli toimenpide ei todennäköisesti ole taiteilijan itsensä tekemä. Liimatut alueet näkyvät myös selvästi UV-kuvassa.

Kuvio 26. Maalauksen puutoskohtien ympärillä näkyy jälkiä aikaisemmista liimauksista. Kuva on otettu Leica M 80 mikroskoopin avulla 10 x suurennoksella.

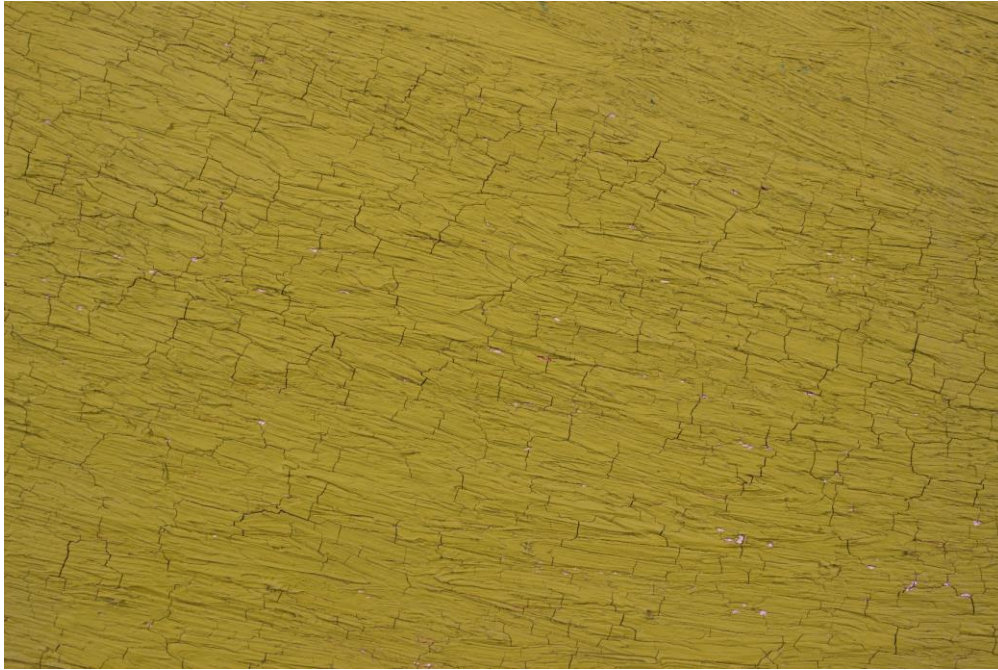
Kuvio 32. Osa ruohonvihreän maalipinnan krakelyyreistä johtuu mahdollisesti eri värikerrosten vuorovaikutuksesta toisiinsa. Tämän alueen alla on vaaleanpunainen alitsariinikerros, joka usein halkeilee kuivuessaan.

Composition Tournanten maalipinnan krakelyyrit ylettyvät eri syvyyksiin eri värialueilla. Vaaleanpunaisen väripinnan krakelyyrit ovat ainoastaan yhden värikerroksen paksuisia. Alareunan vaalean ruohonvihreän alueen krakelyyrit yltävät jopa neljän kerroksen syvyyteen (vihreä-valkoinen-vaaleanpunainen-turkoosi). Nämä alueet eivät kuitenkaan ylety pohjustukseen asti. Siksi voi olettaa, että nämä krakelyyrit johtuvat eri värikerrosten vuorovaikutuksista toisiinsa. Myers luettelee kirjassaan muutamia perussääntöjä maalikerrosten rakentamiseen. Hän kirjoittaa, että hienojakoisen pigmentin tulisi olla karkeajakoista pigmenttiä sisältävän värin päällä, jäykkä maali ei saisi olla elastisen maalin päällä; maalikerros, jossa on enemmän sitomiskykyä ei saisi olla vähemmän sitoavan maalin (esim. puuterimaisen maalin) päällä ja lisäksi, että nopeasti kuivuvaa maalia ei tulisi maalata hitaammin kuivuvan maalin päälle, ellei se ole ehtinyt kuivua ensin. Yleensä öljymaalissa värit, jotka absorboivat paljon öljyä, eivät saisi olla vähän absorboivien värien alla. (Myers 1981:168.) Carlstedtin maalauksessa värit, jotka on maalattu vaaleanpunaisen maalin päälle, ovat krakeloituneet pahasti, mikä todennäköisesti johtuu yllä mainitusta ilmiöstä (ks. kuvio 32). Alitsariini sitoo itseensä paljon öljyä ja kuivuu siksi hitaasti. Kun alitsariinin päälle maalataan nopeammin kuivuvilla väreillä halkeilevat päällä olevat kerrokset. Myös Doerner ja Mayer kirjoittavat, että krappi ja alitsariini krakeloituvat helposti, jos seassa ei ole paljon muita väriaineita, mikä johtuu pigmentin pienestä partikkelikoosta (Mayer 1981:175–176, Doerner 1944:55) (ks. luku 4.2.3). Öljy-

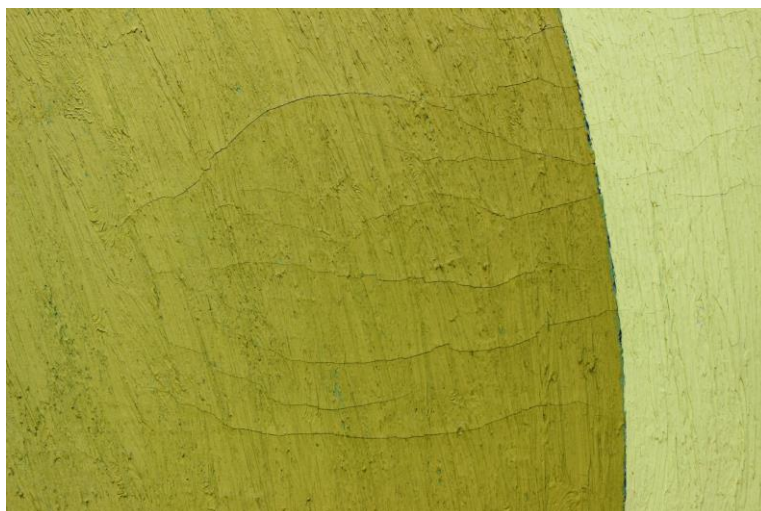
Poikkipuun reunojen aiheuttamia vauriota ja maalauksen vasemmalla puoliskolla olevia mekaanisen rasituksen aiheuttamia halkeamia (ks. kuvio 33) voidaan kutsua rasisuhalkeamiksi (engl. stress cracks). Kun maalaus on tasapainossa, pinnan jännitys pysyy suorassa linjassa niin, että suurin jännitys on maalipinnassa. Kun maalipintaan tulee vaurio, tasapaino tuhoutuu ja jännitys siirtyy kankaaseen krakelyyriin pohjalle, ja krakelyyriin reunat nousevat pystyyn. (Diamond & Young 2003.) *Composition Tournanten* kohdalla krakeloitunut paksu ja jäykkä maali on vetänyt kankaan mukaansa noustessaan, mikä aiheuttaa pieniä deformaatioita. Tasapainon voi mahdollisesti palauttaa pingottamalla kankaan yhtä jäykäksi kuin maalipinta tai liimaamalla krakelyyrit niin, että jännitystasapaino palautuu.

Kuvio 33. Teoksen vasemmalla puoliskolla oleva krakelyyrikuvio johtuu todennäköisesti maalipinnalle kohdistuneesta iskusta.

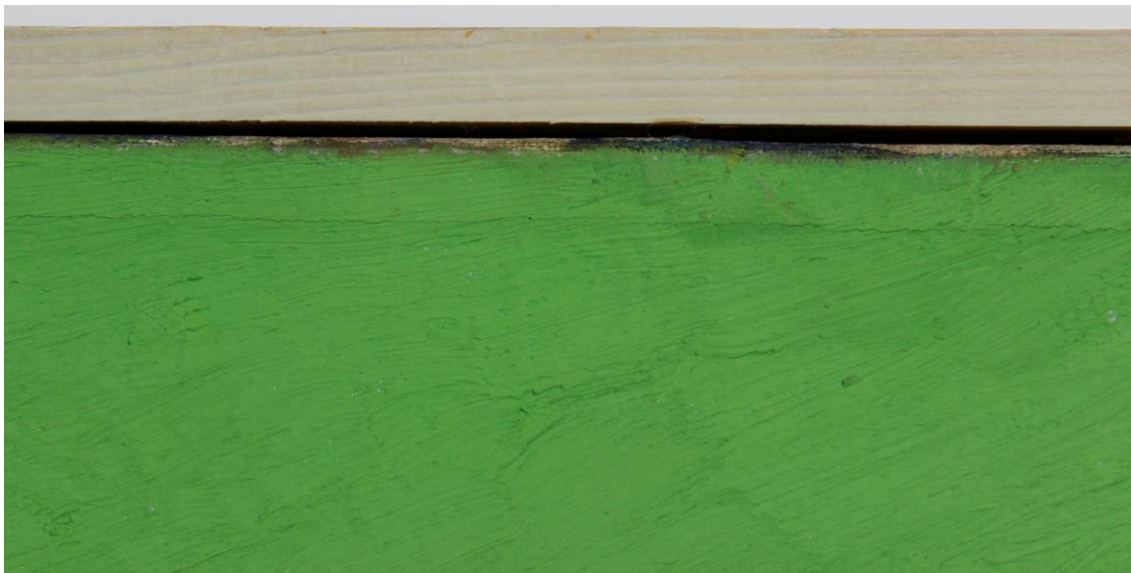
Composition Tournanten kiilapuun reunojen (ks. kuvio 34) ja erityisesti poikkipuun yhteydessä on paljon halkeamia. Tämä voi johtua siitä, että maalausta on joskus säilytetty horisontaalisesti niin, että poikkipuun muoto on painautunut kankaaseen. Jos kangas on erittäin löysä, tämä voi tapahtua myös, kun maalausta säilytetään pystysuorana. Myös kuljetuksen aiheuttama värinä voisi aiheuttaa tällaisen vaurion. Isossa maalauksessa kangas saattaa kuljetuksen aiheuttaman liikkeen takia lyödä kiilapuuta vasten, varsinkin

jos sen kangas ei ole tarpeeksi pingotettu. Tämän maalauksen kohdalla kiilapuun yhteydessä olevat vauriot vaikuttavat ainakin osittain olevan vanhoja, sillä niitä on osittain liittämättä aikaisemmin.

Kuvio 34. Lähes koko maalauksen reunan ympärillä on kiilakehyksen aiheuttama halkeama.

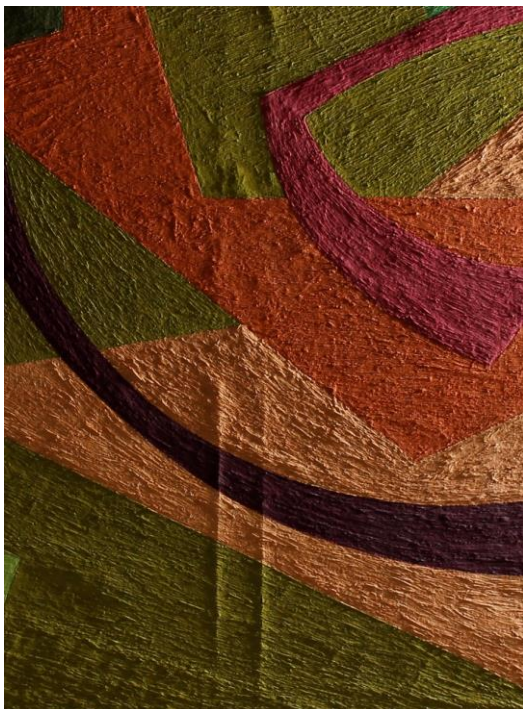
Kiilapuun reunojen ympärillä olevat halkeamat eivät välttämättä pelkästään johdu siitä, että maalauksen kangas on ollut kosketuksissa puun kanssa. Krakelyyrit voivat myös johtua kankaan elämisestä kosteuden vaihtelujen takia. Puuosat suojaavat maalausta ilmankosteuden vaihteluista, miksi puun edessä oleva kangas ja väri elävät eri tavalla kuin muut alueet. Siksi juuri puuosien reuna-alueille syntyy halkeamia. (Berger & Russell 1990, Nicholaus 1998: 180.) Carlstedtin maalauksessa osa halkeamista saattaa johtua tästä, mutta sivuvalossa näkyvät kankaan deformaatiot poikkipuun ja osittain kiilapuun reunojen ympärillä (ks. kuvio 35) osoittavat, että kangas on todennäköisesti ollut kosketuksissa kiilapuihin.

Kuvio 35. Sivuvälissä näkyy kiilakehyksen poikkipuun aiheuttamaa deformaatiota.

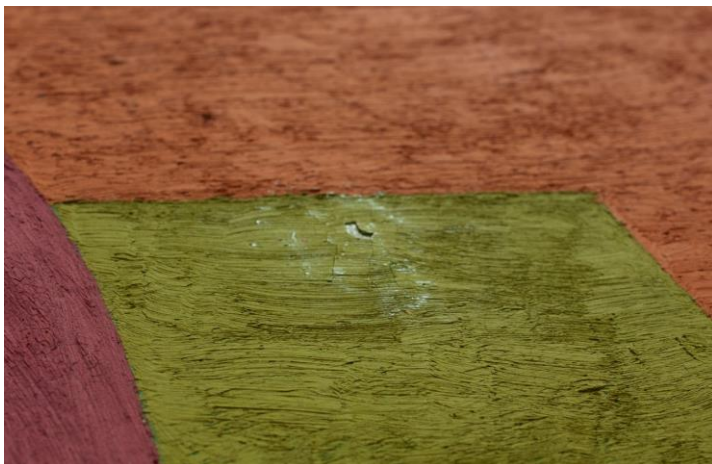
Kuvio 39. Maalauksen vauriokohtien ympärillä olevat vanhat liimaukset näkyvät kiiltävinä, jos niihin kohdistuu sivuvalo.

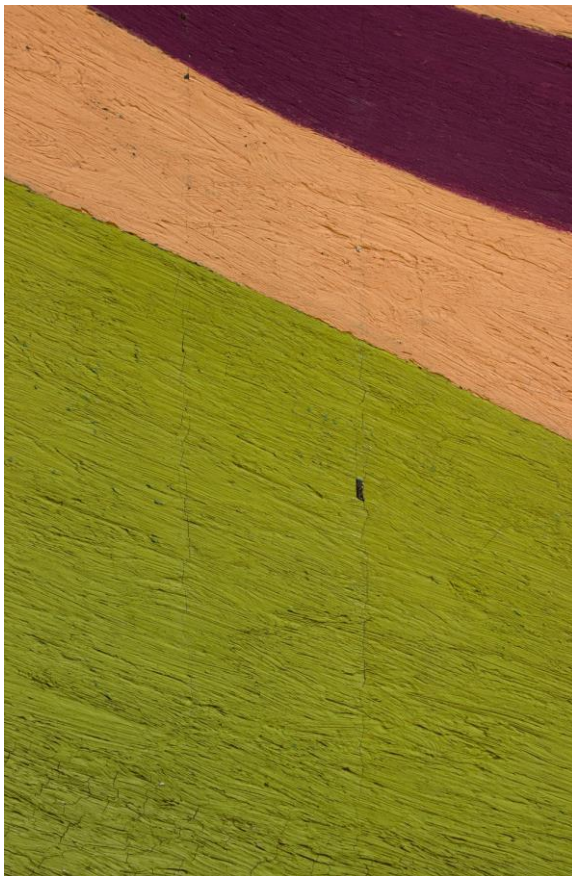
Kuvio 41. Liimauksen jälkeen poikkipuun aiheuttama halkeama jäi yhä näkyviin.
