Putkikäyrän vaurioanalyysi

Metropolia Ammattikorkeakoulu

Insinöörityö

2.5.2016

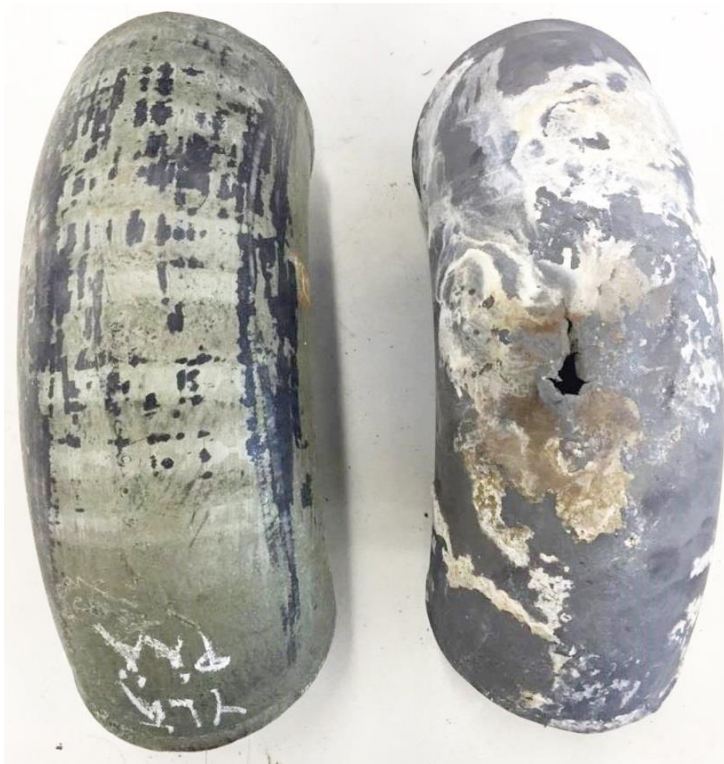
käyrien sisältönä on ollut pelkästään lauhdevettä, jonka lämpötila on vaihdellut lämpötilojen 60 °C ja 100 °C:n välillä. Toisessa putkessa on läpireikä. Syynä epäillään joko eroosiota tai kavitaatiota, sillä putken sisällä kulkeneessa virtauksessa on ollut höyryä kuumen veden joukossa. Kuvassa 9 molemmat putkikäyrät.

Kuva 9. Opinnäytetyössä tutkittavat putkikäyrät.

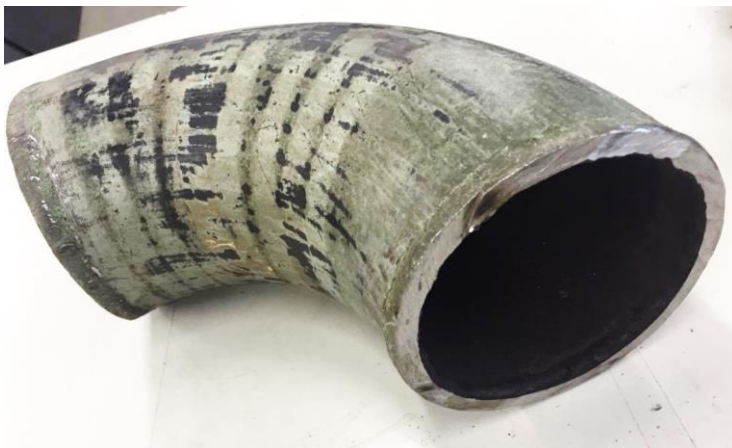
Kuva 10. Putki 1 ennen osiin sahaamista.

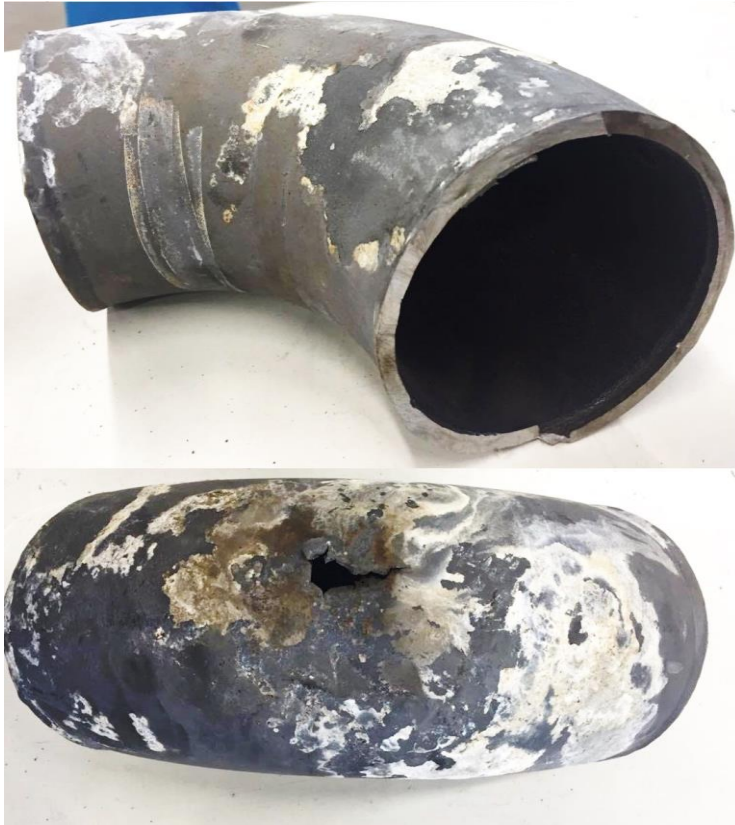
Kuva 11. Putki 2 ennen osiin sahaamista.

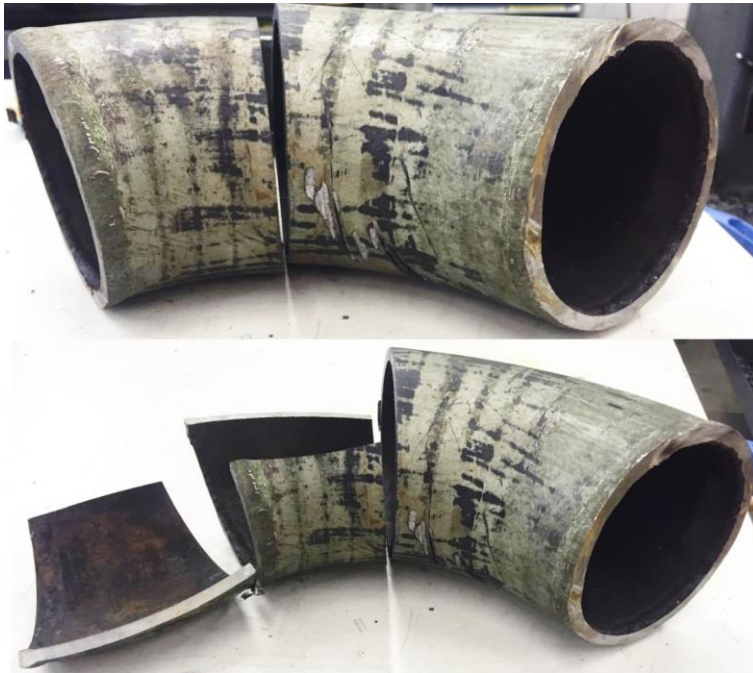
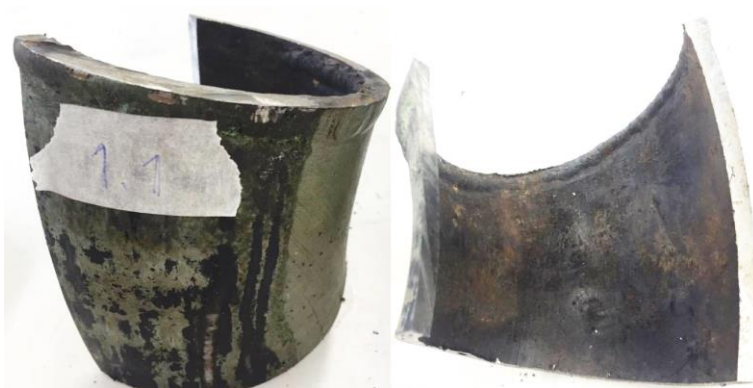
Kuva 14. Putken 1 sahatut osat.

Kuva 15. Putken 1.1 sahattu osa.

Kuvissa 14 ja 15 putkikäyrän palasia tutkitaan visuaalisesti ja voidaan todeta, että kuluminen on lievää Putkessa 1 taulukon 1 mukaan.

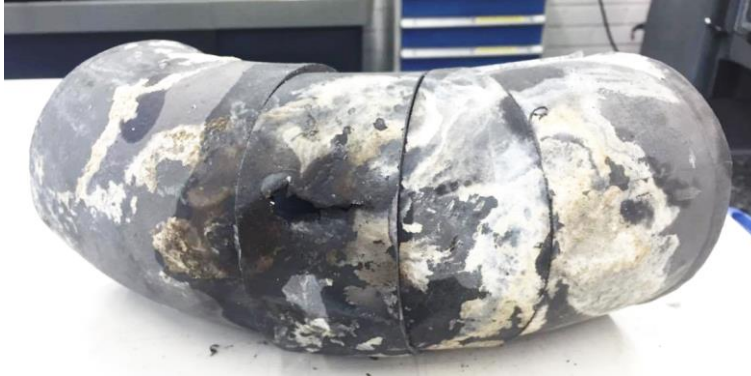
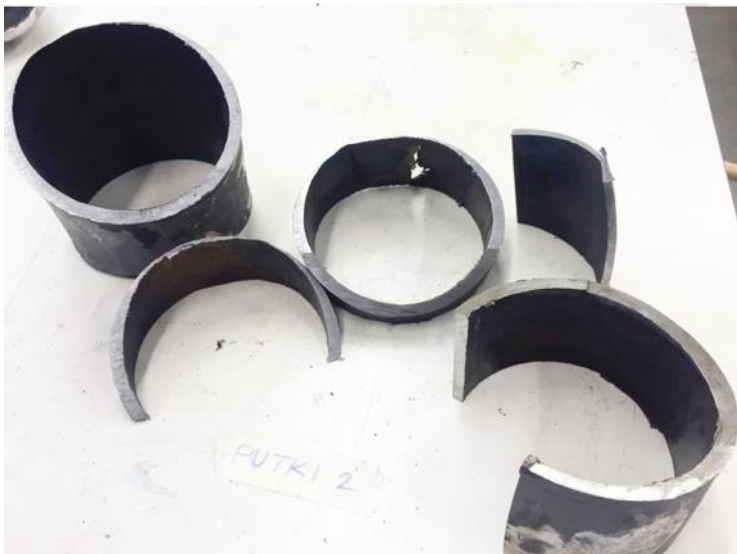
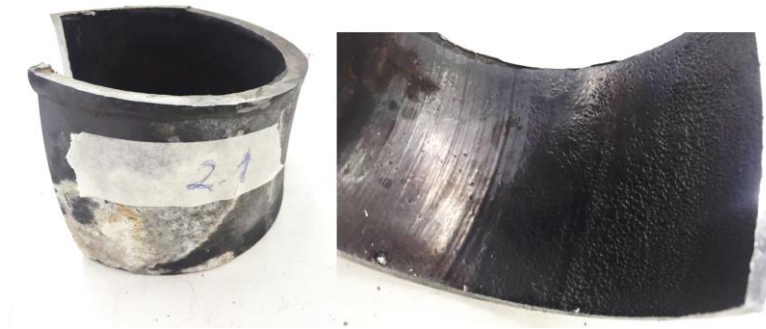
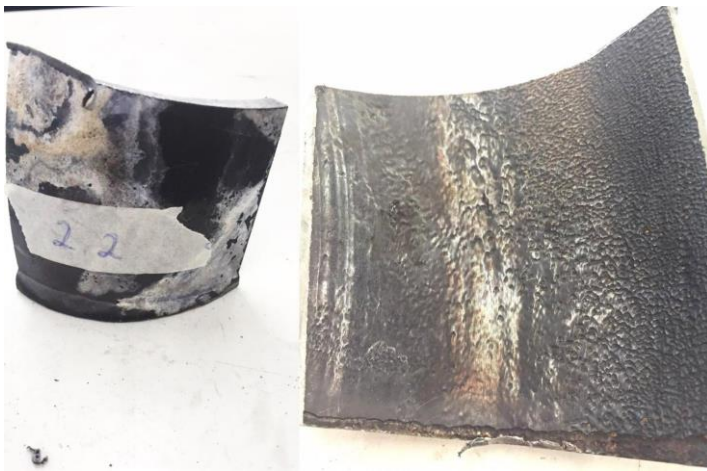
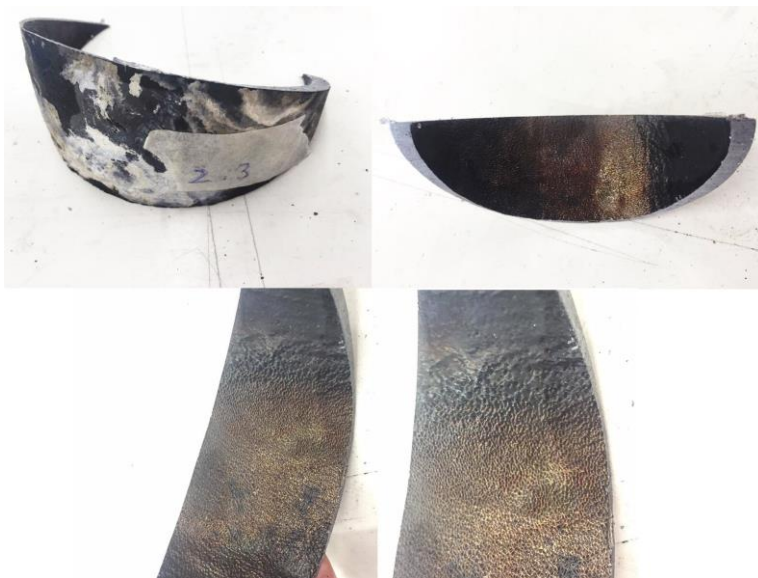
Putkessa 2 on reikä, jonka ympärillä on kiiltävä, kuoppainen pinta. Kuvien 16–20 perusteella voidaan todeta, että liittyen taulukkoon 1 Putken 2 kulumistyyliä muuttuvat radikaalisti lievästä tuhoisaan kulumiseen.

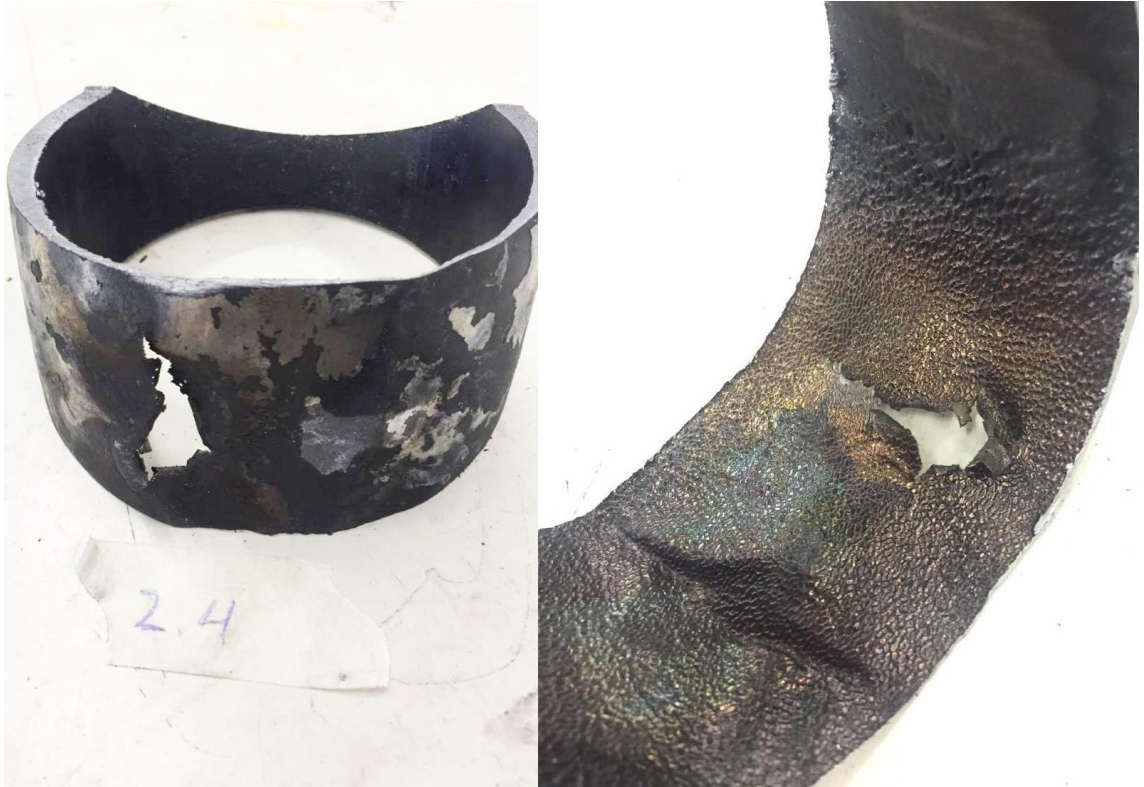
Putkessa 2 reiän kohdalla on tapahtunut tuhoisaa kulumista (kuva 21) sekä sen ympärillä olevalla alueella voimakasta kulumista liittyen taulukko 1:een. Putkipalassa 2.1 nähdään, kuinka voimakas kuluminen muuttuu tasaisen viirumaisiin jälkiin. Ne voivat olla joko partikkelivirtauksen jälkiä tai se tarkoittaa sitä, että se on ollut putkivalmistajan virhe. Reiän toisella puolella on sileää, lievää kulumista.

Kuva 21. Putken 2 osa 2.4, joka on sahattu. Läpireikä.

Putkikäyrän osa 2.4. läpireiän halkaisija mitataan arvoksi 3,6 cm x 1,2 cm. Alla olevasta poikkileikkauksuvasta 22 näkee, että putkikäyrän seinämät ovat kuluneet todella paljon, etenkin reiän puoleinen seinämä.

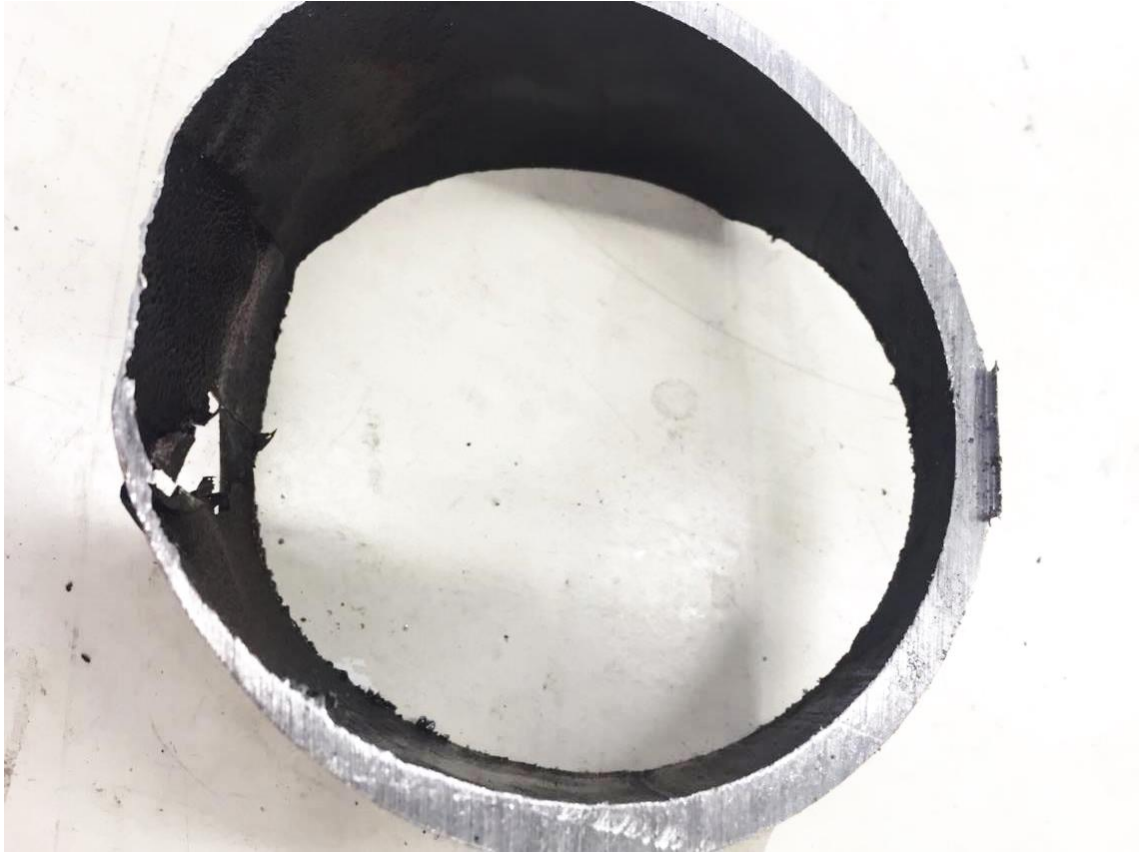
Kuva 22. Putken 2.4. poikkileikkaus

Poikkileikkauksen vasemmalla puolella on reikä ja sen seinämän paksuus on 0,1 cm. Oikean puolen, joka on ehjä, seinämän paksuus on 0,60 cm. Kulumista on siis tapahtunut

$$\Delta T_{\text{seinämä}} = (0,60 - 0,10) \text{ cm} = 0,50 \text{ cm} \quad (1)$$

Kulumista on tapahtunut puoli senttimetriä.

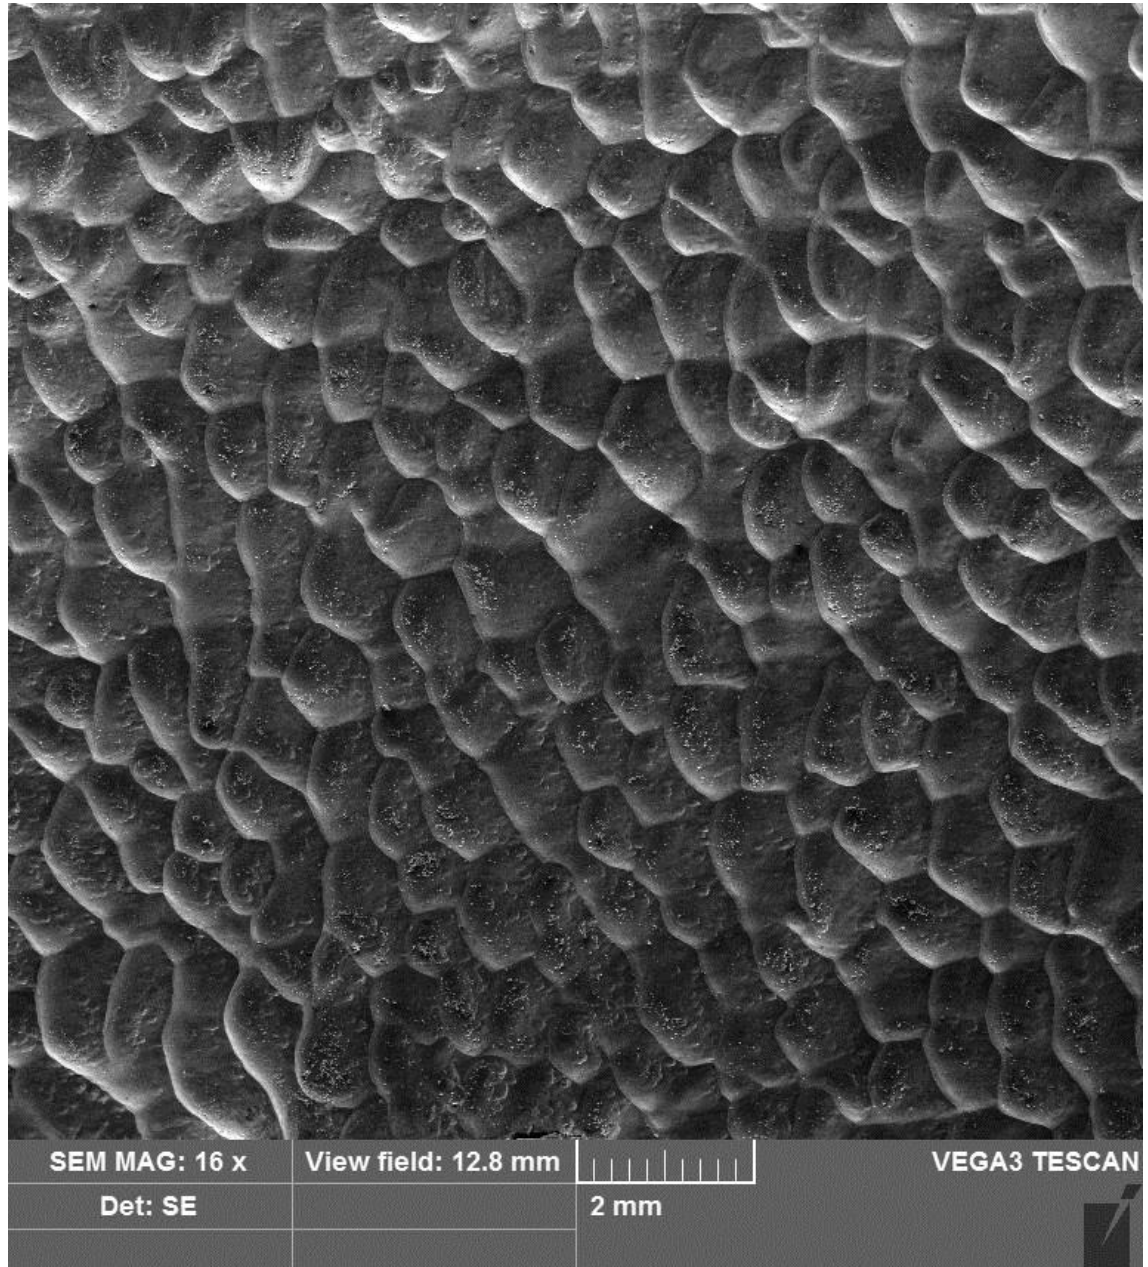
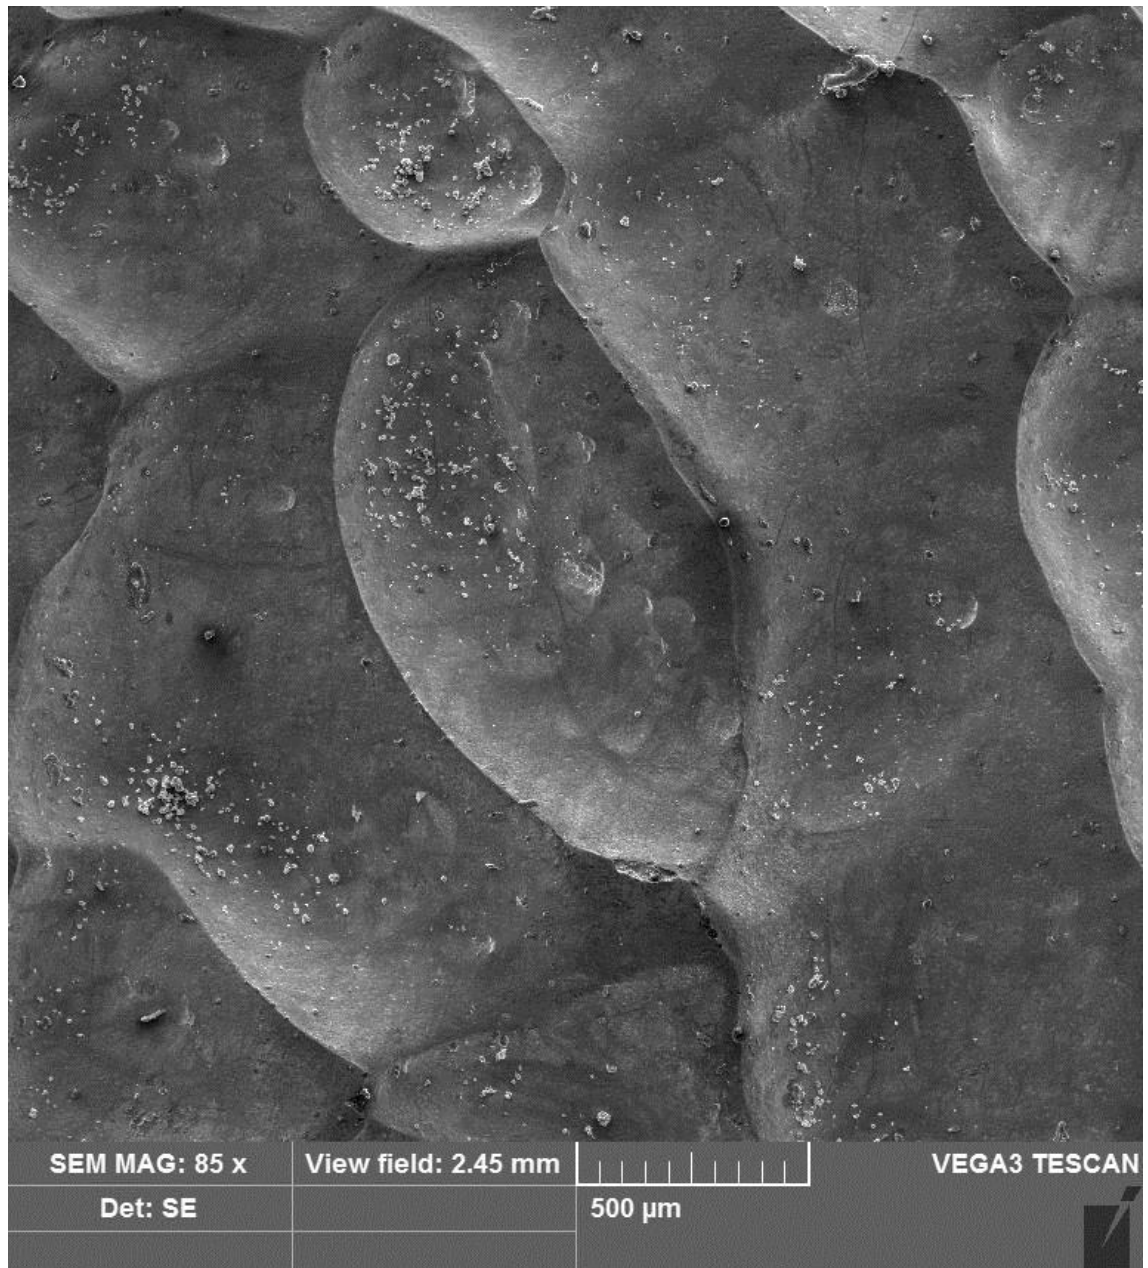
Seuraavaksi jatketaan putkipalan 2.4 tutkimista seuraavilla SEM-kuvilla. Alla olevissa kuvissa 41 ja 42 näkyy suomut 16- ja 85-kertaisina. Kulumissyytä ei vielä tunnista, joten lisätarkennukset ovat tarpeen. Kulumista esiintyy pieninä halkeamina sekä kuoppina. Kuvista 43 sekä 44 ovat 3000- ja 5270-kertaisia, ja niissä esiintyy selkeästi murtumia, jotka muistuttavat raerajoja. Raerajat syntyvät, kun halkeamiin pääsee nestettä. Halkeamat suurenevat ajan myötä, kunnes rajojen sisälle muodostunut rae irtoaa pinnalta virtauksen mukana.

Putkesta 2 saatujen poikkileikkaushietutkimuksen tuloksien seurauksena varmistettiin SEM:n avulla, että reiän aiheuttanut syy ei ollut selektiivinen korrosio, kuten aikaisemmin epäiltiin. Kuvasta 42 nähdään, että kulumispinta on sileän kuoppainen, ja kuvan 45 mikrohien poikkileikkaus on siisti, eikä kummastakaan kuvasta näy selkeitä repeytymisen jälkiä. Tämä päättää tutkimuksen toteamukseen, että Putkeen 2 reiän aiheuttanut kulumismekanismi oli kavitaatio. Tässä työssä kulumisen aiheuttanut liike oli nestekausvirtaus, jonka mukana on virrannut irtaantuneet partikkelit putkikäyrän sisäpinnalta. Kavitaatio voidaan estää muun muassa pienentämällä nesteen pintavoimien vaikutusta.

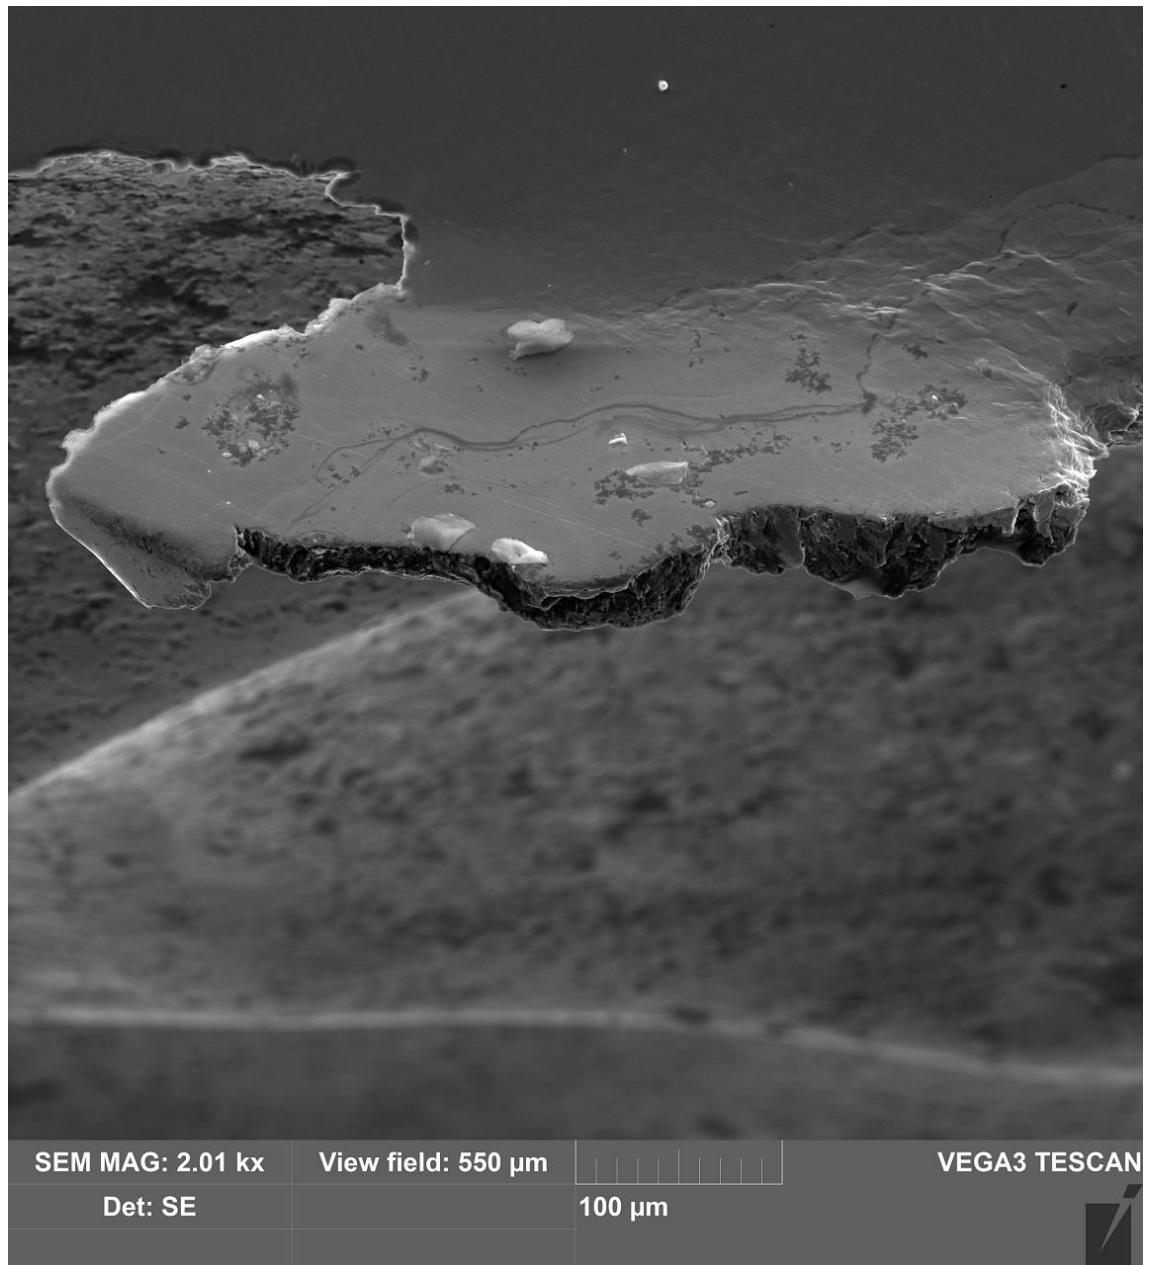
Kuva 45. Poikkileikkaushien SEM-kuva.

SEM-kuvasta nähdään poikkileikkauksen olevan siisti (kuva 45). Vasemmassa yläkulmassa näkyy erään suomun poikkileikkaus. Yhtäläisyyksiä ei löydetä kuvien 33–36 välillä, joten poistetaan selektiivisen korroosion mahdollisuus reiän aiheutumiseen. Kuvat 38 sekä 39 ja kuvat 37 sekä 43 muistuttavat toisiaan. Voidaan siis toteaa, että kavitaatio selittäisi läpiaukon aiheutumisen.
