**Kerrostalon kuntoarvio, PTS ja vesikaton korjaussuunnitelma**

Mikko Huhta  
Opinnäytetyö  
Kevät 2016  
Rakennustekniikan koulutusohjelma  
Oulun ammattikorkeakoulu

Tämän opinnäytetyön tavoitteena oli tehdä vesikaton korjaussuunnitelma, kuntoarvio ja pitkän tähtäimen suunnitelma eli PTS Oulussa sijaitsevaan vuonna 1963 valmistuneeseen kerrostaloon. Rakennus sijaitsee Oulun keskustassa osoitteessa Torikatu 51.

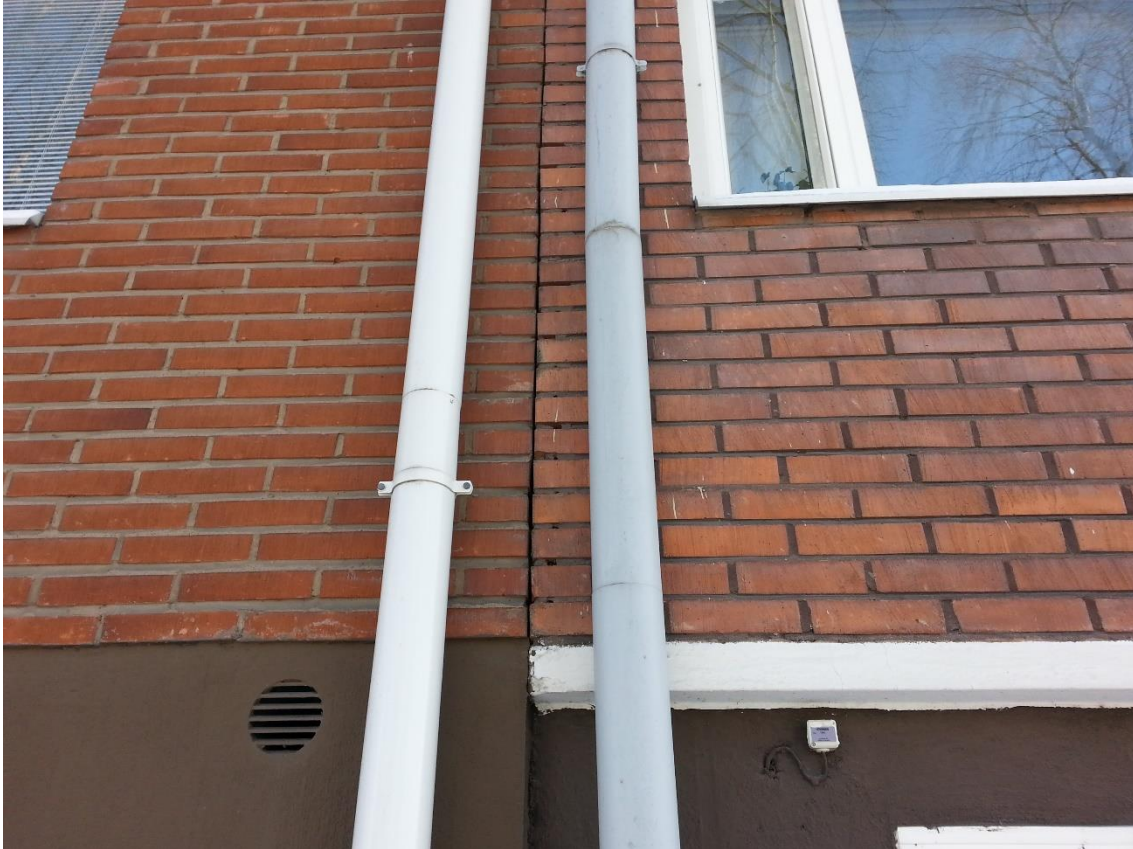
Rakennuksen julkisivut ovat ikäänsä nähden tyydyttävässä kunnossa. Rakennuksen julkisivut ovat tiilimuurattuja ja rapattuja pintoja. Tiiliverhouksen alalaitaan ei ole jätetty tuuletusrakojia ja tiiliverhouksen saumoissa näkyy vaurioita. Tiiliverhouksen pinnassa näkyy paikoittain veden aiheuttamaa kosteusrasitusta, joka on peräisin puutteellisesti toteutetuista suojapelleistä julkisivujen saumoissa. Tiiliverhouksen takana on käytetty eristeenä rakennekuvien perusteella mineraalivillaa, jonka kunnosta ei ole tietoa. Tiiliverhouksen osalta julkisivulle suositellaan suoritettavan kuntotutkimus vesikaton uusimisen yhteydessä, jolloin tiiliverhouksen tausta on näkyvissä kattorakenteen ollessa auki. Julkisivurappauksia on korjattu vuonna 2009, mutta rapatuissa pinnoissa näkyy paikoitista rappauksen irtoamista. Julkisivujen kuntoluokka on 2, mutta kuntotutkimuksen tarve pudottaa sen luokkaan 1.

*KUVA 5. Julkisivu lounaaseen, tiilverhouksen saumoissa vaurioita ja puuttuvat tuuletusraot*

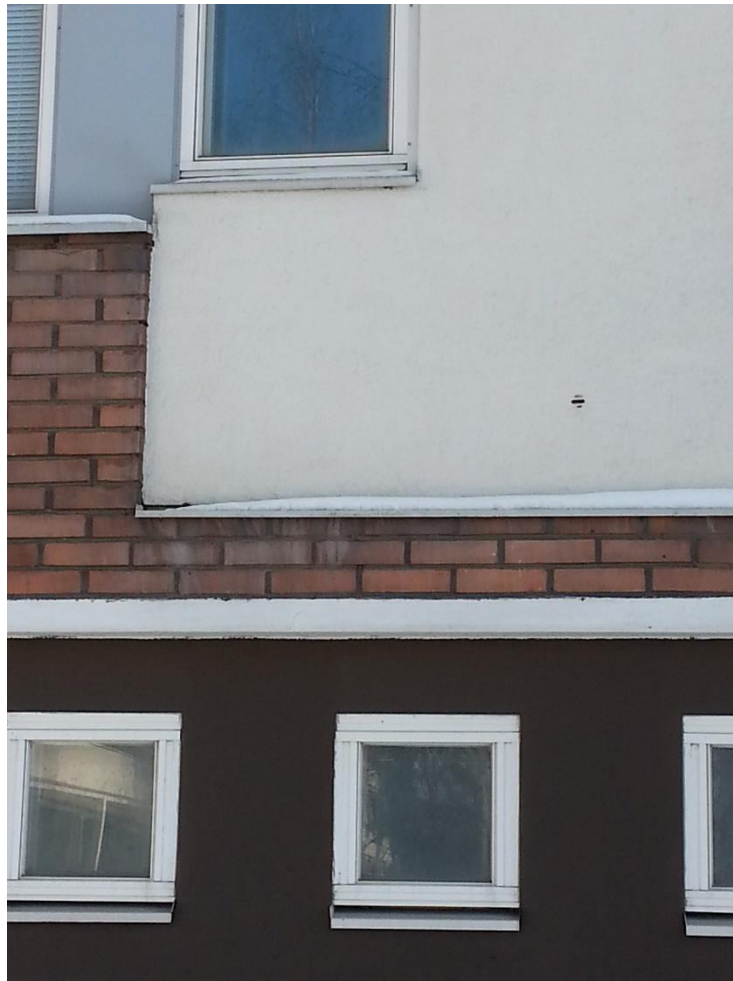
*KUVA 6. Kosteuden aiheuttamia jälkiä tiiliverhouksessa*

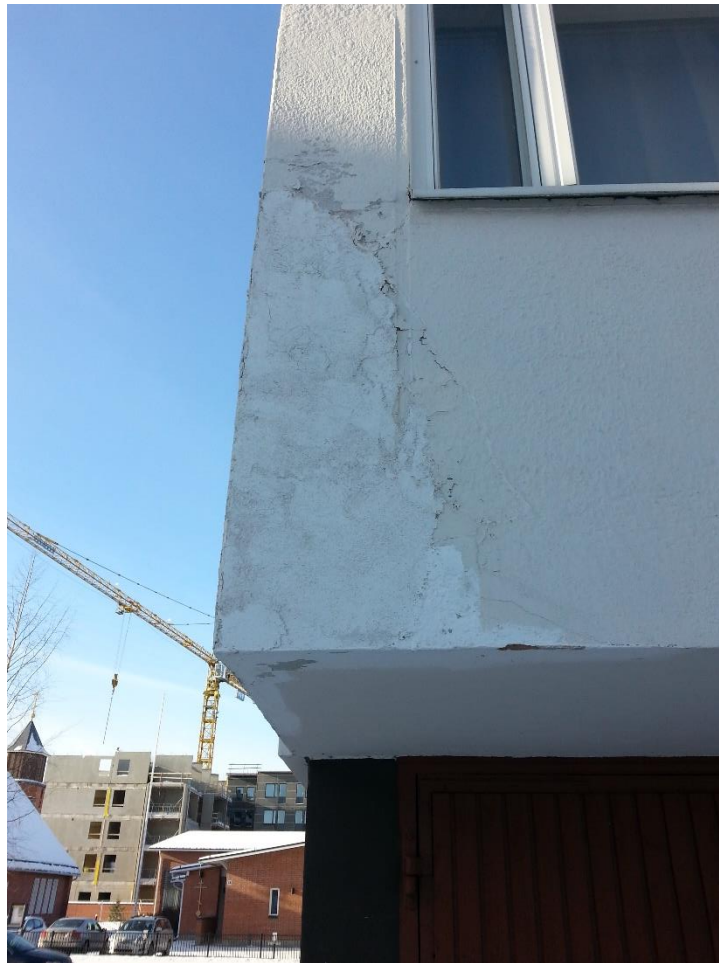
*KUVA 7. Korjattu rappauspinta lohkeilee irti alustastaan*

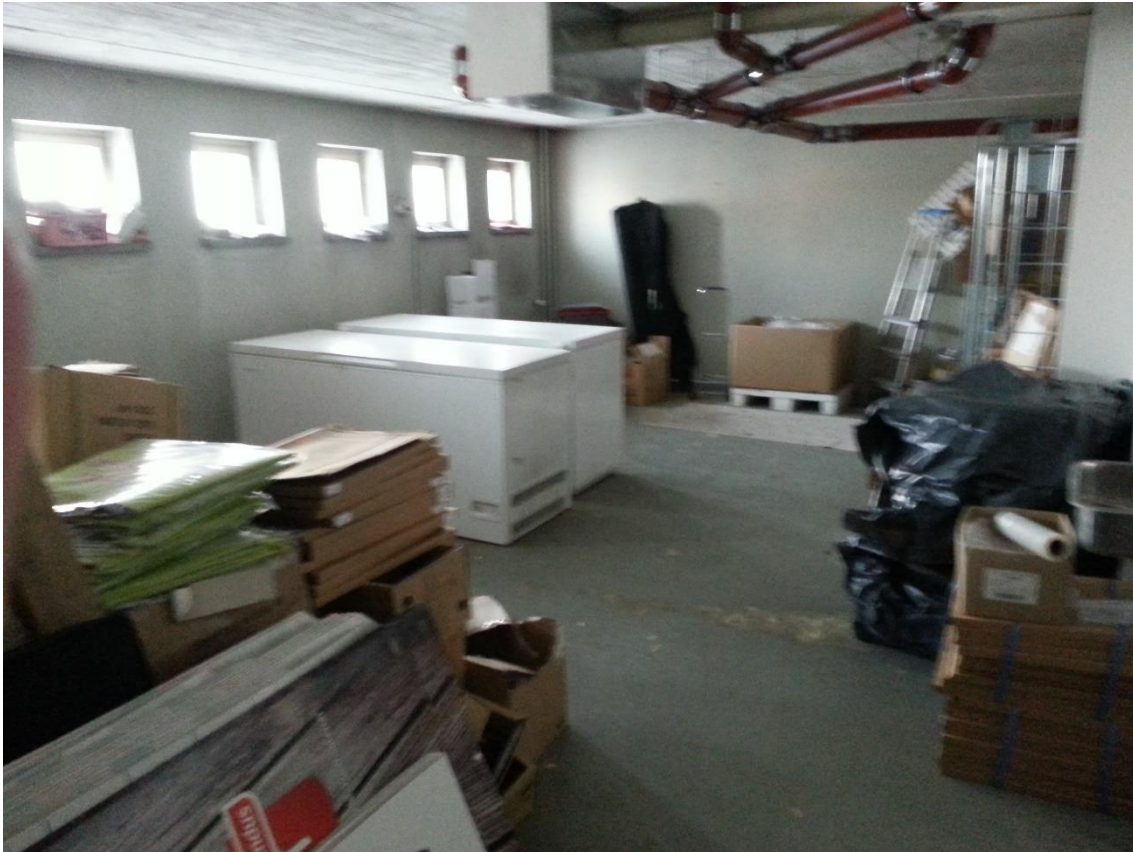
tohuone on täynnä tavaraa ja roskia. Varastohuoneen pahvilaatikot ja roskat aiheuttavat rakennukselle paloturvallisuusriskin. Varastohuone tulisi siivota ja sinne kuulumattomat tavarat poistaa.

*KUVA 8. Ensimmäisen kerroksen varastohuone*

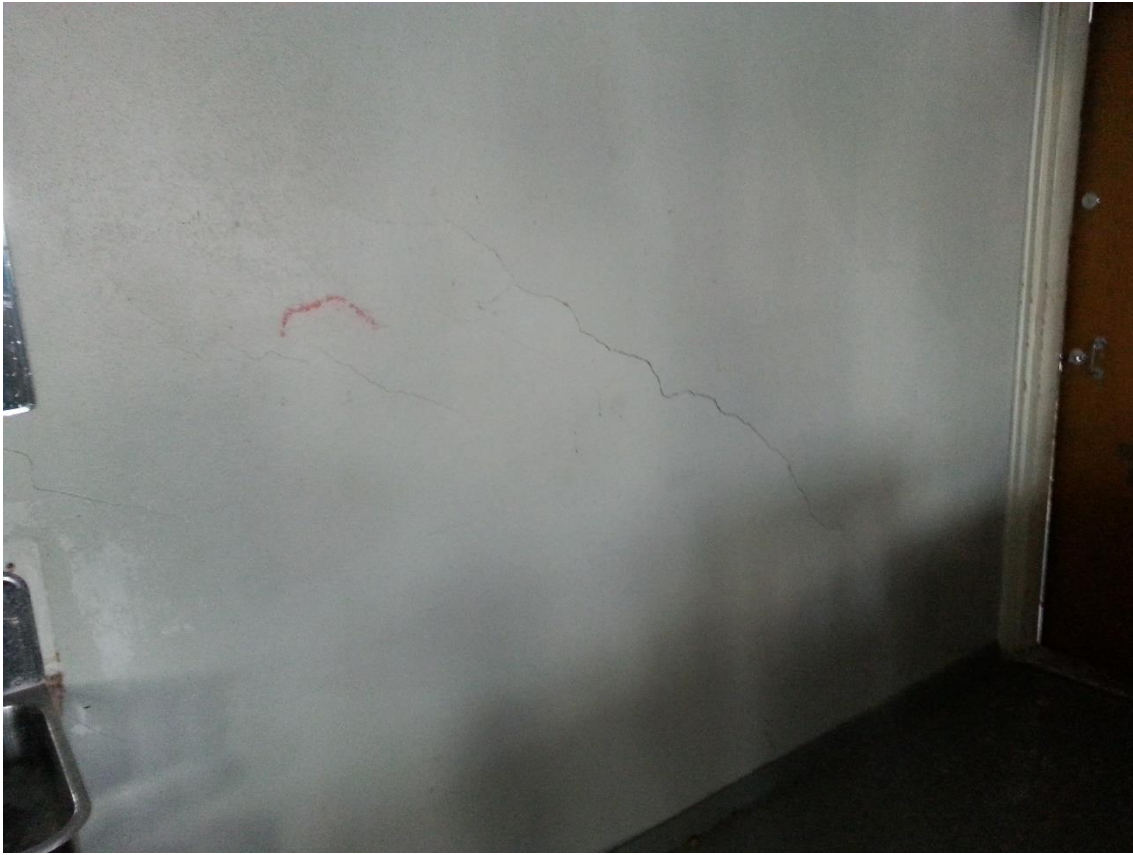
Yleisten tilojen seinien ja lattioiden maalipinta on kulunut ja niissä näkyy halkeamia. Seinät ja lattiat tulisi huolto maalata ja halkeamat korjata.

*KUVA 9. Varastohuoneen seinän halkeamat ja kulunut maalipinta*

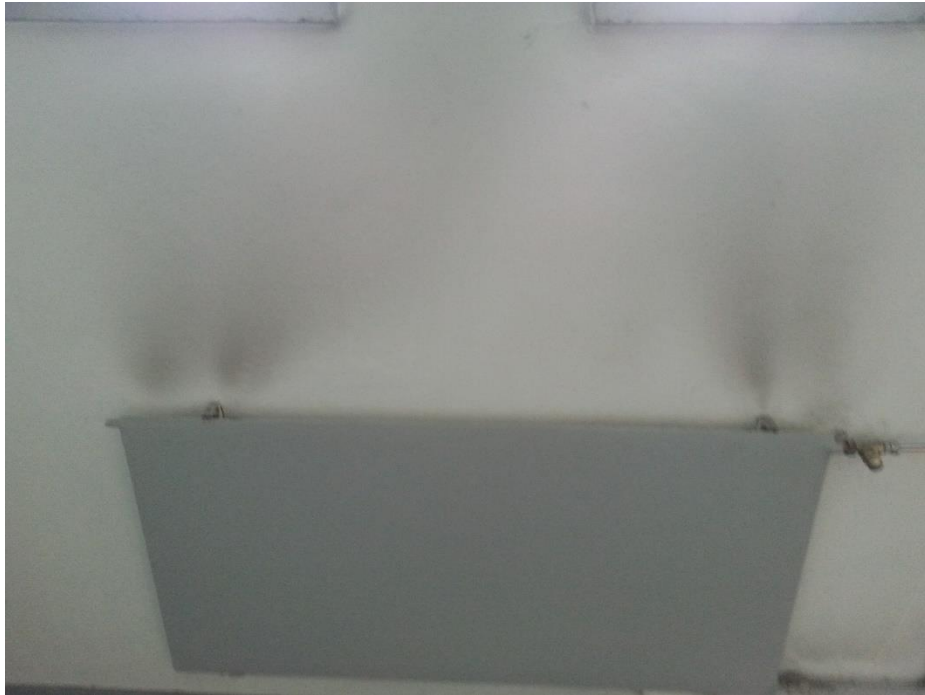
Kuivaushuone ja mankelihuone ovat tyhjillään eikä niillä ole tällä hetkellä käyttö-tarkoitusta. Molemmissa huoneissa näkyy pattereiden yläpuolella likaisesta il-masta aiheutunutta seinien tummenemista, joka vuotaa tiloihin ikkunoiden tiivis-teiden välistä sekä rappukäytävästä ovien välistä. Suositellaan ovien ja ikkunoi-den tiivistämistä. Ensimmäisen kerroksen yleistentilojen kuntoluokka on 3.

*KUVA 10. Likaisen ilman aiheuttamat tummumat seinissä*

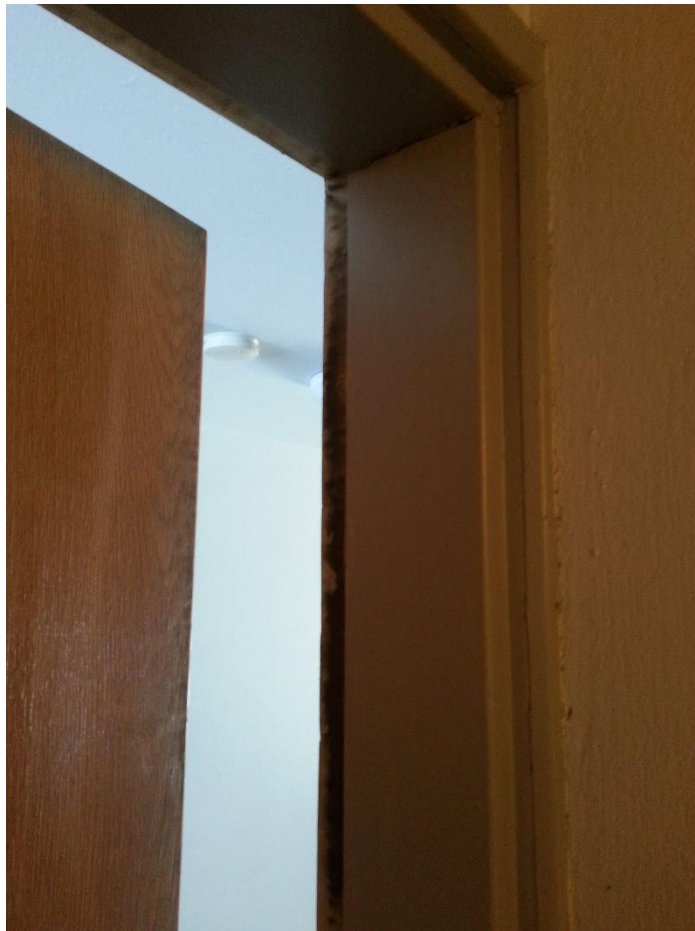
*KUVA 11. Rappukäytävästä vuotaa likaista ilmaa yleisiin tiloihin*

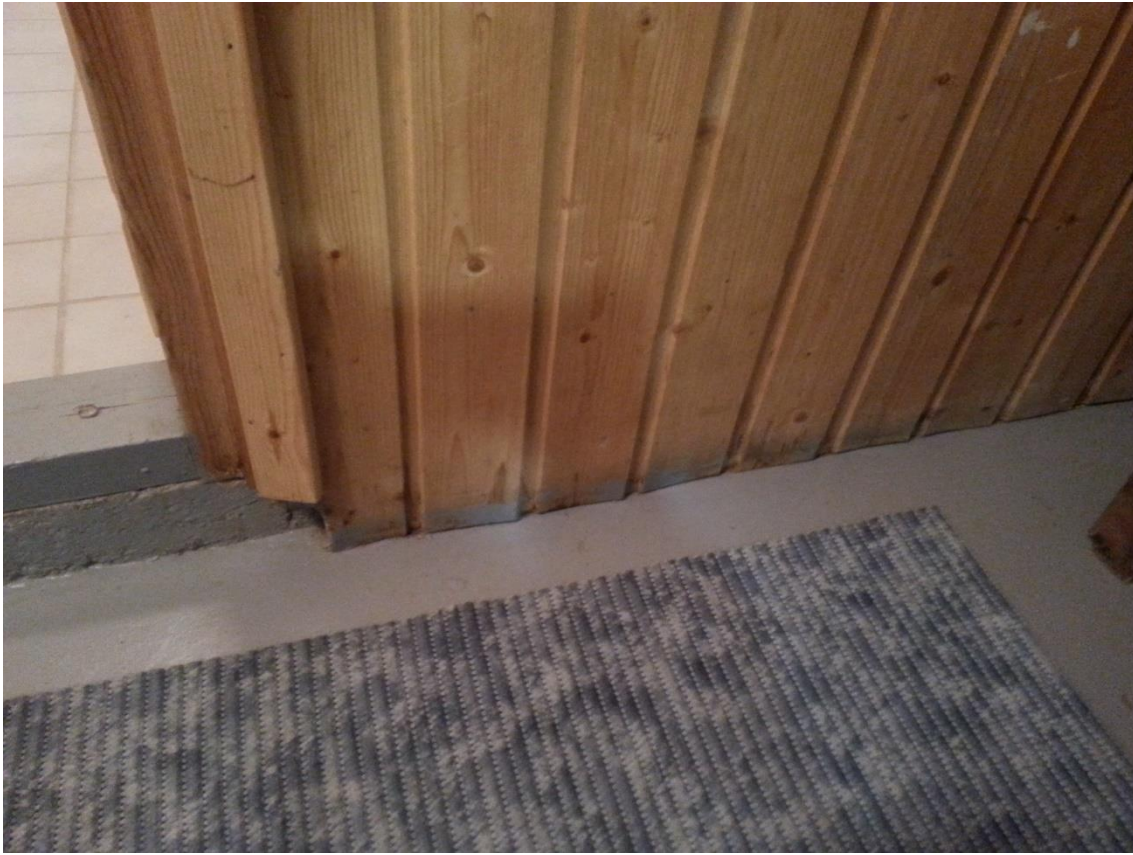
Rakennuksen kellarikerroksessa sijaitsee taloyhtiön sauna ja pesutilat. Sauna ja pesutilat on peruskorjattu 2003 putkiremontin yhteydessä. Pukuhuoneen paneelikaton lauta on irronnut ponteistaan. Pukuhuoneen seinän panelointi on rakennettu siten, että laudan päät vastaavat lattiaan. Tämän seurauksena lautojen alapäävät ovat alttiina lattiasta johtuvalle kosteudelle. Paneleiden alapäässä on havaittavissa kosteuden aiheuttamia värimuutoksia. Panelointi tulisi katkaista siten, ettei se ole suoraan kosketuksissa pukuhuoneen lattiaan.

*KUVA 12. Pukuhuoneen seinäpaneloinnissa kosteusjälkiä*

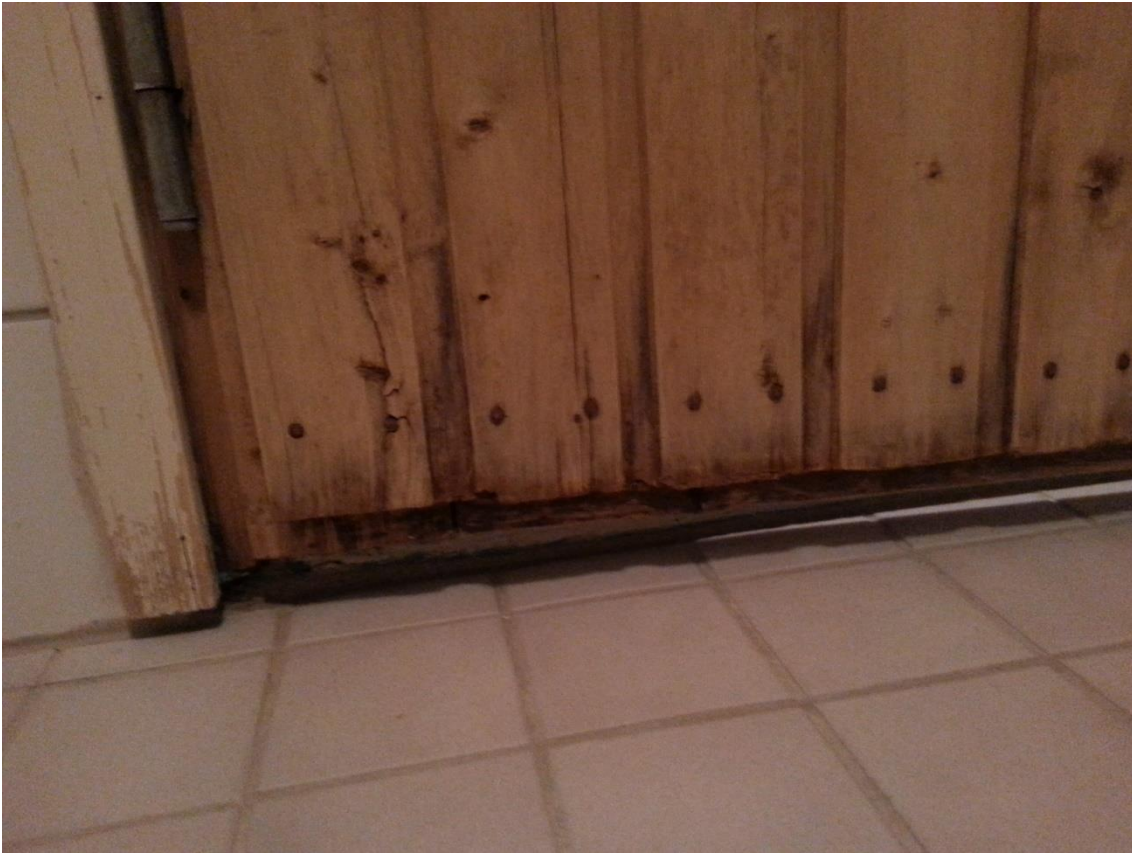
Pesuhuoneen ja pukuhuoneen välinen ovi takertelee karmeihin eikä sulkeudu kunnolla. Ovi on alkanut lahota pesuhuoneen puolelta ja se olisi syytä vaihtaa uuteen. Pesutilan laatoituksen silikonisaumassa näkyy hometta, joka viittaa pesutilan puutteelliseen ilmanvaihtoon. Pesutilassa saunan oven edessä lattialaatoituksen saumoissa on havaittavissa murtumia ja saumat olisi syytä uusia.

*KUVA 13. Pesuhuoneen ovi lahonnut*

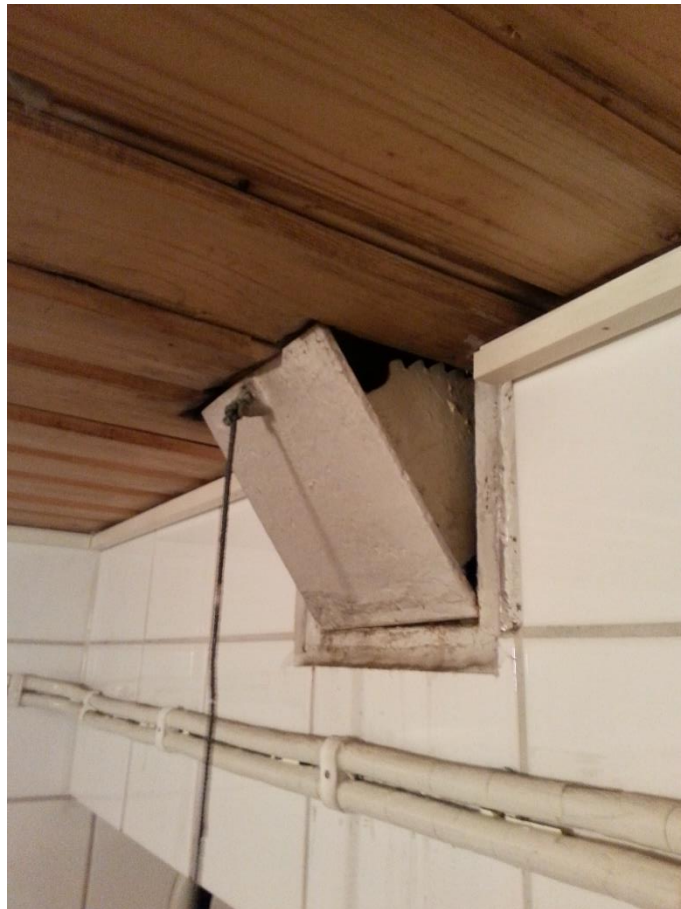
Saunatilan ilmanvaihto on toteutettu saunan oven yläpuolelle asennetulla poistoilmaventtiilillä. Pesutilan puolella poistoilmaventtiili on asennettu liian lähelle kattoa. Pesuhuoneen katossa näkyy paneelien tummumista poistoilmaventtiin vierustoilla, mikä viittaa paneelien kosteusvaurioon. Saunan poistoilmaventtiili tulisi vaihtaa toimivampaan ratkaisuun ja pesuhuoneen katto uusia vaurioituneelta alueelta. Saunan seinäpaneloinnissa näkyy nurkka-alueilla laudoituksen tummumista, joka viittaa ilmanvaihdon puutteellisesta toiminnasta johtuvaan kosteusvaurioon. Saunatilan seinien alumiinipaperia ei ole kiinnitetty alapäästä kunnolla. Alumiinipaperi tulee kiinnittää tiiviisti seinärakenteeseen, siten että se toimii höyrynsulkuna ja suojana alla oleville rakenteille. Taloyhtiön sauna ja pesuhuone tilojen kuntoluokka on 2.

*KUVA 14. Saunan poistoilmaventtiili*

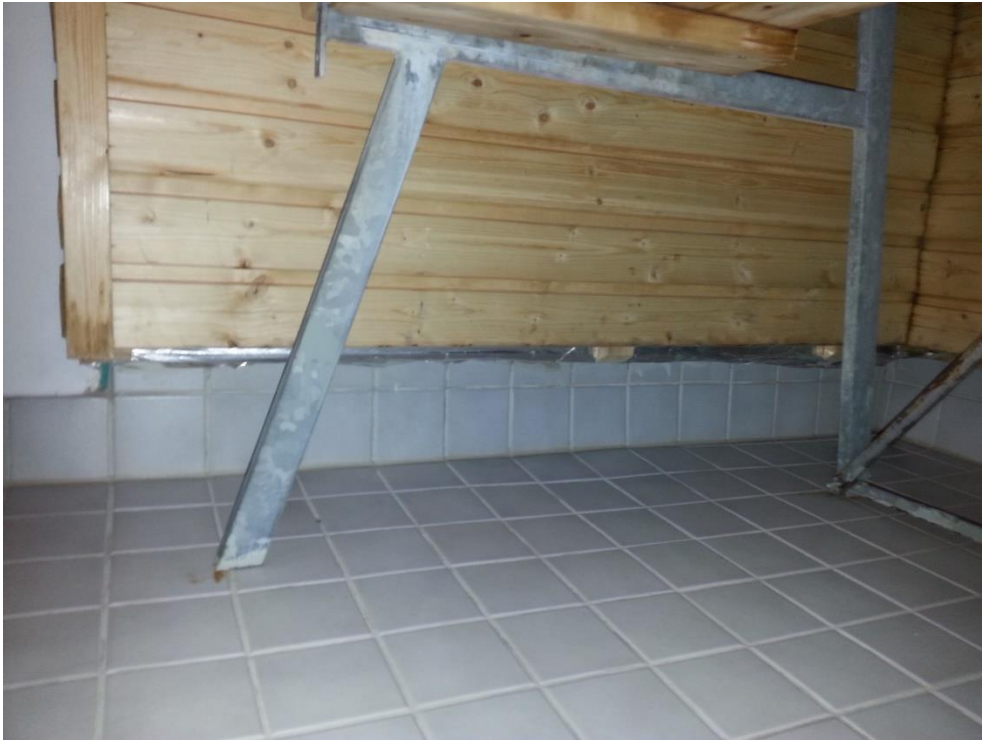
*KUVA 15. Saunan seinän alumiinipaperi puutteellisesti kiinnitetty rakenteeseen*

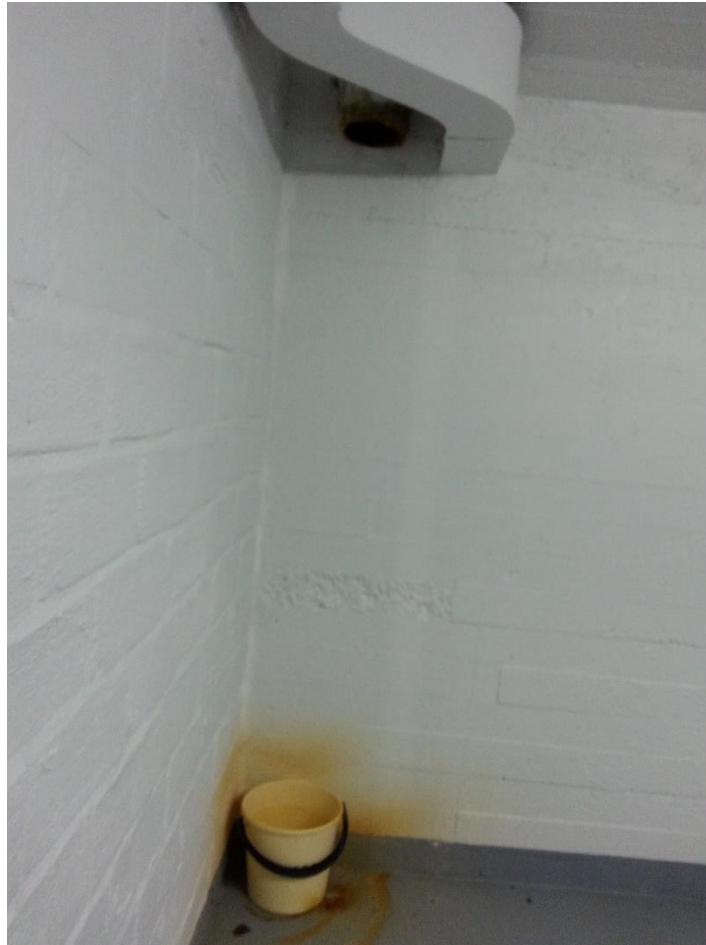
Taloyhtiössä vuonna 2003 suoritetun putkiremontin yhteydessä vanha valurautainen viemärin tuuletusputki on katkaistu ja jätetty suojaamatta rakenteeseen paikalleen. Putkeen kondensoituu vettä ja se valuu varastohuoneen lattialle. Putki tulee poistaa rakenteesta vesivaurion estämiseksi.

*KUVA 16. Vanha viemäriputki vuotaa vettä varastuhuoneeseen*

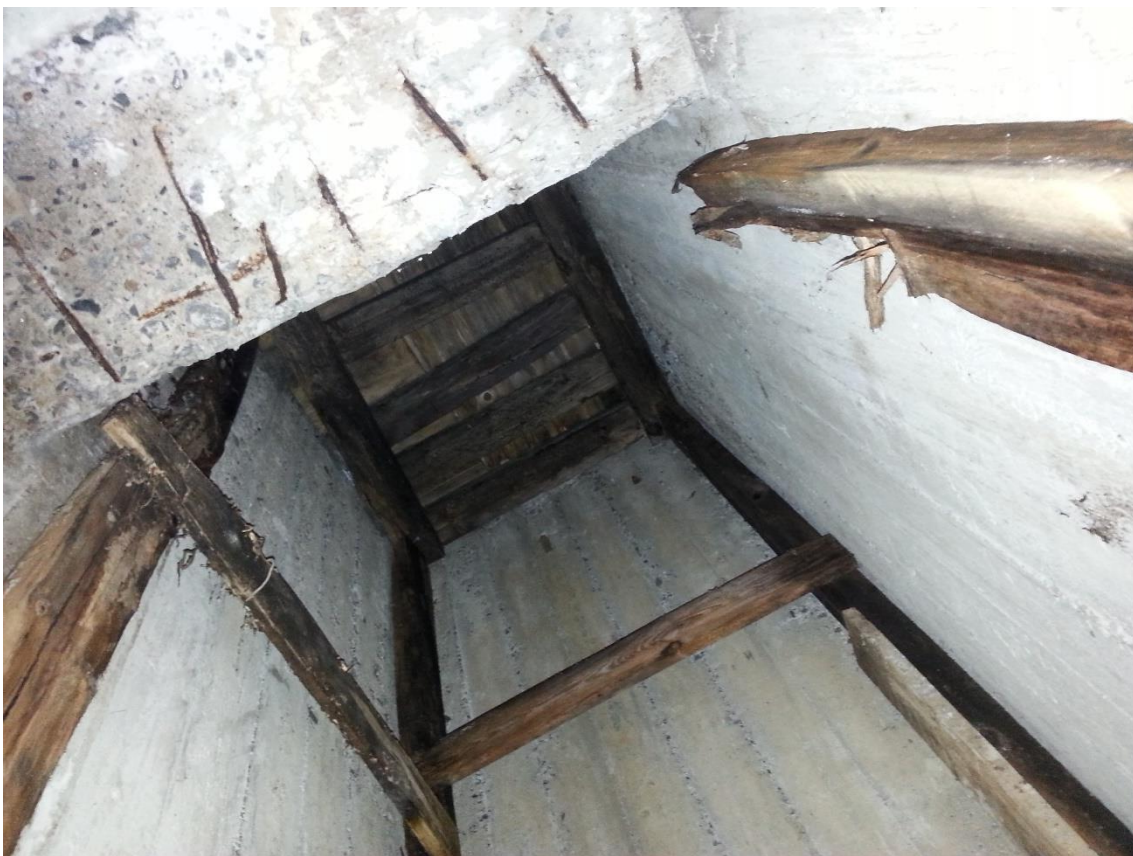
Lämmönjakohuoneessa sijaitsevan vanhan roskakuilun sisälle rakennettu puukehikko on lahonnut ja roskakuilun pohjalla on lahonnutta puujätettä. Roskakuilun puukehikko ja jätteet on poistettava kuilusta. Roskakuilun kuntotutkimus suositellaan suoritettavan pihan peruskorjauksen yhteydessä, jolla selvitetään pääseekö sade- ja sulamisvedet roskakuilun kautta valumaan kellarikerrokseen.

*KUVA 17. Roskakuilun lahonneet puurakenteet*

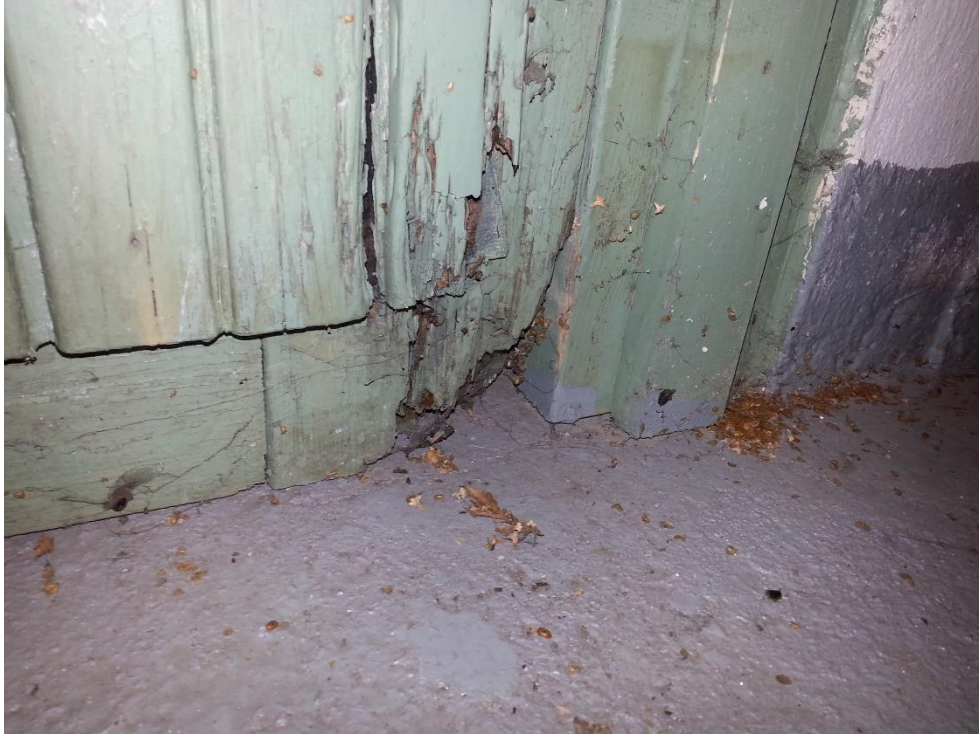
*KUVA 19. Väestönsuojan oven edessä oleva lahonnut väliovi*

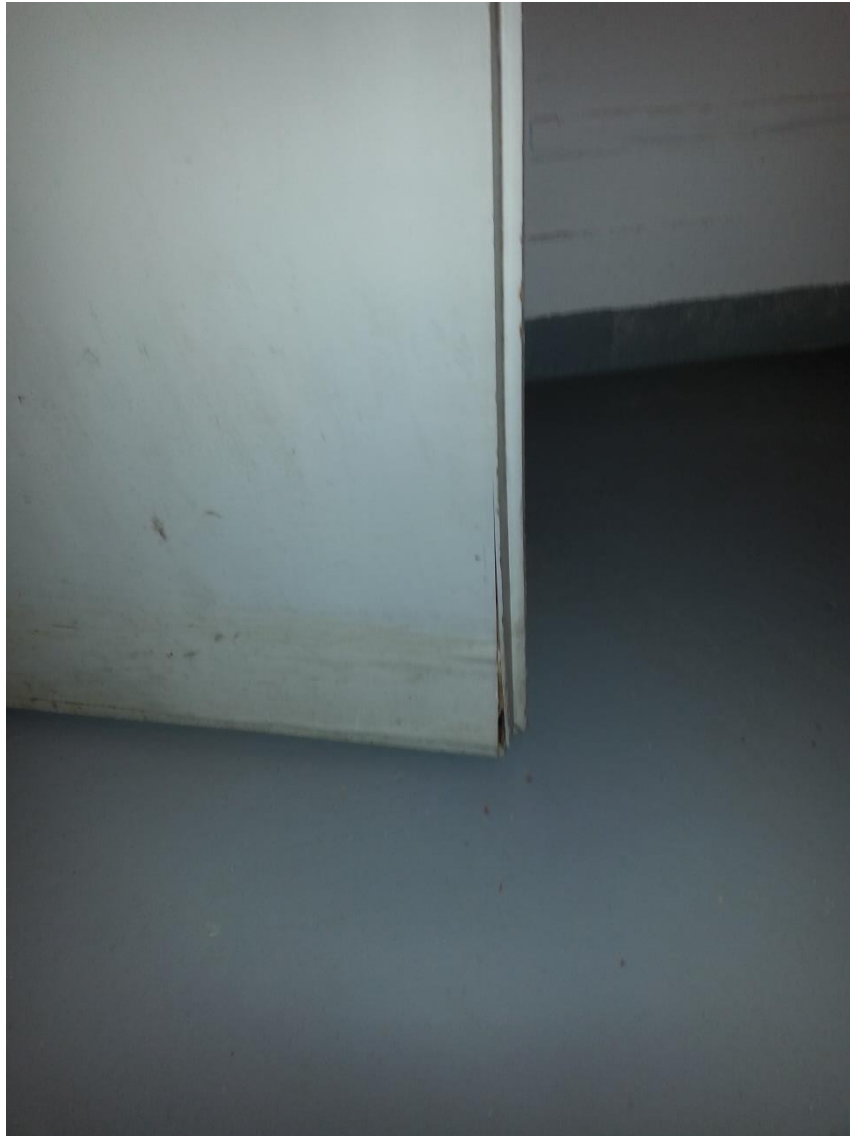
Väestönsuojassa näkyy jälkiä aiemmin sattuneesta vesivahingosta. Väestönsuojan väliovet ovat alaosistaan turvonneet ja niissä on nähtävissä vedenpinnantaso, jossa vesi on väestönsuojan lattialla ollut. Väestönsuojalla ei ole käyttötarkoitusta ja se on tällä hetkellä tyhjiään. Väestönsuojaan johtavan ulko-oven väliovi on lahonnut ja se tulee uusida. Väestönsuojan ulko-oven tiivisteet vuotavat ja oven kautta sade- ja sulamisvedet pääsevät valumaan väestönsuojaan. Väestönsuojan ulko-oven tiivisteet on uusittava ja oven tiiveys varmistettava. Kellarin yleistentilojen kuntoluokka on 2.

*KUVA 20. Väestönsuojan turvonnut väliovi*

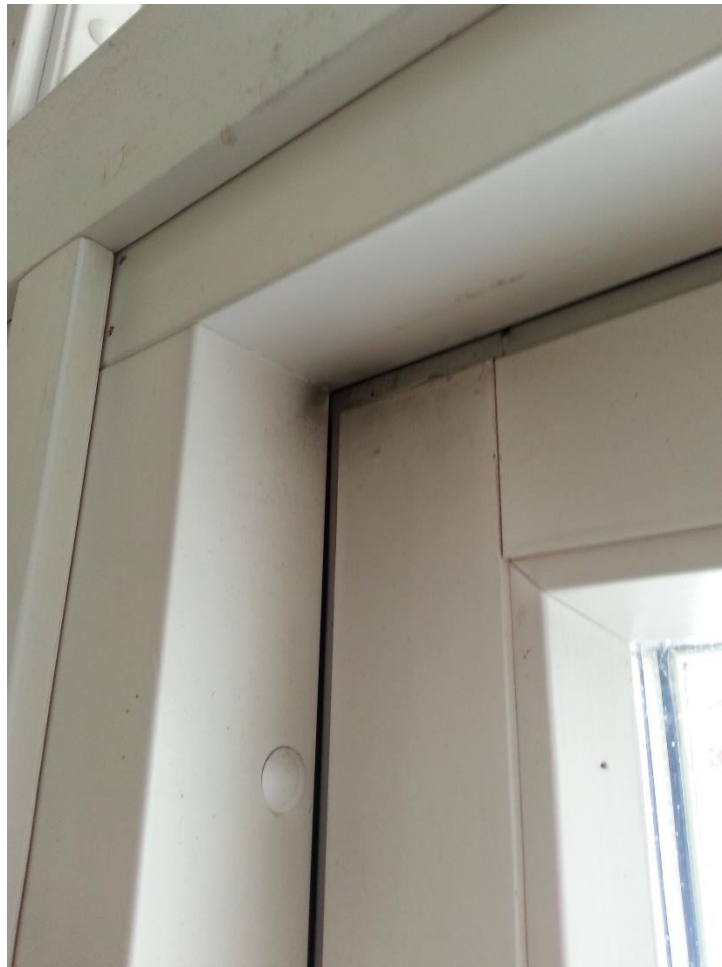
Rakennuksessa on sekä huoneistokohtaisia ranskalaisiaparvekkeita että yhteisiä tuuletusparvekkeita. Parvekepinnat on saneerattu vuonna 2010 eikä niissä ollut havaittavissa vaurioita. Parvekeovet on uusittu vuonna 1995. Tuuletusparvekkeiden ovien tiivisteet vuotavat ja ne on syytä vaihtaa. Neljännen kerroksen parvekeoven yläpuolisen ikkunakarmi vuotaa katon rajasta. Ikkuna täytyy tiivistää, jotta ilmavuoto saadaan tukittua. Osasta parvekeovien kynnyksistä on maali kulunut pois ja kynnyksissä näkyy kosteuden aiheuttamia jälkiä. Parvekeovet olisi syytä huoltomaalata ja niiden käynti säätää. Parvekkeiden kuntoluokka on 4 ja parveke ovien kuntoluokka on 3.

*KUVA 23. Parvekeovien tiivisteet vuotavat*

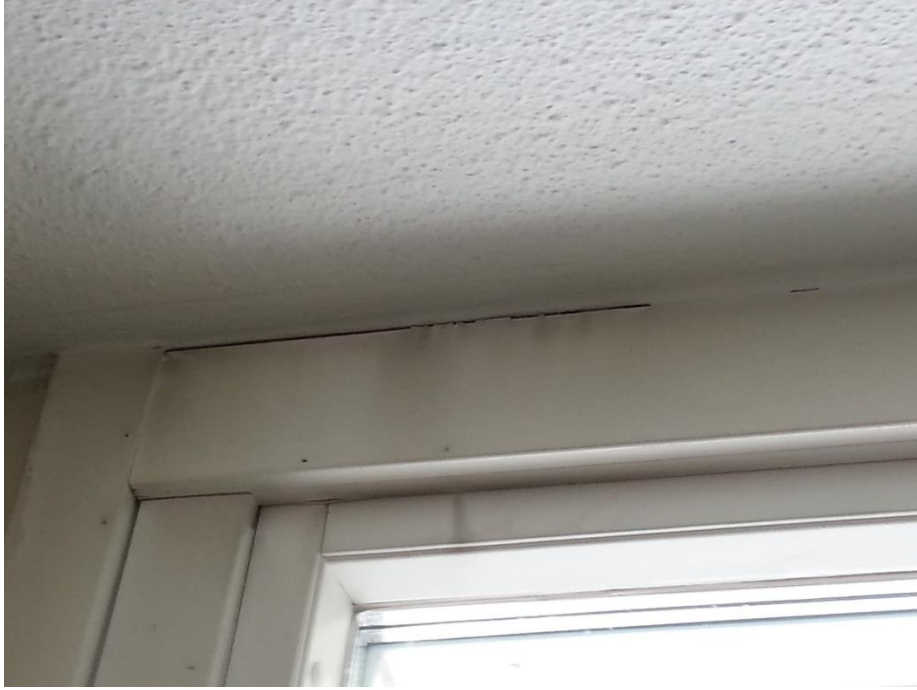
*KUVA 24. Parvekeoven yläpuolella katon rajassa ilmavuoto*

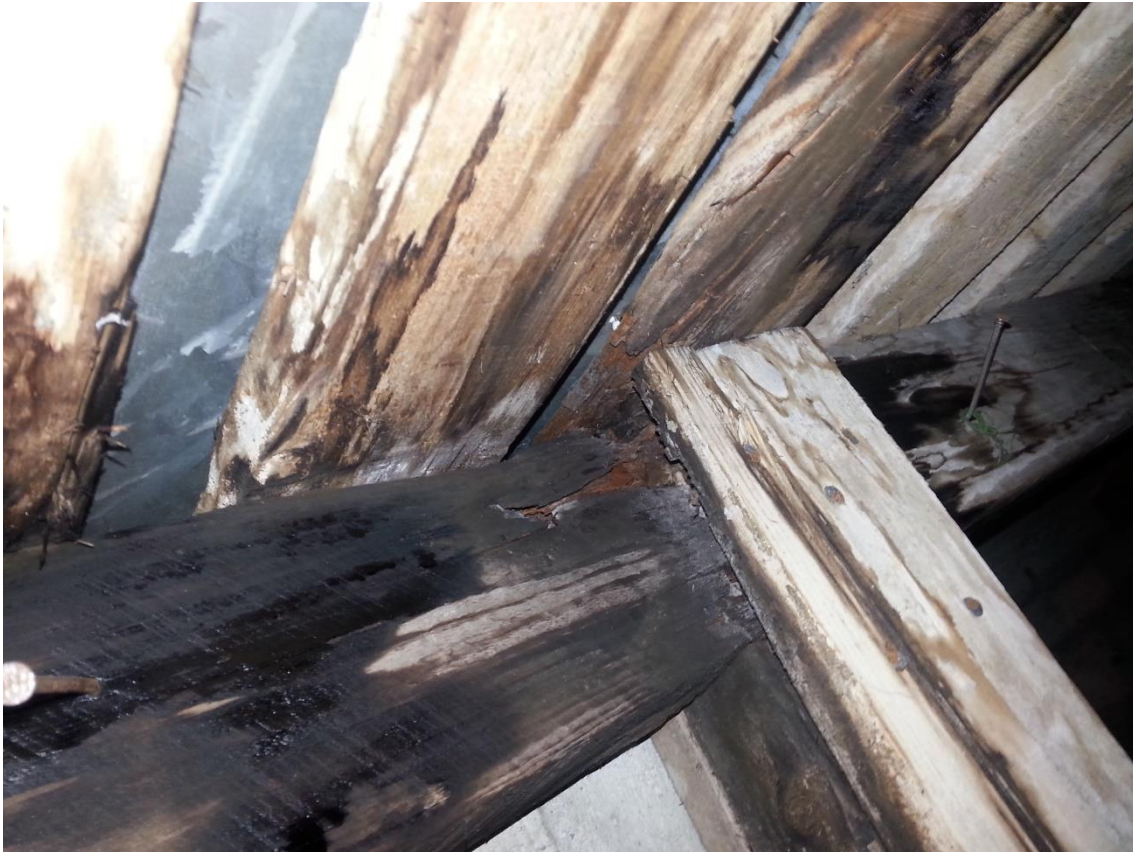
Kattoristikot olivat yhtä lukuun ottamatta päälisin puolin hyväkuntoiset. Rakennuksen koillispuolella laitimmainen kattoristikko oli lahonnut, mutta kuiva tarkastushetkellä. Lahonnut kattoristikko tulee uusia vesikatteen uusimisen yhteydessä.

*KUVA 26. Lahonnut kattoristikko*

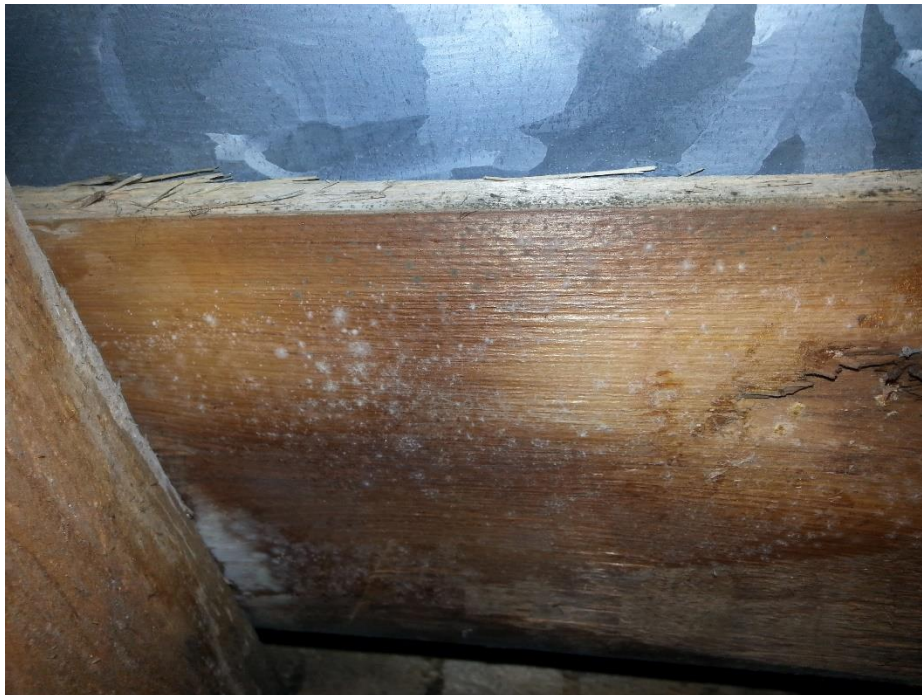
Yläpohjan tuuletusluukut on tukittu asentamalla levyt niiden eteen ja täten heikennetty yläpohjan tuuletusta. Yläpohjan puutteellisesta toiminnasta johtuen aluslaudoitukseen kondensoituvaa vettä ei kuivu ja on aiheuttanut lautojen homehtumisen. Suositellaan aluslaudoituksen vaihtamista vesikatteen uusimisen yhteydessä.

*KUVA 27. Vesikaton homehtunut aluslaudoitus*

yhteydessä. Yläpohjan tuuletusluukut täytyy avata ja kattoremontin jälkeen tarkkailla aluslaudoituksen kosteutta ja tarvittaessa yläpohjan ilmanvaihtoa parannetaan. Yläpohjan läpi meneviä viemärintuuletusputkia ei ole eristetty koko matkalta, mikä mahdollistaa veden kondensoitumisen putken pintaan. Yläpohjan läpäisevät putket täytyy eristää koko matkalta yläpohjan alueella.

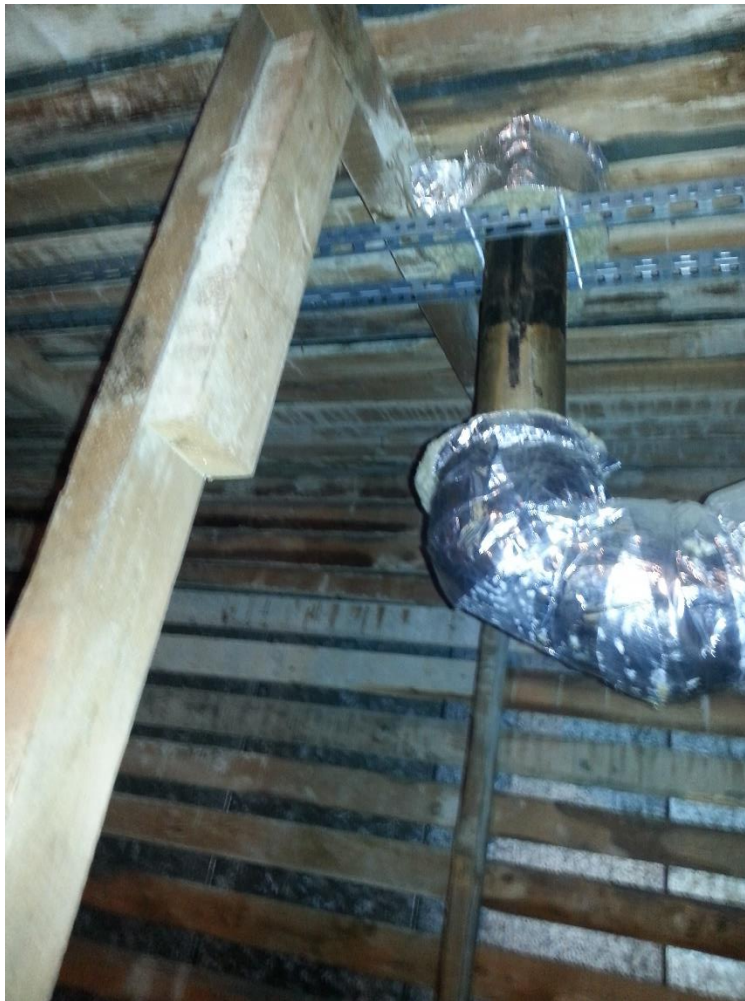
*KUVA 28. Osittain eristämätön viemärintuuletusputki*
