RETKEILIJÄ REITILLÄ

Pyhätunturin matkailukeskuksen kesäreittien turvallisuuden riskikartoittaminen

REILA- reittimerkistöjen turvallisuus, pilottialueena Lappi -hanke

Opinnäytetyö
Matkailu-, ravitsemis - ja talousala
Matkailun koulutusohjelma
Restonomi

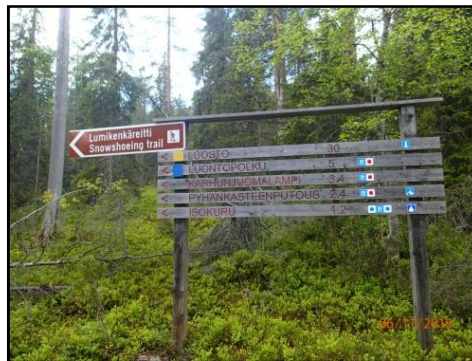
Reitin 1 varrella, karttaan reitti on merkitty sinisillä kävyillä, mutta opasteviitoissa reitti on merkattu sinisellä puisella laatalla (kuvio 4).

Kuvio 4. Viitasta puuttuu kävyn merkki, jolla se on merkattu karttaan sekä reitille.

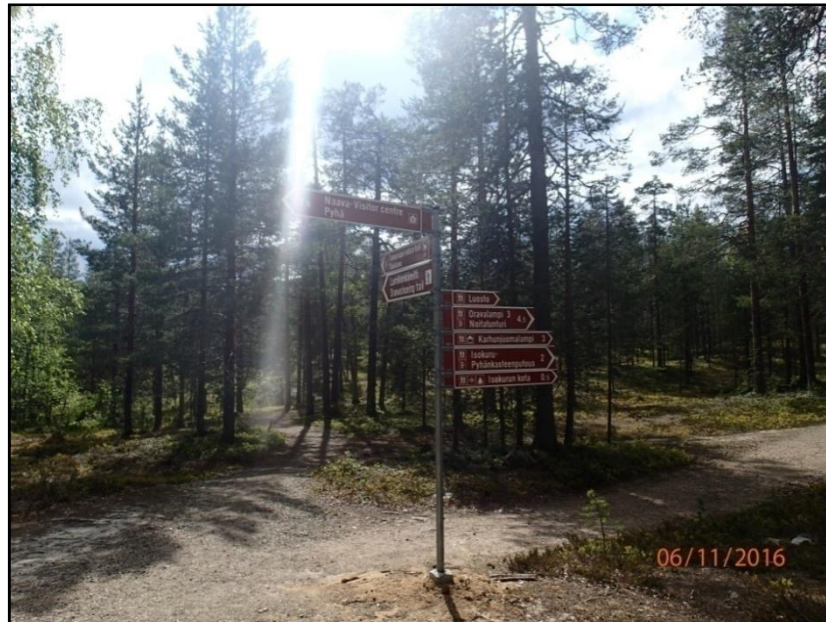
Toisessa opasteviitassa taas reittiä on merkattu kävyllä ja sininen puinen laatta puuttuu (kuvio 5).

Kuvio 5. Reitti merkattu käpymerkillä.

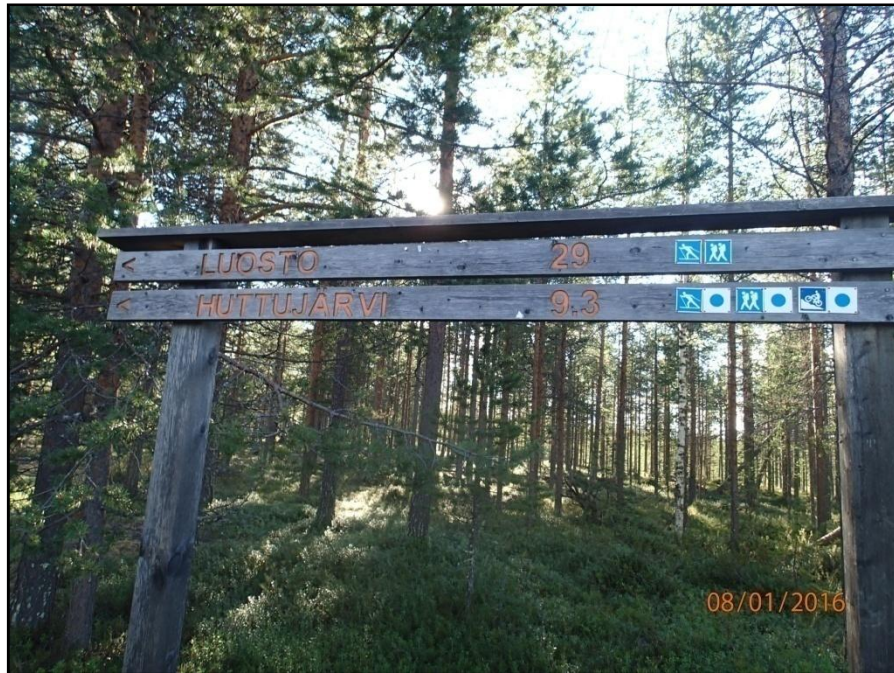
Reitillä 9 hämmennystä herätti viitoitusten mukainen kesäreitti, jota ei ole kuitenkaan karttaan merkattu. Pyhän Astelilta lähdetessä kohti Aittakuria ja luontokeskus Naavaa, tulee viitta, joka osoittaa Huttujärvelle menevää vaellus- ja pyöräreittiä (kuvio 6). Tätä ei kuitenkaan ole merkattu karttaan, jota työssäni käytin. Toisessa viitassa reitti on merkattu vain laduksi (kuvio 7).

Kuvio 6. Viitta Huttujärvelle reitistä, jota ei ole kartassa.

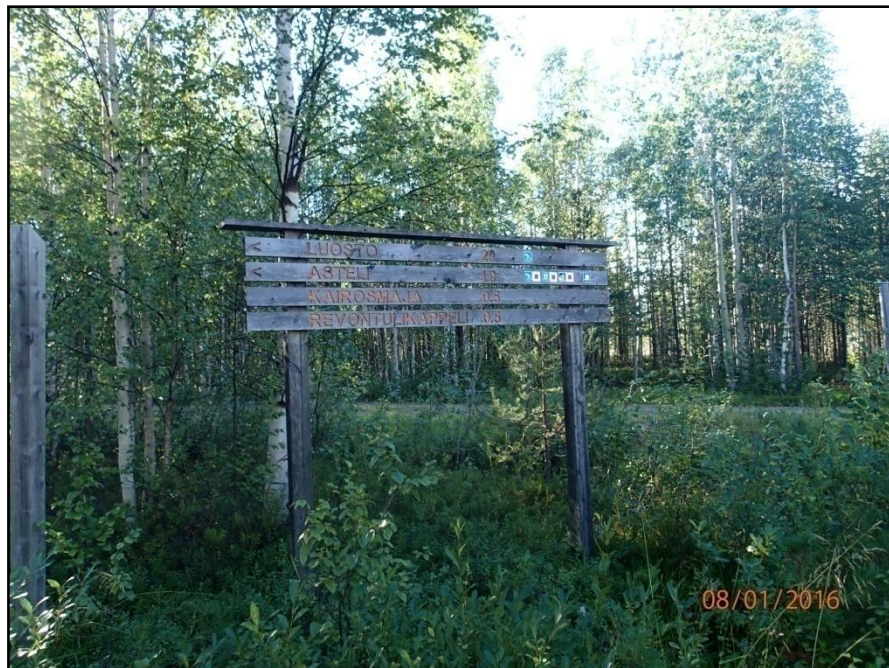
Kuvio 7. Luostolle menevä reitti merkattu vain laduksi.

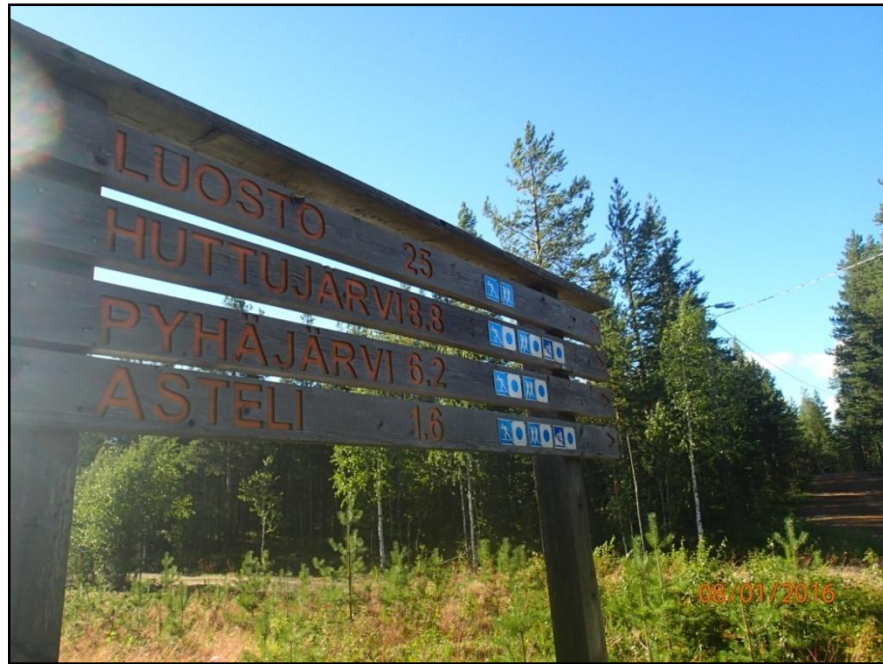
Reitillä 9, myös Pyhäjärvelle menevä reitti on joissain viitoissa merkattu sekä kesä- että talvireitiksi (kuvio 8) ja joissain vain talvireitiksi.

Kuvio 8. Pyhäjärven reitti merkitty kesä- ja talvireitiksi.

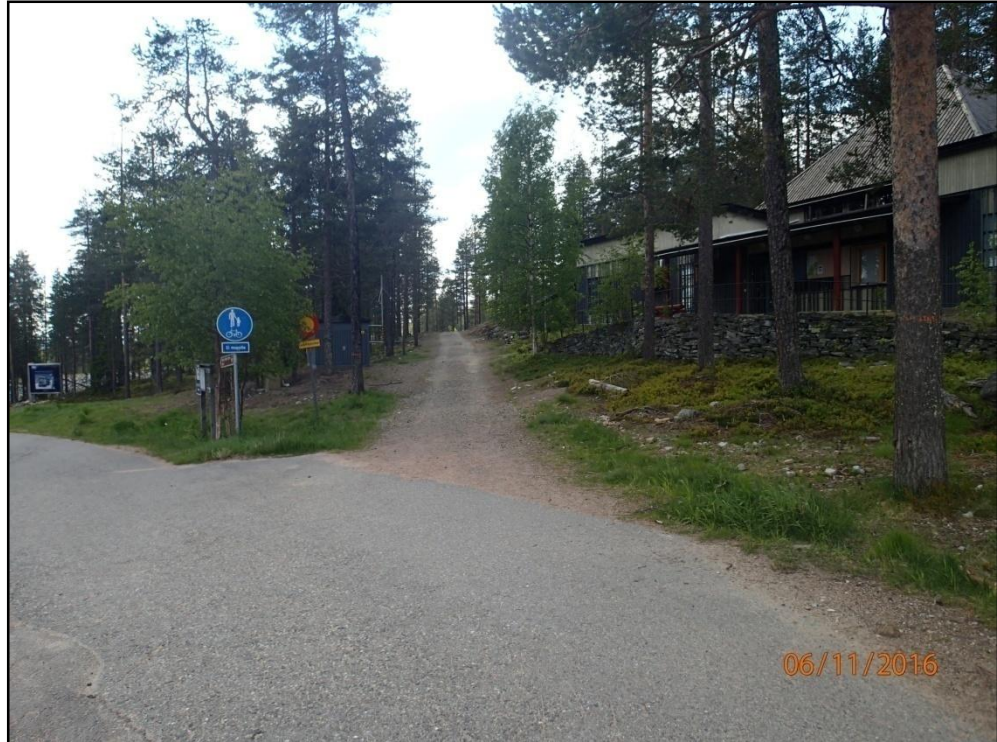
Reitillä 1, lähdin hotelli Pyhätunturin parkkipaikalta kohti kansallispuistoa, joka on karttaan merkitty lähtöpaikaksi ja usea retkeilijä käyttää sitä kesällä kuljettaessa kansallispuistoon. Kuitenkaan parkkipaikalta ei ole opasteviittaa kansallispuistoa kohden, vain luontokeskus Naavaan osoittava viitta (kuvio 9).

Kuvio 9. Lähtöpaikka hotellin edestä kansallispuistoon.

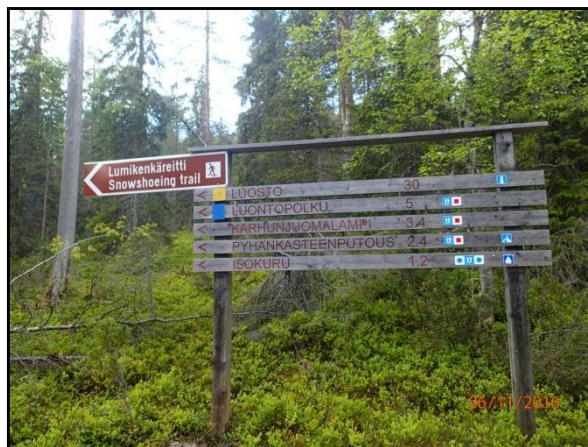
Maisemahissiltä n. 200 metriä kuljettaessa eteenpäin tulee opasteviitta, jossa on tietoa retkeilijälle reiteistä (kuvio 10). Karhunjuomalammen reittiä ei ole merkattu punaisella puisella laatalla, kuten luontopolku ja Luostolle menevä reitti, on merkattu omilla väreillään.

Kuvio 10. Ensimmäinen tietoa antava viitta.

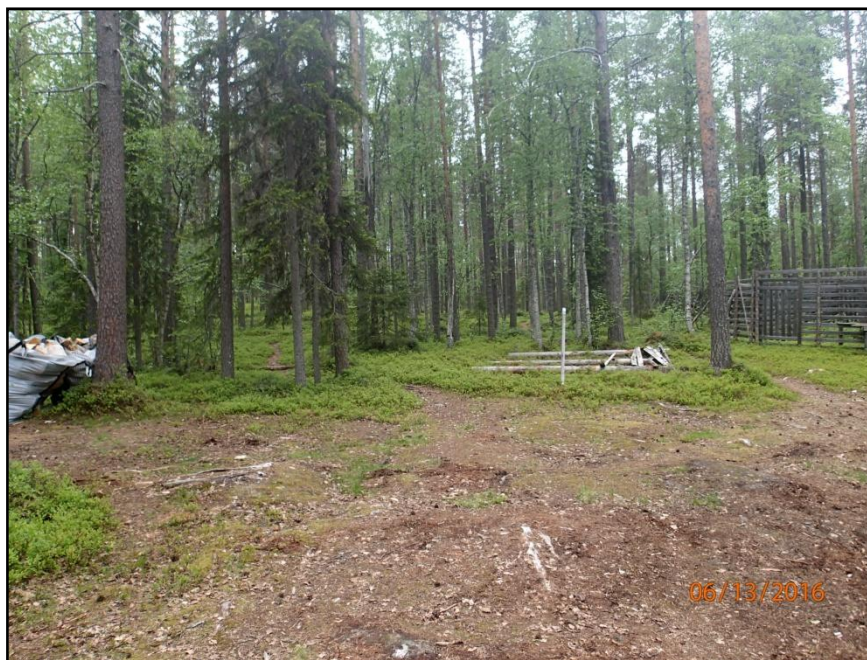
Reitillä 3, lähdetäessä Porolaavulta kohti Tiaislaavua on viitta, jossa on tarpeellinen tieto saatavilla, mutta viitan paikka on ehkä hieman väärä. Viitalta kohti Tiaislaavua ei ole selkeää polkua, koska poroaita ja muu roina sekä puut peittävät polun alkupään (kuvio 11). Pieniä polkuja on myös maastossa muutama, joten oikean polunpään valitseminen voi olla haastava.

Kuvio 11. Porolaavulta lähtevä polku Tiaislaavulle.

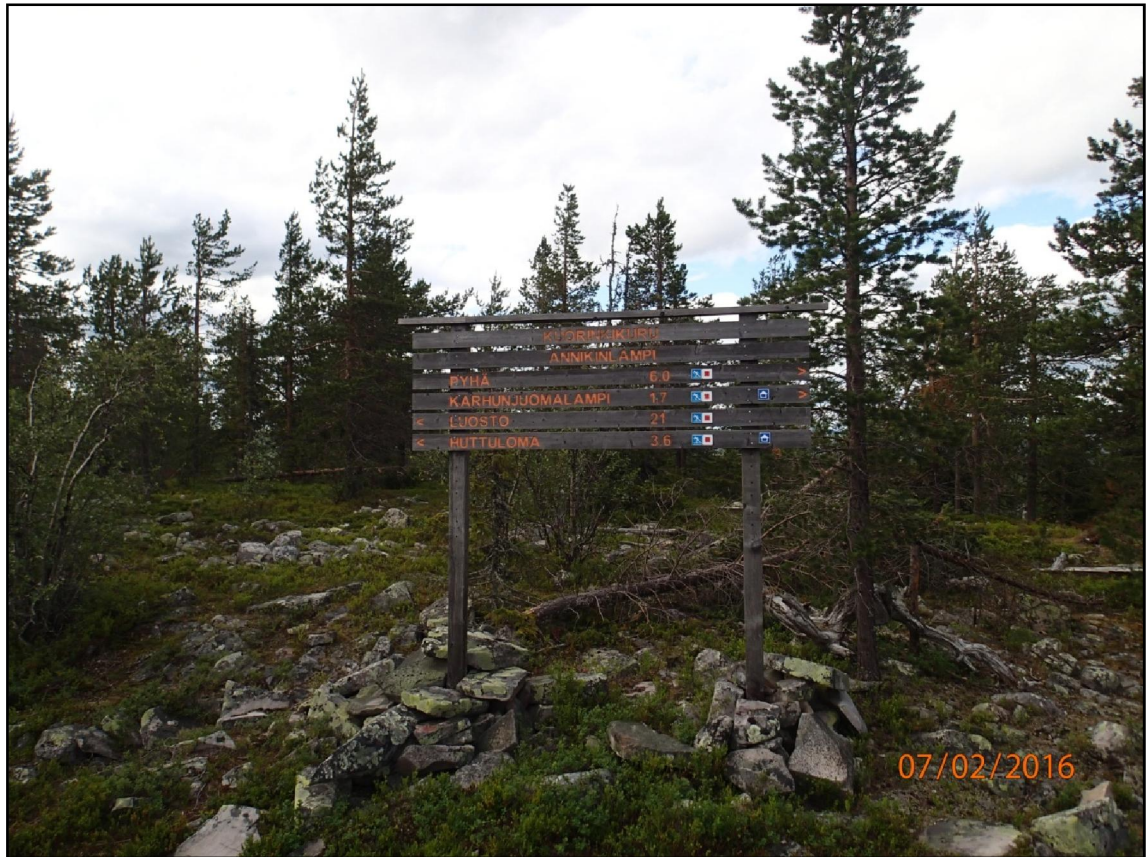
Reitillä 4, ennen Annikinlampea laskeuduttaessa alas rinnettä Noitatunturilta tulee kaksi viittaa, joista toinen osoittaa Luostolle päin ja toinen Annikinlampea kohti. Kuitenkin taustalla näkyy vielä kolmaskin kyltti, jossa lukee Kuorinkikuru. Kuorinkikurun kyltti (kuvio 12) on talvireitiksi merkattu. En tätä huomannut kuvattessani viittoja ja lähdin tästä kohti Karhunjuomalampea ja harhauduin vanhalle merkittömälle reitille. Vanha reitti yhtyy kuitenkin uuteen reittiin muutaman sadan metrin päässä, joten sen kummempaa vahinkoa ei sattunut.

Kuvio 12. Kuorinkikurun viitta, josta talvireitti lähtee kohti Karhunjuomalampea.

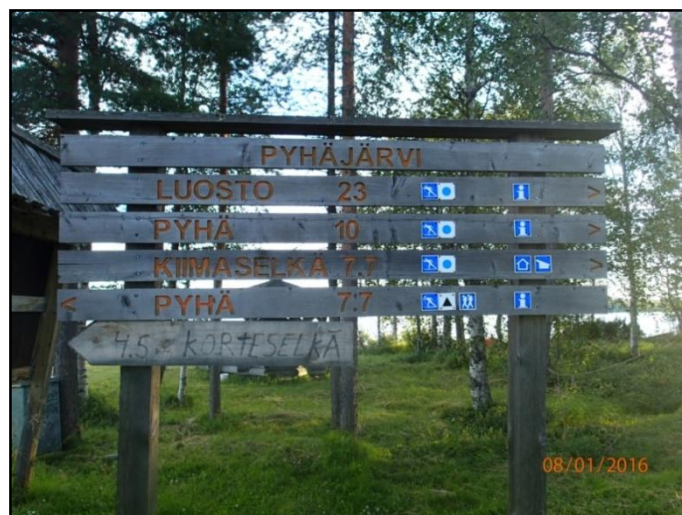
Reitillä 5, oli epäselvin viitoitus reitille. Lähtö oli Oravanrannasta, viitta sijaitsee lomakylän edustalla (kuvio 13).

Kuvio 13. Lähtöpaste Oravanrannasta.

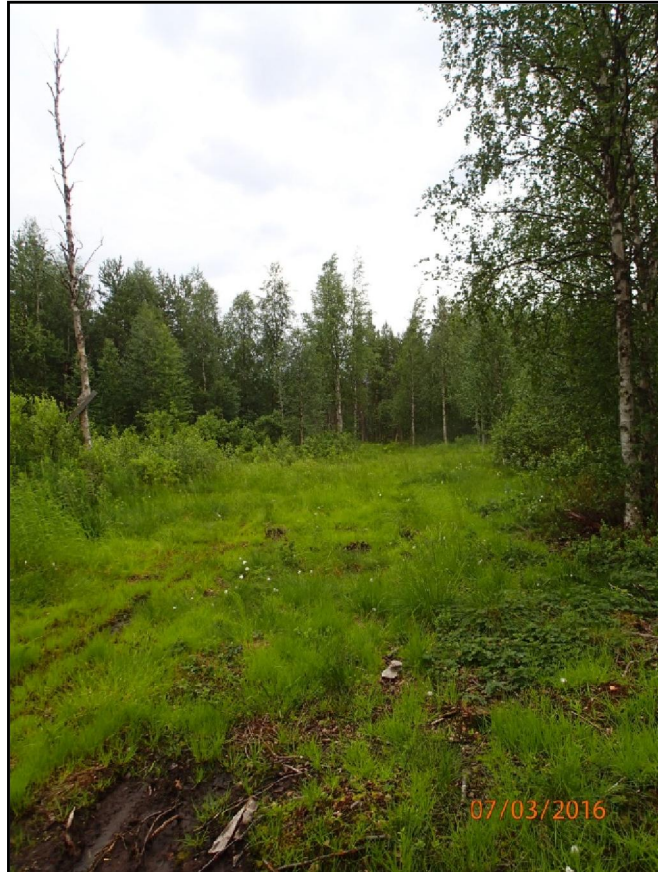
Itse reitti lähtee vasta n. 300 metriä viitasta eikä sitä ole merkitty mitenkään reittimerkistön avulla (kuvio 14).

Kuvio 14. Itse lähtöpaikka.

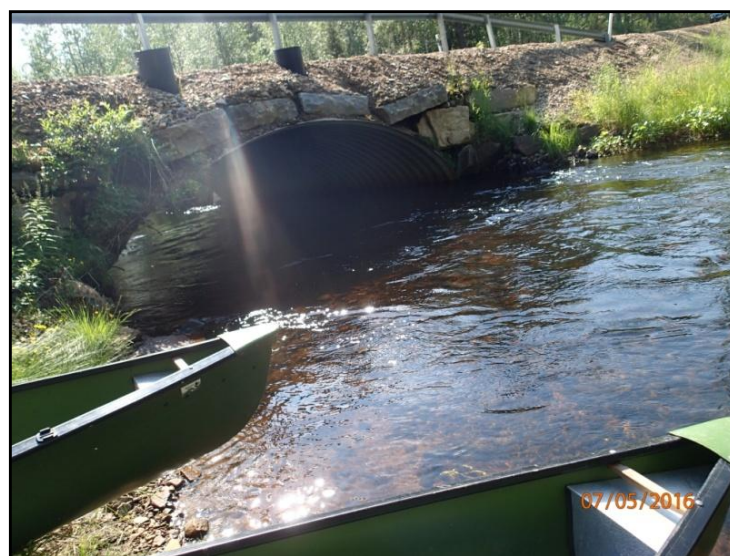
Reitti 6 oli ainoa vesireitti kartoitettavista kohteista. Vesireitille ei ollut minkäänlaista opastusta (kuvio 15) Tiesin aiemmista melontaretkistä, että lähtö on Haapaharjun sillalta.

Kuvio 15. Lähtöpaikka.

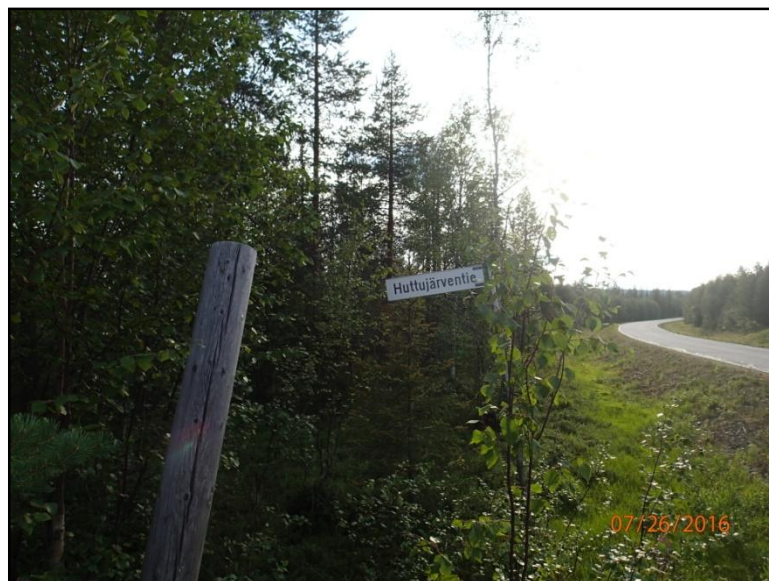
Reitillä 8 ei ole merkitty mitään viittaa Huttujärven tien risteyksessä, ainoastaan tien nimi on nähtävissä, joten reitin alkupäästä ei voi sanoa vaatimustasosta jne. yhtään mitään (kuvio 17).

Kuvio 17. Huttujärven tien risteys.

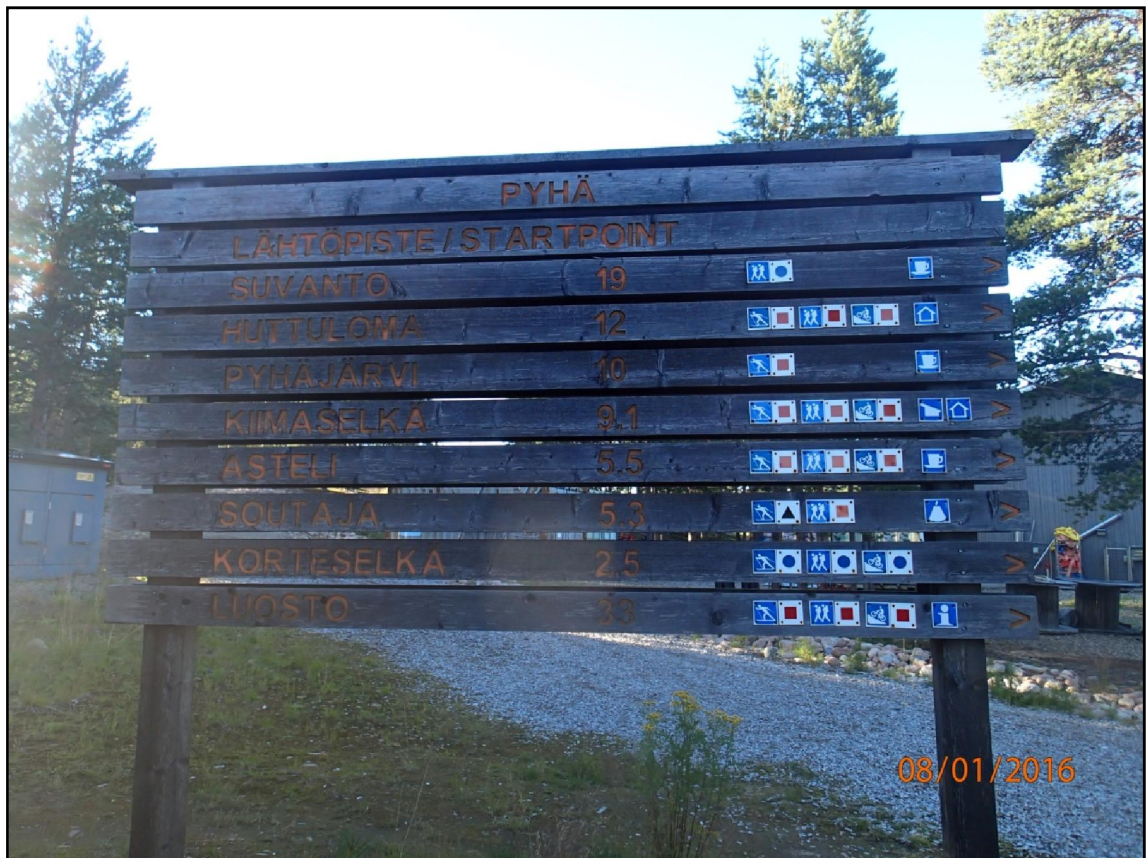
Reitillä 9, saavuttaessa Pyhälle, luontokeskus Naavan läheisyydessä on lähtöpiste, jossa on muutamia seikkoja, jotka voivat olla harhaanjohtavia (kuvio 18). Viitan mukaan Suvantoon menisi kesäreitti, mutta kartoittaessani reittejä vain Oravanrannan risteyksessä oli viitta kesäreitistä Suvantoon, mutta ei muualla. Viitan mukaan myös Kiimaselkään, Huttulomaan ja Kortteselkään menisi kesäreitit vaikka kartan mukaan ei mene. Lisäksi Luostolle menevä vaellusreitti lähtisi tästä, mutta reitti menee Isokurun ja Karhunjuomalammen kautta, jotka ovat päinvastaisessa suunnassa.

Kuvio 18. Lähtöpiste Pyhällä, luontokeskuksen läheisyydessä.

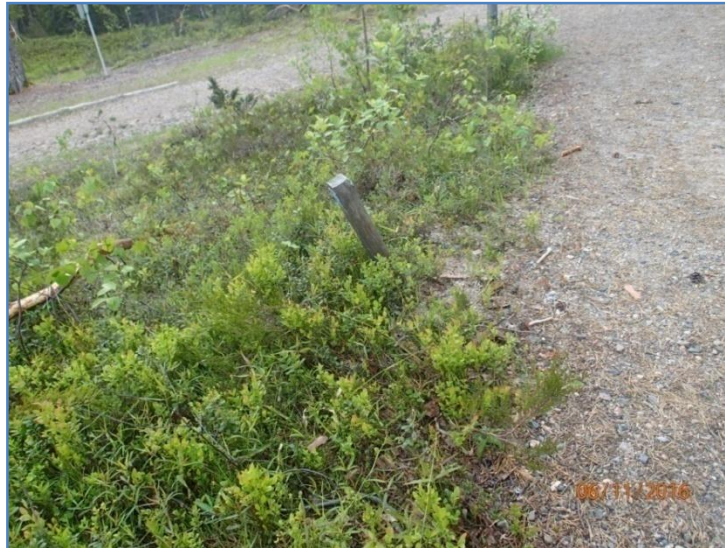
Reitillä 1, monessa paikassa reittimerkistö oli kärsinyt ja reittimerkistö osoitti poispäin reitiltä. (kuvio 19). Reittiä on merkattu myös sinisellä puisella laatalla, joten olisiko aiheellista kerätä vanhat käpymerkit pois.

Kuvio 19. Reittimerkki osoittaa poispäin reitiltä.

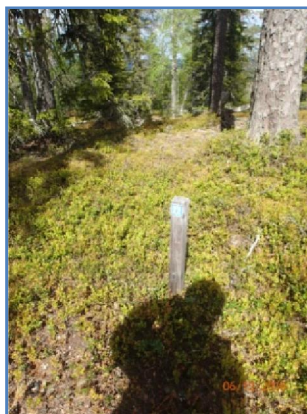
Reitillä 2, reittimerkistössä oli poispäin reitiltä osoittavia merkkejä useassa eri kohdassa (kuvio 20).

Kuvio 20. Reittimerkki osoittaa poispäin reitiltä.

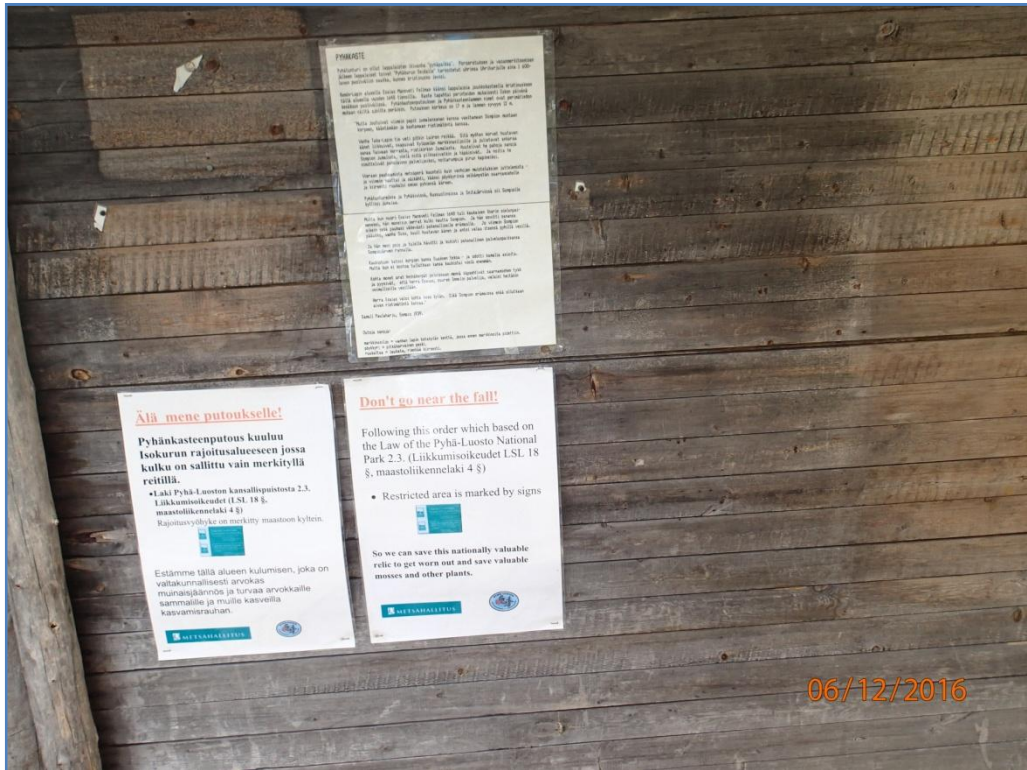
polun päättä ole estetty millään. Ilmoitustaululla lukee pienellä tekstillä (kuvio 21) rajoitusalueesta, mutta varmasti osa retkeilijöistä silti menee putoukselle polkua pitkin.

Kuvio 21. Rajoitusalueesta kertova teksti.

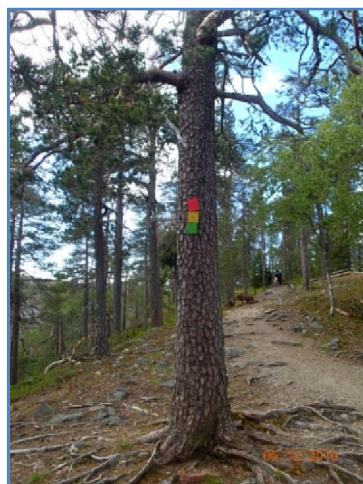
Uhriharju kuuluu rajoitusalueeseen, mutta on täynnä pieniä polkuja. Portaiden, jotka nousevat Isokurusta Uhriharjulle, yläpäässä ei ole minkäänlaista mainintaa rajoitusalueesta (kuvio 22).

Kuvio 22. Uhriharjun portaiden yläpää.

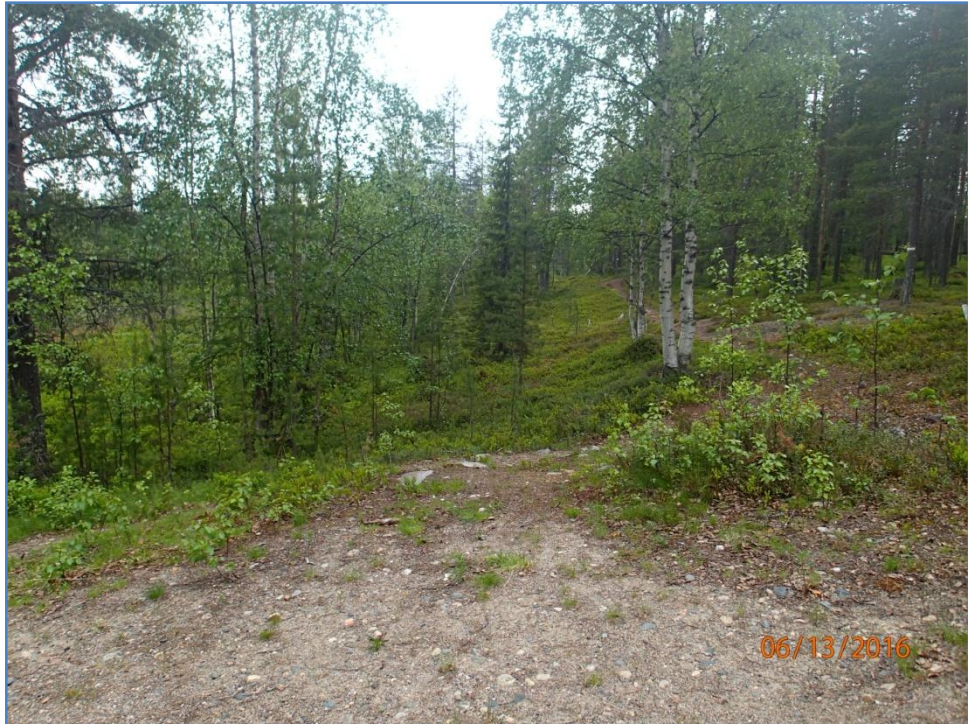
Reitillä 3, jolla harhauuin aluksi, polku lähtee erkaantumaan latupohjalta kohti Tiaislaavua (kuvio 23). Reittimerkistöä polulle ei ole nähtävissä latupohjalta ja hieman polusta eteenpäin latupohja lähtee kulkemaan kohti suoaluetta, jota kohti on viitoitus.

Kuvio 23. Tiaislaavulle lähtevä polku, jossa ei reitille osoittaa merkistöä.

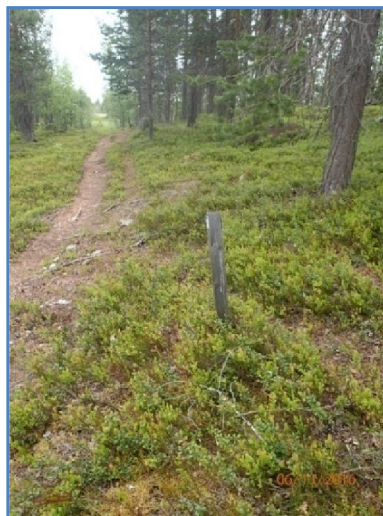
Reittimerkistö löytyy polulta kohti Tiaislaavua, mutta sitä on mahdotonta havaita latupohjalta, koska se osoittaa aivan väärään suuntaan (kuvio 24).

Kuvio 24. Reittimerkki, jota hankala huomata.

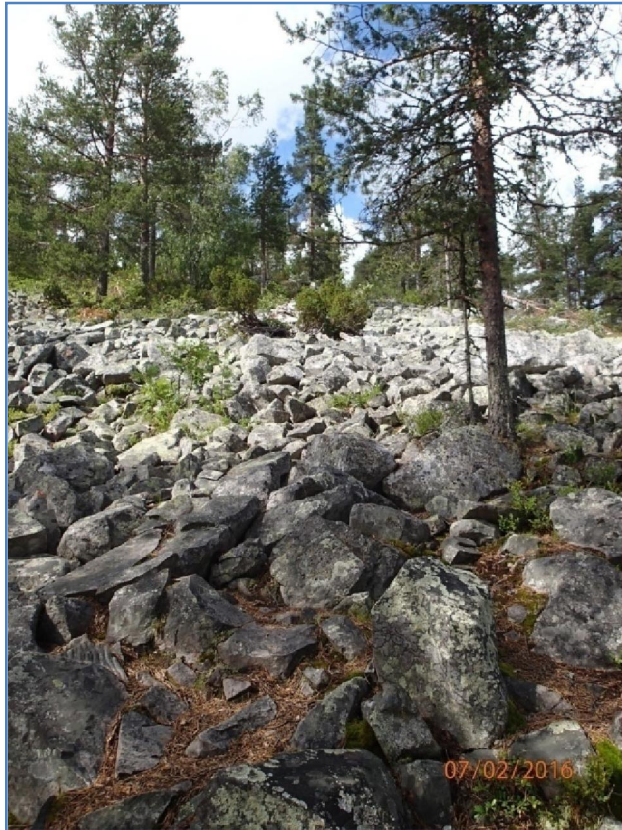
polun muuttuessa pikkuhiljaa rakkakivikoksi. Kuvanottopaikalta (kuvio 25) erkaantuu vahva polku vasemmalle. Paikalta ei ole helposti havaittavissa reittimerkistöä, mutta polku jatkuu kuitenkin kohti rakkaa eikä jatku vasemmalle. Reittimerkki löytyy kuvan yläosasta pienen hakemisen jälkeen, mutta tarkkaamaton retkeilijä voi harhaantua reitiltä.

Kuvio 25. Ei reittimerkistöä havaittavissa.

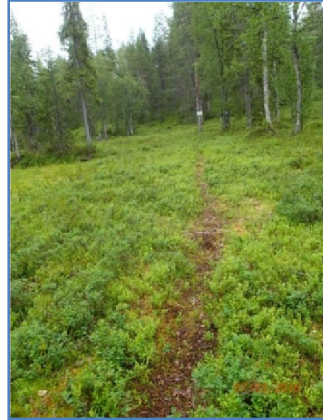
Reitti 5, oli reiteistä huonoiten merkattu. Käytännössä suurimman osan matkaa (6,1 km) reittiä ei ollut juuri viitoitettu. Reitän alkupää oli todella haasteellinen soisen maaston takia. Reittiä kartoittaessani kohtasin seuraavan ongelman; karttaan reitin alkupisteeksi oli merkattu Oravanranta, kuitenkin reittiä ei ollut viitoitettu millään lailla. Jouduin ottamaan karttasovellusohjelman tuekseni, jotta pysyin reitillä (kuvio 26).

Kuvio 26. Karttasovelluksen mukainen polku Soutajan kodalle.

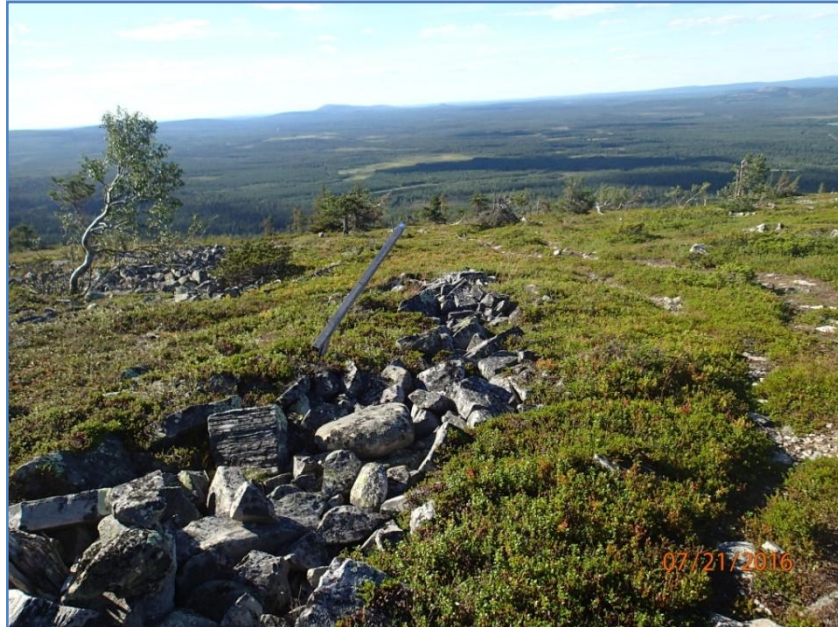
Reitillä 7, eksyin alun jälkeen reitiltä, enkä löytänyt enää takaisin reitille. Ilmeisesti lähdin väärälle polulle, ja harhaannuin. Alussa oleva reittimerkistö oli vaurioitunut. Yksi reittimerkki osoitti väärään suuntaan, ilmeisesti lumi oli painanut sitä (kuvio 28). Toinen reittimerkin tolppa oli lahonnut siten, että reittimerkkiä ei enää ollut.

Kuvio 28. Lumen painama reittimerkki.

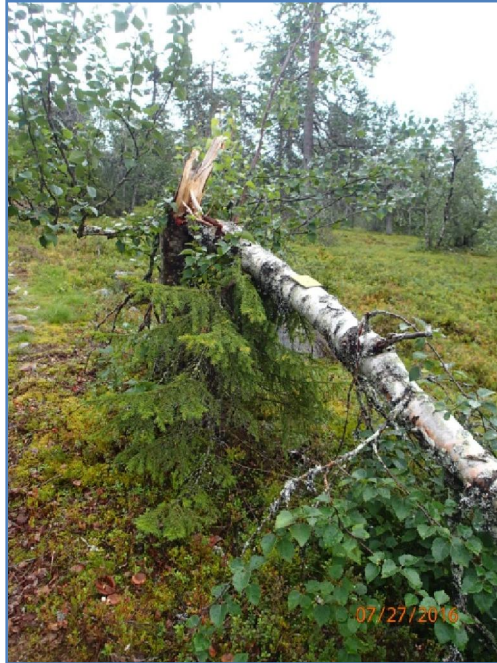
Reitillä 8, muutamassa paikassa reittimerkin tolppa tai puu, oli kaatunut tai kaatumassa, kuvassa yksi esimerkkitalaus (kuvio 30).

Kuvio 30. Katkennut puu, jossa reittimerkki.

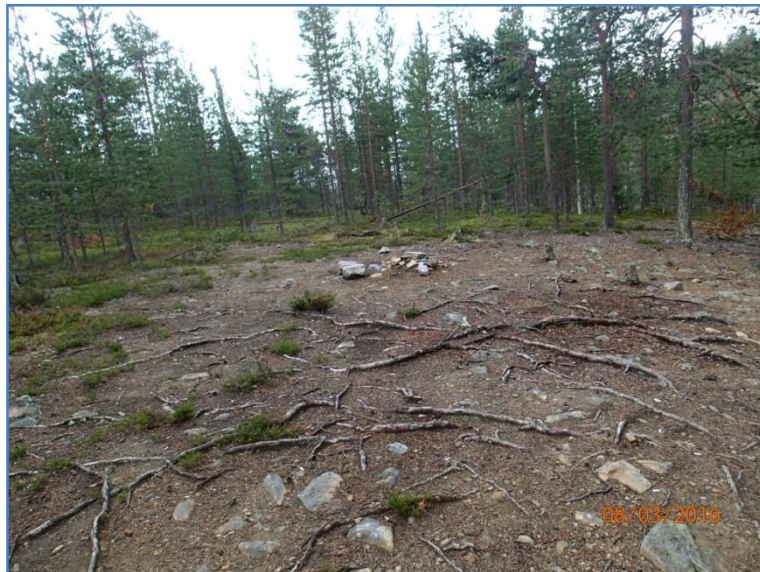
Reitillä 9, Aittakurusta poistuttaessa yläkautta, on hieman epäselvää mihin tulisi suunnata, koska portaiden yläpäästä lähtee polkuja molempiin suuntiin eikä ole reittimerkistöä (kuvio 31). Vasemmalla puolella hieman kauempana on pieni kota, jota kohti oikea polku kulkee.

Kuvio 31. Aittakurusta poistuttaessa portaiden yläpää.

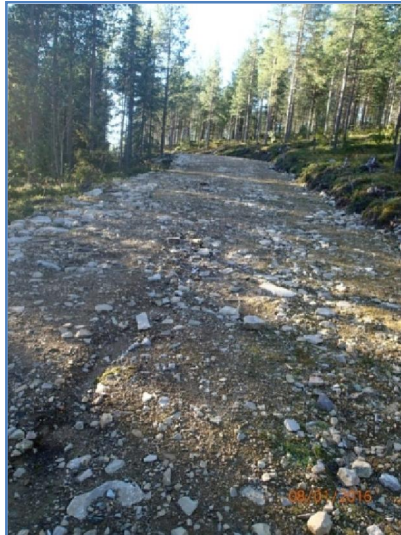
Reitillä 10, joka on merkattu sekä vaellus- että pyöräilyreitiksi, ei ole reittimerkistöä ollenkaan. Reitti on kuitenkin leveä latupohja, joten on helppo pysyä oikealla reitillä (kuvio 32). Ainoastaan reitin loppupäässä, Oravanrannan läheisyydessä on vaikea huomata reittiä.

Kuvio 32. Reitti Rantasoutajalla.

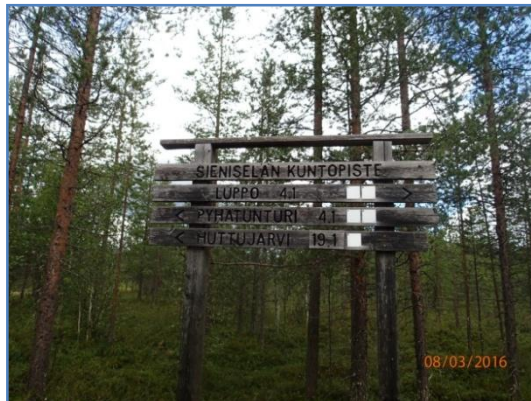
Reitillä 11, yhdestä opasteviitasta oli kulunut kaikki reittimerkit pois (kuvio 33). Reitti oli muuten melko selkeä, ja kulki leveää latupohjaa pitkin.

Kuvio 33. Puhki kuluneet reittimerkit.

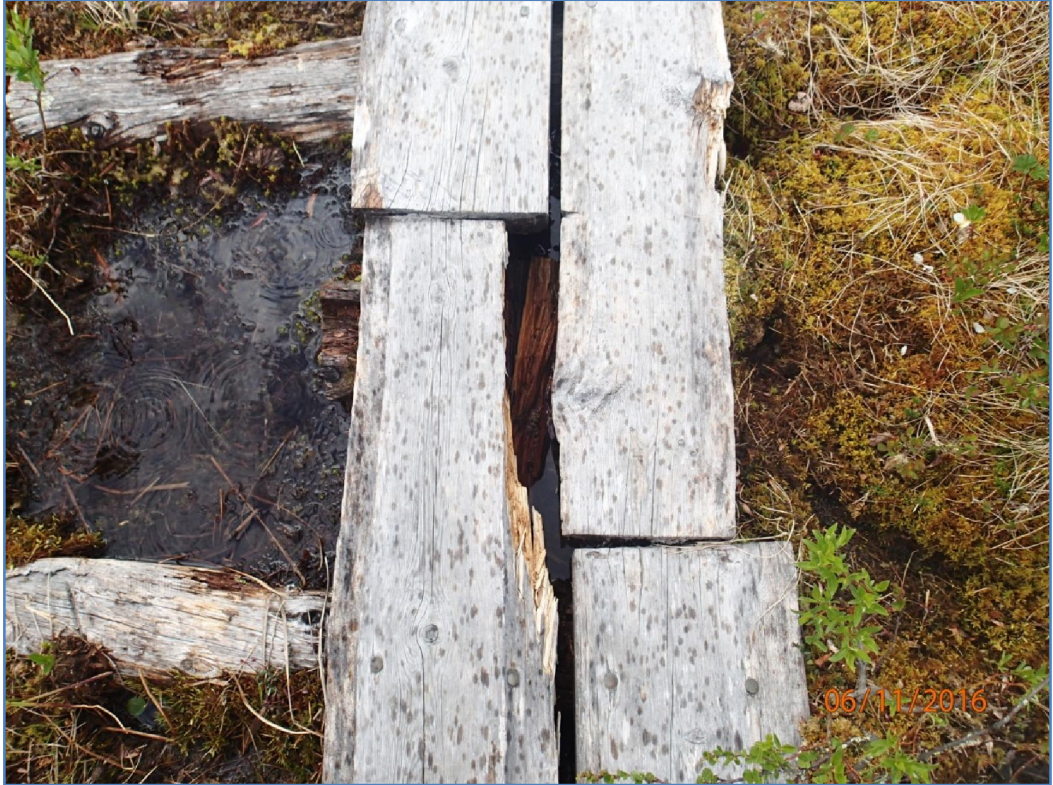
Reitillä 1, Tiaislaavun taukopaikan vesilähteelle mentäessä, pitkokset olivat paikka paikoin todella huonossa kunnossa ja niistä huomasi, että jalka tms. oli jo mennyt rakenteista läpi (kuvio 34). Rakenteet, joiden päälle pitkokset oli rakennettu, oli pahasti lahonnut. Reitien varrella on mahdollista vieraila Tunturiaavan lintutornilla. Lintutornille johtava puinen rakennelma on pahasti lahonnut monesta kohtaa.

Kuvio 34. Pitkokset Tiaislaavun vesilähteelle.

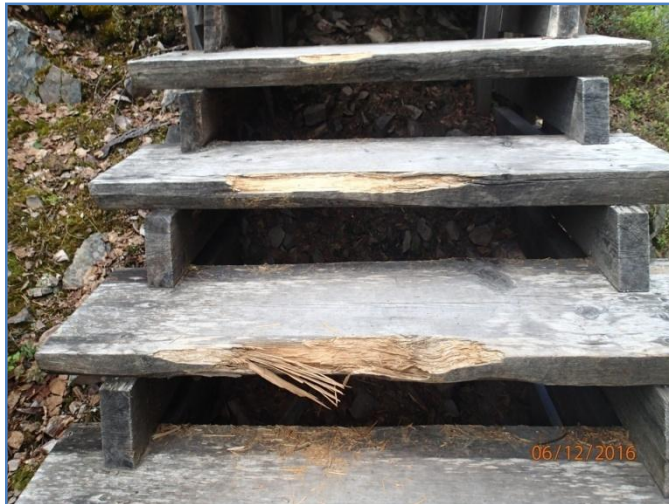
Reitillä 2, Isokurun pitkoksilla olevat turvaköydet olivat monesta kohtaa katkenneet, mutta ne on kesän aikana korjattu. Kurusta Uhriharjulle nousevat portaat olivat paikoin lahonneet (kuvio 35) ja Karhunjuomalammen rannan pitkokset olivat pahoin lahonneet.

Kuvio 35. Isokurun portaat noustessa Uhriharjulle.

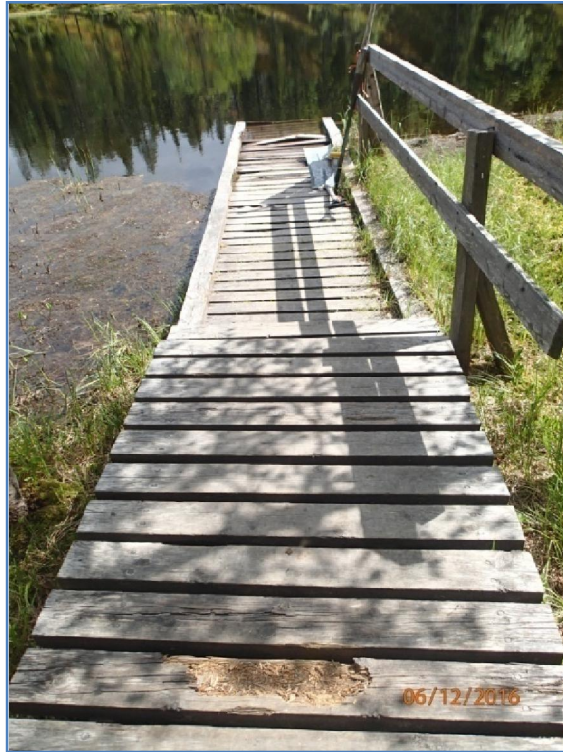
Myös Karhunjuomalammen rannan laituri oli pahoin lahonnut ja osittain vajonnut veden varaan (kuvio 36).

Kuvio 36. Karhunjuomalammen laituri.

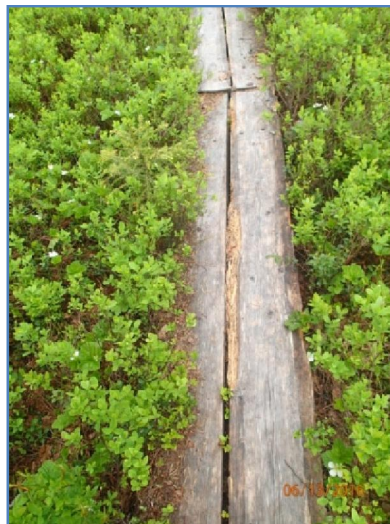
Reitillä 3, Luontokeskus Naavan ja Porolaavun välillä on suoalue, johon on rakennettu pitkokset. Pitkokset ovat osittain lahonneet (kuvio 37).

Kuvio 37. Pitkokset suoalueella.

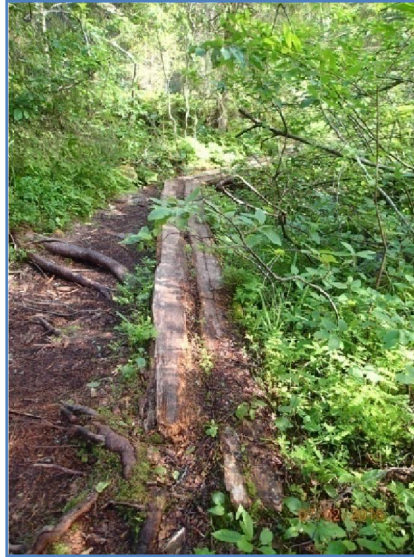
ovat kuitenkin huonossa kunnossa, ja itse mietin kulkiessani, kestävätkö pitkokset ollenkaan painoa (kuvio 38).

Kuvio 38. Pitkokset ennen Karhunjuomalampea.

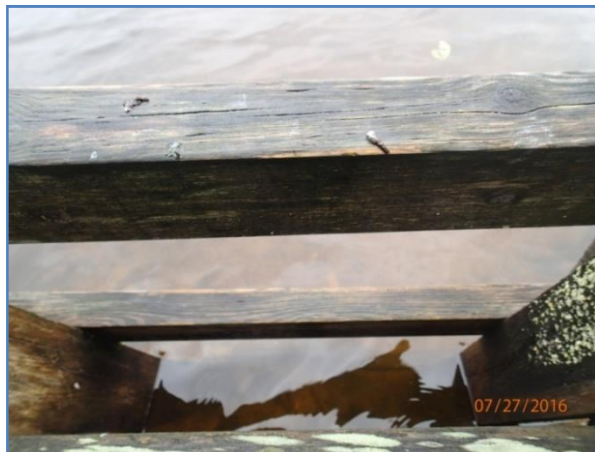
Reitillä 8, Huttujärven varaustuvalta lähtee pitkokset kohti järven rantaa. Pitkokset olivat paikka paikoin lahonneet. Järvenrannalla oli myös laituri, josta on portaat järveen uimista varten. Portaista puuttui yksi puola, joka ainakin lyhyen ihmisen näkökannalta vaikeuttaa laskeutumista veteen ja nousemista pois (kuvio 39).

Kuvio 39. Huttujärven laituri, josta puuttuu yksi puola.

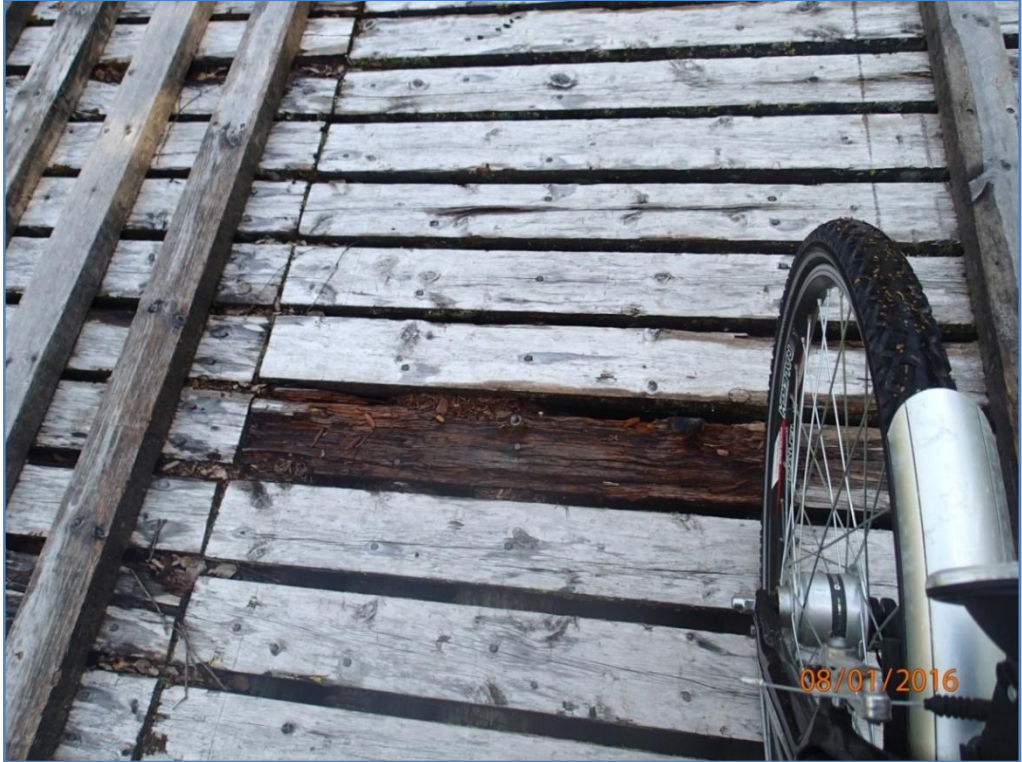
Reitillä 9, lähdetäessä Astelista kohti Pyhää, on pari siltaa. Toisella sillalla on melkein puhkikulunut kohta, puu on pahasti lahonnut (kuvio 40).

Kuvio 40. Sillalla oleva lahokohtia.

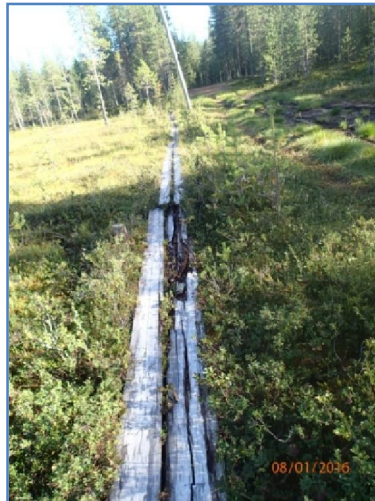
Astelin ja Kairosmajojen välillä on ylitettävä suo, jolla on pitkokset. Pitkokset ovat kuitenkin pahoin lahonneet (kuvio 41).

Kuvio 41. Astelin ja Kairosmajojen välinen suoalue pitkoksineen.

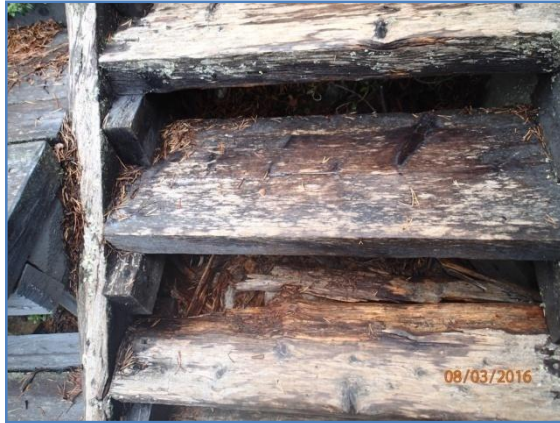
Samantien varrella, Aittakurun katsomoon johtavat ja katsomosta poisjohtavat portaat ovat paikoin pahasti lahonneet (kuvio 42).

Kuvio 42. Aittakurun katsomon portaiden lahonneita kohtia.

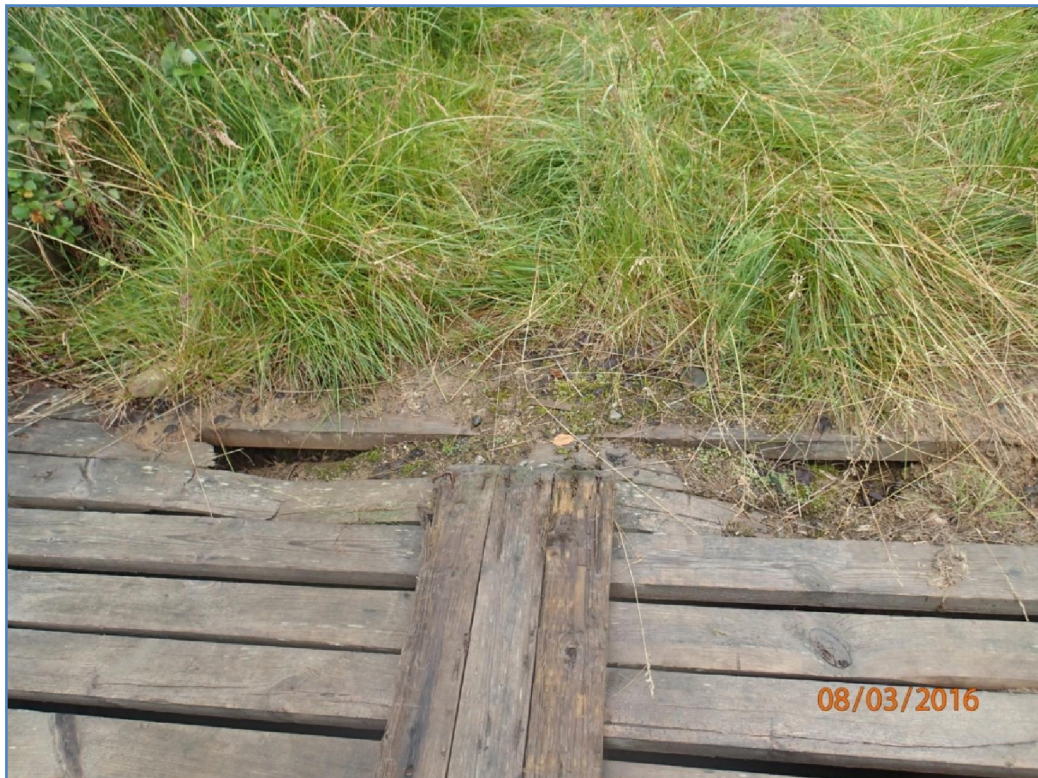
Reitillä 11, Sieniselän ja Pyhän Lupon välillä on vesialue, johon on rakennettu silta. Sillan toisessa päässä on vajoamisesta johtuen pari reikää (kuvio 43). Kilometri ennen Pyhän Luppooa on opasteviitta, joka pysyy juuri pystyssä, koska tukipuut ovat lahonneet.

Kuvio 43. Sillalla reikiä.

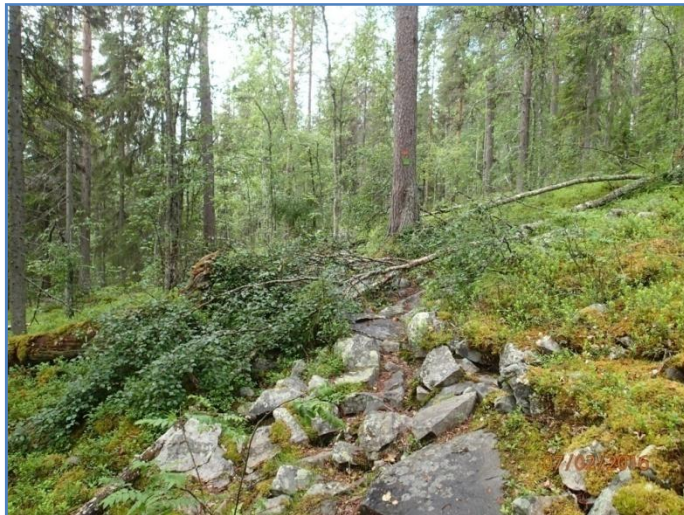
Talven jäljiltä oli reiteillä paljon kaatuneita puita, jotka hankaloittavat etenemistä reitillä (kuvio 44).

Kuvio 44. Reitillä 4, puita kaatunut reitin päälle.

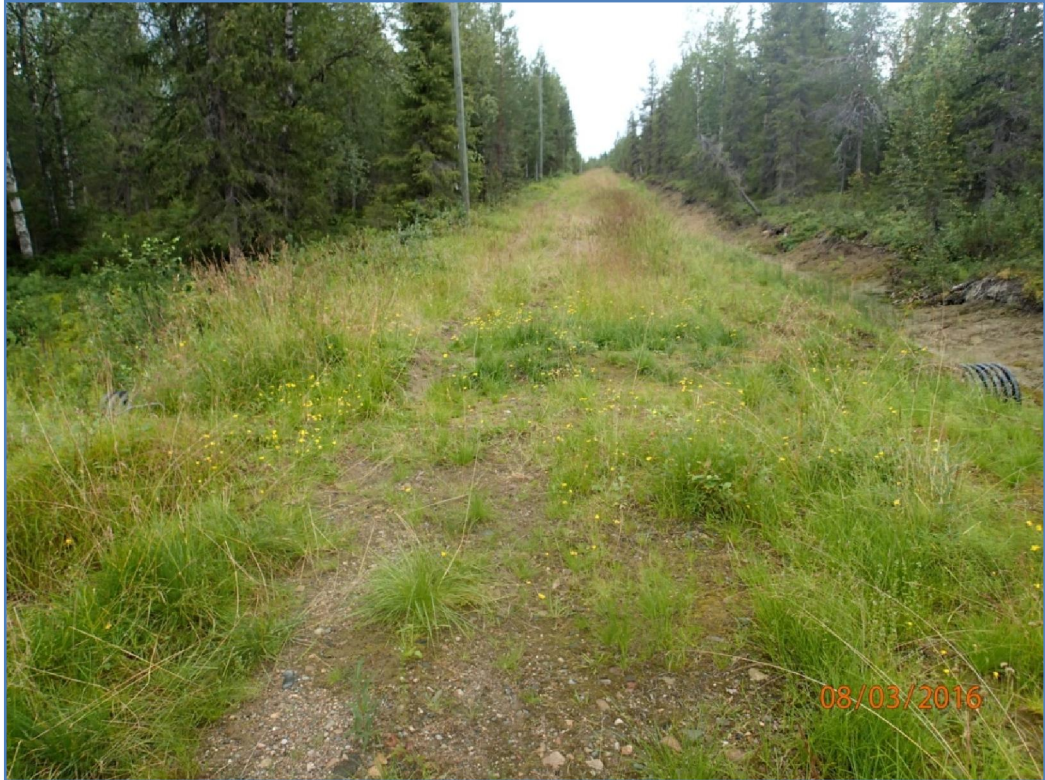
Routa oli tehnyt tuhojaan muutamalla reitillä (kuvio 45).

Kuvio 45. Reitillä 2, iso monttu keskellä reittiä.

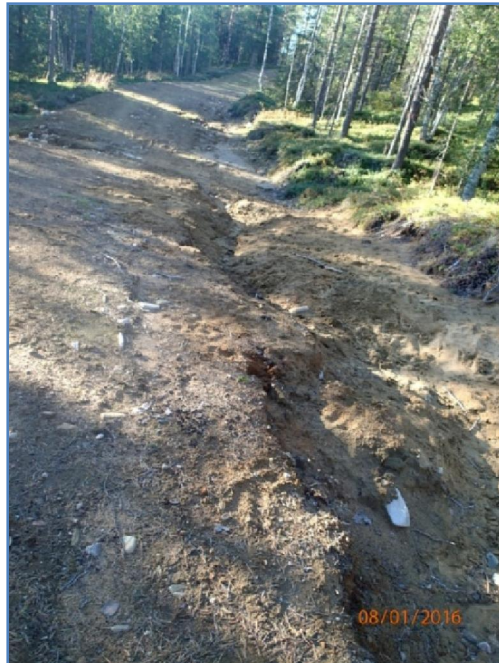
Veden aiheuttamaa kulumista oli myös reiteillä havaittavissa (kuvio 46).

Kuvio 46. Veden aiheuttamaa kulumista reitillä 9.

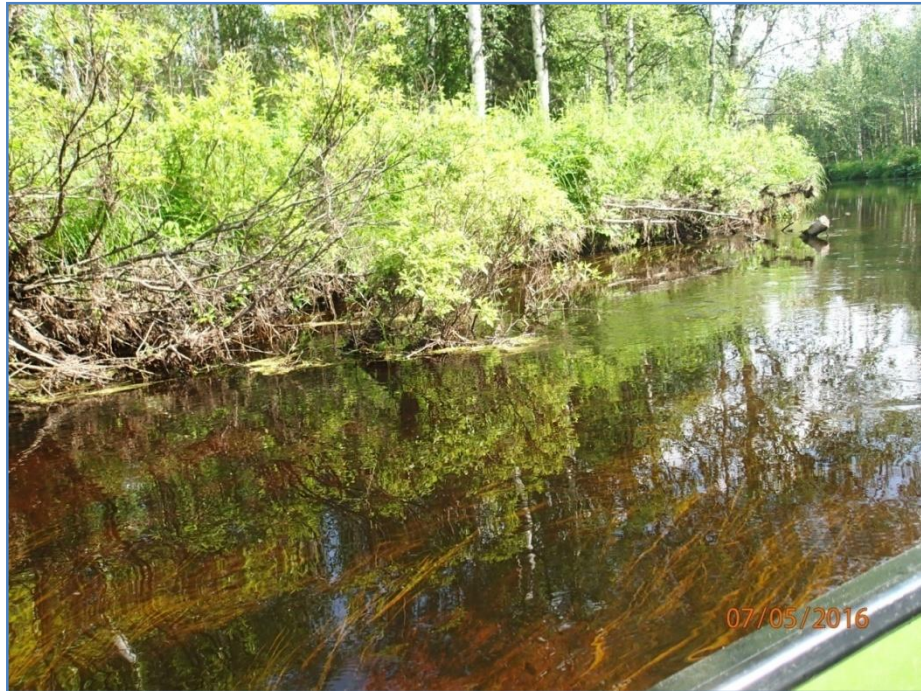
Reitillä 6, joka oli vesireitti, mahdolliset riskitekijät olivat erilaisia kuin muilla reiteillä. Reitillä puustoa oli kasvanut joen päälle (kuvio 47).

Kuvio 47. Kasvustoa ja uppopuu.

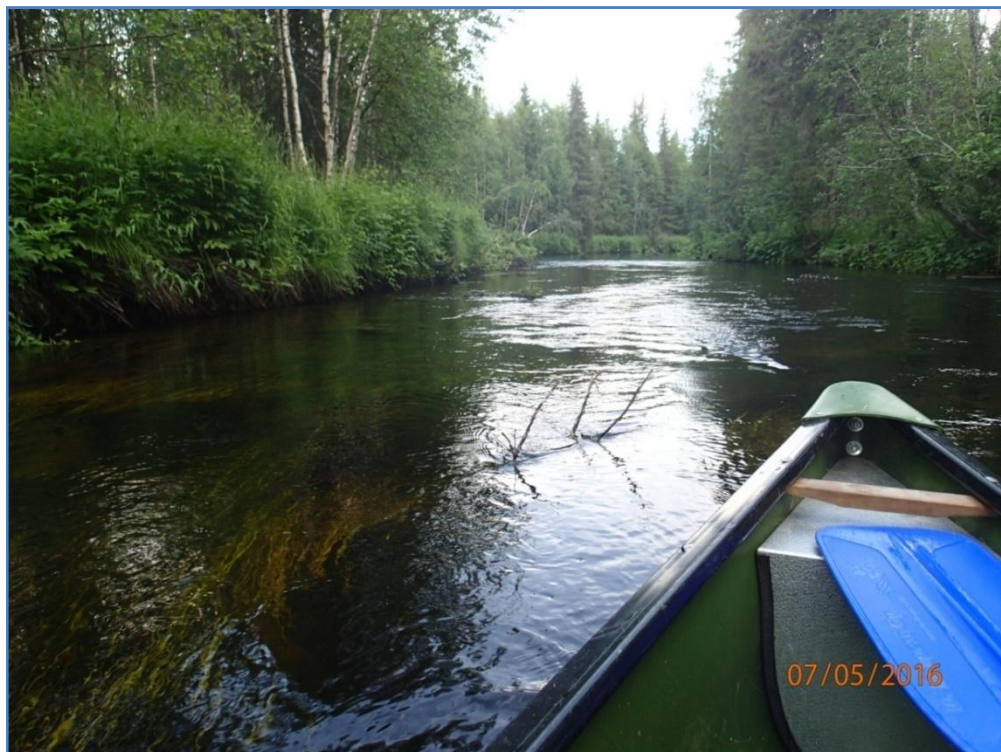
Myös uppopuita ja kiviä oli havaittavissa reitin varrella (kuvio 48).

Kuvio 48. Uppopuu edessä.
