RETKEILIJÄ REITILLÄ

Pyhätunturin matkailukeskuksen kesäreittien turvallisuuden riskikartoittaminen

REILA- reittimerkistöjen turvallisuus, pilottialueena Lappi -hanke

Opinnäytetyö
Matkailu-, ravitsemis - ja talousala
Matkailun koulutusohjelma
Restonomi

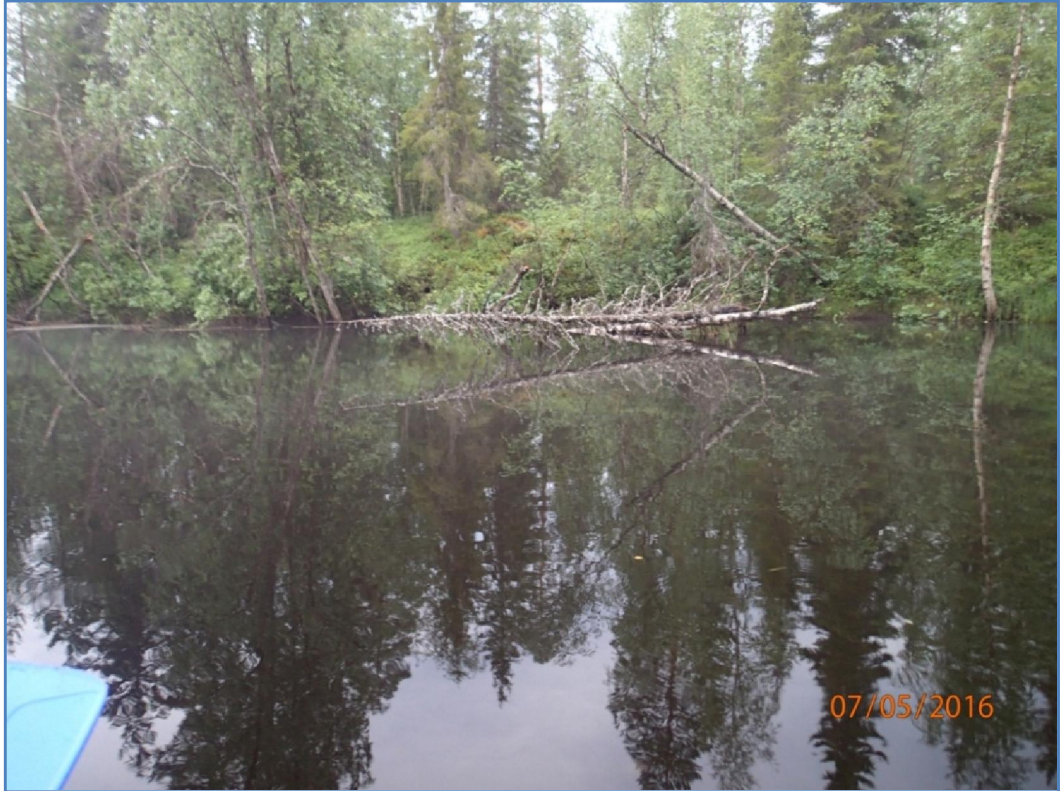
Sekä kaatuneita puita oli havaittavissa (kuvio 49).

Kuvio 49. Kaatunut puu joen uomassa.
