TIILIRAKENNUKSEN TOIMINTA JA VAURIOITUMINEN.
Piispa Henrikin Saarnahuoneen suojahuoneen korjausohjeet.

Rakennustekniikan koulutusohjelma
2016

Salli, Laura
Satakunnan ammattikorkeakoulu
Rakennustekniikan koulutusohjelma
Joulukuu 2016
Ohjaaja: Sandberg, Rauno
Sivumäärä: 32
Liitteitä: 8

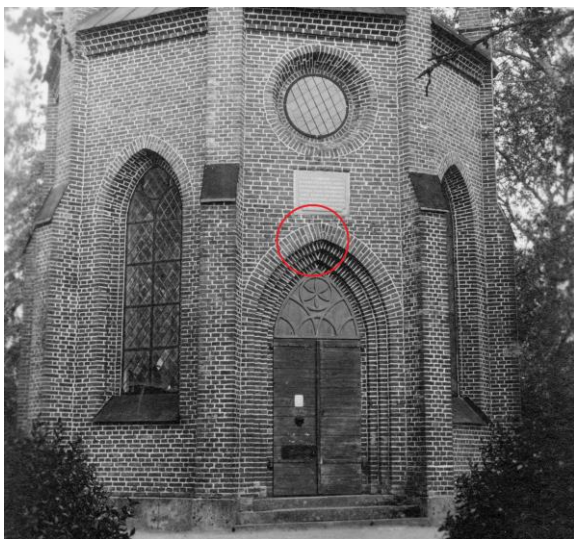
Rakennuksen vaurioituminen alkoi jo varhain. Maaperän liikehdintä aiheutti rakennuksen kallistumisen vieressä kulkevan Kokemäenjoen suuntaan (Uusi-Seppä 2009, 4). Perustusten liikkumisen seuranta on aloitettu 1920-luvulla, mutta rungon korjauksista ei ole mainintoja ennen 70-lukua arkistolähteissä tai vuonna 2003 tehdyssä rakennushistoriaselvityksessä. Alla olevassa vuoden 1924 valokuvassa (Kuva 9) on kuitenkin nähtävissä jo paksumpaa saumaa samassa kohdassa, jossa on tälläkin hetkellä halkeama.

Kuva 9. Kuva vuodelta 1924 (kuva Satakunnan museon arkisto), jossa näkyy pystysuuntainen paksumpi sauma oven yläpuolella.

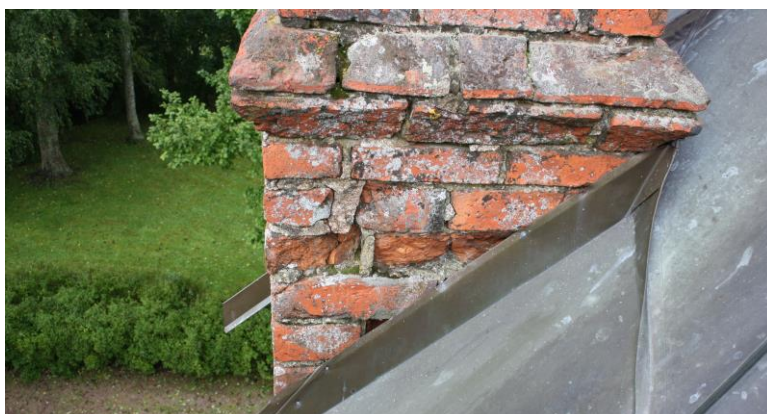
Julkisivuista on havaittavissa selkeät johdonmukaiset alueet, joissa kosteusrasitus on korkeampi ja täten tiilien ja saumojen rapautuminen on edennyt pidemmälle. Seinien numero 1, 2, 6 ja 7 yleiskunto rapautumisen osalta on erittäin hyvä. Kaikissa kahdeksassa tornissa kuitenkin on pakkasrapautumaa. Monessa tornissa ovat saumojen lisäksi tiilet rapautuneet. Erityisesti tornien sivut, joihin pellit kiinnittyvät, ovat kärsineet pakkasrapautumasta. Alla lähikuva tornin vaurioista (Kuva 12).

Kuva 12. Tornin tiilien ja saumojen pakkasrapautumaa.

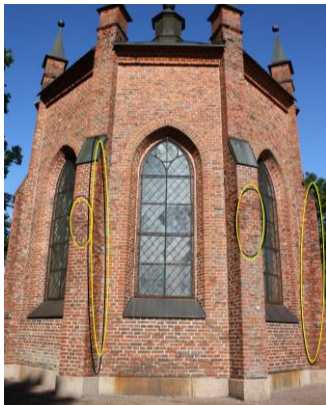
Tornien lisäksi erityisesti kontreforien saumat ovat kärsineet pakkasrapautumasta. Suojahuone on korkea rakennus ja räystäät ovat pienet. Lisäksi rakennus on kallistunut

joen suuntaan, joka vaikuttaa veden ohjautumiseen lähemmäksi rakennusta painuman vastakkaisella puolella. Näiden tekijöiden vaikutus on huomattavissa vaurioissa. Vauriot ovat suhteellisen paikallisia. Alla oleva kuva selventää kontreforien kohdat joihin rapautuminen on kohdistunut (Kuva 13).

Kuva 13. Kontreforit ovat ulkonevia ja saumojen rapautuminen on kohdistunut niihin.

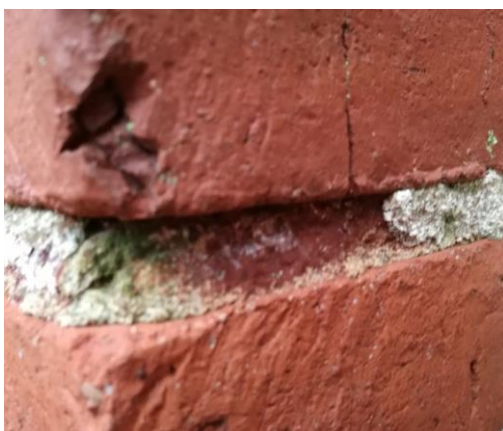
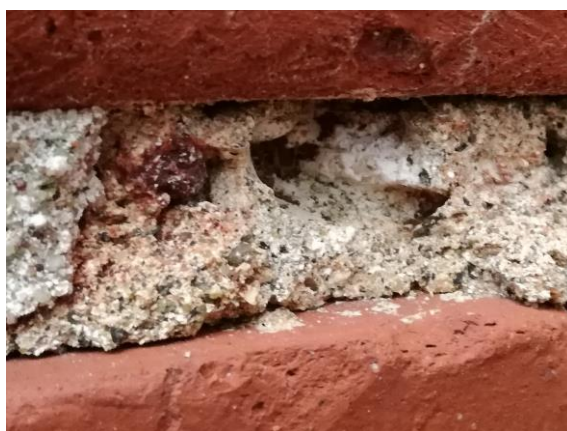
Saumalaastien kunto on erittäin hyvä julkisivuilla nro. 6 ja 7, kun taas sivut 3 ja 4 ovat huonokuntoisimmat. Saumoja tarkasteltaessa lähemmin on havaittavissa, että saumojen pinnoissa on kauttaaltaan jälkeempään tehty saumatäyttö hyvin vaalealla laastilla. Täyttö on paikoitellen hyvin ohut ja alla on tummempi laasti, jonka pinnassa on paikoitellen punaista pintakäsittelyä. Syvemmillä saumassa oleva laasti on myös epätasalaatuista. (Kuva 14 ja 15). 1960-luvulla on mainittu rakennuksen olevan erittäin huonossa kunnossa ja nyt rakennuksen yleisilme on hyvä, joten ehkäpä vaaleat saumaukset ovat 70-luvun kalkkilaastilla tehtyjä korjauksia. Monessa kohtaa ohut vaalea pintasauma on irti alustastaan, mutta syvemmillä oleva laasti on kovaa.

Kuva 14 ja 15. Yksityiskohtia saumoista. Vasemmalla pinnassa näkyy ohut vaalea pintalaasti ja sen alla punainen pintakäsittely tummemman laastin päällä. Oikealla kuvassa näkyy tummemman laastin epätasalaatuisuutta.

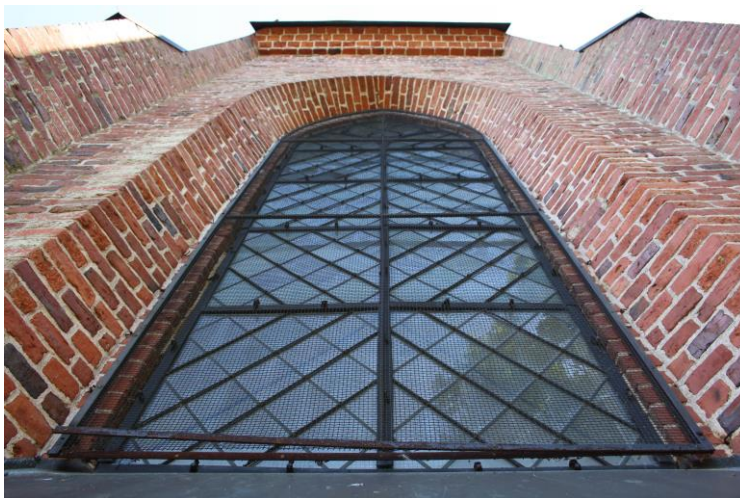
Lyijypuiteikkunoiden tukena ovat sisä- ja ulkopuoliset lattaraudat, jotka kiertävät ikkunoita (Kuva 18). Raudat on kiinnitetty klemmarein ja suurin osa klemmareista on ruostunut. Klemmareiden kestävyyttä ei ole päästy kokeilemaan, koska ne ovat suojassa kiinteän verkon takana. Joitain lasiruutuja on rikkoutunut ikkunoista.

Kuva 18. Kuvassa näkyy ikkunoiden rakennetta ja suojaverkon vaurio.

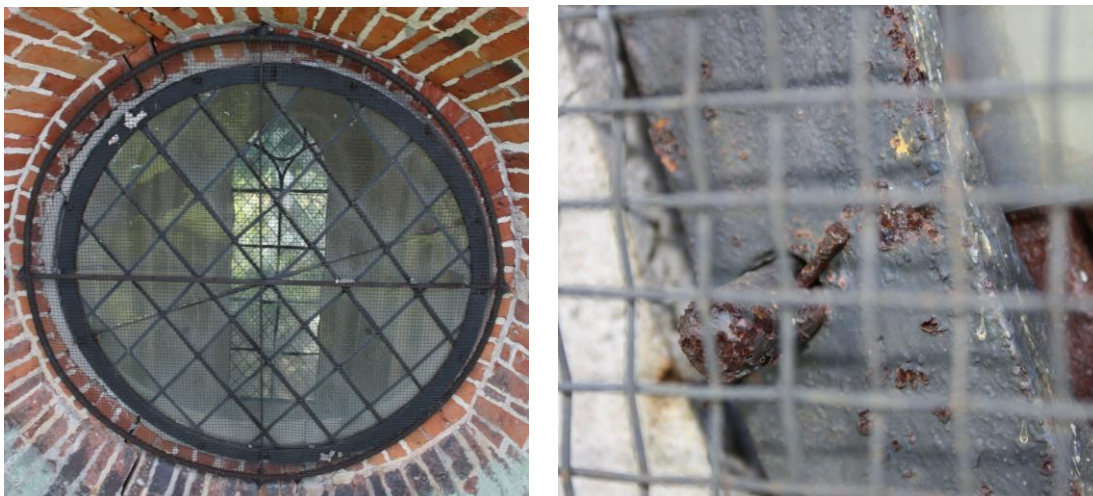
Jokaisen ikkunan eteen asennettu verkko toimii suojana ilkeältä vastaan. Verkot ovat ruostuneet ja huonokuntoisia. Jopa kuuden suojaverkon alareunan kiinnitys on kokonaan tippunut pois tai auennut. Oven yläpuolinen pyöreä ikkuna on rakenteeltaan muiden ikkunoiden kaltainen. Näyttää kuitenkin siltä että ikkuna olisi irrotettu myöhemmin kuin muut tai muuten ikkuna olisi liikahtanut paikaltaan. Klemmareita on

korvattu ohuilla nauloilla, ikkuna on vinosti aukossaan ja lyijyrutuja tukevat lattaraudat ovat irti toisistaan. Alla olevat kuvat selventävät vauriota (Kuvat 19 ja 20).

Kuva 19 ja 20. Kuvassa vasemmalla oven yläpuolinen ikkuna kokonaisuudessaan ja oikealla lattarautojen kiinnitys, jossa klemmari on korvattu ohuella naulalla.

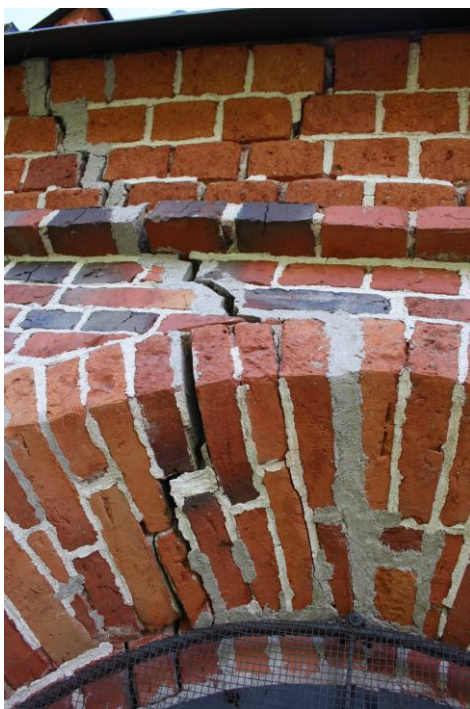
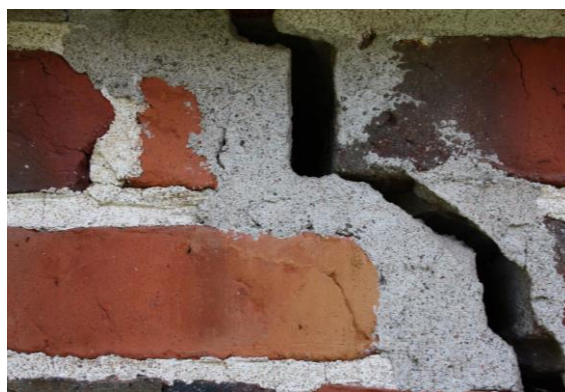
Rakennuksen rungossa on ulkopuolella nähtävissä tällä hetkellä kuusi halkeamaa. Julkisivuilla 1 ja 8 halkeamat ovat sekä ikkunoiden alla että yläpuolella. Julkisivuilla 6 ja 5 on halkeamat ikkunoiden alapuolella. Julkisivulla 1 oven yläpuolella halkeama on suurin, jopa 2,2cm. Oven yläpuolisessa halkeamassa tai muissakaan ei ollut irtonaisia tiiliä. Alla on kaksi valokuvaa halkeamasta (Kuva 16 ja 17). Kuvista on nähtävissä, että sama halkeama on paikattu aikaisemminkin. Pääosin nykyinen halkeama mukaillee vanhaa halkeamaa. Paikkaus on todennäköisesti 70-luvulta ja aikaisemmin mainittua sementtipitoista Parmu paikkalaastia. Laasti on väriltään huomattavasti sinisempää, joka sopii oletukseen että kyseessä on sementtipitoinen laasti. Vaikka korjauksessa on käytetty kovempaa sementtilaastia, viereiset tiilet tai

saumat eivät ole kärsineet lohkeilusta. Kovemmasta laastista johtuvaa halkeilua ei ole havaittavissa yhdessäkään paikkakohdissa.

Kuva 16 ja 17. Kuvat julkisivun numero 1 halkeamasta oven yläpuolelta. Vasemmalla näkyy oletettavasti 70-luvulla tehty paikkaus, jossa on käytetty Parmu laastia. Oikealla lähikuva paikasta.

Julksisivujen 1 ja 5 halkeamien paikkaus. Halkeamien korjaustarve arvioidaan siitä aiheutuvien haittojen perusteella. Pienemmät halkeamat eivät ole aiheuttaneet vaurioita, mutta isompien halkeamien kautta sadevesi imeytyy syvemmälle rakenteeseen. Halkeamissa ei ole irtotiiliä ja ne eivät vaikuta liikkuvan, joten ne voidaan korjata laastilla täyttämällä. Halkeamat piikataan auki, puhdistetaan ja täytetään. (RT 82–10608 1996, 8). Jos korjataan holveja tai kaaria, voidaan käyttää metallikiiloja, joilla palautetaan puristus rakenteeseen (Kajaste henkilökohtainen tiedonanto 22.11.2016). Oven yläpuolinen halkeama on jo melko suurikokoinen ja halkeamaan tulee lisätä tiilenpaloja, jos ei uusia sidetiiliä. Tiilen palat pienentävät kutistumaa ja halkeilua laastin kuivuessa. Ennen suurimpien halkeamien paikkausta, tulee konsultoida tiilirakenteiden korjauksiin perehtynyttä asiantuntijaa, koska rakenteessa on monta halkeamaa ja niiden yhteisvaikutusta on vaikea hahmottaa.

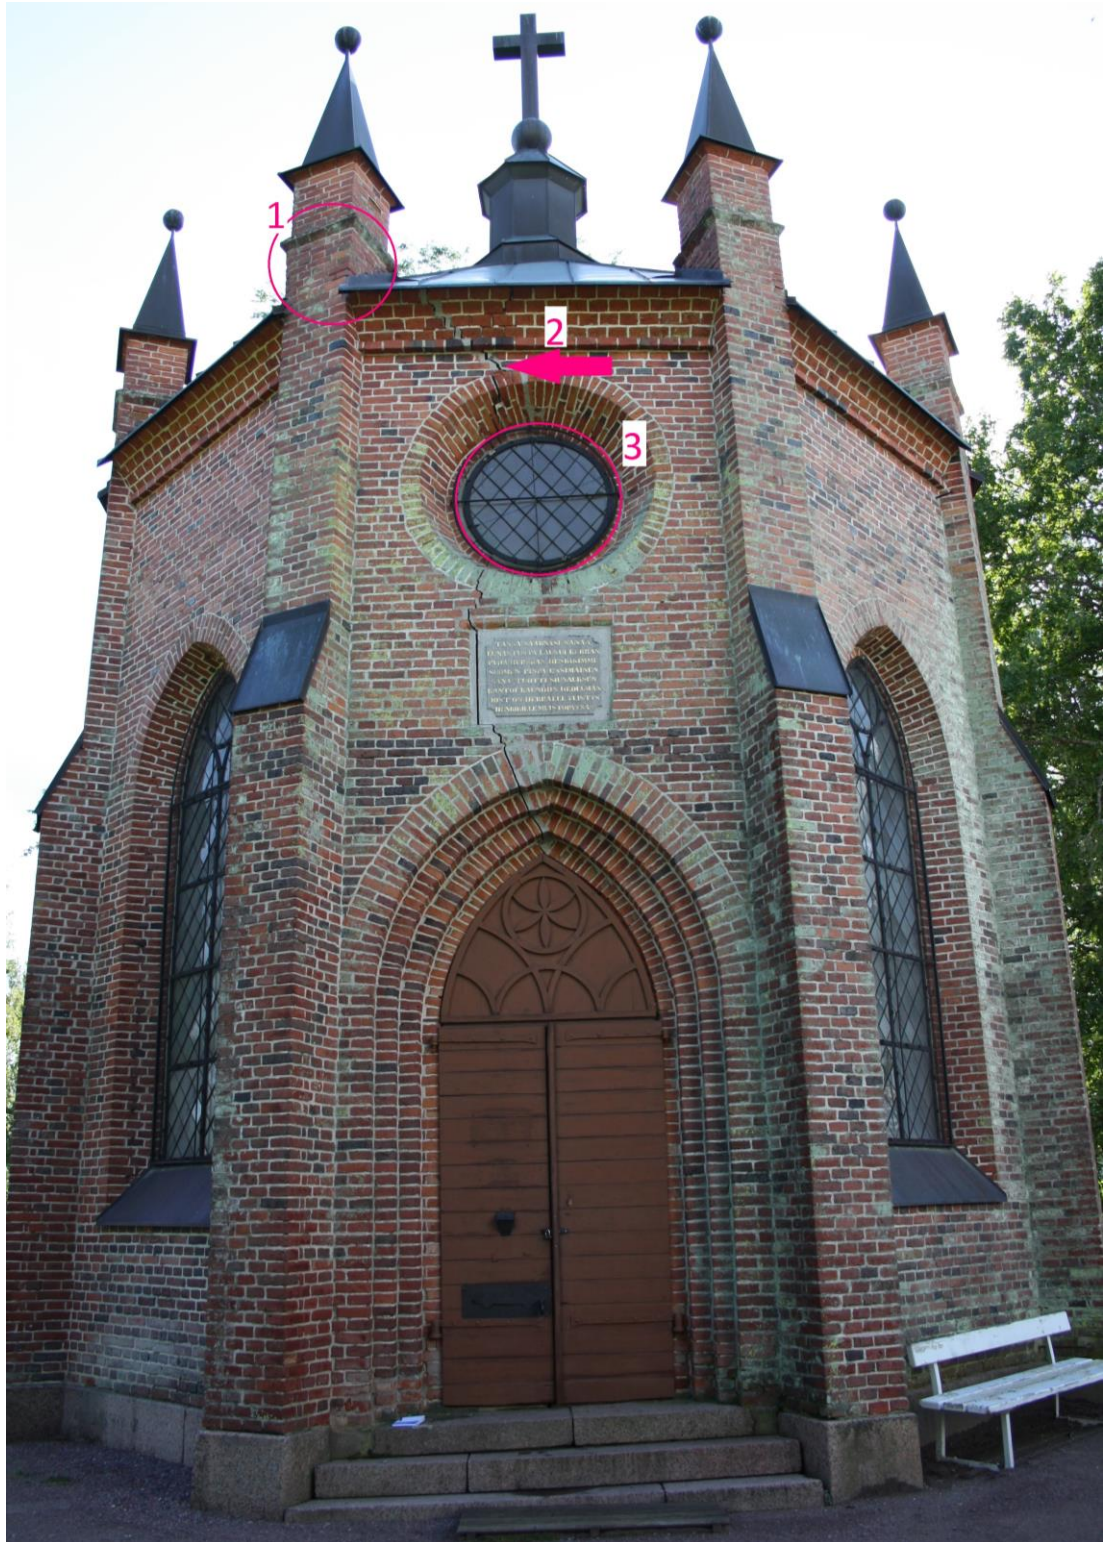
Seinä 1.

1= Pakkasrapautumaa saumoissa. 2=iso halkeama, joka jatku ovelle asti. Nuolen kohdalla mitattu max. leveys 2,2cm. 3=ikkuna on mahdollisesti liikkunut paikaltaan.

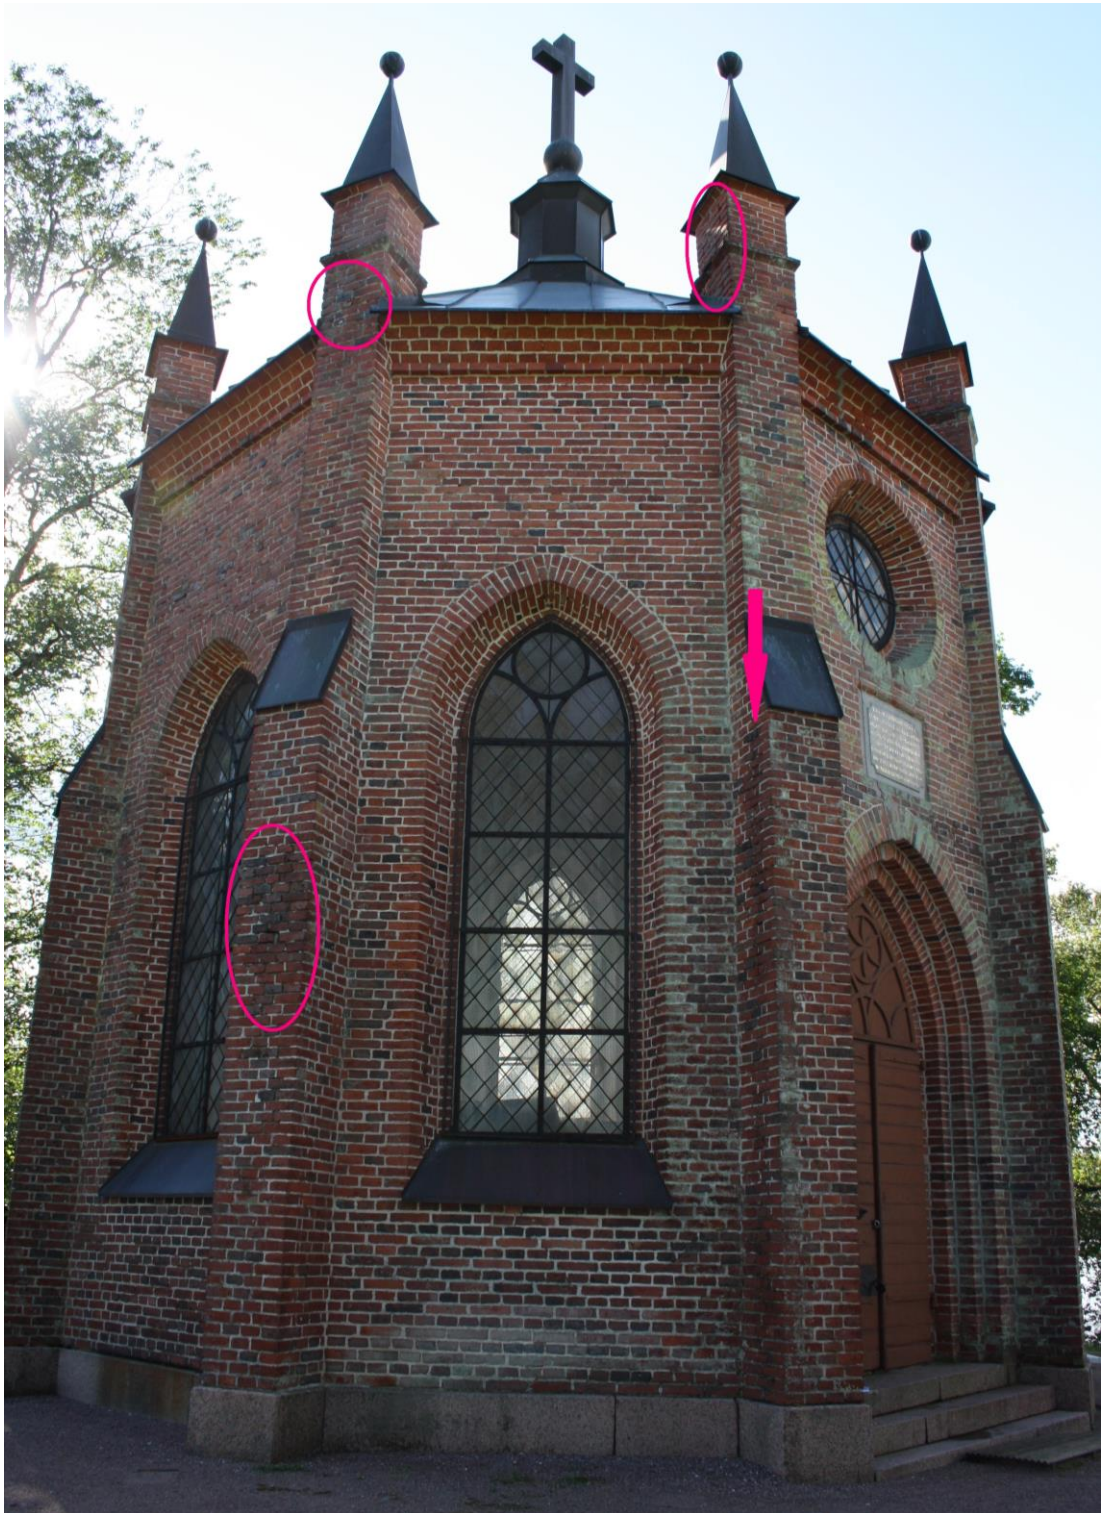
Seinä 2.

Pakkasrapautumaa saumoissa.

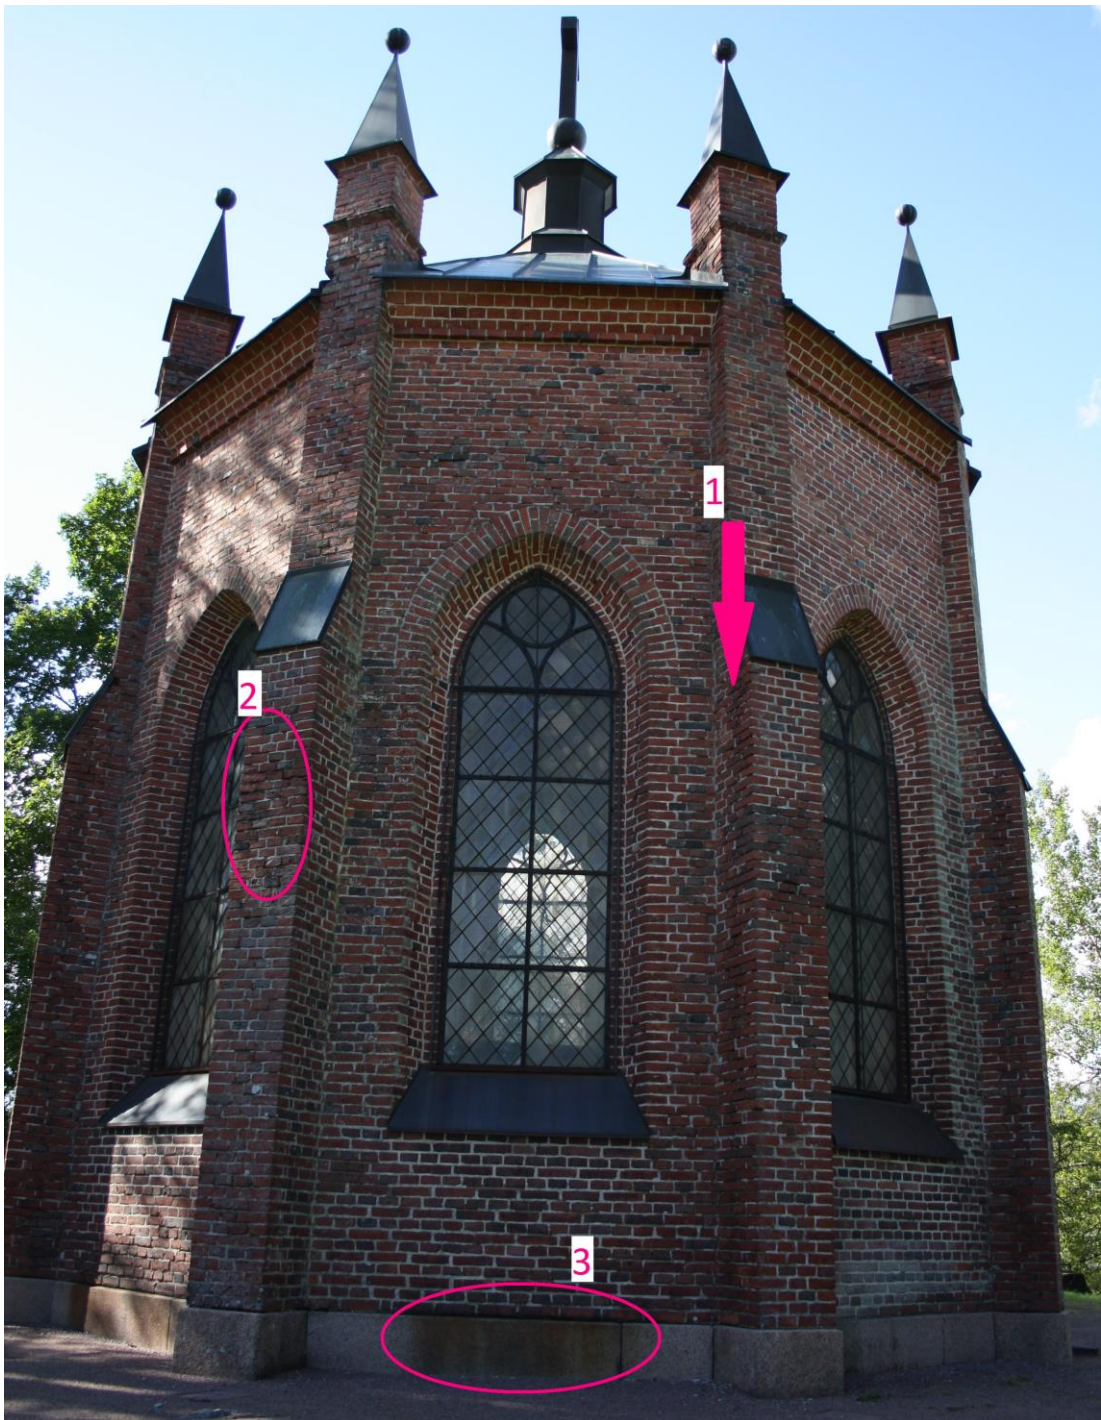
Seinä 3.

1 ja 2=saumojen pakkasrapautumaa. 3=kuparivärjäymä.

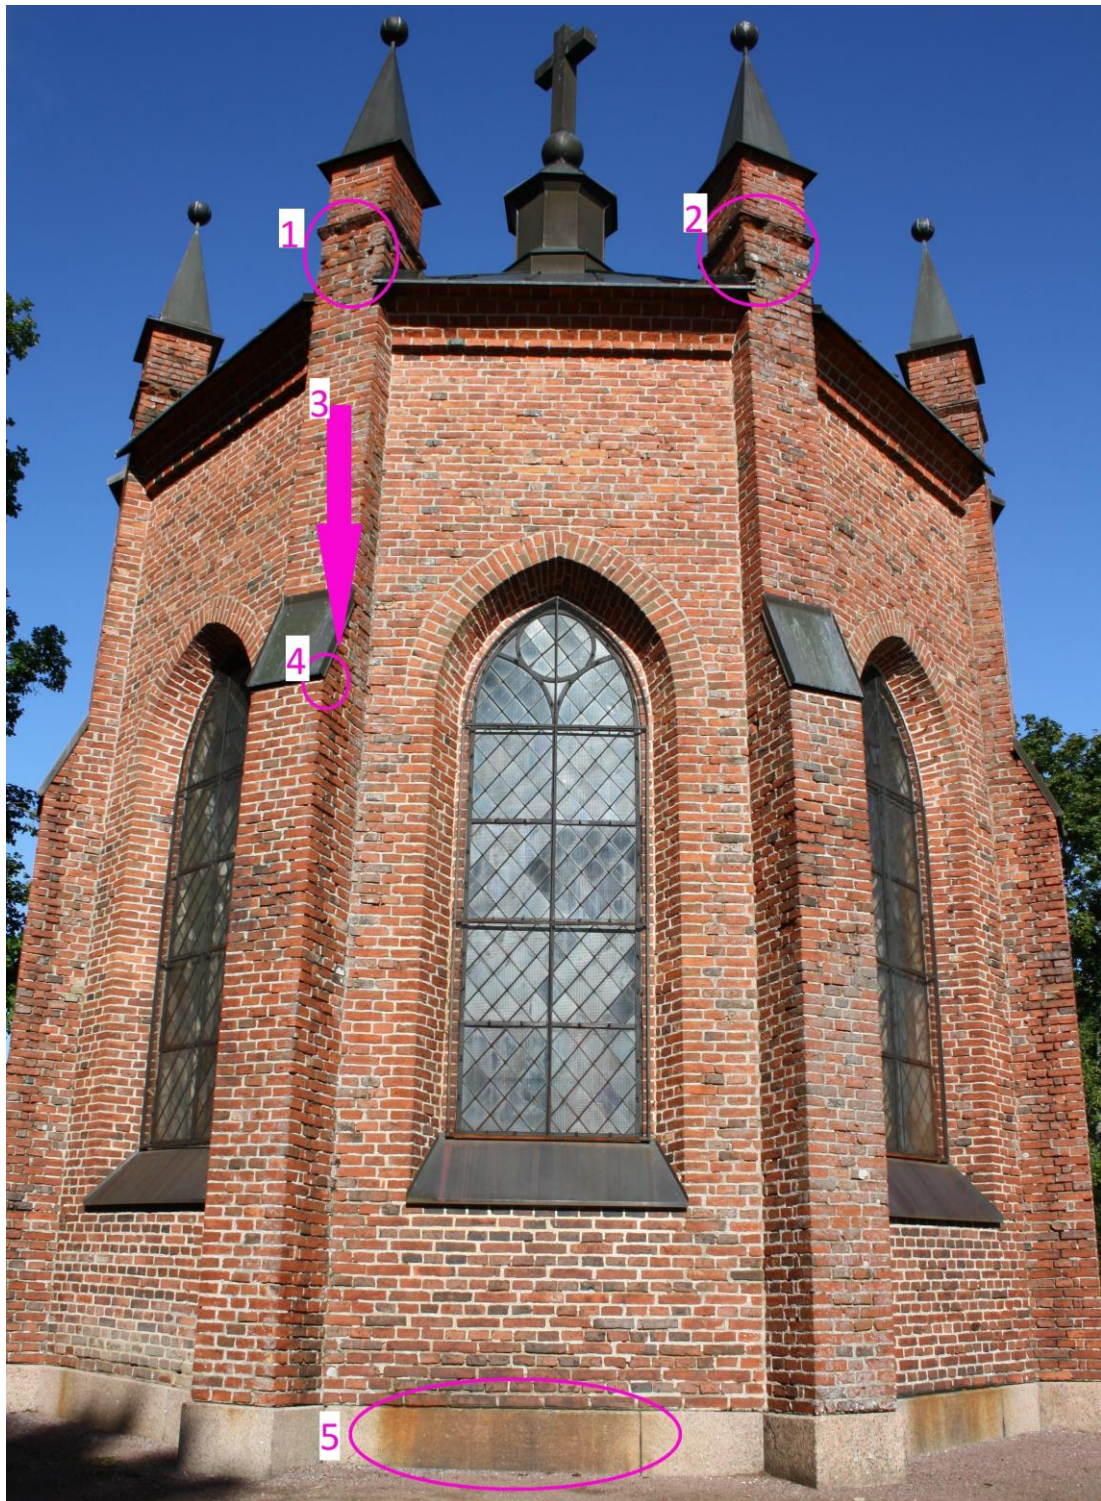
Seinä 4.

1=pakkasrapautumaa tiilissä ja saumoissa. 2= pakkasrapautumaa tiilissä ja saumoissa. Irtonainen tiili ja laastipaikkaus. 3= pakkasrapautumaa saumoissa pystysuuntaisella alueella. 4= puuttuva tiili. 5=kuparivärjäjä

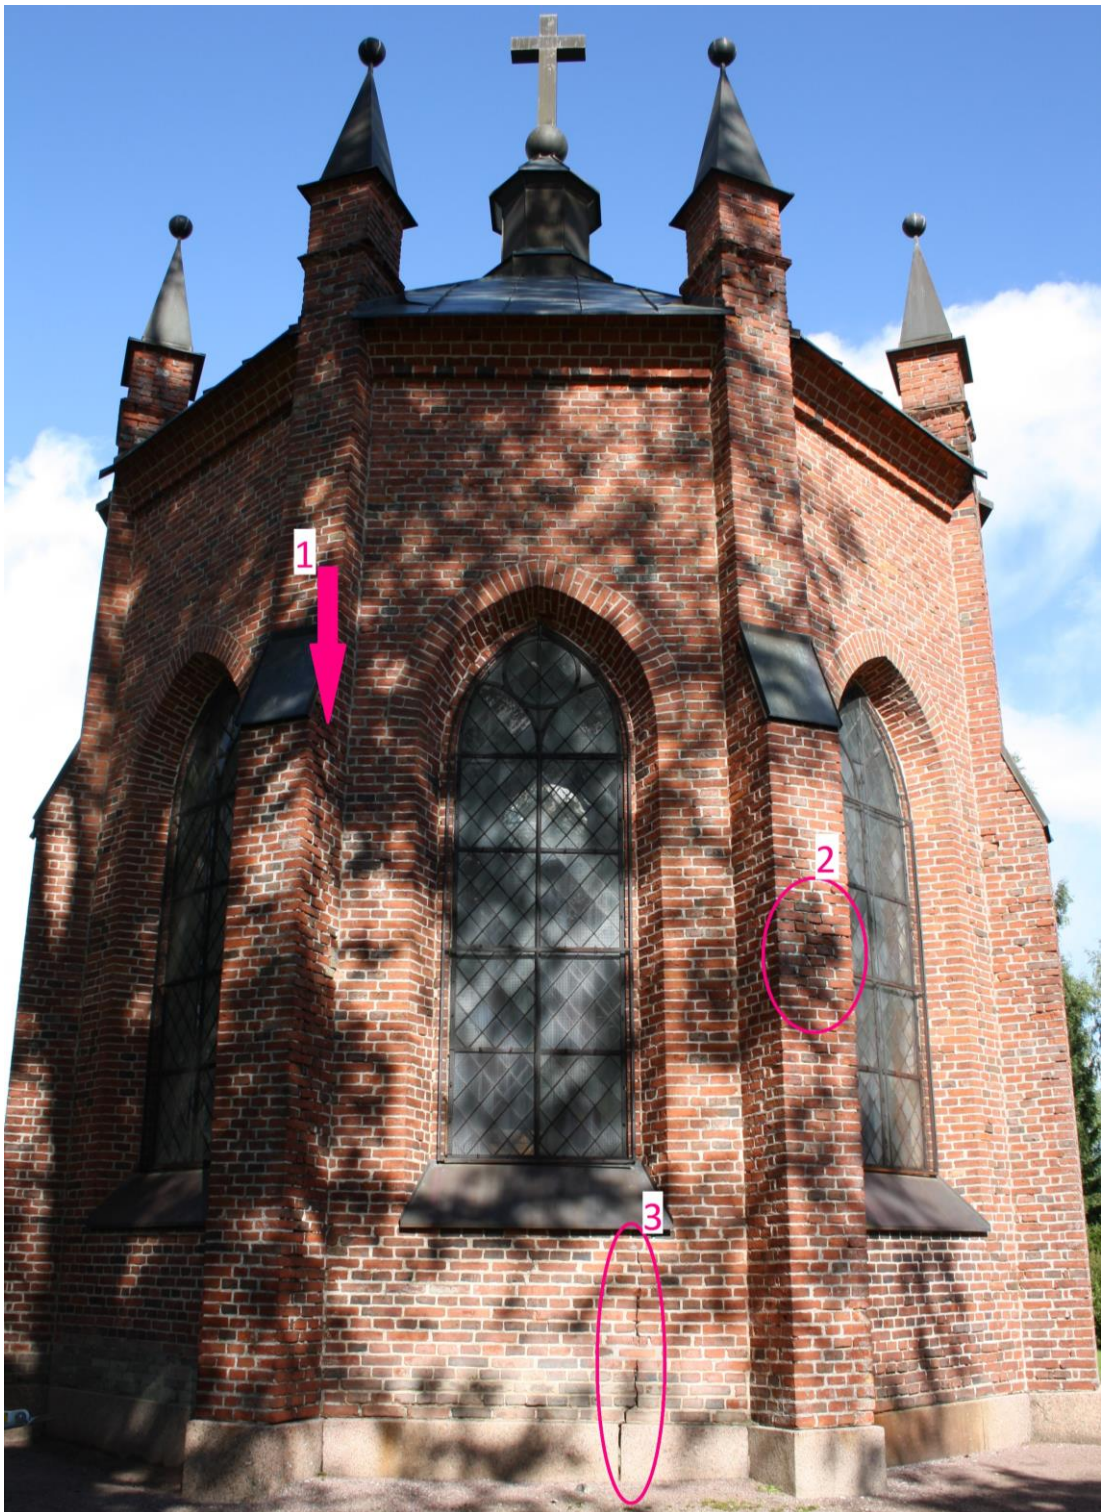
Seinä 5.

1= pakkasrapautumaa saumoissa pystysuuntaisella alueella. 2=pakkasrapautumaa saumoissa. 3=halkeama ja 70-luvun tiilisilta.

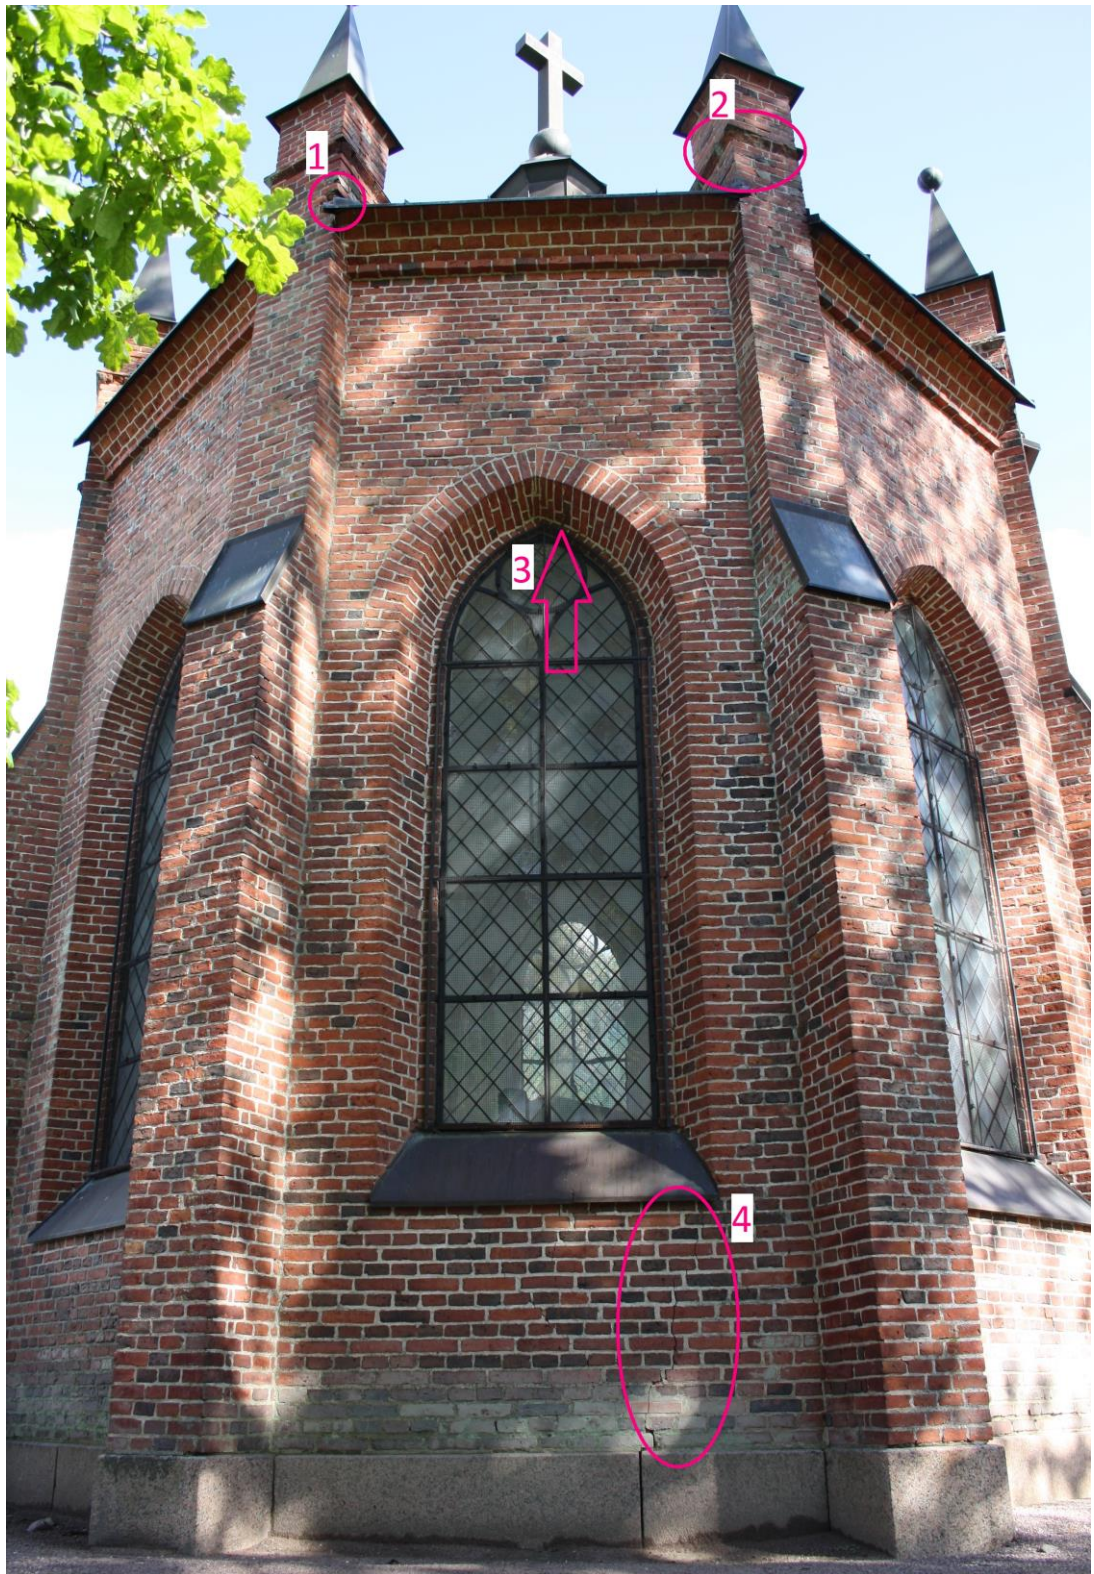
Seinä 6.

1=Pakkasrapautuma tiilessä. 2=Pakkasrapautumaa tiilissä ja saumoissa. 3=Pieni halkeama. 4= halkeama ja 70-luvun tiilisilta.

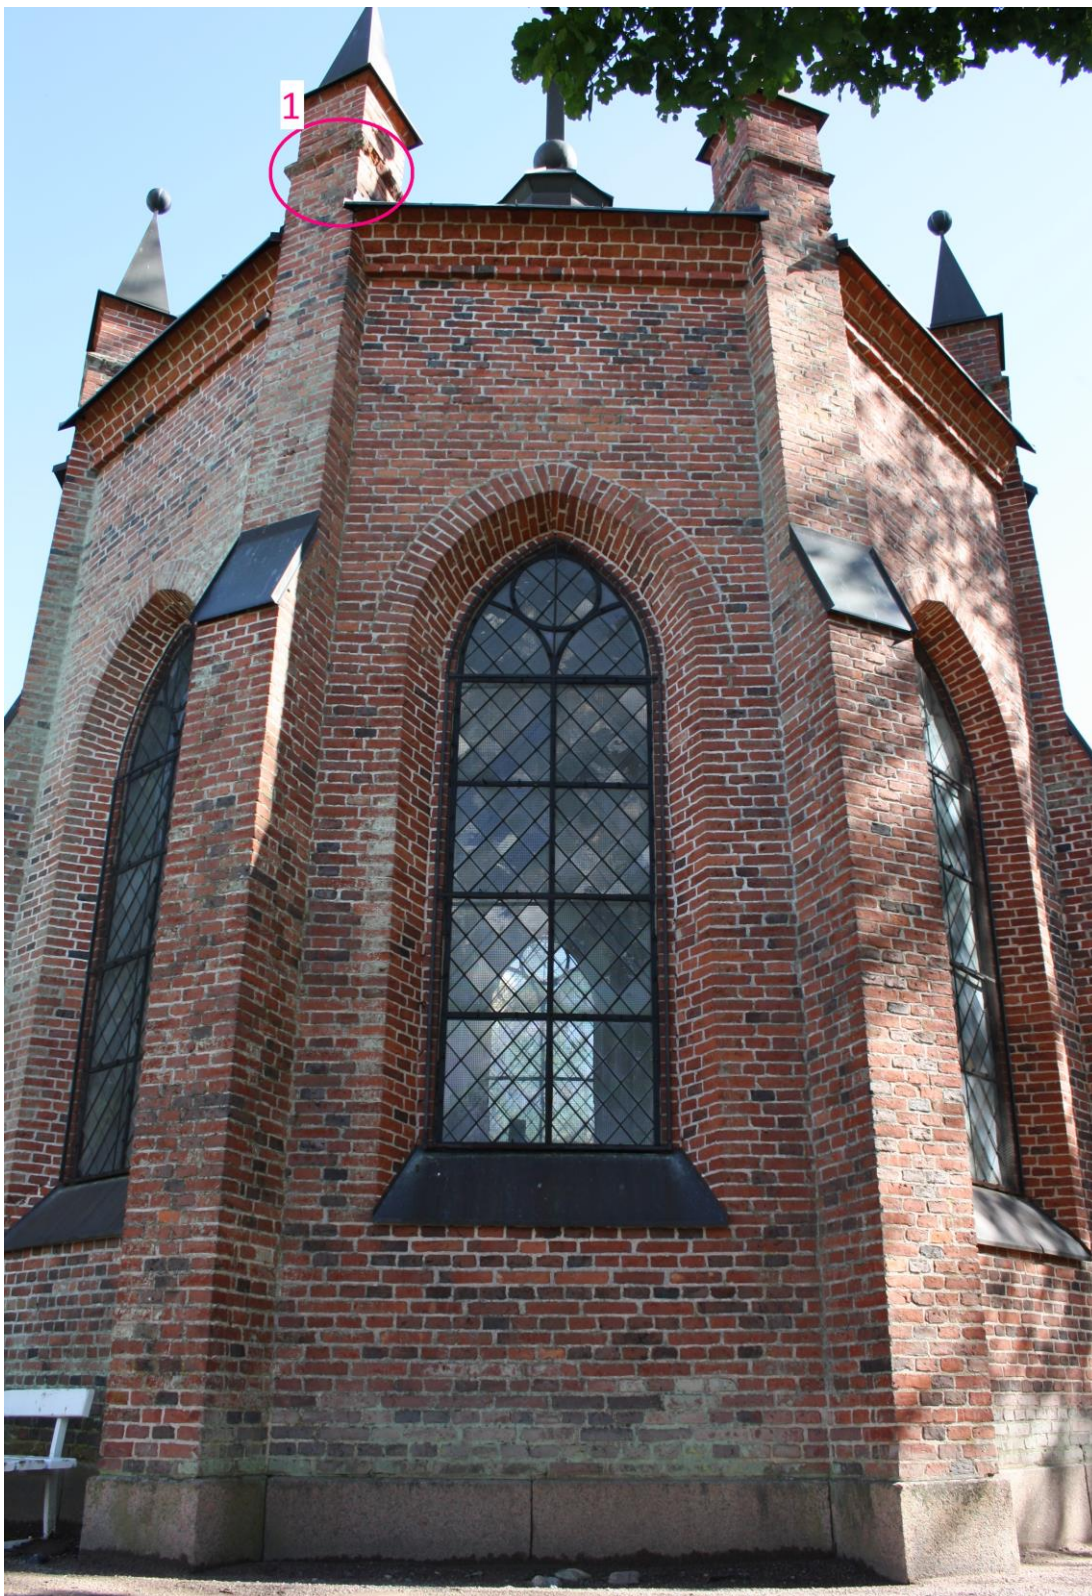
Seinä 7.

1=pakkasraupautumaa tiilissä.

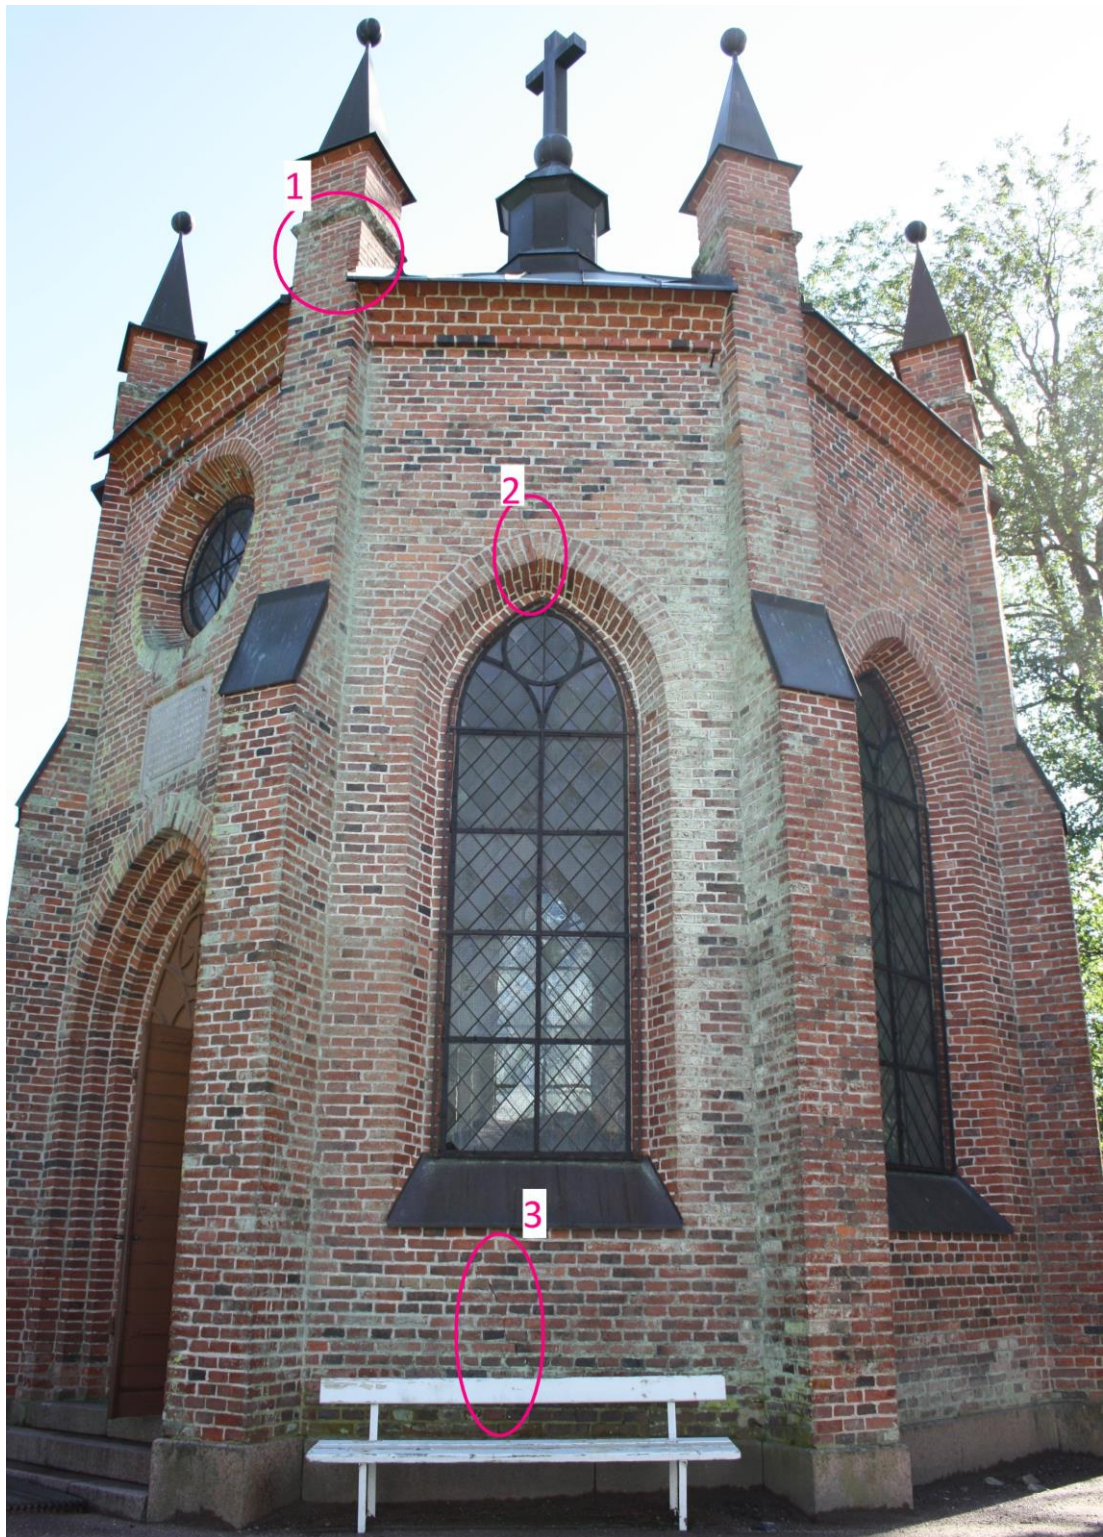
Seinä 8.

1= Pakkasrapautumaa tiilissä ja saumoissa. 2=Halkeama. 3=Halkeama.
Huomattavat orgaaniset kasvustot.

Julkisivujen 1 ja 8 mekaaninen puhdistaminen orgaanisesta aineksesta tulee tehtäväksi ennen pitkää, koska näillä julkisivuilla kasvustot alkavat olemaan visuaalinen haitta. Julkisivut ovat jo suurimmaksi osaksi vihreitä, mutta kasvustot eivät ole aiheuttaneet vaurioita. Puhdistus tehdään mekaanisesti kaapimalla tai harjaamalla. Puhdistuksessa voi käyttää puulastaa, juuriharjaa tai tiilien kanssa saman väristä toista tiiltä. Vesipesu ja kemialliset puhdistustavat rasittavat tiilen ja saumojen pintaa liiaksi. (Laine & Ylä-Mattila, 1980, 16.) Esimerkiksi tiilipintoihin käytettävä suolahappo ei aiheuta tiilelle vaurioita, mutta voi liuottaa laastin ainesosia (Siikanen, 2001, 82).
