OPINNÄYTETYÖ - AMMATTIKORKEAKOULUTUTKINTO
TEKNIIKAN JA LIIKENTEEN ALA

MIKROBIVAURIOITUNEEN LATTIAN JA SEINIEN ALAOSAN KORJAUS

Kohteena oli 1970 -luvun paritalo, jossa oli todettu kosteusvaurio puurakenteisissa lattioissa sekä seinien alaosissa. Korjauskohde oli TEVIKO OY: n urakoima kohde. Korjauksen päämääränä oli sisäilman laadun parantaminen ja vaurioituneen rakenteen kunnostaminen. Korjaustyön pohjana käytettiin Mittavat Oy: n korjaussuunnitelmaa sekä TEVIKO OY: n kokemusta ja tietoa aikaisemmista korjauskohteista sekä yleisiä tutkimustietoja aiheesta.

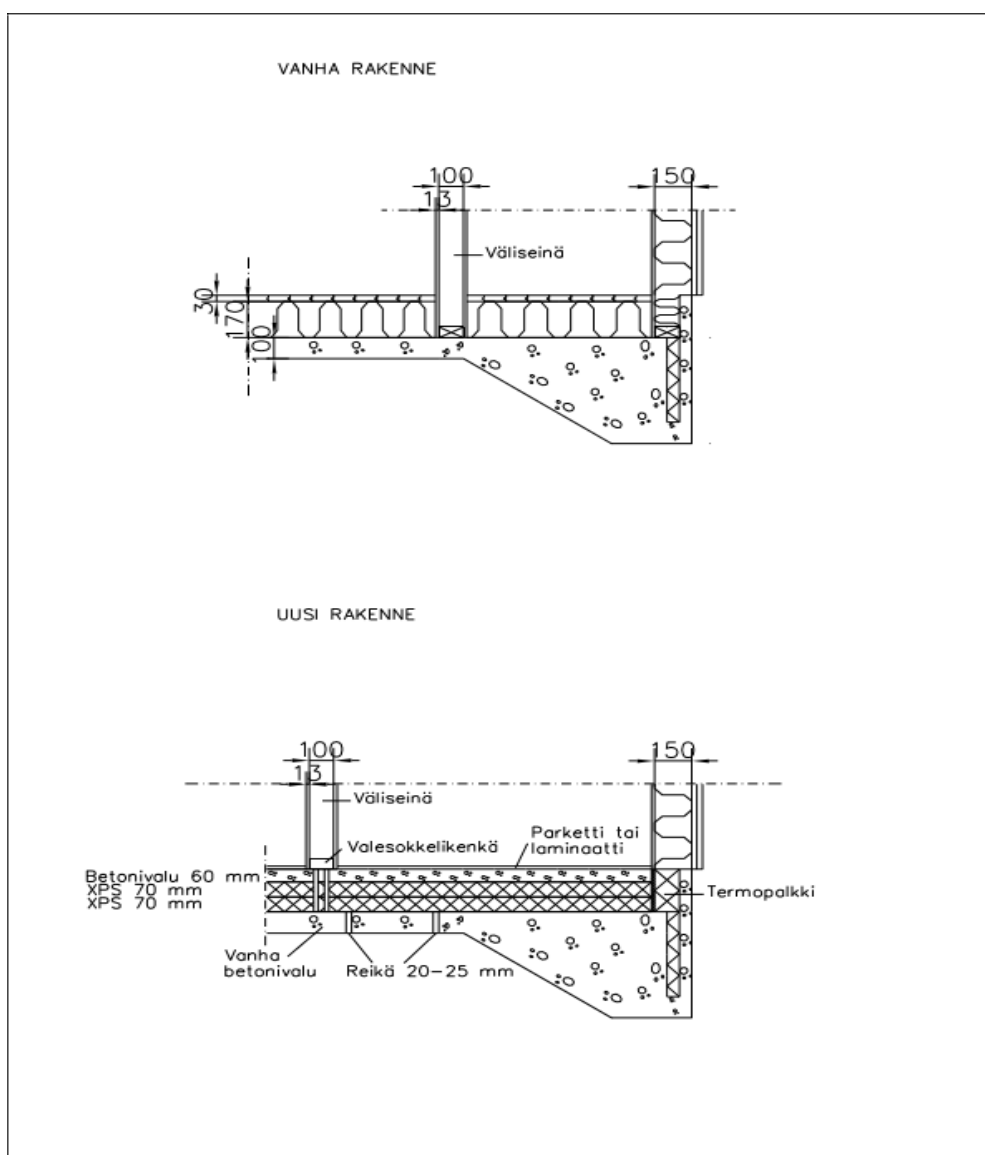
Rakennuksen vanhan lattian U- arvo oli 0,36 W/m²K. Uuden korjatun lattiarakenteen U- arvo on 0,26 W/m²K. Vanhan ulkoseinän alaosan U- arvo oli 0,35 W/m²K. Uuden korjatun ulkoseinän U- arvo on 0,29 W/m²K.

Kuva 3. Piirros korjauskohteen vanhasta ja uudesta seinärakenteesta. (Tissari 2015)

Korjauksen seurauksena lattiarakenteesta maahan johtuva lämpökuorma pienenee n. 30 % ja ulkoseinien alaosista termopalkin kohdalta ulos johtuva lämpökuorma 17 %. Kuva 3.

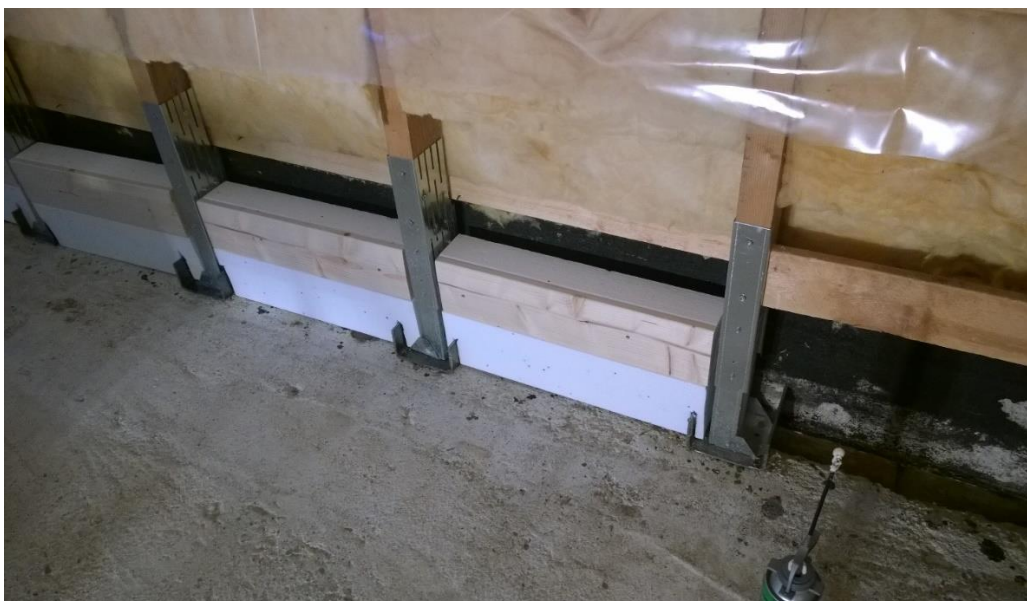
Eristeuran kahta puolta olevat valut olivat eri korkeuksilla ja ura sattui juuri termokengän kohdalle, joten eri tasoissa olevat lattiavalut jouduttiin piikkaamaan samalle tasolle ja vahvistukseksi asentamaan teräksinen U-palkki kantamaan runkotolpan alapäätä.(kuva 4.)

Kuva 4. Termokengän ja -palkin sovittaminen. U- palkit tukevat termokengän alapäätä. (Korhonen 2015)

Sokkelissa oli pystyssä 50 mm mineraalivillaeriste, joka piti poistaa huolellisesti. Eristettä ei saanut jättää yhtään rakenteen sisään. Eriste on hyvä kasvualusta mikrobeille, jonka vuoksi sen huolellinen poistaminen on erityisen tärkeää. Eristeen poistaminen oli todella hidasta, mutta se saatiin mekaanisesti kaapimalla poistettua. Eristeura ja vaalesokkeli käsiteltiin hapettavalla penetrox s desinfiointiaineella. Kolmen vuorokauden kuluttua käsittelystä eristeura täytettiin uretaanivaahdolla.

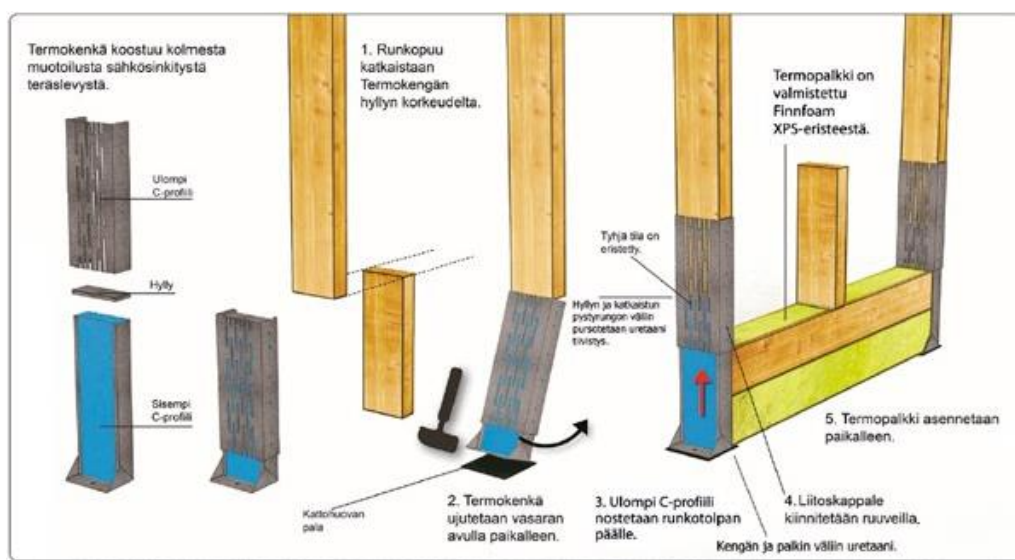
Kuva 5. Termokengän ja-palkin- asennusohje. (Lamox Oy)

Termokenkien yläpää kiinnitettiin c- profiililla runkotolppaan (Kuva 5.)

Termokenkien väliin asennettiin termopalkki. Palkki kiinnitettiin uretaanivaahdolla. Termopalkissa on valmiina lauta johon jalkalistan voi naulata kiinni.

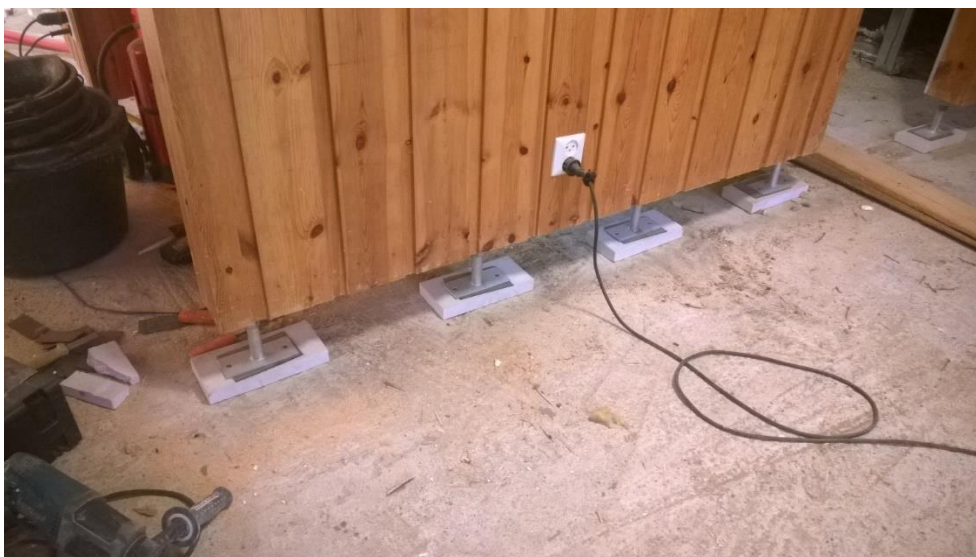
kuva 6. Väliseinien korottaminen säädettävillä pilarikengillä ja osatiilellä. (Korhonen 2015)

Väliseinien alaosan korottaminen tehtiin säädettävillä pilarikengillä ja osatiilillä. Työ vaati suurta tarkkuutta, koska seinärakenteet eivät saaneet liikahtaa. Liikkuminen olisi saattanut vioittaa seinärakenteita, erityisesti niissä väliseinissä jossa oli toisella puolella laatoitus. Korjasimme väliseinätolpat yksi kerrallaan. Pilarikengien lyhydestä johtuen asensimme pilarikengien alle osatiilet lappeelleen. Näin saimme pilarikengien säädöt riittämään väliseinien korottamiseksi lattiapinnan yläpuolelle. Pilarikengän ja osatiilen väliin asennettiin bitumikaista.(kuva 6.)

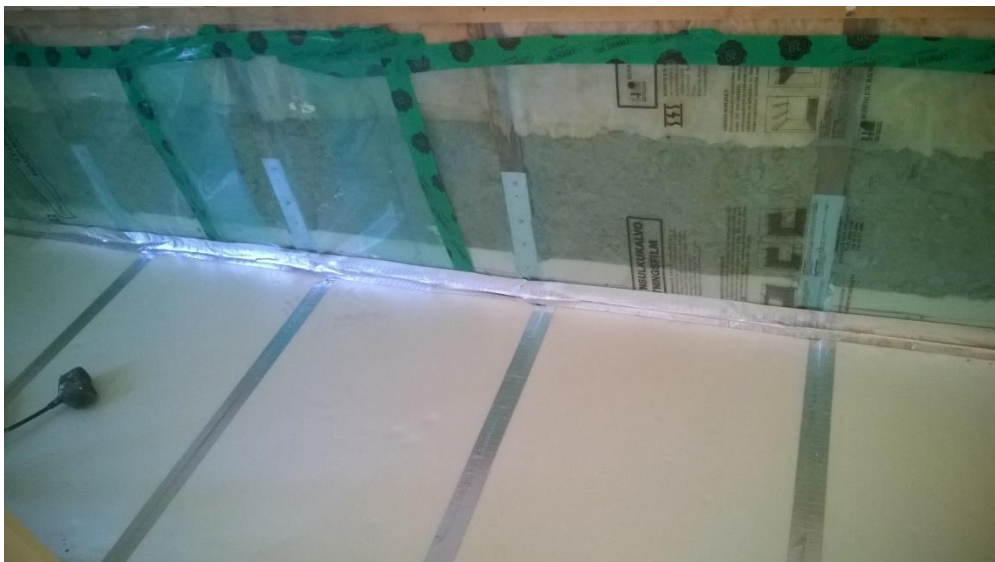
Kuva 7. Korjattu matalasokkeli Termokengällä ja -palkilla. Kuvassa näkyy myös uudet alapohjan eristeet. Finnfoam-eristeen saumat sekä seinän ja höyrysulun liitokset on teipattu alumiiniteipillä. (Korhonen 2015)

Seinän alaosan korjauksen jälkeen lattialaattaan siveltiin weber - vetonit MS kosteussulku. Kosteuseristyksen kuivuttua alempi finnfoam- eriste asennettiin lattiaan saneerauslaastilla kiinni. Toinen kerros tuli poikittain alemman kerroksen päälle. Päällimmäisen kerroksen Finnfoam- eristeiden saumat ja höyrösulun liitossaumat teipattiin alumiiniteipillä.(Kuva 7.)

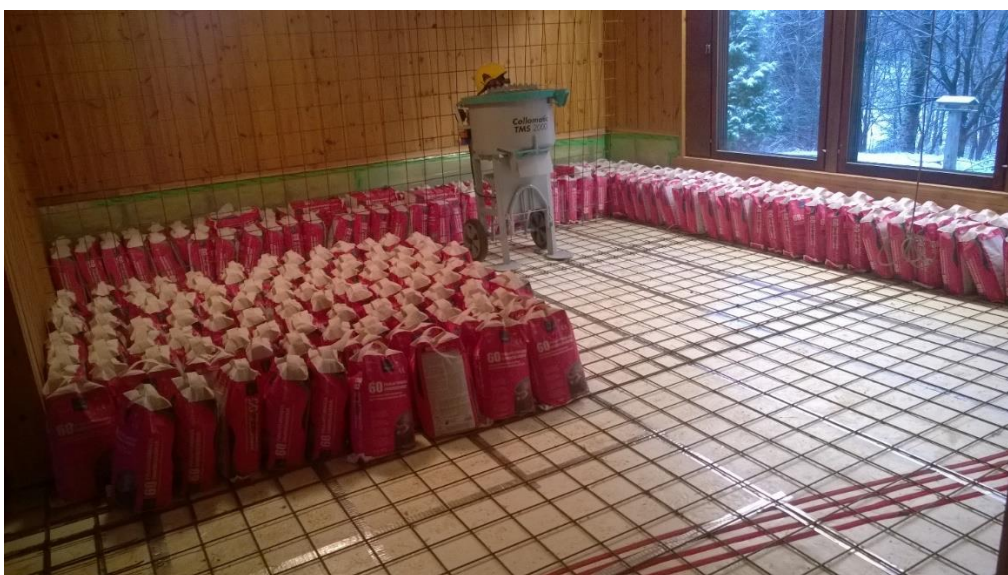
Kuva 8. Lattian valutyöt alakamassa. Valumassa otettiin huoneenlämpöön lämpiämään kolme päivää ennen valamista. Kuvassa näkyy myös Collomix TMS 2000 tasosekoitin. (Korhonen 2015)

Valmistumisen jouduttamiseksi lattia valettiin Kiilto 60 pikalattiamassalla. Pikalattiamassan sekoitukseen käytimme Collomix TMS 2000 tasosekoitinta. (Kuva 8.) Valu vahvistettiin B500K 6-150 teräsverkolla. Kuivumisaika pikalattiamassalla on noin vuorokausi, joten työt sai jatkua heti seuraavana päivänä. Lattiavalun paksuudeksi tuli 60 mm. Valutyön tasaisuuden tarkastimme tasolaaserilla.

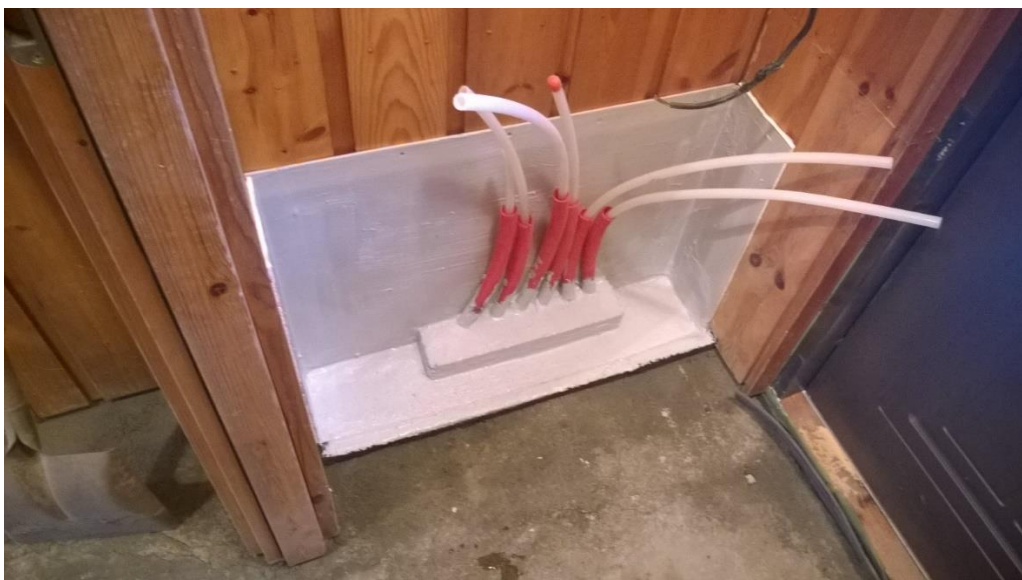
Kuva 9. Jakotukin kaukalo vedeneristettiin. Kaukaloon asennettiin lisäksi vuotohälytin vesivuotojen varalle. (Korhonen 2015)

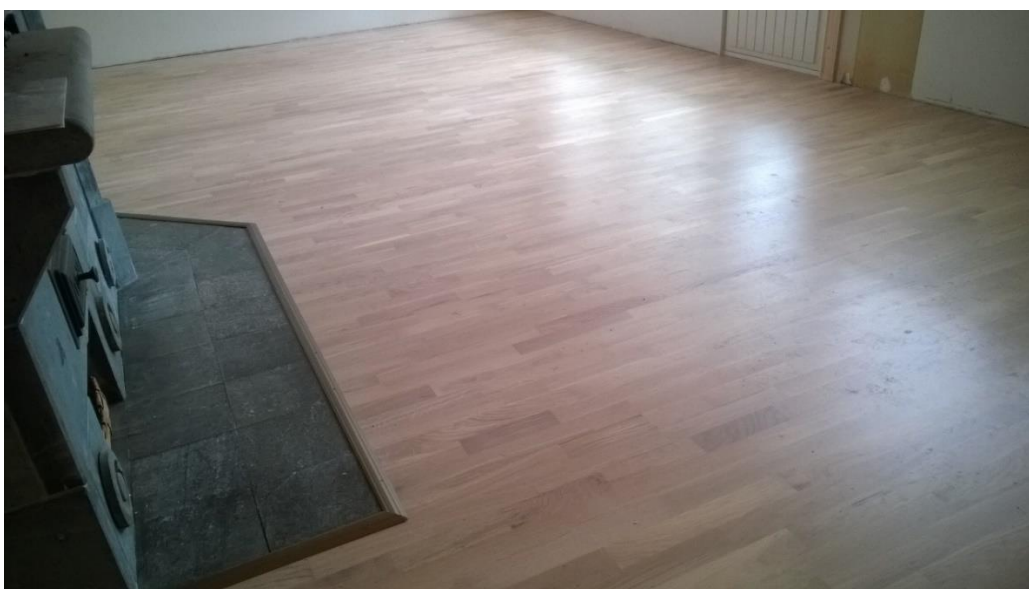
Kuva 10. Jalkalistojen asennusta vaille valmis lattia. (Korhonen 2016)

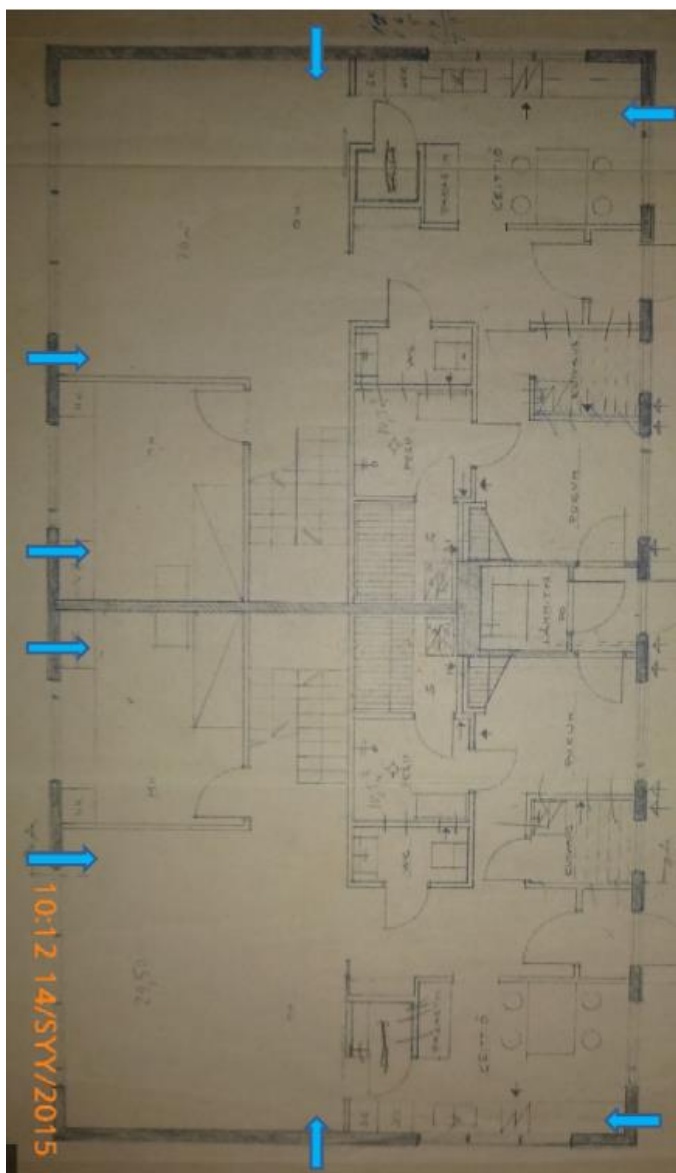
Huoneistojen ilmanvaihto oli puutteellinen, joten sitäkin korjattiin. Korvausilmaventtiileitä asennettiin 4 kpl asuntoa kohden.(kuva 11.) Korjaussuunnitelman mukaisesti uudet korvausilmaventtiilit asennettiin 1 makuuhuoneeseen, 2 olohuoneeseen ja 1 keittiöön.

Huoneistojen puutteellinen korvausilman saanti vaikuttaa suuresti huoneilmaan. Korvausilman tuloreitti pitää olla oikein järjestetty. Mikäli korvausilmaa ei ole järjestetty hallitusti tulee ongelmia sisäilman kanssa. Alipaineinen huone ottaa korvausilman rakenteiden läpi, joka ei ole sallittu tuloreitti sisäilmalle. Ajankuluessa rakenteet vaurioituvat ja ilmanlaatu huononee entisestään ilman kulkiessa vaurioituneen rakenteen läpi.

Kuva 11. Korvausilmaventtiilien paikat.

Korvausilmaventtiilit asennettiin kuvassa oleville paikoille.
