**ROMPPAISENSALMEN SILLAN KORJAUSTYÖN TOTEUTTAMINEN LIIKEN-
NEKATKOJEN AIKANA**

Ville Siuruainen
Opinnäytetyö
Kevät 2017
Rakennusalan työnjohdon koulutus
Oulun ammattikorkeakoulu

Opinnäytetyön aihe: Romppaisensalmen sillan korjaustyön toteuttaminen liikennekatkojen aikana

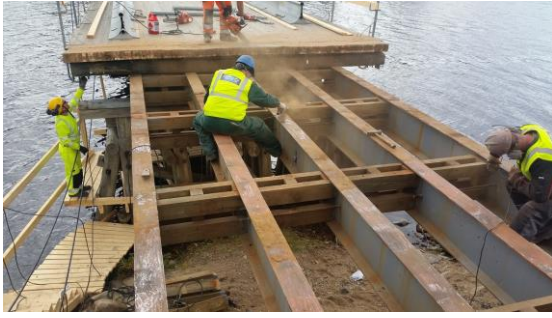
KUVA 11. Vanhan palkin hionta

Kansirakenteen purkamisen jälkeen suoritettiin vanhojen teräspalkkien ylälaippojen kunnostustyöt. Ylälaippojen paksuudet oli mitattava ja mittaustulokset oli dokumentoitava. Mikäli palkkien ylälaipat olisivat syöpyneet liikaa ruostumisen johdosta, niiden kunnostaminen ei riittäisi. Tässä tapauksessa kunnostamista ei olisi tehty vaan uusi kansirakenne olisi asennettu väliaikaisesti paikalleen ja jatkotoimenpiteistä olisi keskusteltu tilaajan kanssa. Uuden kannen elementtirakenne oli tässä tapauksessa käytännöllinen, koska se olisi voitu purkaa ja asentaa uudelleen ilman suurempia ylimääräisiä töitä. Romppaisensalmella palkkien ylälaipat olivat pintaruostetta lukuun ottamatta hyvässä kunnossa ja ne kunnostettiin.

Kunnostuksessa ylälaippojen yläpinnat hiottiin puhtaaksi hiomakoneella (kuva 11). Myös ylälaippojen alapinnat hiottiin. Hiomistyön jälkeen pinnat puhdistettiin pölystä huolella. Puhdistustyön valmistuttua voitiin ylälaippojen ruosteenesto maalaus aloittaa (kuva 12). Maalauksessa käytettävä ruosteenestomaali oli mainittu korjaussuunnitelmassa. Maalin oli oltava SILKO hyväksytty. Romppaisensalmella maalina käytettiin Temabond WG 300 -ruosteenestomaalia. Maalattavan pinnan karheus tuli vastata SFS-EN ISO 8503-2 mukaista karheusluokkaa keskikarhea. Maalikerroksen paksuuden oli oltava vähintään 170 mikrometriä.

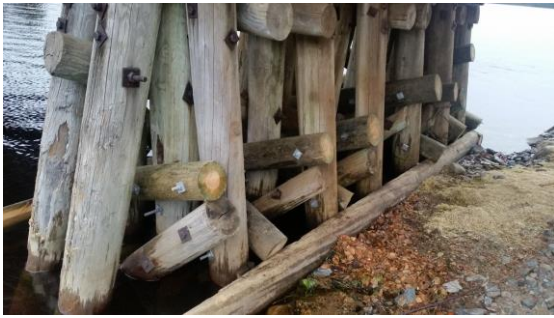
KUVA 30. Lisätyt vinotuet vanhojen yläpuolella

Alkuperäisten suunnitelmien mukaan välitukia ei korjaustyön yhteydessä vahvistettaisi. Suunnitelmissa mainittiin ainoastaan välitukien vaurioituneiden vinotukien, sekä jäänsärkijöiden uusimisesta. Siltaa tarkemmin tutkittaessa oli vaurioituneita vinotukia enemmän. Laajemmasta välitukien vahvistamisesta tehtiin uudet suunnitelmat ja tilaajalle tehtiin ehdotus lisätyöstä. Lisätyöhön kuului vinotukien lisääminen jokaiselle välituelle. Alkuperäisissä suunnitelmissa mainitut vinotukien uusimiset suoritettiin lisätyön ulkopuolisena alkuperäiseen urakkaan kuuluvana työnä.

Lisätyössä siltaan lisättiin jokaiseen välitukeen vinotuki ristikkäin pystypilareiden molemmille puolille (kuva 30). Vinotukia asennettiin jokaiseen välitukeen 12 kappaletta. Sillassa jo olevat välituet jäivät uusien tukien alapuolelle. Lisättävien vinotukien tarkoitus oli turvata vinotukien pystyparruja tukeva vaikutus, siltä varalta, että olemassa olevissa vinotuissa olisi enemmänkin vaurioita. Vinotukina käytettiin 200 millimetriä paksuja kyllästettyjä pyöröparruja. Vinotuen pituus oli noin 2000 millimetriä. Uusiminen suoritettiin veneestä ja välituelle väliaikaisesti rakennetuilta telineiltä.

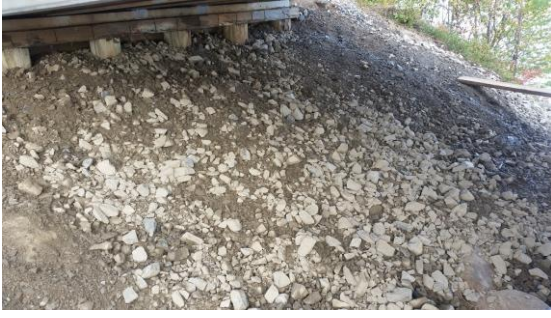
KUVA 32. Eroosioauriot korjattuna

Sillan alla, molempien maatumien etuluiskassa oli erityisesti tulva aikaan olevan kovan virtauksen vuoksi tapahtunut eroosioaurioita. Eroosioauriot korjattiin 0-90 millimetrin raekoon murskeella (kuva 32). Murske laskettiin luiskaan kaivinkoneella ja lopullinen viimeistely suoritettiin miestyövoimalla. Luiskan jyrkkyyden ja sillan alapuolen ahtauden vuoksi kaivinkoneen käyttö ei ollut mahdollista.
