Limittymien ehkäiseminen kuivassa väliviilussa

Koskisen Oy

LAHDEN
AMMATTIKORKEAKOULU
Tekniikan ala
Materiaalitekniikan
koulutusohjelma
Puutekniikka
Opinnäytetyö
Kevät 2017
Rainer Manninen

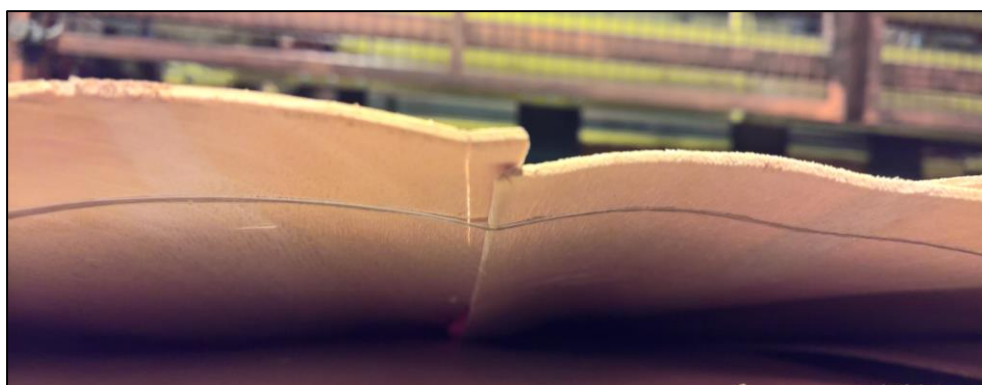
KUVA 13. Limittyneet jontit

Sekä saumatuissa pintaviilussa, että kuivissa keskiviiluissa limittymiä voi esiintyä yhdestä usempaan vaneriaihiota kohden. Limittymä muodostuu vaneriaihioon yleisimmin, kun kaksi saumatun viiluarkin tai jontin pituus-suuntaista päätä puristuvat jopa 60 mm leveydeltä esipuristimen aikana päällekkäin (KUVA 14). Esipuristuksessa paineen vaikutuksesta limittyneet arkit ja jontit (KUVA 13) tarttuvat tiukasti toisiinsa. Limittymä aiheuttaa ympärillään olevissa viiluissa kuumapuristuksen jälkeen kasaanpuristumista ja suurentunutta sisäistä painetta, koska viiluja on siinä kohdin rakenteessa yksi enemmän kuin muualla kohdin vaneriaihiota. Limittymät alkavat kuumapuristuksen jälkeen irtoamaan tosistaan, koska limittyneiden viilujen päiden väliin ei ole ladonnan aikana levittänyt liimaa. Irtoamisen aiheuttaa vanerin varastoinnin ja käytön aikana tapahtuva vanerin sisäisen kosteuden muutos sekä limittymän kohtaan aiheuttava suurentunut sisäinen paine. (Leutola 2016.)

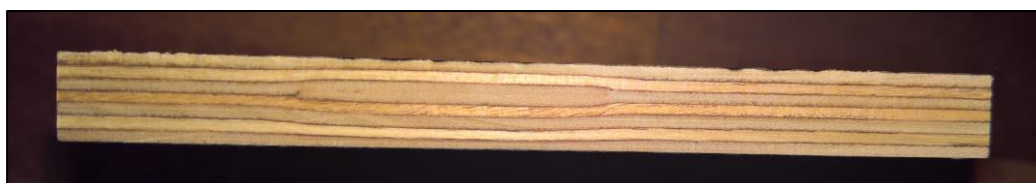
Toinen tapa, jolloin limittymä voi syntyä on, kun saumatusta jontista osittain lohkeaa viilunpala. Tämä lohjennut osa painuu ehjän jontin osan alle esipuristukseen joutuessaan. Nämä limittymät jäävät usein piiloon sahauksen jälkeen aihion leveyssuuntaista kylkeä tarkastellessa vaikka yleisemmät limittymät niistä näkeekin. Pahimmassa tapauksessa ensimmäisessä kuivaviilussa esiintyvien leveiden limittymien (+1 cm) aiheuttama minimaalinen paksuuden kasvu näkyy jo valmistusvaiheessa levyn pinnassa viivamaisena kohoumana. (Leutola 2016.)

KUVA 14. Vanerissa oleva noin 35 mm:n levyinen viilulimittymä

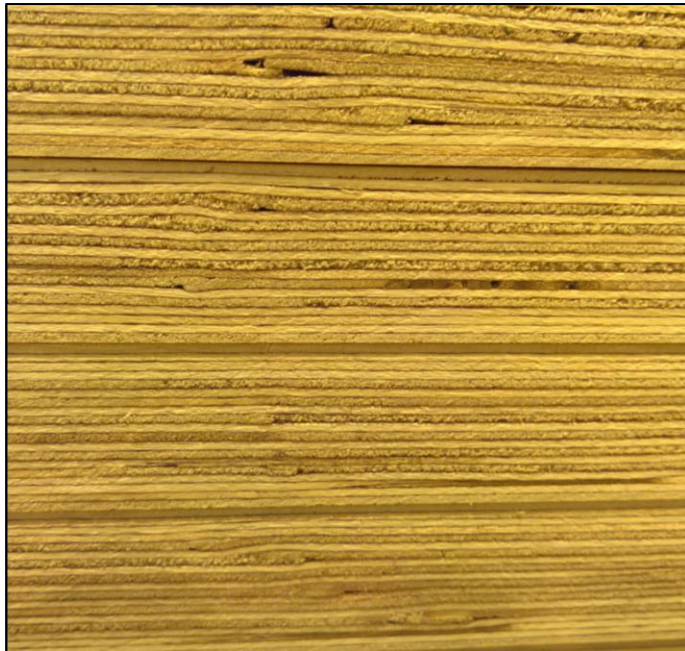
Koko vanerierässä oli kuivia keskiviiluja 2 163 kappaletta ja niissä 351 kappaletta limittymiä. Tämä tarkoittaa, että noin 17 % viiluista sisälsi limittymän. Näistä limittymistä mahdollisesti vain kourallinen oli niin suuria tai niin pinnassa, että ne aiheuttaisivat pintaan visuaalisen poikkeaman ja mahdollisen reklamaation.

KUVA 15. Limittymäkeskittymiä vaneriaihioissa

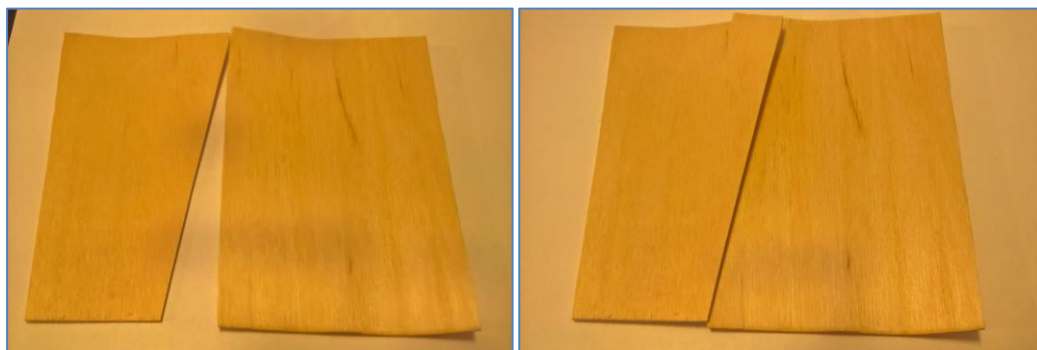
Saumasvaiheessa pitkäpäisellä viilulla on tapana aiheuttaa, joko rako kahden viilun väliin, jolloin viilun leveämpi pää yhdistyy edellä olevan viilun kanssa kapeamman pää ollessa irti, tai limittymä viilujen välille, jolloin kapeampi viilun pää yhdistyy edellä olevan viilun kanssa leveämmän viilun pään siirtyessä edellä olevan viilun päälle (KUVA 27).

KUVA 27. Pitkäpäisen viilun saumausmahdollisuudet

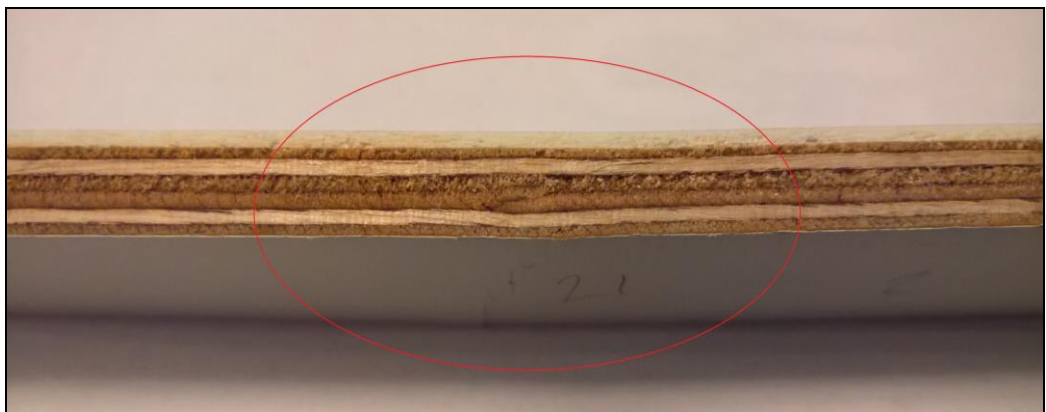
Pinnoitetussa vanerissa (KUVA 29), joka sisälsi limittymän alkupaksuus 35 kappaleen osalta oli keskimäärin 9,1 mm pisteessä 1, upotuksen jälkeen paksuus oli sen sijaan noin 9,5 mm. Kosteusturpoamaa oli siten noin 0,4 mm eli 4,4 %. Pisteessä 2 alkupaksuus oli keskimäärin 9,1 mm ja upotuk-

sen jälkeen noin 9,7 mm. Kosteusturpoamaa oli siis noin 0,6 mm eli 6,6 % (KUVIO 3). Suurin yksittäinen turpoama pisteessä 1 oli 0,8 mm ja 1,1 mm pisteessä 2. Veden lämpötila, johon kappaleet upotettiin oli +20,8 °C ja upotusaika 22 tuntia.

KUVA 29. Esimerkki limittymän sisältävästä pinnoitetusta koekappaleesta

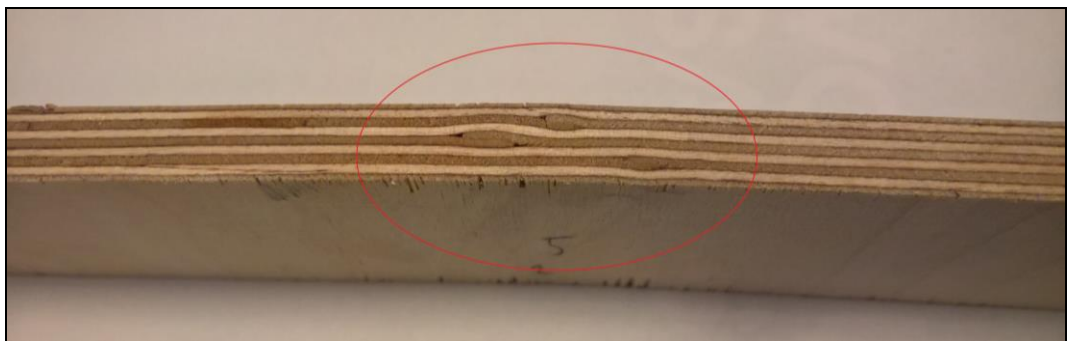
Pinnoittamattomassa vanerissa (KUVA 30), joka sisältää limittymän alkupaksuus 32 kappaleen osalta oli keskimäärin 11,7 mm pisteessä 1, upotuksen jälkeen paksuus oli sen sijaan 12,8 mm. Kosteusturpoamaa oli siten noin 1,1 mm eli 10,6 %. Pisteessä 2 alkupaksuus oli keskimäärin 11,7 mm ja upotuksen jälkeen 13,0 mm. Kosteusturpoamaa oli siis noin 1,3 mm eli 11,1 %. Suurin yksittäinen turpoama pisteessä 1 oli 1,3 mm ja 1,6 mm pisteessä 2 (KUVIO 5). Veden lämpötila, johon kappaleet upotettiin oli +21,3°C ja upotusaika 23 tuntia.

KUVA 30. Esimerkki limittymän sisältävästä pinnoittamattomasta koekappaleesta

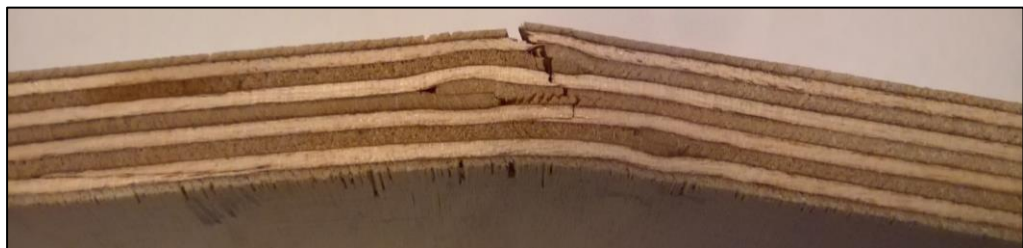
KUVA 33. Viilupintaisen limittymän sisältämän vanerin murtuminen
