KAUKO-OHJATUN ILMA-ALUKSEN KÄYTTÖ BETONIRAKENTEISEN ASUINKERROSTA- LON KUNTOTUTKIMUKSEN APUNA

Mika Kalliomäki

Opinnäytetyö
Toukokuu 2017
Rakennustekniikka
Talonrakennustekniikka

Julkisivu- ja parvekerakenteiden kuntotutkimus

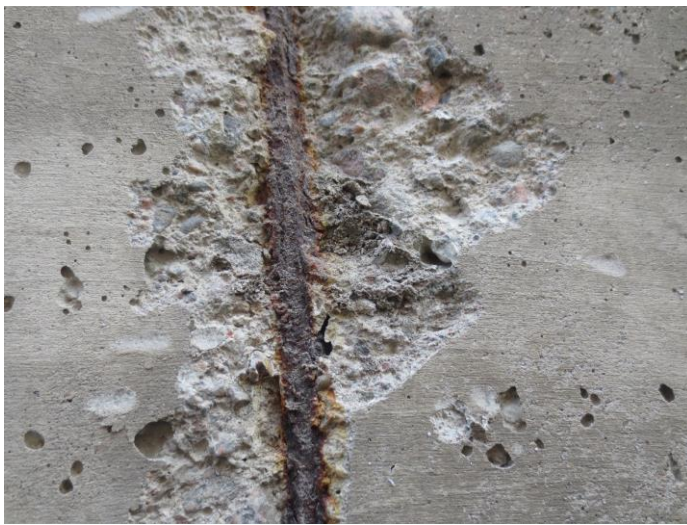
KUVA 5. Julkisivun pinnan alta esiin tullut korroosiovaurio.

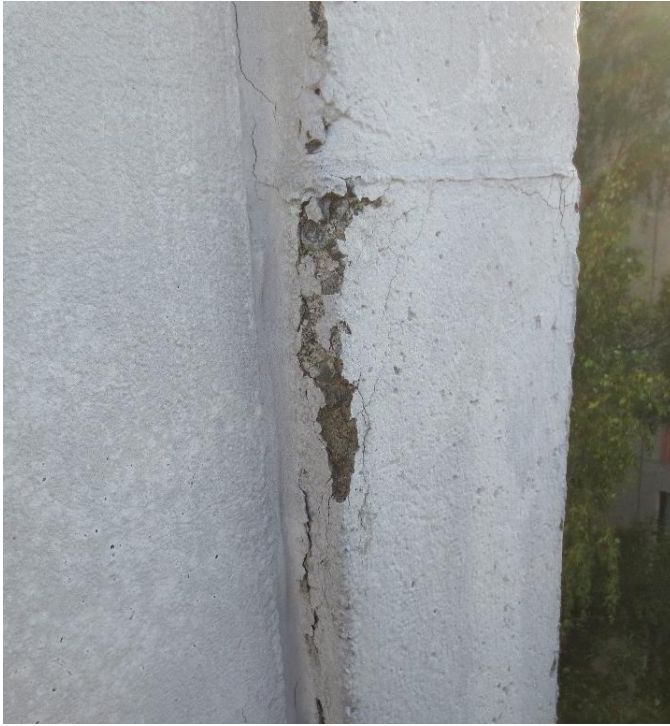
KUVA 6. Betonin pakkasrapautumisen aiheuttamaa halkeilua ja lohkeamista.

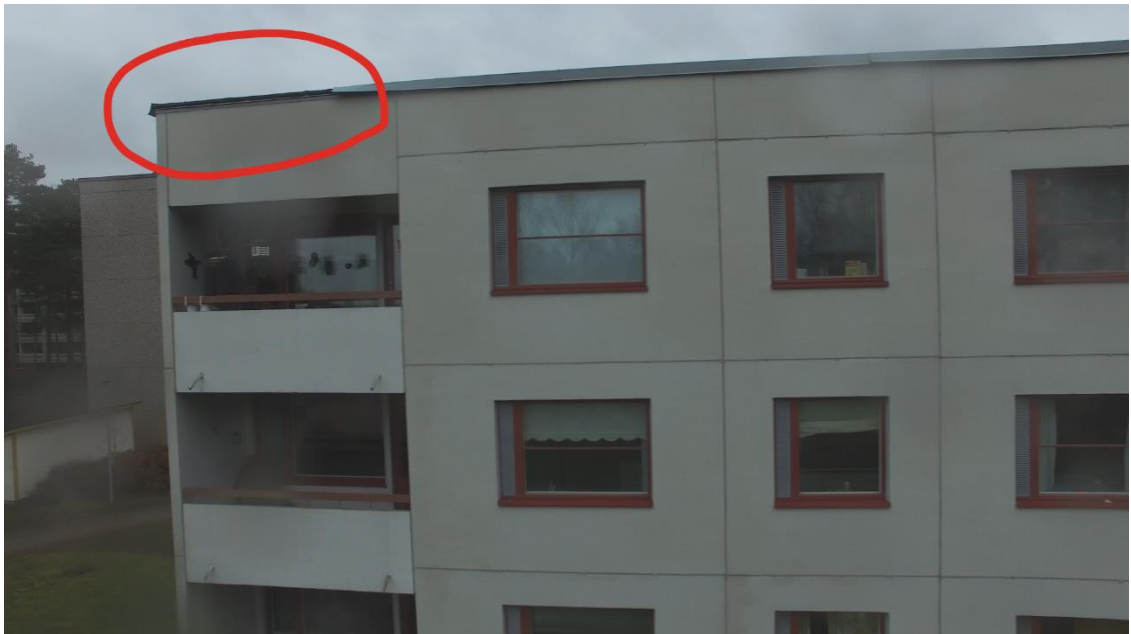
Kohteen yhdelle julkisivulle ei ollut mahdollista päästä henkilönostimella. Tämän julkisivun silmämääräisessä tarkastelussa ilma-aluksen kuvaamasta videosta oli suuri hyöty. Kyseisen julkisivun pohjoispäädystä puuttui vesikaton räystäspeltti muutaman metrin matkalta. Ilman kauko-ohjattavalla ilma-aluksella suoritettua videokuvausta, se olisi jäänyt huomaamatta.

KUVA 9. Puuttuva räystäspeltti, kuva irrotettu videokuvasta.

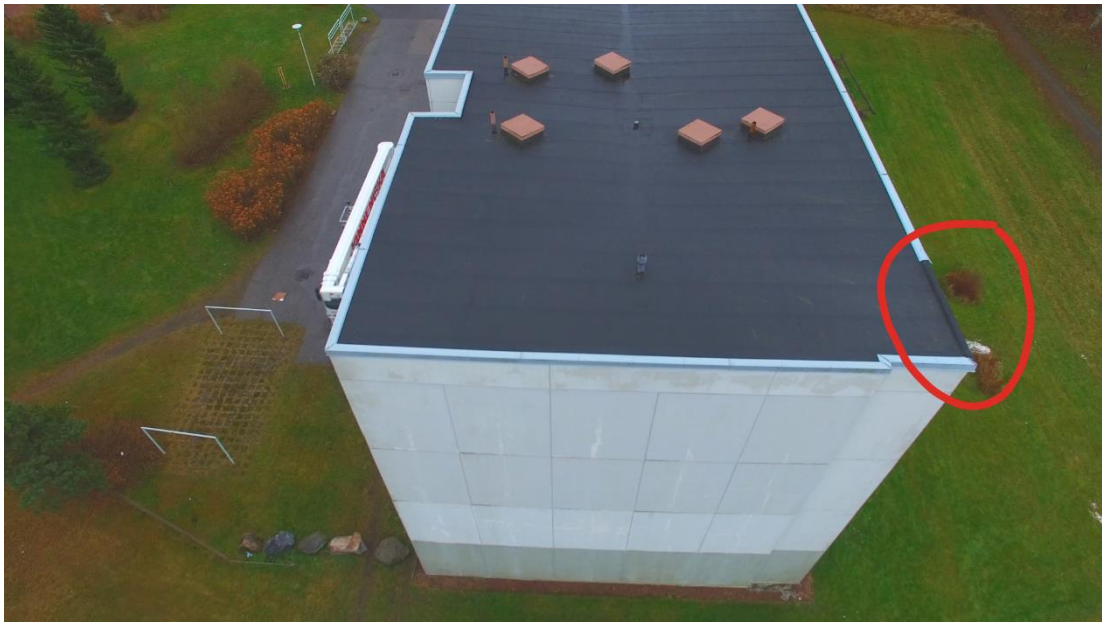
KUVA 10. Puuttuva räystäspeltti ylhäältä päin kuvattuna, kuva irrotettu videokuvasta.

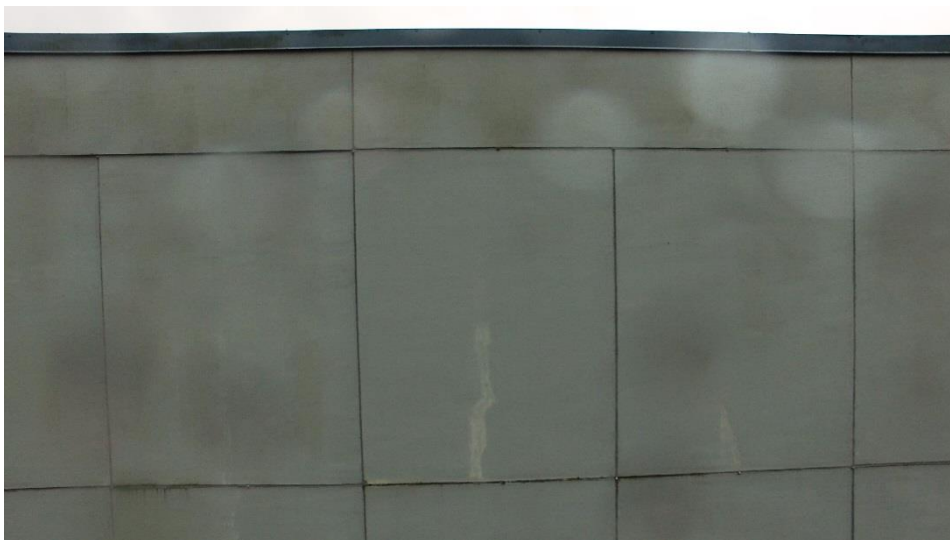
Kohteen julkisivujen maalipinnat on uusittu vuonna 2000. Uuden maalipinnan alta on tullut esiin halkeamia. Näistä halkeamista tehtiin havaintoja kopterivideolta. Alla olevassa kuvassa (KUVA 11) nähdään kyseisiä halkeamia. Kuvan tarkkuutta heikensi kuvaushetken sateinen sää.

KUVA 11. Uuden maalipinnan alta esiin tulleita halkeamia, kuva irrotettu videokuvasta.

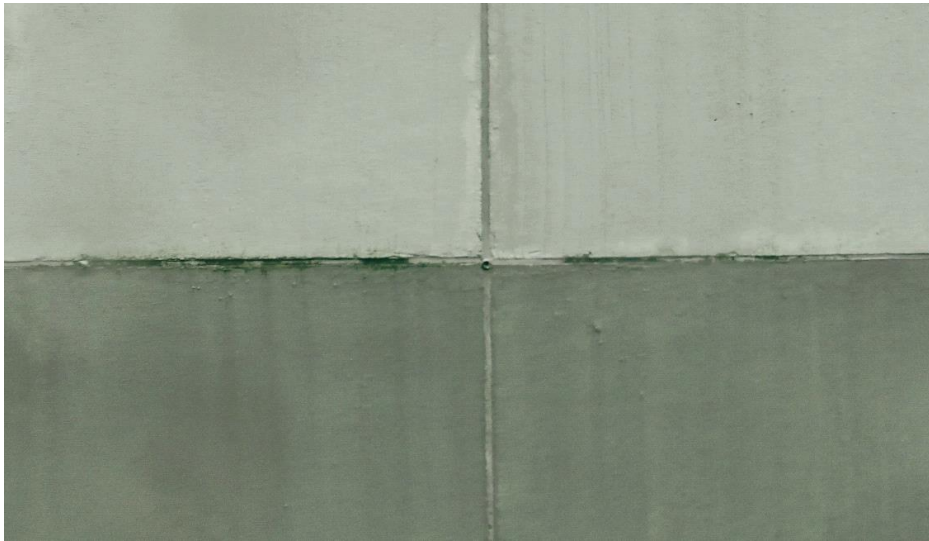
Kuvassa 12 on pohjoispäädyn julkisivuelementtien saumakohta. Elementtisaumaan on ilmestynyt kosteuden takia leväkasvustoa.

KUVA 12. Vanha elementtisauma, kuva irrotettu videokuvasta.

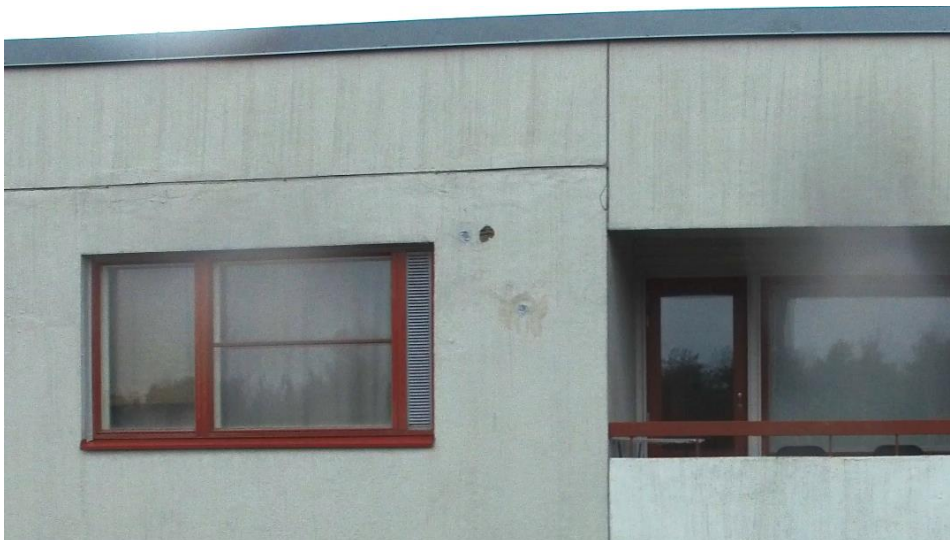
Kohteen julkisivuelementeissä havaittiin yksittäisiä näkyviä teräskorroosiovaurioita. Vuonna 2000 tehty ulkoseinien maalaus on mahdollisesti peittänyt näkyviä vaurioita ja niitä voi vielä myöhemmin tulla esiin. Kuvassa 13 on videokuvasta otettu kuva korkeamman talon eteläjulkisivulla havaitusta teräskorroosiovauriosta.

KUVA 13. Julkisivulla havaittu korroosiovaurio, kuva irrotettu videokuvasta.

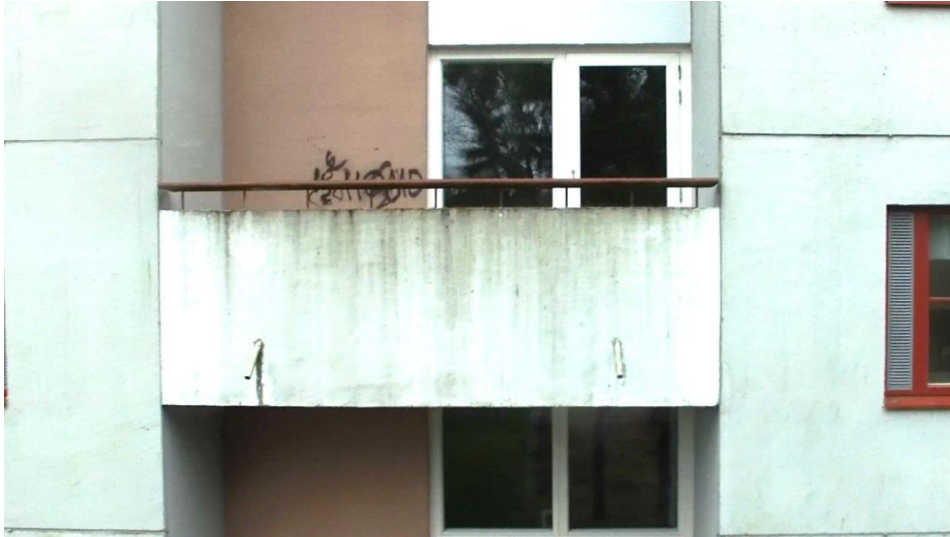
vata. Julkisivuja kuvatessa parvekekaiteiden ulkopinnat jäivät videolle. Videolta havaitaan, että parvekekaiteet ovat suuressa kosteusrasituksessa ja niihin on muodostunut leväkasvustoa. Yhdellä tuuletusparvekkeista havaittiin vuotava vedenpoistoputki, joka ei heitä vettä ulos, vaan vesi valuu kaiteen ulkopintaa pitkin pois.

KUVA 14. Tuuletusparvekekaiteessa olevaa leväkasvustoa ja vuotava vedenpoistoputki, kuva irrotettu videokuvasta.

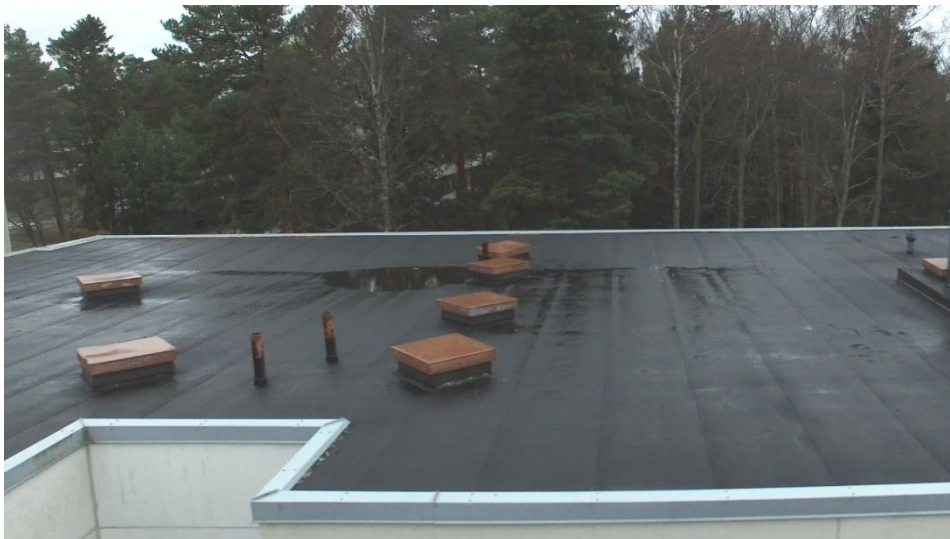
Vesikatot eivät tähän kyseiseen kuntotutkimukseen kuuluneet. Ne kuitenkin kuvattiin ilma-aluksella. Videokuvan perusteella kattojen kallistukset ovat toimivia. Muutamissa kohdissa vesi jää lammikoitumaan katolle, ilmeisesti tukkeutuneen kattokaivon takia (KUVA 15). Katolla myös menee antennijohtoja tai sähköjohtoja ilman kunnollista suojausta.

KUVA 15. Kuva toimimattomasta kattokaivosta, kuva irrotettu videokuvasta.
