# **Kiinteistö As Oy Ollintalon kuntoarvionti ja korjaussuunnittelu**

Tekijä	Jarkko Vihtonen
Työn nimi	Kiinteistö As Oy Ollintalon kuntoarviointi ja korjaussuunnittelu
Sivumäärä	62
Valmistumisaika	04/10
Työn ohjaaja	DI Raimo Koreasalo

Opinnäytetyön aiheena oli kaksikerroksisen puurunkoisen omakotitalon kuntotutkimus ja korjaussuunnittelu. Talo sijaitsee Lempäälän kunnassa Hauralan alueella Hauralantie 21:ssä. Kiinteistölle suoritettiin kokonaisuutena kuntotutkimus ja korjaussuunnittelu. Kuitenkin pääpaino kuntotutkimuksessa oli selvittää rakennustekninen toimivuus ja näin ollen kaikkia pintoja ei korjaussuunnittelussa mainita.

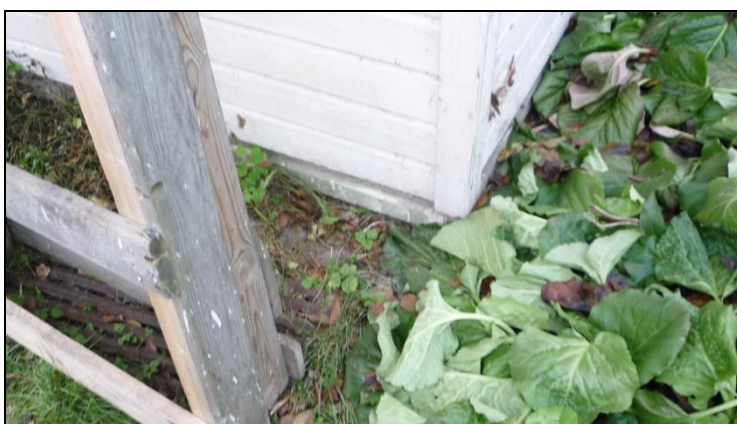
Nurmialueet, puusto sekä kasvillisuus ovat pääosin hyvässä kunnossa. Puuston harvennus on rakenteille eduksi. Rakennusten perustusten ympärillä on kasvustoa poistettava 400 mm:n matkalta.(Kuvio 3.)

Kuvio 3: Kasvuston poistaminen rakennuksen läheisyydestä.

- Kasvuston poisto rakennuksen välittömästä läheisyydestä
- kuivien oksien poistaminen puista ja pensaista
- puuston ja pensaiden harventaminen.

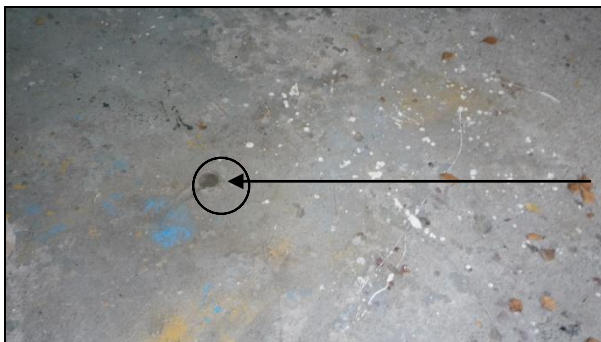
Autotallin rakenteet ovat pääosin hyvässä kunnossa. Vedenpoistoa autotallin lattialta suositellaan parannettavaksi, koska autotallin lattialla on vain viemäriputki, joka on täysin avonainen ilman mitään ritilää ja tästä johtuen viemäri voi tukkiutua. (Kuvio 5).

Kuvio 5: Autotallin viemäri

- Ritolän asentaminen viemärin päälle
- kasvuston harvennus rakennuksen välittömästä läheisyydestä.

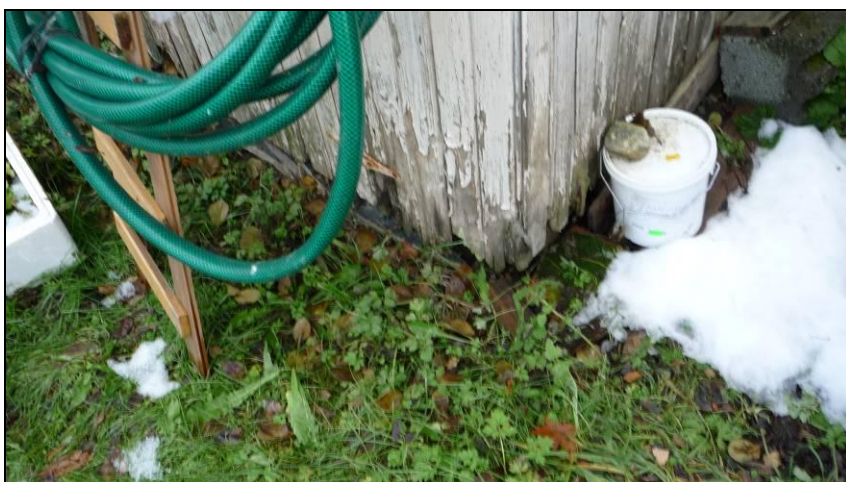
Kuvio 6: Varaston kosteusrasitus

Puurunkoiseen varastoon suositellaan länsisivulla sijaitsevan ulokkeen verhouslaudat sekä vaurioituneet runkotolpat uusittaviksi. Vedenpoistoa on parannettava rakennuksen ulokkeen kohdalla menevän poistoputken osalta.

- Puurunkoiseen varastoon
  - varaston lahojen lautojen vaihtaminen tai koko verhouksen uusiminen
  - rungon vaihtaminen laholta osin uuteen
  - perustusten paikkaus
  - ulkovuoren pinnoitus
  - vedenpoiston asentaminen.
- Hirsirakenteiseen varastoon
  - uusi hengittävä pinnoitus
  - vedenpoisto kuntoon
  - maan vaihto perustusten vierestä soraan.

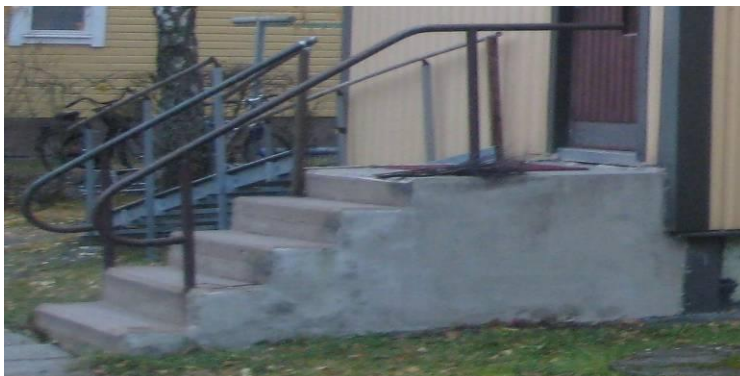
Talossa on kahden portaat, toiset on betoniset ja toiset metallirunkoiset painekyllästetystä puusta tehdyt. Betoniset portaat on kylkien osalta rapattu vuonna 2007, joten kyljet ovat erinomaisessa kunnossa, mutta pinnoitus puuttuu (kuvio 7). Betoniportaiden pinta on korjattu noin 10 vuotta sitten Vetonit 3000 lattiatasoitteella, mutta se on halkeillut, joten tämä suositellaan uusittaviksi.

Kuvio 7: Betoniportaiden pinnoitus

- Betoniportaat
  - portaiden kylkien pinnoitus esim. samaan aikaan sokkelin pinnoituksen kanssa
  - portaiden yläpinnan puhdistus sekä pinnoitus Vetonit 3000-tasotteella
  - portaiden yläreunassa seinän kohdalla olevan kolon tiivistyksen uusiminen Sikaflex-sauma-aineella
  - kaiteen puhdistus sekä uudelleenmaalaus.

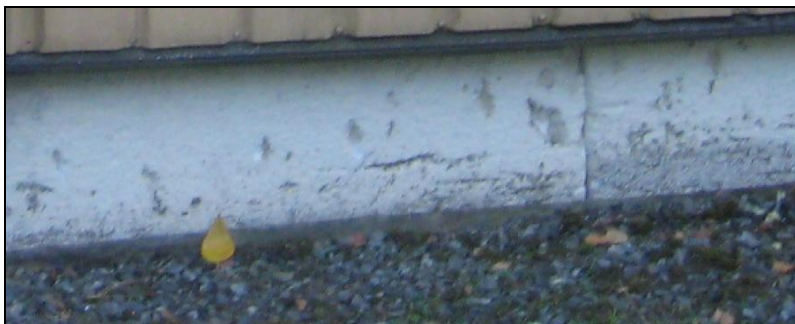
Talon perustus on paikalla rakennettu teräsbetoninen rakenne, joka jakaantuu kellariin ja tuulettuvaan tilaan. Sokkeli on pinnoitettu sokkelimaalilla ja talon päädyissä on EPS-eriste maan pinnasta noin yhden metrin syvyyteen asti (kuvio 8). Lisäksi osaa talon sokkelista on korjattu pintarappauksilla. Perustus on ikäänsä nähden hyvässä kunnossa. Jonkin verran havaittiin maanvastaisissa seinissä kosteutta, jonka korkeimmat kosteuslukemat löytyivät kylpyhuoneen maanvastaiselta seinältä. Sokkelin halkeama on itäisivulla kellarin ikkunan kohdalla (kuvio 9).

Kuvio 8: Rakennuksen päätyjen EPS-eriste

Talon perustukselle suositellaan lämmöneristysparannus Finnfoam-eristeellä, joka on juuri tätä varten kehitetty tuote.

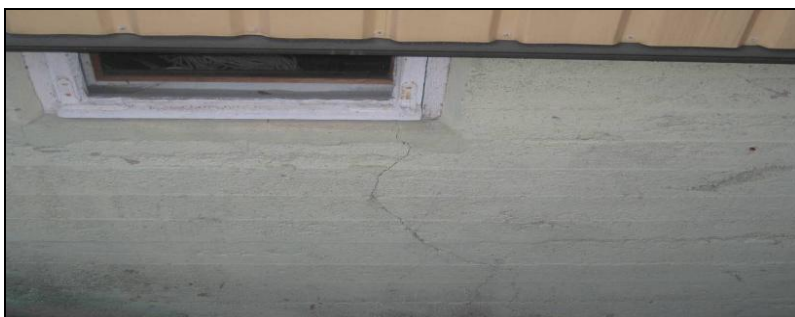
Kuvio 9: Perustuksen halkeama

- salaojien uusiminen
- kellarin ja kylpyhuoneen ikkunan vaihto
- sokkelin murtokohdan paikkaus
- eristys 100 mm:n finnfoam 300 CW -eristeellä
- tuulettuvan tilan tyhjentäminen.

Rakennuksen perustus korjataan samanaikaisesti salaojituksen ja lisälämmöneristyksen yhteydessä. haljenneet osat piikataan auki, jolloin voidaan paikata levennetty halkeama tähän tarkoitukseen soveltuvalla tasoitteella. Perustusten ulkopintaan asennetaan finnfoam järjestelmän mukainen ulkopuolinen kellarin eriste.

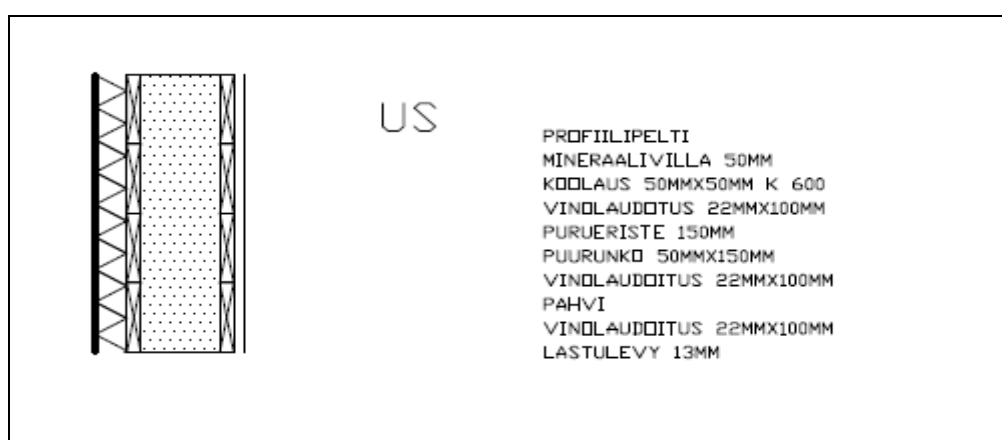
Rakennuksen julkisivut ovat keltaista profiilipeltiä, joka asennettiin vuonna 1980 asunnon energiatehokkuusremontin yhteydessä. Vanha lautaverhous purettiin vinolaudoitukseen asti ja siihen asennettiin vaakaan 600 mm:n välein 50 x 50 mm:n puu, jonka väliin asennettiin tuulensuojavilla. Puuhun on asennettu peltiprofiili, jonka tuuletus tapahtuu peltiprofiilin tuuletusraosta (kuvio 10). Rakennuksen rungon Profiilipelistä menevät läpiviennit ovat joiltain osin väljiä. Pellin kiinnitys suositellaan myös tarkistettavaksi ja tarvittaessa korjattavaksi

Kuvio 10: Seinärakenne

- Läpivientien tiivistäminen.

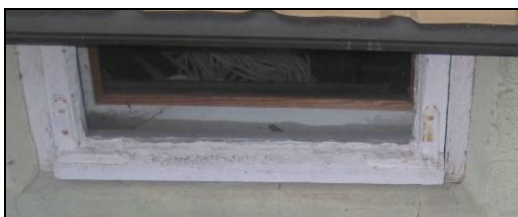
Ainoastaan kellarin ikkunat jätettiin vuonna 1980 vaihtamatta. Ne ovat kaksinkertaisia yksilasisia, (kuvio 11), joten ne suositellaan vaihdettaviksi. Uudemmissa ikkunoissa voi havaita pientä halkeilua maalissa, joka ei kuitenkaan heikennä ikkunan toimivuutta, mutta näihin suositellaan huoltomaalausta.

Kuvio 11: Kellarin ikkuna.

- ikkunoiden huoltomaalaus
- tiivistysten tarkistus, sekä tarvittaessa uusiminen
- kellarin ikkunoiden uusiminen.

Kellarin ikkunat suositellaan vaihdettaviksi uusiin ikkunoihin ja samalla parantaa kellarin ikkunoiden tippapellin kaatoa jyrkemmäksi että kosteusriski pienenee.

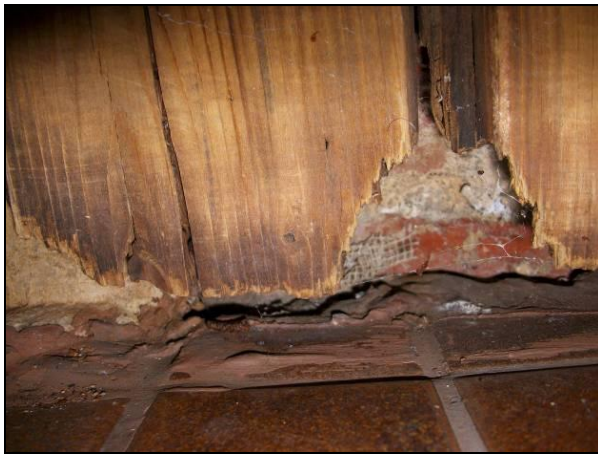
Saunan puolella ei ole lattialaatoituksissa reunanostoa seinille, mikä estäisi kosteuden pääsyn osittain rakenteisiin. Saunan paneelit ovat huonossa kunnossa ja nämä suositellaan vaihdettaviksi koko märkätilojen remontin yhteydessä (kuvio 12).

Kuvio 12: Saunan puolen seinäpaneelit

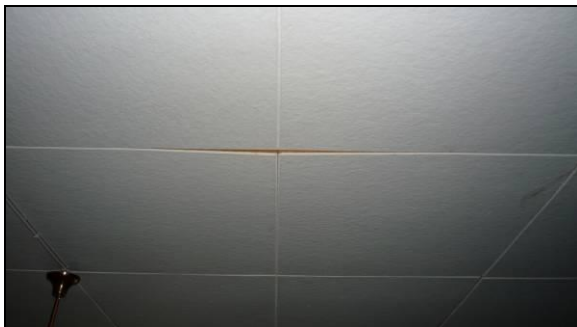
Kattomateriaalina on alkuperäinen Haltex-levykatto (kuvio 15). Kattomateriaalin vaihto on suositeltavaa uusien sähköasennusten yhteydessä, jolloin saataisiin johdot menemään osittain rakenteen sisällä.

Kuvio 15: Haltexkatto.
