OPINNÄYTETYÖ - AMMATTIKORKEAKOULUTUTKINTO
TEKNIIKAN JA LIIKENTEEN ALA

TEOLLISUUSHALLIEN SÄHKÖ- KUVIEN DOKUMENTOINTI JA KESKUSTEN LÄMPÖKUVAUS

TEKIJÄ: Niko Putkonen

LIITE 9: LÄMPÖKUVAUSRAPORTTI

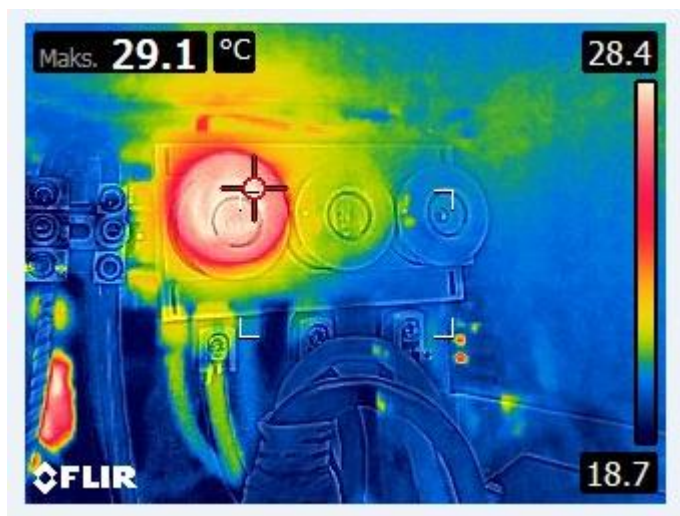
KUVA 9. Epäsymmetrinen kuormitus (Niko Putkonen, 2017.)

Alla kuva epäsymmetrisestä kuormituksesta toimistohallirakennuksen päävarokkeissa (KUVA 9).

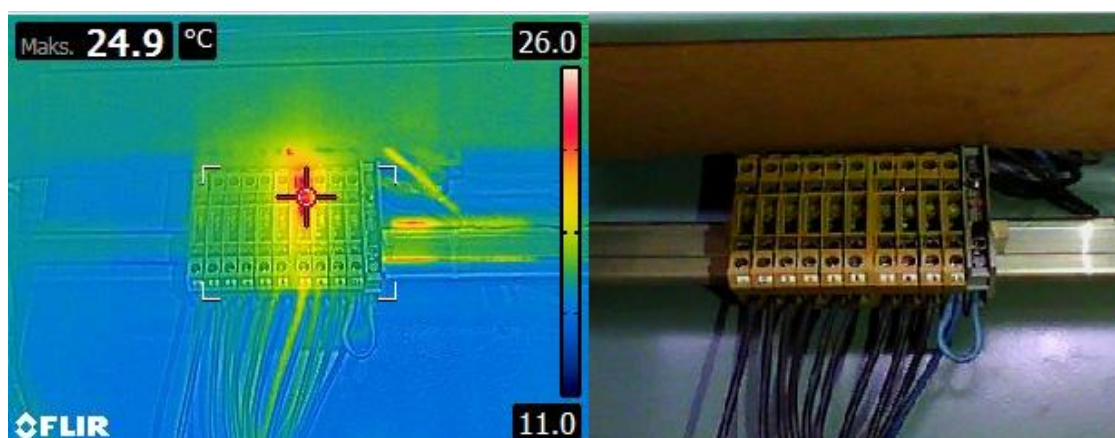
KUVA 13. Riviliittimen lämpökuvauksessa on havaittu lämpötilan nousu (Niko Putkonen, 2017.)

Keskukselta voitiin tarkastaa kaikki luukut, jotka aukesivat ilman jännitekatkoa. Lämpökuvauksessa
huomiota herätti riviliitin ja sen liitin 7 (KUVA 13). Lämpötila oli siinä noussut hieman suhteessa mui-
hin riviliittämiin.

Koska lämpötilan nousu ei ollut poikkeuksellinen, ei riviliittimen lähtöjen virta-arvoja mitattu. Riviliit-
timen lämpötilan nousu ja samoin sille suoritettavat toimenpiteet on mainittu lämpökuvauksen rapor-
tissa (liite 9).

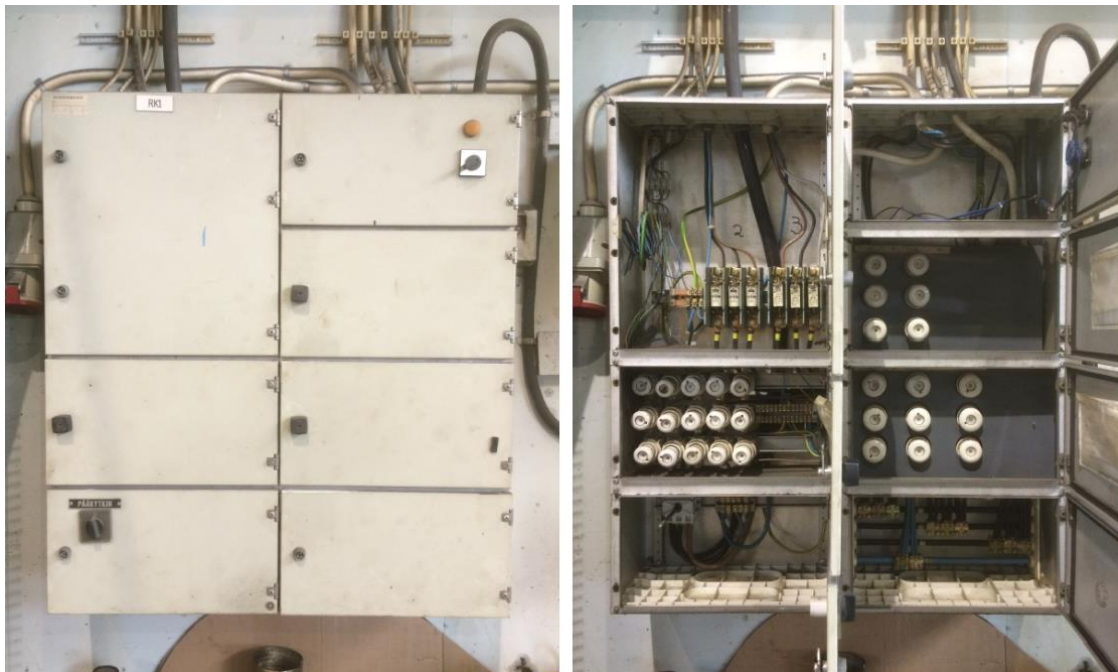
KUVA 14. Ryhmäkeskus 1 kannet kiinni ja kannet avattuna. Yhdestä sulaketaulusta kosketussuojauksen poistettu (Niko Putkonen, 2017).

Hallin ryhmäkeskus 1:n (KUVA 14) lämpökuvauksen kannalta oli hyvä, että sen kaikki kannet saatiin aukaistua ilman jännitteen katkaisemista. Lämpökuvauksissa ei ollut huomioitavaa ryhmäkeskusta 2 ja kiinteistökeskusta syöttävissä varokkeissa.

Ryhmäkeskus 1 on pienellä käytöllä hallissa ja täten kuormituksen saaminen vastaamaan lämpökuvauksen vaatimuksia oli lähes mahdotonta.

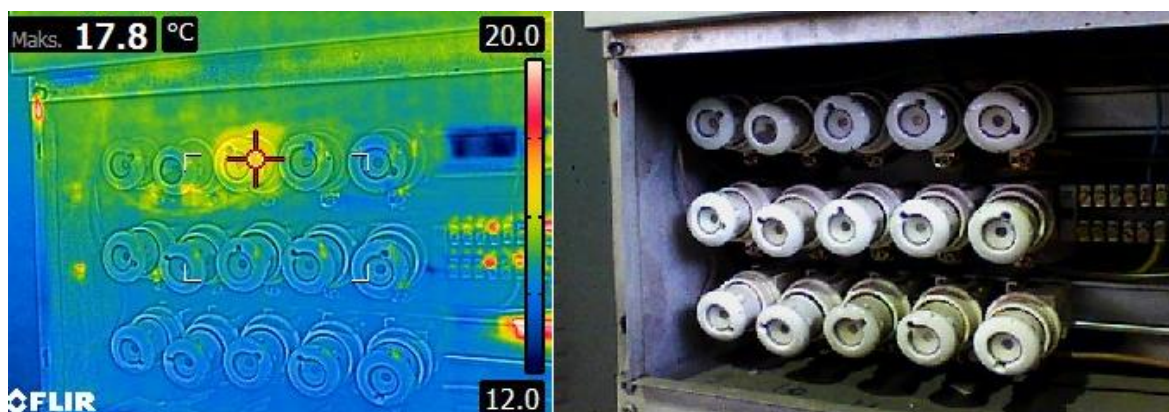
KUVA 15. RK1 yhden sulaketaulun lämpökuva. (Niko Putkonen, 2017.)

Kuvassa 14 nähdään yhden sulaketaulun kosketussuojauksen poistaminen. Kyseisen sulaketaulun lähdistä on käytössä vain kaksi ryhmää: 1-ryhmä (nosturi) ja 3. ryhmän 1-vaihe. Tämän pystyi havaitsemaan myös lämpökuvasta (KUVA 15).

Ryhmäkeskus 1:llä ei ollut mainittavia lämpötilanpoikkeavuuksia lämpökuvissa.

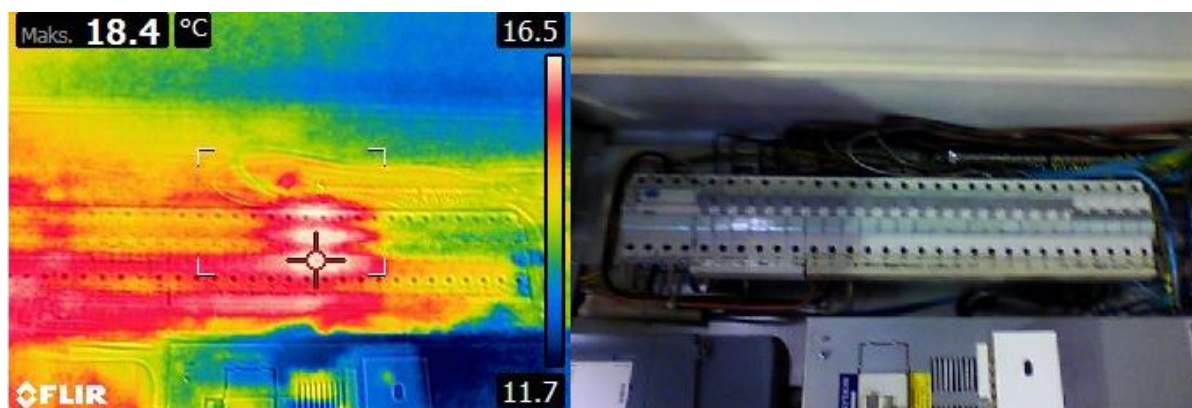
KUVA 17. Kiinteistökeskuksen johdonsuojakatkaisijoiden lämpökuvaus (Niko Putkonen, 2017.)

Kiinteistökeskuksen johdonsuojakatkaisijoiden lämpökuvasta (KUVA 17) havaitaan, edellä mainittujen ryhmien lämpeneminen. Lämpenemä on kuitenkin vain noin 3 astetta suhteessa muihin virrattomiin ryhmiin. Kuumimman komponentin lämpötila oli vain 18,4 astetta, joten lämpenemä oli luonnollinen ja sallituissa rajoissa.

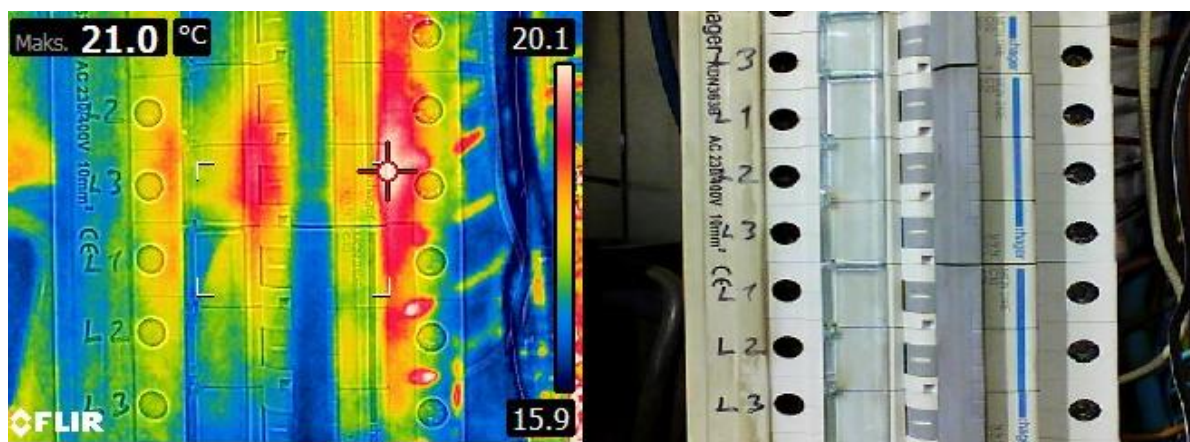
KUVA 18. KK johdonsuojakatkaisijan lämpökuvaus kohdistettuna yhteen ryhmään (Niko Putkonen, 2017.)

Kuvattaessa kuuminta johdonsuojakatkaisijaa lähempää (KUVA 18), saadaan komponentin lämmöksi 21,0 astetta. Tällainen komponentin lämpötila on luonnollinen kuormitettuna eikä se aiheuta ympäristölle tai sen komponenteille palovaaraa.

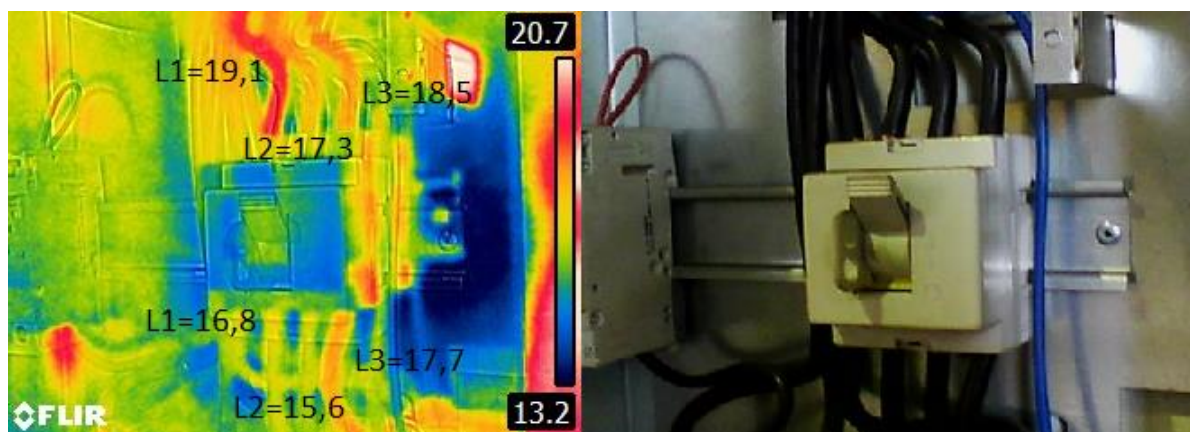
KUVA 19. Kiinteistökeskuksen pääkytkimen vaihejohtimien lämpötilojen vaihtelevuus (Niko Putkonen, 2017.)

Kiinteistökeskuksen pääkytkintä kuvattaessa huomattiin vaiheiden välillä lämpötilaeroja (KUVA 19). Kuvaushetkellä ei ollut sähälöalan ammattilaista suorittamaan vaihejohtimille virta-arvojen mittausta, joten virta-arvojen mittauskehoitus raportoitiin lämpökuvausraporttiin. Raportissa on esitetty myös suositeltu toimenpide kyseiselle komponentille. Lämpöraportti löytyy liitteestä 9.

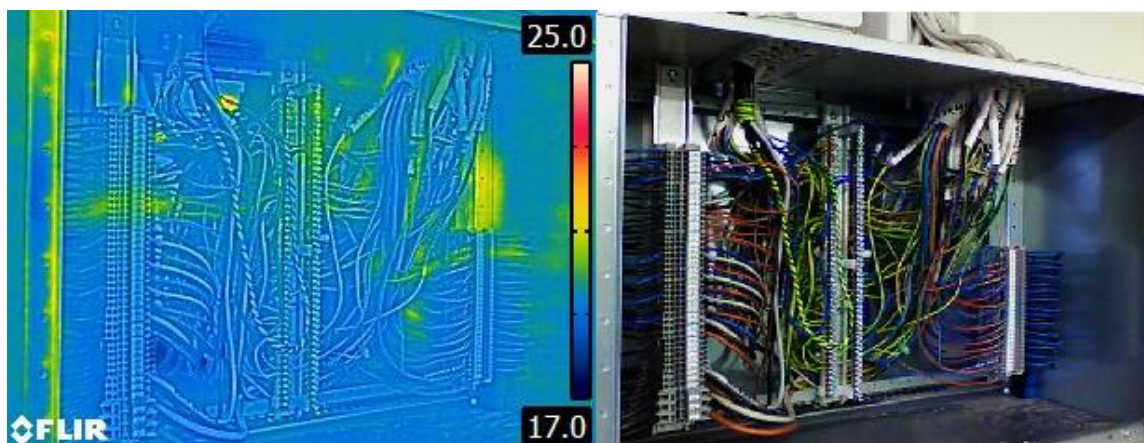
KUVA 21. Riviliittimien lämpökuvauksessa RK9 (Niko Putkonen, 2017.)

Keskuksen lämpökuvauksessa ei riviliittimissä ja johdonsuojakotelossa ollut mainittavia poikkeavuuksia lämpötiloissa (KUVA 21).

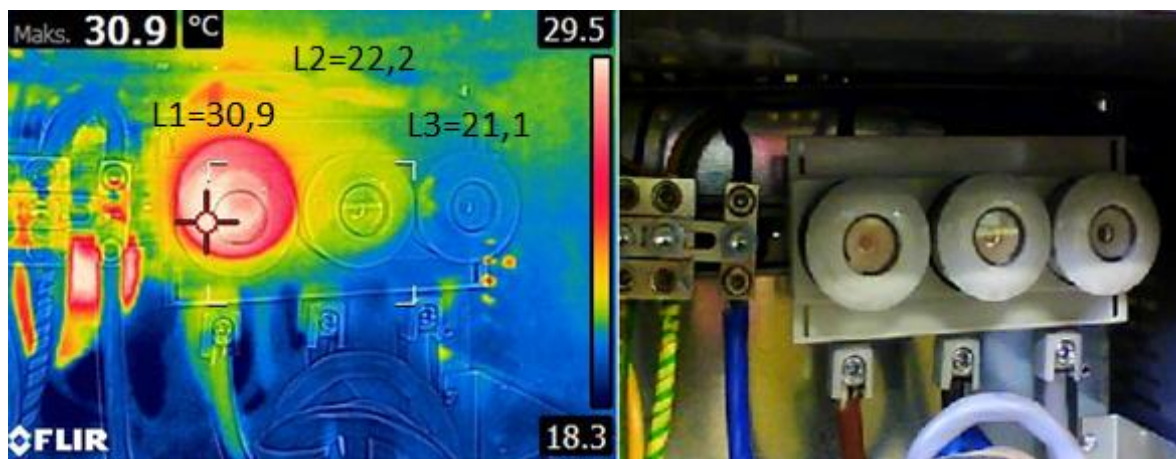
KUVA 22. RK9 pääsulakkeiden lämpötilojen eroavaisuus oli jopa yhdeksän astetta (Niko Putkonen, 2017.)

Ryhmäkeskuksen 9 pääsulakkeiden lämpötiloissa oli havaittavissa huomattavia poikkeavuuksia. 1-vaihe oli lähes 10 astetta lämpimämpi kuin 2- tai 3-vaihe. Kuvaushetkellä ei ollut sähköalan ammattilaista mittaamaan virta-arvoja, joten nämä arvot jäivät arvoitukseksi. Virta-arvojen mittauskehoitus on ilmoitettu lämpökuvauksessa ja samoin selvityspyyntö todennäköiselle epäsymmetriselle kuormitukselle (KUVA 22).

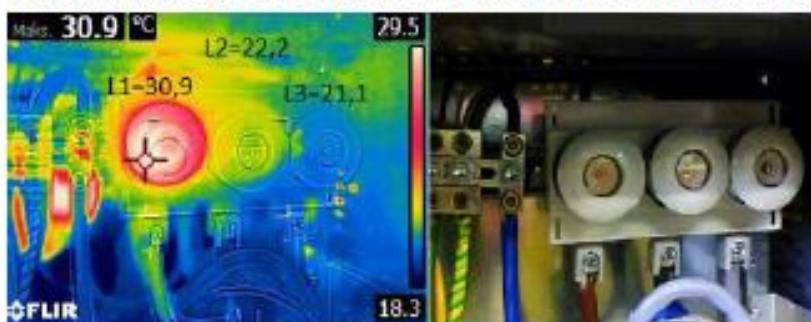
RYHMÄKESKUS, TOIMISTOHALLIRAKENNUS, PÄÄSULAKKEET 3X63 A

Pääsulakkeet 3x63 A

Vaiheiden lämpötilat: L1 = 30,9°C, L2 = 22,2°C ja L3 = 21,1°C

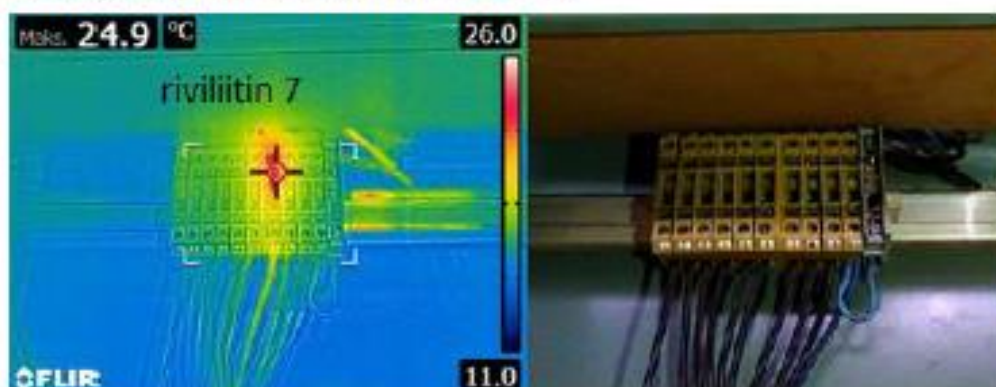
PÄÄKESKUS, HALLI 2, RIVILIITTIMET 1-10

Virtamuuntajien jälkeinen riviliitinlähde 1-10

Riviliittimen 7 pieniäinen lämpeneminen suhteessa muihin liittimiin. Suositellaan kiristettäväksi liitosta ja sen jälkeen virta-arvojen mittaamista.

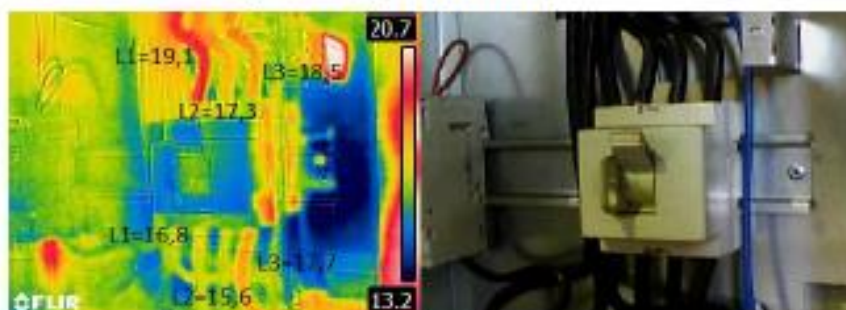
KIINTEISTÖKESKUS, HALLI 2, PÄÄKYTKIN

Pääkytkimen tulon puoleiset lämpötilat L1 = 19,1°C, L2 = 17,3°C ja L3 = 18,5 °C.

Pääkytkimen lähdön puoleiset lämpötilat L1 = 16,8°C, L2 = 15,6°C ja L3 = 17,7°C. Suositellaan pääkytkimien liittimien kiristystä ja tulojen ja lähtöjen virta-arvojen mittaamista maksimikuormituksen aikana.
