Opinnäytetyö (AMK)

# VAURIOITUNEEN AJONEUVON KORIKORJAUSPROSESSI

## BODY STRUCTURE REPAIR PROCESS OF THE DAMAGED VEHICLE

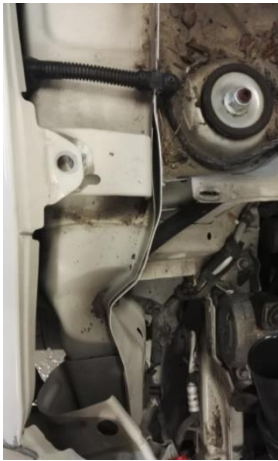
Kuva 5. Vaurioitunut palkki.

Suurin vaurio etuosassa oli kohdistunut oikeanpuoleisen lokasuojan alla kulkevaan palkkiin. Palkki oli vaurioitunut melko pahoin, sillä se on ottanut suurimman osan kolarissa

keulaan kohdistuneesta voimasta vastaan. Kuvan 5 vasemmassa alareunassa näkyy palkin muodonmuutos. Tarkemman tarkastelun jälkeen todettiin, että palkki on kannattavinta vaihtaa kokonaan uuteen. Oikominen olisi hankalaa suurten muodonmuutosten takia, eikä sitä saisi oikomalla kunnolla korjattua. Lisäksi uuden osan vaihtamisessa säästää aikaa huomattavasti ja ajoneuvon kolariturvallisuus säilyy tulevaisuudessa yhtä hyvänä, kuin mitä se on ollut ennen kolaria.

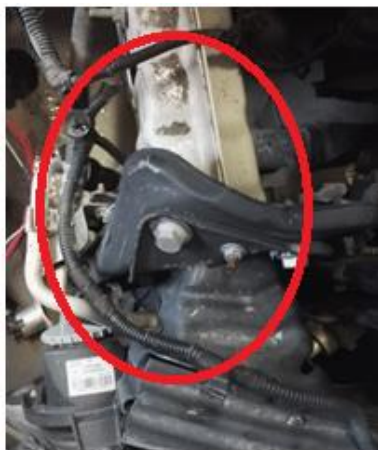
Kuva 6. Runkoaisan laippa.

Pitkittäiset runkoaisat olivat mittausten perusteella pysyneet paikallaan. Tämä on positiivista ajoneuvon turvallisuutta ajatellen, sillä runkoaisat ottavat usein keulakolareissa aiheutuvat voimat vastaan. Oikeanpuoleisen aisan päähän kiinnitetyssä laipassa oli kuitenkin havaittavissa pieni taipuma (kuva 6). Nämä laipat eivät kuitenkaan vaikuta ajoneuvon turvallisuuteen, sillä laippojen tehtävänä on toimia kiinnikkeinä keulaan kiinnitettävälle kehikolle. Laippa pystyttiin oikomaan ilman vetopuomin käyttöä.

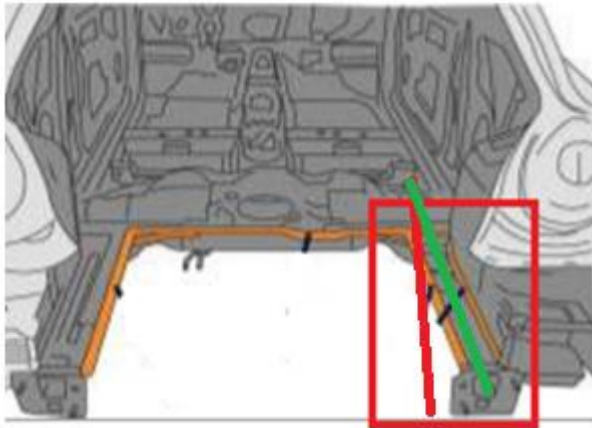
Kuva 7. Takarunkopalkki. (Keylearn 2017.)

Suurimmat vauriot olivat ajoneuvon oikeassa takanurkassa. Osuma oli kohdistunut takarunkopalkin päähän. Taka-akselin kiinnityspisteet sijaitsevat juuri tässä runkopalkissa ja saatujen mitta-arvojen mukaan liikettä oli tapahtunut melkoisesti. Palkki oli taipunut taka-akselin kiinnityskohdasta mitattuna noin 10 mm korkeussuunnassa sekä 15 mm pituussuunnassa. Palkin pää oli vaurioitunut pahasti, joten oikaisun lisäksi ulommaisin osa palkista tulee uusina korjausohjeiden osoittamalla tavalla. Kuvassa 7 punaisella viivalla on havainnollistettu runkopalkin siirtymää ja vihreällä viivalla oikeaa asentoa.

Muodonmuutokset ulottuivat B-pilarin juureen asti. Nämä pidemmällä sijaitsevat vauriot olivat kuitenkin melko pieniä ja ne pystyttiin korjaamaan oikeanlaisella veto-oikaisulla. Suurimmat vauriot olivat runkopalkin päässä ja sen läheisyydessä. Muita pahoin vaurioituneita osia olivat muun muassa takalattia, takapelti, oikeanpuoleisen kyljen pintapelti, oikeanpuoleinen sisälokasuojia sekä osa C-pilarista.

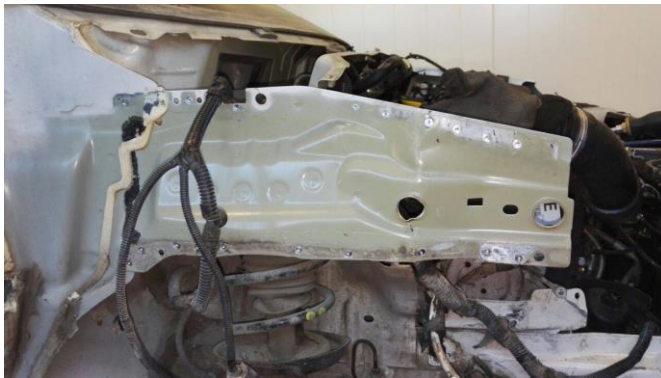
Kuva 8. Etupalkki purettuna.

Korjaustyöt aloitettiin ajoneuvon takapäältä, johon oli kohdistunut suurimmat vauriot. Ennen mittausta oikeaa takakulmaa oli jo vedetty ulospäin, jotta auton perä olisi edes hieman lähempänä oikeita arvoja. Takapään vaurioituneista osista vaihdettiin lähes kaikki, sillä niiden vauriot olivat melko pahoja, eikä oikaisu olisi enää onnistunut. Pahasti vaurioituneiden osien purkaminen oli ensimmäinen työvaihe. Takapäältä purettiin irti kokonaan takapelti, takalattia, oikeanpuoleinen ulompi takalokasuoja, takavalon pohja, osa oikeanpuoleista takapilaria sekä tavaratilan lattian alla kulkeva poikkipalkki (kuva 8).

Kaikki purettavat osat oli liitetty auton koriin käyttämällä pistehitsausmenetelmää. Pistehitsauksella tarkoitetaan vastushitsausta, jossa hitsattavat kappaleet puristetaan elektrodien väliin, joiden läpi johdetaan niin paljon sähköä, että kappaleet sulavat kiinni toisiinsa pieneltä alueelta. Tätä menetelmää käytetään pääasiassa ohuiden metallilevyjen yhteen liittämisessä. (Esab 2017.) Osien irrottamiseen käytettiin pistehitsiporaa, joka on tarkoitettu juuri pistehitsauksessa syntyvien pisteiden poraamiseen. Irrotuksessa voitaisiin käyttää myös aivan tavallista porakonetta sekä terää, mutta pistehitsipora nopeuttaa irrotustyötä sekä estää lisävaurioiden syntymistä. Lisäksi joissakin kohdissa on pistehitsauksen lisäksi käytetty liimausta. Esimerkiksi tavaratilan lattia oli liimattu pieneltä matkalta kiinni sen alla kulkeviin runkopalkkeihin. Liimauksen tarkoituksena on vahvistaa korin rakennetta. Ajoneuvon keulasta purettiin oikealta puolelta lokasuojan alla kulkeva palkki, joka oli vaurioitunut (kuva 9). Tämä palkki oli myös liitetty pistehitsausmenetelmää käyttäen.

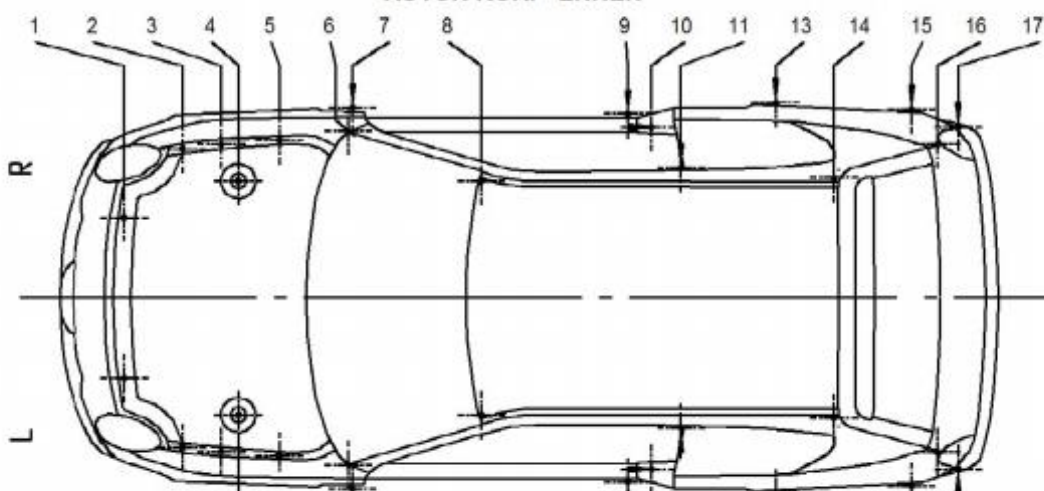
### AUTON KORI - ENNEN

ALOITUS PISTE #	LOPETUS PISTE #	TOLERANSSI +/- mm	MITATTU		MITTAKORTTI		POIKKEAMA		MERKINNÄT
			kork.	pit.	kork.	pit.	kork.	pit.	
2R	2L	3	833	1295	833	1296	OK	OK	
2L	2R	3	835	1296	833	1296	OK	OK	
3R	3L	3	873	1386	874	1386	OK	OK	
3L	3R	3	875	1386	874	1386	OK	OK	
4R	4L	3	849	1110	848	1110	OK	OK	
4L	4R	3	847	1109	848	1110	OK	OK	
5R	5L	3	929	1335	929	1336	OK	OK	
5L	5R	3	930	1335	929	1336	OK	OK	
6R	6L	3	984	1428	983	1428	OK	OK	
6L	6R	3	984	1430	983	1428	OK	OK	
8R	8L	3	1315	1042	1317	1044	OK	OK	
8L	8R	3	1317	1041	1317	1044	OK	OK	
8L	14L	3	1340	1500	1339	1501	OK	OK	
14R	14L	3	1340	803	1339	800	OK	OK	
14L	14R	3	1337	802	1339	800	OK	OK

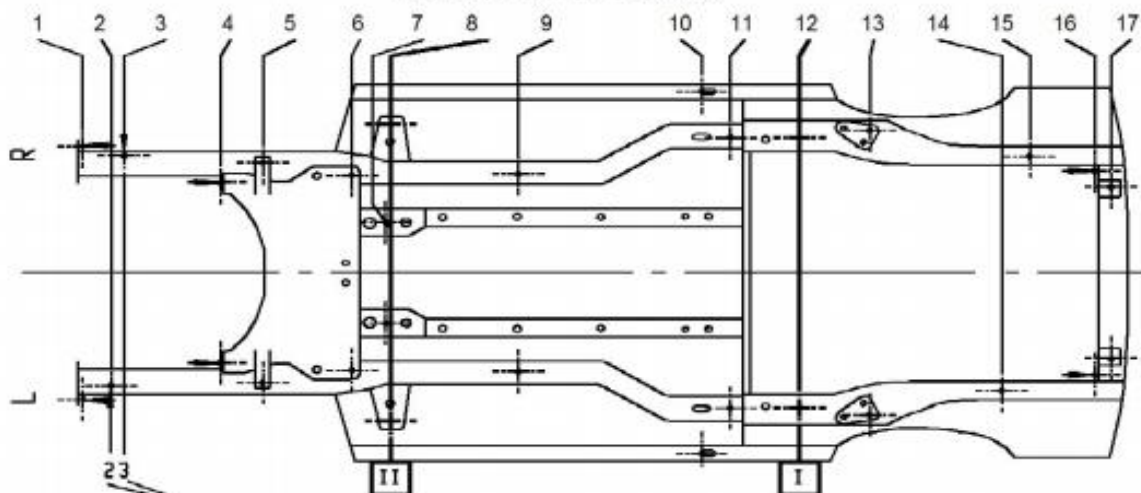
### AUTON ALUSTA - ENNEN

ALOITUS PISTE #	LOPETUS PISTE #	TOLERANSSI +/- mm	MITATTU		MITTAKORTTI		POIKKEAMA		MERKINNÄT
			kork.	pit.	kork.	pit.	kork.	pit.	
2L	3R	3	309	930	306	932	OK	OK	
3R	2L	3	304	930	306	932	OK	OK	
4R	4L	3	66	733	63	730	OK	OK	
4L	4R	3	65	732	63	730	OK	OK	
5R	5L	3	182	888	179	890	OK	OK	
5L	5R	3	182	888	179	890	OK	OK	
11R	16L	3	-	1587	-	1591	-	-4	
11L	16R	3	-	1582	-	1591	-	-9	
13R P	13L P	3	201	1134	206	1150	-5	-16	
13L P	13R P	3	216	1135	206	1150	+10	-15	
13L P	13R P	3	216	1134	206	1150	+10	-16

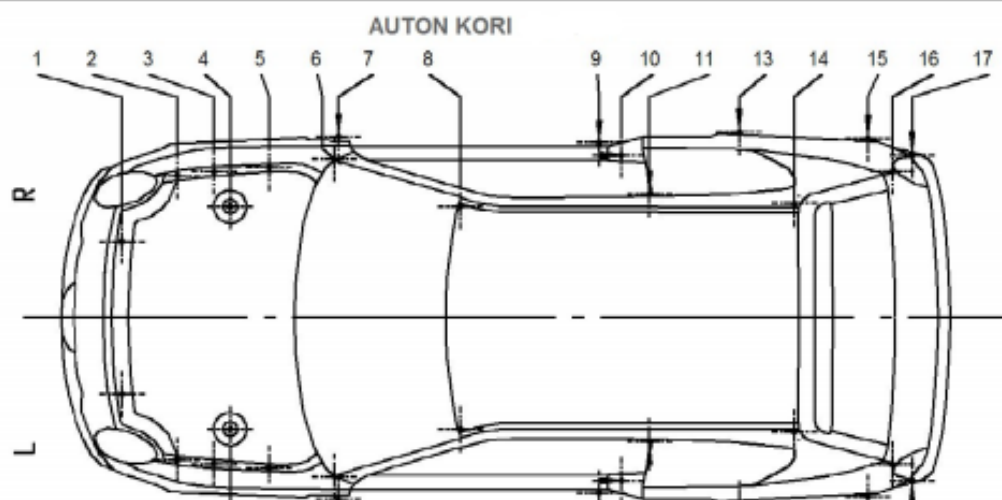
ALOITUS PISTE #	LOPETUS PISTE #	TOLERANSSI +/- mm	MITATTU		MITTAKORTTI		POIKKEAMA		MERKINNÄT
			kork.	pit.	kork.	pit.	kork.	pit.	
2R	2L	3	833	1297	833	1296	OK	OK	
2L	2R	3	834	1297	833	1296	OK	OK	
5R	2L	3	-	1392	-	1394	-	OK	
5L	2R	3	-	1394	-	1394	-	OK	
5L	5R	3	928	1335	929	1336	OK	OK	
6L	6R	3	983	1429	983	1428	OK	OK	
8L	8R	3	1317	1044	1317	1044	OK	OK	
14R	14L	3	1336	801	1339	800	OK	OK	
14L	14R	3	1341	800	1339	800	OK	OK

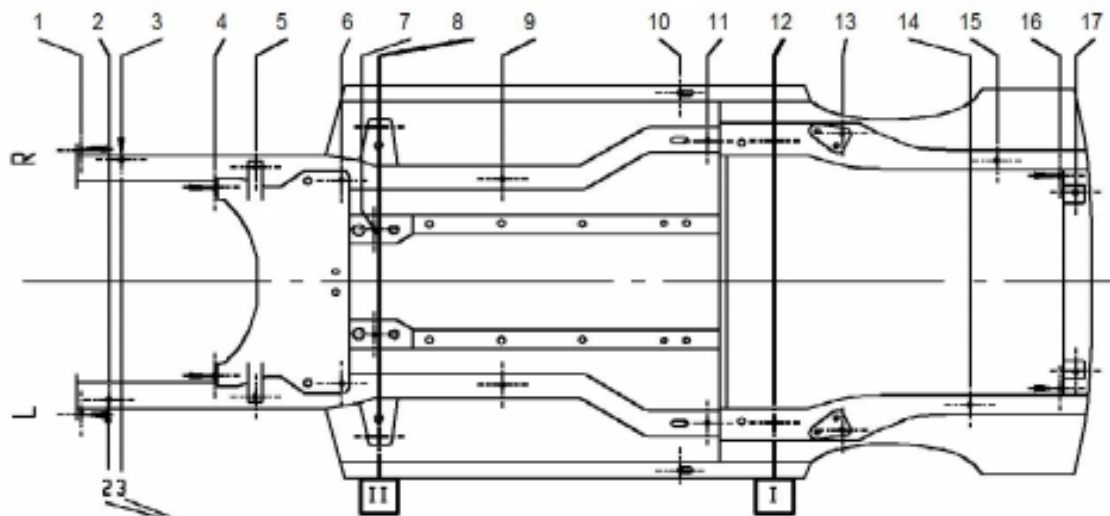
### AUTON ALUSTA

ALOITUS PISTE #	LOPETUS PISTE #	TOLERANSSI +/- mm	MITATTU		MITTAKORTTI		POIKKEAMA		MERKINNÄT
			kork.	pit.	kork.	pit.	kork.	pit.	
9R	13L	3	-	1551	-	1551	-	OK	
9L	13R	3	-	1550	-	1551	-	OK	
11R	13L	3	-	1227	-	1227	-	OK	
12R	13L	3	-	1149	-	1148	-	OK	
12L	13R	3	-	1148	-	1148	-	OK	
13R	13L	3	195	1150	192	1150	OK	OK	
13L	13R	3	195	1152	192	1150	OK	OK	
16R	16L	3	251	852	248	852	OK	OK	
16L	16R	3	249	853	248	852	OK	OK	
17L	17R	3	137	557	138	557	OK	OK
