KYMENLAAKSON AMMATTIKORKEAKOULU

KEISARINASEMAN I-II -LUOKAN ODOTUSSALIN KATON SALAISUUS

Koristemaalattun pinkopahvin restauroinnin ja konservoinnin suunnittelu – etiikka ja käytäntö

Opinnäytetyö 2010

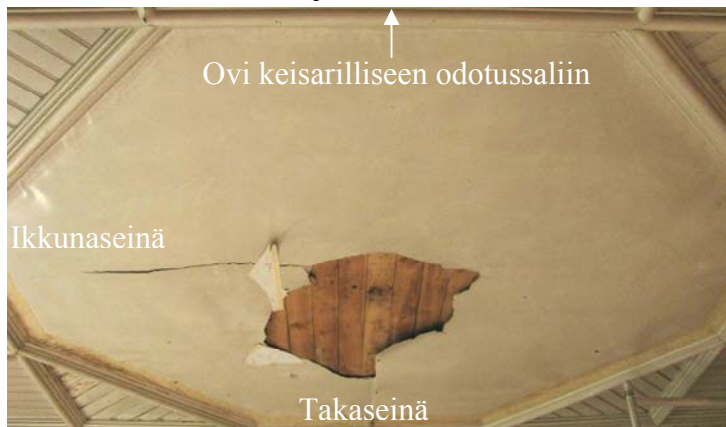
Kuva 20. I–II -luokan odotussalin kattopahvi (Lehtinen 2010).

Odotussali on laajuudeltaan 46,5 m<sup>2</sup>. Salin katto on säilynyt lähes ehjänä. (Pöyhiä 2004, 40.) Katon keskiosaan on pingotettu kahdeksankulmainen pahvi (Kuva 20), jonka alla on välikaton raakalaudoitus. Muualla odotussalin kattopinta on jaettu kenttiin, joita rajaavat korkeat profiloidut palkit. Kentissä on puoliponttipanelointi, jonka suunta vaihtuu kentän sijainnin mukaan.

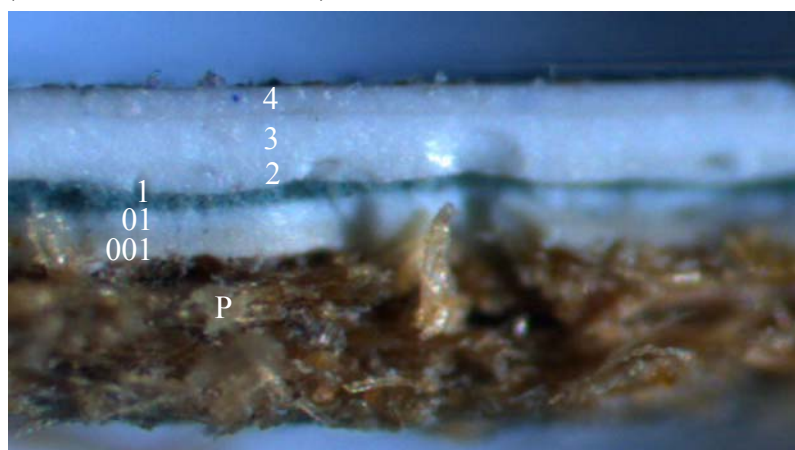
Otin maalikerroksista poikkileikkausnäytteen ja valokuvasin sen valomikroskoopin (Leica CME) avulla (Kuva 50). Näin selvisi, että pahvissa on koristemaalauksen päällä kolme uudempaa, vaaleahkon sävyistä maalikerrosta. Koristemaalauksen alla on nähtävissä kaksi pohjustuskerrosta, jotka ovat todennäköisesti pohjamaali- ja eristekerros.

Kuva 50. Poikkileikkaus maalikerroksista. Merkkien selitykset: P = pohja eli pahvi, 001 = eristekerros, 01 = pohjamaali, 1 = koristemaalauksen kerros, 2-4 = uudet maalauskerrokset. (Lehtinen 2010.)

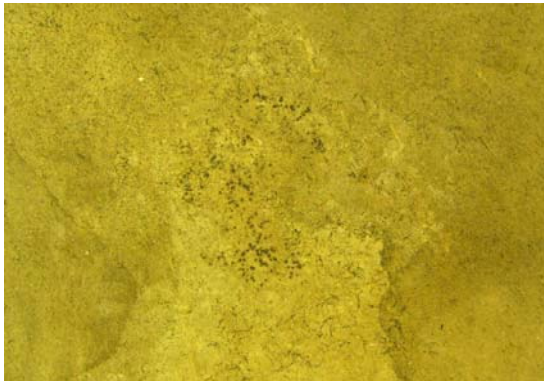
valomikroskoopilla (Leica CME), mutta pahvin pinnalla ei näyttänyt olevan aktiivista homekasvua. Koska pahvi on saanut kosteutta ja hometta on voinut olla laajemmalti-kin, on varottava, ettei se aktivoidu uudelleen. Vesivaurion lisäksi palat ovat käyristy- neet reunoilta ja niiden maalipinnassa on havaittavissa samanlaisia krakeloitumia kuin kattopahvin maalipinnassa. Irtopalojen maalipinta on myös likaantunut.

Kuva 51. Pysähtynyttä homekasvua (Lehtinen 2010).

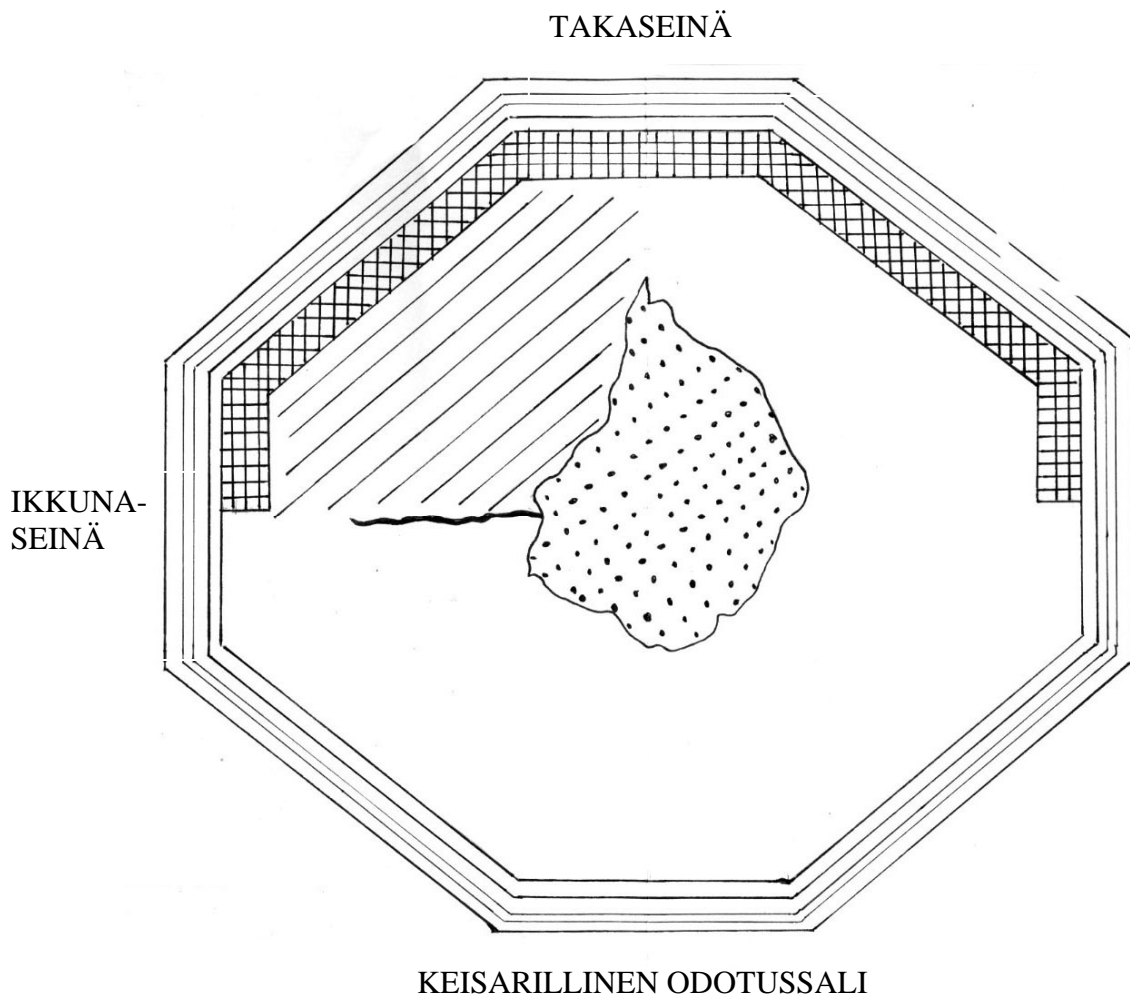
Kuva 1. Vauriokartoitus. Lehtinen, M. 11.3.2010.

Kuvailen tässä kappaleessa lyhyesti pahvin ja maalipinnan vauriot. Vauriokartoituskuva ja havainnollistavat yksityiskohtakuvat löytyvät liitteestä kolme.

Kattopahvin suurimmat vauriot ovat pitkä repeämä ja puuttuva alue keskellä pahvia. Puuttuva alue on noin 132 cm pitkä ja 110 cm leveä. Kuten jo edellisessä kappaleessa mainitsin, vaurion sijoittumisen ja muodon perusteella voidaan olettaa, että keskellä on ollut rosetti.

Pahvin repeämisen vuoksi noin neljäsosa siitä on alkanut roikkua irrallaan. Irtoaminen on aiheuttanut mekaanista rasitusta maalipinnalle ja saanut sen krakeloitumaan. Krakeloitumat ovat pitkiä ja läpi kaikkien maalikerrosten. Pinta on kuitenkin melko tasainen, eikä se ole juurikaan käyrästynyt irti pahvista. Muutamia pieniä kohtia, joissa maalipinta roikkuu irtonaisena tai on jo irronnut, on havaittavissa. Uudelleen kiinnitetyillä pahvin reuna-alueilla on myös nähtävissä jonkin verran krakeloitumista. Edellisten vaurioiden lisäksi pahvissa on muutamia naulojen ja sähköjohdon kiinnikkeiden aiheuttamia reikiä. Maalipinta on kauttaaltaan likaantunut ja pahvin tausta on pölyinen.

Välikatton läpi vuotanut vesi on aiheuttanut pahville ja sen reunaosia kiinnittäville tapettisuikaleille vaurioita. Tapettisuikaleissa on nähtävissä veden aiheuttamia tummentumia, homevauriota ei niistä ole tutkittu. Todennäköisesti katossa olevan pahvin taustapuolella on myös tummentumia, mahdollisesti jopa homea, koska pahvin irtopaloissa on havaittavissa kyseisiä vaurioita.

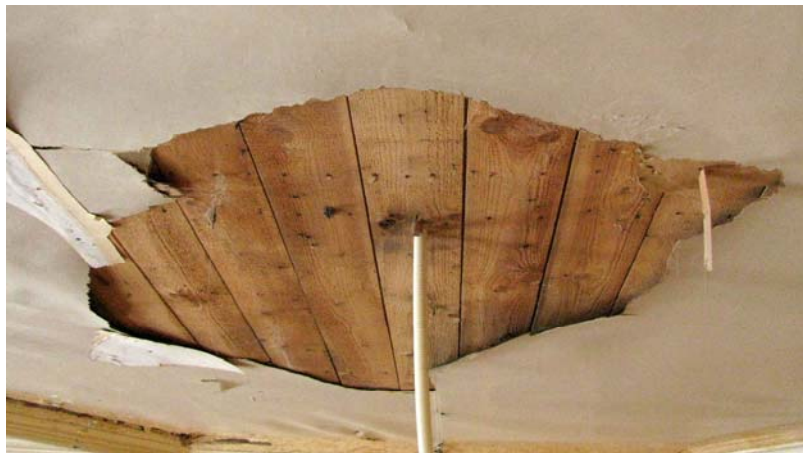
*Kuva 2. Puuttuva alue (Lehtinen 2010).*

#### *Metyyliiselluloosa, MC*

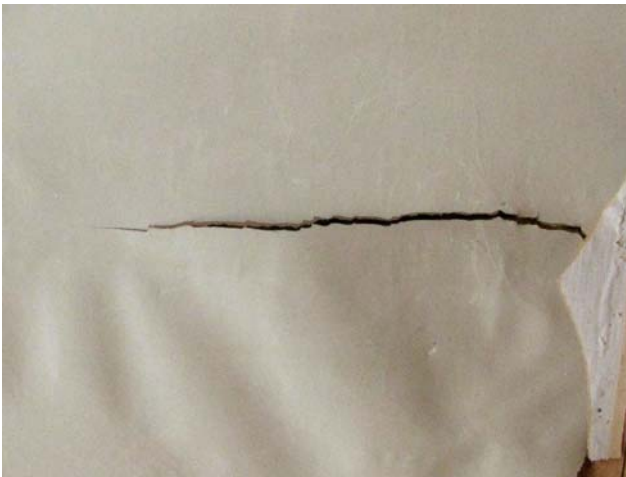
*Kuva 3. Halkeama (Lehtinen 2010).*

### 7.6 Pinkopahvin halkeaman korjaus ja irtopalojen kiinnittäminen

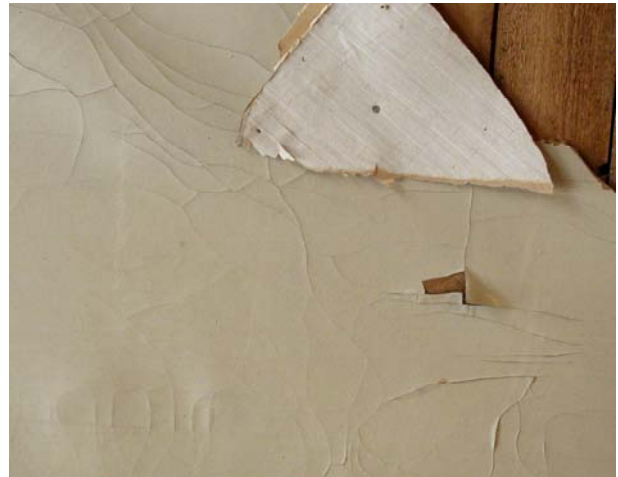
*Kuva 4. Krakeloitunut maalipinta (Lehtinen 2010).*

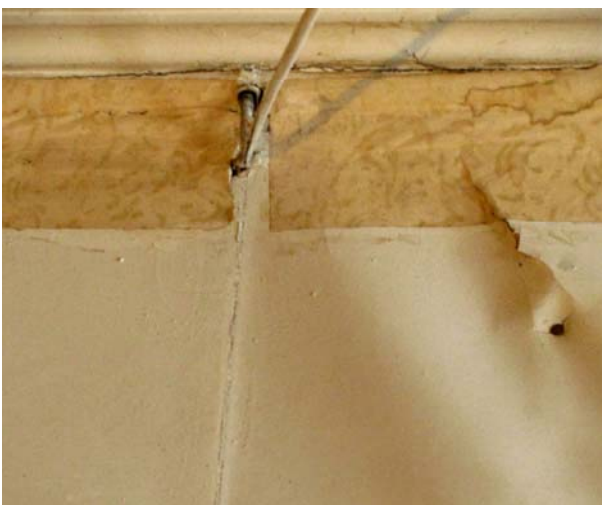
*Kuva 5. Reunaosan vesivaurioitunut tapetti, sähköjohdon aiheuttamia vauriota, naulan aiheuttama maalipinnan krakeloituma (Lehtinen 2010).*

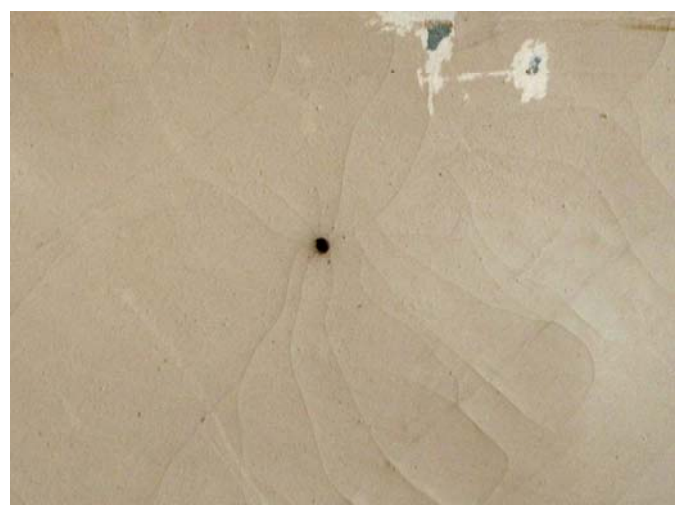
*Kuva 6. Naulan aiheuttama reikä ja maalipinnan krakeloituma (Lehtinen 2010).*

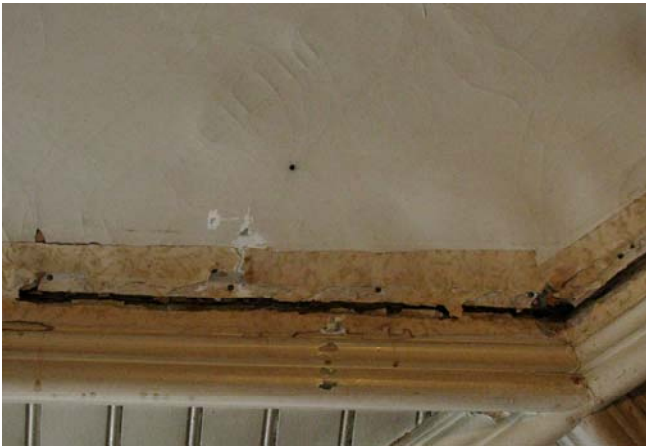
Muualla, kuten esimerkiksi keskellä olevan puuttuvan alueen kohdalla, ei ollut nähtävissä alkuperäistä maalausta. Pinkopahvin reunoja ei irrotettu enempää mahdollisten alkuperäisten fragmenttien löytämiseksi, vaan jatkoin ensimmäisen muutoskauden koristemaalauksen tutkimista. Sekä alkuperäisessä että ensimmäisen muutoskauden koristemaalauksessa on käytetty hakkurimaalaustekniikkaa. Hakkurin kuvio on nähtävissä selvästi kummankin maalipinnan strukturissa.

*Kuva 7. Alkuperäisen koristemaalauksen etsimisen yhteydessä avattu pinkopahvin reuna (Lehtinen 2010).*

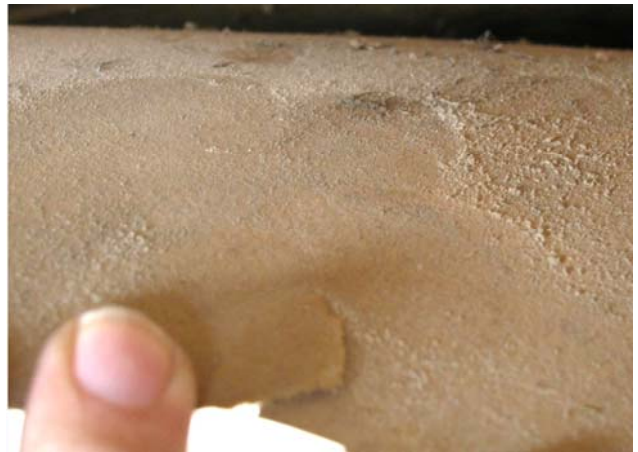
*Kuva 8. Pahvin pölyntynyt taustapuoli (Lehtinen 2010).*

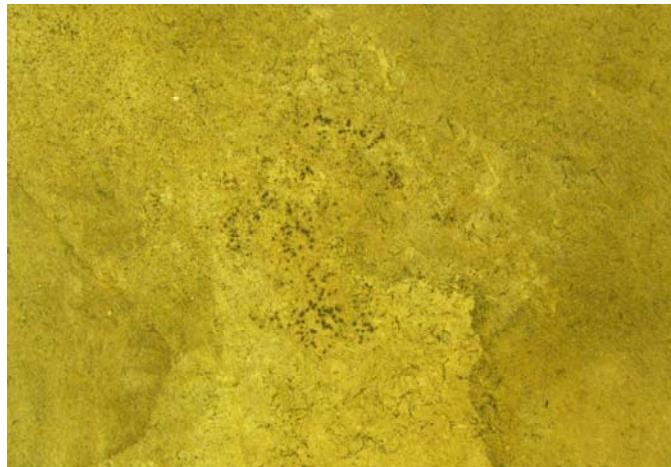
*Kuva 9. Vesivaurio ja hometta irtopalan taustapuolella (Lehtinen 2010).*

### 7.3 Homevaurion huomioon ottaminen

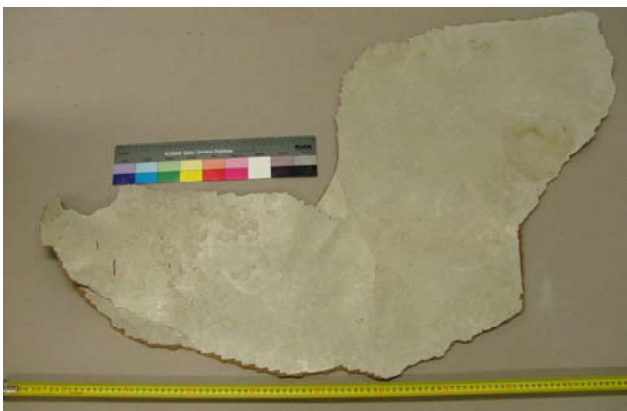
Koristemaalauksen säilyneisyyden perusteella sekä rekonstruointi että palauttaminen ovat mahdollisia. Pahvin suurimmassa irtopalassa on jäljellä lähes neljäsosa keskiosan koristemaalauksesta, joten siitä on mahdollista saada lähes kaikki rekonstruointia var-ten tarvittava informaatio. Myös käytetyt pigmentit on selvitetty. Jos koristemaalauk-sen kuviointia on tarvetta tutkia tarkemmin poistamatta päällemaalattuja kerroksia, on se mahdollista röntgenkuvauksen avulla. Toisaalta palauttaminenkin on mahdollista. Ensimmäisen muutoskauden koristemaalauksen on säilynyt maalikerrosten alla lähestul-koon kokonaisuutena, ja päällä olevien maalikerrosten poistaminen sujui testeissä melko helposti ja nopeasti.

*Kuva 10. Suurin irtopala (Lehtinen 2010).*

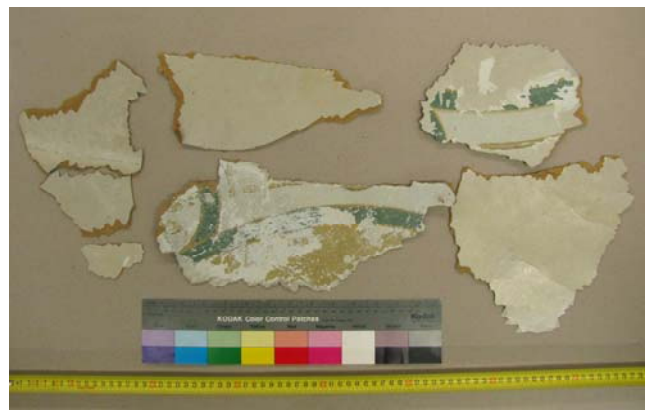
*Kuva 11. Pienet irtopalat (Lehtinen 2010).*
