## **Traktorin käyttökunnostus**

Tekniikan läpikäyminen Nuffield 4/65 -traktorista

Opinnäytetyö

Kevät 2017

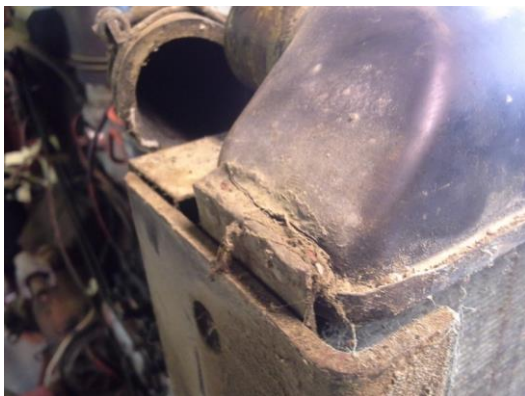
Tässä välissä tehtiin huomio siitä, että traktori on kärsinyt tyypillisestä ongelmastaan, eli tärinästä. Jäähdyttimen kehys (Kuva 4) sekä joitain kiinnikelevyjä oli murtunut.

Kuva 4 Revennyt jäähdyttimen kehys

Jäähdytin oli revennyt kehyksestään irti. Se korjattiin hitsaamalla kehykseen pienet peltikappaleet (Kuva 32). Laskettiin jäähdytin paikalleen ja asennettiin vesiletkut, jolloin jäähdytin tuli oikeaan asentoonsa. Sitten pellinkappaleet tinattiin kiinni messinkiseen jäähdytimeen.

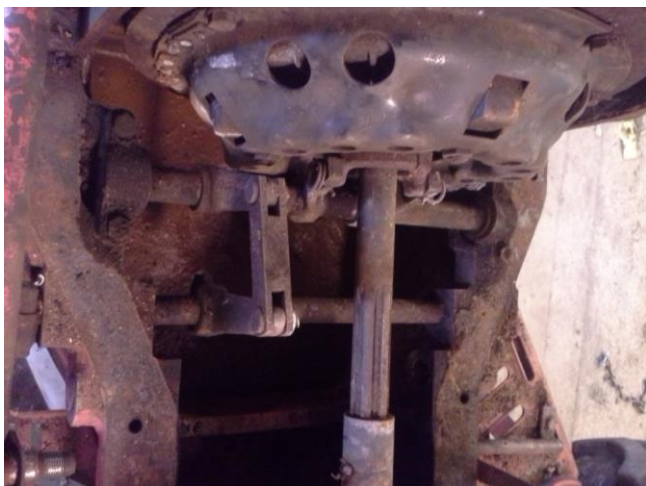
Kun kytkinkotelo saatiin irti, huomattiin sen pohjalla olevan vettä ja ruosteen ja kytkinpölyn seosta, joka näkyy (Kuva 5). Kytinkotelo tyhjennettiin vedestä sen pohjassa olevan sokan irroituksella.

Kuva 5 Kytinkotelo avattuna

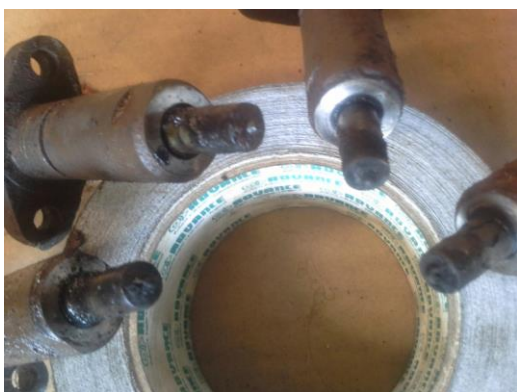
Sitten vuorossa oli suutinten irrotus. Ne irrotettiin ennen itse sylinterikannta, sillä suutinten kärjet tulevat kannen tasopinnan alapuolelle. Ne vaurioituisivat, mikäli ne osuisivat kovaan pintaan. Tässä vaiheessa sylinterikansi piti puhdistaa erityisen huolellisesti. Siihen käytettiin paineilmaa ja sivellintä. Suutinten mutterit avattiin ja ylivuotoletkut irrotettiin sekä tulpattiin. Suutinrungon juureen suihkutettiin irrotusöljyä, jonka jälkeen suutinrungon alle laitettiin kaksi isoa talttapäistä ruuvimeisseliä. Niitä koputeltiin varovasti vasaralla ja ne kiilasivat suutinrungon irti, sillä rungot olivat erittäin tiukkaankin. Tämä tehtiin jokaisella suuttimella. Lopuksi suutinten reikiin laitettiin kangasta roskien pääsyn estämiseksi. Kärjet olivat menneet pilalle sylinterissä olleesta vedestä, kuten kuvasta 6 käy ilmi.

Kuva 6 Suutinkärjet

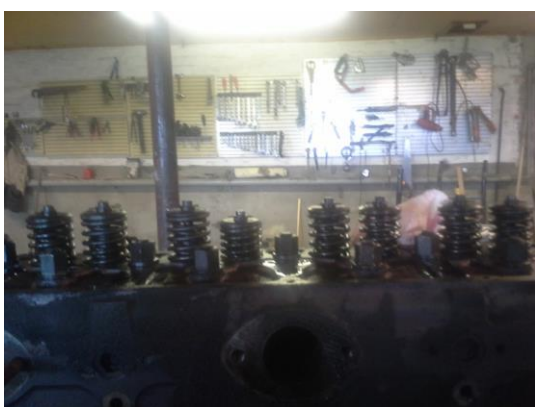
koneisto oli kiinni kuudella pultilla. Ne avattiin ristikkäin vääntymisen ehkäisemiseksi. Koneisto nostettiin yhtenä kappaleena pois, jonka jälkeen se sidottiin narulla tiukasti, ettei siitä putoa osat irti. Venttiilikoneistossa on usein hento jousi, joka pitää nostinten päittäisvälyksen sopivana. Tämä jousi myös linkoaa varomatonta asentajalta venttiilikoneiston toisen pään irti. Tässä välissä huomattiin, että vesi oli mennyt 2. sylinteriin pakoputken kautta, sillä pakoventtiili oli jäänyt al asentoon ja venttiili oli jäänyt kiinni istukkaan (Kuva 7).

Kuva 7 Auki juuttunut pakoventtiili

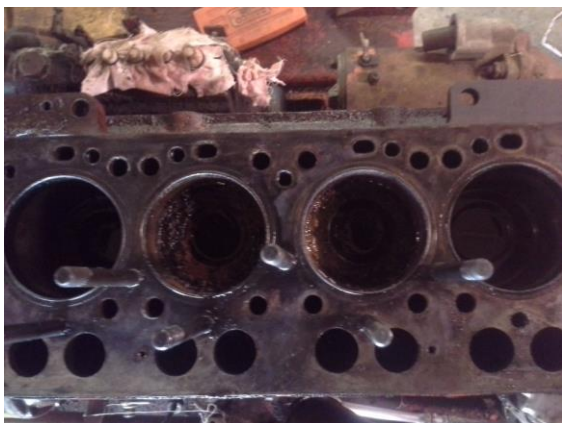
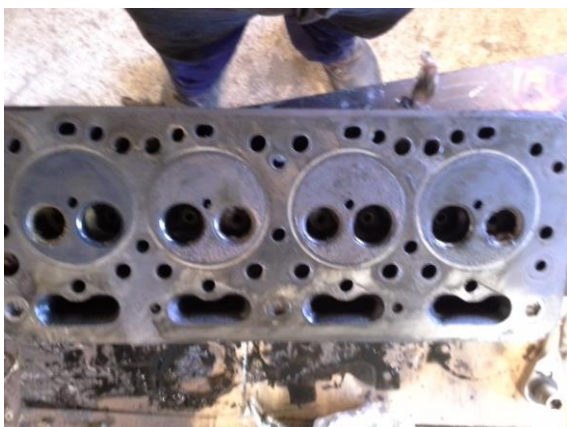
Pakosarjan pinnapultteihin ja imusarjan pultteihin kiinnitettiin ketju, joista kantta nostettiin moottorinostimella. Kansi ei noussut kuin pari millää pakosarjan puoleiselta sivulta. Kannen ulkopuoliset pinnapultit irrotettiin ensin löysäämällä laittamalla kannenpultti löysästi kiinni, jonka jälkeen pinnapulttiin kierrettiin toinen mutteri ja ne kiristettiin vastakkain. Alemmasta mutterista vääntämällä pinnapultti aukesi ja se saatiin kierrettyä irti. Pinnapulttien irrotuksen jälkeen kansi nousi nätisti pois ja se nostettiin pöydälle pahvin päälle. Sylintereissä oli ruosteen ja karstan sekaista likaa ja palotilat olivat pintaruosteessa (Kuvat 8 ja 9)

Kuva 8 Sylinterit

Kuva 9 Palotilat

Sylinterikantta tutkiessa huomattiin, että vesi oli päässyt suoraan kakkossylinteriin, jonka palotilassa oli ruostekerros. Kolmossylinterissä oli myös ruostejälkiä. 2. sylinterissä pakoventtiili oli avoinna, jolloin 3. sylinterissä on imutahti käynnissä. Tällöin ilmansuodattimen kautta pääsee kosteata ilmaa moottoriin, joka kondensoituu

sylinterissä. Näissä sylintereissä venttiili-istukat olivat ruosteessa ja vaativat koneistuksen. Kakkossylinterin pakokanavassa oli karstan ja ruosteensekaista likaa.

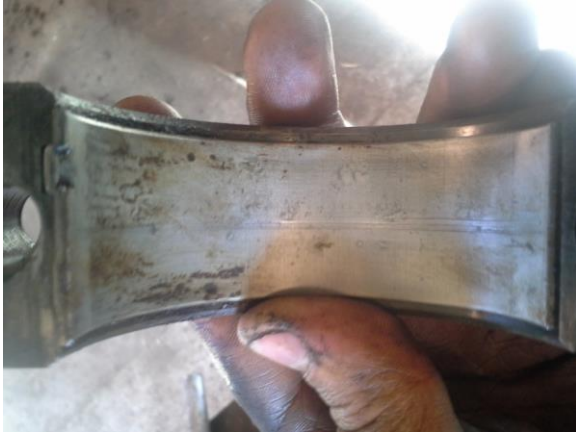
Tieltä piti irrottaa öljypumppu. Se irtosi irrottamalla öljyputkesta kaksi pulttia ja avaamalla ensimmäinen runkolaakeri. Öljypumppu on yhtä osaa runkolaakerin kanssa. Havaittiin että runkolaakerissa on erittäin pienet naarmut (Kuva 11). Samaten kampiakselissa näkyi erivärinen raita samassa kohdassa. Tämä pelko tosin oli aiheeton, sillä ylempissä runkolaakereissa on ura öljylle ja tämä raita oli pelkästään öljyä.

Kuva 11 Raita laakeriliuskassa

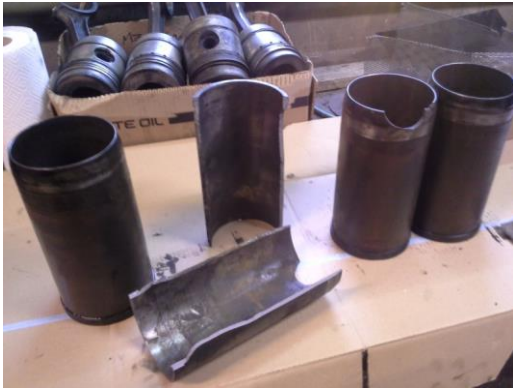
1. sylinteriputkeen syöpynyt ruosteraita. Käyttökelvoton.
2. sylinteriputkessa halkeama ja helmasta puuttuu palanen. Lisäksi ruosteraita ja yläpää hiottu purkaessa rikki. Käyttökelvoton. Tutkitaan myöhemmin
3. sylinteriputkessa ruosteraita ja helmasta puuttuu palanen. Käyttökelvoton.
4. sylinteriputkessa ruosteraita. Käyttökelvoton.

Kuva 13 Sylinteriputket irrotettuna

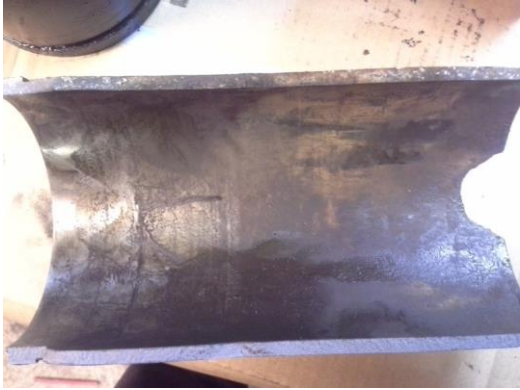
Putken haljettua, tutkittiin murtopintaa. Murtopinnan ollessa ruosteinen todettiin, että sen oli murtanut sylinteriin valunut vesi, joka jäätyessään ja laajentuessaan oli puristanut putkea ulospäin halkaisten sen. Se oli saattanut tehdä vasta pienen halkeaman, jonka jälkeen ruoste oli omalla voimallaan lähtenyt puristamaan sylinteriputkea yhä alemmaa halki. Se on myös saattanut halkaista lohkon halkeamakohtasta (Kuva 14)

Kuva 14 Halkaistu sylinteriputki ja kaksi erilaista murtopintaa

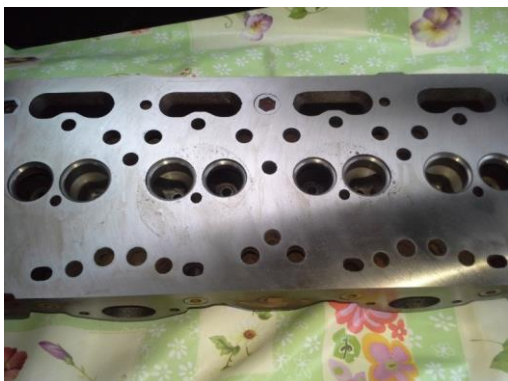
Kannesta koneistettiin 0,40 mm pois. Palotiloihin jäi pienet syöpymät, joita ei saa pois muuten, kuin koneistamalla kansi liian matalaksi.

Kuva 22 Sylinterikansi tasohionnan jälkeen

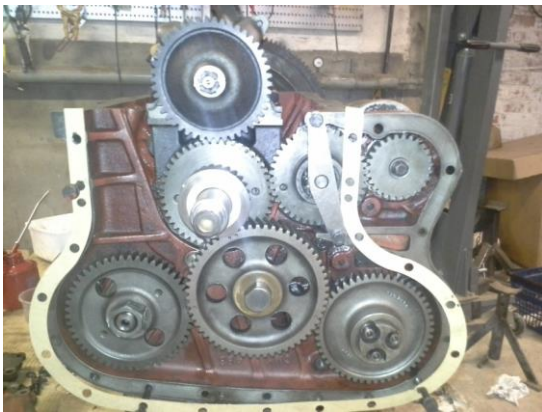
Jakopään kotelon tiivistepintaan pursotettiin silikonia, koska tiivistesarjassa ollut paperi oli vääränlainen. Tiiviste oli tarkoitettu malliin, jossa ei ole ohjaustehostinta ja silloin jakopään kotelo on erilainen (Kuva 24).

Kuva 24 Jakopää ja vääränlainen tiiviste

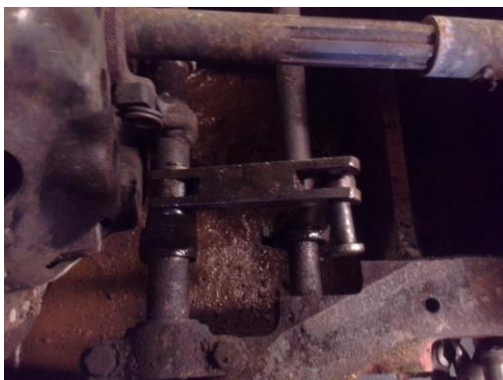
Alkuperäinen vika traktorissa oli kytkimen irrottamattomuus. Havaittiin, että kytkinakselin vivustossa väliakselissa oleva vipu oli vääntynyt ulospäin, joka esti kytkimen liikkumisen, (Kuvat 28 ja 29).

Kuva 28 Vääntynyt linja vipujen välillä

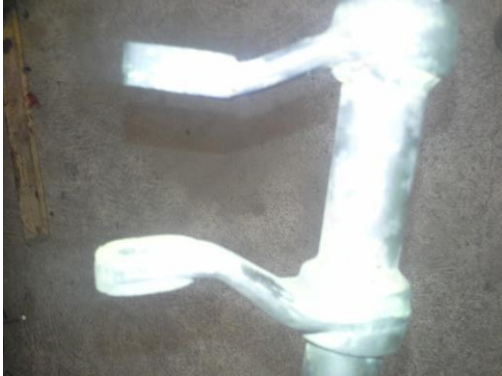
Kuva 29 Vääntynyt haarukka

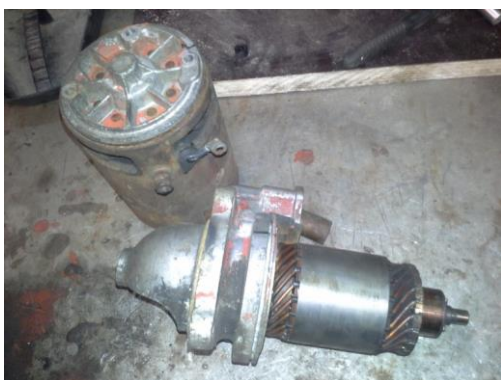
Avattiin käynnistinmoottori. Hiilet olivat hyvässä kunnossa, ja bendixratas liikkui. Kun mitattiin moottorin käämien eristyskyky, todettiin että moottori on rikki (Kuva 31). Hankittiin uusi käynnistinmoottori.

Kuva 31 Avattu käynnistinmoottori

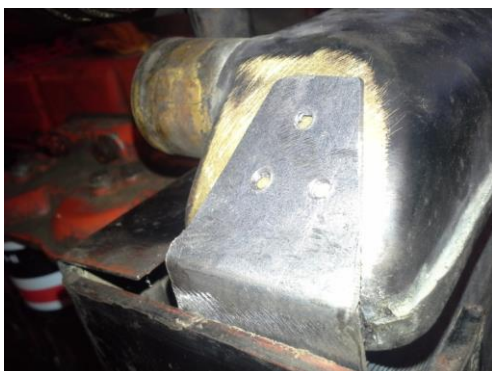
Kuva 32 Jäähdyttimen kehyksen korjauspala

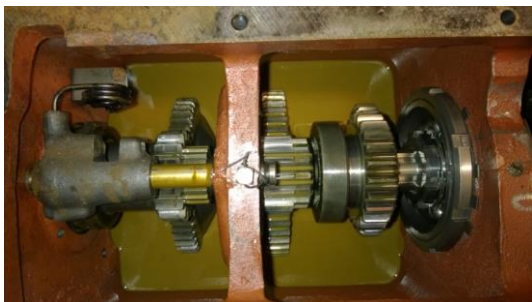
Vaihdelaatikon kansi avattiin. Pohjalla oli suuri määrä ruostemoskaa ja -vettä Kuva 34). Lisäksi osassa rattaita oli syöpymiä, sekä ykkösen ja peruutusvaihteen kytkevän rattaan kulmat olivat pyörityneet (Kuva 35).

Kuva 34 Näkymä vaihdelaatikon kannen alta

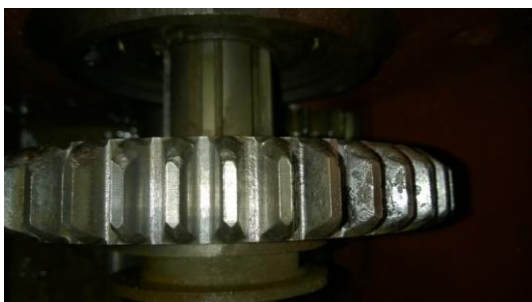
Kuva 35 Vahingoittunut hammaspyörä

Tässä vaiheessa todettiin viisaammaksi, että tehdään vaihteistoremontti saman tien, sillä ajaminen olisi vaurioittanut rattaita ja pahimmassa tapauksessa myös valuosia. Vanhan ykkösvaihteen hammaspyörän olisi voinut vielä käyttää, mutta päätettiin kuitenkin hankkia parempikuntoinen ratas. Sellainen löytyikin harrastelijoiden keskustelupalstalta.

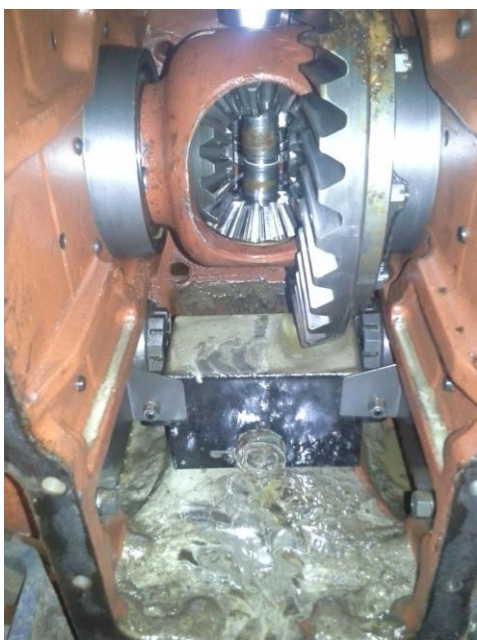
Taka-akselin puolikkaiden irrotusta varten piti irrottaa pyörät sekä vetokoukku. Tämän jälkeen puolikkaiden pultit avattiin ja ne vedettiin ulos moottorinostimen avulla. Tasauspyörästössä oli erittäin vetistä öljyä, jossa oli metallinkappaleita seassa. Samalla myös huomattiin, että tasauspyörien laakeriholkkit olivat irronneet ja ne olivat kalvaneet ristikappaleisiin syvät urat (Kuva 37).

Kuva 37 Rikkoontunut taseuspyörästö sekä öljyn ja veden emulsiota

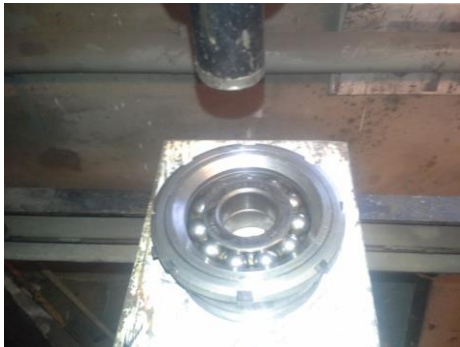
Tässä traktorissa keskilaakeri oli rikki. Sen irrottaminen aloitettiin vääntämällä lukituslevyn sakara ylös. Tämän jälkeen voitiin lyödä laakerin takapuolella oleva iso akselimutteri auki. Tästä laskettiin kuinka monta kierrosta mutteri on laakeripesän sisässä. Tämä mitta säätää hammaskosketusta. Nyt voitiin avata mutterin alta paljastunut laakeripesän takamutterin lukitseva ruuvi, jonka jälkeen laakeripesän ollessa paikallaan, lyötiin laakerin ulkokoolin kiristävä mutteri löysäksi. Irrotettiin valukotelon päällä ollut lukitusruuvi ja pyöritettiin laakeripesä irti.

Kuva 39 Vanhan keskilaakerin prässäys

Vaihteiston korjaaminen aloitettiin keskilaakerin vaihtamisella. Koska keskilaakerin pesä oli avattu jo aiemmin, ei tarvittu esivalmisteluita. Laakeri laitettiin prässäiin, jolla se painettiin ulos pesästä sopivaa työkalua käyttäen (Kuva 39). Uusi keskilaakeri tilattiin J. Charnley's&Sons:lta Englannista.

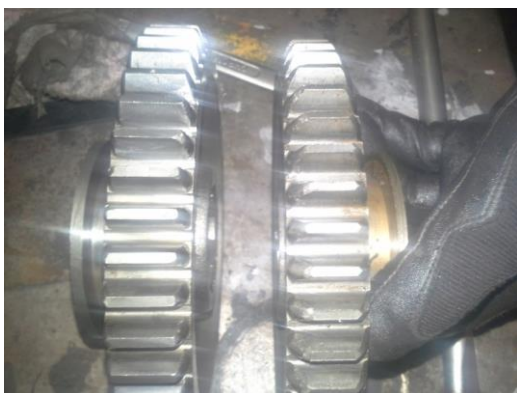
Ykkös- ja peruutusvaihteen kytkevää ratasta oli käsitelty väkivalloin, jolloin hampaiden kulmat olivat pyöristyneet. Ratas ei silti ollut vielä täysin tuhoutunut. Kun hammaspinnat puhdistettiin, havaittiin hampaissa syöpymiä. Päätettiin, että kun vaihteisto on purettuna, vaihdetaan saman tien uusi ratas. Uusi ratas löytyi samalta henkilöltä, jolta tuli myös tasauspyörästön osat. Uudessa rattaassa oli huomattavasti leveämmät (Kuva 40)

Kuva 40 Uusi ja vanha ratas

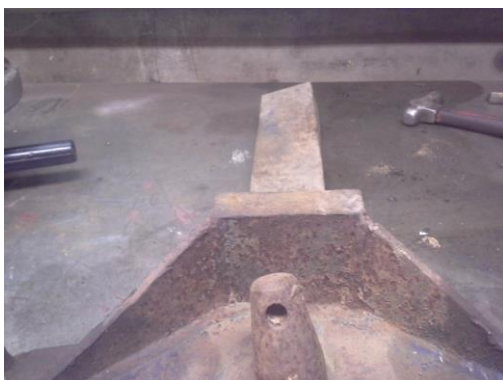
Nostolaitteiden ulkoiisiin osiin oli muodostunut pintaruostetta, joka oli jumittanut osat erittäin tiukasti toisiinsa. Lisäksi kaltevuudensäädin oli vääntynyt. Vetokoukun nostoketjut olivat poikki, ja vetokoukku itsessään oli kiertynyt (Kuva 46).

Kuva 46 Kiertynyt vetokoukku

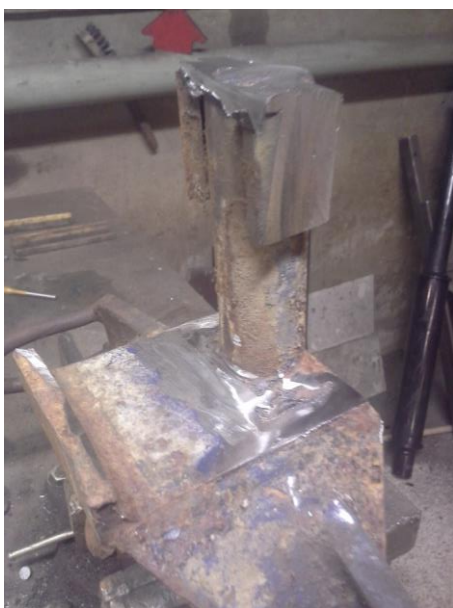
Kuva 47 Irti leikattu koukkuosa

Itse koukku on taivutettu pyöröteräksen pätkä, joka on taivutettu 90° kulmaan teräslevyistä hitsattuun kehään. Koukku ja kehä leikattiin kulmahiomakoneella irti kierosta niveltangosta (Kuva 47).

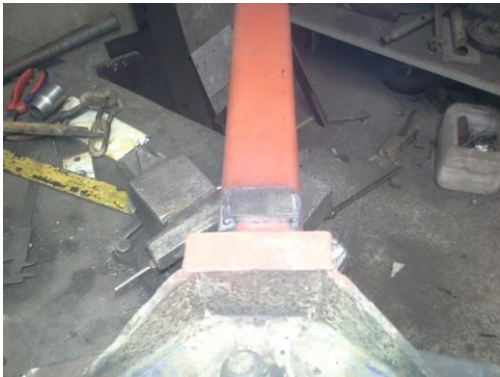
Kuva 48 Uusi putki hitsattuna

Neliöputken päähän porattiin sopiva reikä kiinnitystapille. Putki oli hieman väljä leveyssuunnassa rungon hahloon. Reikien päihin ja koukun kehän viereen hitsattiin laput, jotka samalla vahvistavat rakennetta. Putken takapäähän leikattiin lovi, johon koukku ja kehä saatiin hitsattua (Kuva 48).
