OPINNÄYTETYÖ - AMMATTIKORKEAKOULUTUTKINTO
TEKNIIKAN JA LIIKENTEEN ALA

VESIVAHINKOPROSESSIN- KUVAUS

Kai-Petteri Sainio

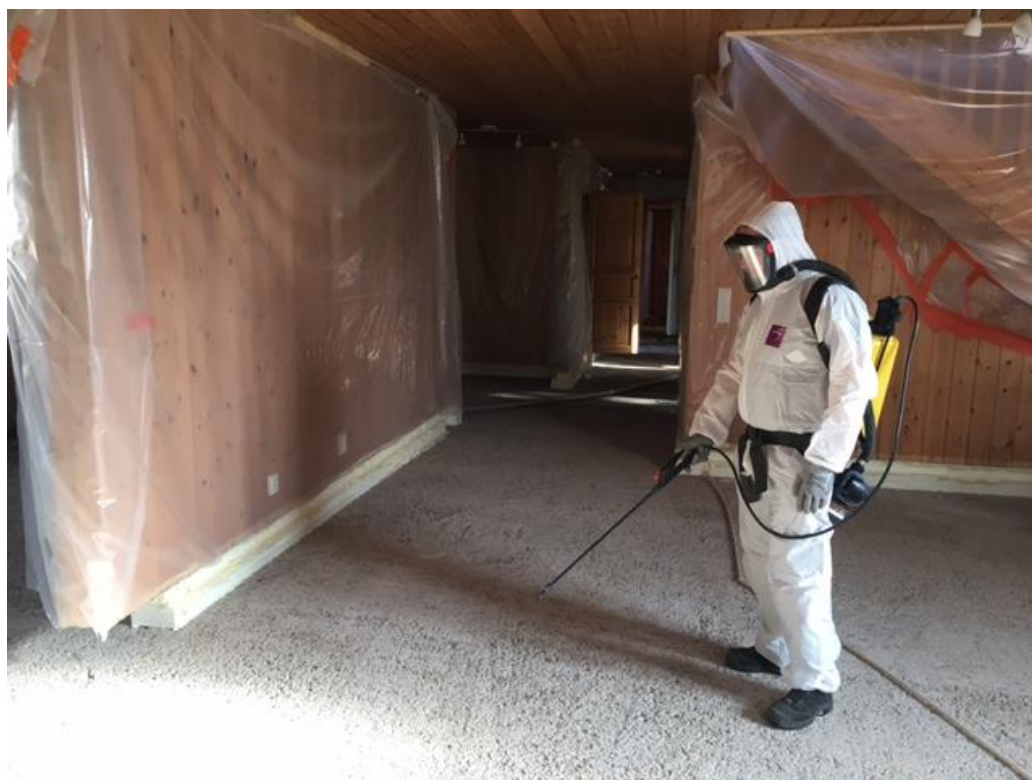
Kuivausasennus pääsi käyntiin vasta kahden kuukauden päästä kartoituksesta. Ennen kuivauksen asennusta kaikki mikrobivaurioituneet materiaalit on poistettu, jotka olivat poistettavissa, jotteivat mikrobit pääse kulkeutumaan muualle kuivauksen yhteydessä. Sen lisäksi koko vaurioitunut alue on käsitelty odox-aineella mikrobien poistamiseksi (kuva 6).

KUVA 6. Desinfointi odoxilla ennen kuivausasennusta (Sainio 2017-08-11.)

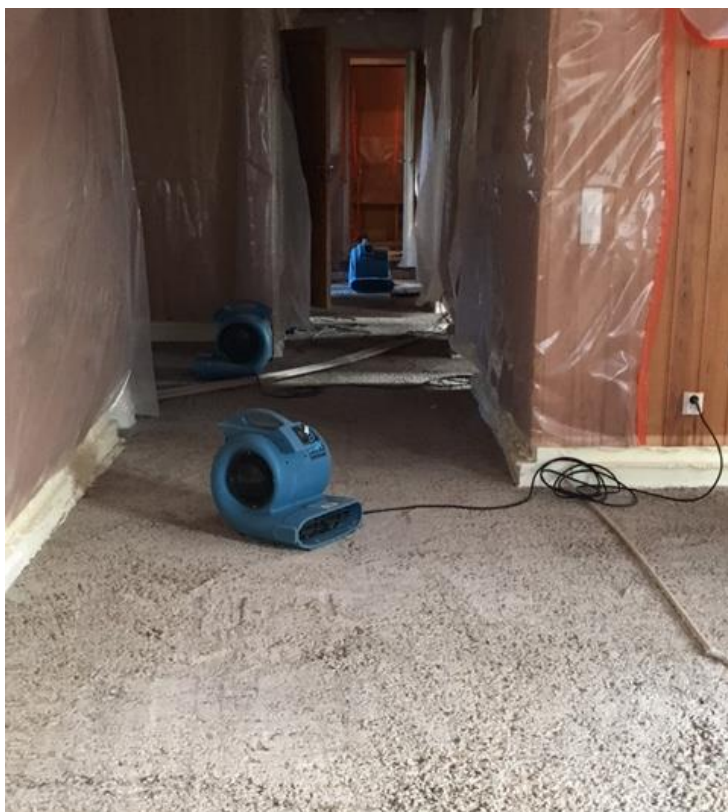
Koko talon alueelle tuli sahara/compact puhaltimia yhteensä 10 kappaletta kierrättämään ilmaa (kuva 7). Kosteimmille alueille lisäksi 2 kappaletta mts-150 ilmankuivaimia (kuva 8). Ilmankuivaamiin on asennettu hygrostaatti. Hygrostaatti on säädetty siten, että jos ilmankosteus laskee alle 30 % pysäyttää se kuivaimet. Jos ilmankosteus laskee alle 30 %, jäljelle jäävät rakennusosat vaurioitua liiallisesta kuivuudesta esimerkiksi paneelikatot ravistuvat. Rakennuksen sisälämpötila oli noin 30°C

KUVA 7. Sahara/compact puhaltimia (Sainio 2017-08-14.)

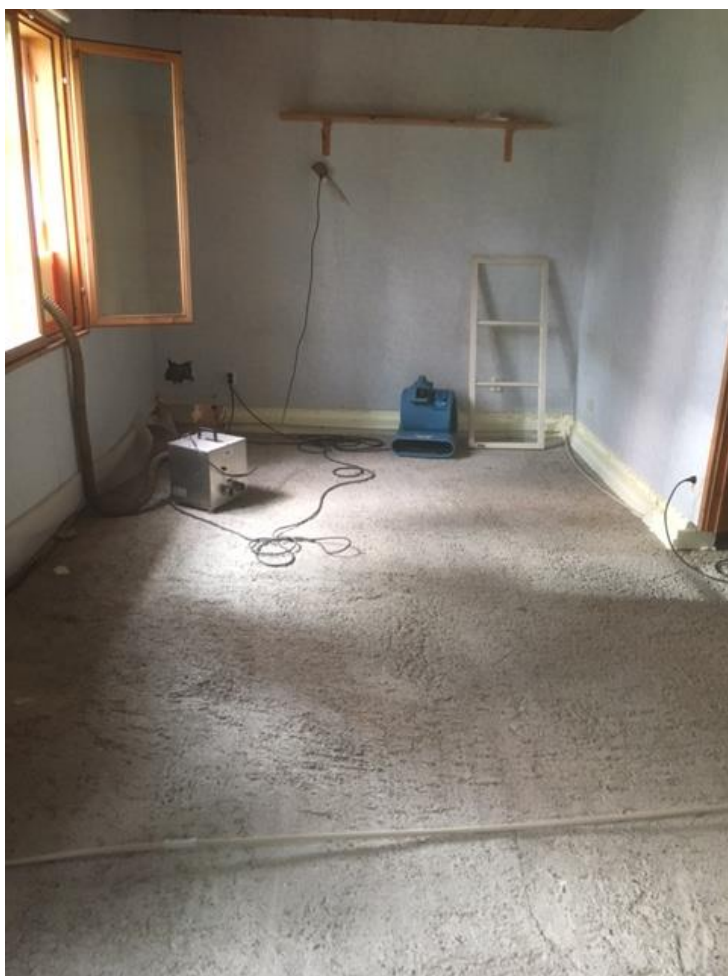
KUVA 8. Ilmankuivaaja mts-150, hygropaatti sekä Sahara-puhallin (Sainio 2017-08-14.)

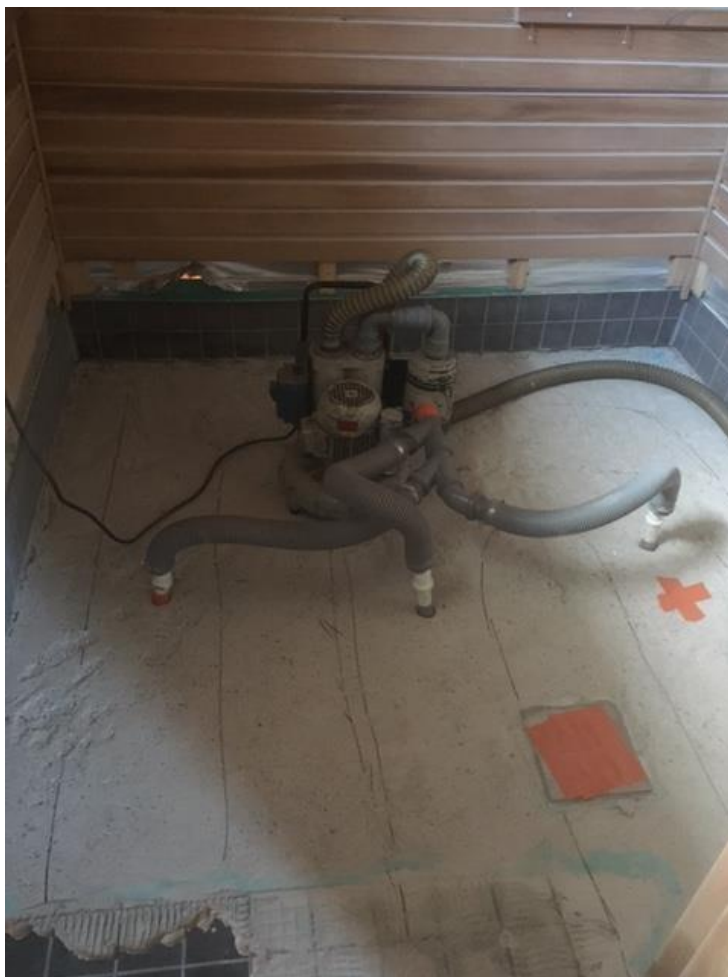
Saunan lattian eristetilaan asennettiin imukuivaus (kuva 9). Imukuivauksella kuivatetaan betonilaatan alla olevaa eristetilaa. Imureikiä oli kolme kappaletta sekä korvausilmareikiä laatan reunoilla useampia. Ensimmäinen mittaus päivä sovittiin viikonpäähen kuivauksen aloittamisesta. Välimittaus suoritettiin viikon päästä asennuksesta, jolloin todettiin, että kuivaus on mennyt oikeaan suuntaan. Tämä ei kuitenkaan ollut vielä riittävästi, joten jatketaan kuivausta vielä viikko eteenpäin. Viikon päästä mittauspäivänä todettiin porareikä mittauksilla (Waisala) työlaatta kuivaksi. Koneet oli sammutettu edellisenä päivänä, jotta lämpötila tasautuisi normaali lämpöiseksi jolloin mittaukset ovat tarkkoja. Työlaatan sekä saunan eristetila kuivuivat kahdessa viikossa.

KUVA 9. Imukuivaus saunan lattialla (Sainio 2017-08-14.)

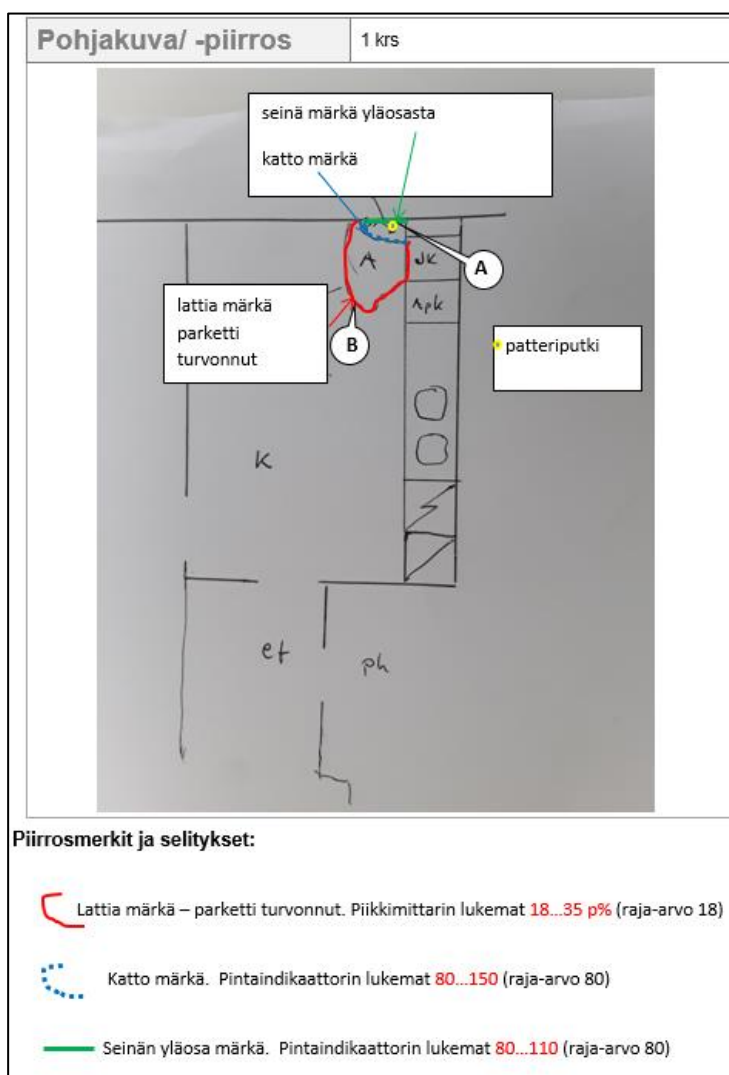
KUVA 10. Alakerran asunnon keittiön pohjakuva

Kartoitustyö alkoi seuraavana päivänä tilauksesta asukkaan haastattelulla, jossa pyritään saamaan mahdollisimman tarkat lähtötiedot. 1 kerroksen asukkaan mukaan vettä on ollut keittiön mosaiikkiparkettillattialla vain yhden kerran, eikä ole tietoa mistä vesi on tullut. Kartoituksessa käytettiin Pintakosteudenosoitinta: Gann Hydromette RTU600, kuulamittauskärki. Tutkimuksessa ilmeni, että keittiön lattiasa oleva mosaiikkiparketti on märkä jääkaapin edestä noin 1m² alueelta, sekä kohonneita kosteusarvoja jääkaapin vierellä kulkevan patteriputken läpimenon alueella katossa sekä seinän yläosassa (kuva 10).

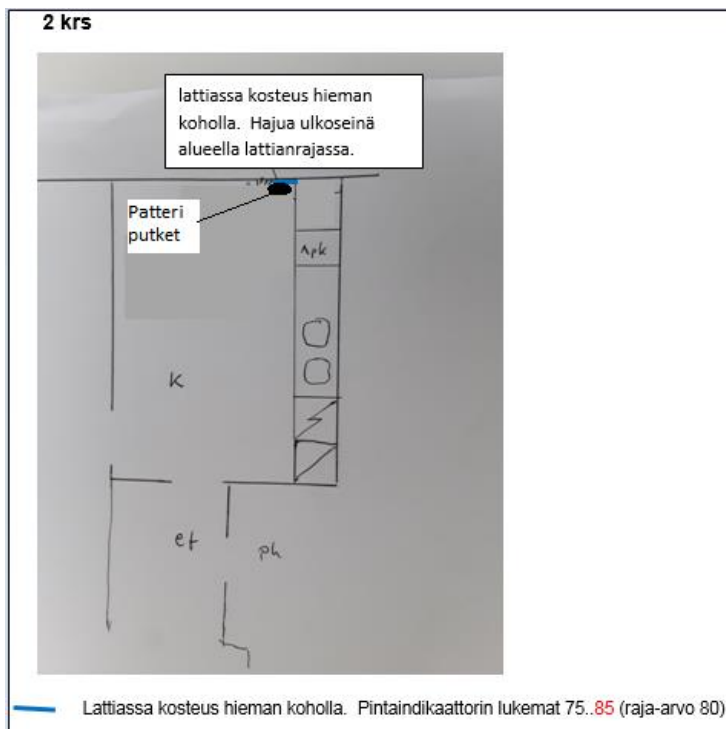
KUVA 11. 2 kerroksen asunnon pohjakuva

Jääkaapin sekä astianpesukoneen alta ei löytynyt kohonneita kosteusarvoja. Astianpesukone koe-käytettiin ja se ei vuotanut. Jääkaappikaan ei tutkimuksien mukaan näyttänyt vuotavan. Näyttää siltä, että vesi olisi tullut yläkerrasta. 2 Kerroksen asunnon asukkaan mukaan heille ei ole ollut vahinkoa, jonka seurauksena vesi olisi valunut alakerran huoneistoon. Pintakosteudenosoittimen mukaan kohonneita arvoja löytyi patteriputkien juurelta (kuva 11).

Vuodon aiheuttajaa ei kartoituksessa saatu selville. Koska seinän yläosa/katto oli märkä lämpöjohtoputkien läheisyydestä alakerrassa sekä yläkerran huoneiston lattiasta lämpöjohtoputkien kohdalta, niin epäilimme putkivuotoa välipohjan sisällä. Isännöitsijälle ilmoitus epäilystä ja suosituksena teettää lämpövuotoputkiston koepaineistus sekä viemärikuvaus. Lvi-liike suoritti koepaineistuksen, jonka tulos oli, että putket olivat kunnossa. Viemärikuvauksessa ei löytynyt mitään vuotoon viittaavaa. Vuodon syy jäi selvittämättä!

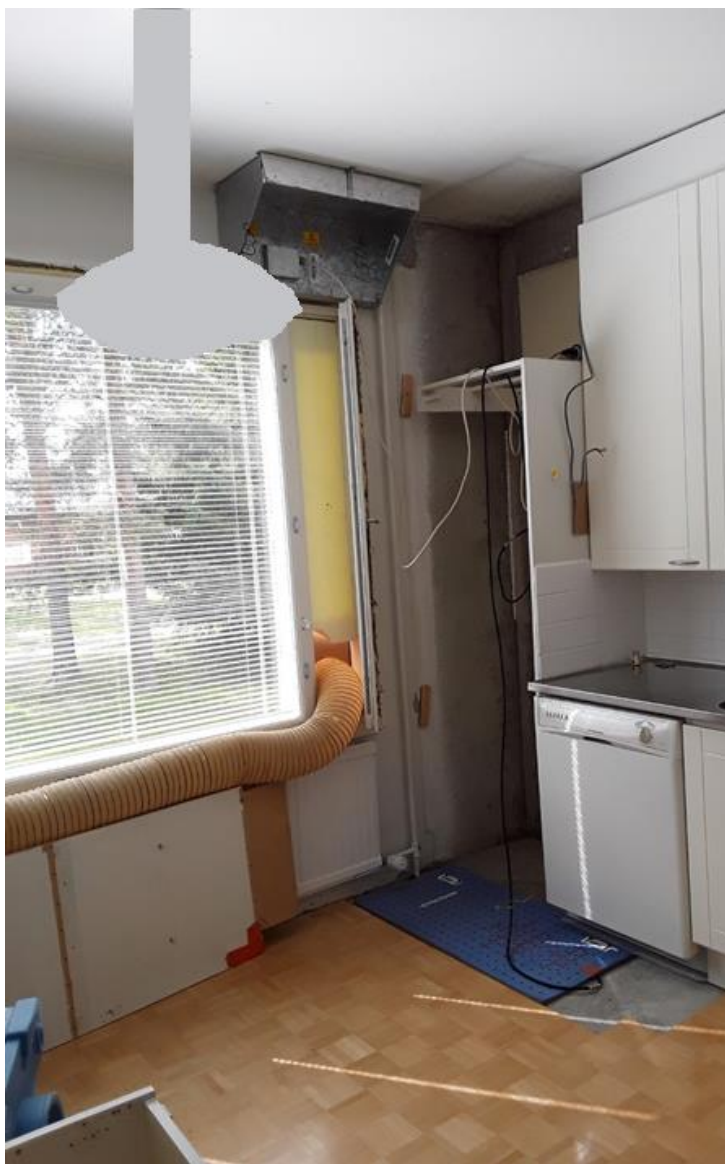
Kuivaus suoritettiin pikakuivausmenetelmällä, jossa käytettiin matalalämpömattoa- ja paneelia (kuva 13). On tehty tutkimuksia, joiden mukaan niin sanotusti pumppaamalla lämpöä, saadaan nopeampi kuivatustulos. Esimerkiksi kuivaimet ajastetaan kolmeksi tunniksi päälle ja sitten tunti päältä pois. Samalla saadaan säädelyä kuivaimien lämpötiloja, jotta kuivatavat materiaalit eivät vaurioidu lämmön johdosta. Kuivausaika kesti kaksi viikkoa.

KUVA 13. Pikakuivaus. matalalämpöpaneeli katossa, matalalämpömatto lattialla (Sainio 2017-08-14)

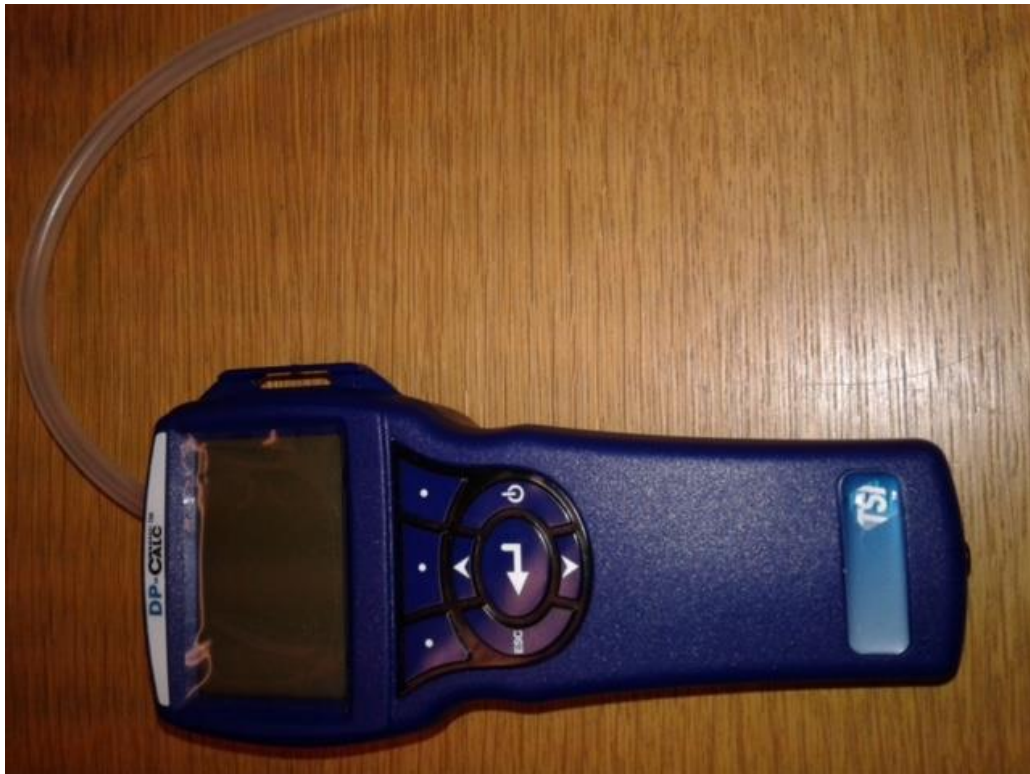
KUVA 14. Ilmanpaine-ero tutkimus laite (Sainio 2017-06-14)

Rakennuksissa on koneellinen poistoilmavaihto, jokaista taloa kohden oli yksi oma poistoilmakone. Koneet toimivat kellokytkimellä, jolla voidaan ilmanvaihtoa tehostaa. Tutkimus aloitettiin A-talosta, jonka poistoilmakone kytkettiin täydelle teholle, jolloin saadaan huoneistot alipaineisiksi. Kaikki huoneistot olivat alipaineisia ulkoilmaan nähden, kun ikkunat ja ovet olivat suljettuina.

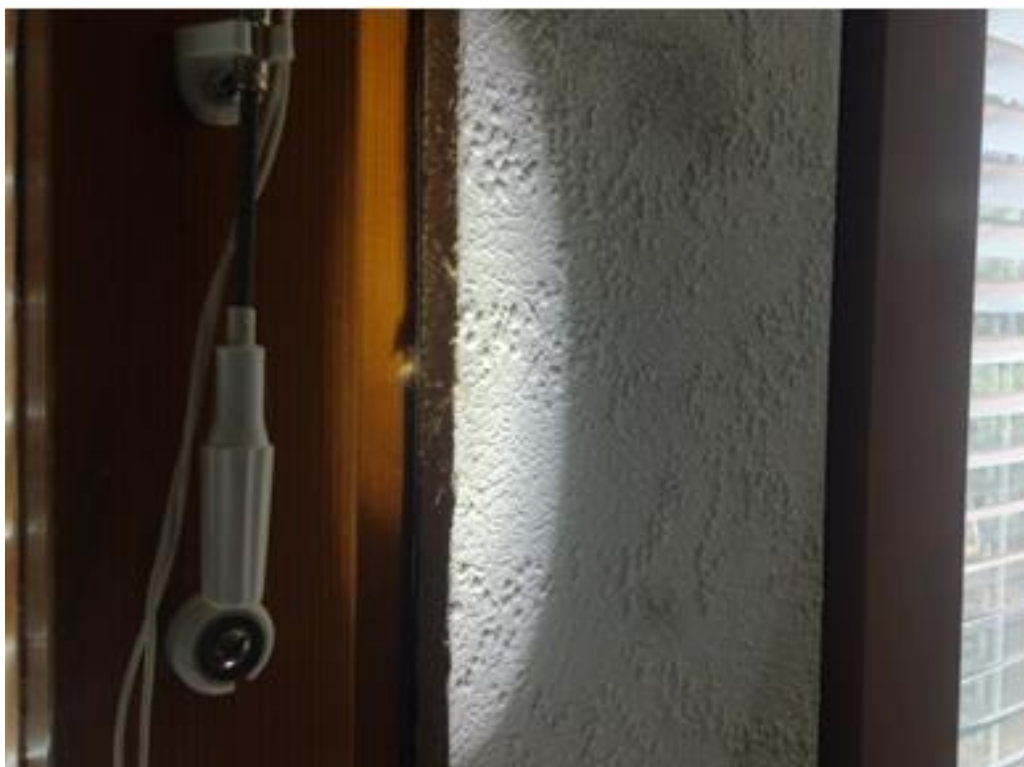
Ilmanvuotokohtia (kuva 15) tutkittiin aistinvaraisesti sekä merkkisavun avulla (kuva 16). Ilmanvuotokohtat olivat pääsääntöisesti samanlaisia kaikissa huoneistoissa. Ilmanvuotokohtia löytyi seuraavista kohdista:

- Ulkoseinä- ja lattian liittymä
- Ikkuna- ja seinän liittymä
- Parvekkeenoven liittymä seinään ja lattiaan
- Kerrosten väliset putkiläpiviennit
- Pesuhuoneen LVI-huoltoluukut
- Sähkö- ja sulaketaulun läpiviennit

KUVA 15. Ilmavuotoa ikkunan karmin ja seinälevyn välistä (Sainio 2017-06-14)

- Tarkempi rakenteiden kuntotutkimus, ennalta arvioituna todennäköisimpiin ongelma-kohtiin. Kuntotutkimus tehdään alapohja- ja ulkoseinän liittymään avaamalla rakenteita, joiden yhteydessä dokumentoidaan rakennetyyppi, tarkastetaan rakenteiden kunto aistinvaraisesti sekä rakennekosteusmittauksin. Tarvittaessa otetaan materiaalinäytteitä laboratorioon.
- Korvausilman saantia pitäisi parantaa asentamalla raitisilmaventtiileitä jokaiseen huoneistoon.
- Lämpimöiden tiivistäminen pesuhuoneissa

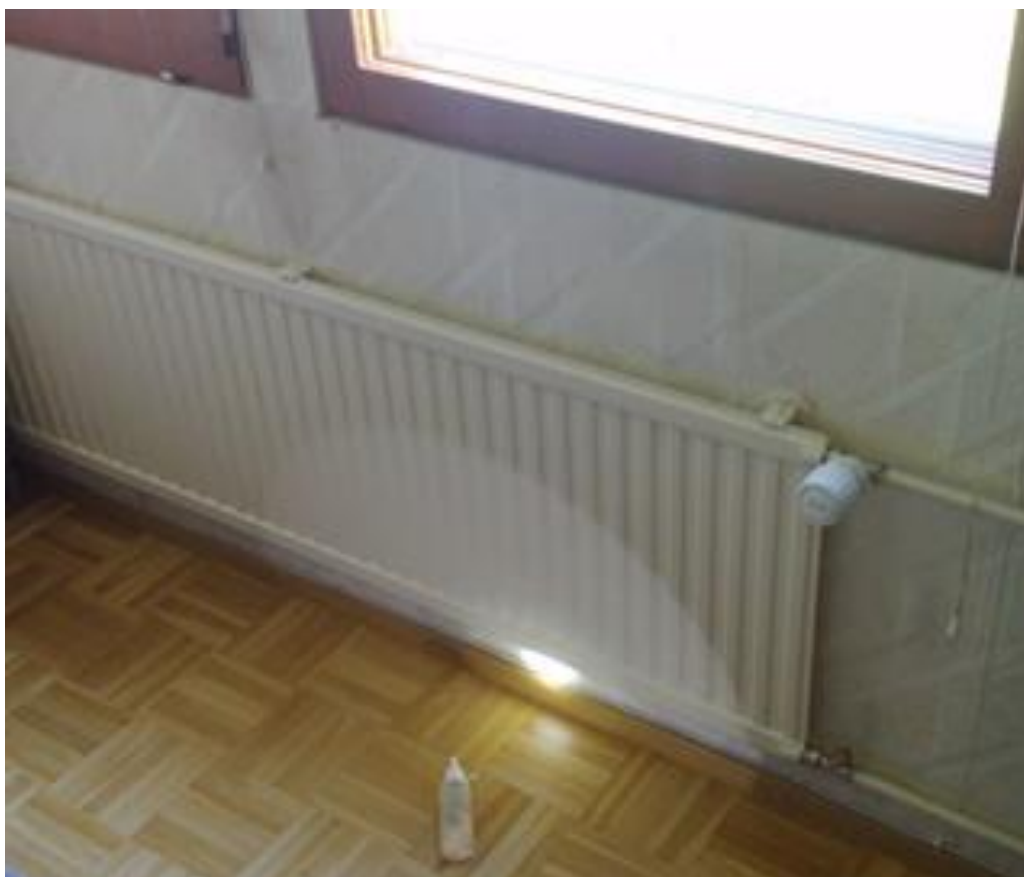
KUVA 16. Merkkisavulla ilmavuotoa etsimässä (Sainio 2017-06-14)

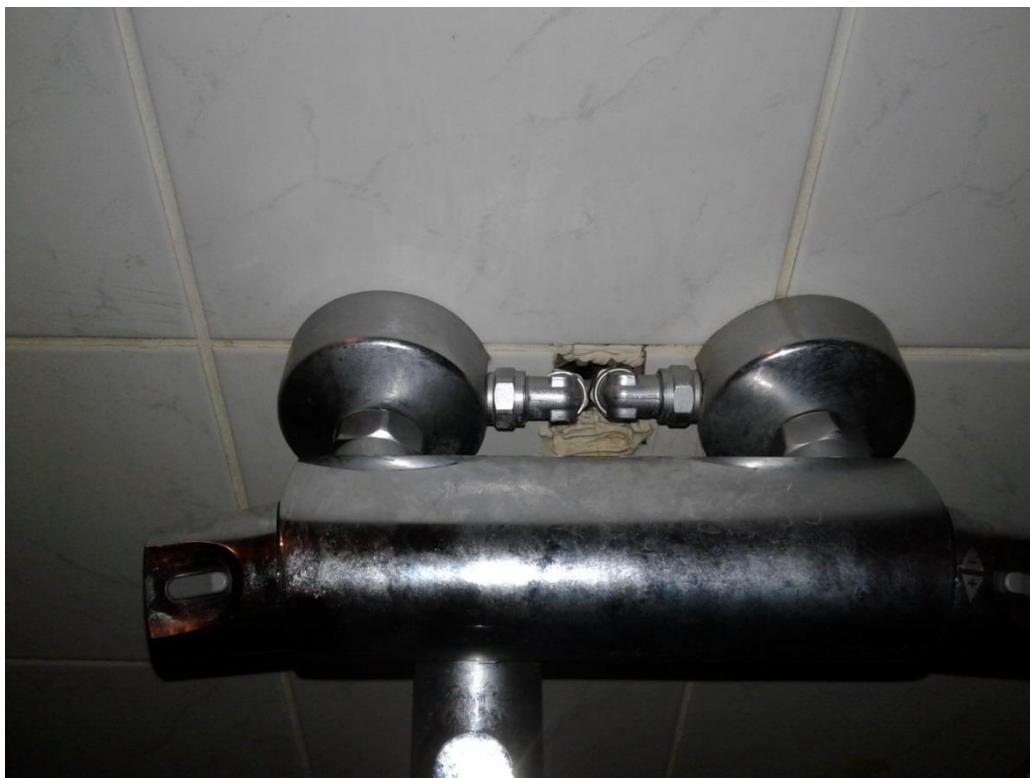
poikkeavasta kosteudesta. Pesuhuoneiden lattioita ei voitu mitata pintakosteusilmamaisimella, koska peltielementti vääristää tuloksia. Lattian pintapäälysteestä on 4-6 senttimetriä elementin pohjapeltiin, jonka seurauksena mittauksia ei voi pitää luotettavana. Peltielementti häiritsee pintaindikaattoritarkastelua. Kyseiset kylpyhuoneet ovat tehtaalla tehtyjä kokonaisuuksia, jotka nostetaan rakennusvaiheessa nosturilla paikoilleen. Tämän jälkeen ne kytketään vesi- ja viemäröintilinjoihin, jolloin ne ovat käyttövalmiita. Osassa pesuhuoneista oli riittämättömästi tiivistettyjä läpivientejä, joista voi aiheutua vaurioita rakenteisiin (kuva 17). Lisäksi läpivienneistä pääsee saastunut ilma kulkemaan huoneistoon.

KUVA 17. Suora yhteys hormiin (Sainio 2017-06-14)

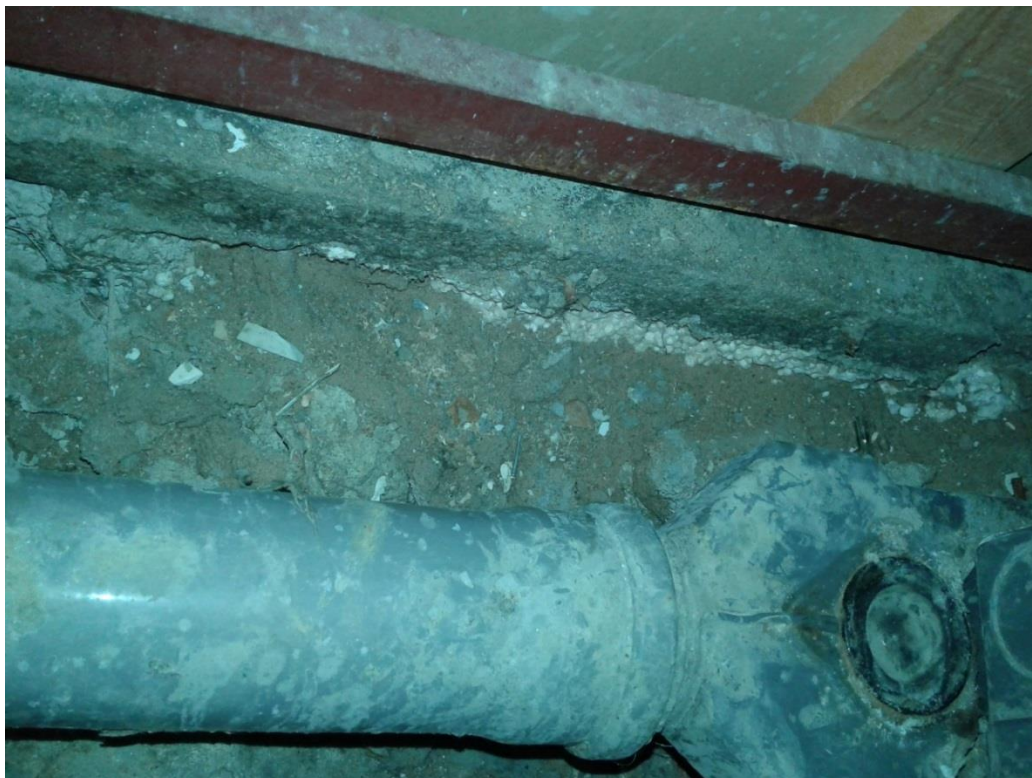
Kaikkien talojen porraskäytävissä oli selvästi aistittavissa mikrobikasvuun viittaavaa hajua. A- ja B-talojen alakerran huoneistojen (1, 1, 10 sekä 13) oli paikoin aistittavissa saman tyyppistä hajua. Alakerran pesuhuoneiden LVI-huoltoluukkujen kautta oli yhteys maaperään (kuva 34), josta voi kulkeutua saastunutta ilmaa huoneistoon. Lähes kaikissa tutkituissa asunnoissa, joissa olivat asukkaat paikalla, oli ikkunoita auki tuuletuksen vuoksi. Tuuletuksen syynä tunkkainen sisäilma. Ainoastaan kahdessa asunnossa oli ikkunoiden yläpuolella korvausilmaventtiilit, yhdessä asunnossa oli korvausilman saantia parannettu poistamalla pätkä ikkunantiivistettä ikkunan yläreunasta.

KUVA 34. Huoltoluukusta suora yhteys maaperään (Sainio 2017-06-14)
