# Ennallistetun puron kehittyminen

Case: Espoon Nuuksion Myllypuro

LAHDEN  
AMMATTIKORKEAKOULU  
Tekniikan ala  
Ympäristötekniikka  
Ympäristönsuojelutekniikka  
Opinnäytetyö  
Syksy 2017  
Joonas Törrönen

TÖRRÖNEN, JOONAS: Ennallistetun puron kehittyminen  
Case: Espoon Nuuksion Myllypuro

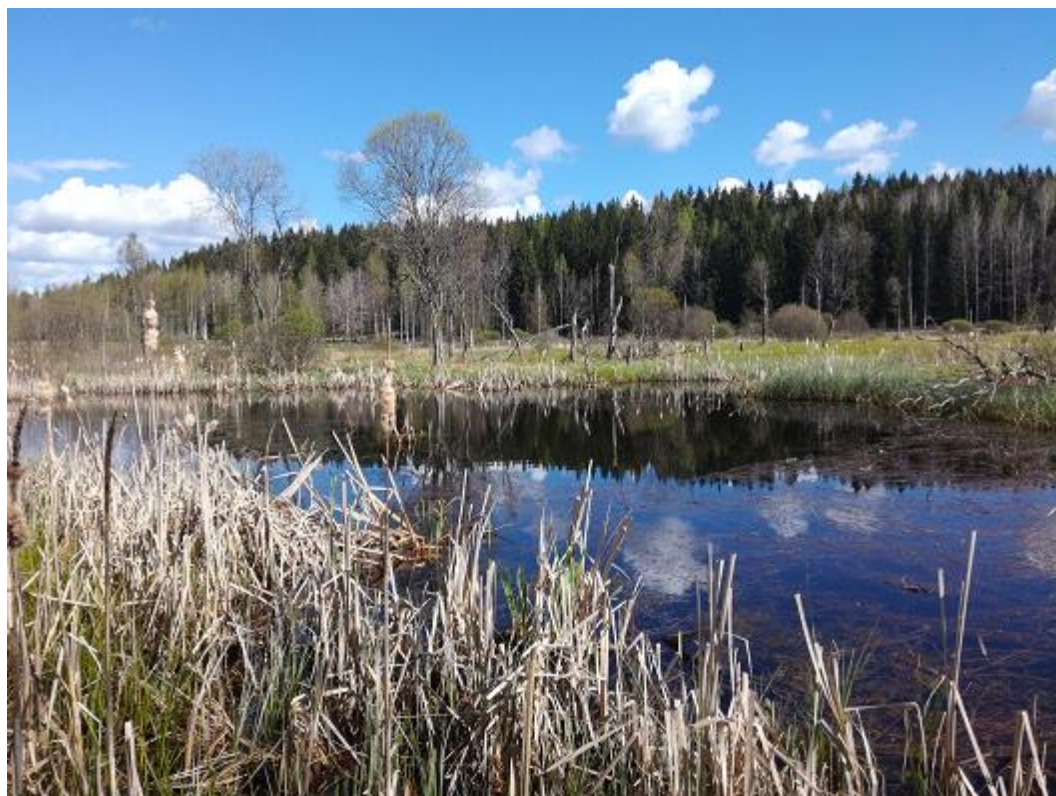
KUVA 1. Maulaanniitulle vuosina 2002–2003 rakennettu kosteikkolampi toukokuussa 2017

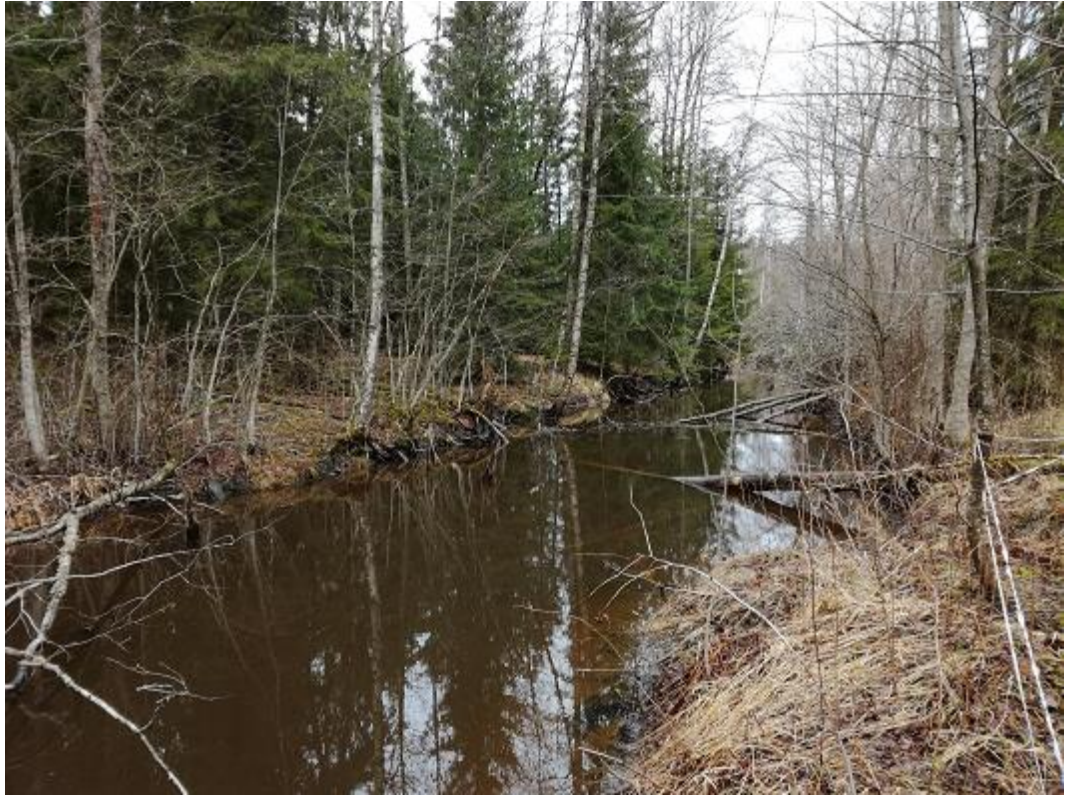
Maulaanniitun yläjuoksulla suoristettu uoman yläosa on leveä ja virrannopeus on pieni. Uomassa oli jonkin verran kaatuneita puita, jotka lisäävät monimuotoisuutta ja voivat mahdollisesti muodostaa suojapaikkoja kaloille (kuva 2). Järvenpään (2017) mukaan suurin osa puista oli jo valmiiksi uomassa ennen vuoden 2002–2003 ennallistusta.

KUVA 2. Ennallistuksen takia patoutunut uoma, jossa kaatuneita puita, kuva ylävirran suuntaan

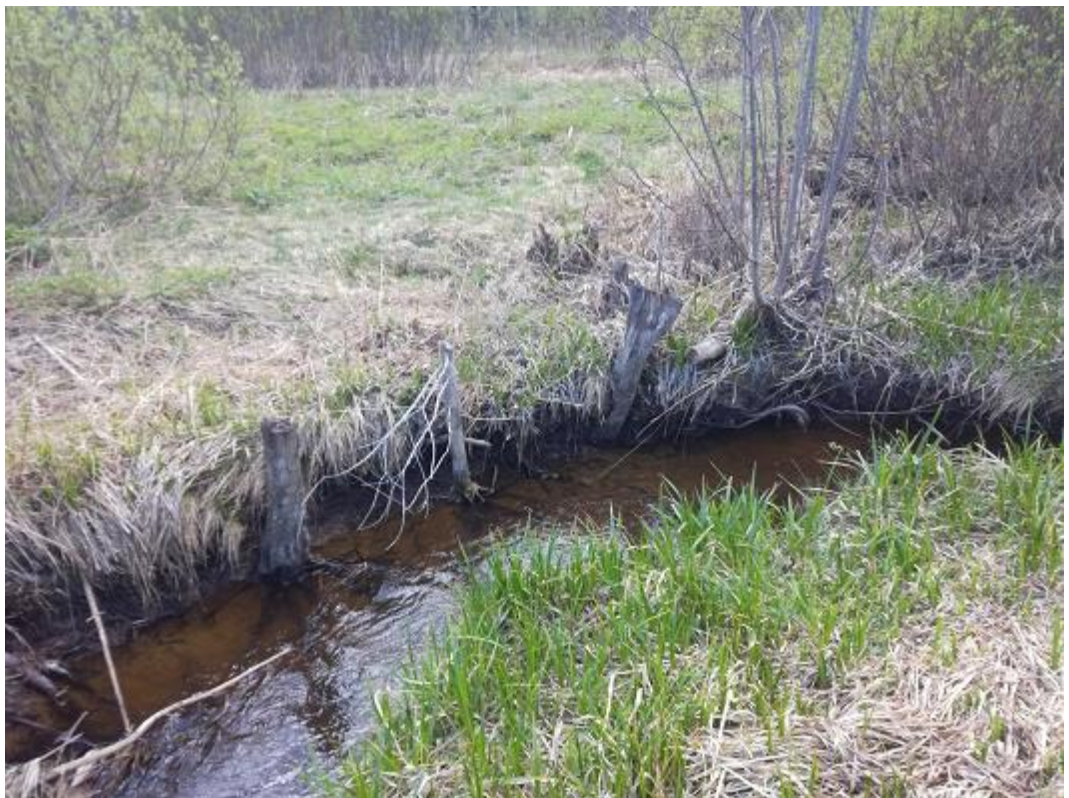
KUVA 6. Uoma on kosteikon ja metsäpuron välillä kapea ja mutkitteleva ja puusto on suojelemaan rantaviivaa

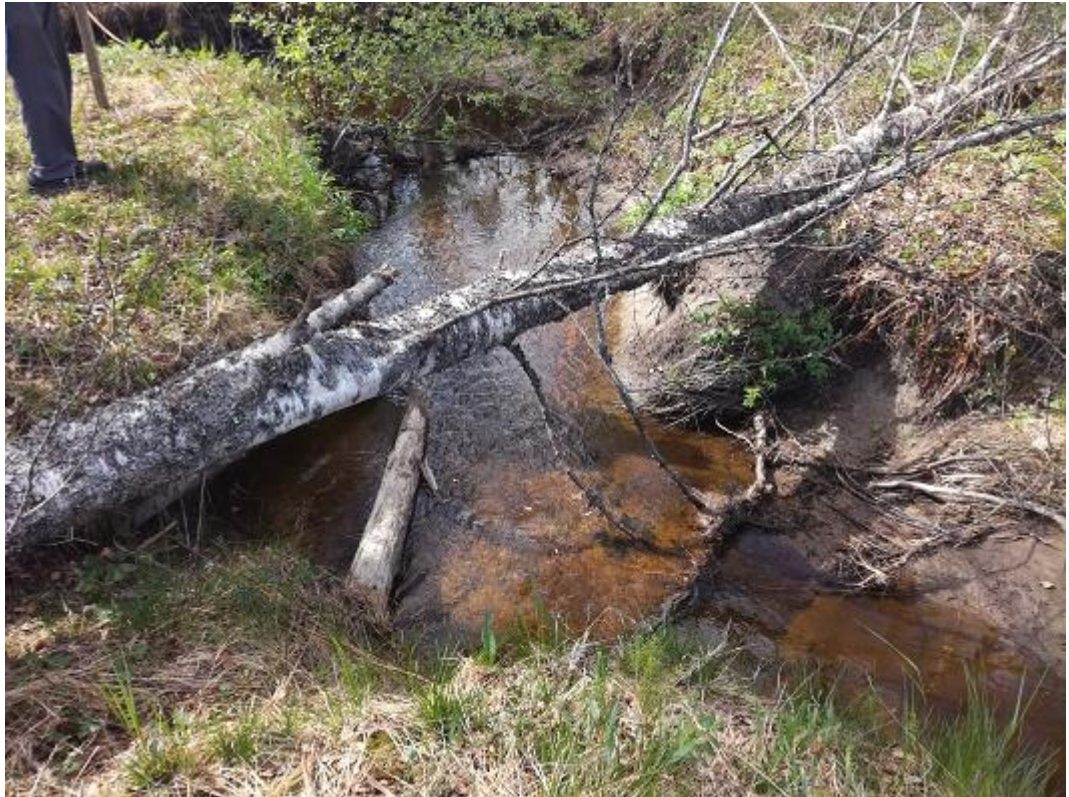
Heti metsäpuron jälkeen havaittiin huomattavaa eroosiota. Kuvassa 7 oikealta ylöspäin virtaava vesi on mahdollisesti sorsuttanut maata, mikä on voinut aiheuttaa puun kaatumisen. Uomaan kaatunut puu puolestaan näyt-

tää aiheuttavan uomaan pyörteisyyttä ja kulumista, mikä lisää monimuotoisuutta.

KUVA 7. Kaatuneet puut lisäävät puron monimuotoisuutta muotoilemalla uomaa, kuva alavirran suuntaan

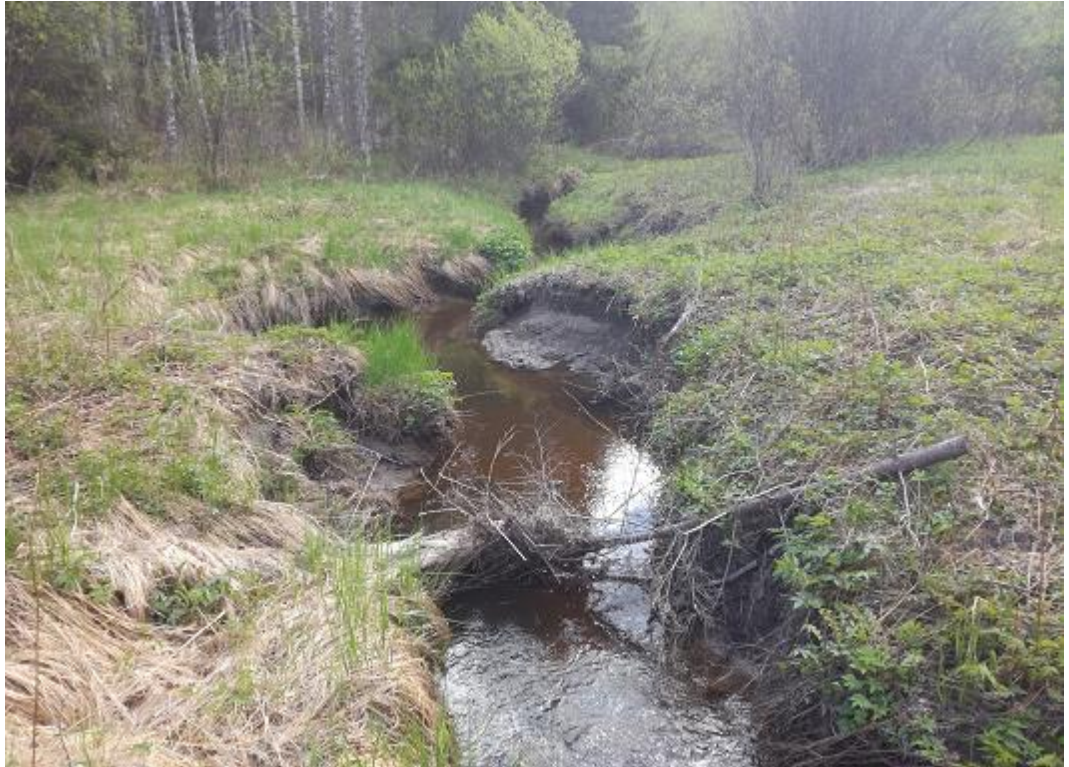
Maulaanniitun alaosalla uoma syöpyy voimakkaasti johtuen perkauksen takia alempana olevasta uoman tasosta. Kuvassa 8 uoma näyttää syövyttävän ulkokaarretta ja ajan mittaan keskimäinen mutka tulee sortumaan. Johtopäätöksenä uoma näyttää vähitellen suoristavan itseään. Kiintoainesta on irronnut alajuoksulle huomattava määrä.

KUVA 8. Maulaanniitun alaosalla on tapahtunut voimakasta syöymistä

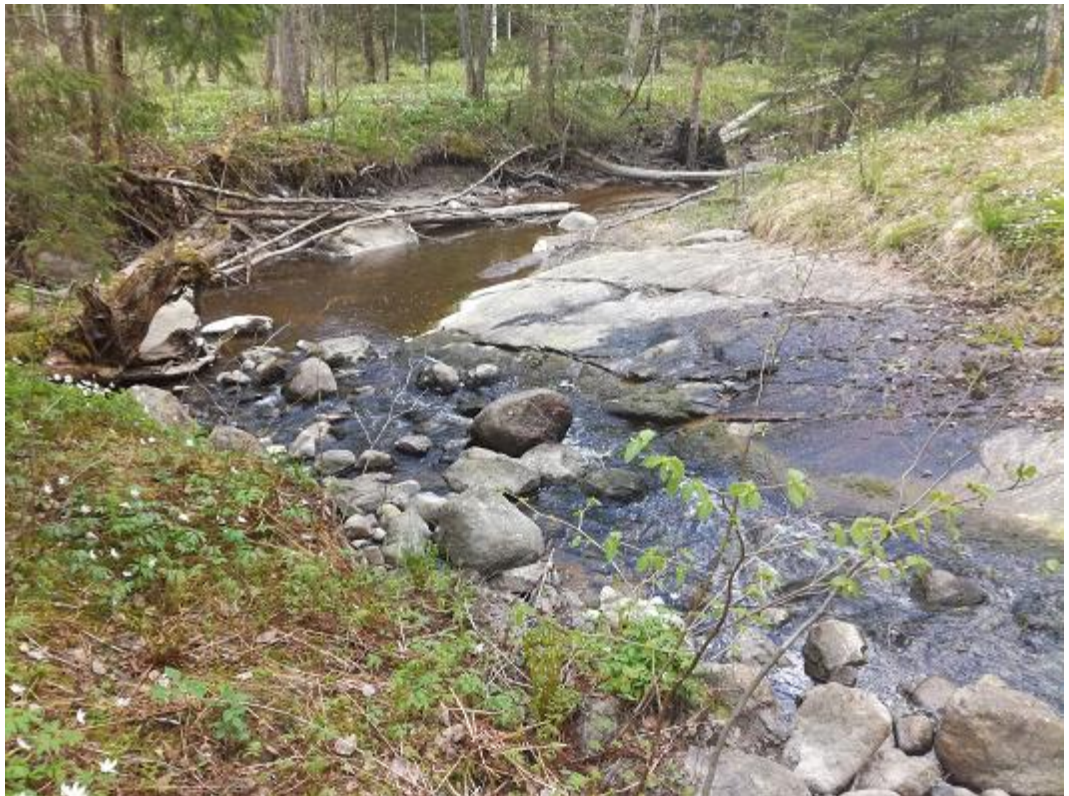
Maulaanniitun uuden kosken niskalla voidaan kuitenkin todeta syöpymistä.  
Koskelle ehdotetaan lisätoimenpiteitä alaluvussa 7.2.

KUVA 10. Uusi koski on näyttävä maisemakohde, kuva ylhäältä alavirran  
suuntaan

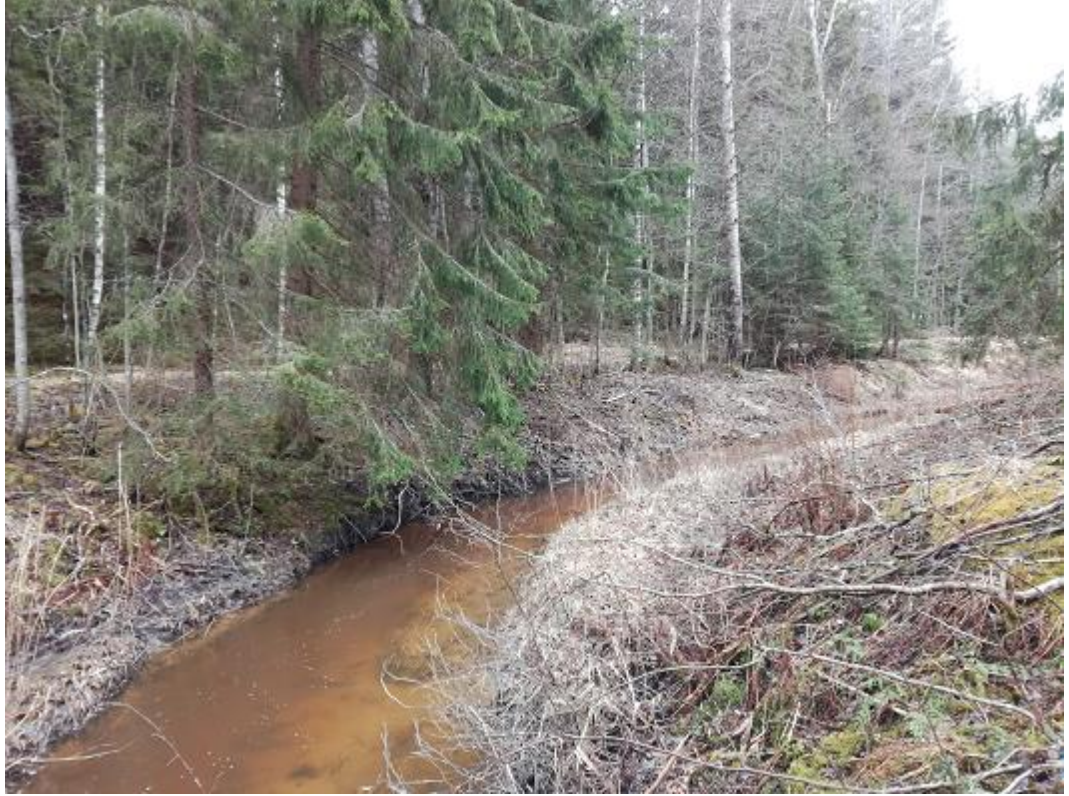
KUVA 11. Kasvit ovat sitoneet kiintoainesta tulvatasanteiksi valoisan sähkölinjan alueella

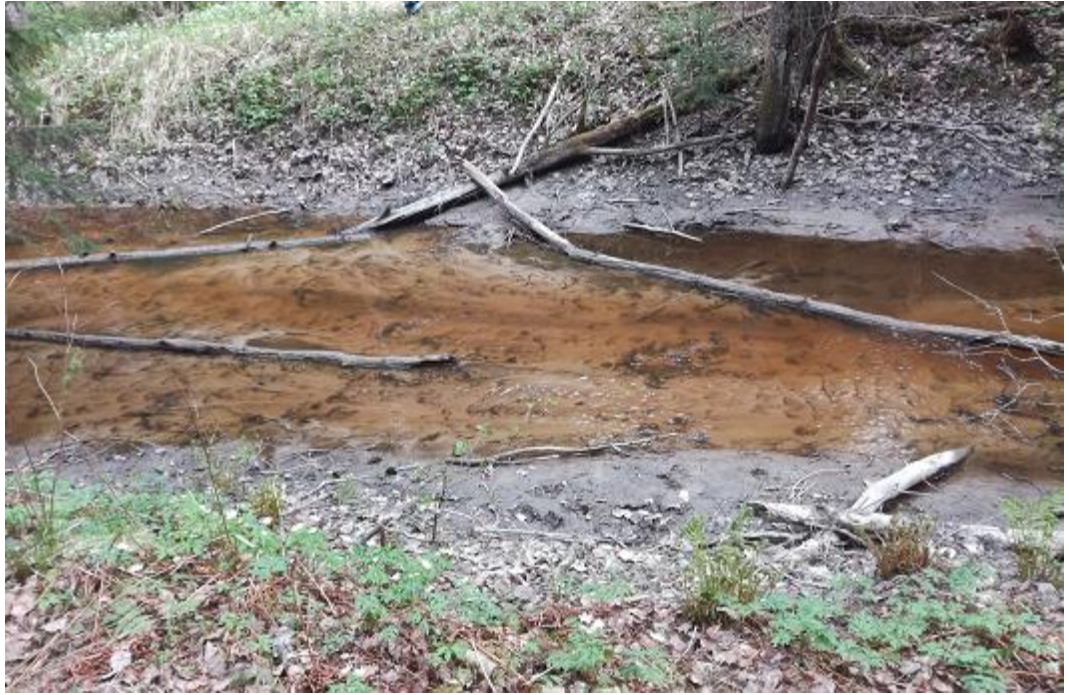
massa oli myös puuainesta, joka lisää pyörteitä ja uoman monimuotoisuutta. Varjoisalla osuudella kiintoaines kulkeutuu ja uoma on edelleen leveä ja hyvin matala, koska vesikasvit eivät pääse sitomaan rantoja ja muodostamaan tulvatasanteita (kuva 12).

KUVA 12. Varjoisa osuus on edelleen leveä ja matala

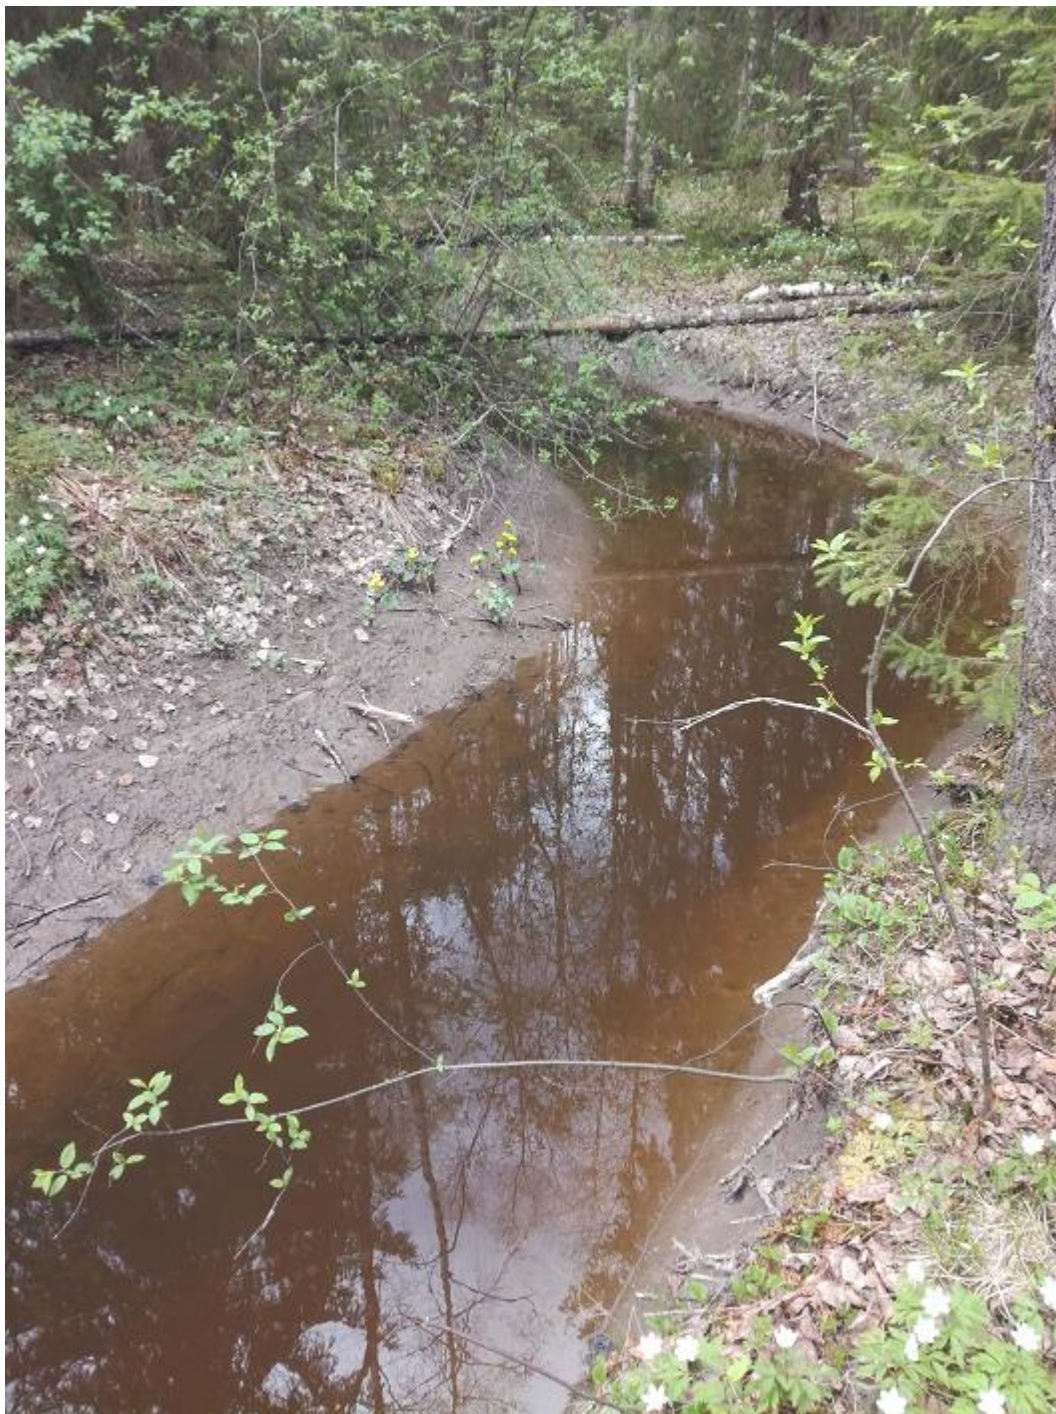
Vuoden 1997 kunnostusalueen reunat ovat varsin paljaat, vaikka kunnostamisesta on kulunut 20 vuotta aikaa (kuva 13). Osassa kurveissa havaittiin kasaumaa sisäkurvissa ja ulkokurvissa syöpyneisyyttä. Uoma on keskeltä syvä, mutta luiskat ovat melko jyrkät. Rantaluiskat ovat ulkokurveissa jyrkentyneet.

KUVA 13. Vuoden 1997 kunnostusalueella uoman reunat ovat ajan kuluks-  
ta huolimatta varsin paljaat

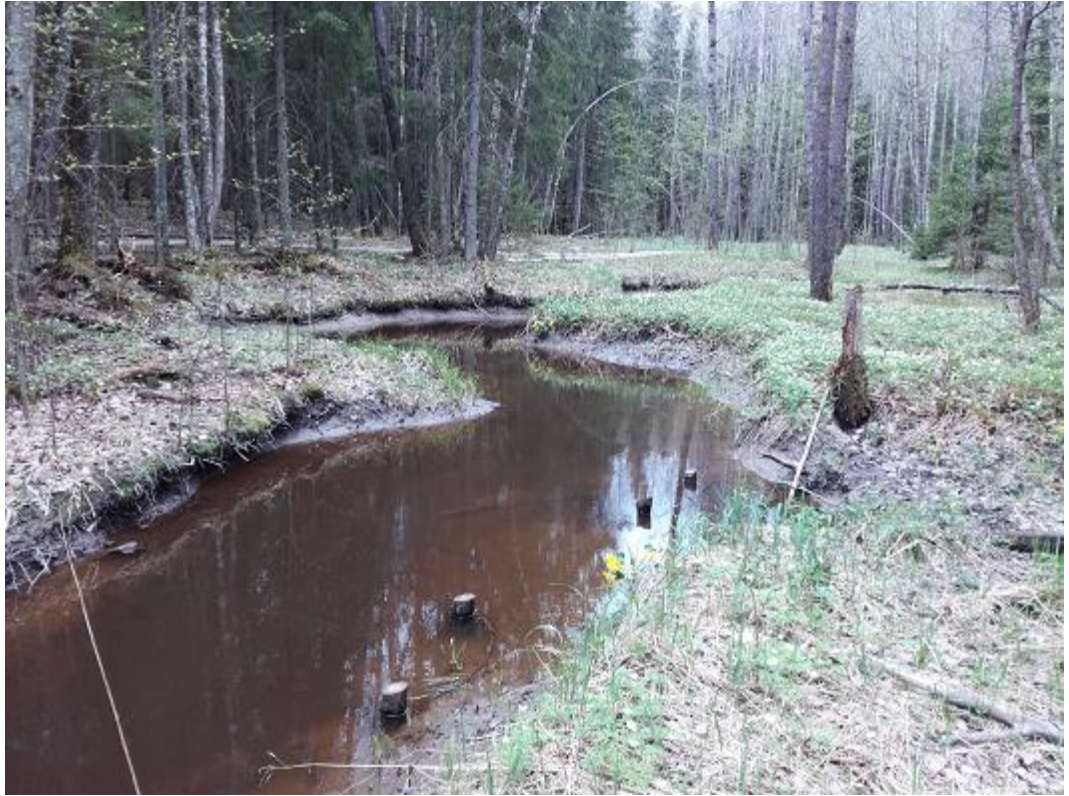
Vuoden 1997 kunnostusalueen alapuolelle kapeana mutkittelevaksi kaivet-  
tu uoma on syöpynt leveäksi (kuva 14). Kosken hyvästä vetokyvystä joh-  
tuen vesi on hakeutunut tulvatilanteessa uomaan, jolloin kiihtyvä virranno-  
peus on pyrkinyt syövyttämään uomasta leveän ja syvän.

KUVA 14. Vuoden 1997 kunnostusalueelle palautettu kapeana mutkitellut uoma on syöpynyt leveäksi

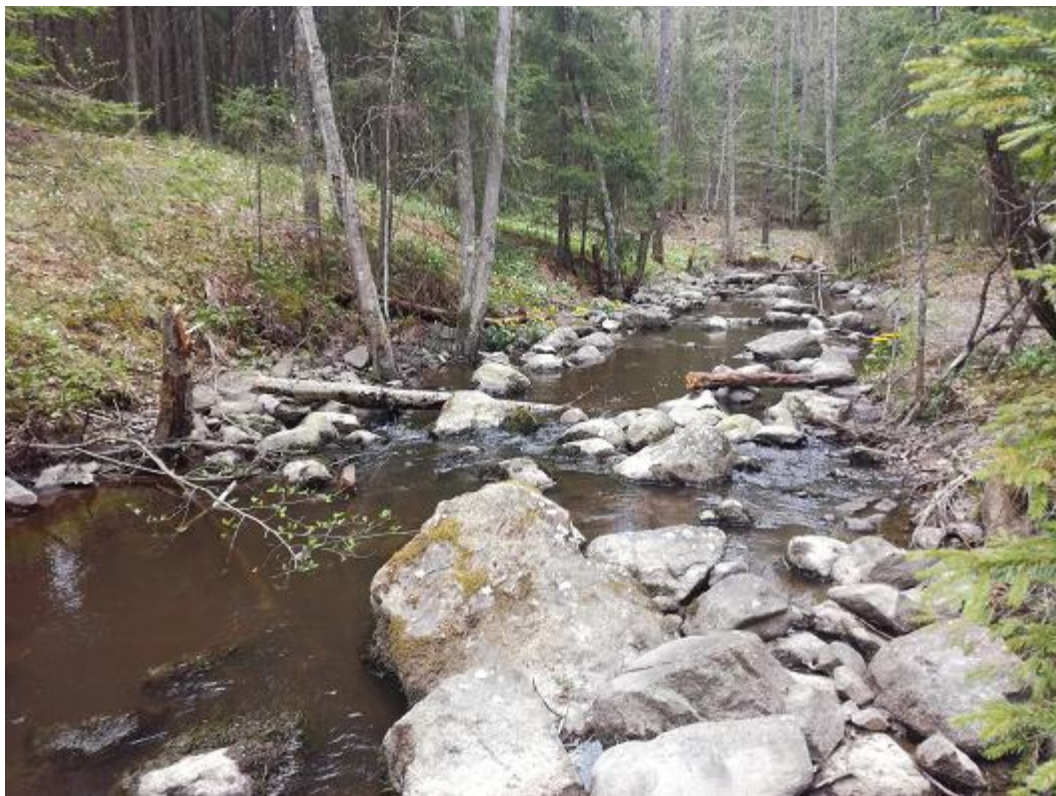
Alajuoksun kosken yläosaa on kunnostettu vuonna 2002 siirtämällä peratun uoman kiviä takaisin koskeen (kuva 15). Virtaus jakautuu tasaisesti sekä ranta-alueille että keskelle, kun aiemmin uoma oli rännimäinen. Koskella havaittiin toukokuussa 2017 paljon särkiä, jotka kutivat vesisammal-kasvustoissa (kuva 16).

KUVA 15. Alajuoksun koskella virtaus jakautuu tasaisesti sekä ranta-alueille että keskelle

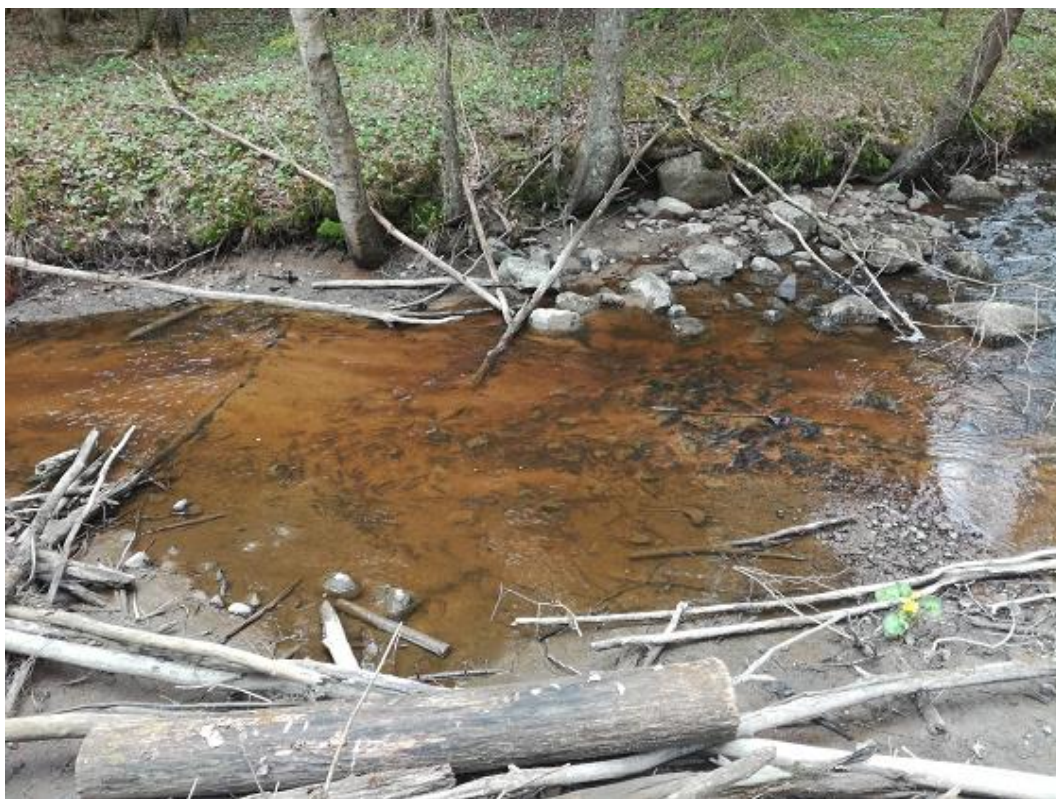
KUVA 16. Alajuoksun koskella oli paljon särkiä

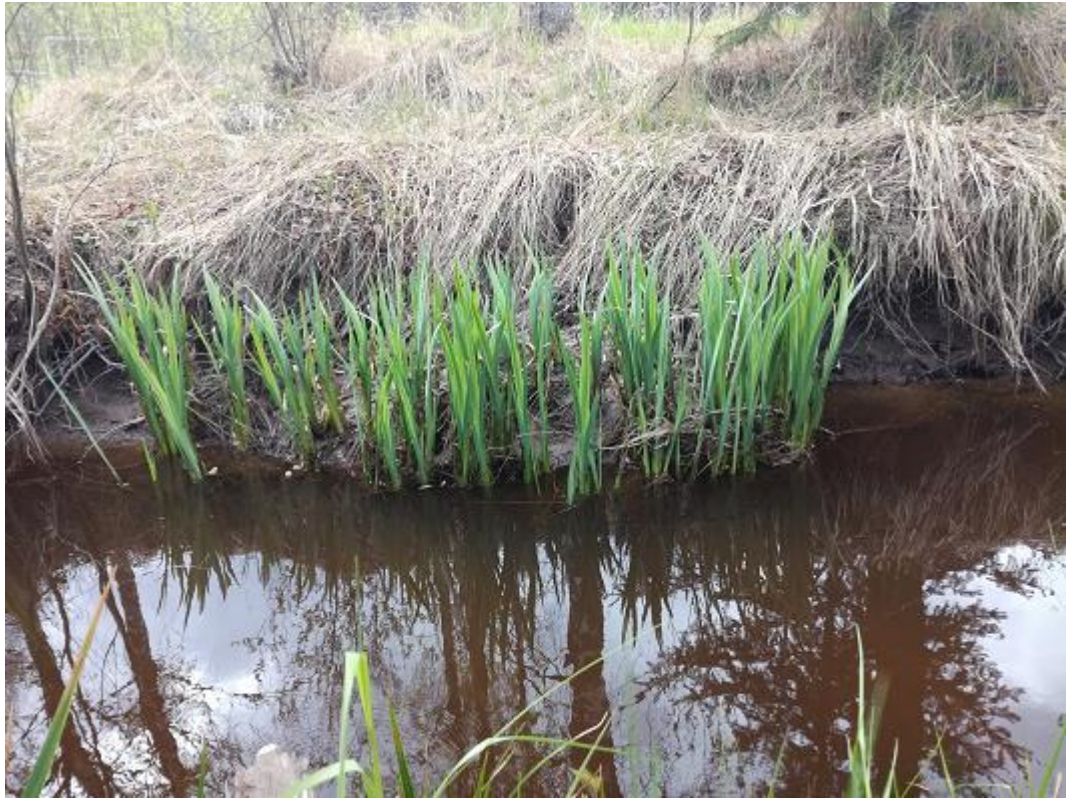
Vuosina 1999–2000 ennallistettu uoman luiskat oli kaivettu loiviksi. Uoma oli kaventunut ja luiskiin oli muodostunut kapea tulvatasanne. Uoman mutkissa oli kasautumia ja syöpymistä. Lisäksi kasvit, erityisesti kurjenmieikka, ovat keränneet sedimenttiä samaan tapaan kuin vertailualueella (kuva 17).

KUVA 17. Sedimenttiä takertuneena kurjenmiekkakasvustoon

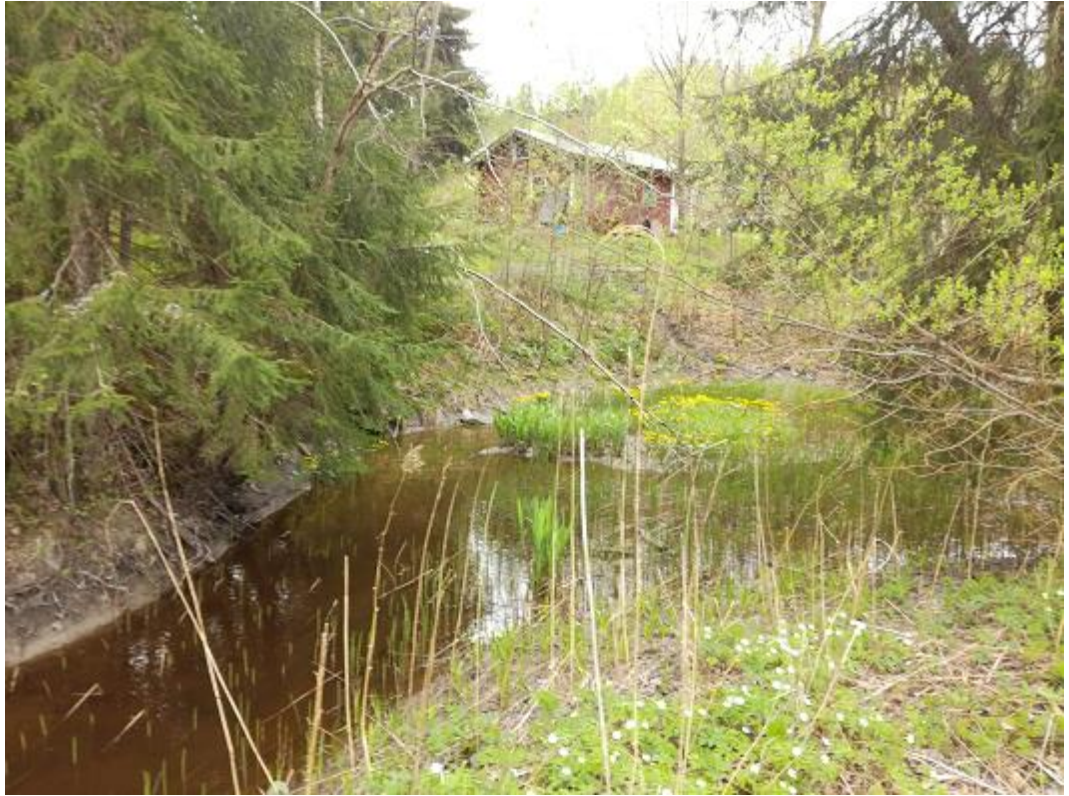
Uomaan on kaivettu suvantolampi, joka on täyttynyt vesikasveista ja sedimentistä (kuva 18). Suorasta uomasta on jäänyt seisovavetisiä osuuksia niitylle.

KUVA 18. Sedimentistä ja vesikasveista täytynyt suvantolampi

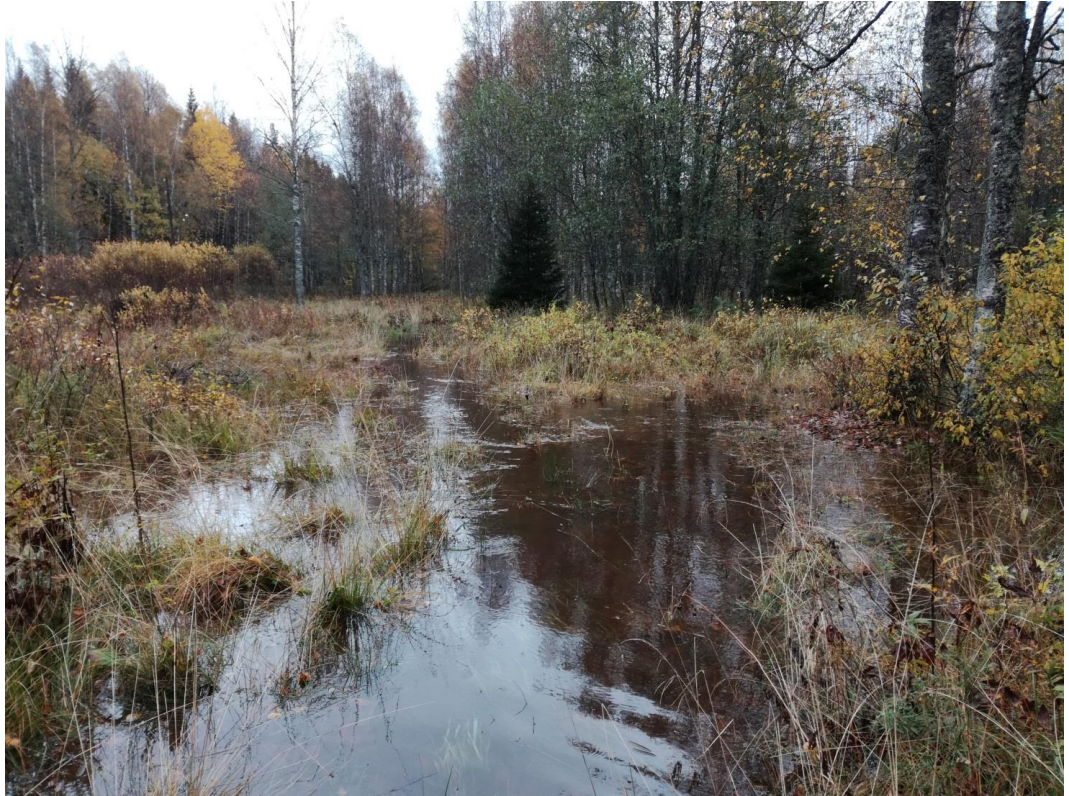
Maastossa on havaittavissa, että tulvavedet ovat hakeneet omia reittejään ja keskittyneet vanhoihin ojalinjoihin. Tulva-alueet muodostuvat Maulaanniitulle puron ja Kattilantien väliin ja alimman kosken yläpuolelta Haukkalammenojan liittymään. (Järvenpää 2017.) Kuvassa 20 tulvavesi on noussut Maulaanniitun keskellä.

KUVA 20. Maulaanniitun tulviminen syksyllä 2017

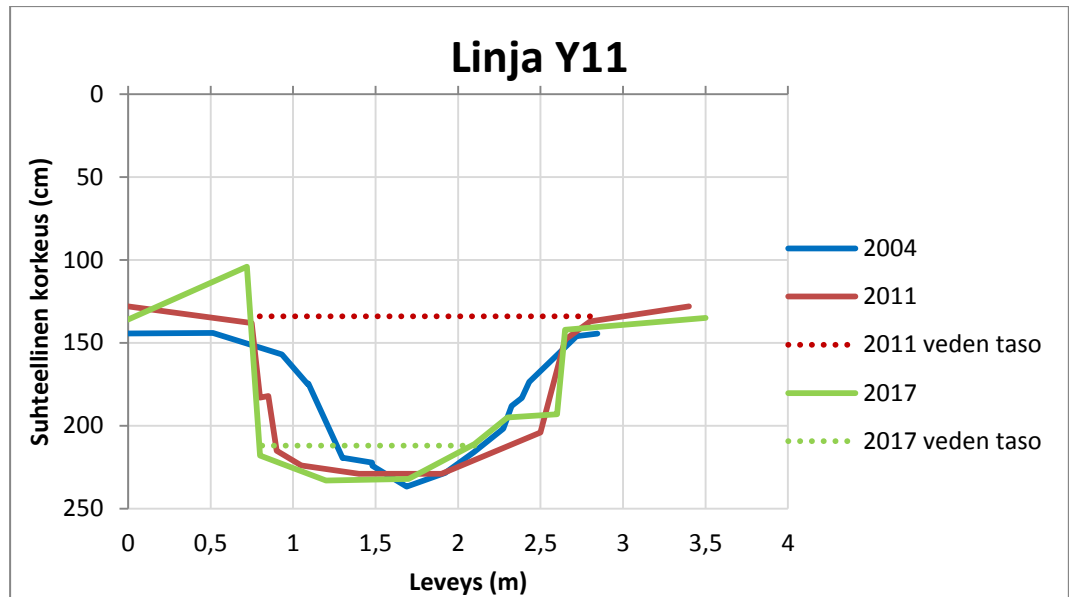
Maulanniitun yläosassa mitatun alueen viimeisen mutkan sisäkaarteeseen, eli linjan Y11 vasemmalle puolella on kohdistunut eroosiota nopeasti jo vuoteen vuoteen 2011, mutta sen jälkeen vuoteen 2017 mennessä muutoksia ei ole tapahtunut merkittävästi, vaan uoma on asettunut paikoilleen (kuvio 6).

KUVIO 6. Linja Y11, jossa alavirran suuntaan tutkimusalueella viimeisen mutkan sisäkaarteeseen vasempaan laitaan on kohdistunut eroosiota

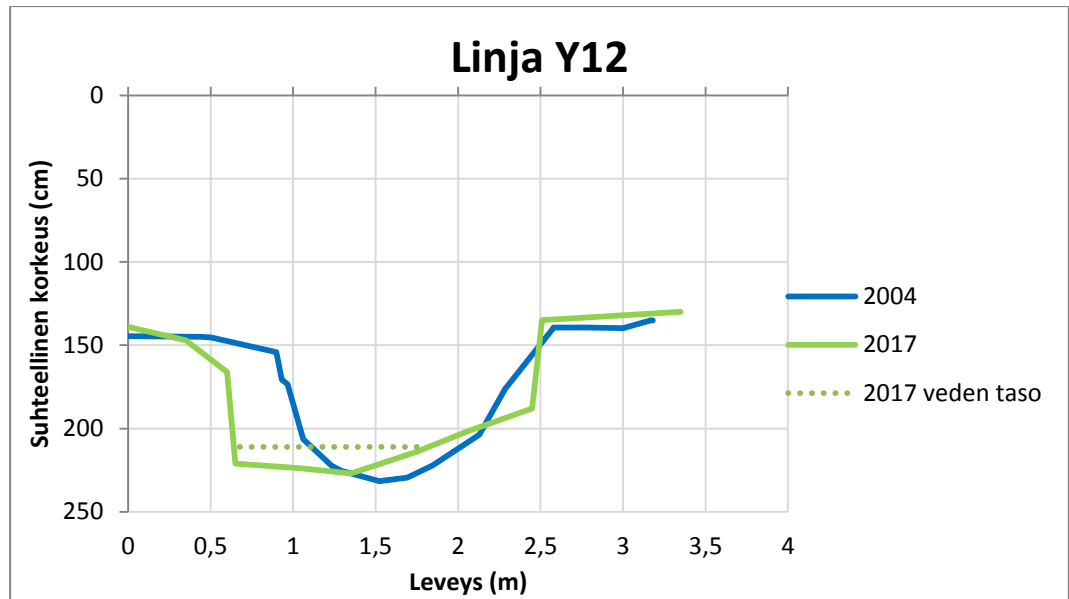
Uoma lähtee kaartumaan vasemmalle alavirran suuntaan. Virtaus on syönyt sisäkaarta, linjoilla Y12 (kuvio 7) ja Y13, ja kerryttänyt kiintoainesta ulkokaarelle oikeaan reunaan. Kaarteeseen alakulmaan, linjan Y14, pohjalle on kertynyt kiintoainesta nostamalla pohjan korkeutta ja virtaus on syövyttänyt ulkokaarta. Linjalla Y15 uoman pohjan korkeus on noussut ja uoma leventynyt molemmilta reunoilta.

KUVIO 7. Linja Y12, jossa virtaus on syönyt uoman sisäkaareta ja kerryttänyt kiintoainesta uoman ulkokaarteelle

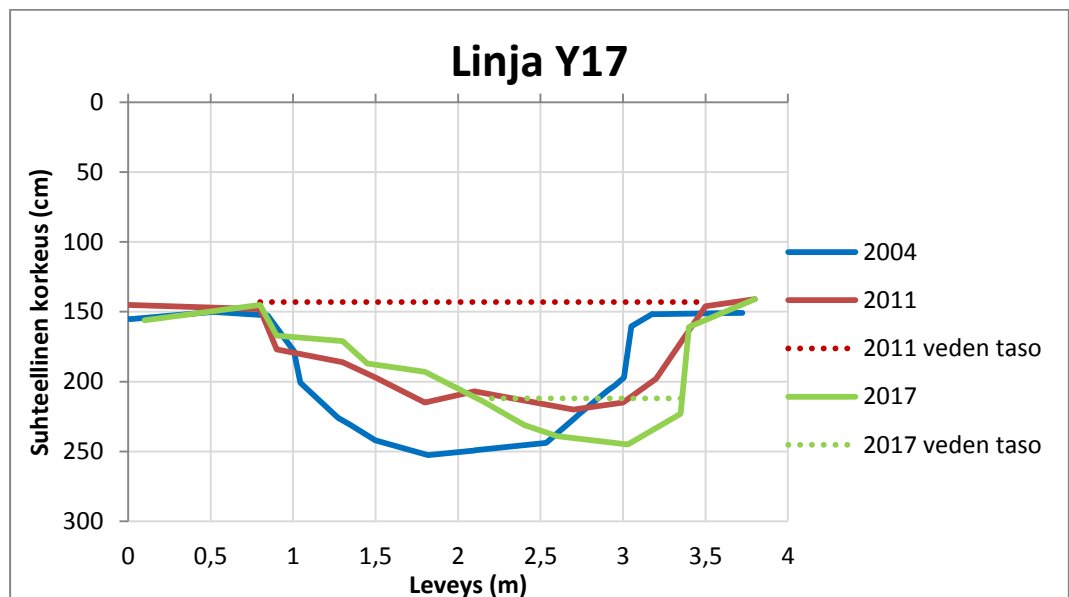
Mutkan ulkokaarre on loppuosassa lähtenyt syöpymään voimakkaasti. Kuvion 8 linjan Y17 sisäkaarteeseen vasemmalle on kertynyt kasaumaa ja ulkokaarre syöpynyt.

KUVIO 8. Linja Y17, jossa sisäkaareen on kertynyt kasaumaa ja ulkokaarre on syöpynyt

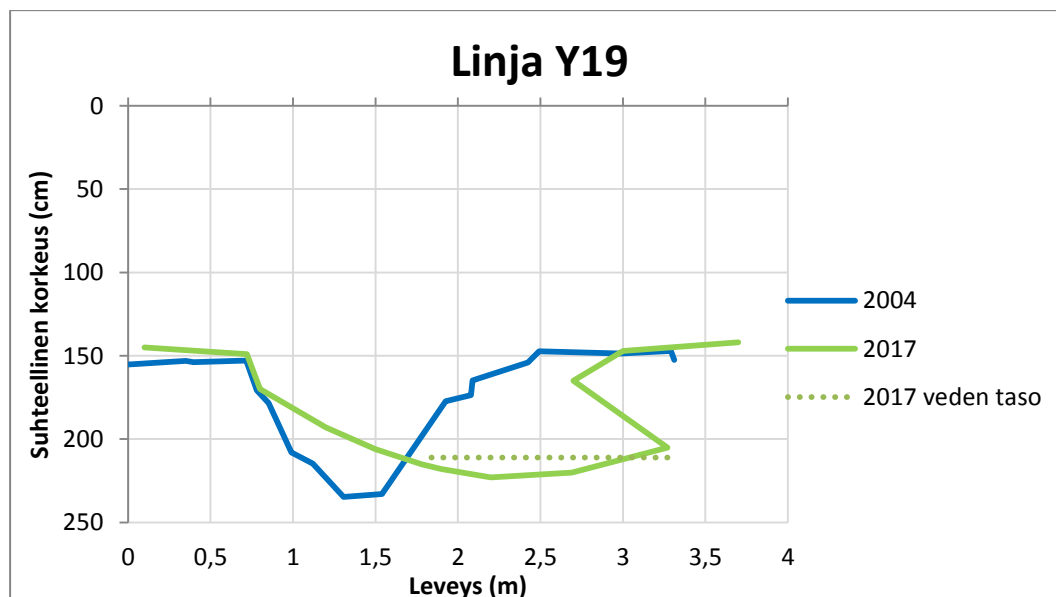
Virtaus on kohdistunut mutkan ulkokaarteen loppuun ja muodostanut töyrään uoman päälle (kuvio 9), joka näkyy linjojen Y19–Y21 poikkileikkausaloissa. Töyräs tulee todennäköisesti sortumaan, kun virtaus kohdistuu siihen pidemmälle, mutta tällä hetkellä töyräs tuo uomaan monimuotoisuutta ja kaloille piilopaikkoja.

KUVIO 9. Linja Y19, jossa ulkokaarteen on muodostunut töyräs, joka sortunee ajan kuluessa

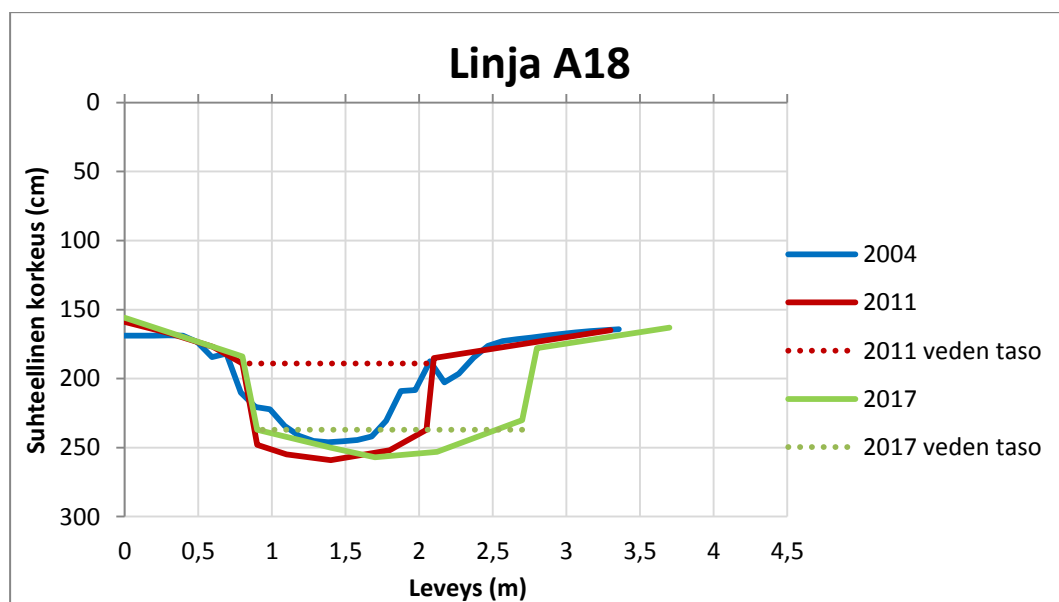
Maulanniitun alaosalla vuonna mitatulla linjalla A18 (kuvio 10 ja kuvio 11) uoma on leventynyt vuosien 2004 ja 2017 välillä. Kuten aiemmin maastohavaintojen ja valokuvien perusteella todettiin, Maulanniitun alaosalla uoma ei ole tasapainossa, vaan se on syöpynyt, eikä luonnollista kasaamaa ole kertynyt.

KUVIO 11. Linja A18, jossa uoma on leventynyt huomattavasti

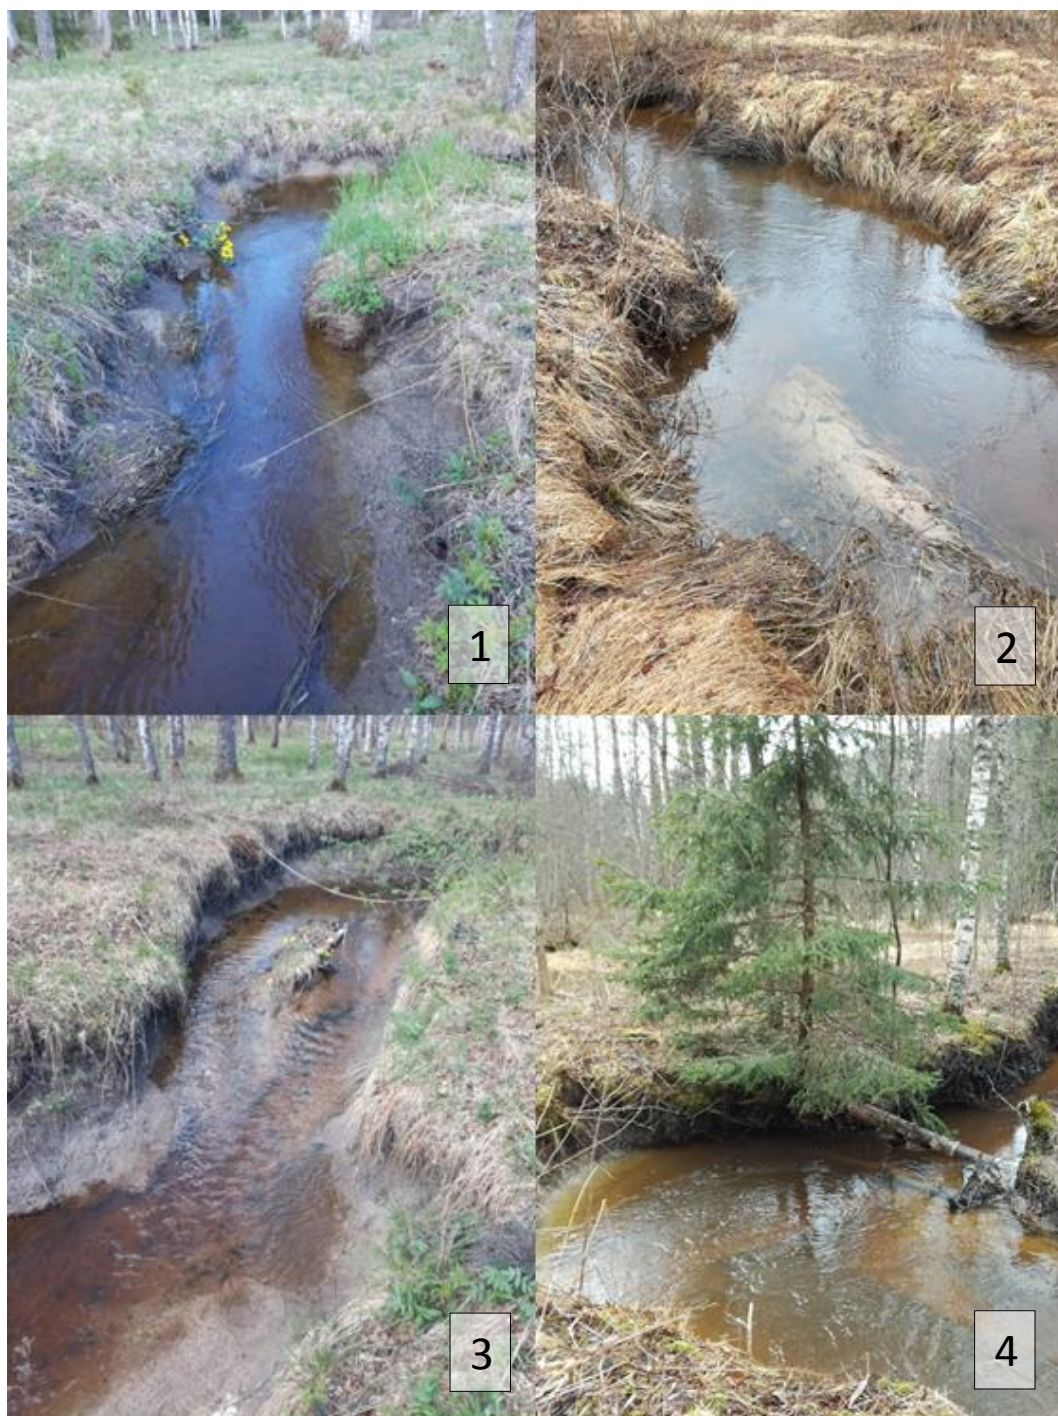
KUVA 21. Kivien ja soran lisäämisen tarvetta

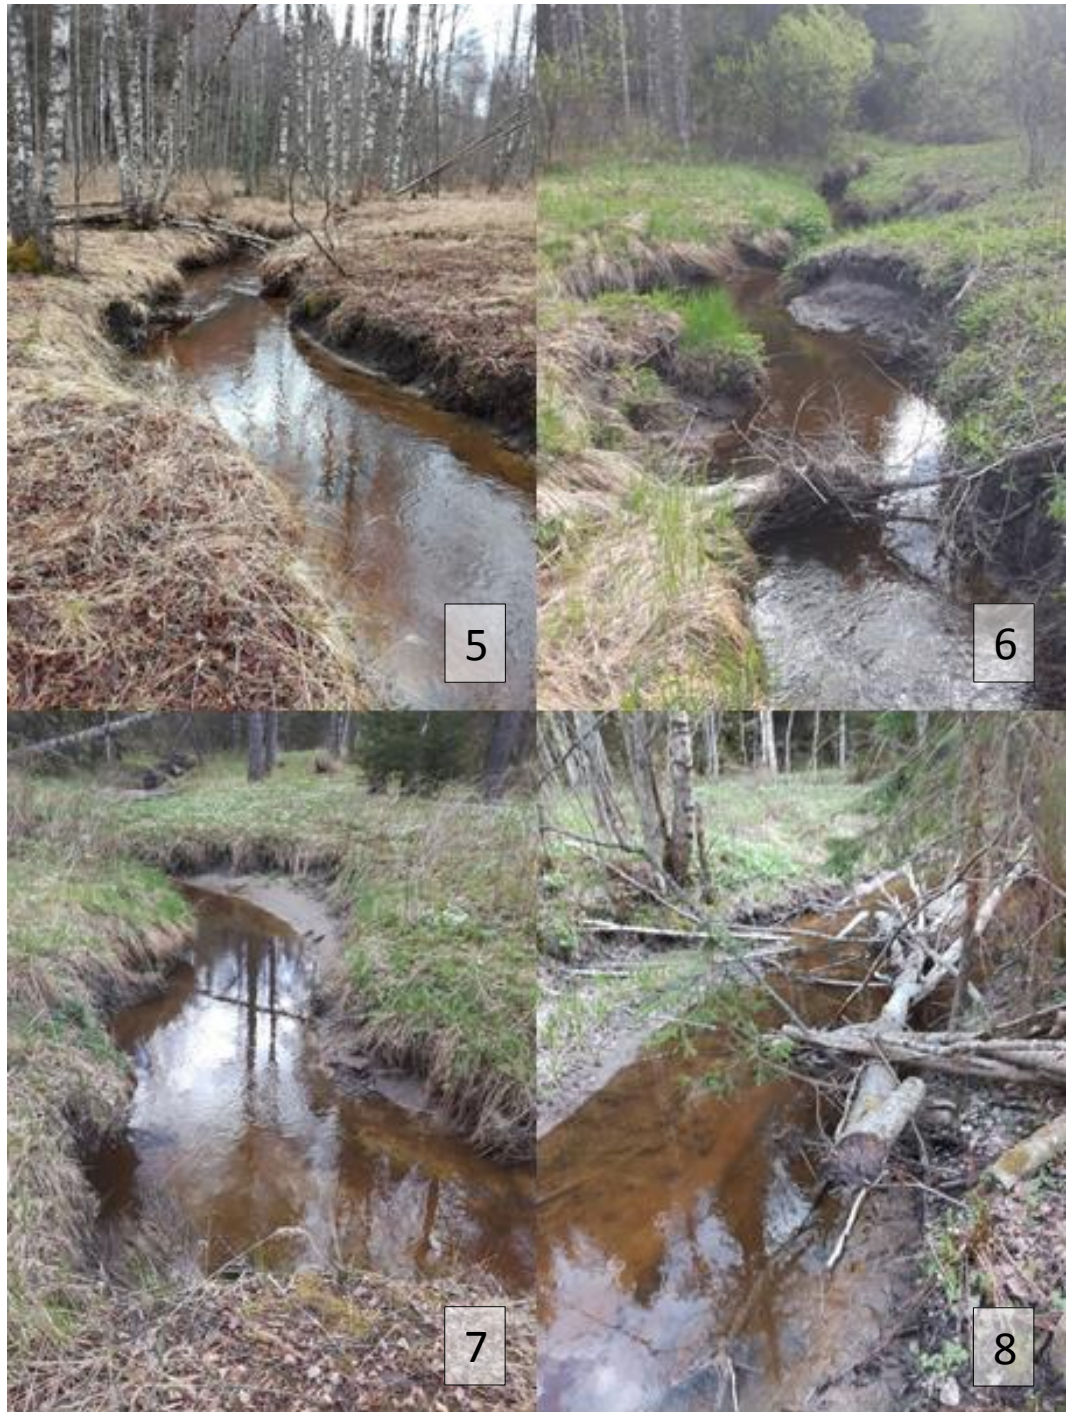
KUVA 22. Puuaineksen lisäämisen tarvetta

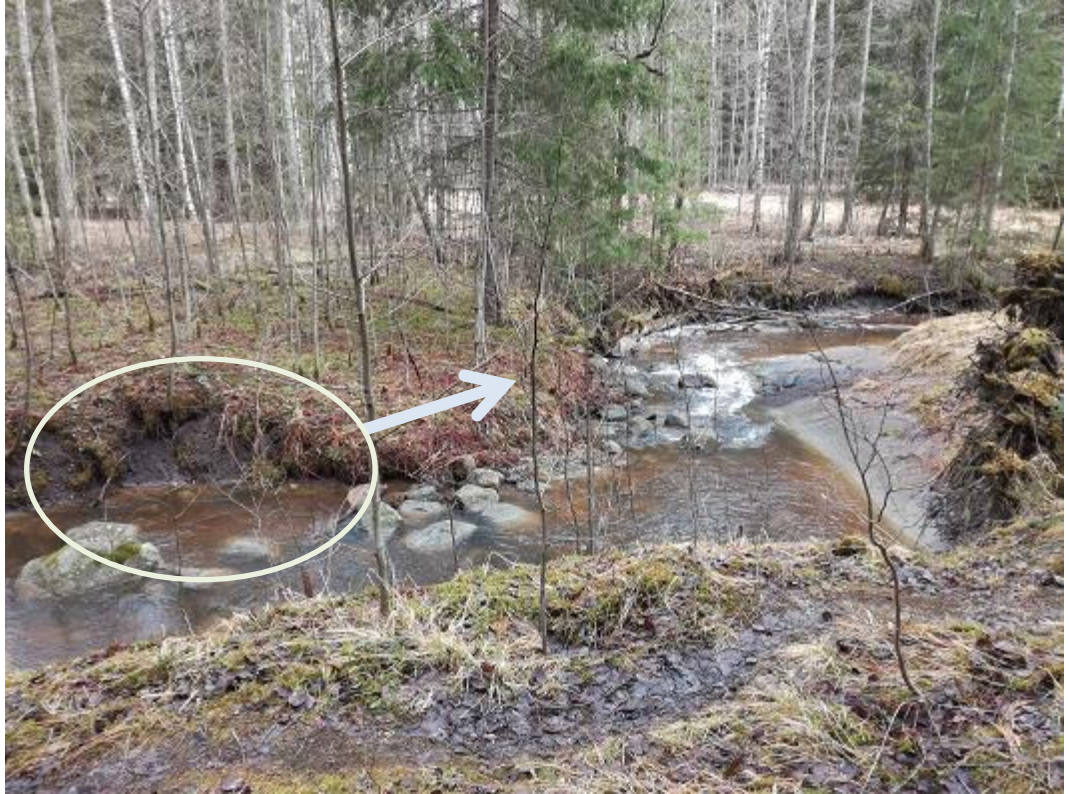
KUVA 23. Uoma pyrkii suoristamaan itseään nuolen mukaisesti, kun virtaus on syönyt maata kivien takaa

rällä tarvittavan eroosiosuojan paikka. Eroosiota voitaisiin vähentää vahvistamalla kosken niskaa isoilla kivillä ja niiden väliin laitettavilla pienemmillä kivillä.

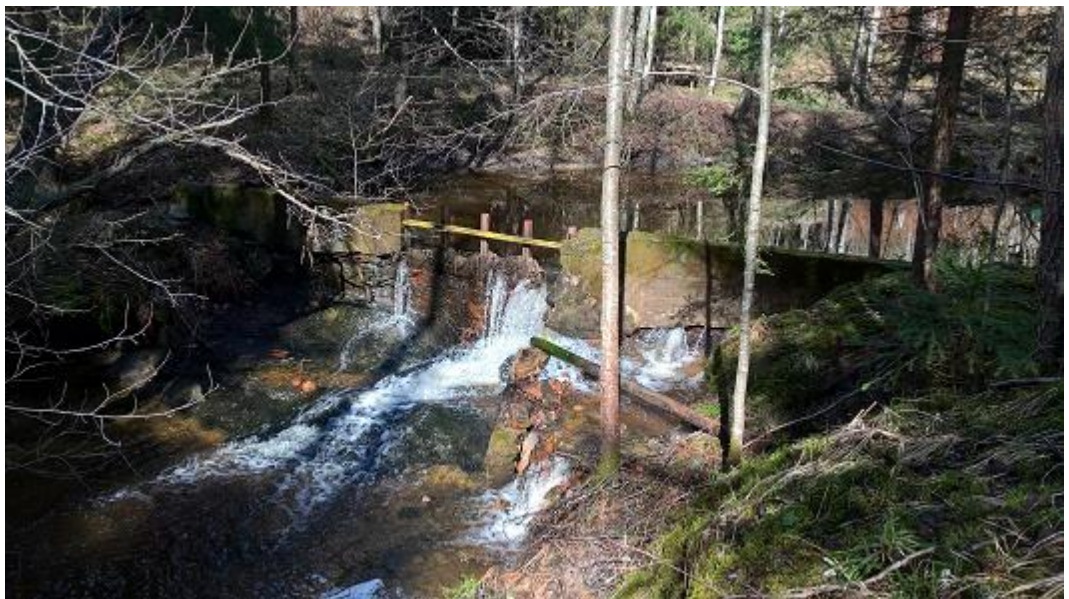
300 m yläjuoksulle havaittiin huonokuntoinen yksityistontilla oleva lamminkon pato, joka toimii nousuesteenä. Padoon poistoa ehdotetaan lisätoimenpiteissä alaluvussa 7.4.

KUVA 25. Antiaanpurolla sijaitseva huonokuntoinen pato

Antiaanpurolla eli aiemmin Koivulanojalla, noin 300 m yläjuoksulle Myllypurosta, on yksityisalueella uomaan rakennettu huonokuntoinen pato, joka toimii nousuesteenä (kuva 25). Jotta Myllypuroon nousseet vaelluskalat voisivat nousta Antiaanpuroon ja siitä eteenpäin, nousuesteet tulisi poistaa.
