# Ennallistetun puron kehittyminen

Case: Espoon Nuuksion Myllypuro

LAHDEN  
AMMATTIKORKEAKOULU  
Tekniikan ala  
Ympäristötekniikka  
Ympäristönsuojelutekniikka  
Opinnäytetyö  
Syksy 2017  
Joonas Törrönen

TÖRRÖNEN, JOONAS: Ennallistetun puron kehittyminen  
Case: Espoon Nuuksion Myllypuro

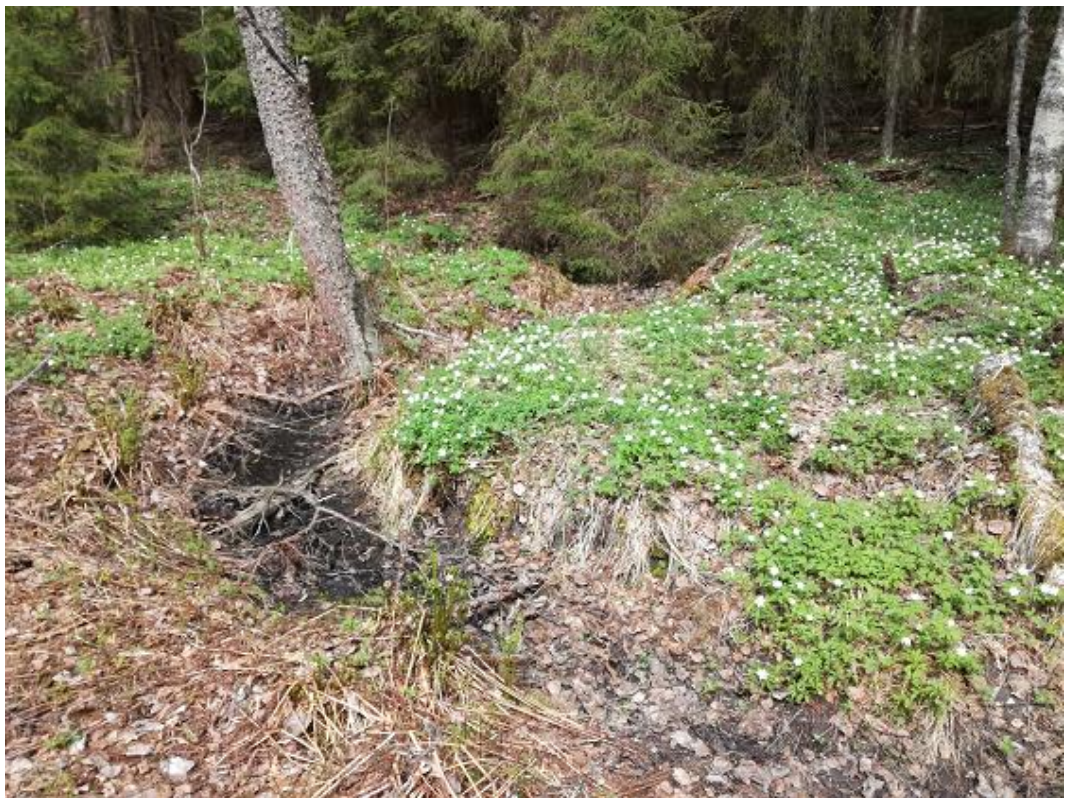
Vertailualueen alaosalla ja peratun osuuden yläosalla oli nähtävillä kuivilleen jäänyt mutka (kuva 26). Vanhoista kartta- ja ilmakuvista voisi päätellä, miten uoma on mutkitellut ennen uoman suoristamista ja perkausta.

KUVA 26. Vertailualueen alaosalla on havaittavissa mutkitteleva uomaosuus, jota esitetään ennallistettaviksi

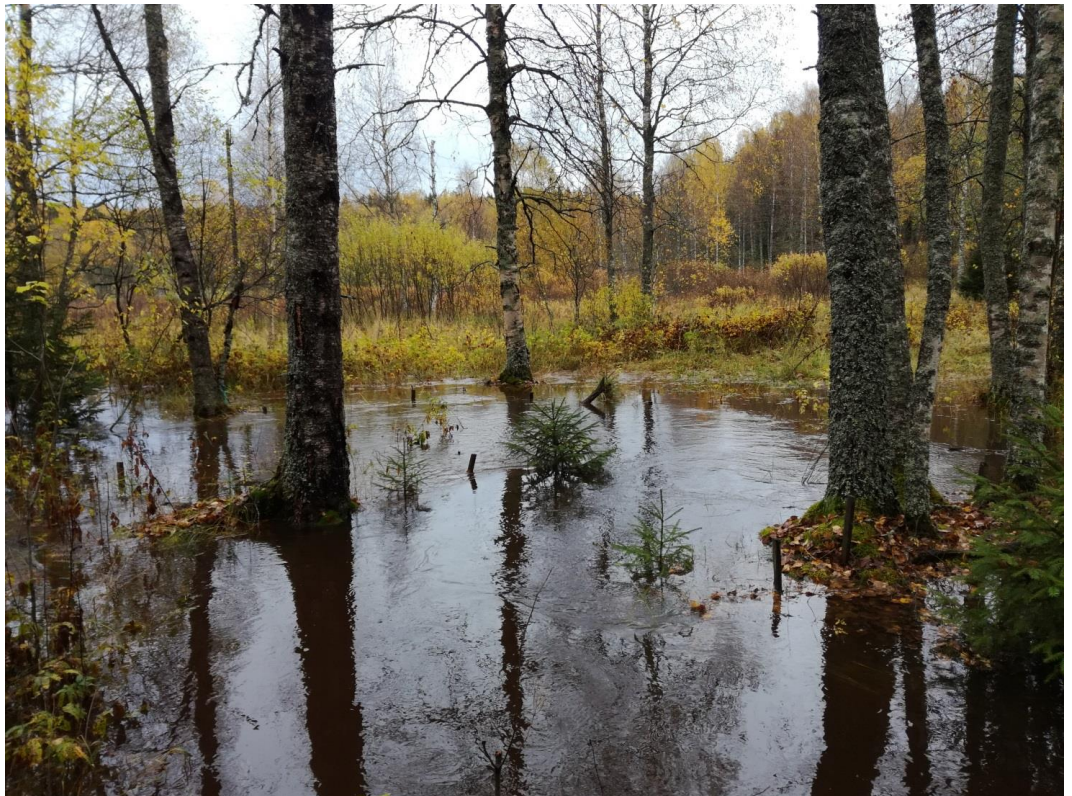
Vesi on noussut uomasta ulos SYKE:n tutkimusalueella (Maulaanniitun yläosalla)

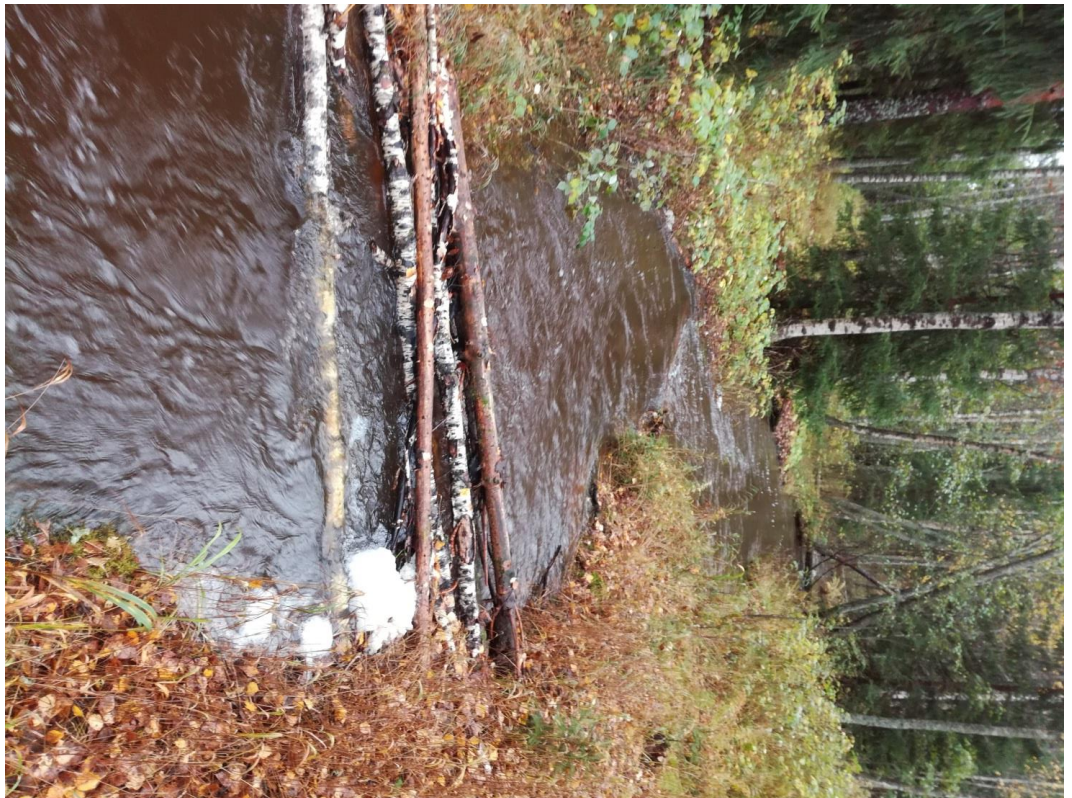
Pahasti eroosioitunut kohta SYKE:n Maulaanniitun alaosan tutkimusalueen ja kosken välillä
