Tommi Mutanen  
Olympiastadion, betonirakenteiden korjaus ja  
rappauksen restaurointi

Metropolia Ammattikorkeakoulu

Opinnäytetyö

28.02.2018

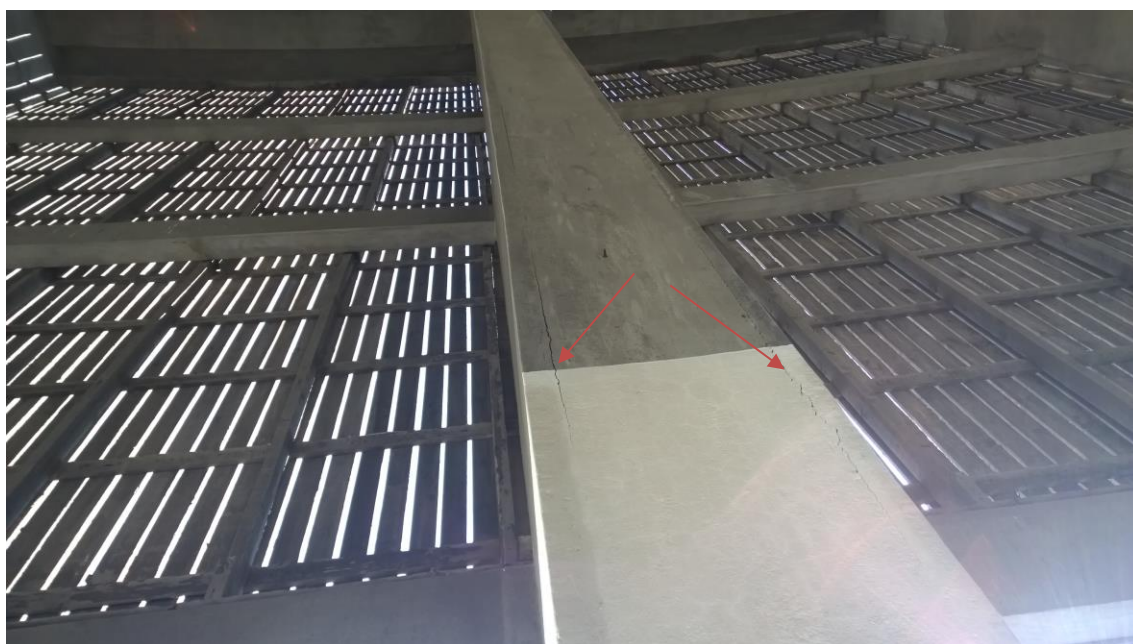
Olympiastadionin eteläkaarre ja kaakkoisosassa olivat rakenteiden osalta huonoimmassa kunnossa. Pilarit on ruiskubetonoitu edellisen perusparannuksen yhteydessä. Uloimpien pilareiden etureunoissa voitiin havaita kaakkoiskaarteessa pystysuuntaisia metrien pituisia halkeamia pääterästen kohdilta. Halkeamia näkyy esimerkiksi kuvassa 10. Nämä pilarit ovat mantteloimattomia, alkuperäisiä pilarirakenteita. Halkeaman leveydeksi mitattiin suurimmillaan 3,0 mm. Muutamissa pilareissa toimisto-osan alapuolella esiintyi pystyhalkeamien lisäksi myös hakaterästen korroosion aiheuttamia vaakahalkeamia.

Kuva 10. Pystysuuntaisia pitkiä halkeamia pilarissa, kuvattu 30.09.2014

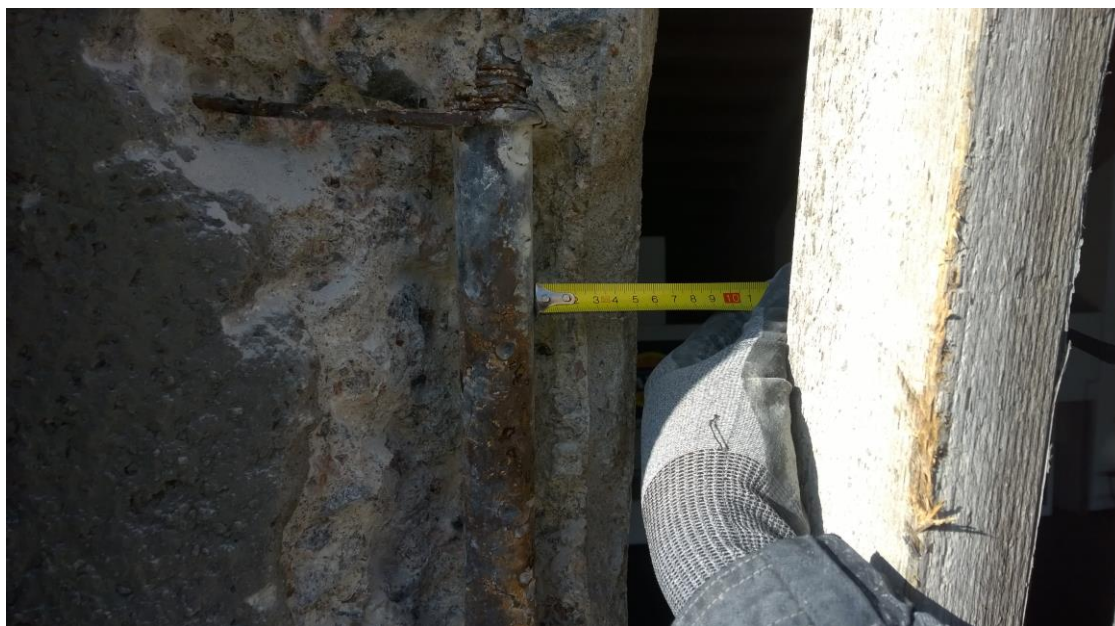
Kuvassa 11 näkyy tilanne jossa pääteräkset suurimmassa osin ovat alkuperäisessä rakenteessa. Kuvan 11 pilari on alkuperäinen, mantteloimaton rakenne, pääterästen suo- jabetonikerrosta on lisätty edellisen peruskorjauksen yhteydessä ohuella ruiskubetonikerroksella. Ruiskubetonikerros erottuu tummempana valokuvassa. Raudat ovat ainoastaan pintaruosteessa. Suoritetuissa rakenneavauksissa pyörörautojen halkaisija vaihtelee välillä 20-35 mm. Paksuimmat raudoitteet sijaitsevat alkuperäisessä betonipoikkileikkauksessa ja ohuemmat 20 mm:n teräkset sijaitsevat betonimanttelissa. Rakennusajankohtana raudoiteteräksissä käytettiin tuumakokoja, joten nyt otettu millimitta ei ole aivan tarkka. Lisäksi teräkset ovat saattaneet paikoin menettää hieman poikkileikkauksaan korroosion vaikutuksesta. Muut rakenneavaukset tehtiin pilareihin, jotka on mantteloitu toimistotilojen rakentamisen yhteydessä [4].

Kuva 11. Rakenneavaus uloimpaan kehäpilariin linjalla 32, kuvattu 30.09.2014

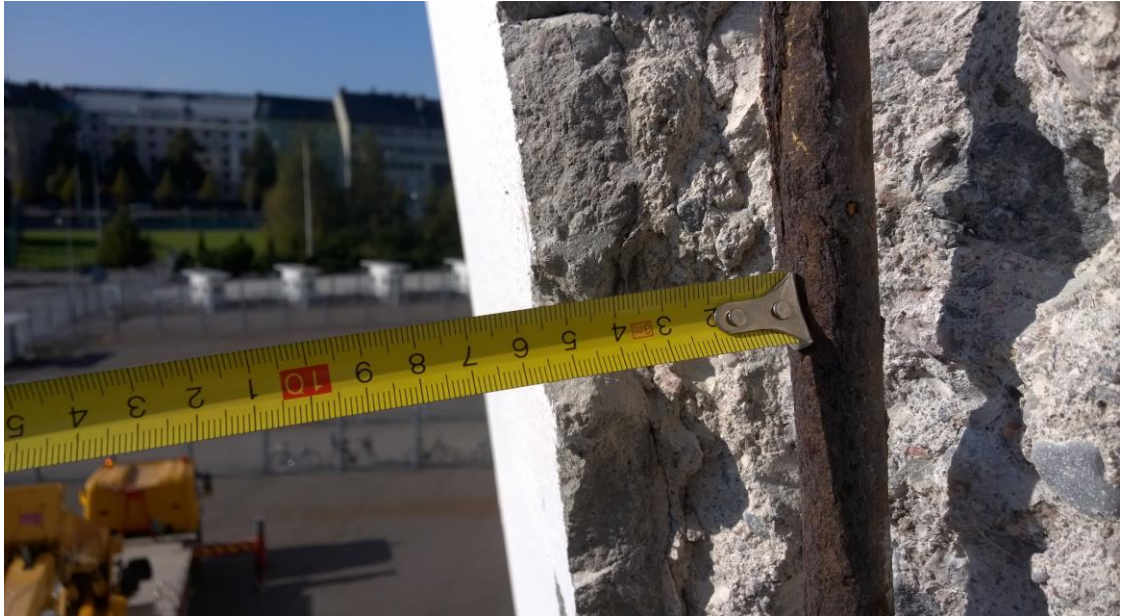
Kuvassa 12 näkyy tilanne, jossa rakenneavaus tehtiin kohtaan, jossa ruiskubetonissa oli selkeä halkeama. Halkeama ulottui betonimanttelissa pääteräkseen asti, pääteräs oli selkeästi jo ruosteessa ja menettänyt poikkileikkauksaan [4].

Kuva 12. Rakenneavaus uloimpaan kehäpilariin linjalla 17, kuvattu 30.09.2014

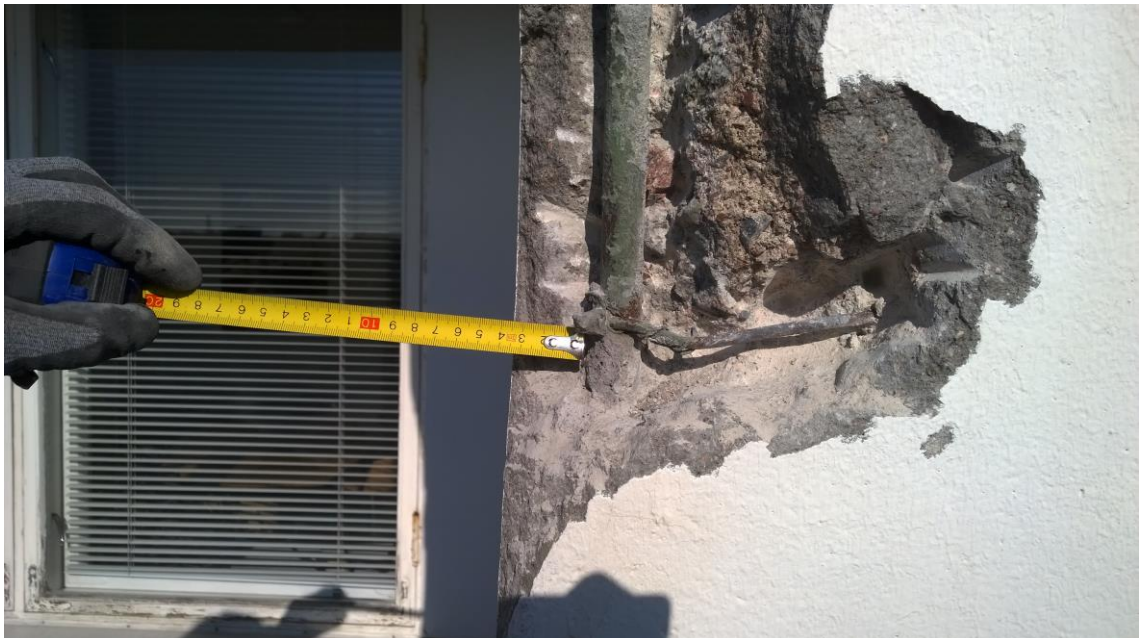
Kuvassa 13 tehdyssä rakenneavauksessa näkyy teräs, jota on yritetty ruostesuojata edellisen korjauksen yhteydessä suoritettuna ruiskubetonoinnin aikana. Ruostesuojaus on tehty virheellisesti suoraan ruosteen päälle, puhdistamatta terästä ensin ruosteesta.

Kuva 13. Rakenneavaus uloimmasta kehäpilarista linjalla 13, kuvattu 30.09.2014

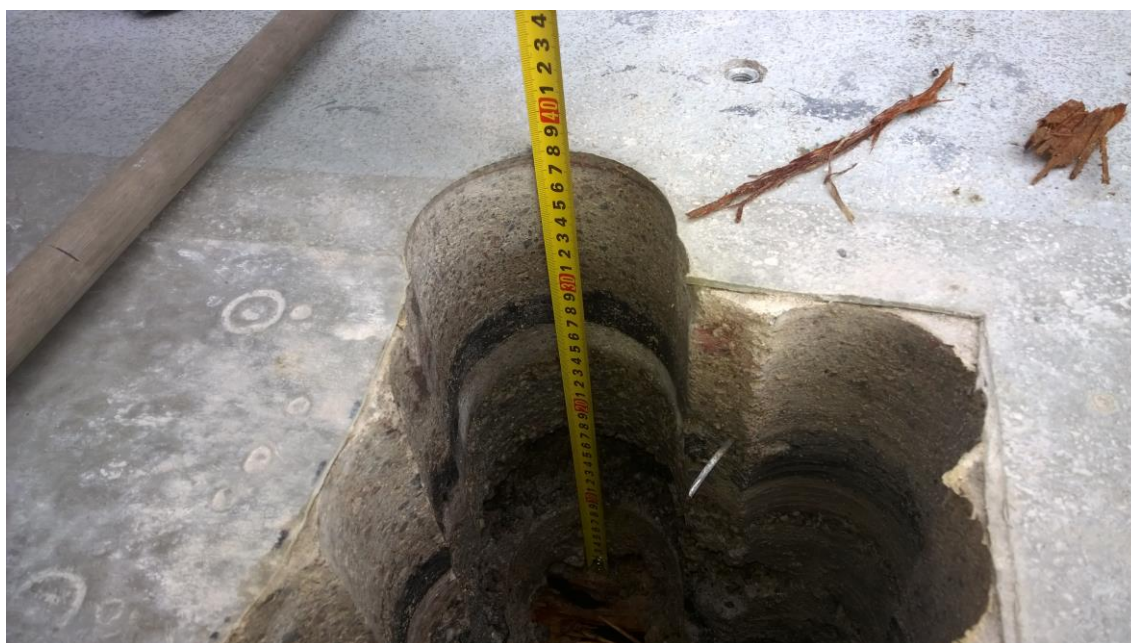
Kuva 14. Rakenneavaus urheilumuseon terassiin, kuvattu 02.10.2014

Kuvassa 14 näkyy toinen terassin rakenteeseen toteutetuista rakenneavauksista. Tällä kohdalla on alapuolella lämpimiä tiloja ja alapuoliset tilat ovat suojeltuja. Tämän vuoksi rakennetta ei voitu porata aivan läpi. Rakenneavauksen dokumentointi rakennesuunnittelijan toimesta on esitetty kuvassa 15. Rakenneavauksen perusteella korjaustoimenpiteet oli mahdollista suunnitella ja kohdasta laadittiin rakennetyyppi ja korjausselostus.

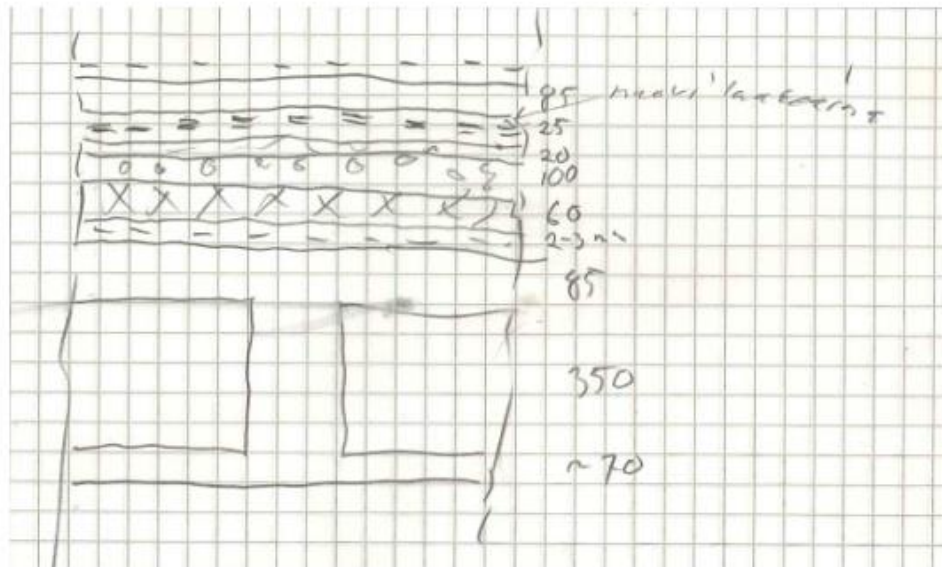
Terassiin tehtiin toinen rakenneavaus alueelle, jossa oli ulkotila rakenteen ala- ja yläpuolella. Tällä kohdalla vastasi kantava kaksoislaattarakenne pääosin kuvan 15 rakenneavausta. Pintarakenteet erosivat siten, että bitumihuoparakenteisen vesieristekerroksen päällä oli ohuemmat noin 100 mm:n rakennekerrokset. Terassin pintarakenteena oli kauttaaltaan ruiskutettu polyuretaanielastomeeri, jonka päällä oli UV-suojamaalaus.

**Rakenneavaus 2**, urheilumuseon terassi: Rakennekerrokset ylhäältä lukien.

| muottilaidoitukset ovat ainakin osittain kosteusvaurioituneet. | |
