RIVITALON PERUSKORJAUS

Rakennusvirheet ja energiatehokkuus

Opinnäytetyö
Tekniikka ja liikenne
Rakennus- ja yhdyskuntatekniikka
Insinööri (AMK)

2018

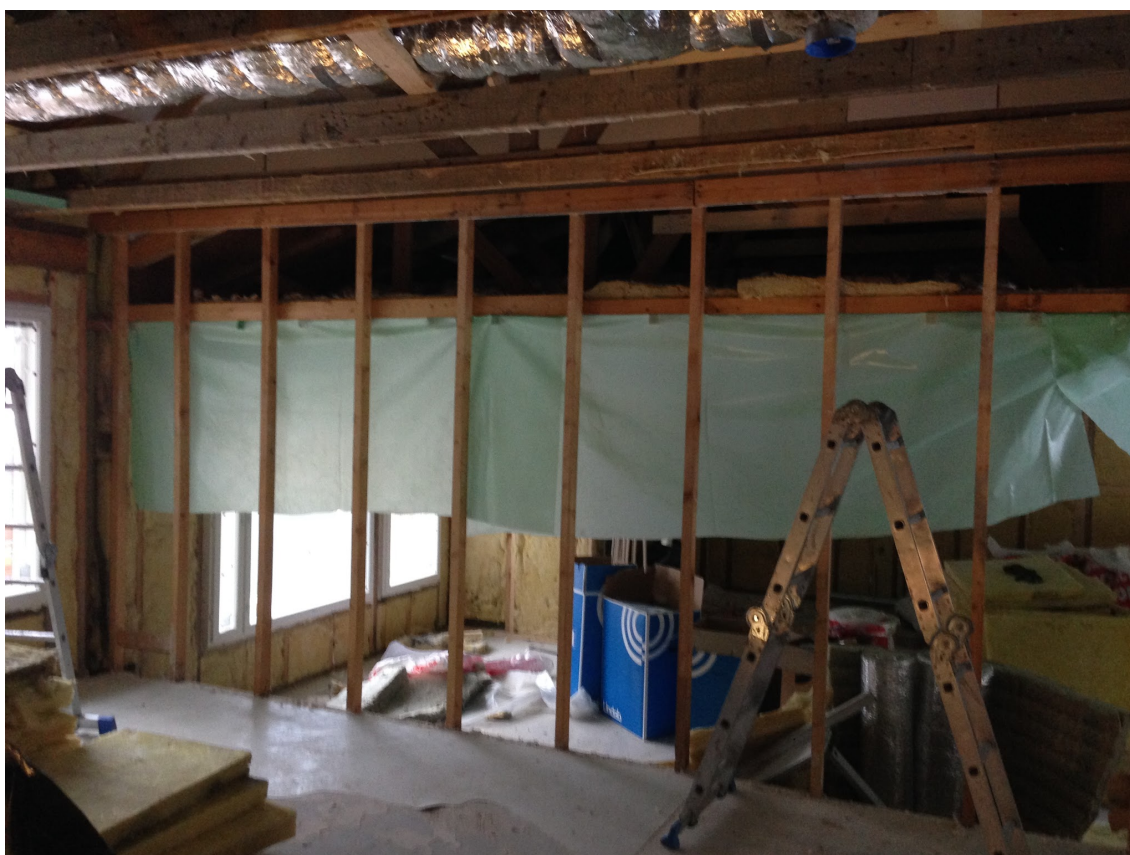
Talon sisäpuolen purkamisen yhteydessä huoneistojen välisien seinien kipsilevyt poistettiin, jotta nähtiin mitä rakenne pitää sisällään. Yhden seinän kohdalla levyjä poistettaessa havaittiin järjestyksessään toinen rakennusvirhe. Tässä kohtaa päätyasunto oli noin puoli metriä alempana kuin seuraava asunto ja tätä korkoeroa ei suunnittelija tai toteuttaja ollut ottanut huomioon. Ylemmän asunnon seinä nousi alemman asunnon yläpohjaeristeen yläpuolelle, jolloin ylemmän asunnon seinä osittain vastasi ullakkotilan kylmään tilaan, eli sen eristevahvuus olisi pitänyt olla sama kuin muillakin ulkoseinillä. Tämä seinä oli kuitenkin tehty 42 mm x 66 mm väliseinärangalla vesikattoon asti ja eristetty väliseinäeristeellä, jolloin eristevahvuus oli vain 70 mm (Kuva 1). Tämäkin eriste oli aikojen saatossa valahtanut väliseinärunkotolppien välistä alemman asunnon yläpohjaeristeiden päälle, joten ylemmän asunnon seinän yläosa oli täysin ilman eristeitä. Ulkoilman ja lämpimän tilan välissä oli vain kipsilevy ja höyrynsulkumuovi.

Kuva1. Asuntojen välinen korkoero

Korjaustoimenpiteenä kyseinen seinä purettiin kokonaan pois ja tilalle rakennettiin ulkoseinärakennetta vastaava seinä. Rungon vahvuus kasvatettiin sellaiseksi, että eristepaksuus saatiin vastaamaan ulkoseinärakennetta. Seinän kasvataminen hieman pienensi asunnon huonetilaa, mutta äänen- ja lämmöneristys paranivat niin paljon, että tässä tapauksessa sillä ei ollut suurta merkitystä.

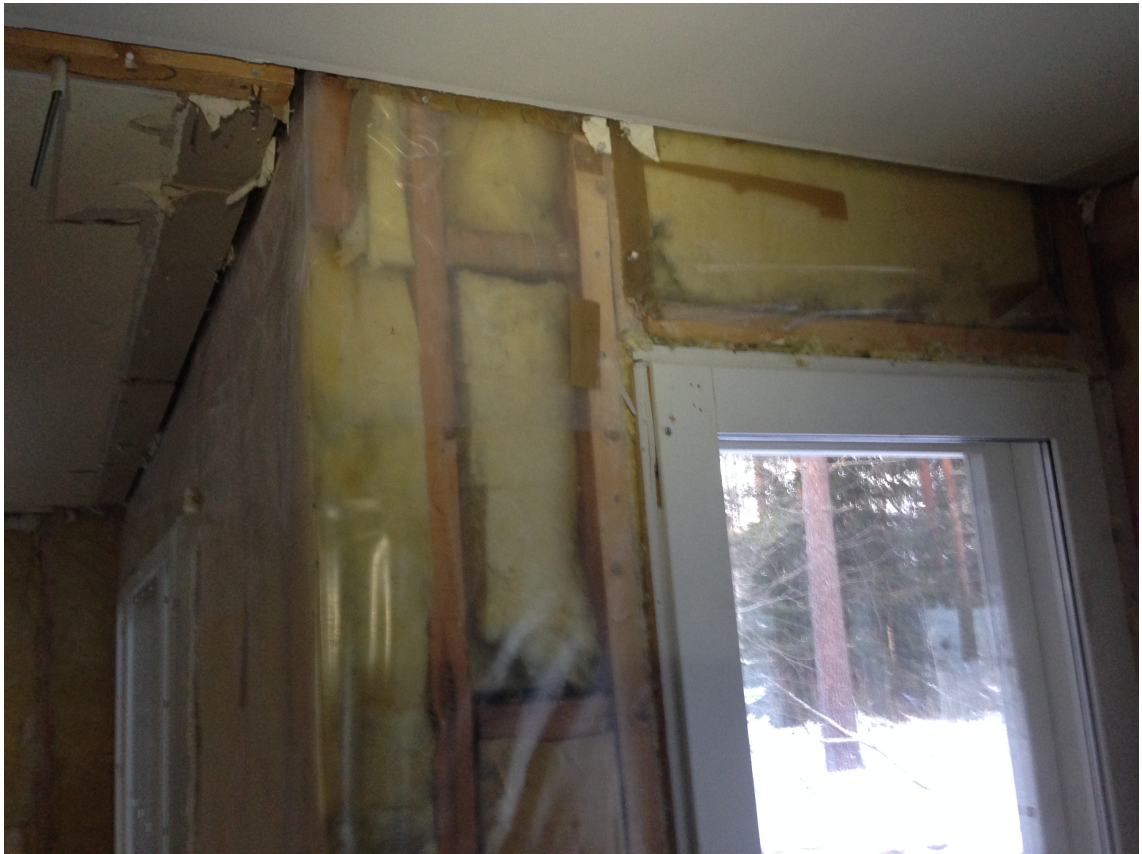
Kun asuntojen pintaverhoilut oli purettu päästiin tarkastelemaan eristyksien ja höyrynsulkujen kuntoa. Huoneistojen höyrynsulkuna oli seinissä ja yläpohjassa käytetty muovikalvoa. Eristykset olivat pääosin kunnossa muutamia heikosti villoitettuja kohtia lukuun ottamatta (Kuva 2). Höyrynsulussa sen sijaan oli enemmän sanomista. Kalvo oli jostain syystä viillelly useista kohdista halki ja läpivientien kohdat oli leikattu muoviin myös hyvin reilun kokoisena eikä niitä oltu tiivistetty. Näin ollen ilmanvuoto oli huomattavaa.

Kuva 2. Virheellinen eristys

Korjaavana toimenpiteenä kaikki vanhat höyrynsulkukalvot poistettiin. Tämän jälkeen seinäeristystä paranneltiin ja uusittiin tarvittavilta osin sekä asennettiin uudet höyrynsulkukalvot kauttaaltaan. Läpiviennit, ikkunan- ja ovenpielet tiivistettiin teippaamalla höyrynsulkuteipillä.

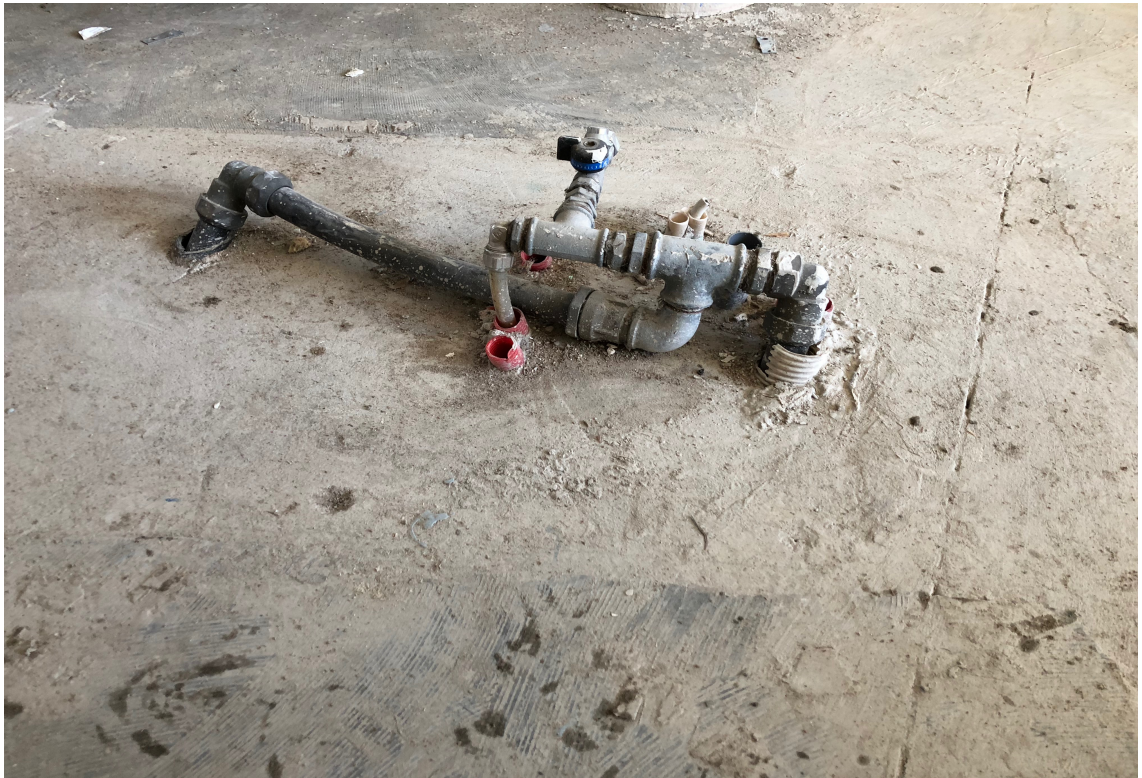
Jokaisessa asunnossa oli oma tilavuudeltaan 300 litran lämminvesivaraaja lämpimän käyttöveden tuottamiseen. Varaajahan pitää asunnossa olla, mutta tässä tapauksessa niiden sijoittelu oli täysin virheellinen. Varaajat oli sijoitettu asuntojen eteiskäytävään komeroiden jatkoksi. Niiden alle ei ollut asennettu lainkaan kaivoa ja vesieristyskin puuttui tilasta kokonaan (Kuva 3). Pieni tihkuvuotokin putkiliitoksissa olisi päässyt imeytymään suoraan betoniin aiheuttaen kosteusongelmia. Puhumattakaan suuremmasta vuodosta, josta olisi seurannut laajempi kosteusvahinko.

Kuva 3. Vanha varaajan paikka

Muun remontoinnin yhteydessä kaikki käyttövesiputket uusittiin ja samalla varaajat siirrettiin pesuhuoneeseen (Kuva 4). Nyt ne ovat lattiakaivollisessa ja vesieristetyssä tilassa ja mahdollisista vuoto- tai kondenssivesistä ei aiheudu ongelmaa.

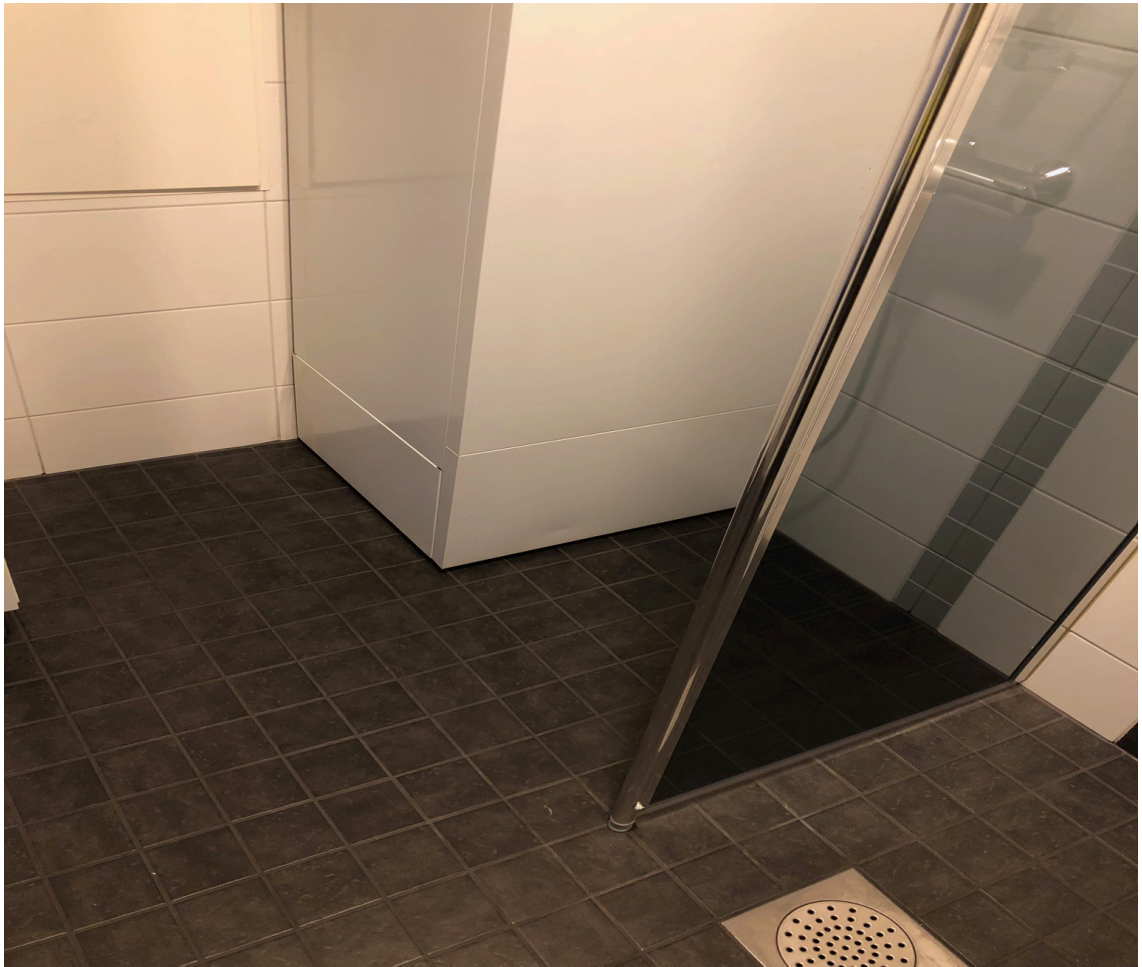
Kuva 4. Uusi varaajan paikka

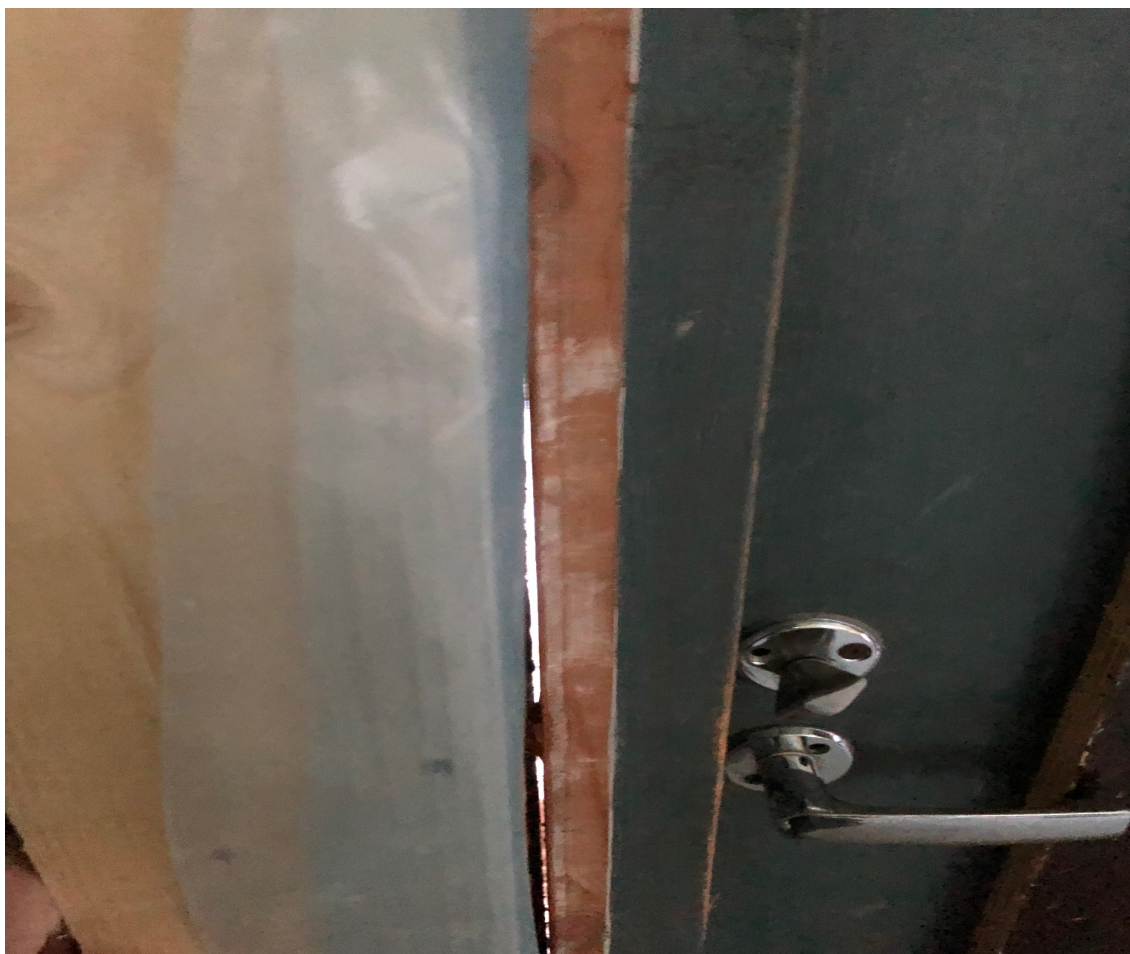
Ovien tiivisteet olivat huonokuntoisia tai ne puuttuivat lähes kokonaan. Karmin ja rungon välinen eristys oli puutteellinen tai se oli jätetty jopa laittamatta kokonaan (Kuva 5). Myös karmin tiivistäminen höyrynsulkuun oli jätetty tekemättä. Tämän lisäksi ne oli loppuun käytetty ja auringon hailakaksi polttamat, joten ovien vaihto oli perusteltua.

Kuva 5. Puutteellinen eristys

Uusien ovien myötä U-arvo laski tasan yhteen, sekä kylmän ja vedon tunne saatiin loppumaan. Tällä oli vaikutusta niin energiankulutukseen kuin asumisviihtyvyyteen ja julkisivukin siistiytyi huomattavasti.

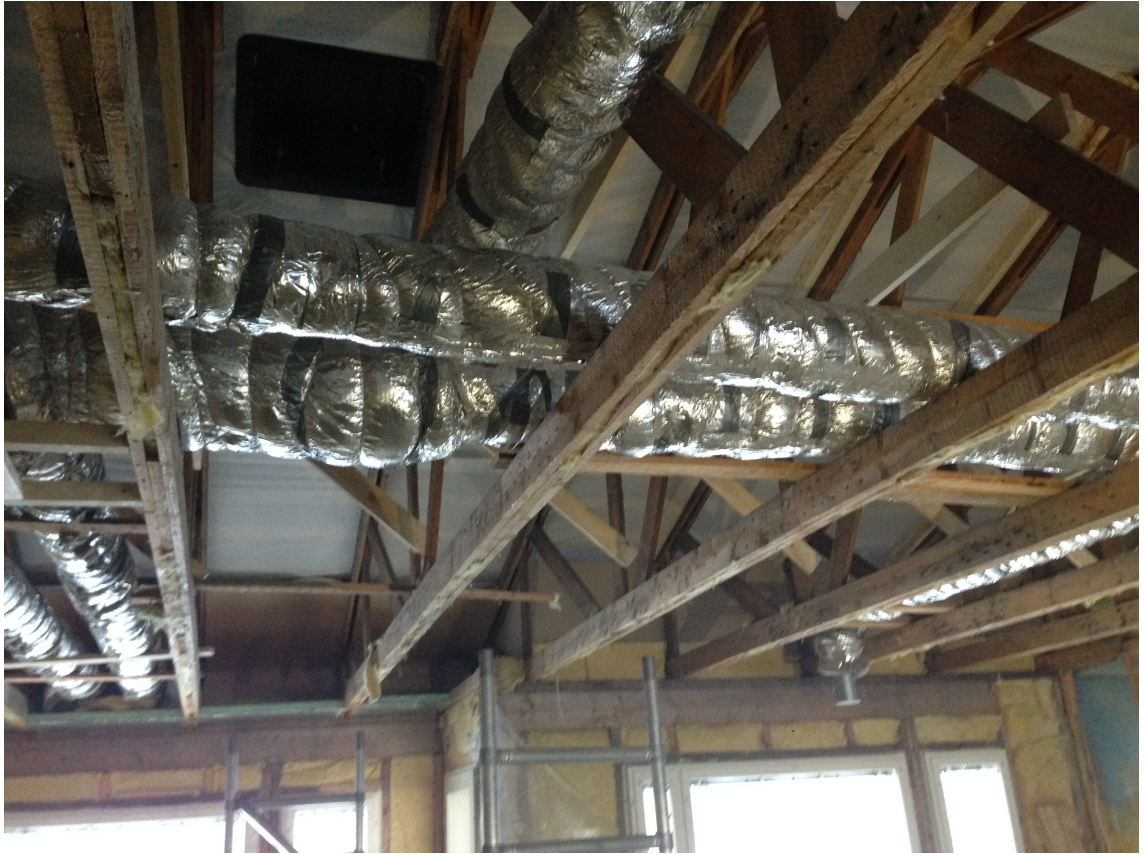
Kuva 6. Putkieristystä

Remontin yhteydessä päätettiin ilmanvaihto uusiksi kokonaan ja tehdä siitä energiaystävällisempi ja miellyttävämpi asukkaille, ilman vedon tunnetta. Se toteutettiin huoneistokohtaisella ilmastoinnilla, varustettuna lämmön talteenotolla. Ilmastointikoneeksi valittiin Vallox 95, jonka lämmön talteenoton vuosihyötysuhde on 51 %. (Vallox 2018a). Ilmastointiputket sijoitettiin välikatolle ristikoiden alapaarteiden päälle eristetilaan. Putket eristettiin 100 mm alumiinipintaisella ilmastointivillalla ja lisäksi niiden päälle tuli vielä puhallusvillaa välikaton puhalluksen yhteydessä (Kuva 6). Tämä estää sen, että huoneisiin tuleva lämmin ilma ei jäähy matkalla ilmastointikoneelta huoneisiin ja vedon tunnetta ei synny.

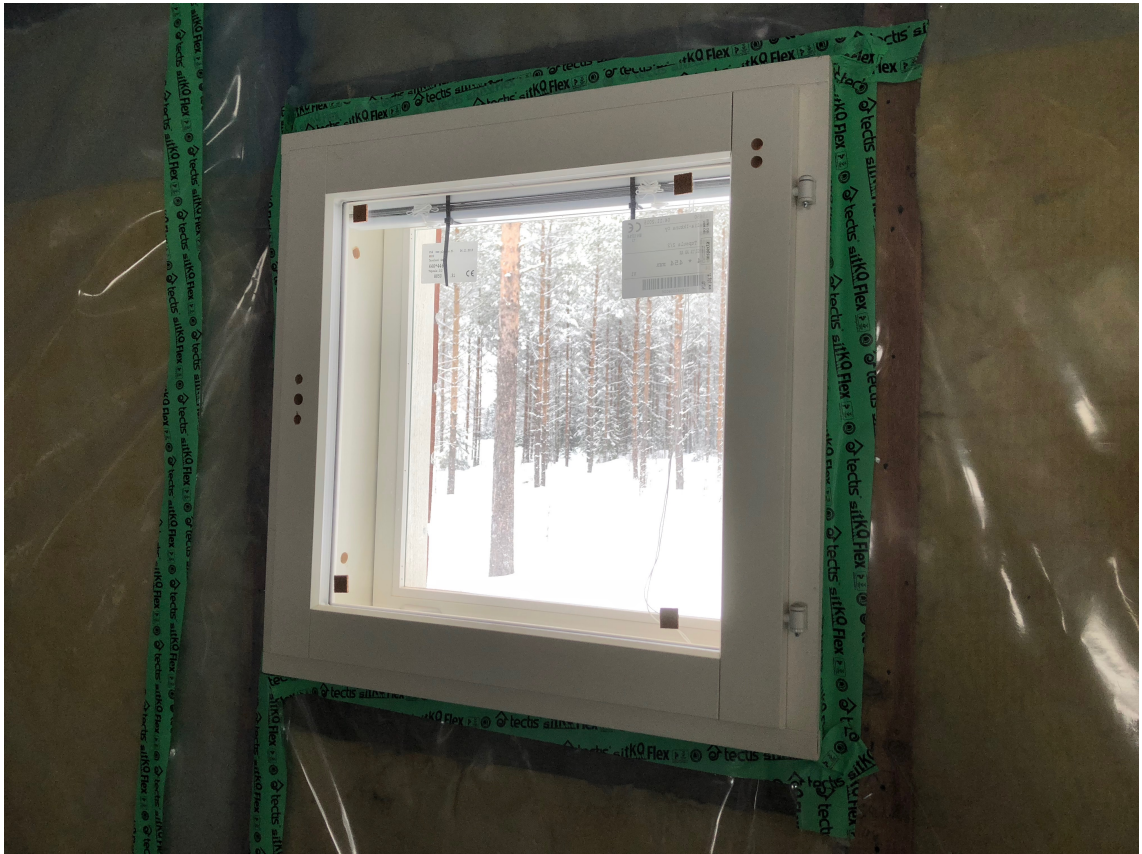
Kuva 7. Karmitiivistys

Tiiveyttä parannettiin vaihtamalla kaikki höyrynsulut uusiin ja teippaamalla saumat höyrynsulkuteipillä. Ikkunoiden ja ovien karmitiivistys tehtiin uretaanilla ja höyrynsulku teipattiin vielä karmeihin höyrynsulkuteipillä (Kuva 7). Läpiviennit sekä seinän höyrynsulun ja lattian raja tiivistettiin myös teippaamalla.

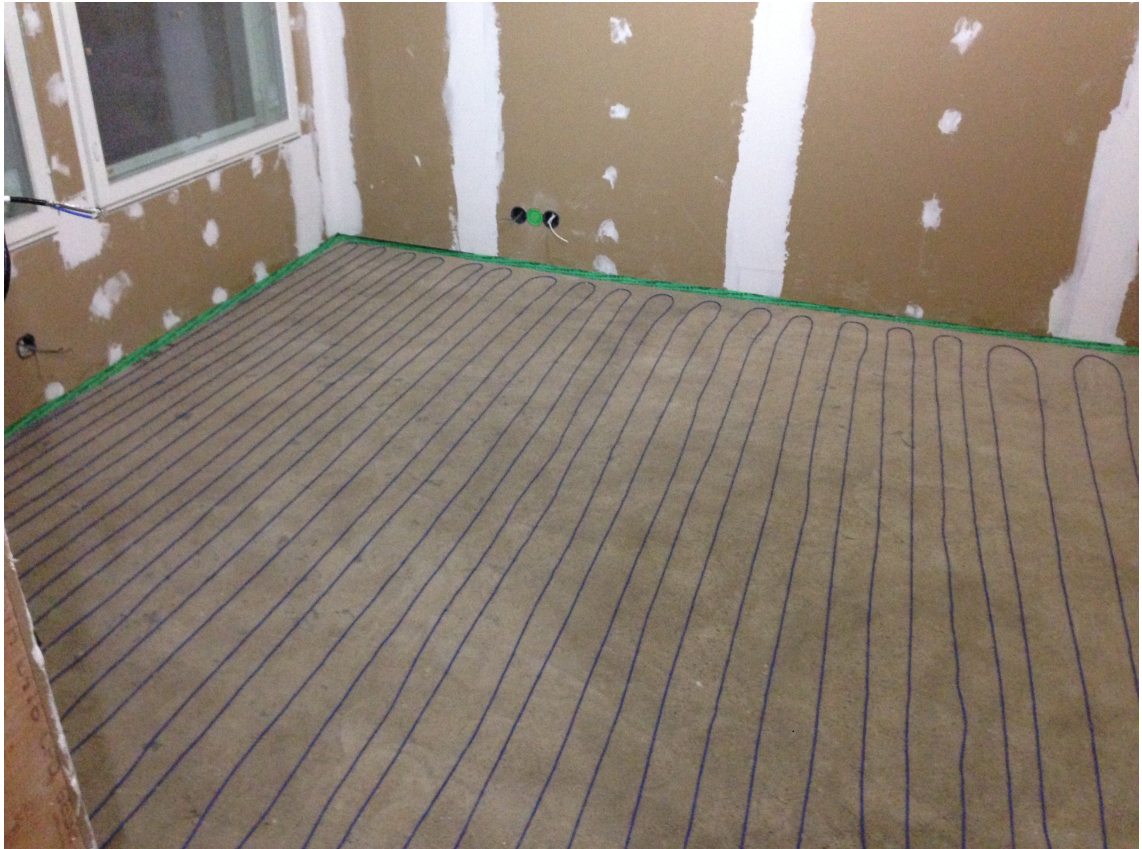
Kuva 8. Lattialämmitys

Lämmitys muutettiin seinältä lattialämmitykseksi. Se tehtiin 3 mm saneeraus-kaapelilla, joka liimattiin betonilattiaan kiinni ja valettiin oikaisutasoitteen sisään. Lattian oikaisu oli tarpeen muutenkin, joten lämmityksen laittaminen lattiaan oli

helppo toteuttaa samassa yhteydessä (Kuva 8). Saneerauskaapelin pienen läpimitan ansiosta lattiaa ei tarvinnut nostaa tasoitteella kovin paljoa, joten sen asentamiselle ei ollut estettä. Tämän toimenpiteen ansiosta patterit saatiin pois seiniltä ja lämmitys on paljon tasaisempaa ja miellyttävämpää, kun se tulee lattian kautta.

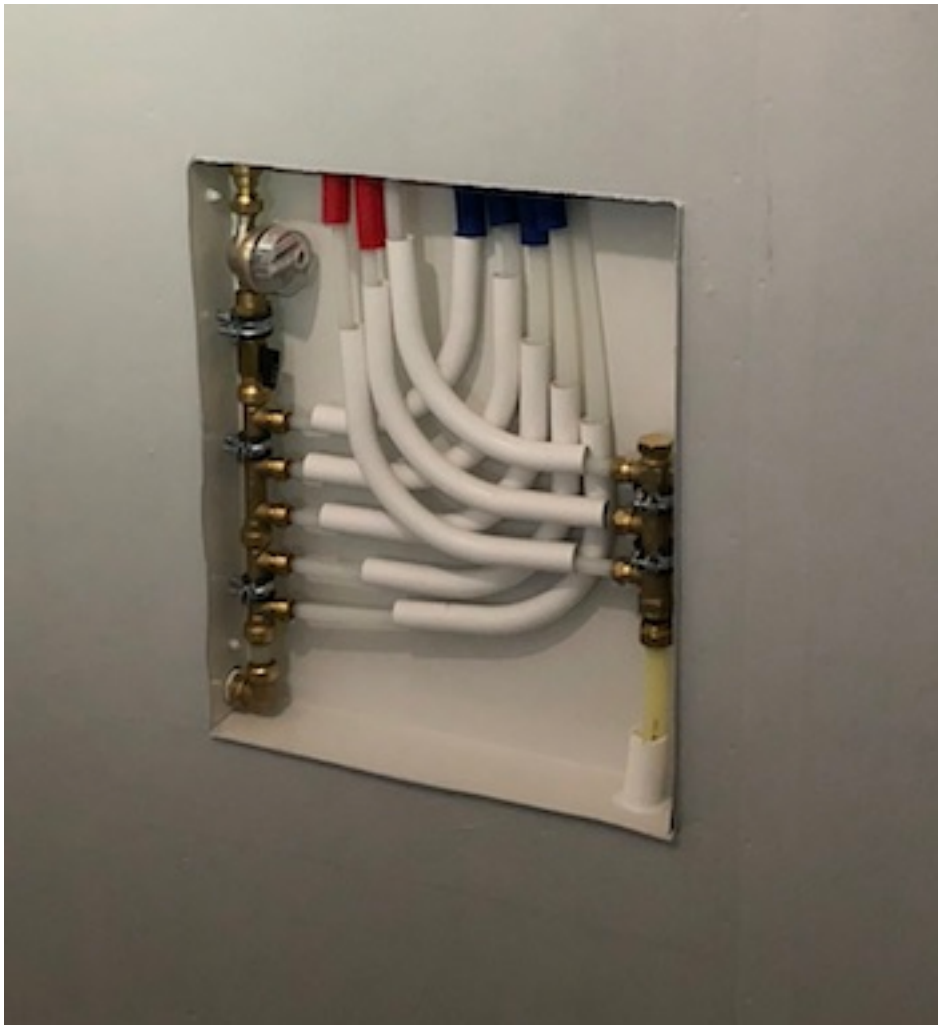
Kuva 9. Jakokaappi/mittari

Jotta varaajat saatiin sijoitettua turvallisempaan paikkaan, ne päätettiin laittaa pesuhuoneeseen lattiakaivolliseen ja vesieristettyyn tilaan. Varaajien uuden sijainnin ja huonejärjestyksen muutoksien vuoksi kaikki käyttövesiputket uusittiin. Jakotukit sijoitettiin pesuhuoneen seinän sisälle jakotukkikaappiin ja samalla asennettiin huoneistokohtainen käyttöveden mittaus (Kuva 9). Nyt asukas maksaa vain käyttämästään vedestä ja veden kulutukseen tulee varmasti kiinnitettyä enemmän huomiota.
