TEOLLISUUSRAKENNUKSEN
KORJAUSSUUNNITELMA
JA PIIRUSTUKSET

Tekniikka
2018

The purpose of this thesis was to examine the condition of an industrial building from the 1970s and make plans and drawings how to renovate the building.

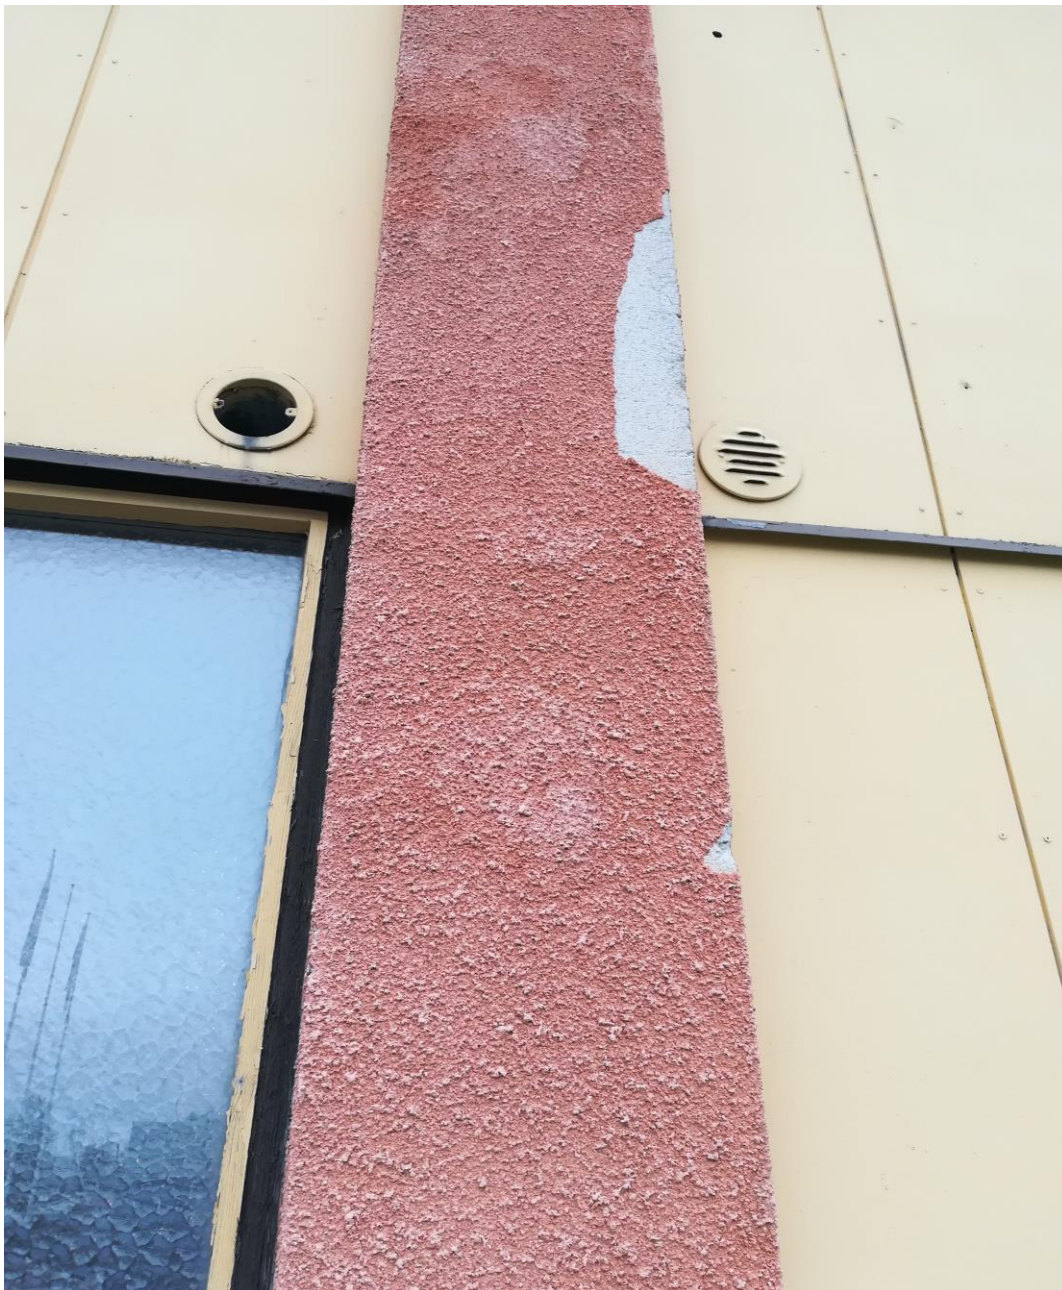
Uuden osan karaattilevyissä havaittavissa kiviaineksen irtoamista sekä Siporex-pinnan rappauksen irtoilua. Lisäksi julkisivujen pellitykseen olisi hyvä kiinnittää huomiota. Osalla Siporex-pintoja havaittavissa myös lieviä valumajälkiä.

Kuva 14. Havainnekuva rappauksen irtoamisesta.

Hallin julkisivussa on käytetty useita eri materiaaleja; rappaus, levytystä sekä osissa kohdin näkyä myös tiiliseinää. Koska rappaukset ovat kuluneet paikoittain, olisi rapatut harkkoseinät hyvä puhdistaa ensin vanhasta rappauksesta, ja ruiskuttaa vanhan alustan päälle uusi tummanharmaa rappaus. Sävy rappaukseen määräytyy värimaailman mukaan, joita on käytetty viereisissäkin rakennuksissa. Rakennuksessa on myös Siporex-pilastereita, joihin käytettäisiin samankaltaista tekniikkaa. Koska rapattavaa pinta-alaa on vähän, olisi rappaukset hyvä suorittaa kevät- tai kesäaikaan, jolloin ylimääräisiltä kustannuksilta vältytään. Lisäksi rakennuksen tiilen päätyseinä on muuten hyvässä kunnossa, mutta se olisi hyvä rapata samalla

sävyllä harkkoseinien kanssa, jotta se sointuu julkisivun värimaailmaan. Ennen rappauksia kulunut rappauspinta tulee ensin puhdistaa hiekkapuhaltamalla, jottei irronnutta ainesta jää uuden rappauspinnan alle.

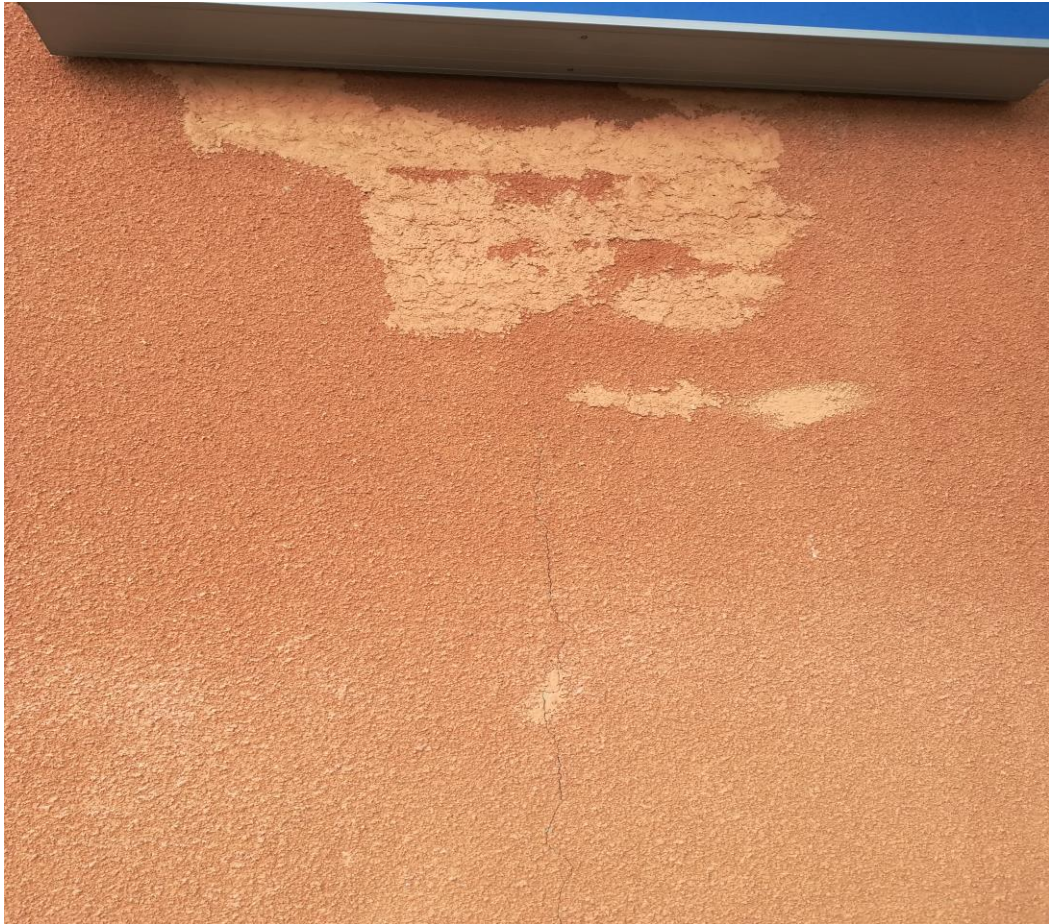
Kuva 15. Rappauksia on jo aiemmin jonkin verran paikkailtu.

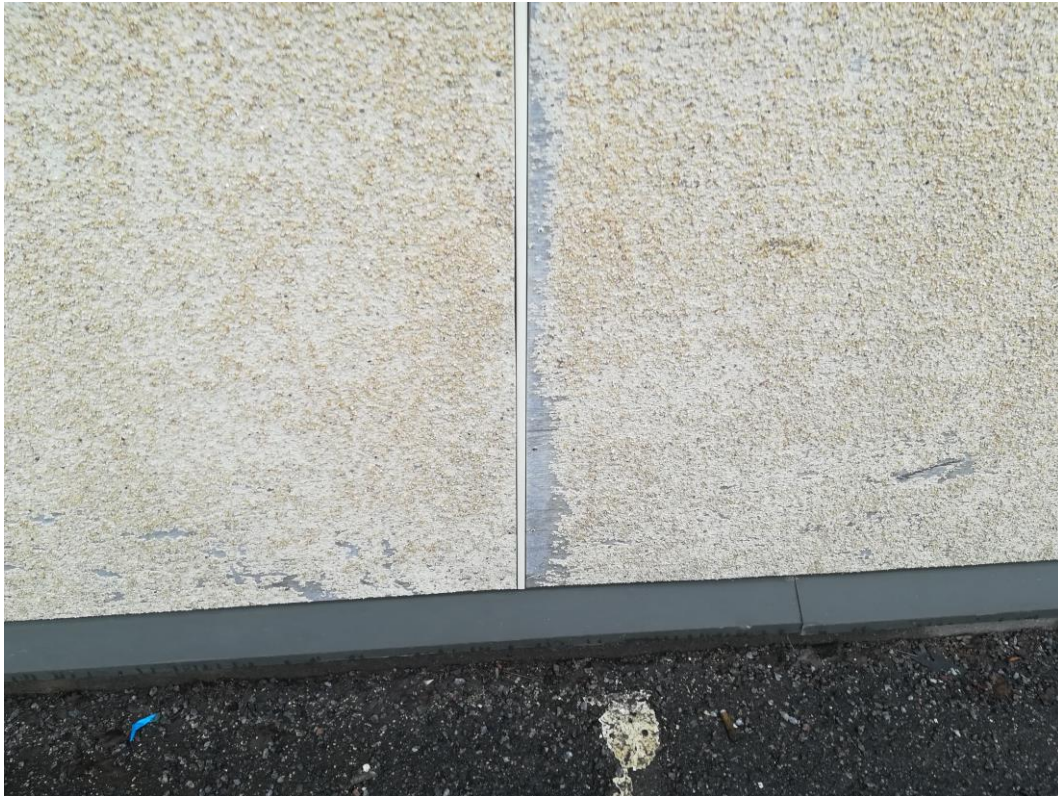
Julkisivuissa on myös osin karaattilevyillä pinnoitettuja kohtia, joiden alla on vaakakoolaus 22x100 mm. Karaattilevyistä on osa kivistä varissut ajan kuluessa. Korjausvaihtoehdoksi näille pinnoille esitetään karaattilevyjen sekä koolauksien purkua sekä uutta pystykoolausta 32x100 mm sahatavarasta sekä julkisivumateriaalin vaihtoa peltikasettiin. Peltikasetti kiinnitetään koolaukseen ohutlevyruuveilla. Tällöin tuuletusväli on riittävä sekä pystykoolaus jäykistää rakenteen. Pystykoolauksen tulee myös olla avoin päistään, jotta ilma pääsee kiertämään kunnolla. Lisäksi DOF lämpöohjelman laskelman mukaan karaattijulkisivuiset rakenteet ovat kosteusteknisesti riskialttiita, joten myös eristeet tulisi tarkistaa julkisivupinnoitteen

Kuva 16. Kulunut karaattijulkisivulevytyks.

vaihdon yhteydessä. Myös ikkunan alapuoliset peltikasettijulkisivut tulee nostaa aikaisemmasta julkisivusta, jolloin uusi alaräystäs liu`utetaan julkisivun alle, jottei kosteus pääse rakenteen sisälle.

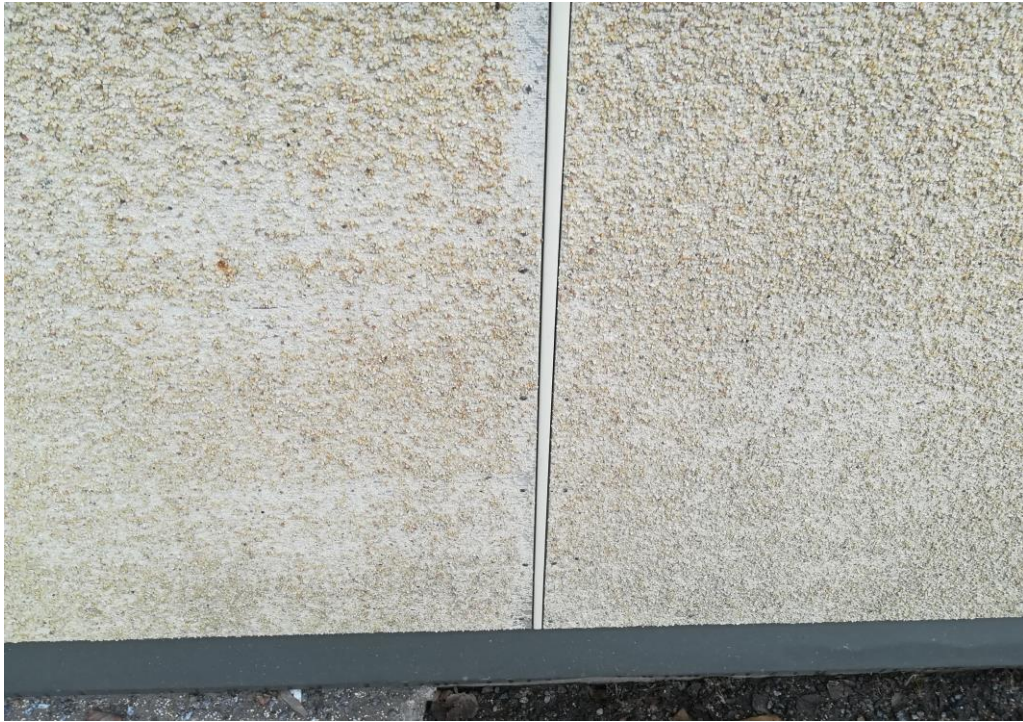
Kuva 17. Karaattijulkisivut ovat kuluneet alaosistaan.

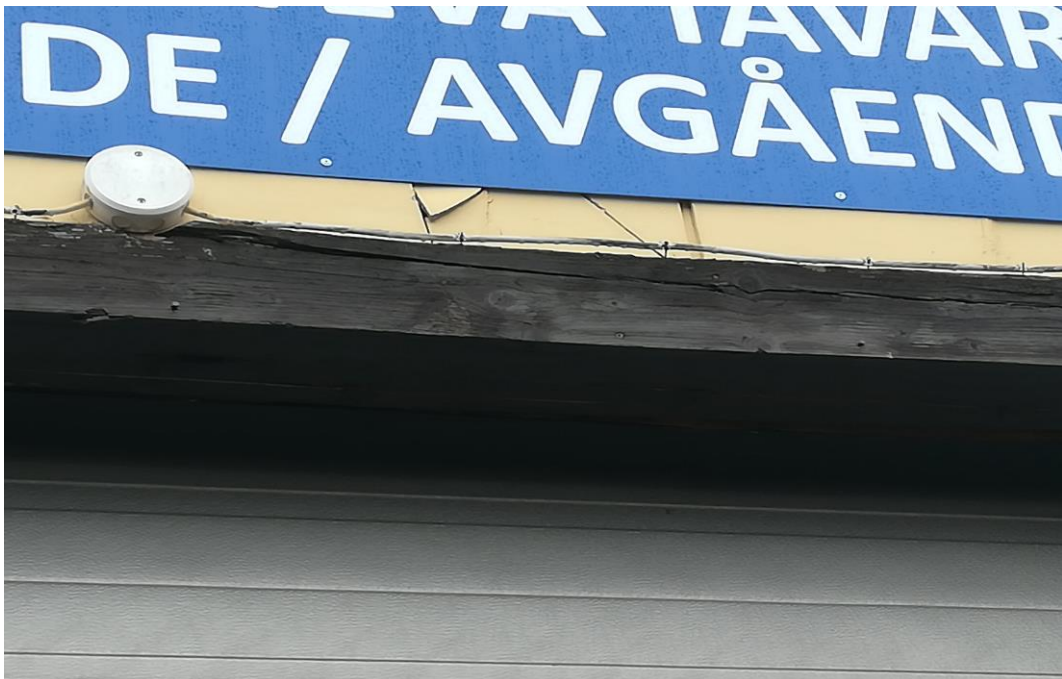
Julkisivut ovat vanhassa osassa pääosin tyydyttäviä sekä hyviä, mutta alkavat olemaan käyttöikänsä loppupäässä. Tiili- paneelijulkisivun osalta paneelit ovat huonokuntoiset ja kaipaavat vaihtamista. Halkeilua havaittavissa osalla mineriittipintoja.

Kuva 18. Halkeilleita mineriittilevyjä.

Korjaustoimenpiteeksi ehdotetaan mineriittilevyjen purkua sekä koolauksen vaihtamista paksumpaan pystykoolaukseen ilmankierron parantamiseksi. Koska julkisivuissa olevat mineriittilevyt ovat asbestijätettä, tulee kohteen omistajan tehdä ennen työn aloittamista asbestikartoitus. Kuitenkin mineriittilevyt ovat ulkotilassa ja ne pystytään mahdollisesti irrottamaan ehjänä, jolloin on todennäköistä, ettei erillistä asbestipurkua kohteessa tarvitse tehdä. Kuitenkin työ vaatii erityistä tarkkuutta, levyt on irrotettava ehjinä ja vietävä teipatuissa jätessäkeissä jätekeskukseen. Lisäksi purkutyöntekijöiden on pidettävä P3-luokan suojaimia. Purun jälkeen tuulensuojalevyyn kiinnitetään uusi pystykoolaus sekä samankaltaisesti toteutettu peltikasettijulkisivu kuin toisellakin puolella, ohutlevyruuveilla kiinnitettynä. (RATU 82-0347)

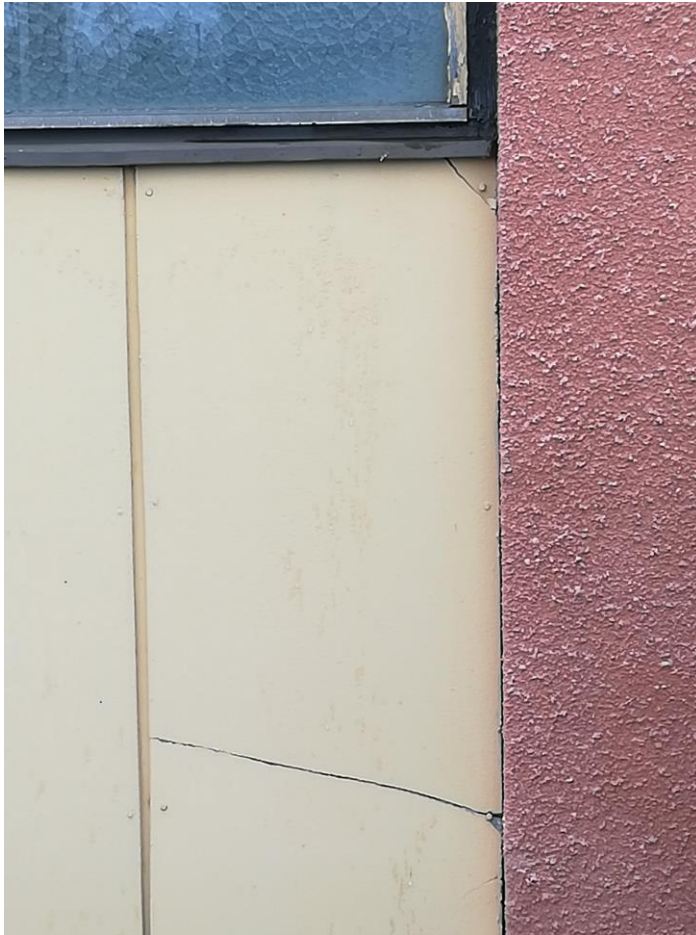
Kuva 19. Haljennut mineriittilevy.

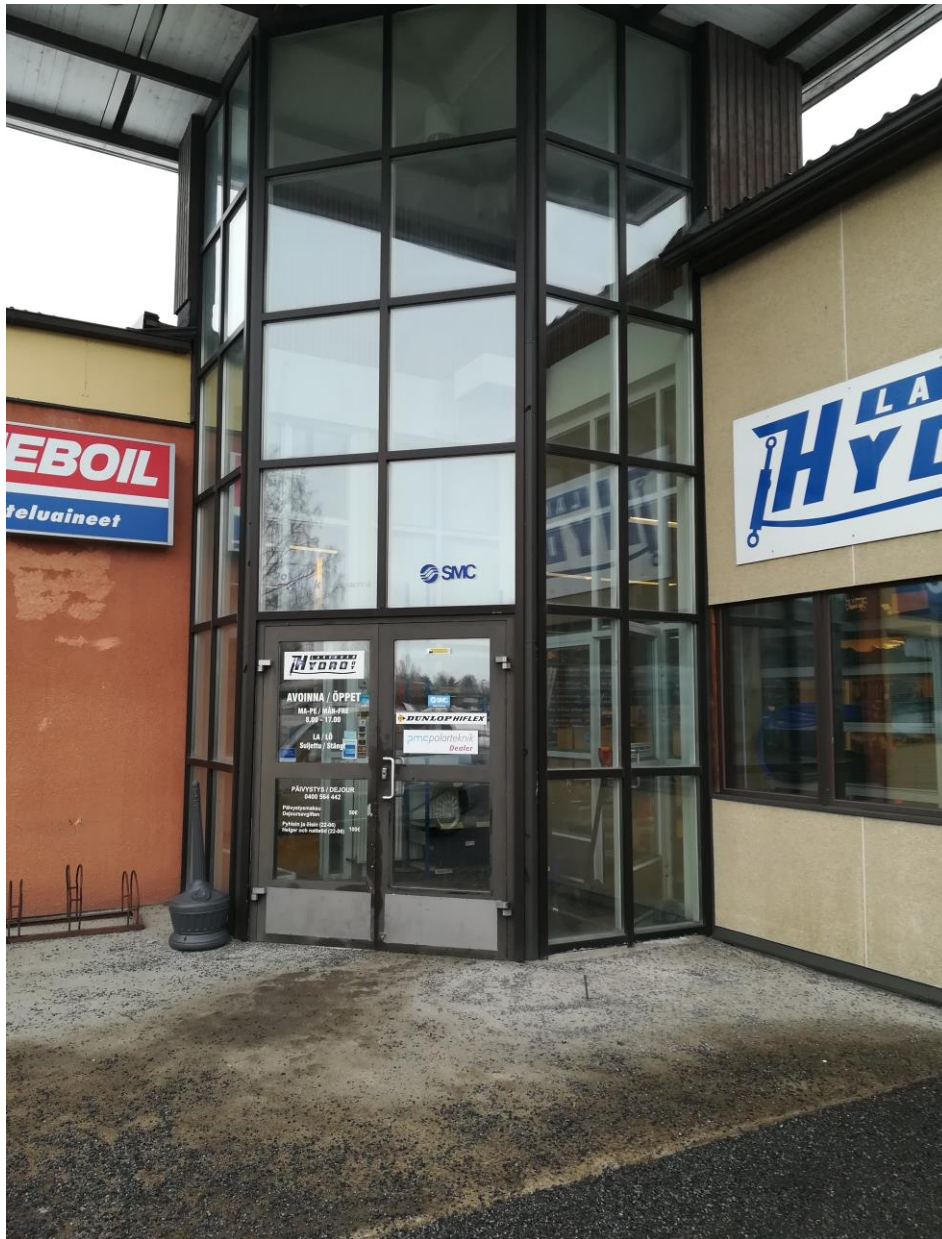
Teräksestä ja lasista tehty sisäänkäynti on kunnoltaan vielä hyvässä kunnossa, mutta poikkeaa ruskealta väritykseltään muusta uudistettavasta julkisivusta.

Kuva 20. Hallin sisäänkäynti.

Korjaustoimenpiteeksi ehdotetaan teräsosien hiontaa sekä uutta punaista maalia teräsristikoihin sekä harmaata maalia sisäänkäynnin puuosiin. Teräsristikot pystyy irrottamaan rungosta, jolloin maalauksen ja hiomisen pystyy suorittamaan yksinkertaisesti paikalla maalaten.

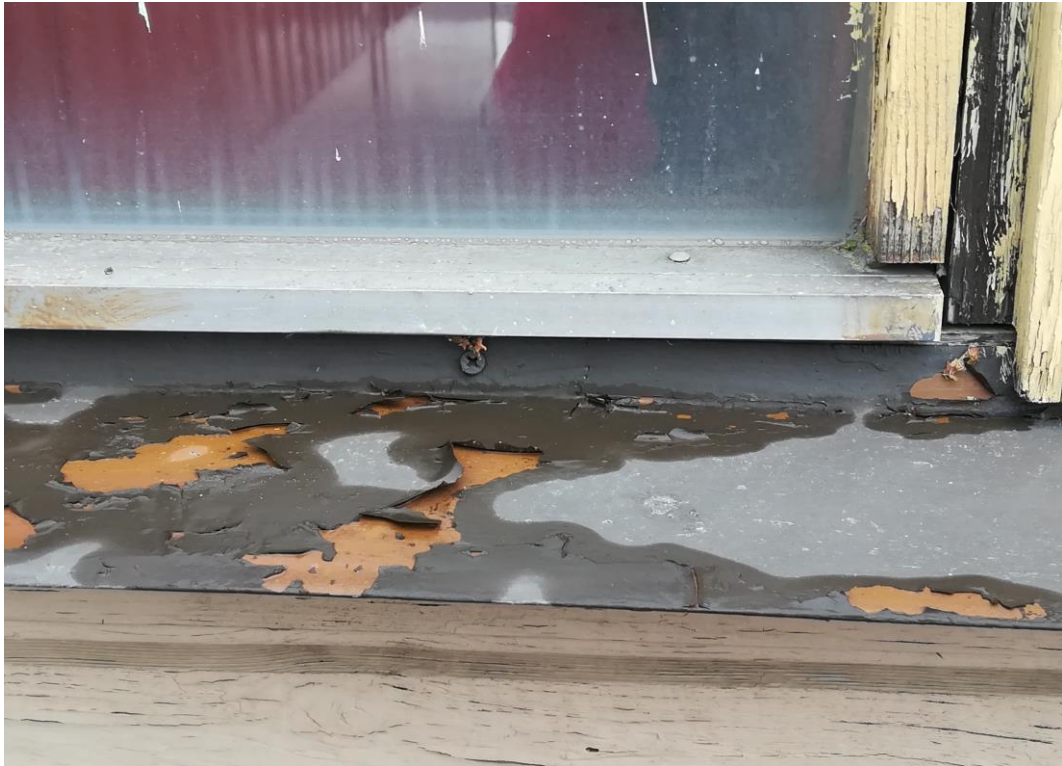
Lämpökamerakuvien mukaan vanhan puolen ikkunat päästävät jonkin verran lämpöä sekä niiden karmit ja pellitykset ovat jo tiensä päässä. Uudella puolella havaittiin samanlaista lämpöhukkaa joissain kohdin, mutta ero vanhan sekä uuden puolen lämpöhäviöissä oli muutaman asteen luokkaa. Kylmimmät mitatut pisteet koko hallin ikkunoissa olivat +9...+15 °C välillä. Kuitenkaan ikkunoiden vaihto ei välttämättä ole vielä ajankohtaista, vaikka ikkunat eivät pidä enää hyvin lämpöä eivätkä pääse asumisterveysohjeen hyvälle tai kiitettävälle tasolle lämpötilaindeksillä mitattuna. Kuitenkin tilojen käyttötarkoituksena on toimia hallitilana, jolloin ikkunoista saatuja lämpötilaindeksin arvoja ei voi suoraan verrata asuintiloille laadittuihin korjausluokituksiin. Korjausehdotukseksi suositellaan vanhan puolen ikkunakarmien sekä ikkunapeltien vaihtoa. Tilalle vaihdetaan samankaltaiset puukarmit ja peltilistat ruuvikiinnityksillä. Mahdollinen ikkunoiden vaihto voisi olla vasta noin 5-10 vuoden päästä ajankohtainen.

Kuva 21. Vanhan hallin ikkunapellitykset ovat jo tiensä päässä.

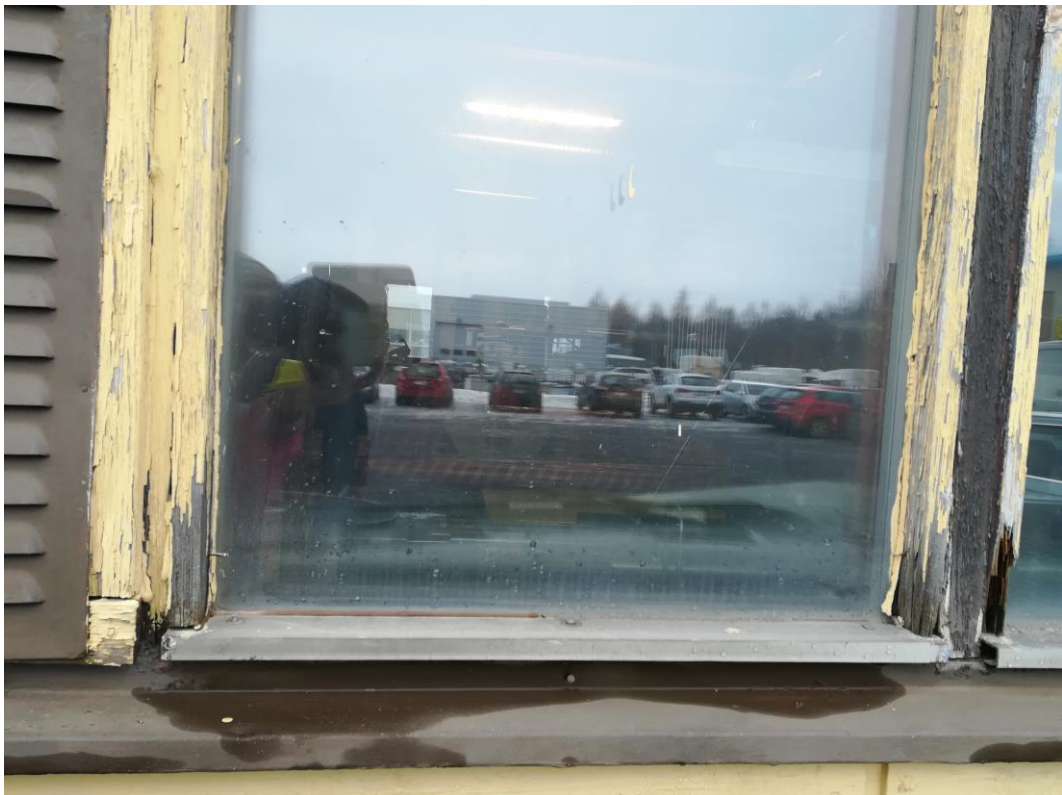
Kuva 22. Vanhan osan puiset ikkunakarmit ovat jo lahonneet.

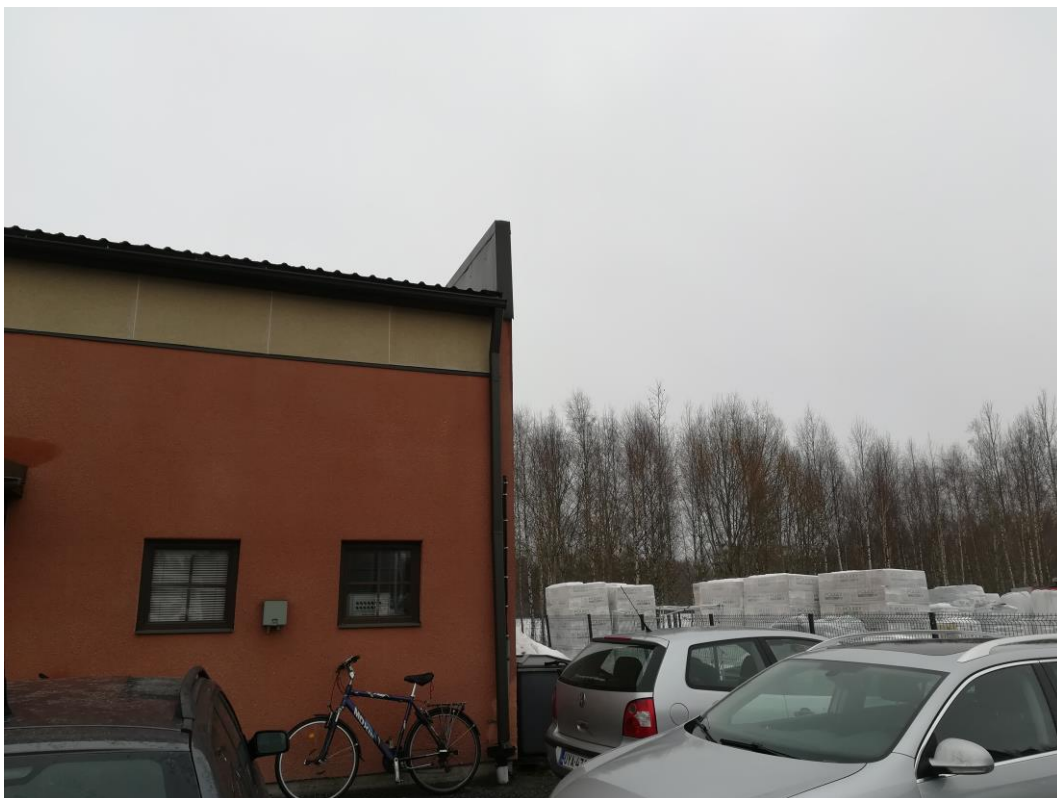
Vanhan puolen kattorakenne loppuu pääsisääkäynnin viereen josta uudempi hallin puolisko alkaa. Uuden puolen kattorakenteet ovat toiminnallisesti ajan tasalla, mutta kattorakenteen ylimenevät päätyseinät voivat olla ongelmallisia sateen ja lumen kannalta.

Kuva 23. Ylimenevä seinärakenne.

Aiemmin toiseen päätyseinän sekä kattorakenteen liittymäkohtaan oli tullut vuoto, koska ylimenevä päätyseinä sekä kattorakenteen liitos vaikeuttaa sadeveden pääsyä katolta alas. Mahdollisena korjaustoimenpiteenä voisi päätyseiniä madaltaa katon korkeudelle tai tehdä läpiviennin seinään rännikourulle.
