KITTAUSVIRHEIDEN VAIKUTUS VANERIN PINNOITUKSEN LAATUUN

LAHDEN
AMMATTIKORKEAKOULU
Tekniikan ala
Materiaalitekniikan
koulutusohjelma
Puutekniikka
Opinnäytetyö
Kevät 2018
Patrik Blumén

Effect of puttying defects on the
quality of plywood coating

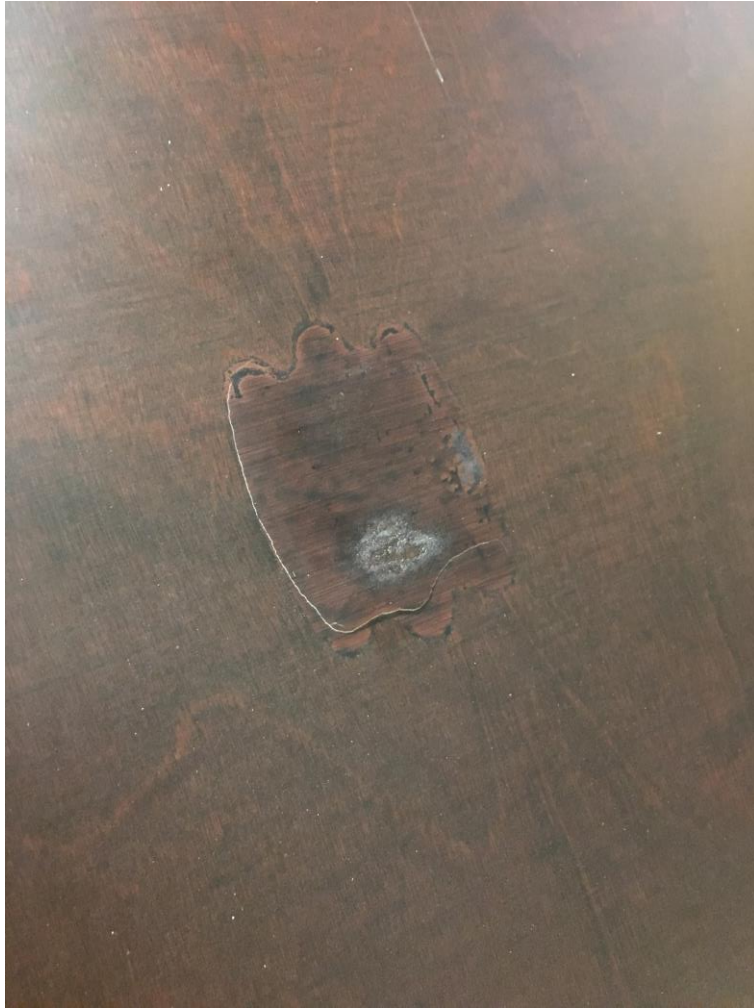
KUVA 7. Pinnoitus hajonnut paikan kohdalta

Näistä viidestä levystä yksi ei sisältänyt mitään vikaa, yksi oli läpipeilaava ja kolmessa levyssä pinnoitus oli pullistunut, koska pintaviilun alla oli irronnut paikka, joka ei ole kittauksesta johtuva ongelma.

Alkutietojen keräämisen jälkeen hajonnut pinnoitus aukaistiin puukon avulla, jolloin esille tuli pinnoituksen epäonnistumiseen johtanut syy (TAULUKKO 5). Lähes jokaisessa levyssä olleet viat johtuivat puuttuvista paikoista. Kittauksen tutkimisten jälkeen todettiin, että valtaosa näytekappaleista olevista paikkakittauksista ei ollut suoranainen syy pinnoituksen epäonnistumiseen, vaan paikkaan kitattu kitti oli osunut kuljettimeen ja siitä syystä menettänyt tasaisen pintansa. Tätä päätelmää myös tukee se tiedetty asia, että kaikki kitatut paikkaviat sijaitsivat levyn alapuolella, joka juuri oli kosketuksissa kuljettimien kanssa. Pinnoitus

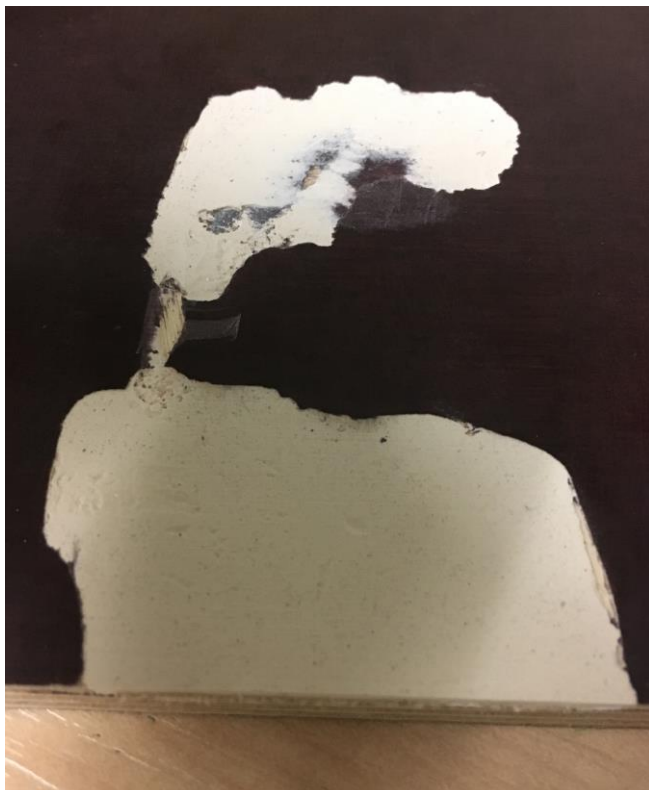
- liian suuri kittaus 1 kpl (KUVA 8)
- paikan reunat auki 1 kpl (KUVA 9)
- epätasainen kittaus 2 kpl (KUVA 10)
- paikan vajaa raaputus 4 kpl (KUVA 11).

KUVA 8. Liian suuri kittaus

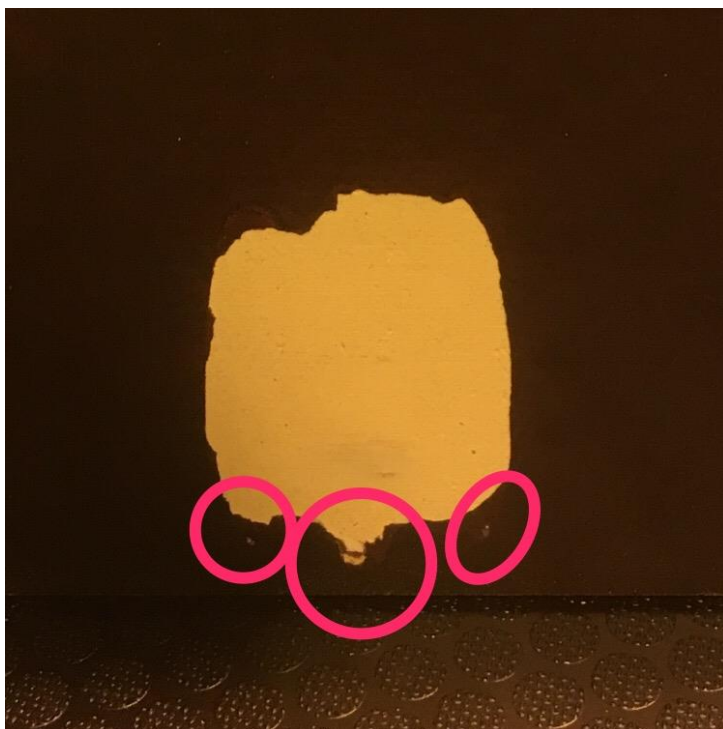
KUVA 9. Paikan reunat auki

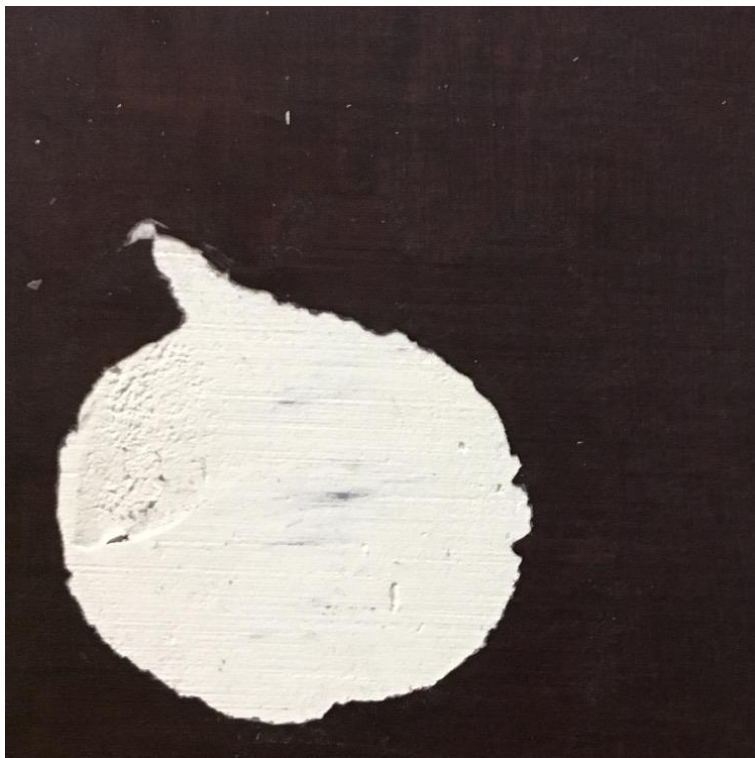
KUVA 10. Epätasainen kittausta

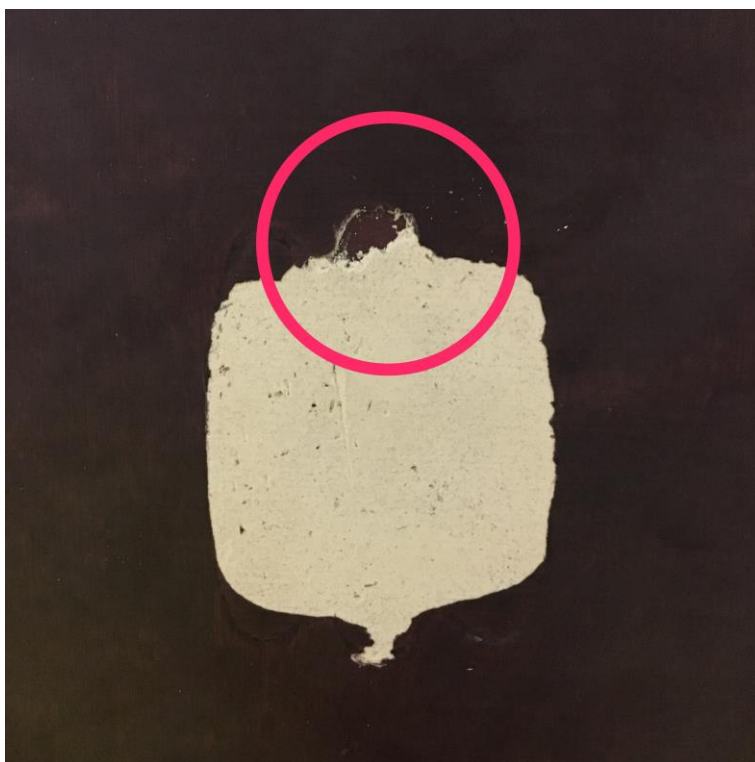
KUVA 11. Raaputus jäänyt vajaaksi

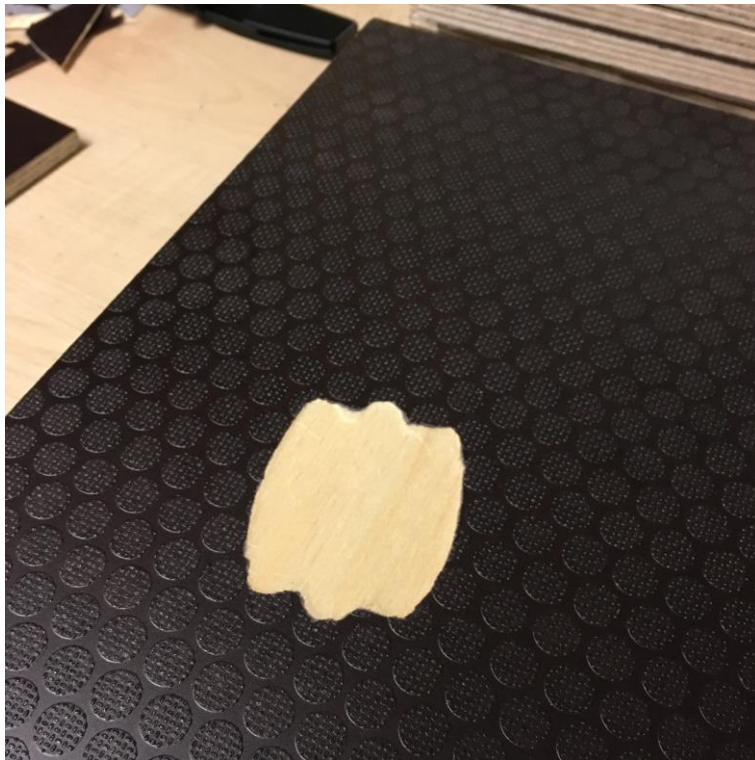
Muihin syihin näytekappaleista listattiin 18 levyä. Näytekappaleissa oli kaksi levyä, joissa kuvioidulla puolella oli epäonnistunut pinnoitus. Molemmissa levyissä oli irronneen paikan aiheuttama painauma (KUVA 12), joka on jäänyt lajittelijalta huomioimatta.

KUVA 12. Paikan painauma levyn yläpinnassa

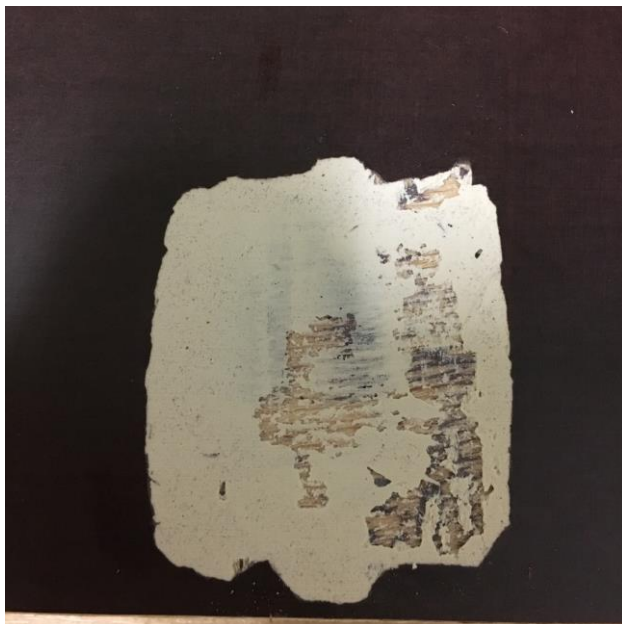
Valtaosa pinnoituksen epäonnistumisiin johtui sileän puolen puuttuvista paikoista. Puuttuvan paikan kittaus on oletettavasti ollut onnistunut, mutta kitti on osunut matkalla kuljettimeen (KUVA 13), jolloin kittauksen pinta on vajaa. Tämä nousi suurimmaksi syyksi pinnoituksen epäonnistumiselle.

KUVA 13. Kitti jäänyt kuljettimeen

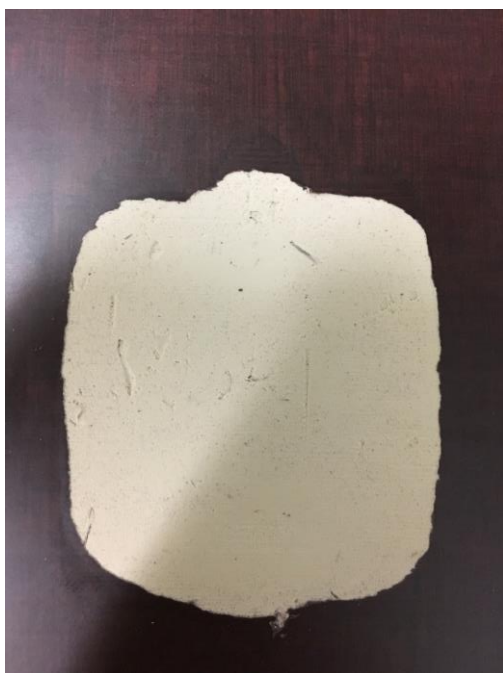
Kolmessa näytekappaleessa pinnoite ei ollut syystä tai toisesta tarttunut kittaukseen (KUVA 14), vaikka kittauksen laatu oli hyvä ja tasainen.

KUVA 14. Pinnoite ei tarttunut kittaukseen

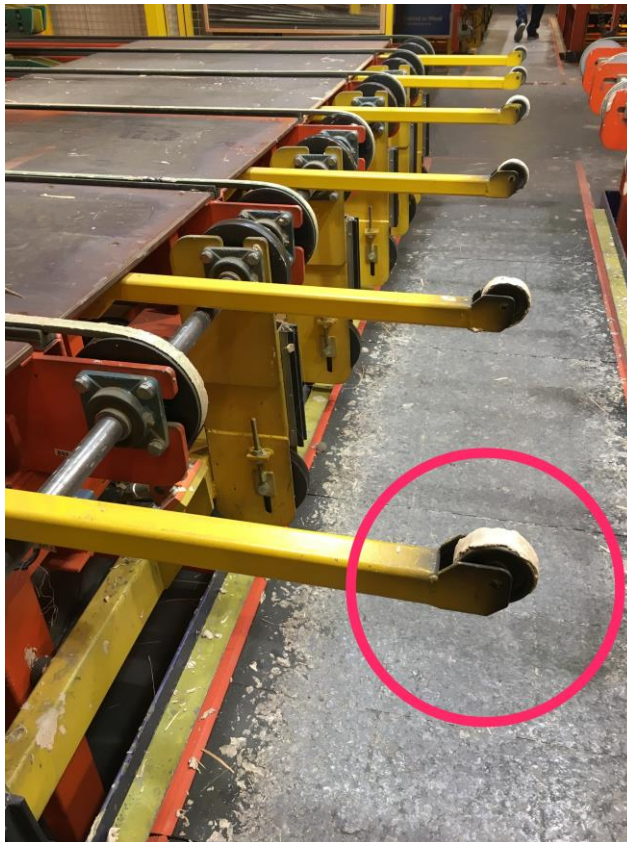
Tällöin levyn pinta-alasta ei jouduttaisi kittaamaan isompia alueita, joka kasvattaa riskiä siihen, että se on kosketuksissa johonkin ennen kuivumista. Ongelmia luo etenkin levyjen alapuolella olevat puuttuvat paikat, sillä ne saattavat osua kuljettimilla johonkin. Kakkospuolen kuljettimien (KUVA 15), poistorullaston ja pinkkauksen osalta tulisi selvittää ongelmakohdat, joissa kittauksen pinta kärsii.

KUVA 15. Kakkospuolen lajittelupöytien väliset kuljettimet kitissä

Näytekappaleissa olleet viat liittyvät lähes kokonaisuudessaan puuttuviin paikkoihin, eli niiden osuutta olisi saatava pienemmäksi. Ongelman luo se, että nykyinen käytetty paikka on isompi kuin aiemmin, ja niitä puuttuu enemmän. Opinnäytetyön tuloksissa juurisyiksi nimetty paikkojen puuttuminen olisi lähtökohtaisesti suurin vaikuttava tekijä priimaosuuden kasvuun.
