LIIKUNTASALIN ALAPOHJAN JA ULKOSEINIEN TUTKIMUKSET SEKÄ KORJAUSSUUNNITTELU

A CONDITION SURVEY AND REPAIR PLAN ON THE BASE FLOOR AND EXTERIOR WALLS OF A GYMNASIUM

4 KOHDE: HOVIRINNAN KOULUN LIIKUNTASALI

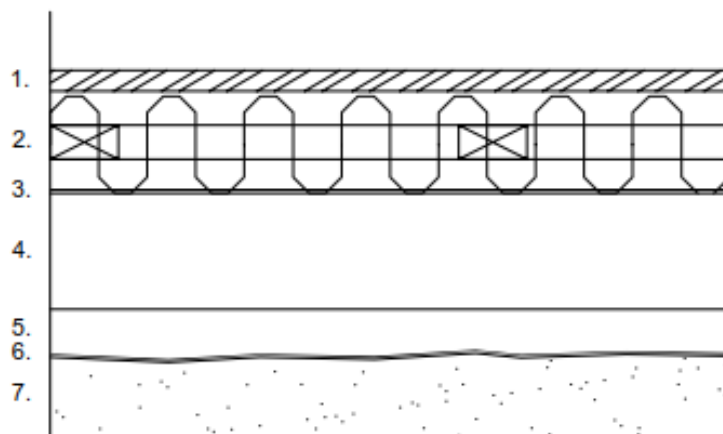
Liikuntasalin nykyinen alapohjarakenne (AP1) on esitetty kuvassa 2. Alapohjan kantavan betonilaatan alla ei ole lämmöneristettä, vaan lämmöneristeenä oleva mineraalivilla sijaitsee betonilaatan päällä. Betonilaatan ja lämmöneristeen välissä on bitumisively sekä kermi.

Maan pinta on vajonnut rakennuksen alla sen vieressä siten, että rakennuksen alle on syntynyt vajoamisen seurauksena n. 30–100 mm korkea tyhjä ilmatila. Rakennus ei ole painunut. Maan vajoaminen on mahdollistanut ilmayhteyden ulkoa rakennuksen alle sokkelipalkin alta. Ilmayhteyden seurauksena alapohjan rakenteet pääsevät jäähtymään ulkoseinien vierustoilla kylminä vuodenaikoina, ja rakenteiden jäähtyminen on saattanut johtaa rakenteiden mikrobivaurioitumiseen. (H. Teivainen & T. Hautalampi, henkilökohtainen tiedonanto 16.1.2018.)

Kuva 2. Liikuntasalin nykyinen alapohjarakenne AP1.

Korjaussuunnitelmassa lähdetään siitä, että nykyinen kantava maanvastainen betoni-laatta säilytetään. Nykyiset alapohjarakenteet puretaan puhtaaseen betonipintaan asti ja korjataan uudella rakenteella. Tässä työssä on esitetty kaksi eri vaihtoehtoa alapohjan korjaukseen AP2A ja AP2B. AP2A:ssa (kuva 10) on käytetty pinnoitteena samaa urheilulattiaa, jota on käytetty väliaikaisessa korjauksessa. AP2B-suunnitelmaan pinnoitteeksi on valittu Pulastic Elite Performance 90-lattia. (Urheilulattiat-Indoors Oy 2018.) Suunnitelman rakennekerrokset on esitetty kuvassa 11. B-vaihtoehto on yhdistelmäjäoustava

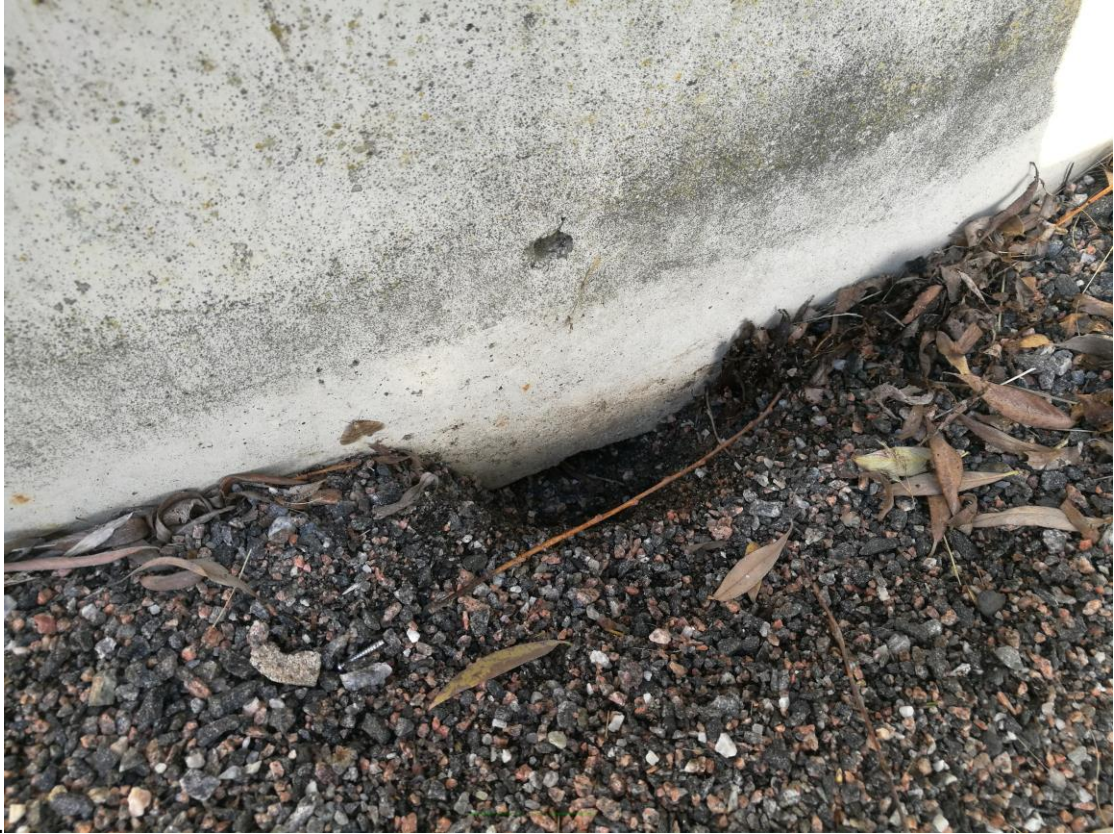
Salaojia ei ole liikuntasalin kohdalta kuvattu. Maanpinta ei kallista selkeästi pois päin rakennuksesta ja on maanvajoamisen vuoksi kuopalla sokkelilinjalla. (H. Teivainen & T. Hautalampi, henkilökohtainen tiedonanto 28.3.2018.) Sokkelilinjan maanvajoamista on yritetty korjata maataytöillä, mutta ilmayhteys on edelleen paikoittain avoin (kuva 3).

Kuva 3. Maan vajoamista sokkelilinjalla.

Korjaussuunnitelmassa (kuva 12) on uusittu alapohja, ulkoseinä sekä sokkelipalkki. Sokkelipalkin mahdollinen korjaustarve selviää vasta lisätutkimusten jälkeen. Sokkelipalkin vierustäytöt korjataan joka tapauksessa, jotta alapohjan ja ulkoilman välinen ilmayhteys saadaan katkaistua.

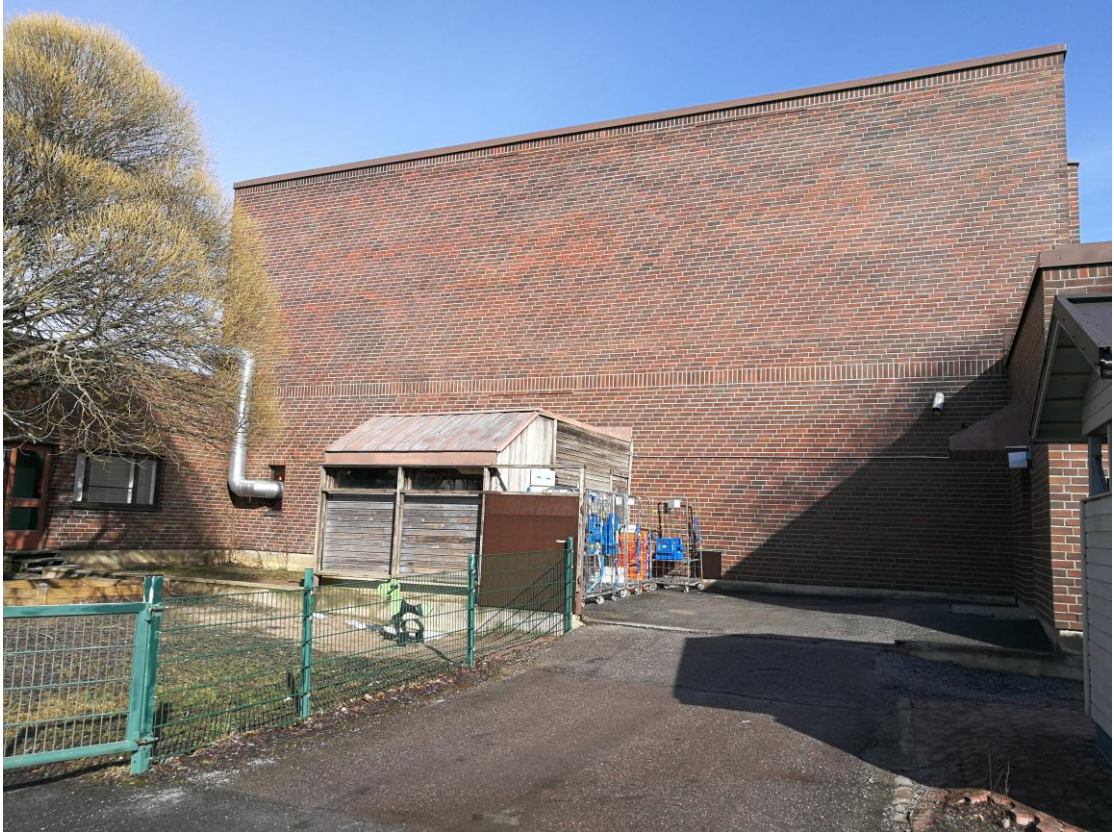
Ulkoseinärakenne on tiili-villa-tiili-rakenteinen (kuva 4). Tutkimuksissa on havaittu, että ulkokuoren tiiliverhouksen takainen ilmarako on puutteellinen, mikä saattaa olla osasy syy havaittuihin mikrobiongelmiin. Ulkoseinän eristeenä oleva mineraalivilla on todennäköisesti päässyt ajoittain kastumaan. (J. Vuohijoki, henkilökohtainen tiedonanto 14.3.2018.) Puutteellisen tuuletusraon vuoksi rakenteen kuivuminen on ollut kastumisen jälkeen hidasta, mikä on johtanut lämmöneristeen mikrobivaurioitumiseen. Tiilijulkisivun laasteissa havaittiin olevan tiiveyspuutteita, ja tiilisaumat ovat osittain auenneet.

Kuva 4. Liikuntasalin pääty.

Koska ulkoseinärakenteen ulkokuoren takainen ilmarako on puutteellinen ja mineraalivillat ovat kastuneet, tulee ulkoseinärakenne uusia osittain. Ulkotiiiverhous sekä mineraalivilla puretaan, mutta sisätiiiverhous säilytetään. Uusi ulkoseinärakenne on esitetty kuvassa 14. Sisätiiiverhouksen ulkopinnalle on suunniteltu ruiskutettava polyuretaanieriste. Tämä toimii samalla ulkoseinän höyrysulkuna sekä estää mahdollisten epäpuhtauksien pääsyn tiiverhousen saumojen läpi sisäilmaan.

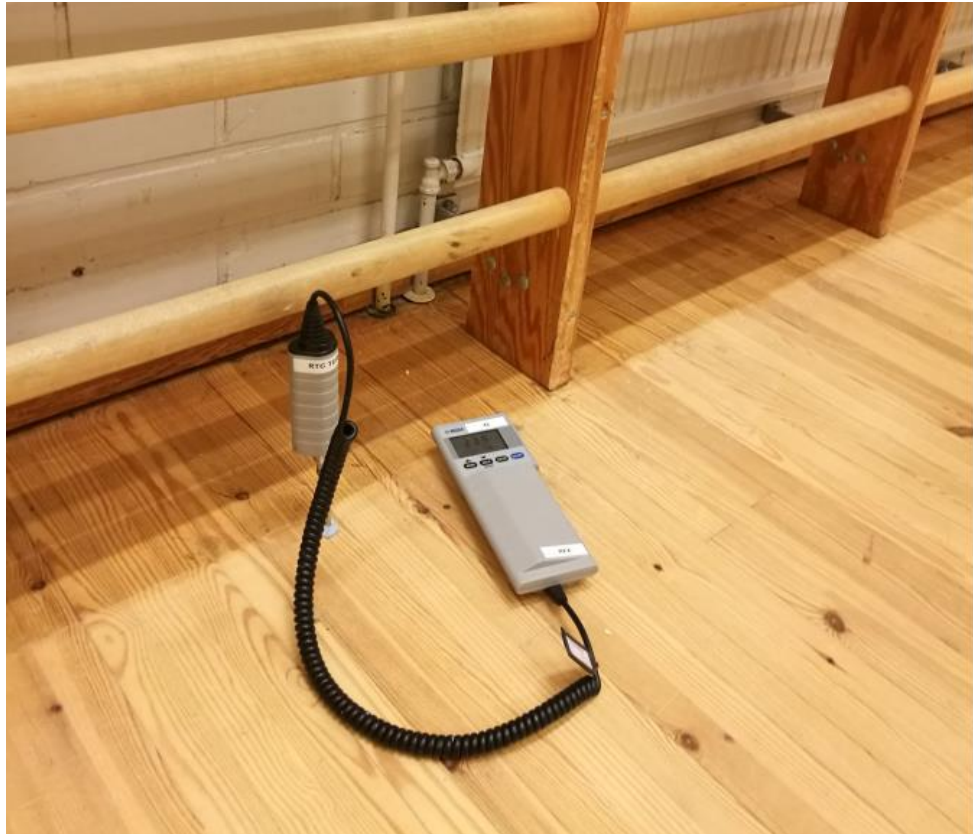
Alapohjan eristetilan ilman suhteellinen kosteus mitattiin kuudesta eri paikasta. Kosteusmittauspaikat on merkattu pohjapiirustukseen (liite 1). Mittaustulokset on koottu taulukkoon 1.

Kuva 5. Kosteusmittaus.

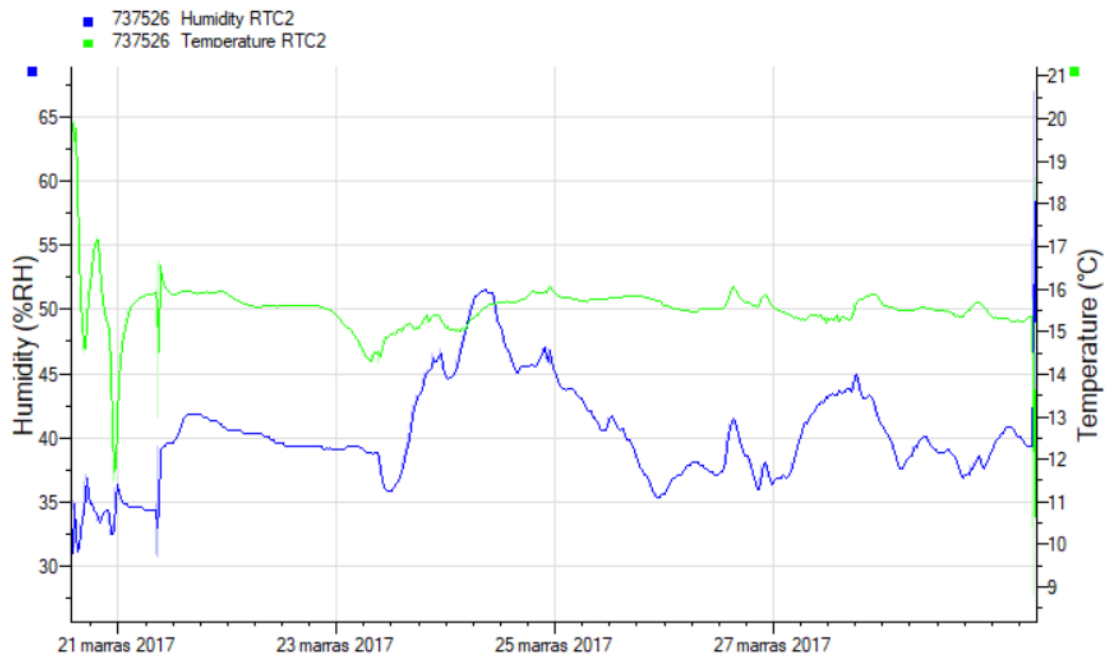
Kuvaaja 1. Dataloggerimittaustulokset alapohjan eristetilasta.

Mittaus suoritettiin marraskuussa. Alapohjan eristetilän suhteellinen kosteus nousee mittausjaksolla korkeimmillaan n. 52 %:iin, mikä jää alle homeen kasvulle suotuisien olosuhteiden. Mittausten perusteella alapohjan eristetilään ei kohdistunut mittaushetkellä merkittävää kosteusrasitusta.

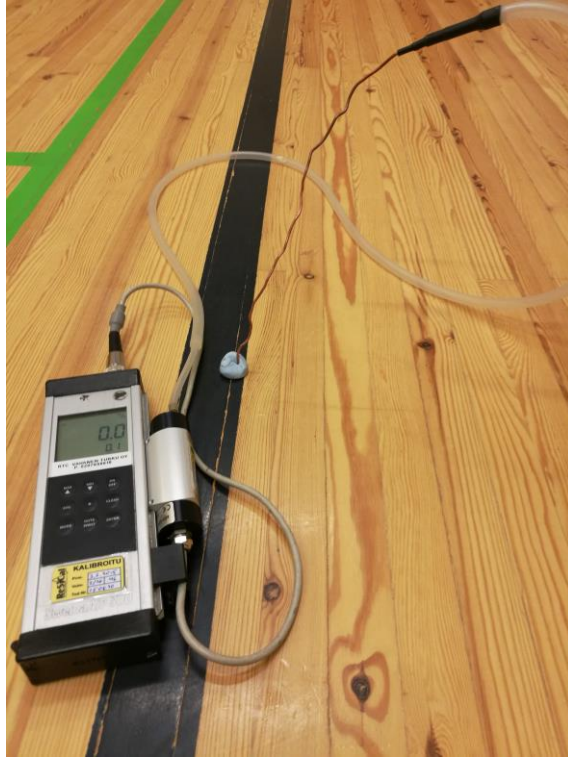
Liikuntasalin alapohjan eristetilassa mitattiin olevan 0 Pa:n paine-ero sisäilmaan nähden (kuva 7). Mittaukset tehtiin samoista rei'istä kuin kosteusmittaukset (liite 1). Paine-eromittaus suoritettiin myös rakennuksen vaipan yli liikuntasalin päädyssä olevan tuuletusikkunan kautta. Paine-eroksi sisä- ja ulkoilman välillä saatiin 2 Pa. Mittaushetkellä liikuntasali oli alipaineinen ulkoilmaan nähden.

Kuva 7. Alapohjan eristetilän ja sisäilman välinen paine-eromittaus.

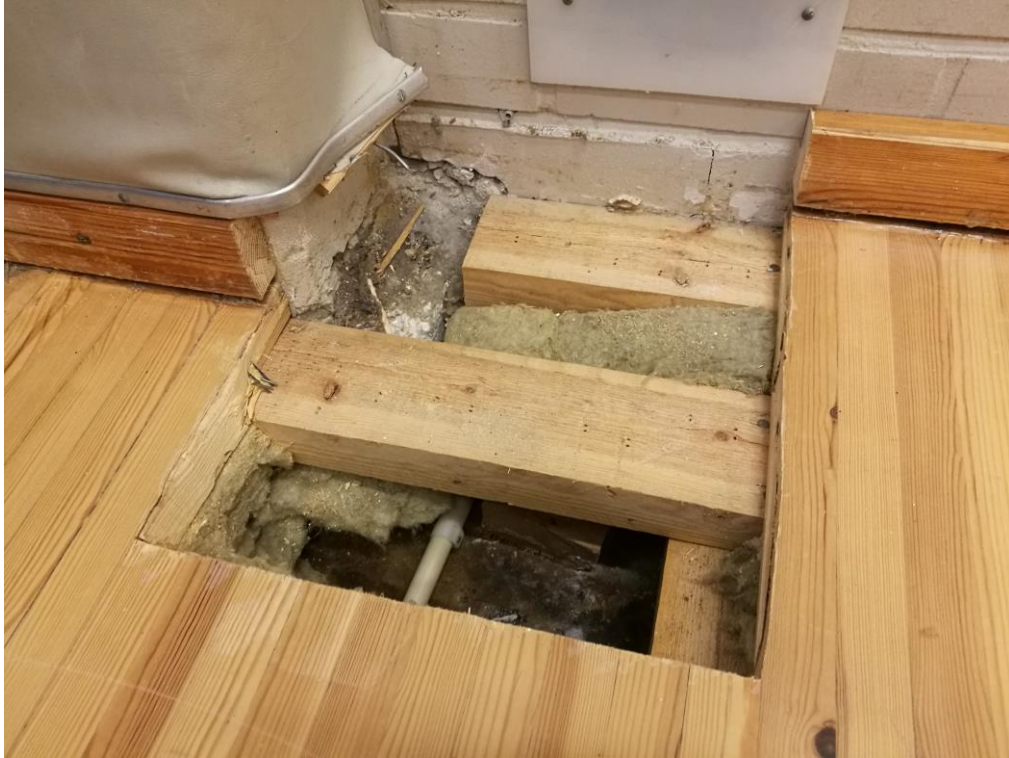
Kuva 8. Rakenneavaus 2.

Opinnäytetyön aikana suoritettiin kaksi rakenneavausta liikuntasalin alapohjaan (liite 1). Avauksien avulla päästiin näkemään alapohjan rakenteet ja niiden kunto. Rakenneavaus kaksi tehtiin ulkoseinälinjalle, joka on todettu pahiten mikrobivaurioituneeksi alueeksi. Avausten perusteella rakenteet olivat kuivia eikä mikrobiperäistä hajua havaittu.
