KONESAUMAPELTIKATON SANEERAUS
BITUMIKERMIKATOKSI

Rakennus- ja yhdyskuntatekniikan koulutusohjelma
2018

Pynnönen Henri
Satakunnan ammattikorkeakoulu
Rakennus- ja yhdyskuntatekniikan koulutusohjelma
Toukokuu 2018
Sivumäärä: 22
Liitteitä: 1

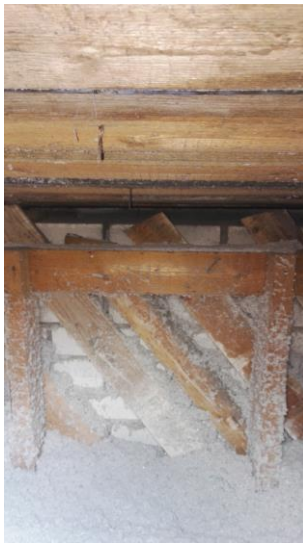
Kuva 1. Välipohja. Ennen urakkaa tutkin ja totesin välitilan olevan hyvin tuulettuva, vesitiivis ja toimiva ympäristöministeriön 7§ asetuksen mukaisesti. Seinän ja vesikaton liitos on myös teknisesti toimiva eikä vaurioitunut. (Ympäristöministeriön asetus rakennusten kosteusteknisestä toimivuudesta 7 §)

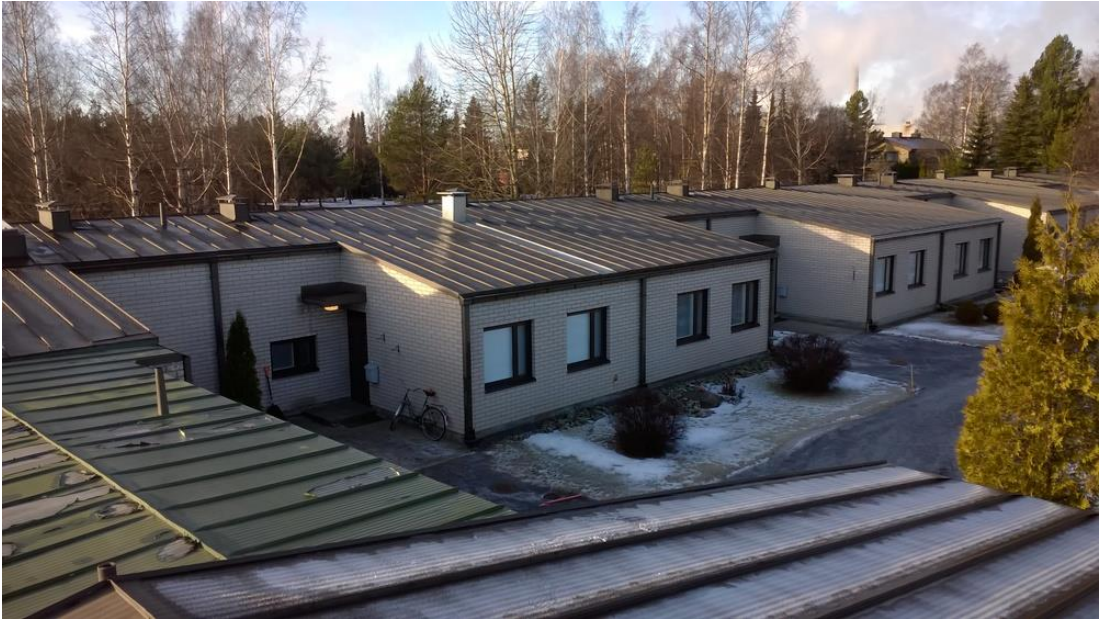
Kuva 2. Kiinteistön vesikatto enne urakan suorittamista. Ennen saneerausurakan aloittamista selvitin, että kiinteistön ulkoseinä- ja vesikattorakenteet ovat Ympäristöministeriön 24§ 25§ 27§ asetusten mukaiset. Myös veden johdaminen vesikatolta oli asetuksen 26§ mukainen. (Ympäristöministeriön asetus rakennusten kosteusteknisestä toimivuudesta 24 §, 25 §, 27 §)

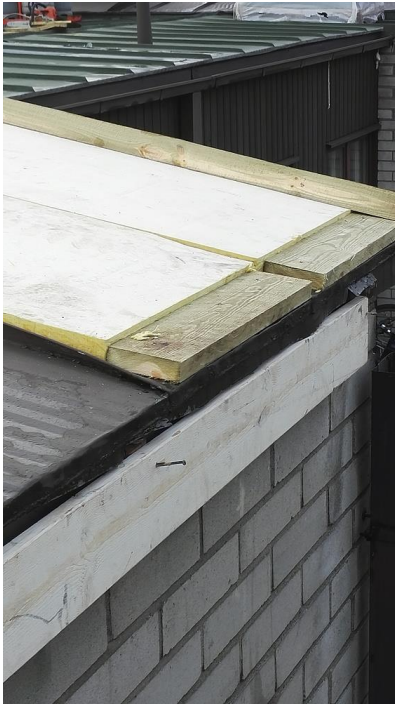
Kuva 3. Kuvassa näkyy päätyräystäslinja korotus, uusi otsalauta sekä konesaumapeltikaton saumojen väliin asennettava 50x200 kestopuu.

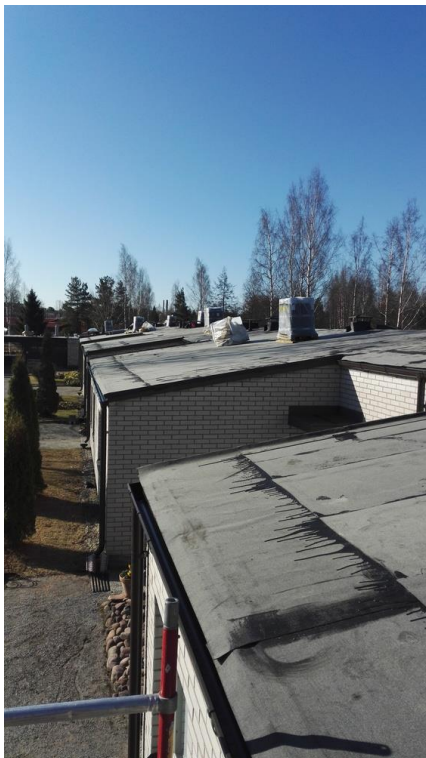
Kuva 4. As. Oy Huovinrivin vesikatto, kun pohjahuovat ovat oikein asennettuna.

Tässä urakassa pohjahuopa asennettiin asennusalustaansa liimaamalla. (Kuva 4) Liimaus suoritetaan sulattamalla bitumikattilassa kiinteää puhallutettua bitumia. Sulan bitumin parhaat ominaisuudet toimia liimana on, kun bitumi on sulanut noin 200 asteiseksi. Sulaa bitumia kaadetaan kannusta liimattavan kermin eteen siten, että sitä

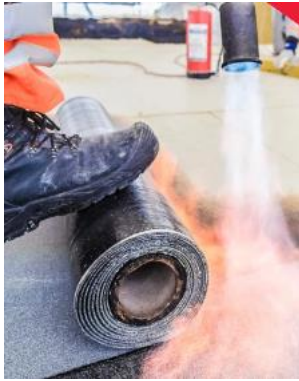
Kuva 5. Kuvassa oikea pintakermin hitsaustapa. Vaadittava purse näkyy kuvan alareunassa. (Kuva Varsinaisbitumi Oy:n esitteestä)

Aluskermin ollessa kunnolla kiinni alustassaan asennetaan sen päälle pintakermi, joka tässä tapauksessa hitsattiin kauttaaltaan kiinni aluskermiin. (Kuva 5) Kauttaaltaan hitsatessa pitää olla tarkkana, että lämmittää kermiä tasaisesti koko kermin pituudelta, jotta kermin pohjassa oleva bitumi sulaisi tarpeeksi ja ottaisi alushuopaan hyvin kiinni.

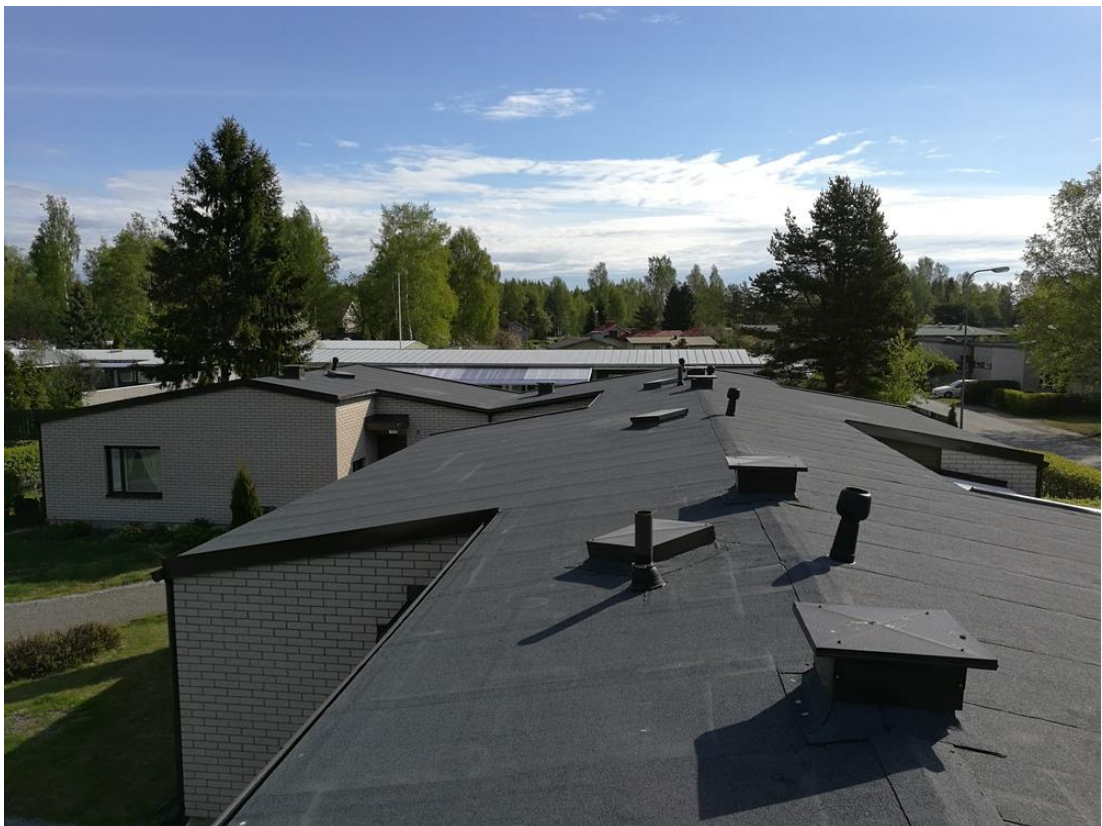
Kuva 6. Valmis uusi vesikatto.
