TERÄSNAUHAN  
REUNALEIKKAUSJÄLJEN  
LAADULLINEN KATSELMUS  
ENNEN JA JÄLKEEN  
KYLMAVALSSAUKSEN

# REUNALEIKKAUSJÄLJEN LAADULLINEN KATSELMUS ENNEN JA JÄLKEEN KYLMAVALSSAUKSEN

- SSAB Hämeenlinna steel mill

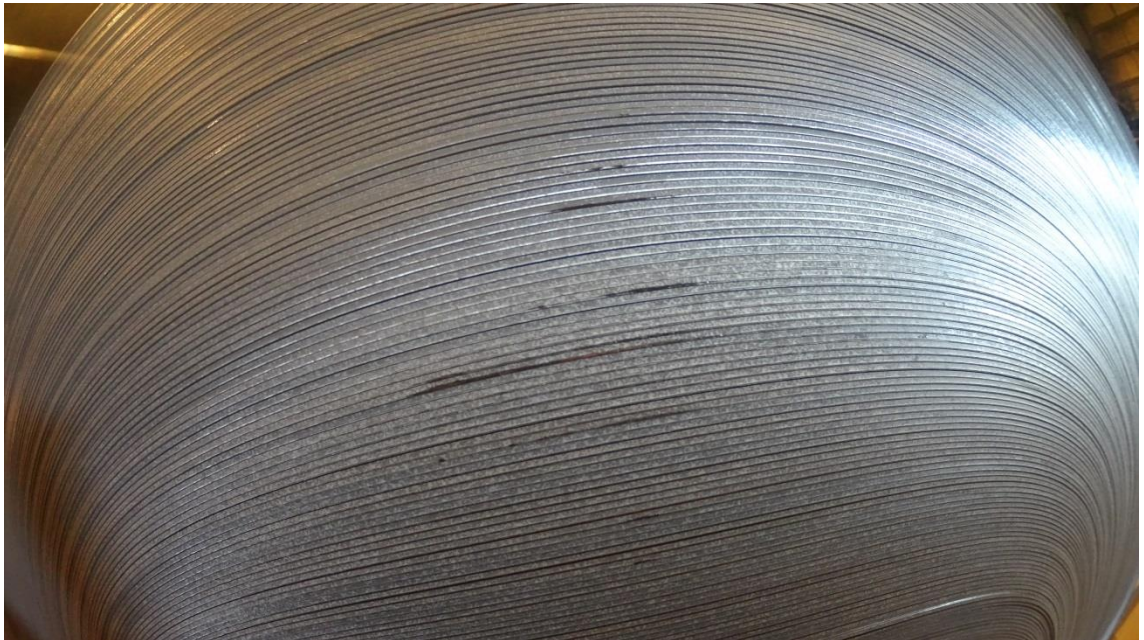
nan muutamassa kohdassa ilmeni hankaumia, joissa leikkaantunut vyöhyke voimistui yhtäkkisesti muuhun nähden (kuva 23). Näitä oli noin 8 kohtaa koko kelan matkalta. Kelan 234180 hoitopuolella ei kyseisiä hankaumia näkynyt. Käyttöpuolen jälki näytti silmämääräisesti molemmissa keloissa täysin samanlaisilta. Mikroskooppikuvista näkee, että muuten hoitopuolen reunaleikkausjälki oli hyvää ja tasaista. Leikkaantunut vyöhyke oli 25 % ja murtunut vyöhyke 75 % nauhan paksuudesta. Lisäksi, leikkaantuneen vyöhykkeen osuus ei vaihdellut kierroksien välillä vaan oli erittäin tasainen eikä leikkaantuneen vyöhykkeen ja murtuneen vyöhykkeen välillä ollut suurta pykälää (kuva 22). Purseen määrä oli myös erittäin matala eikä teräksen liukumista aiheutunutta epätasaista murtumista näytä olleen tapahtunut lähes ollenkaan. (kuva 24). Käyttöpuolen jälki oli hyvä mutta vähän hoitopuolen jälkeä huonompi. Osassa kierroksista leikkaantuneen vyöhykkeen voimakkuus ja paksuus oli erittäin tasaista ja hyvää mutta osalla kierroksista saattoi olla hyvinkin suuria muutoksia leikkaantuneen vyöhykkeen osuuden paksuudessa sekä sen voimakkuudessa ja murtuneen vyöhykkeen reunan epätasaisuudessa (kuva 25). Myös pursetta oli syntynyt enemmän käyttöpuolelle ja leikkauksessa on tapahtunut pientä liukumista (kuva 26). Pursetta ei kuitenkaan ollut niin paljon, että aiheuttaisi ongelmia kylmävalssauksessa tai suurempaa sahalaitaisuutta kylmävalssauksen jälkeen.

Kuva 18 Hoitopuolen reunaleikkaus silmämääräisesti + kelan 234160 hankaumat

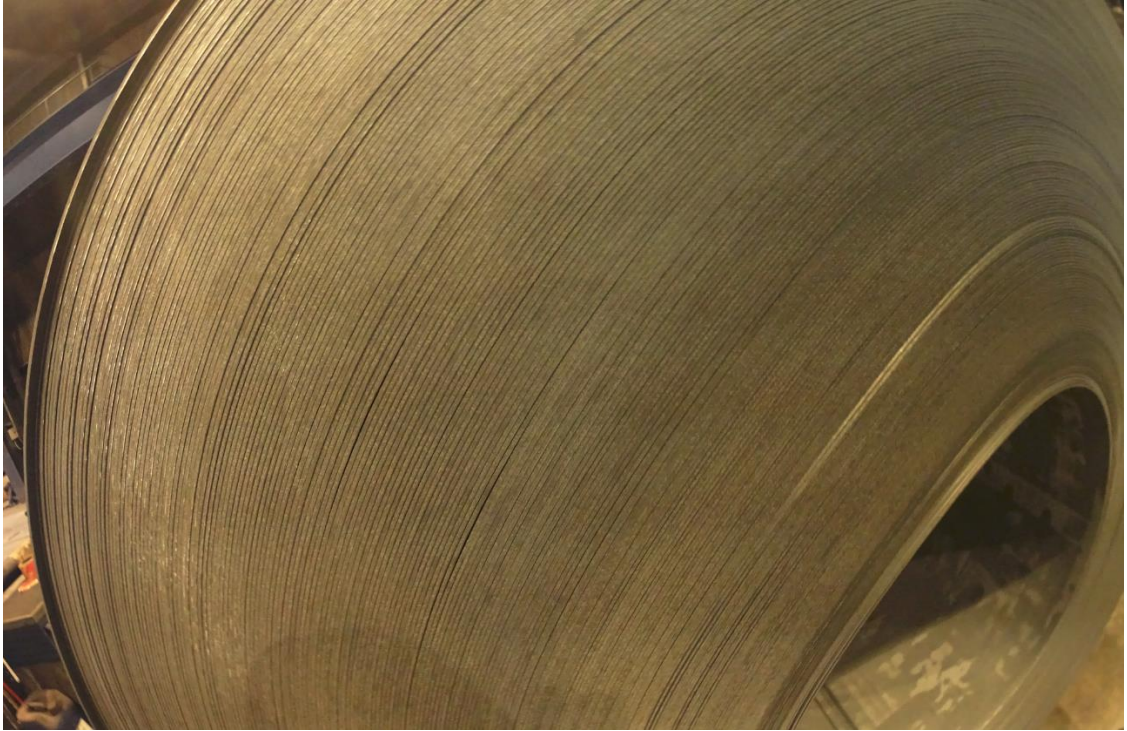
Kuva 19 Kelojen käyttöpuolen reunaleikkausjälki silmämääräisesti

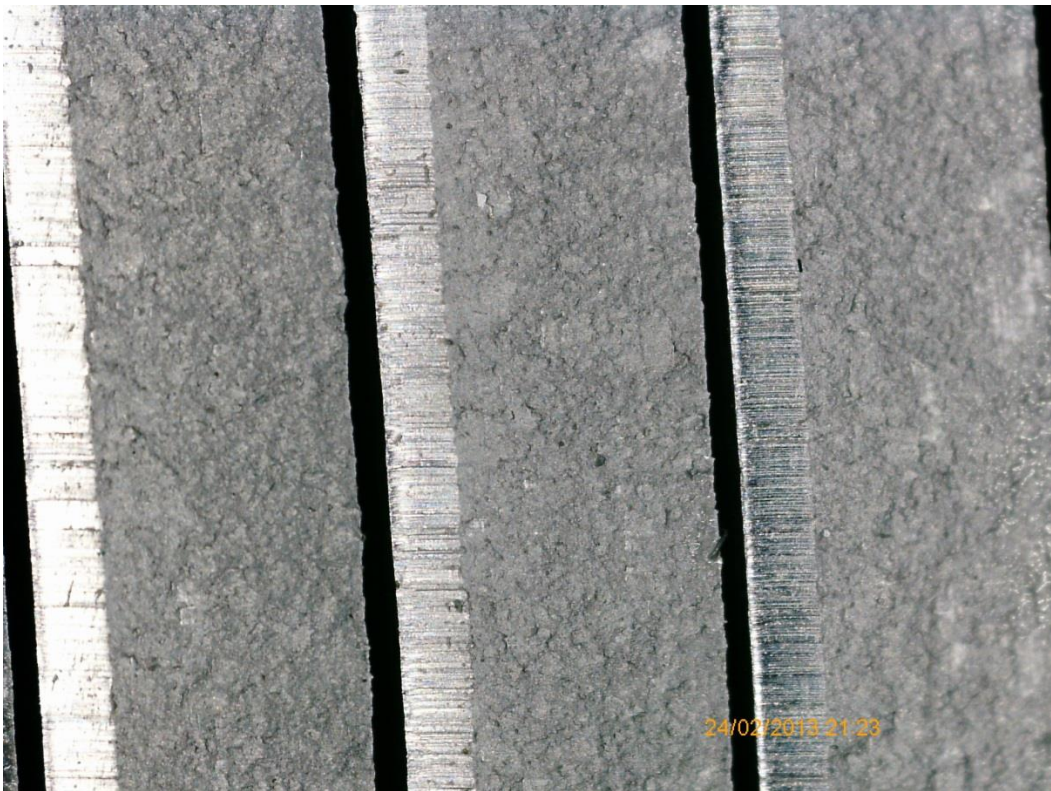
Kuva 20 Hoitopuolen reunaleikkausjälki

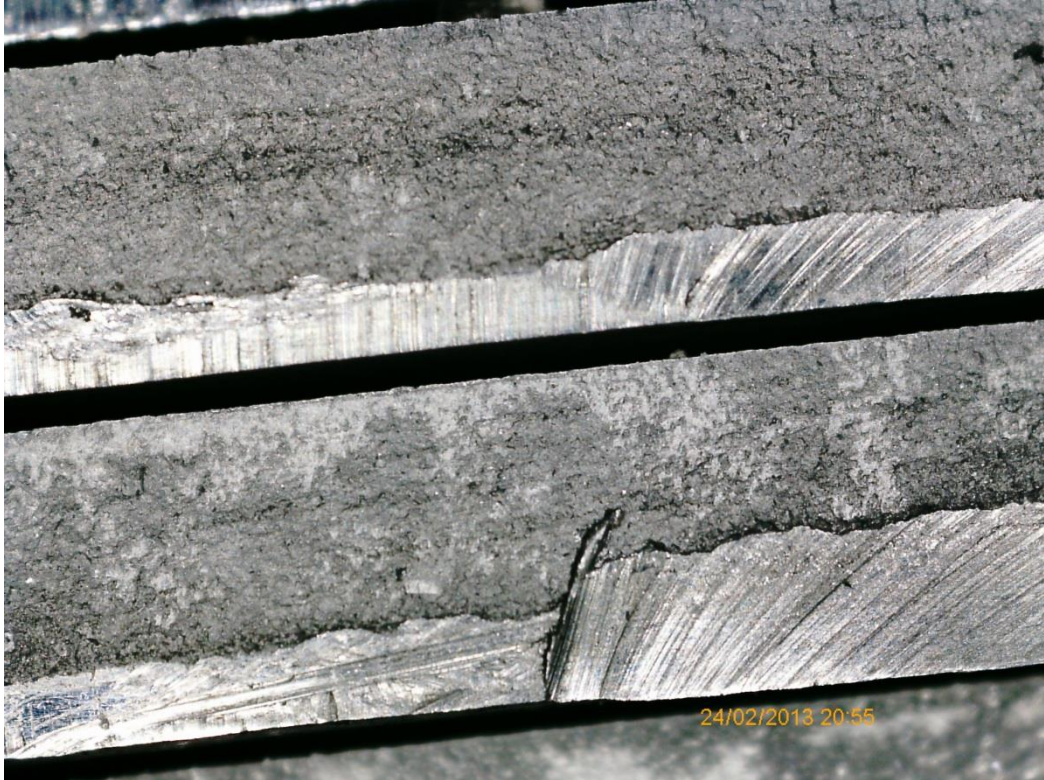
Kuva 21 Kelan 234160 hoitopuolen hankauma

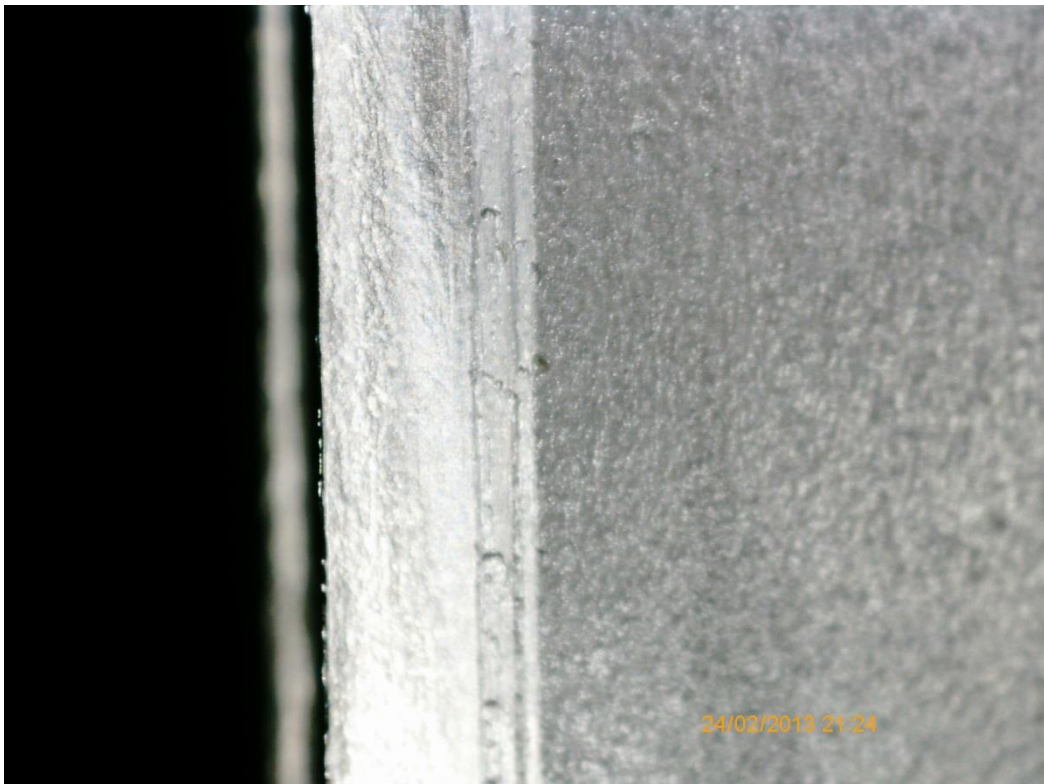
Kuva 22 Hoitopuolen leikkauksessa tapahtunut teräksen liukuminen

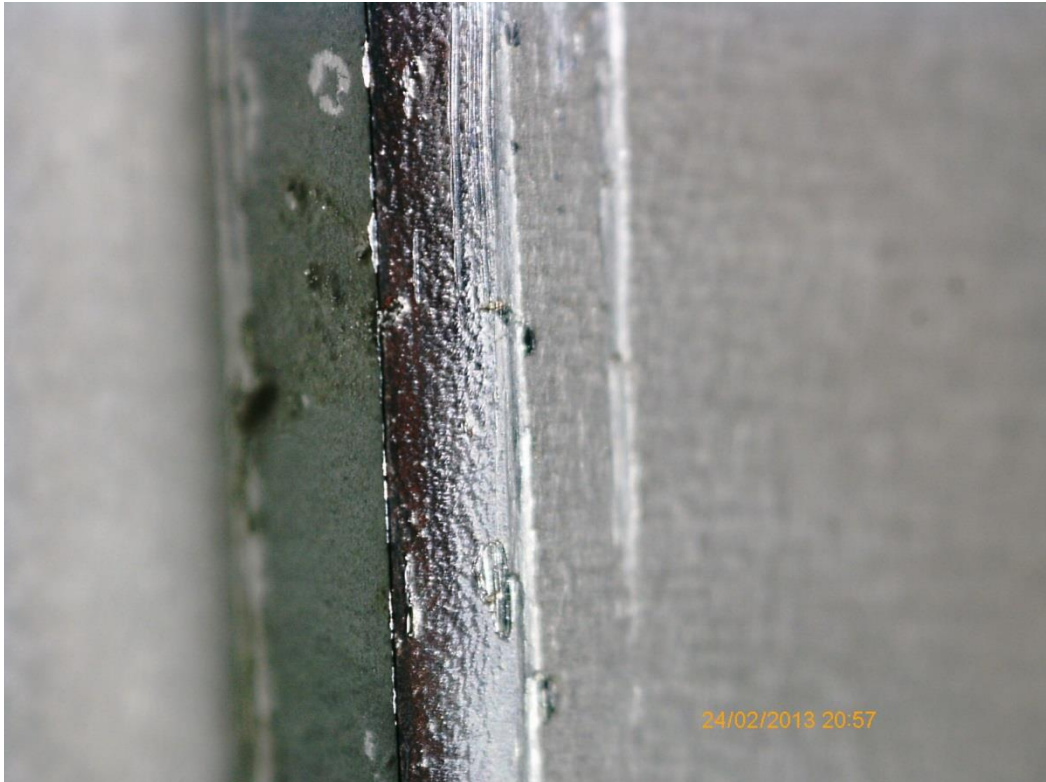
Kuva 23 Hoitopuolen purse

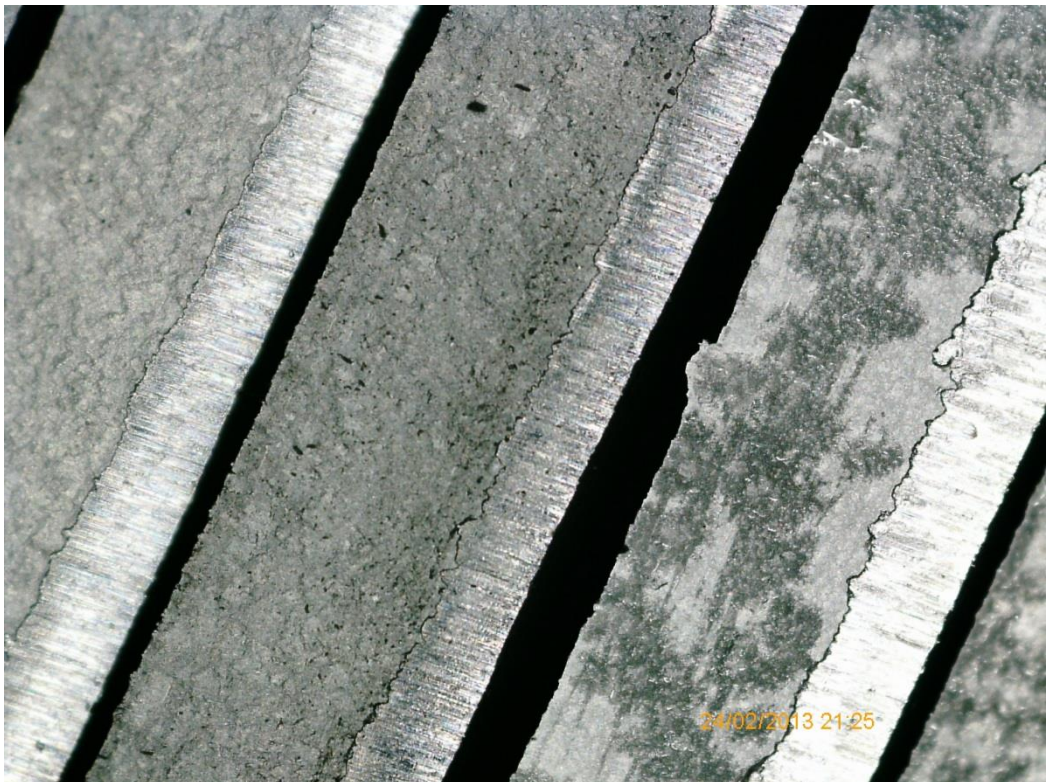
Kuva 24 Käyttöpuolen reunaleikkausjälki

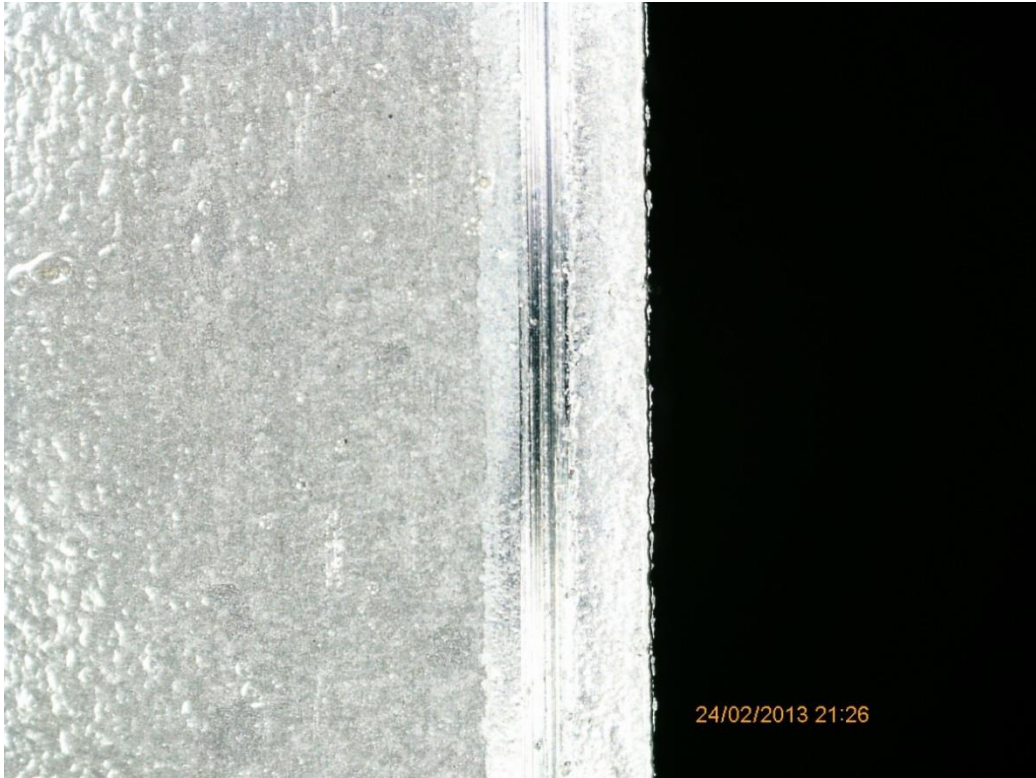
Kuva 25 Käyttöpuolen epätasainen murtuminen

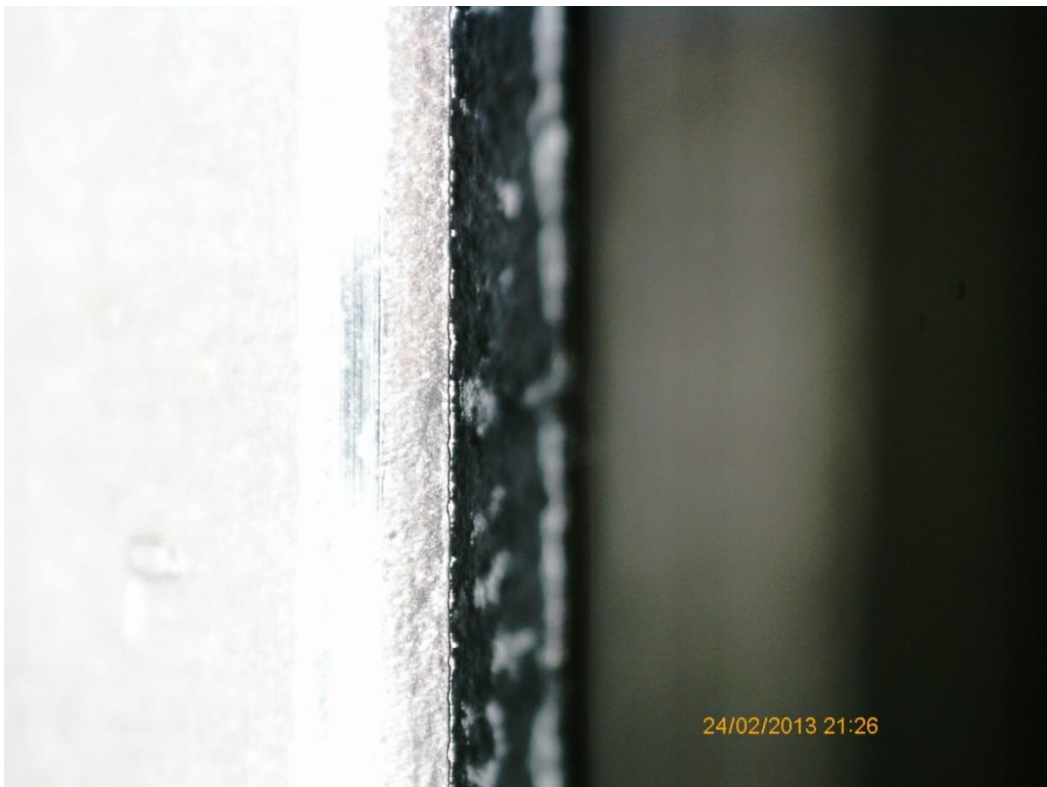
Kuva 26 Käyttöpuolen purse

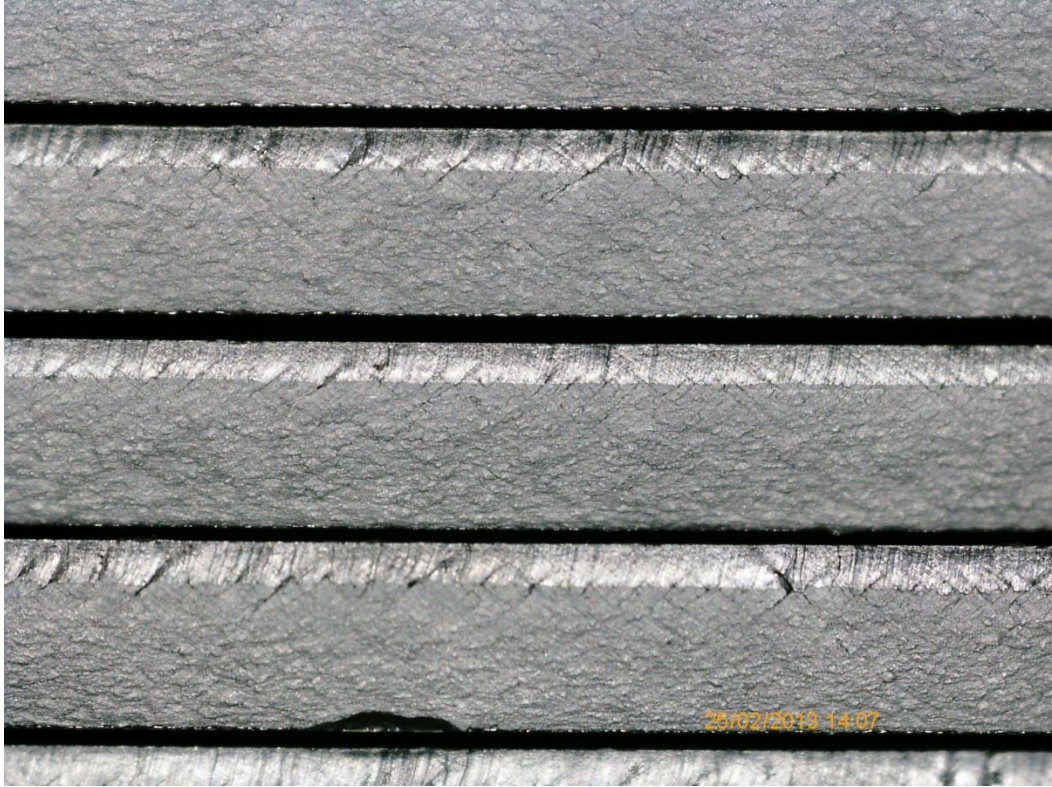
Kuva 29 Peittauksen hoitopuolen reunaleikkausjäljen muutos

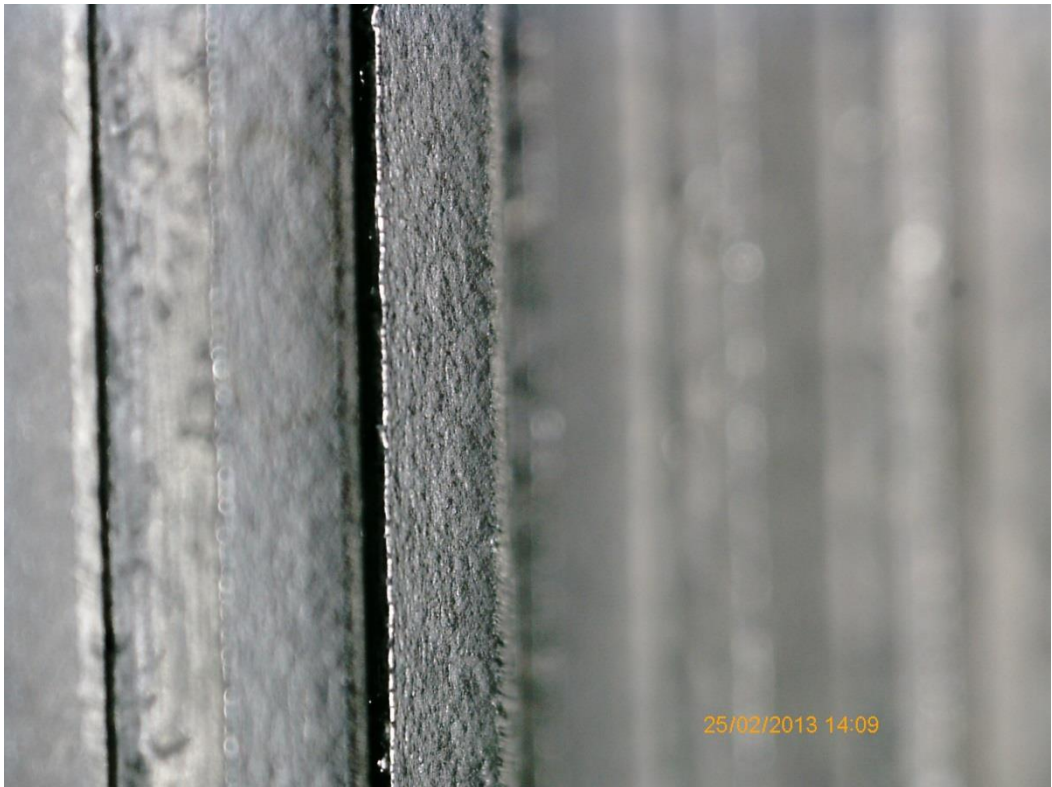
Kuva 30 Peittauksen hoitopuolen reunan sahalaita

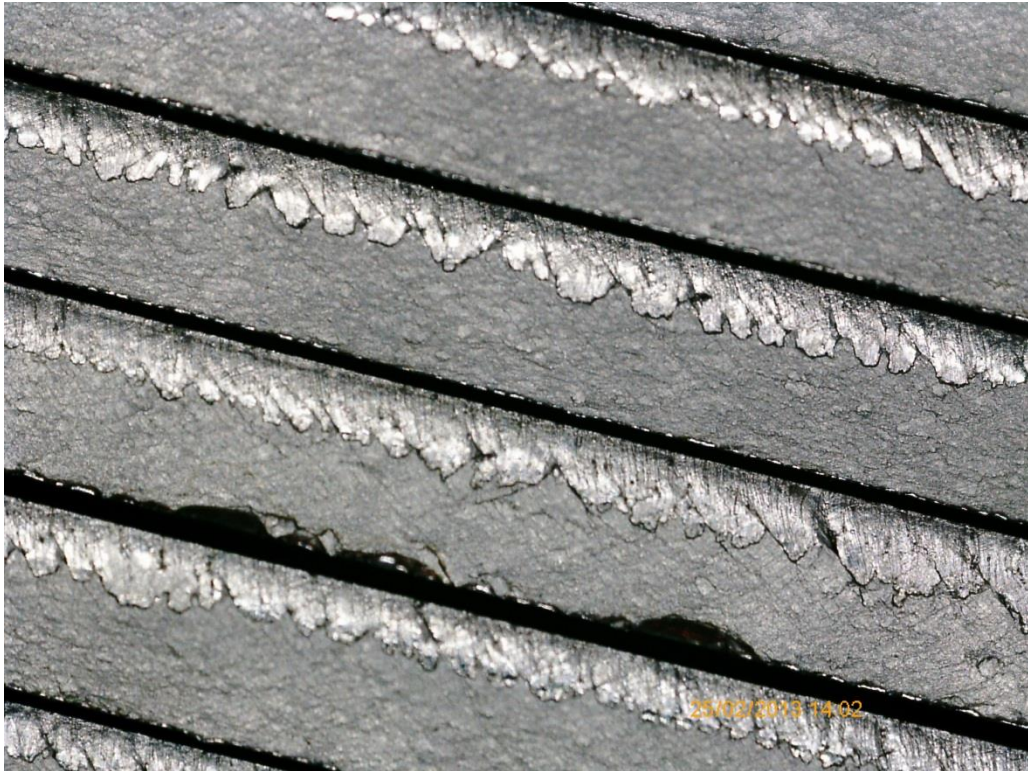
Kuva 31 Peittauksen käyttöpuolen reunaleikkausjäljen muutos

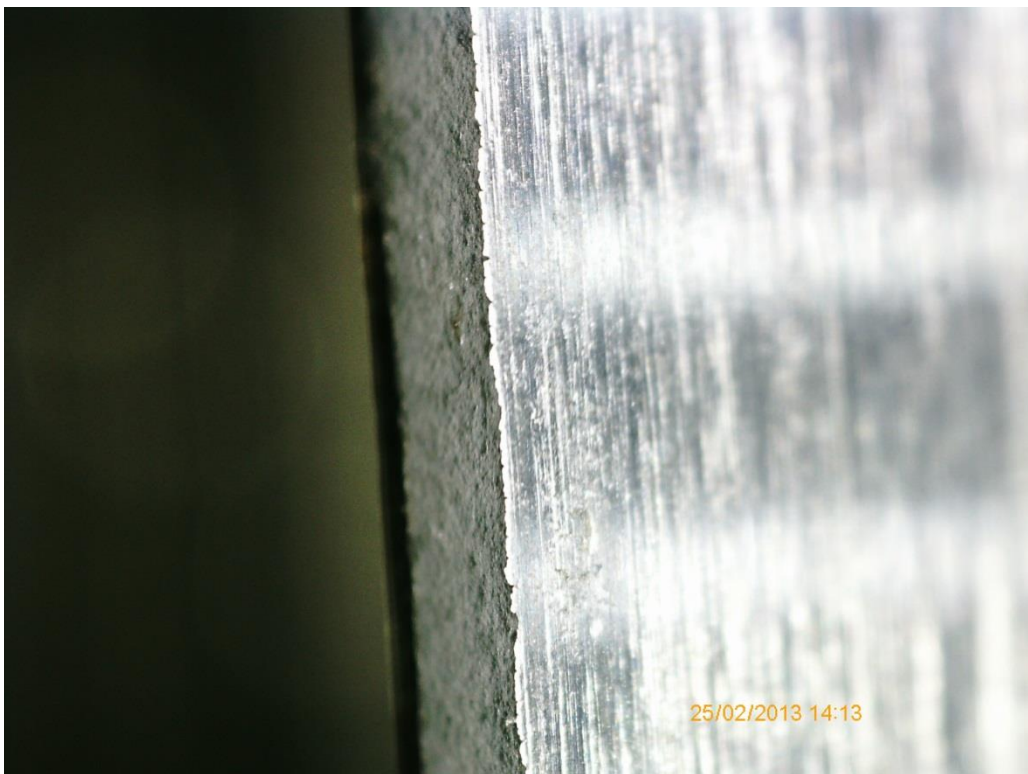
Kuva 32 Peittauksen käyttöpuolen sahalaita

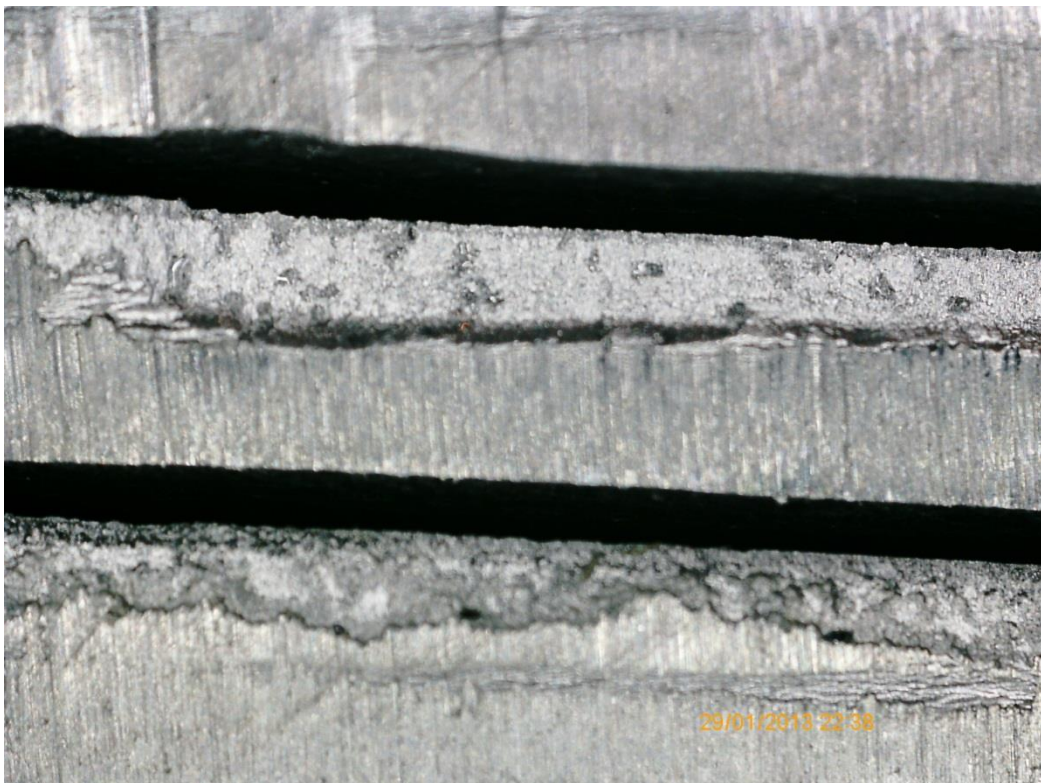
Kuva 36 Esimerkkikuva lohkeamasta

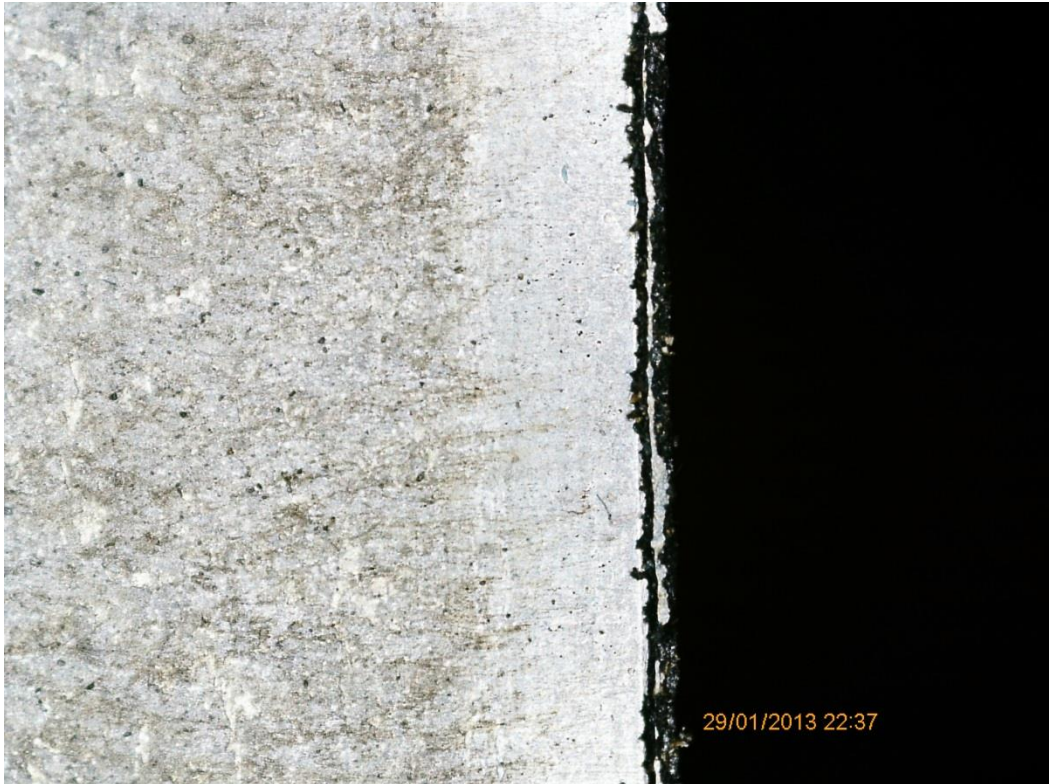
Kuva 37 Hoitopuolen leikkauksessa tapahtunut teräksen liukuminen

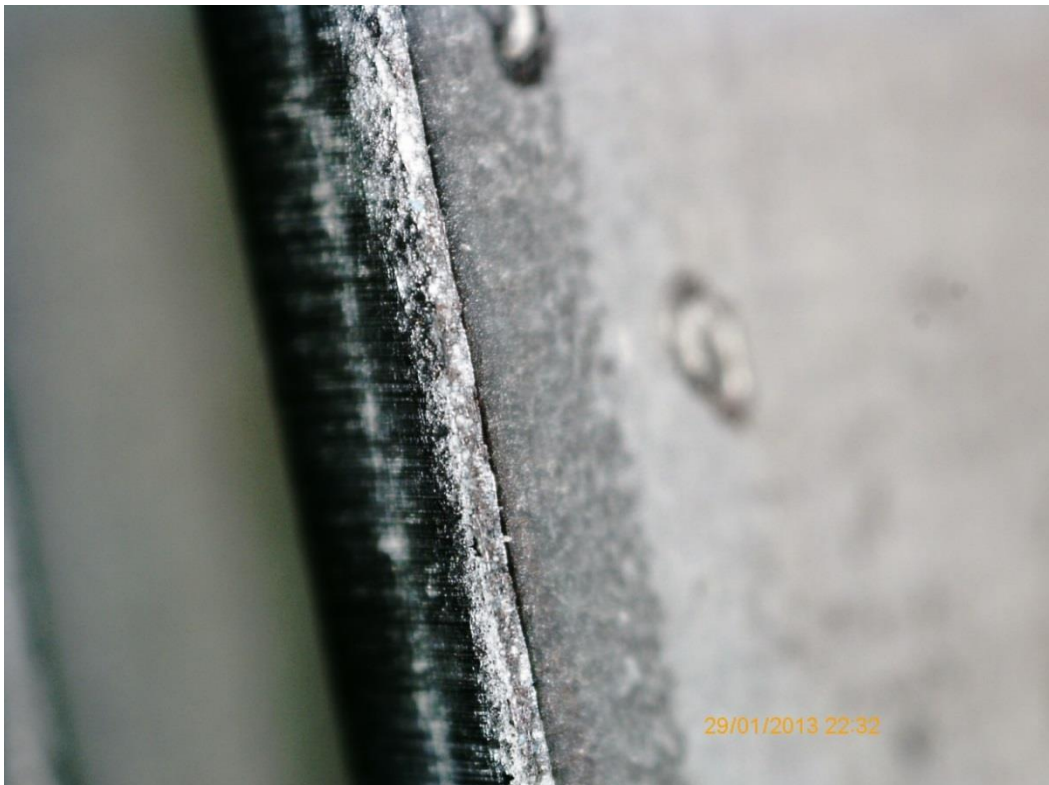
Kuva 38 Hoitopuolen leikkausjäljen purse

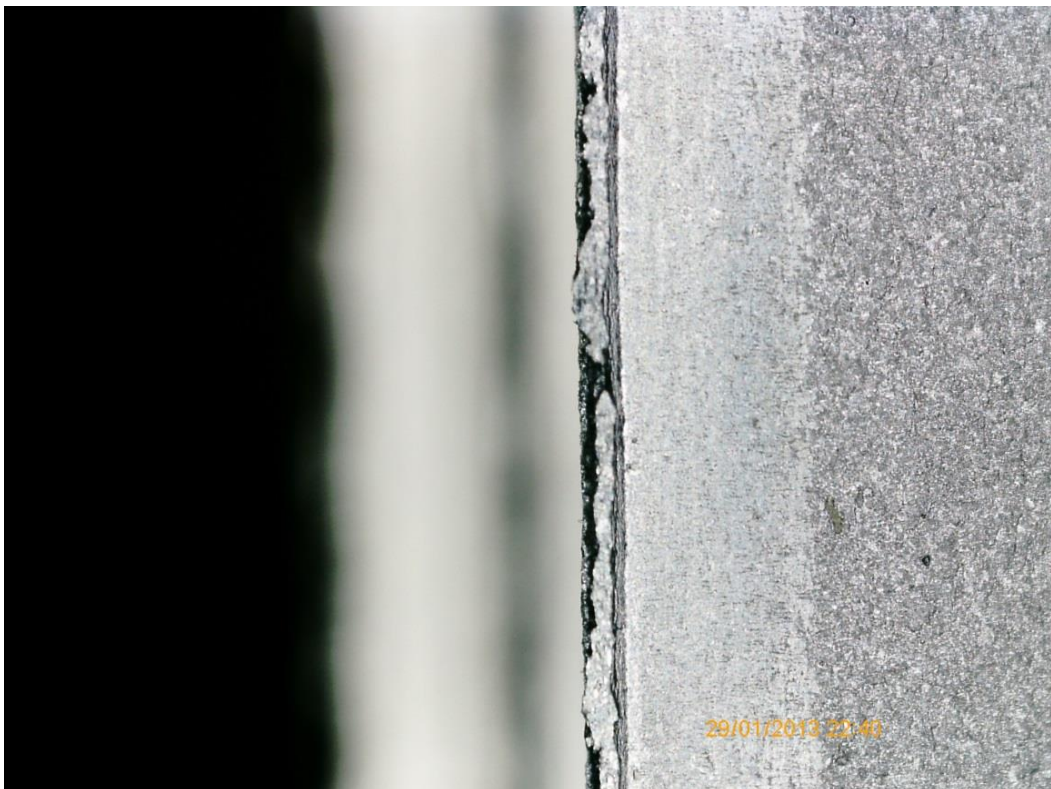
Kuva 40 Käyttöpuolen leikkauksessa tapahtunut teräksen liukuminen

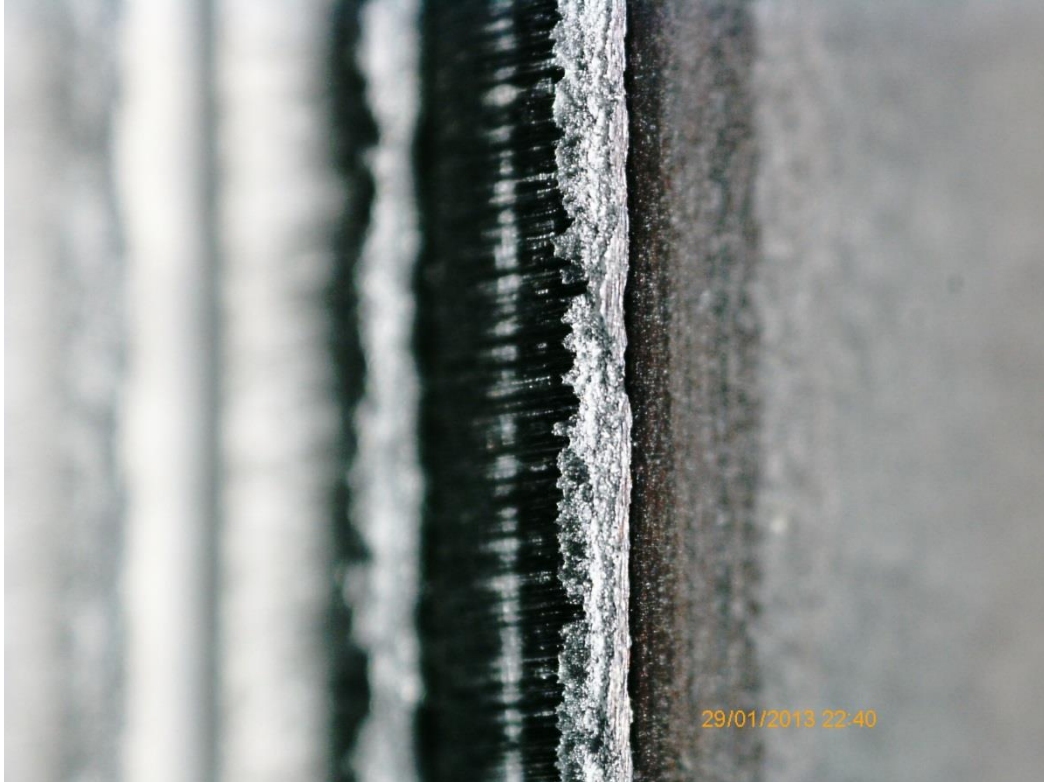
Kuva 41 Käyttöpuolen purse

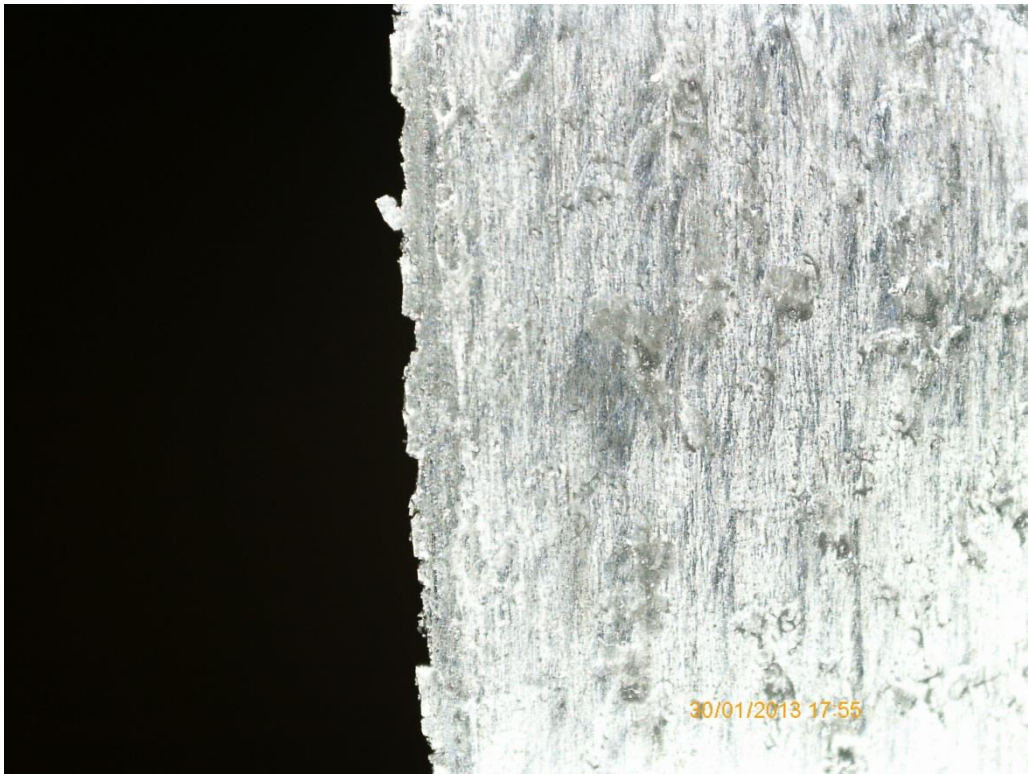
Kuva 46 Peittauksen hoitopuoleisen reunan sahalaita

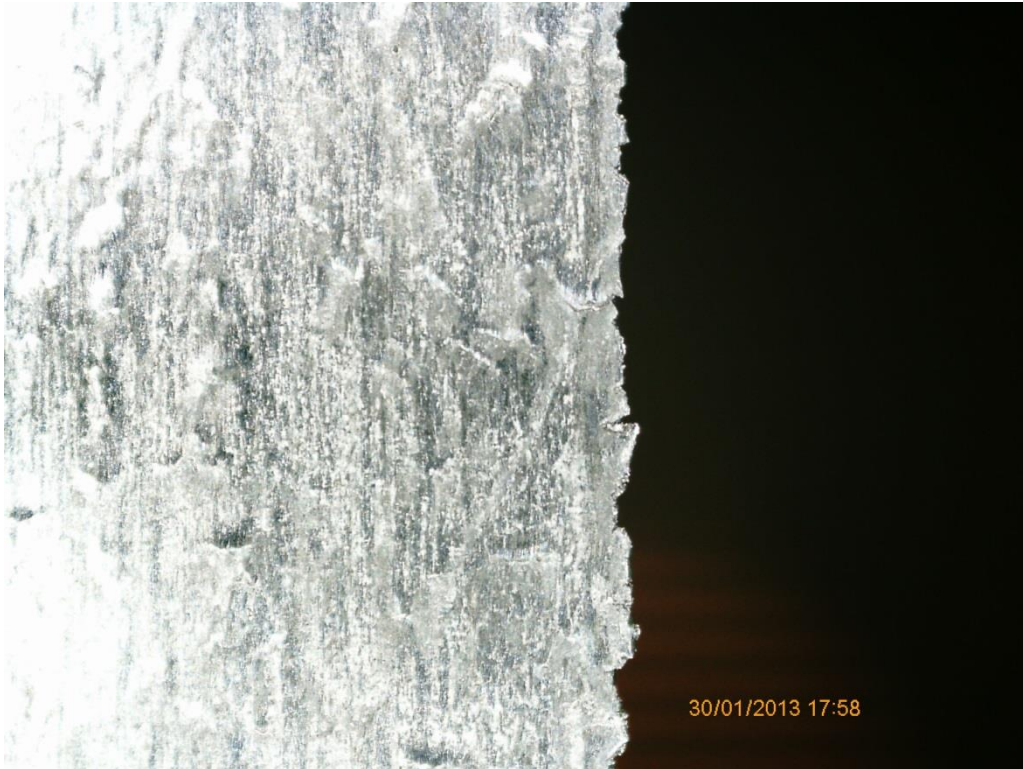
Kuva 47 Peittauksen käyttöpuoleisen reunan sahalaita

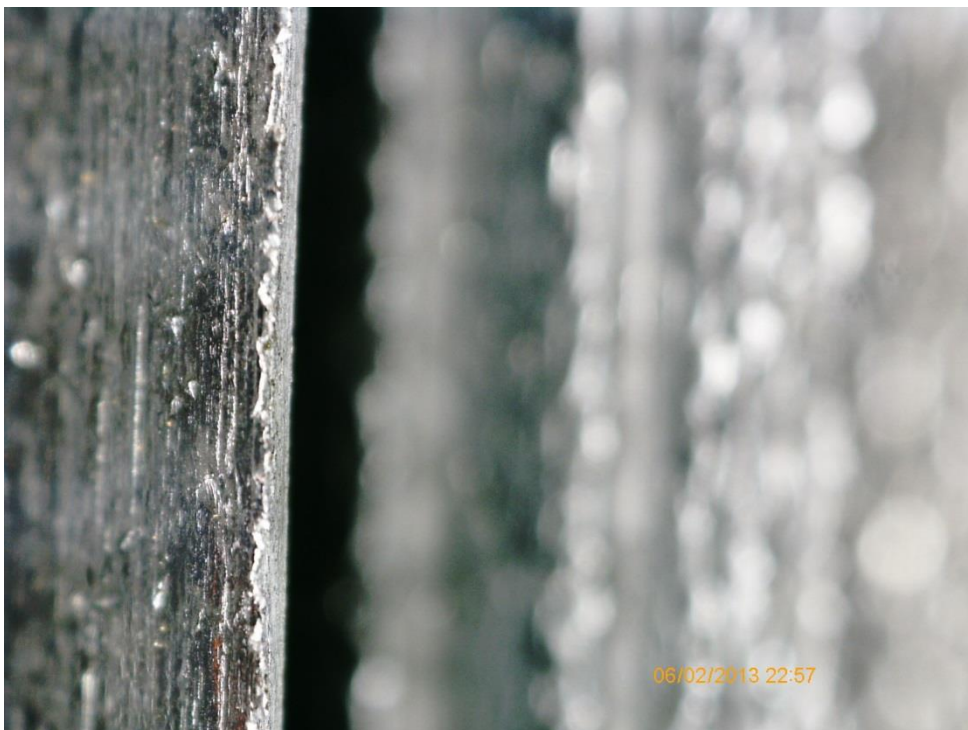
Kuva 48 Purseen aiheuttama sahalaitainen reuna

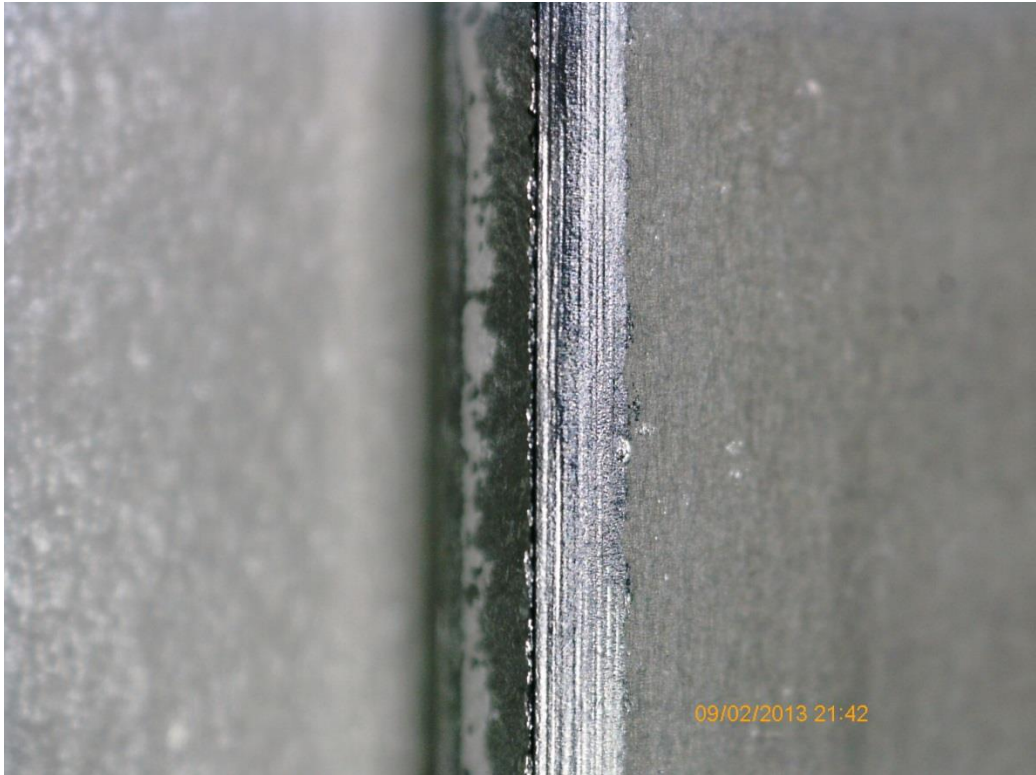
Kuva 52 Hoitopuolen epätasainen murtuminen, purse

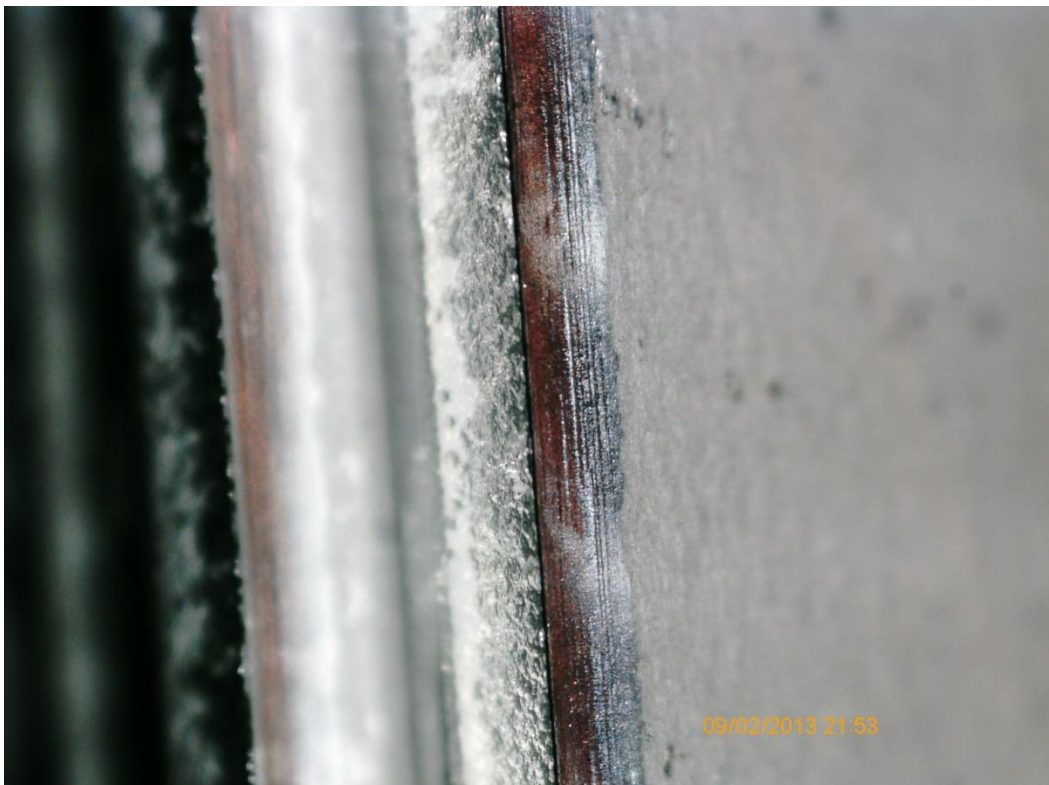
Kuva 53 Hoitopuolen tasainen murtuminen

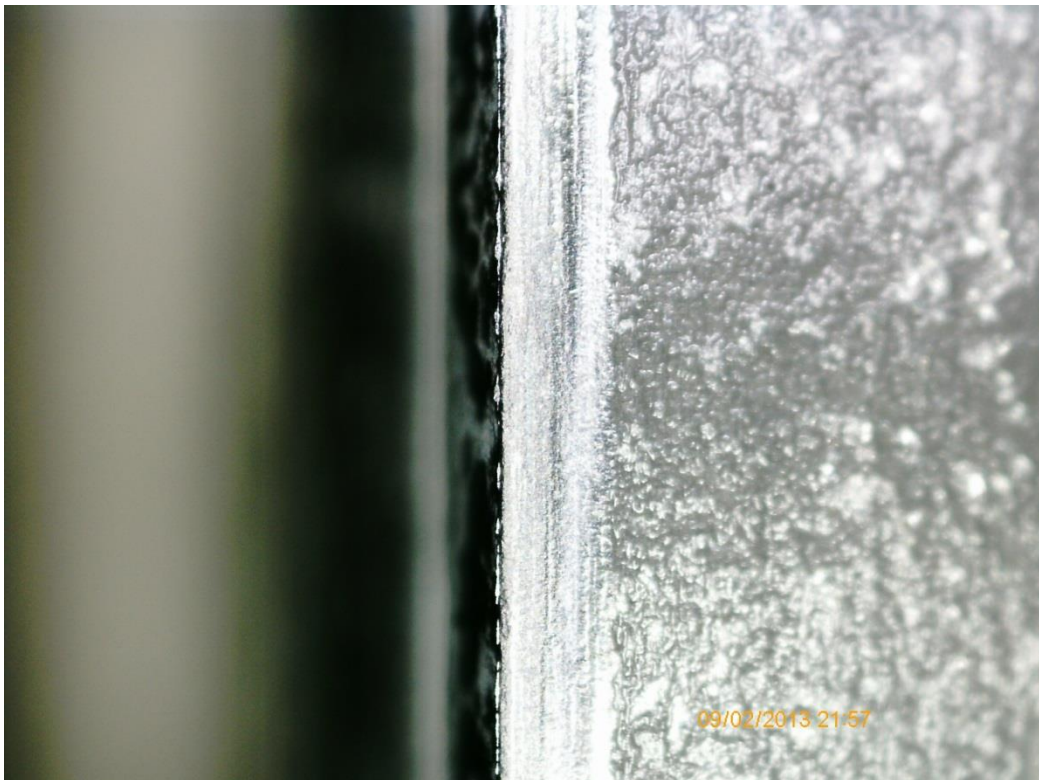
Kuva 55 Käyttöpuolen epätasainen murtuminen, purse

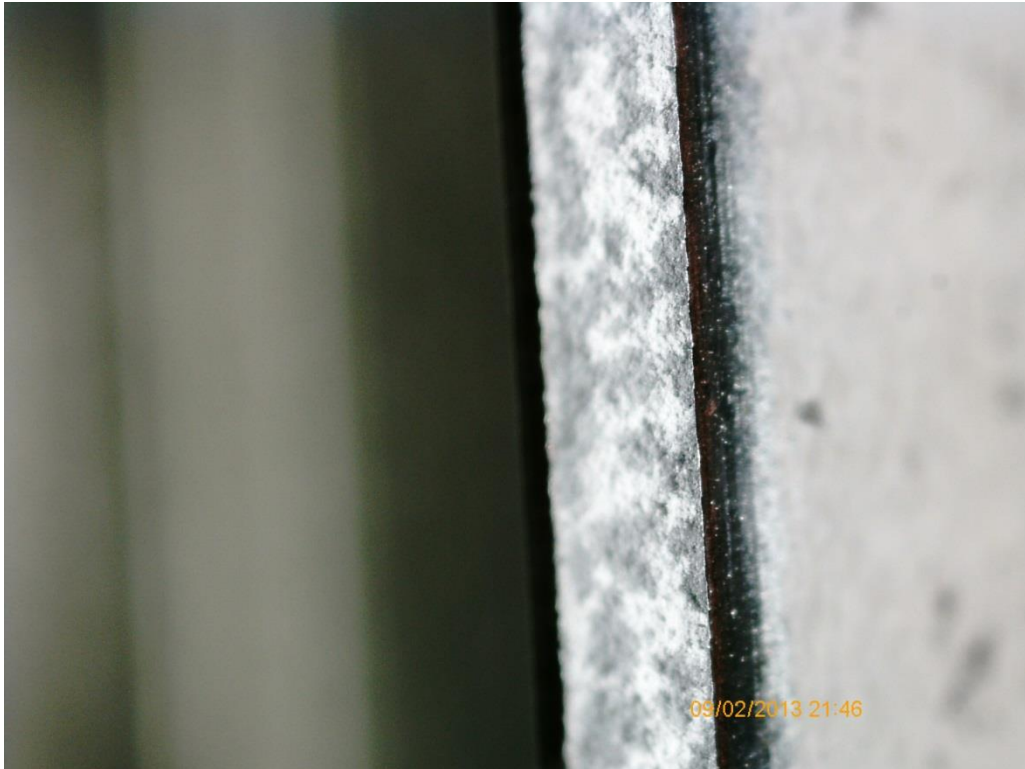
Kuva 56 Käyttöpuolen tasainen murtuminen

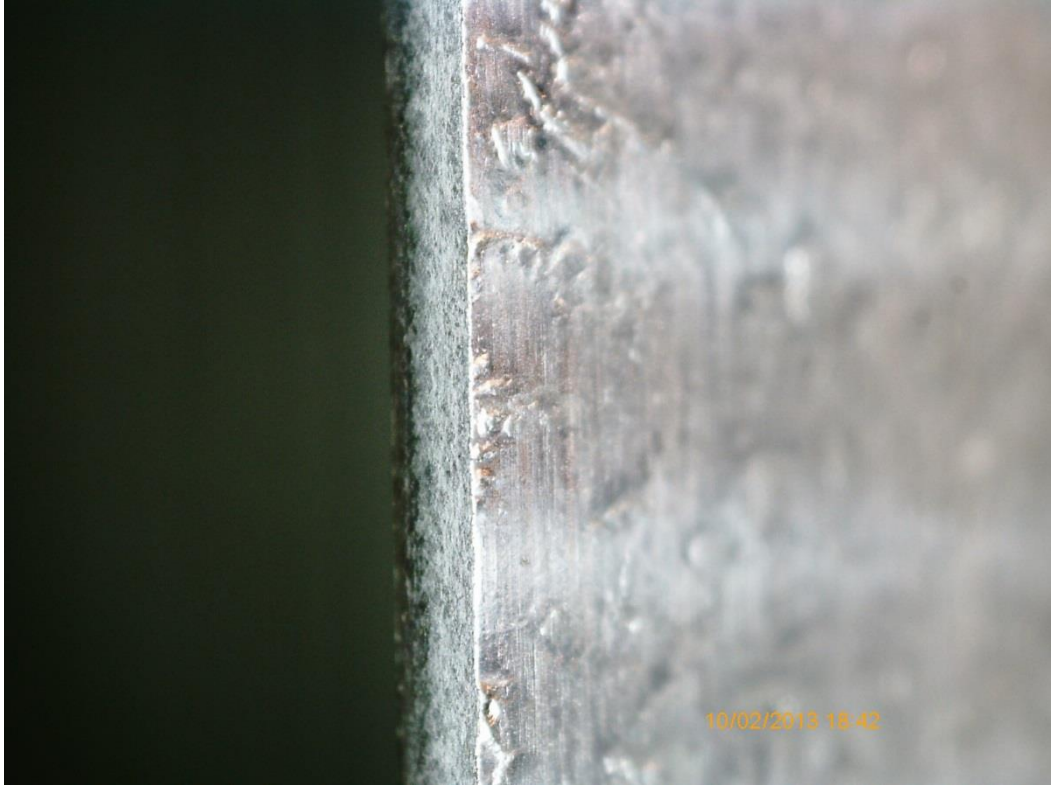
Kuva 60 Peittauksen hoitopuolen purseen valssatuminen

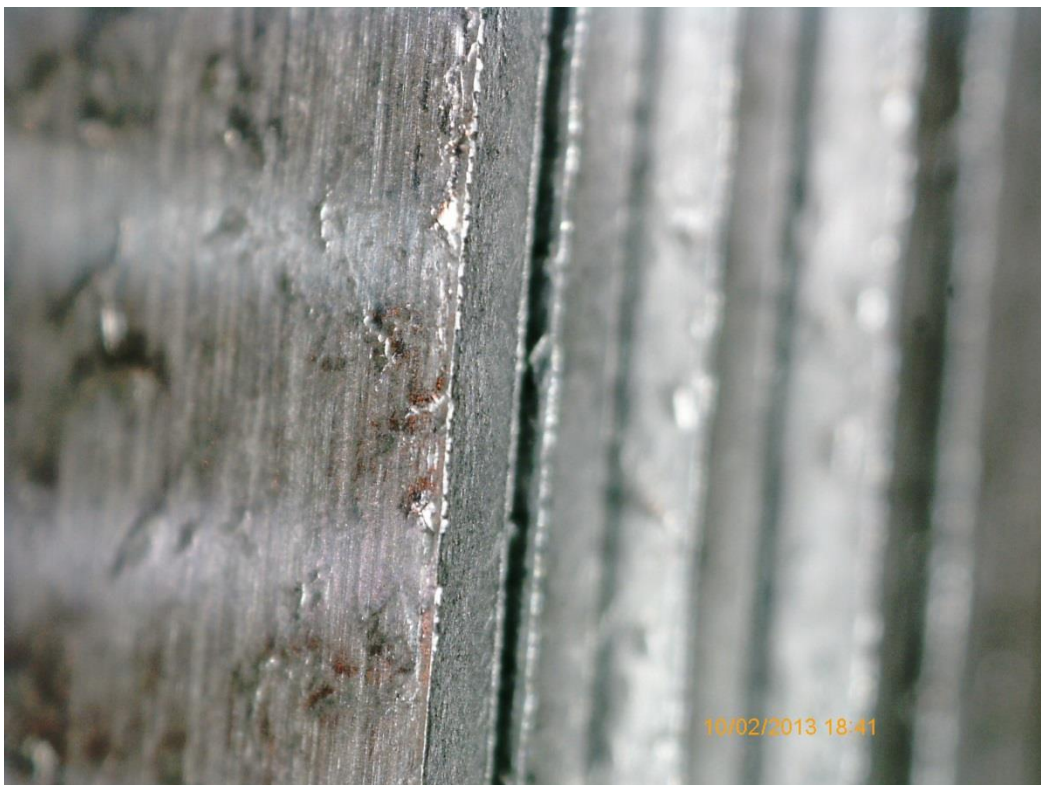
Molempien kelojen reuna-alueet olivat erittäin laadukkaita kylmävalssauksen jälkeen. Silmämääräisesti katsottuna teräskelojen kyljissä ei ollut mitään moittimisen sijaa. Mikroskooppikuvista nähdään, että pieni purseen valssautuminen on tapahtunut teräsnauhan reunaan mutta se on todella pientä. Valssautunutta purseetta ei ole kokomatkalta teräskelan kylkeä vaan teräskeloissa on myös useita täysin tasaisia kohtia. Kuten leikkauksen jälkeen pystyi toteamaan, että purseen määrä ei ollut suuri. Leikkaantunut vyöhyke on molemmilta puolilta vähän murtunut valssausvoiman ja reduktion takia mutta sekään ei vaikuta jatkojalostuksessa. Vinosti reunaa kohden otetuista mikroskooppikuvista näkee, että reunat ovat suurimmilta osin erittäin tasaisia (kuva 61). Kylmävalssauksen jälkeen teräksen reunoista kuitenkin huomaa myös sen, että teräskelan kierroksien välillä oli erilaisuutta murtuneen osuuden reunan epätasaisuudessa eli purseen määrässä. Jollakin kohtaa kierrosta pieni määrä purseetta oli valssautunut reunaan ja toisessa kohtaa samaa kierrosta teräksen reuna oli täysin tasainen (kuva 63). Molemmilla reunoilla oli suunnilleen sama määrä kyseistä vaihtelua reunan tasaisuudessa. Käyttöpuolella ilmeni hieman tiheämpää vaihtelua. Kyseinen määrä on pieni, kuten vinosti otetusta käyttöpuolen mikroskooppikuvasta nähdään ja tämä määrä ei tuota ongelmia jatkojalostuksessa (kuva 63).

Kuva 62 Käyttöpuolen reunan mikroskooppikuva heikon purseen valssautumisesta
