OMAKOTITALON ILMATIIVIYS ENNEN JA JÄLKEEN
ALAPOHJALAATAN TIIVISTÄMISTÄ

Tekijä	Kalle Kouri	Vuosi	2018
Ohjaaja	Petri Kuisma		
Työn nimi	Omakotitalon ilmatiiviys ennen ja jälkeen alapohjalaatan tiivistämistä		
Sivu- ja liitesivumäärä	22 + 16

Author	Kalle Kouri	Year	2018
Supervisor	Petri Kuisma		
Subject of thesis	Air Tightness of a Detached House after the Sealing of the Base Floor Slab		
Number of pages	22 + 16

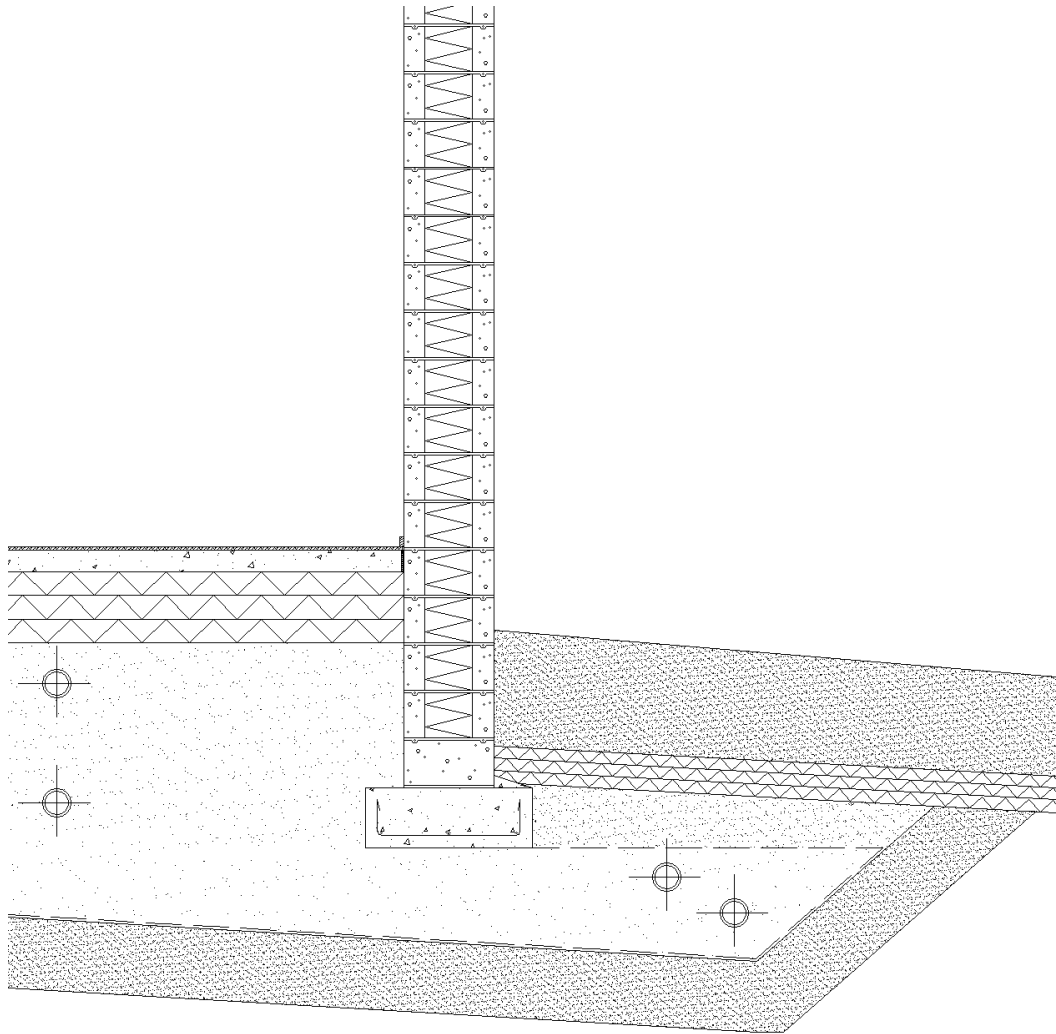
Kuvio 2. Alapohjarakenne

Kohteen alapohjarakenteet (Kuvio 2) alhaalta ylöspäin:

- routimaton soramurske 300 mm
- suodatinkangas
- pesty sepeli 16–32 mm 400 mm
 - salaoja- ja sadevesiputkistot
- betoniantura 700*250 mm
- sokkeli ja ulkoseinät kevytsoraharkko/-eristeharkko 380 mm
- sisätäyttö pesty sepeli 8–16 mm
 - radonputkisto, viemäriputkisto
- alapohjaeriste paisutettu polystyreenimuovi 300 mm
- betonilaatta 90 mm
 - vesikiertoinen lattialämmitysputkisto
 - laatan reunan ja ulkoseinän välissä solumuovieriste 6 mm
- lattiapinnoite.

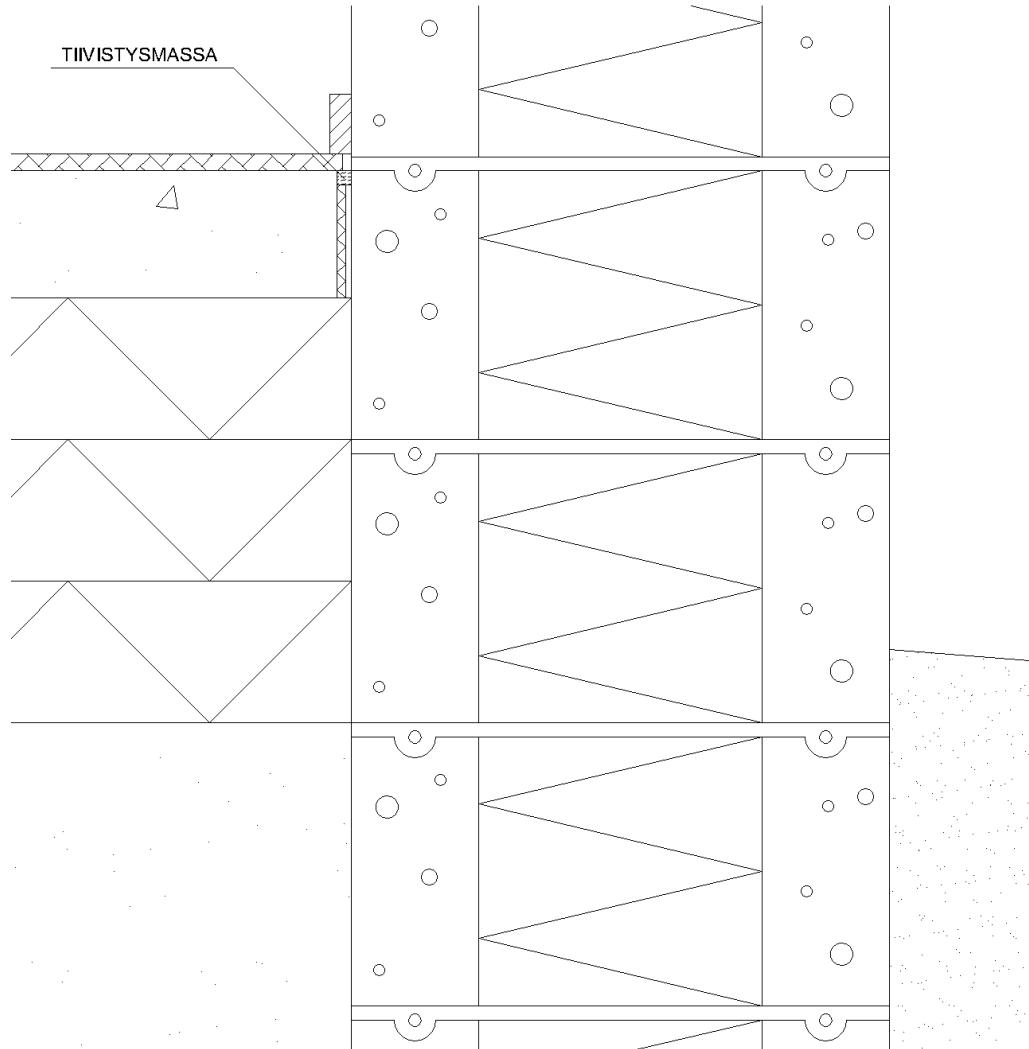
Kuvio 3. Elastinen tiivistysmassa

Betonilaatan ja ulkoseinäharkon välinen rako oli tiivistetty Sikaflex AT-Connection -tiivistysmassalla huhtikuussa 2013 (Kuvio 3). Ennen tiivistysmassan pursottamista oli raossa olevaa 6 mm vahvuista solumuovieristettä poistettu n. sentin syvyydeltä. Rako oli puhdistettu tartunnan parantamiseksi. Raon kokonaisleveys solumuovin poiston jälkeen oli silmämääräisesti tarkasteltuna vastannut laskennallisia arvoja, lyhyellä seinustalla 10 mm ja pitkällä 8 mm. Tiivistysmassan syvyydeksi oli pyritty saavuttamaan n. 1 cm.

Tiivistysnauman kuntoa ei kyetty tarkastamaan kuin autotallin osalta, koska muualla sauma oli joko listan tai laatoituksen peittämä. Omistajan kertoman mukaan autotallin saumoihin oli ilmestynyt ajan saatossa pieniä n. 1–2 mm levyisiä halkeamia pituuden vaihdellessa n. 1–3 senttimetrin välillä. Halkeamia oli esiintynyt satunnaisesti keskimäärin muutaman metrin välein. Repeämät oli korjattu pursottamalla rakoihin lisää tiivistysmassaa. Kädellä tunnistettavia ilmavuoja ei repeämistä ollut havaittu. Myöskään muissa tiloissa ei ollut havaittu vuotoisuutta tai epätavallista hajua. Myös autotallin MasterTop -pinnoitteella päällystettyyn betonilattiaan oli ilmestynyt pieniä halkeamia vuosien kuluttua laatan valusta.

Kohteen autotallissa havaitut saumoihin muodostuneet pienet halkeamat ovat todennäköisesti johtuneet betonilaatan jatkuneesta kuivumiskutistumisesta. Laatan alapuolella on hengittämätön eristekerros ja autotallin osalla yläpinnassa jo valuvaiheessa asennettu tiivis MasterTop -pinnoite. Autotallin osalta ei betonilaatalla ole ollut samanlaista kuivumismahdollisuutta kuin muualla rakennuksessa. Tätä teoriaa tukee myös autotallin lattiapintaan ilmaantuneet halkeamat, jotka olivat muodostuneet epätavallisen pitkän ajan kuluttua laatan valusta. Omistajan muistin mukaan ensimmäisten vuosien aikana ei autotallin lattiapinnassa ollut halkeamia ollenkaan.
