Pientalon kuntoarvio ja muutostyön kustannusarvio

Opinnäytetyö

Kevät 2018

SeAMK Tekniikka

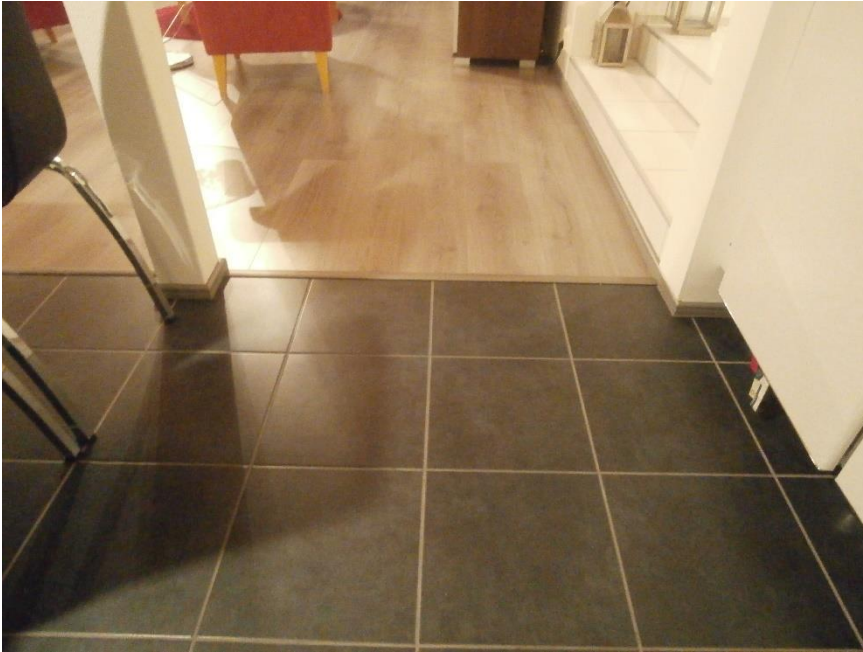
Kuva 4. Saneerattu lattia.

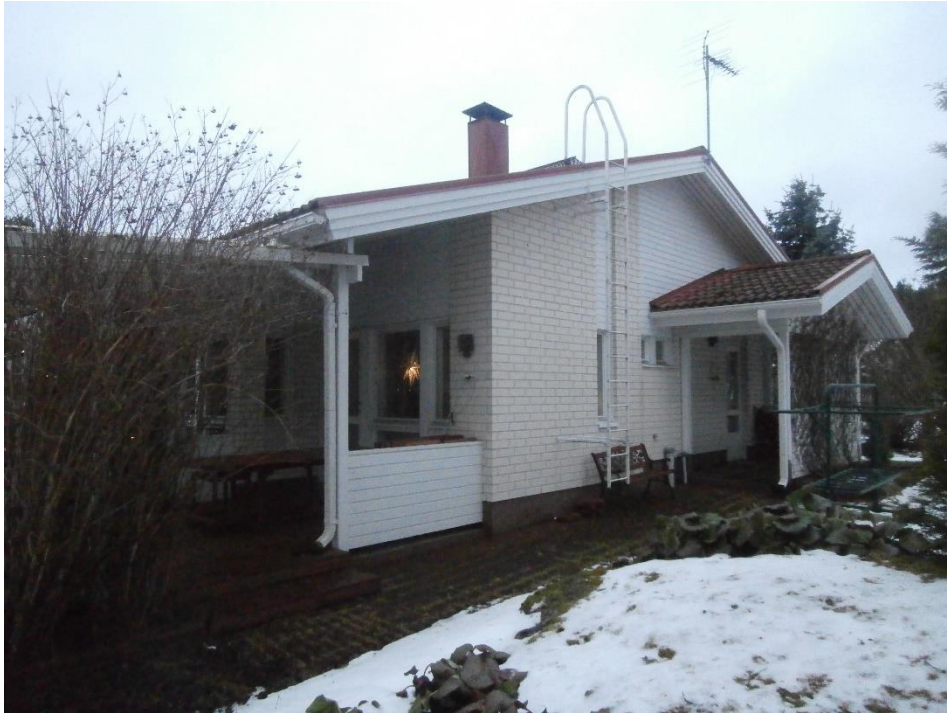
Maanpinta viettää talosta poispäin ja ohjaa vedet tontin reunoja pitkin ojiin. Nurmikko on tuuhea mutta osittain epätasainen. Pihan kivetykset ja liikennealue kasvavat osittain sammalta ja nurmikkoa (Kuva 5).

Kuva 5. Kivetyksen väleistä kasvavaa nurmikkaa.

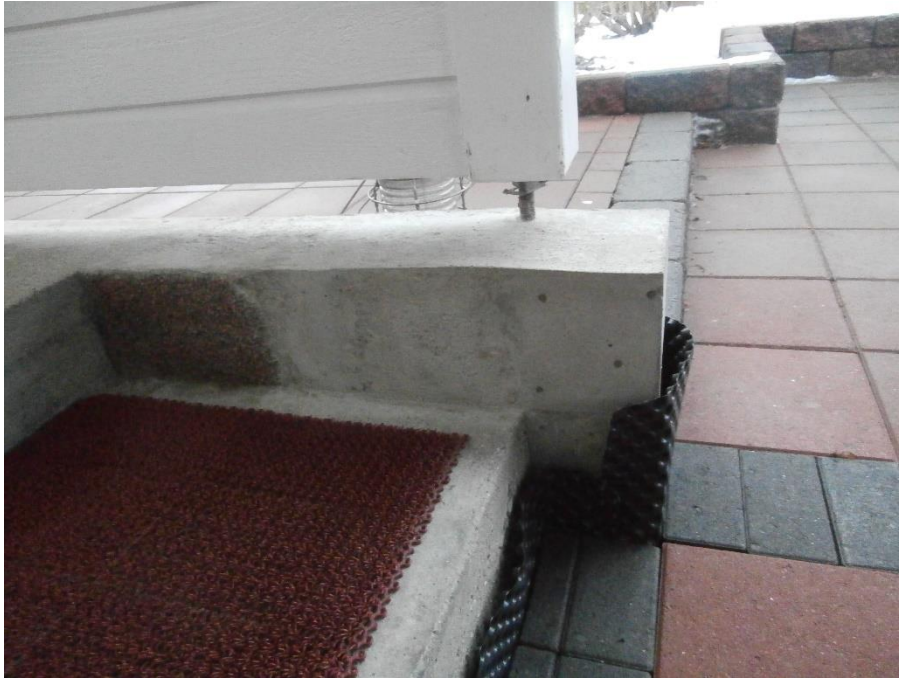
Silmämääräisesti tarkasteltuna perusmuuri on hyvässä kunnossa lukuunottamatta muutamaa kulunutta kohtaa, joista rouhe on osittain irronnut. Sokkeli on ollut hie-
man halki autokatoksen kulmassa ja se on korjattu edellisenä kesänä (Kuva 6).

Kuva 6. Korjattu sokkeli.

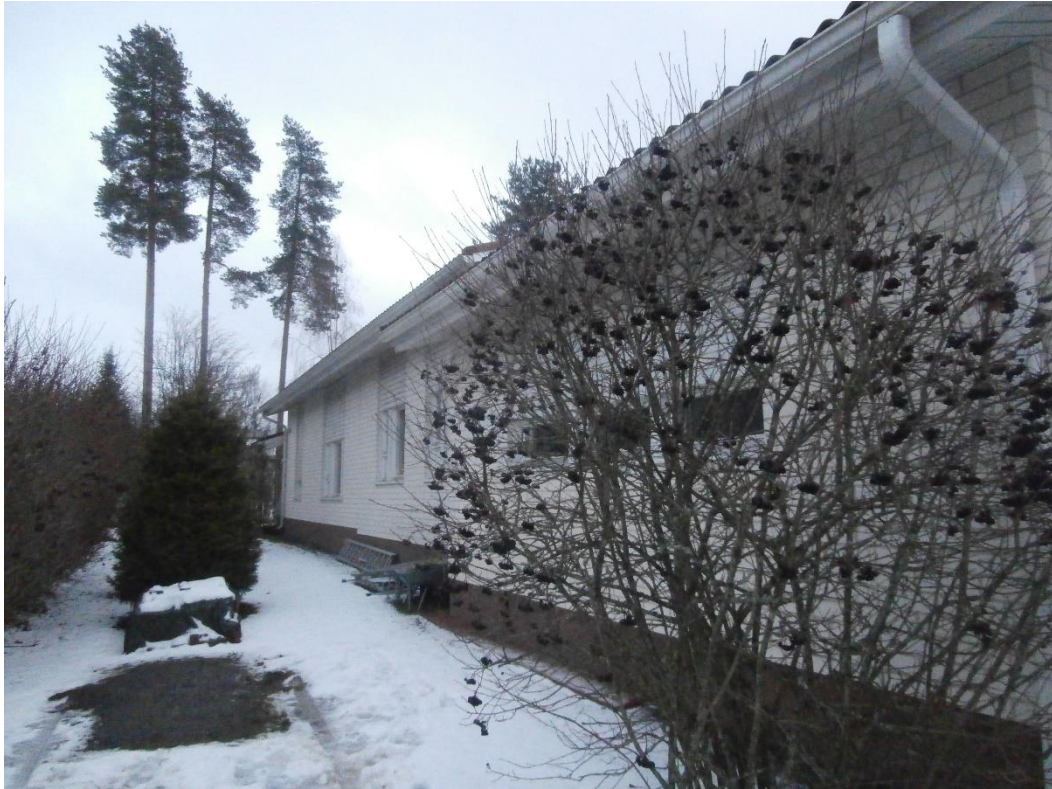
Kiinteistön julkisivuna toimii valkoinen tiiliverhous (Kuva 7). Ikkunoiden ja ovien sekä talon päätyjen yläpuolisten osien julkisivumateriaalina on valkoinen vaakapaneelaus. Tiiliverhous on yleisesti katsottuna hyvässä kunnossa, mutta se on tummunut ja likaantunut osittain vuosien aikana. Saumat ovat ehjät ja alimpien rivien tiilien tuuletussaumat ovat auki tuuletuksen vuoksi. Talon pohjoisella julkisivulla yhdessä kulmassa on havaittavissa pientä halkeilua. Vaakapaneelit ovat alkuperäiset ja ehjät, mutta osassa paneeleista maalipinta on vaurioitunut huoltomaalauksen puuttumisen vuoksi.

Kuva 7. Takapihan julkisivu pohjoiseen.

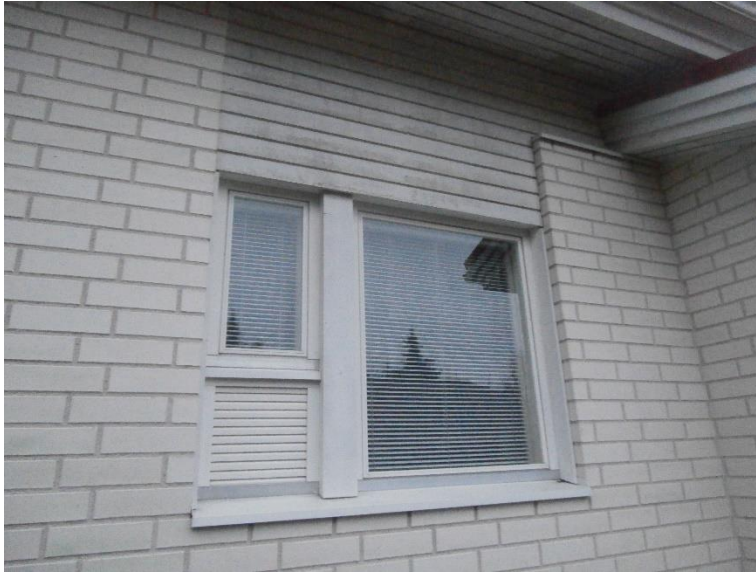
Ikkunat ja ulko-ovet ovat puualumiinisia ja ne ovat alkuperäisiä. Ikkunoissa ei ole merkittäviä näkyviä vaurioita. Ainoastaan ikkunalaudoissa- ja puitteissa maalipinta on osittain kulunut (Kuva 8). Talon ulko-ovi sekä autotallin ovi ovat kuluneet vuosien aikana paljon (Kuva 9). Niitä on kuitenkin huoltomaalaamalla pidetty käytettävässä kunnossa, mutta ovien vaihto tulee varmasti vastaan lähivuosina.

Kuva 8. Ikkunan yläpuolinen kulunut laudoitus.

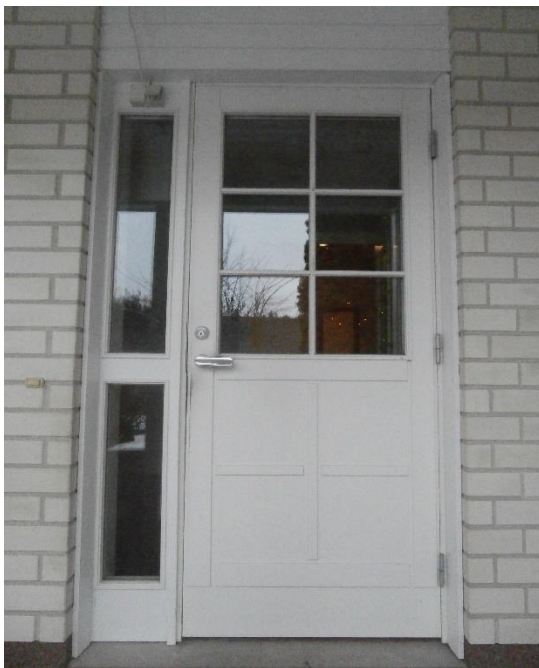
Kuva 9. Alkuperäinen kulunut ulko-ovi.

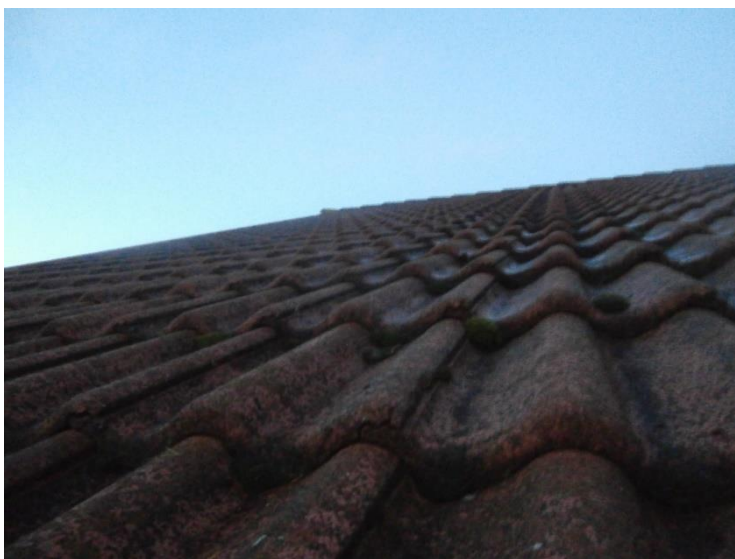
Vesikatemateriaali talossa on punainen tiilikate. Tiilikate sekä räystäät ovat alkupe-
räiset. Tiilikate on haurastunut ja tummunut vuosien aikana, mutta toimii vielä eikä
katto vuoda (Kuva 11). Vesikate on pesty täysin ainakin viimeksi vuonna 2010. Katto
on sammaloitunut huoltojen jälkeen osittain uudestaan.

Kuva 11. Tummunut tiilikate.

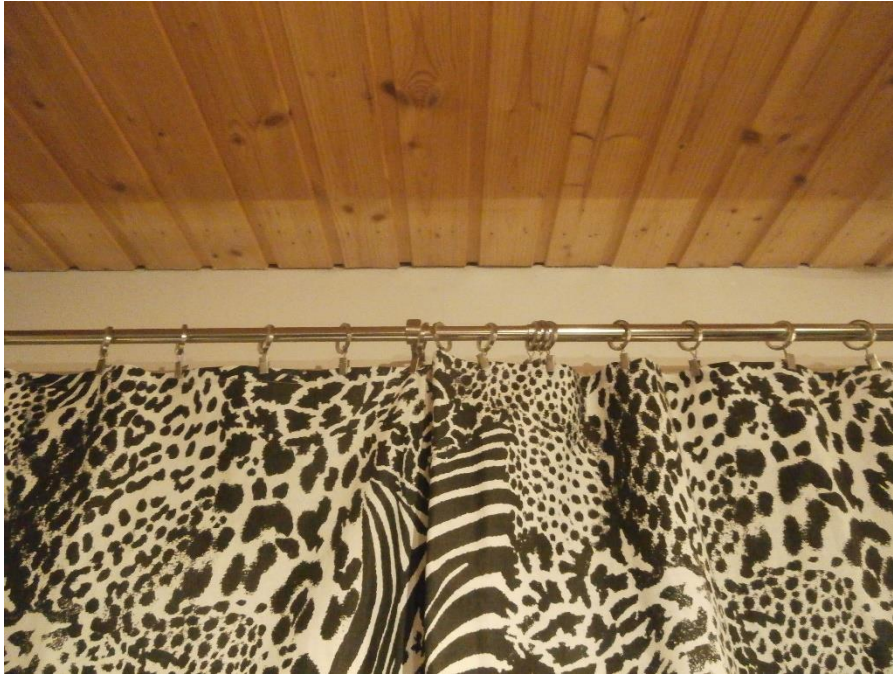
Puiset sisäkatot ovat tummuneet huomattavasti vuosien aikana (Kuva 12), mutta muuten katoissa ei havaittavissa epäkohtia. Tummumisen huomaa esimerkiksi kohdissa, joissa valaisin on vaihdettu pienempään ja näin rajat näkyvät katossa. Osa katoista on jo maalattu valkoiseksi.

Kuva 12. Tummunut sisäkatto.

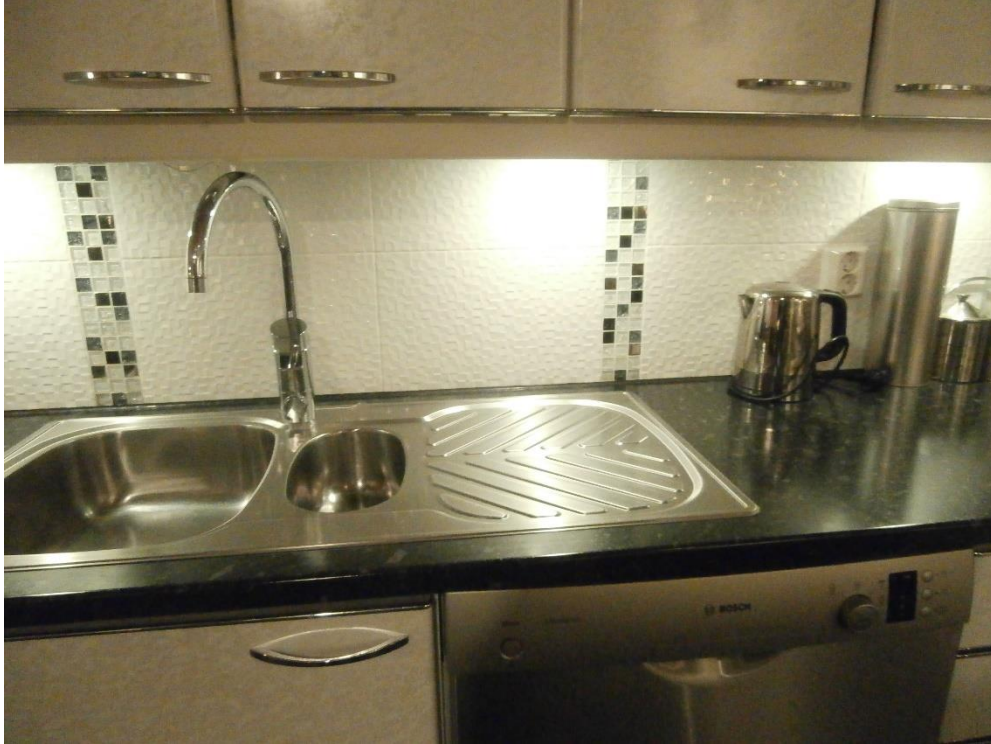
Kiinteistön kalusteita ja varusteita on päivitetty vuosien aikana (Kuva 13). Keittiön kaikki laitteet liesituuletinta lukuunottamatta on uusittu ja ne toimivat normaalisti niitä testatessa. Uusimisen seurauksena energiankulutus on pienentynyt sähkölaskujen mukaan.

Kuva 13. Uudistettua keittiötä.

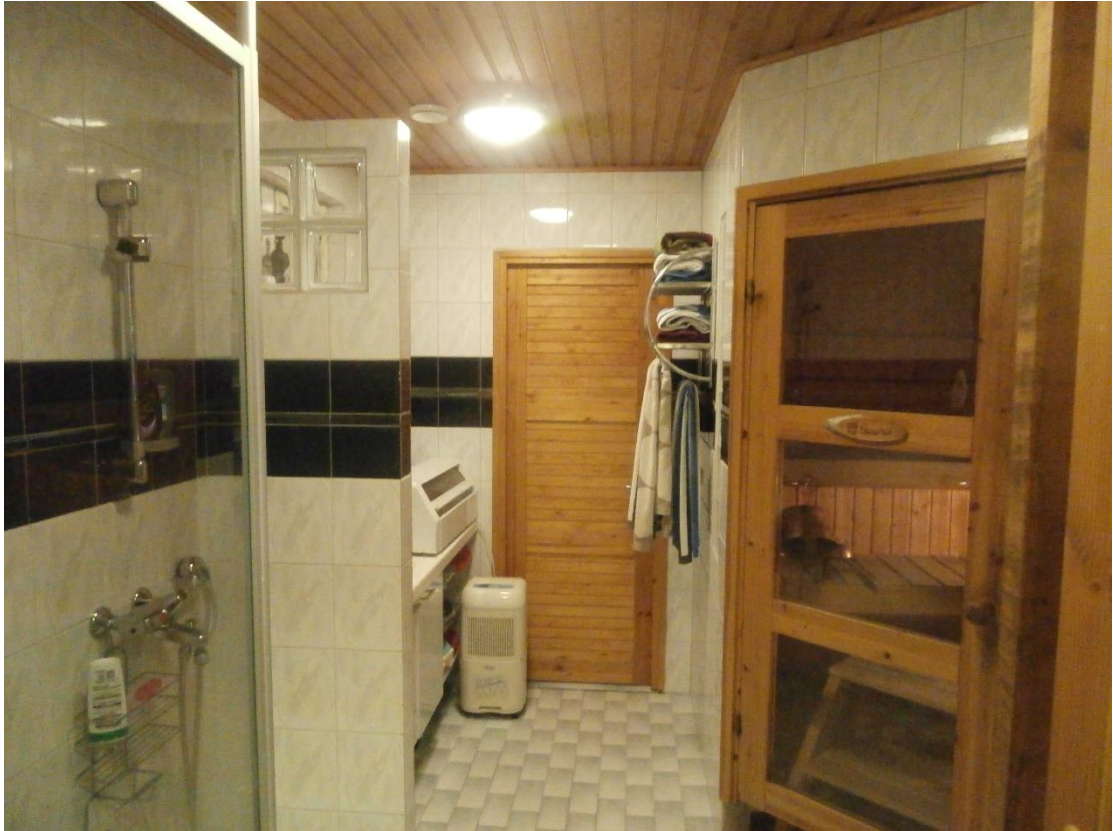
Kaikissa tiloissa sisäkattona toimii puinen paneelikatto. Väliovet ovat myös puiset. Sekä ovet että katot ovat tummuneet vuosien aikana. Saunan seinät, katto ja lauteet ovat vielä hyvässä kunnossa. Lauteet ovat ehjät ja puhtaat sekä tukevat. Asukkaiden mukaan kiuas on uusittu kolme vuotta sitten.

Asukkaiden mukaan pesutilat ovat päivittäisessä käytössä. LVIS-järjestelmät toimivat normaalisti niitä kokeiltaessa, joten tällä hetkellä LVIS-järjestelmien saneeraus ei ole ajankohtainen. Aistinvaraisen kokonaistarkastelun perusteella sekä tilojen käyttäjien kokemusten mukaan saneerauksen tarve on tällä hetkellä kosmeettinen. Tilojen sisäilmassa ei havaita tunkkaisuutta eikä hajuhaittoja. Mahdollisen muutostyön toteutuessa suositellaan samassa yhteydessä tehtävää varsinaista kuntotutkimusta, sillä ainoastaan rakenteita avaamalla saadaan luotettava arvio piiloon jäävien rakenteiden kunnosta. Tiloihin suositellaan tehtäväksi pintojen muutostyö, joka esitetään tarkemmin seuraavassa kappaleessa.

Kuva 14. Pesutilojen nykyhetki.
