Hissin kuntoarviolomakkeen toimivuuden tutkiminen

Metropolia Ammattikorkeakoulu

Insinöörityö

22.5.2018

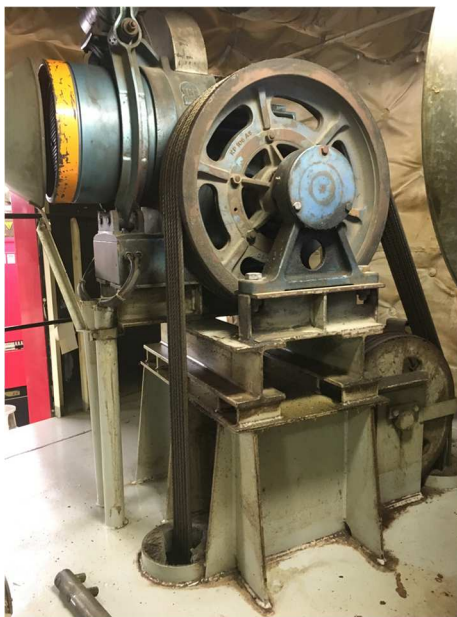
Kuva 12. Hissin koneisto.

Nostokoneiston ja nopeudenrajoittimien kunto tarkastettiin. Koneiston vetopyörästä puuttui suojaus. Jarrupalojen kuluneisuus, jarrukaarien ja roottorin jarrupintojen kunto

tutkittiin silmämääräisesti ja jarrun avautuminen tarkastettiin avaamalla jarrua avausviivusta. Kannatusköysien ja nopeudenrajoittimien köysien kunnan arviointi oli merkitty tehtäväksi konehuoneesta, mutta niiden tarkastaminen on kuitenkin helpompi tehdä korin katolta kuilun tarkastuksen yhteydessä. Tarkastuksen loppuksi ohjauskeskuksen kutsunapeista annettiin hissille kutsuja ja kuunneltiin laitteiden käyntiääniä. Mitään normaalia poikkeavia ääniä ei kuultu.

Hissin ollessa pysähtyneenä kerroksessa, koneiston vetopyörässä huomattiin pieni edestakainen liike. Vetopyörän liike on yleensä merkki koneiston vaihteen kulumisesta tai ensiöakselin päässä olevan painelaakerin kiinnityksen löystymisestä. Huomio kirjattiin lomakkeeseen.

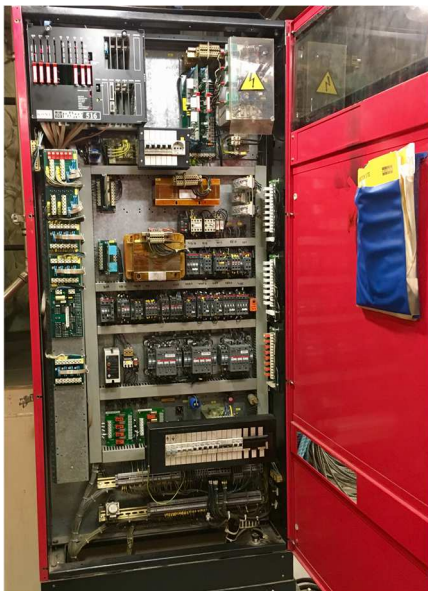
Kuva 14. Hissin ohjauskeskus.

Ohjauskeskuksen kosketussuojauksen ja johdotuksien kunto tarkastettiin. Ohjauskeskuksessa olevien elektroniikkakorttien, kontaktorien ja releiden ikä ja kunto arvioitiin. Sähkökuviin oli päivitetty korin ovikoneiston muutostyöt.

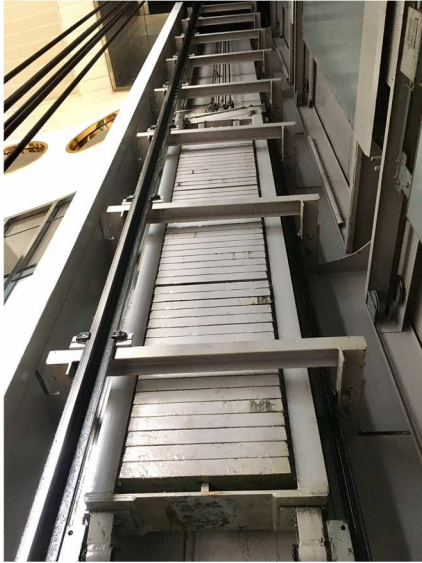
Kuva 18. Hissin vastapaino.

Vastapainon johteissa havaittiin useita tarrausjälkiä ja huomio kirjattiin lomakkeelle. Tarrausjäljet aiheuttavat vastapainon liukupintojen kulumista sekä mahdollisesti uusia tarrauksia.

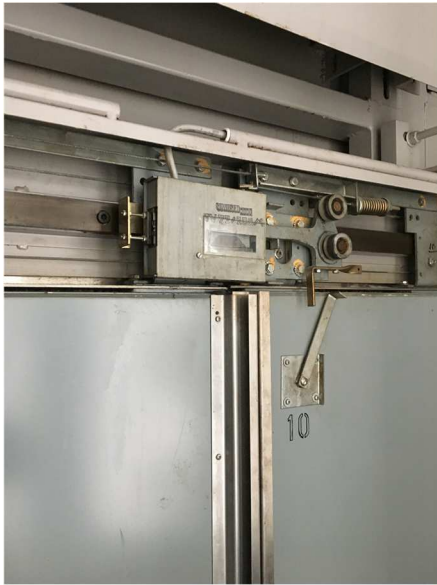
Kuva 20. Tason oven lukko ja ovikoskettimet.

Ovien kuilunpuoleisten osien kunto tarkastettiin silmämääräisesti (kuva 19, kuva 20).

Kerrosmerkinnät olivat selkeästi merkitty ovilehtiin (kuva 20). Edustat tarkastettiin silmämääräisesti kerrostasoilta. Tasoja painonappien toiminta testattiin ja kerrosnäyttäjien

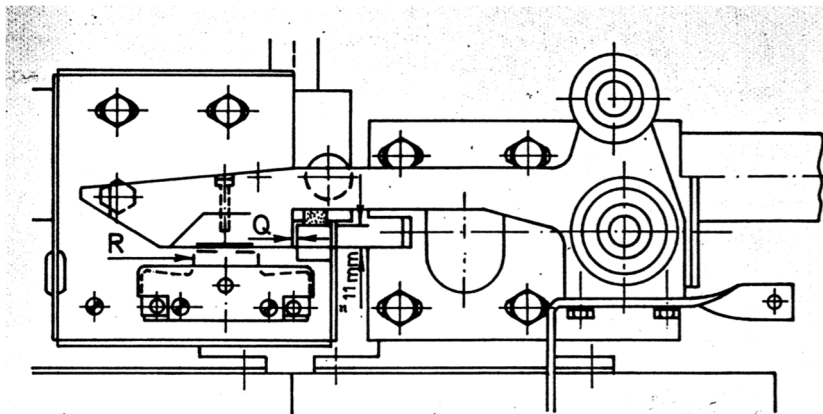
Kuva 21. Hissin tason oven lukko. (15.)

Ovien lukkojen välykset (kuva 21) sekä ovikoskettimien kunto tarkastettiin. Tarkastettava lukkovälitys on merkitty kuvaan kirjaimella Q. Valmistajan ohjeiden mukaan välyksen tulee olla 1-3 mm. Liian suuri lukkovälitys voi aiheuttaa ovien turvapiirin katkoksia ja hissien pysähtymisiä kerrosten väliin. Tasoja avattiin käsin ja kuunneltiin niiden käyntiäänä sekä seurattiin ovilehtien liikkeitä. Mitään normaalista poikkeavaa ei omissa huomattu.

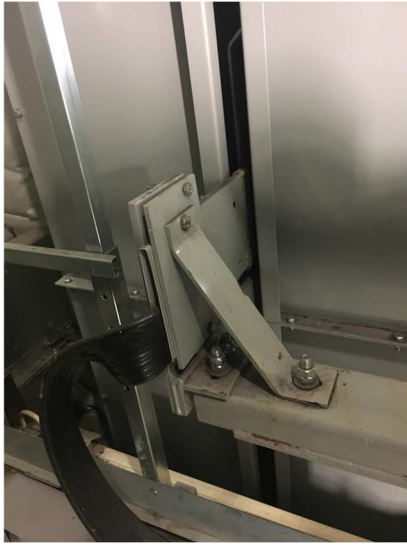
Kuva 26. Hissin korikaapelikiinnike.

Koteloinnin vuoksi korikaapeleiden kuntoa ei pystytty näkemään. Korikaapelikiinnikkeen ja kaapelikoteloiden kunto kuitenkin tarkastettiin silmämääräisesti. Lisäksi korikaapelikiinnikkeen oikea sijainti tarkastettiin ajamalla hissiä huoltoajolla ja seuraamalla ettei korikaapelikiinnike ota missään kohtaan kiinni koteloon. Kuntoarviolomakkeelta puuttuvat korikaapelikiinnike ja korikaapelikotelot lisättiin lomakkeelle. Lisäksi tarkastuksen helpottamiseksi ovikoneiston osat eroteltiin lomakkeelle.
