LASKENTATYÖKALU KATUJEN PÄÄLLYSRAKENTEEN KORJAUSVELAN SELVITTÄMISEKSI

Case: Hämeenlinnan kaupunki

Ammattikorkeakoulututkinnon opinnäytetyö

syksy, 2018

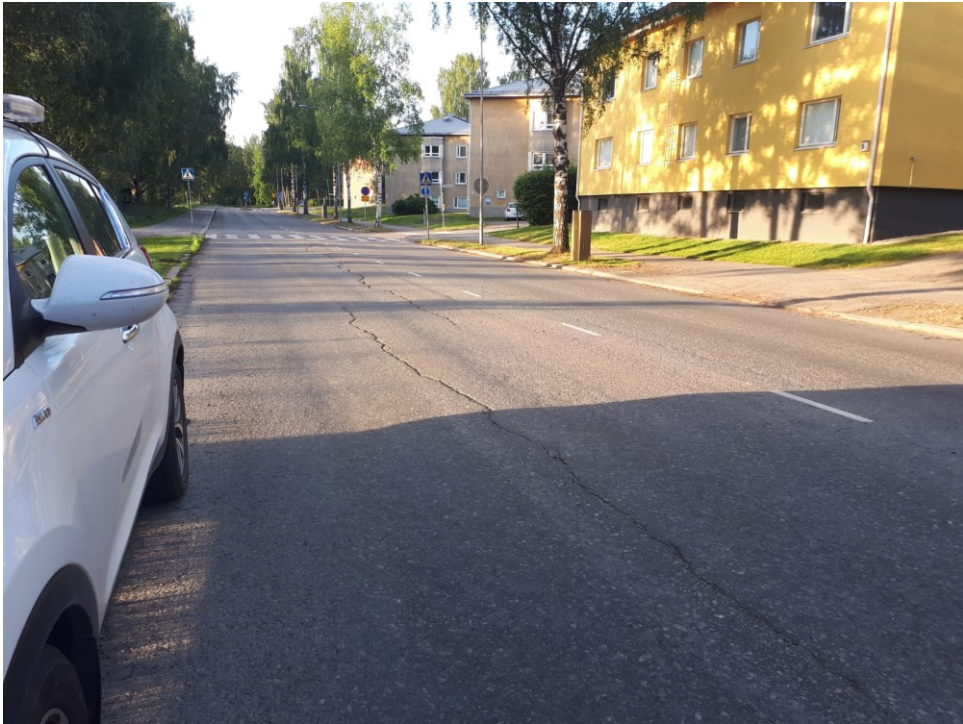
- Kuormituskestävyshalkeamat: pituus-, poikki- ja verkkohalkeamat ajourassa (Kuva 5)
- routahalkeamat: pituus-, poikki-, ja verkkohalkeamat muualla, kuin ajourassa (Kuva 5)
- muut päällystevauriot: reiät, purkaumat, pakkaskatkot, saumahalkeamat, painumat ja urat (Kuvat 6 ja 7)
- kunnossapidon seurauksena tien päällystekerrokseen syntyvät kulumat ja vauriot. (Kuva 8)

Kuva 5. Urautumista sekä pitkittäishalkeamaa ajourassa ja muualla päällysteessä.

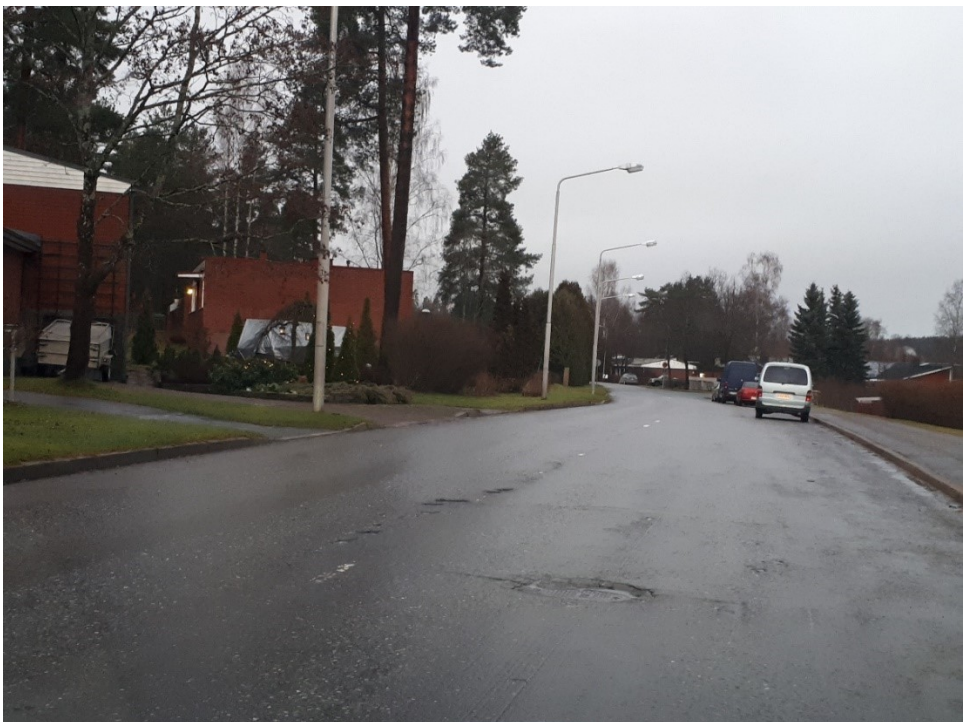
Kuva 6. Erilaisia päällystevauriota, kuten reikiä.

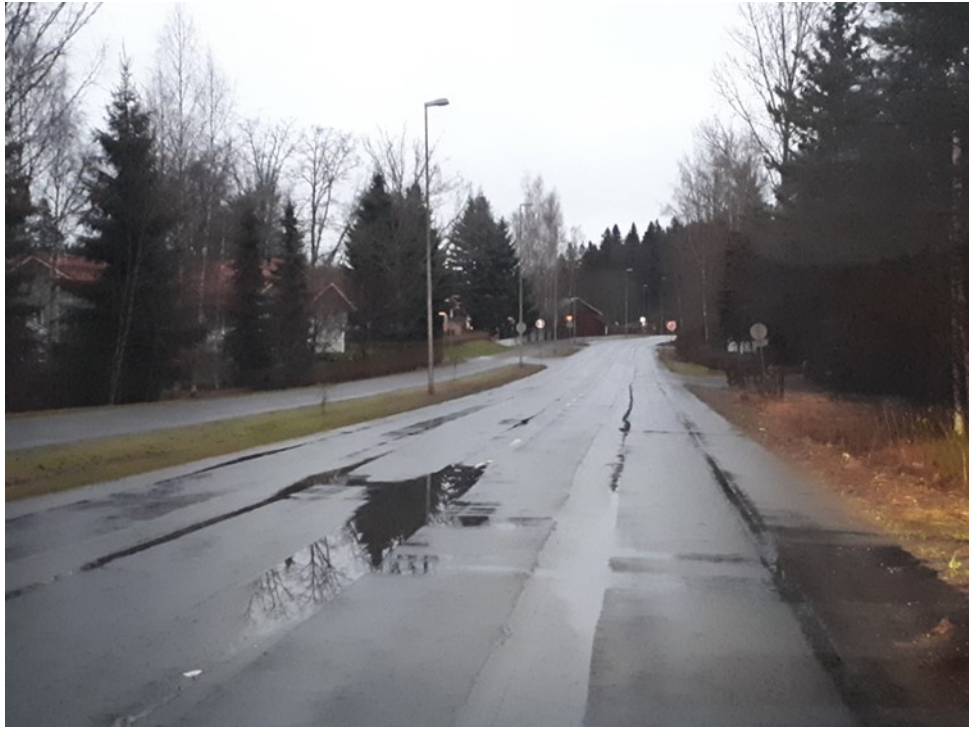
Kuva 7. Sadevesien kulkua padottava painuma.

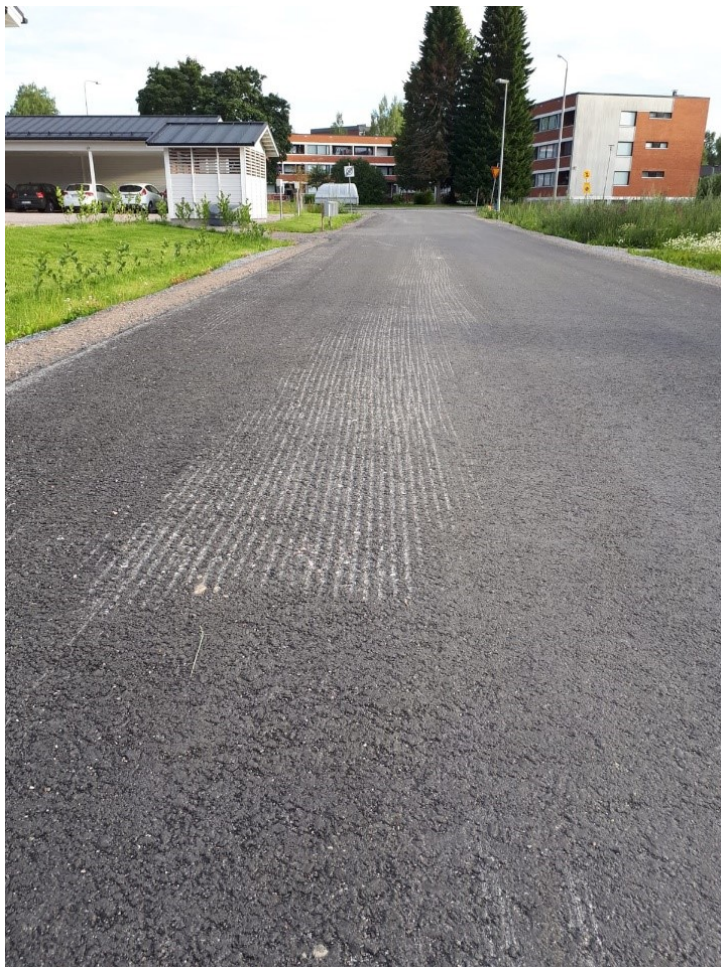
Kuva 8. Talvikunnossapidon aikana syntynyttä kulumaa.

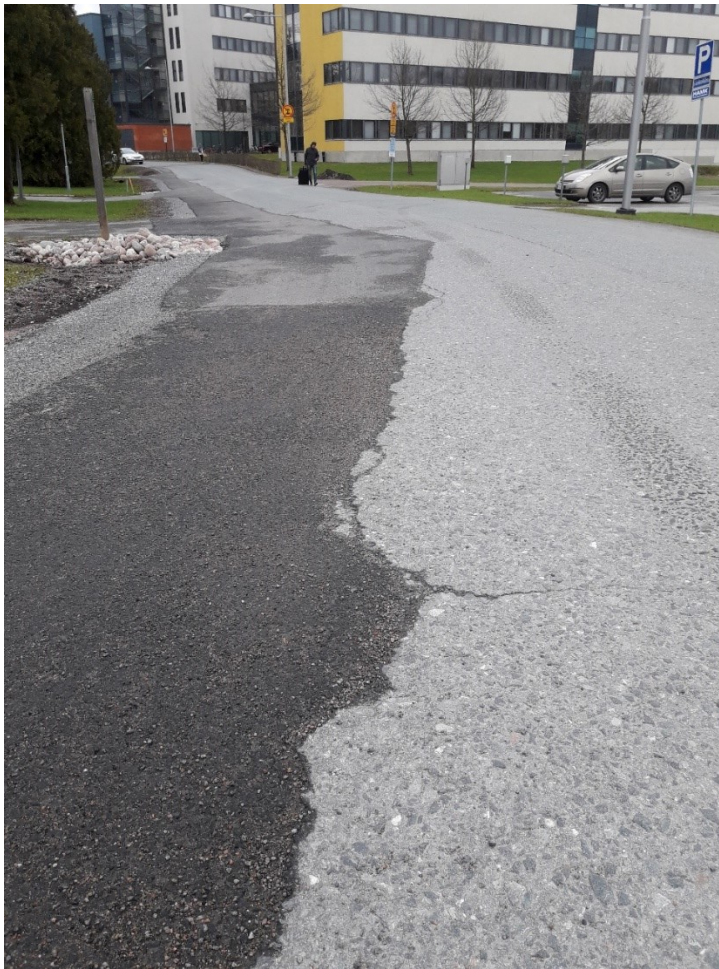
Asfalttipaikan saumat saattavat alkaa purkautumaan, ja aiheuttaa lisääntyviä halkeamia kadun päällysrakenteeseen. Erityisesti ajouran kohdalle tehdyt pitkittäissaumat ovat alttiita purkautumiselle, mistä syystä asfalttipaikan saumojen sijoittamista ajouran kohdalle pyritään välttämään. Saumojen on myös oltava suorat ja saumattu asianmukaisin menetelmin, toisin kuin kuvan 10 paikkaustyössä on tehty.

Kuva 10. Purkautumiseen altis asfalttipaikan sauma.

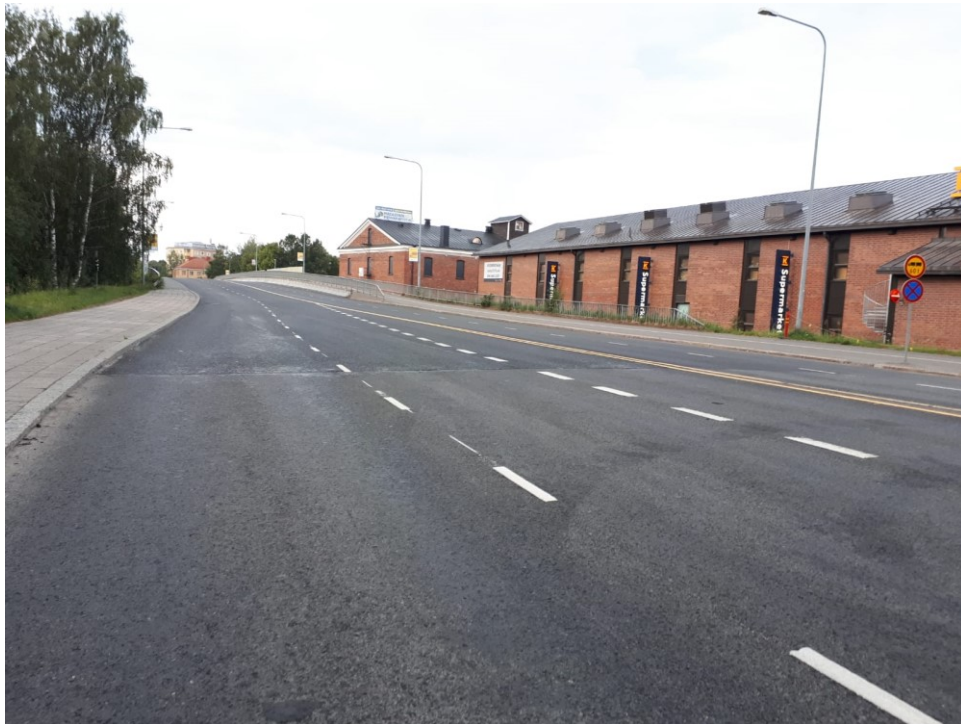
Kuvassa 14 voi havaita urien nopean syntymisen. Kuvassa on nähtävissä vuonna 2018 päällysrakenteen kokonaisvaltaisena tehty saneeraus ja saumakohta vuonna 2017 tehtyyn samanarvoiseen saneeraukseen. Vuonna 2018 päällystetyn osuuden jäännösarvo on näin ollen vielä 100 %, mutta vuonna 2017 tehdyn osuuden jäännösarvo tulee vilkasliikenteisellä pääkadulla putoamaan vuoden kuluessa jäännösarvoltaan 75 % ja saneeraustarveluokkaan II.

Kuva 14. Havainnollistava kuva Viipurintieltä.

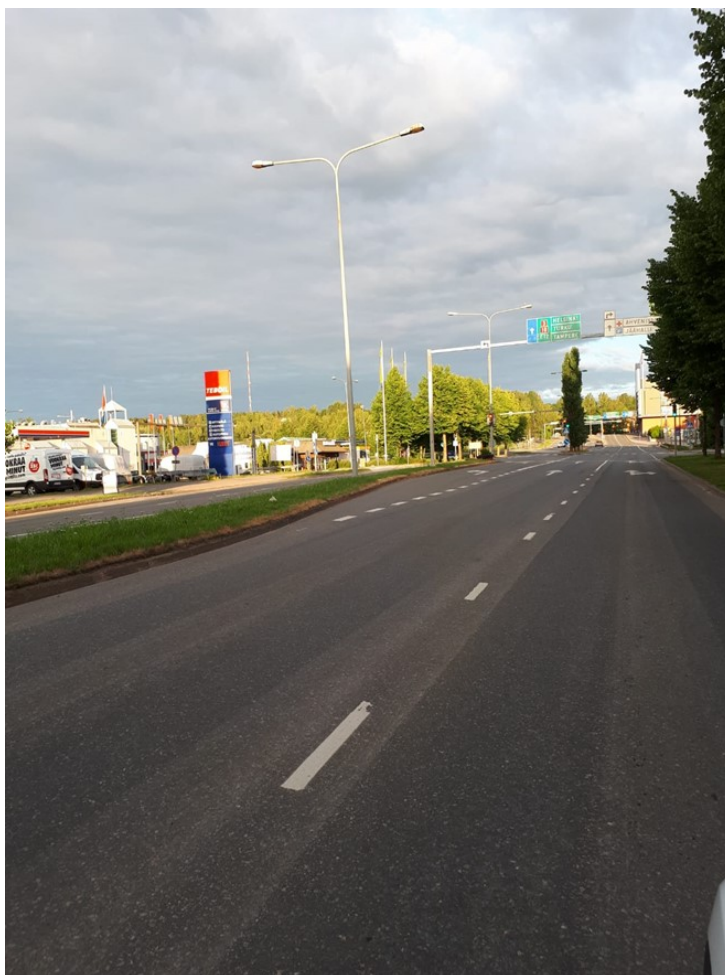
Urapaikkaus on kunnossapitotoimenpiteenä halvempi, mutta päällyste palaa kuluessaan nopeammin aikaisempaan saneeraustarveluokkaansa, mikä on havaittavissa kuvassa 15.

Kuva 15. Vanhaa urapaikkausta Paasikiventiellä.
